Examensarbete

Beräkning av temperaturindex

Lauri Haavisto

Nyckelord: termografi, temperaturindex, värmekamera

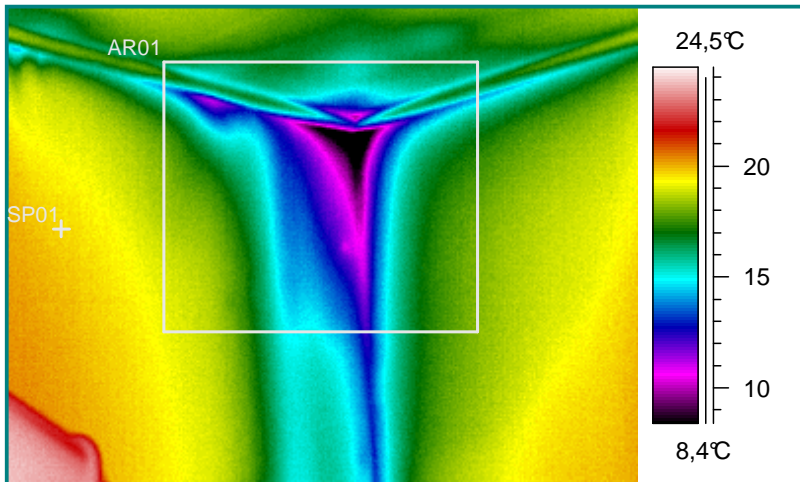
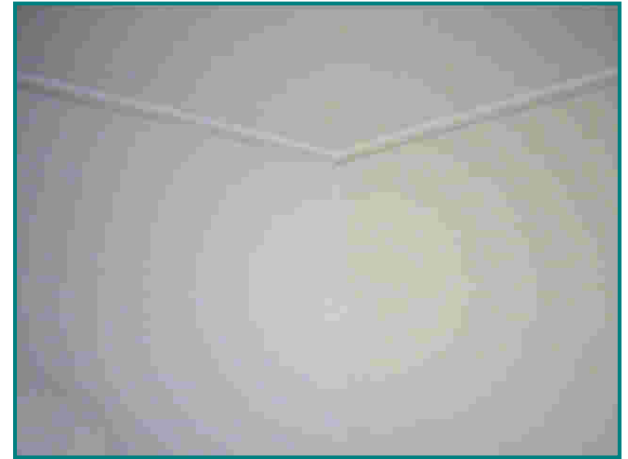
Övermark skola

Mät punkt 1	19,8°C
Mätarea min.	4,4°C
Mätarea max	19,4°C

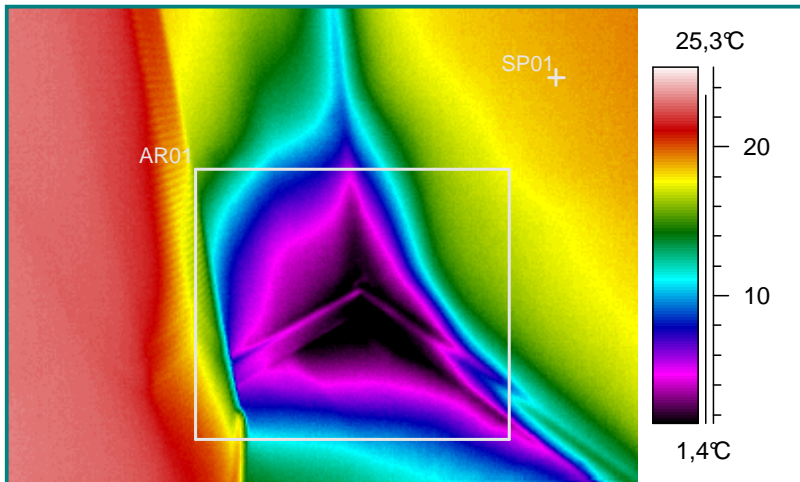
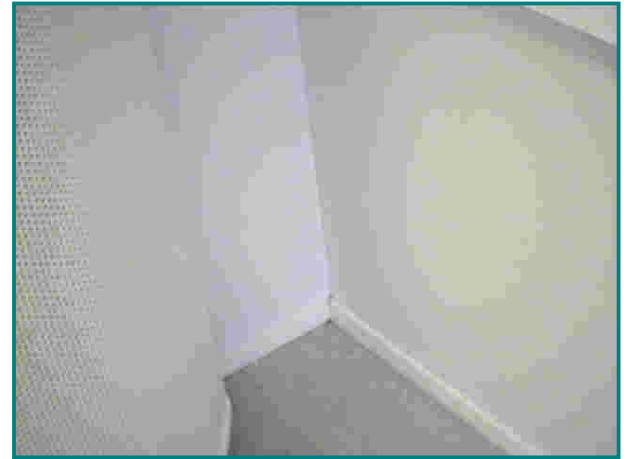
Övermark skola

Mät punkt 1	18,8°C
Mätarea min.	-0,6°C
Mätarea max	20,5°C

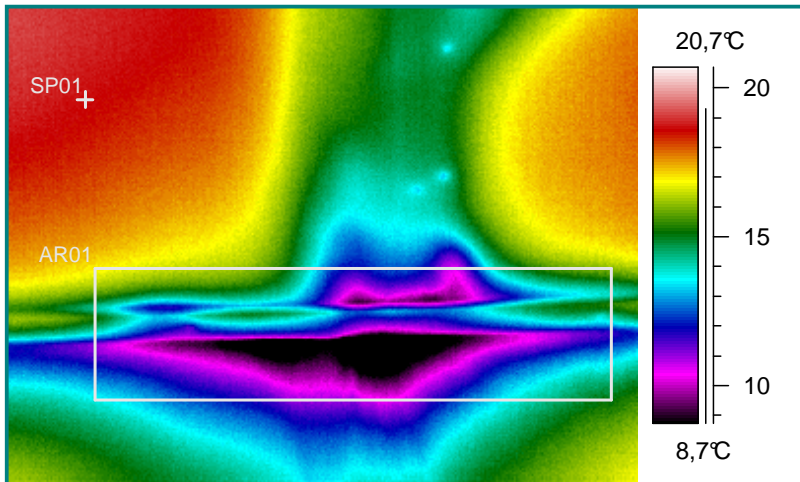
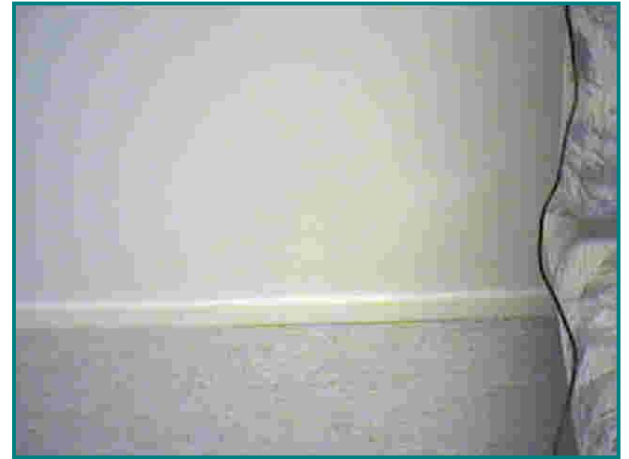
Övermark skola

Mät punkt 1	18,8°C
Mätarea min.	5,0°C
Mätarea max	17,1°C

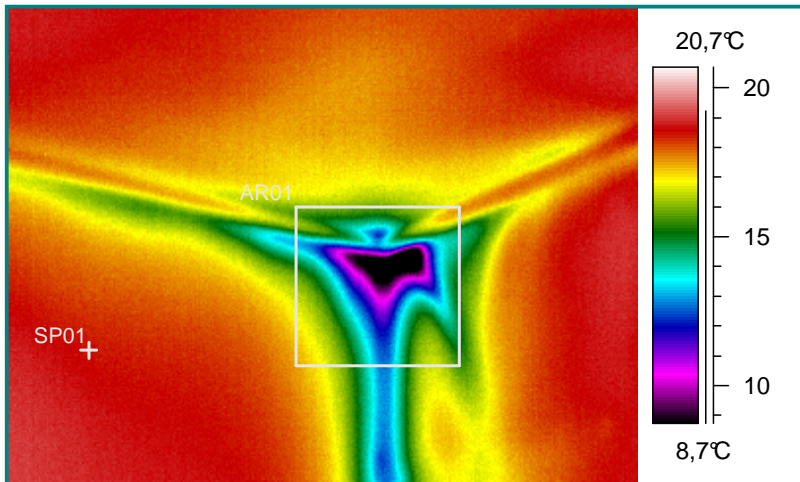
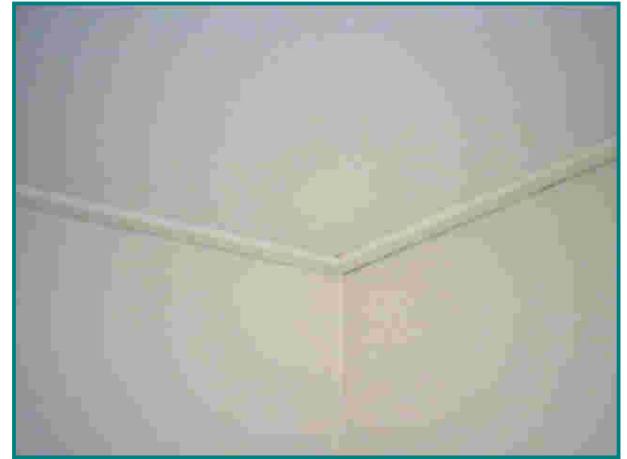
Övermark skola

Mätpunkt 1	18,6°C
Mätarea min.	6,5°C
Mätarea max	17,6°C

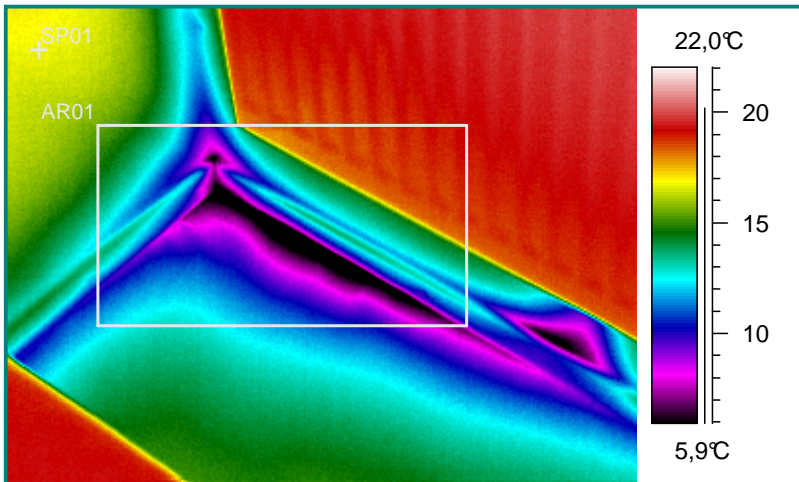
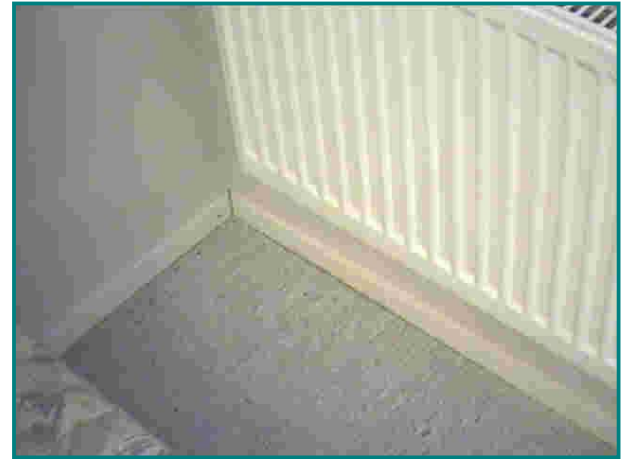
Övermark skola

Mät punkt 1	16,8°C
Mätarea min.	3,6°C
Mätarea max	19,4°C

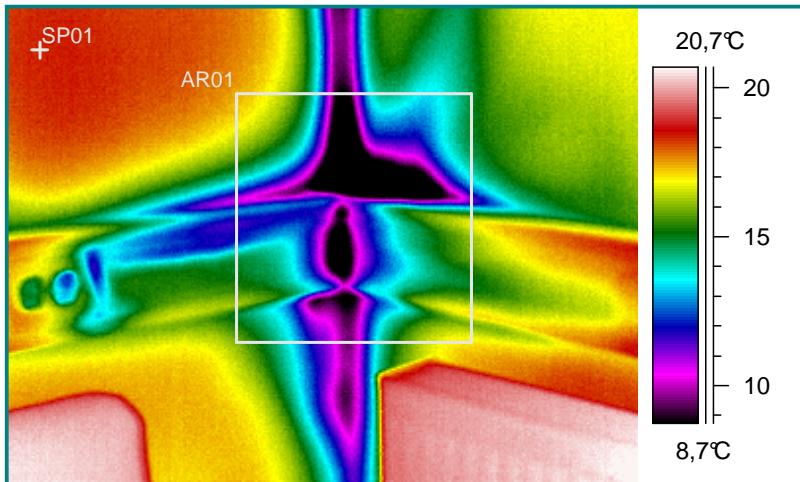
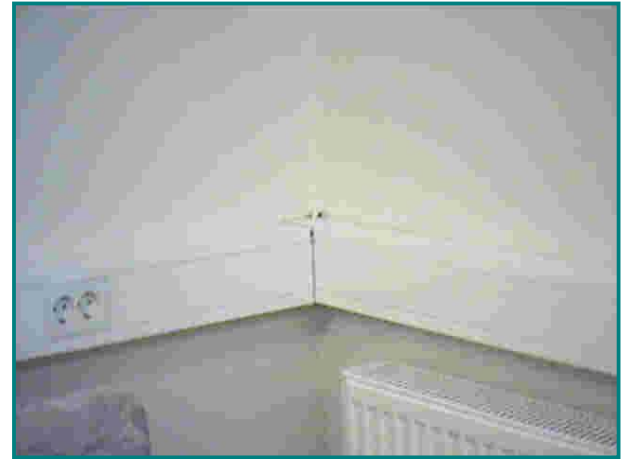
Övermark skola

Mät punkt 1	18,4°C
Mätarea min.	-0,2°C
Mätarea max	17,5°C

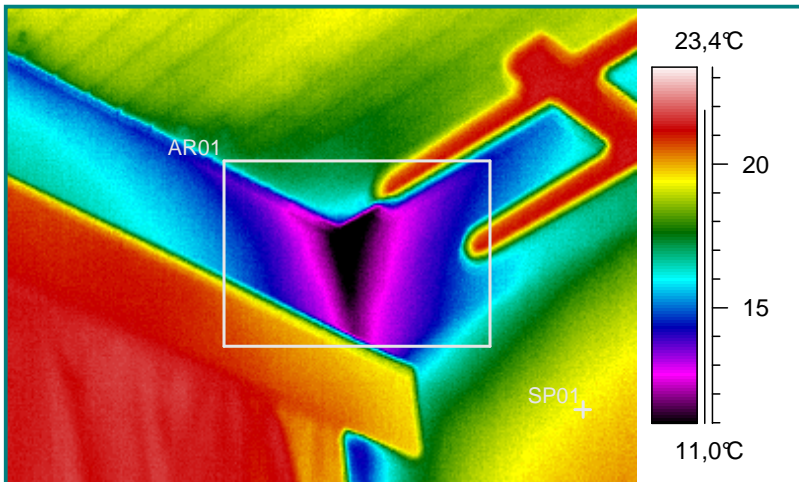
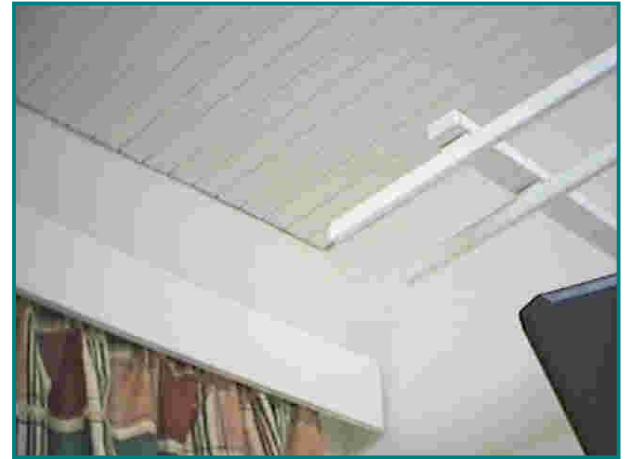
Övermark skola

Mät punkt 1	19,5°C
Mätarea min.	9,7°C
Mätarea max	21,2°C

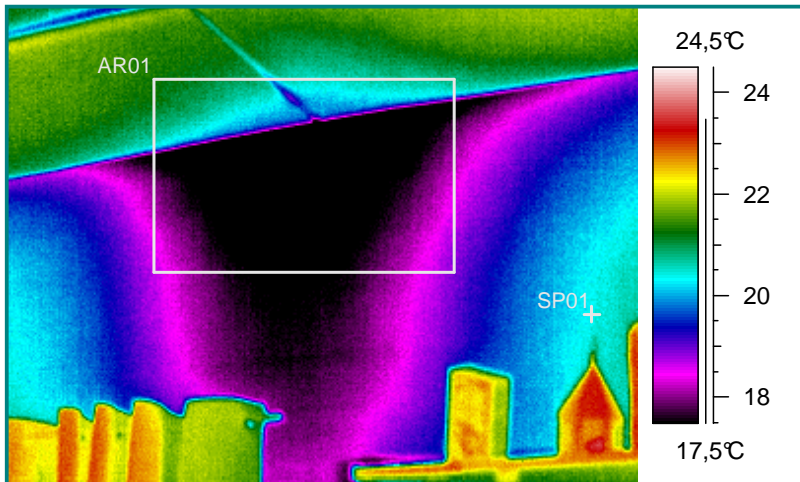
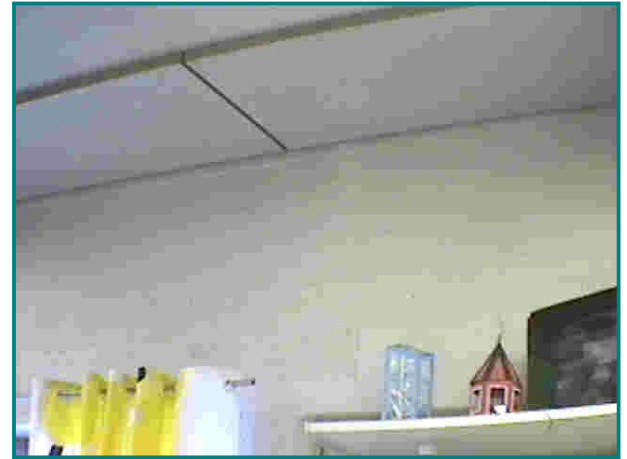
Närpes högstadium

Mätpunkt 1	20,4°C
Mätarea min.	15,0°C
Mätarea max	21,4°C

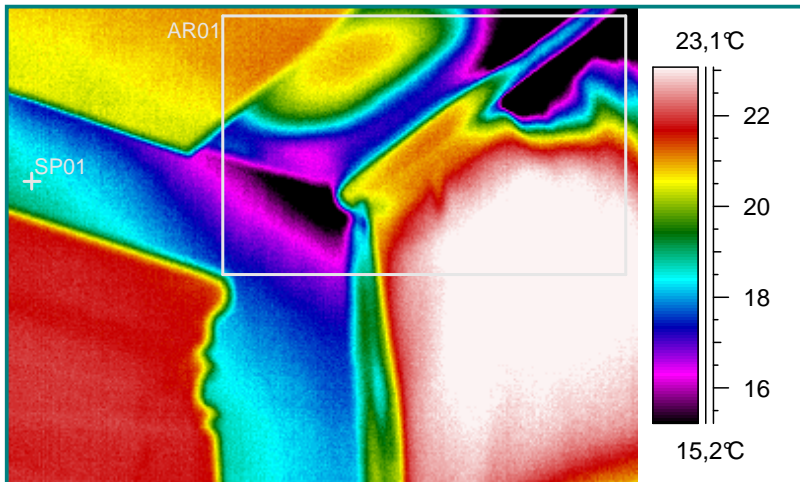
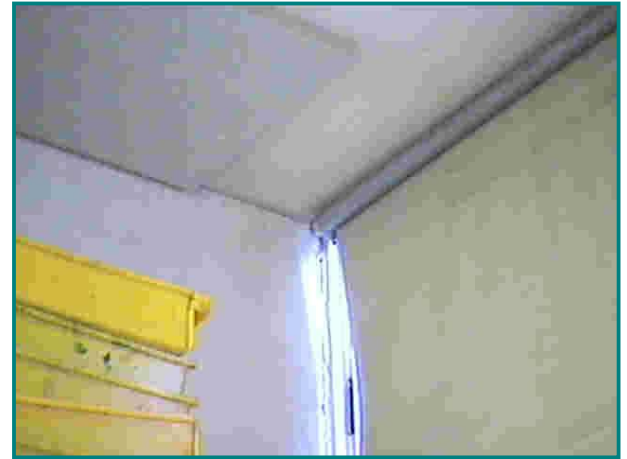
Närpes högstadium

Mät punkt 1	18,6°C
Mätarea min.	8,1°C
Mätarea max	23,6°C

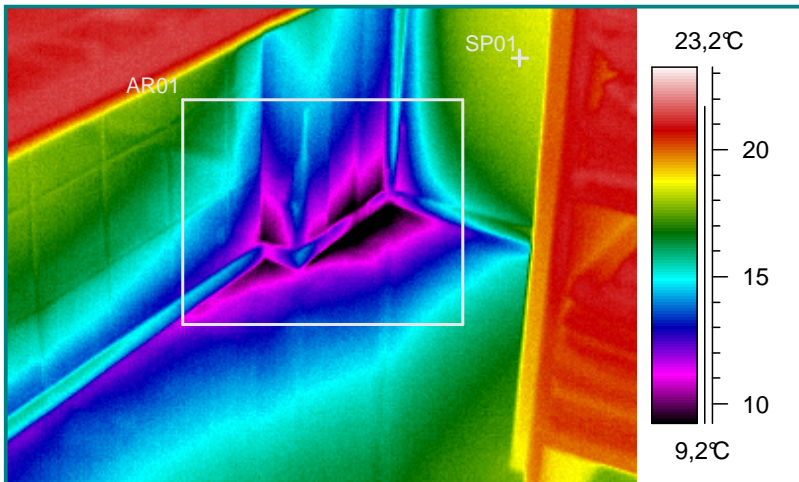
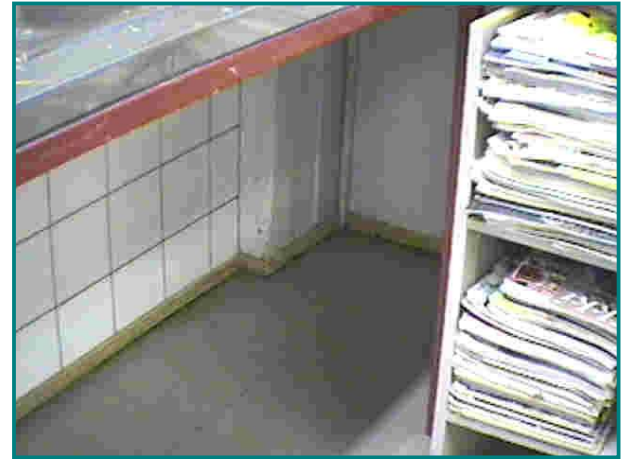
Närpes högstadium

Mät punkt 1	18,3°C
Mätarea min.	7,0°C
Mätarea max	17,4°C

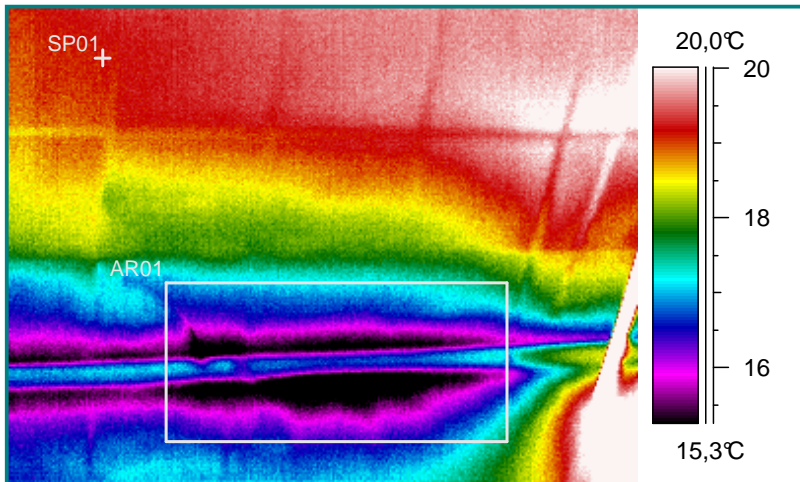
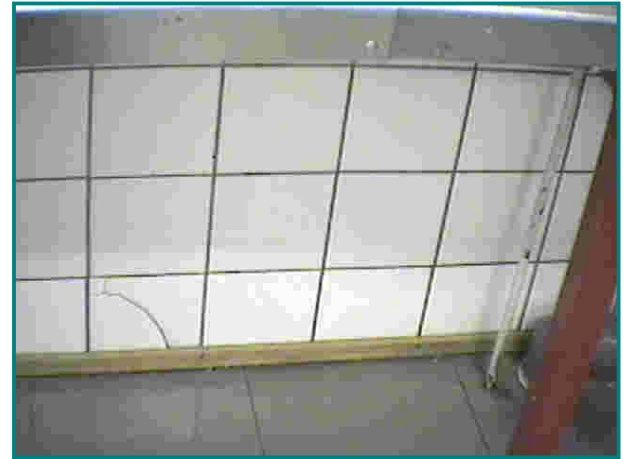
Närpes högstadium

Mät punkt 1	19,1°C
Mätarea min.	14,2°C
Mätarea max	17,8°C

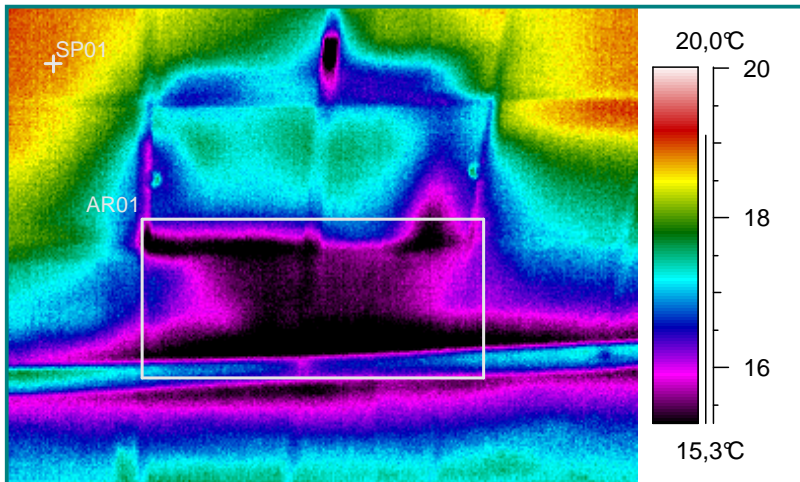
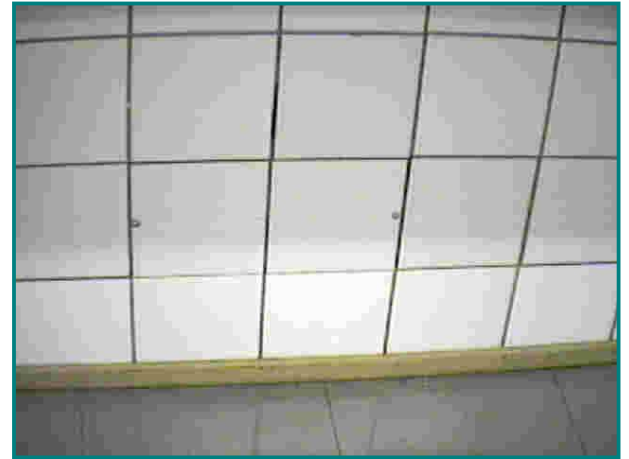
Närpes högstadium

Mät punkt 1	19,0°C
Mätarea min.	14,6°C
Mätarea max	17,1°C

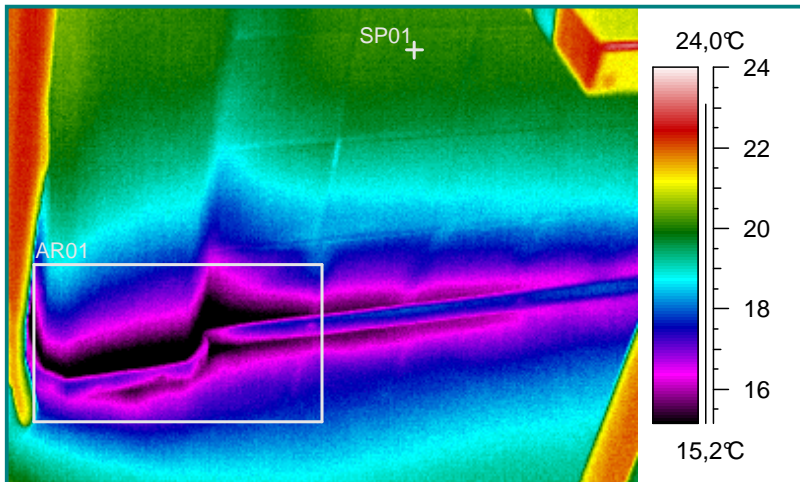
Närpes högstadium

Mät punkt 1	20,1°C
Mätarea min.	13,9°C
Mätarea max	19,9°C

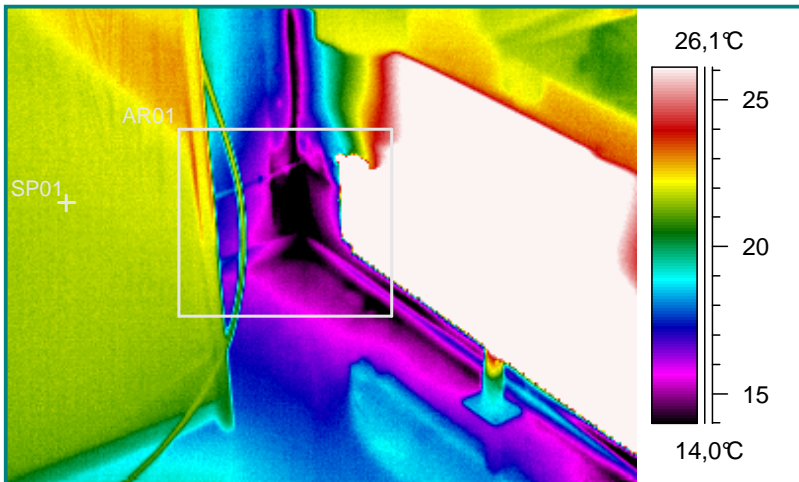
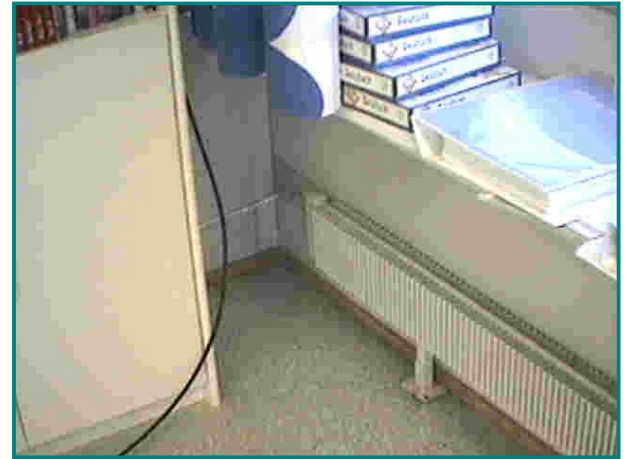
Närpes högstadium

Mätpunkt 1	21,9°C
Mätarea min.	11,5°C
Mätarea max	43,7°C

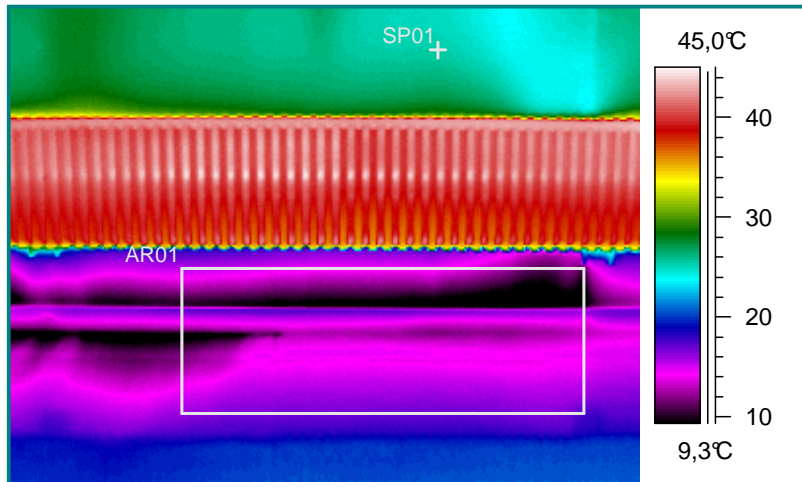
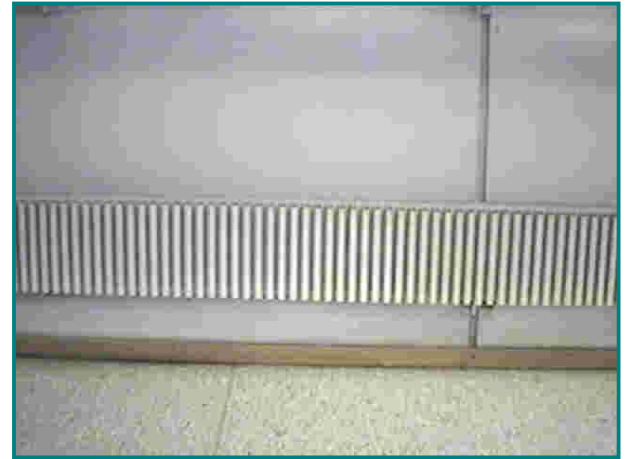
Närpes högstadium

Mät punkt 1	25,5°C
Mätarea min.	7,2°C
Mätarea max	17,6°C

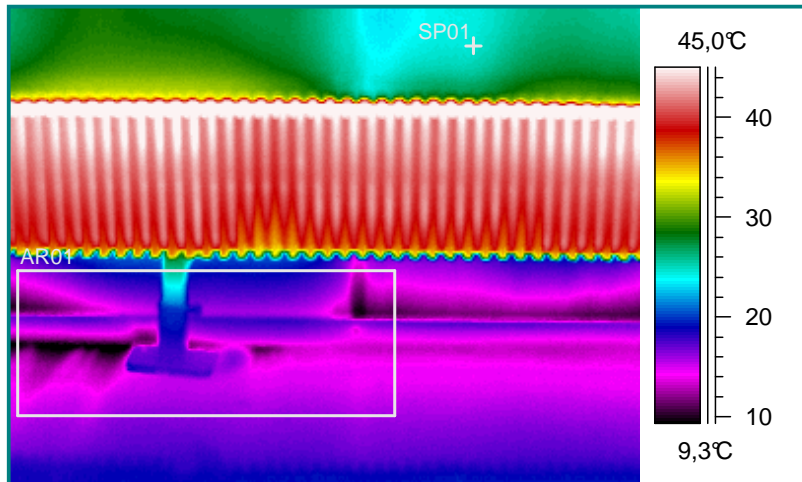
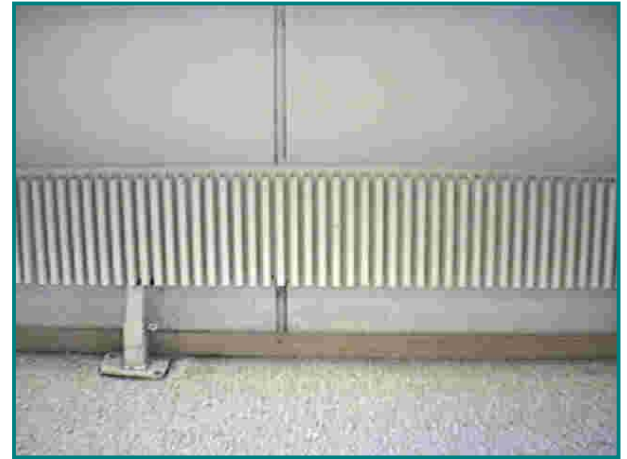
Närpes högstadium

Mät punkt 1	24,7°C
Mätarea min.	8,6°C
Mätarea max	26,1°C

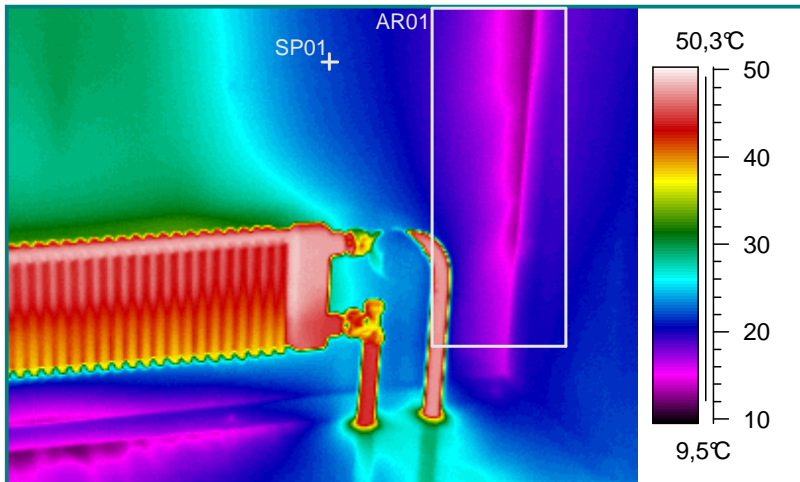
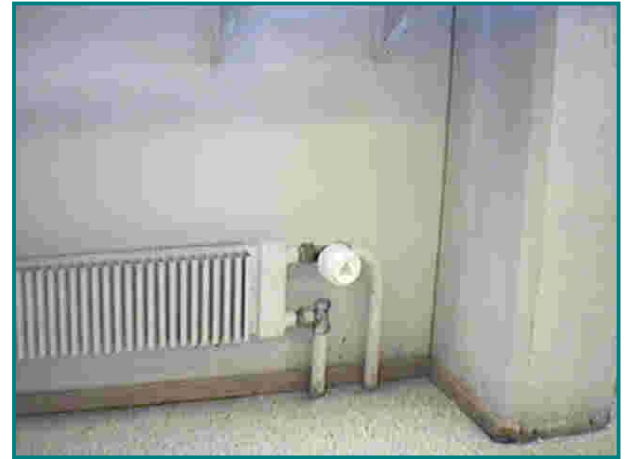
Närpes högstadium

Mätpunkt 1	22,0°C
Mätarea min.	12,3°C
Mätarea max	48,0°C

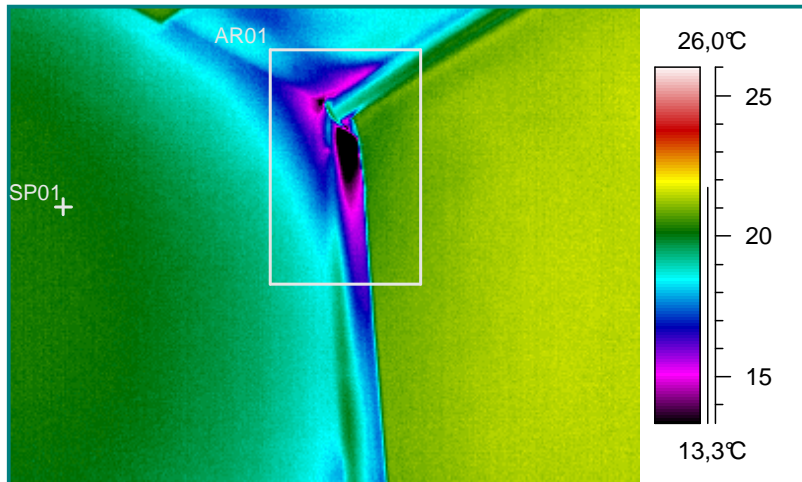
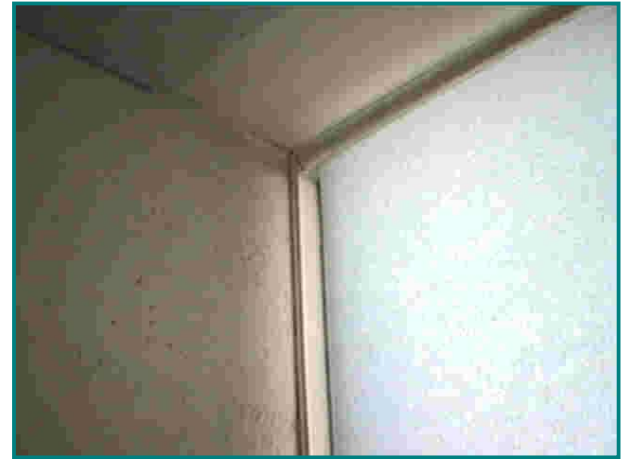
Närpes högstadium

Mätpunkt 1	20,2°C
Mätarea min.	10,4°C
Mätarea max	21,2°C

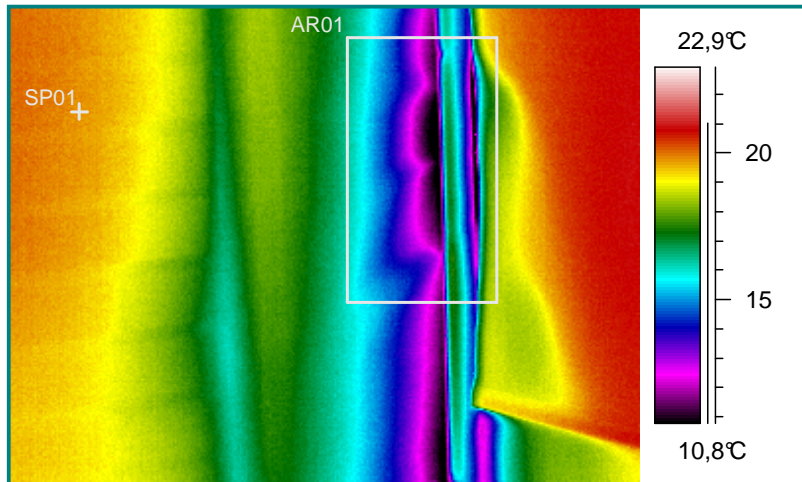
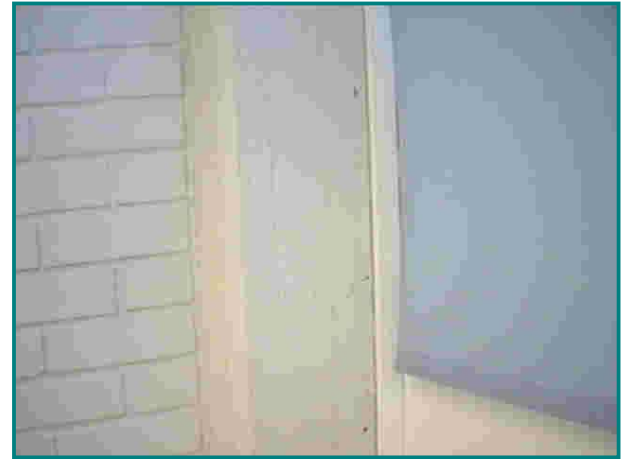
Närpes högstadium

Mät punkt 1	19,9°C
Mätarea min.	10,1°C
Mätarea max	19,7°C

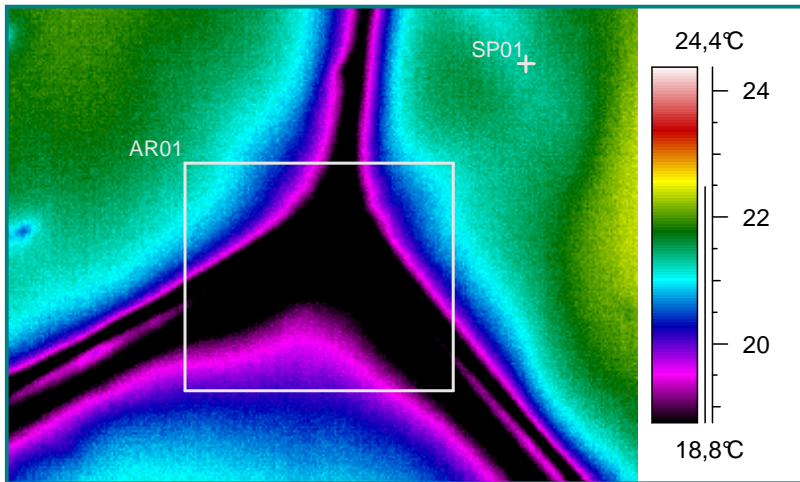
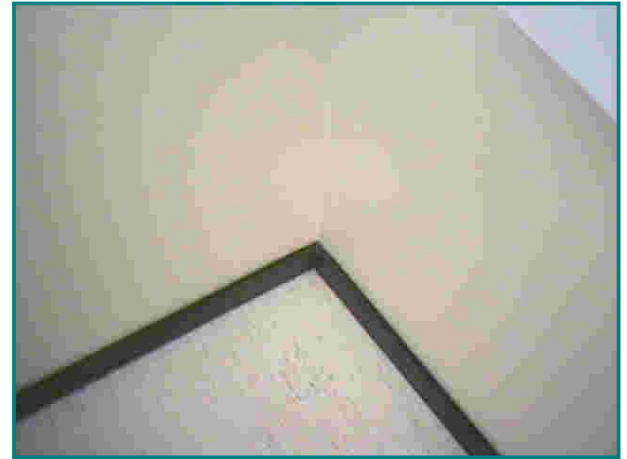
Björkö skola

Mät punkt 1	21,4°C
Mätarea min.	14,1°C
Mätarea max	21,5°C

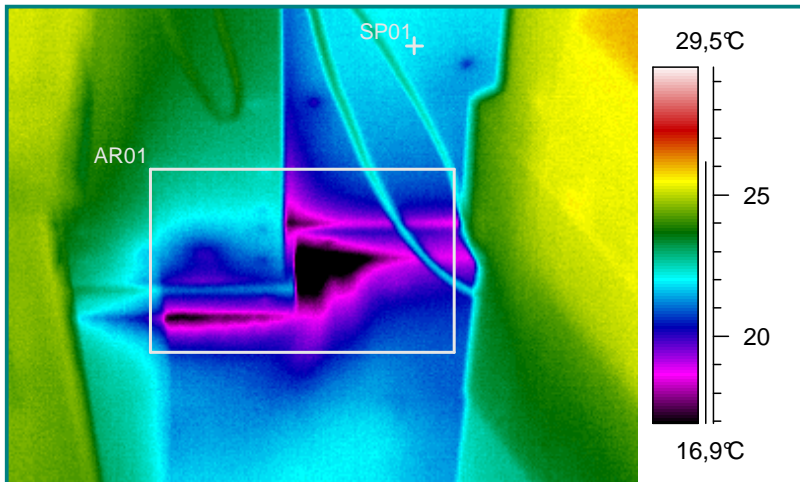
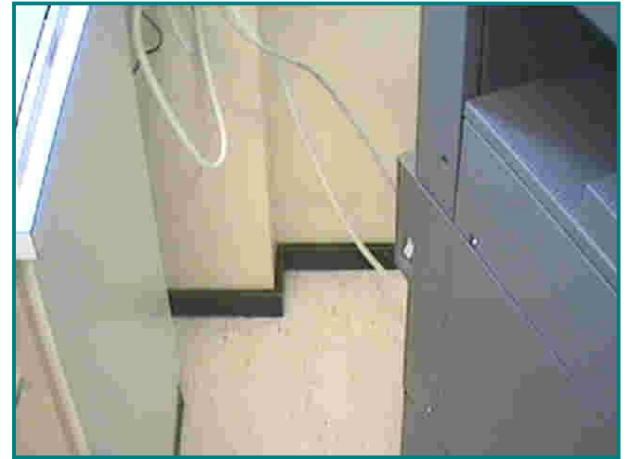
Björkö skola

Mätpunkt 1	21,8°C
Mätarea min.	12,5°C
Mätarea max	23,2°C

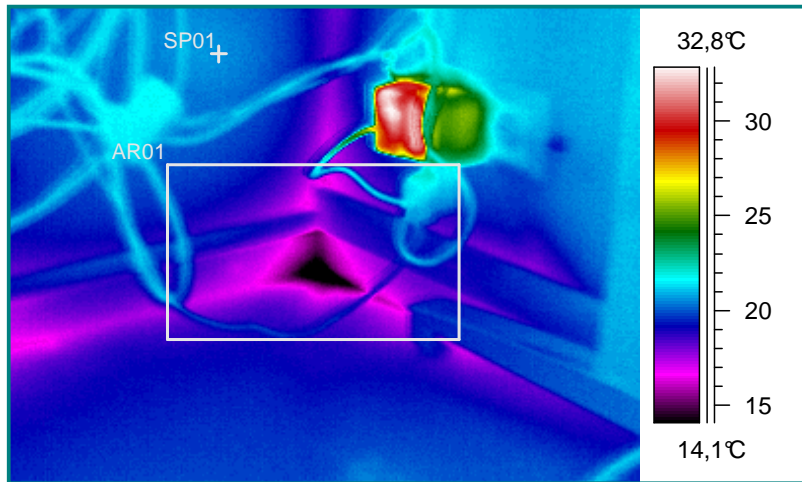
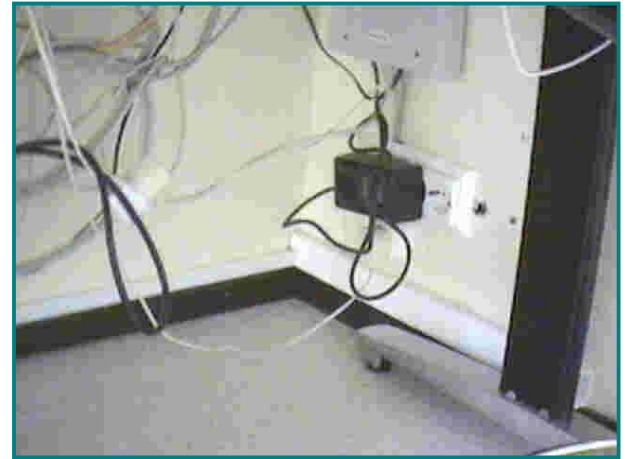
Björkö skola

Mätpunkt 1	20,7°C
Mätarea min.	12,1°C
Mätarea max	23,0°C

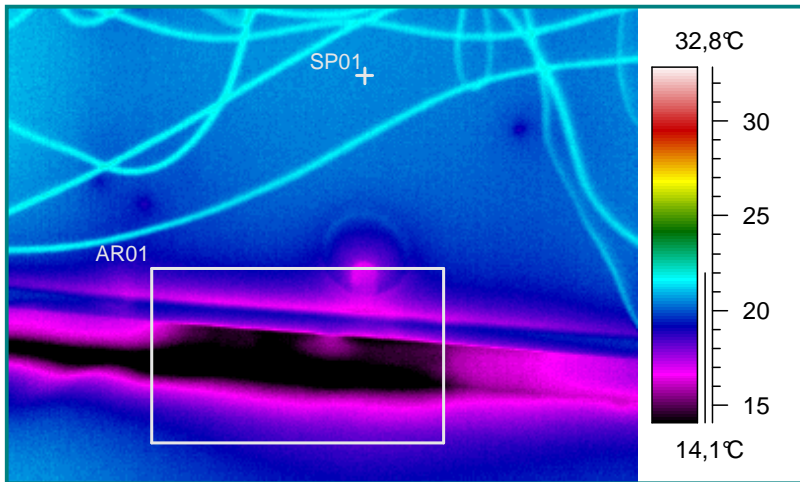
Björkö skola

Mät punkt 1	20,5°C
Mätarea min.	9,7°C
Mätarea max	19,7°C

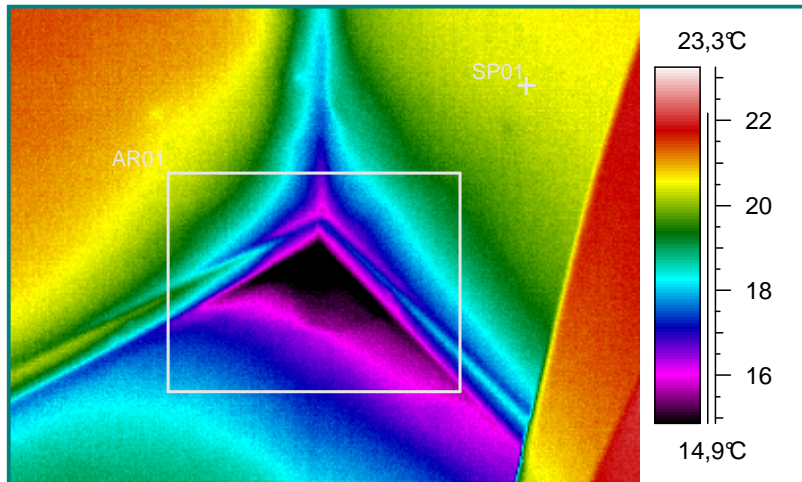
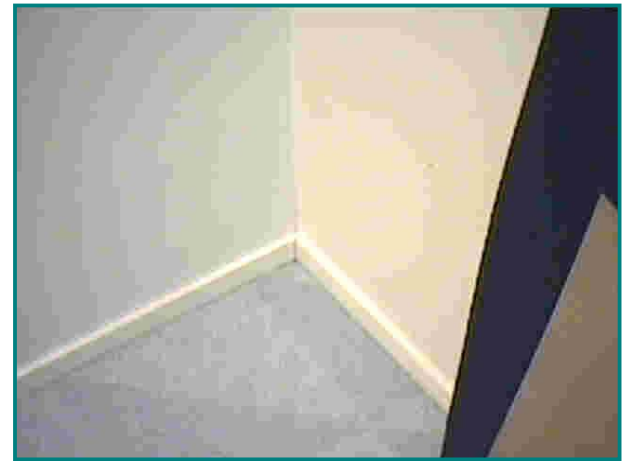
Replot skola

Mät punkt 1	20,5°C
Mätarea min.	13,7°C
Mätarea max	20,6°C

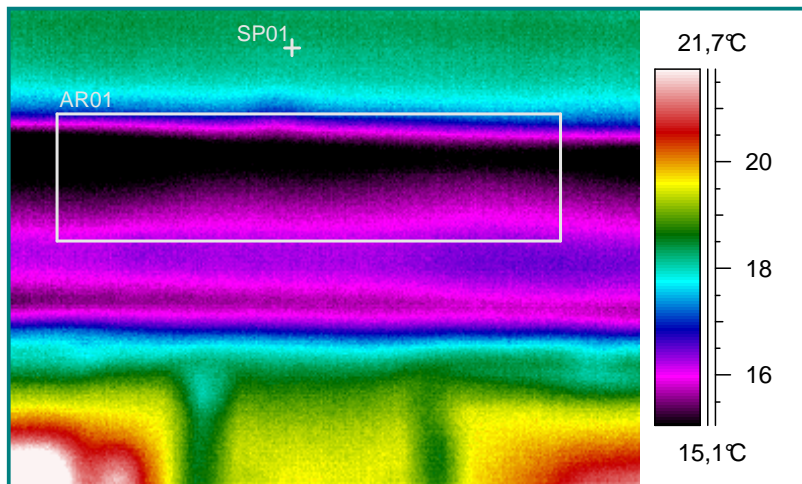
Kvevlax skola

Mät punkt 1	18,2°C
Mätarea min.	14,2°C
Mätarea max	17,6°C

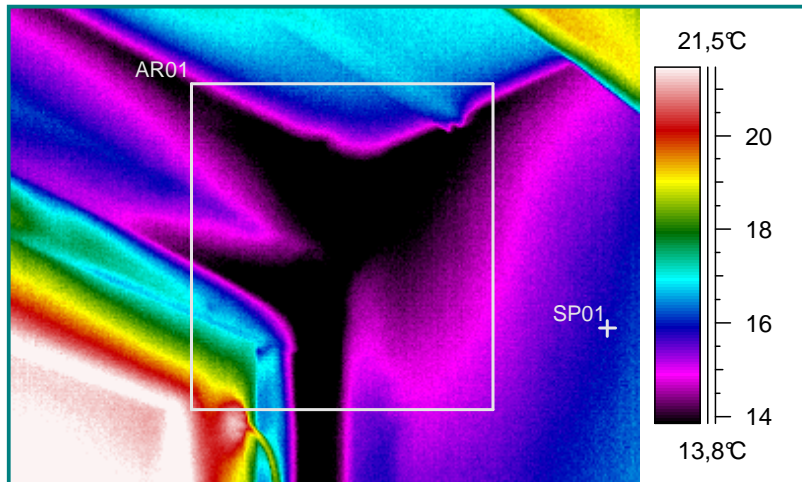
Kvevlax skola

Mät punkt 1	15,9°C
Mätarea min.	12,1°C
Mätarea max	20,8°C

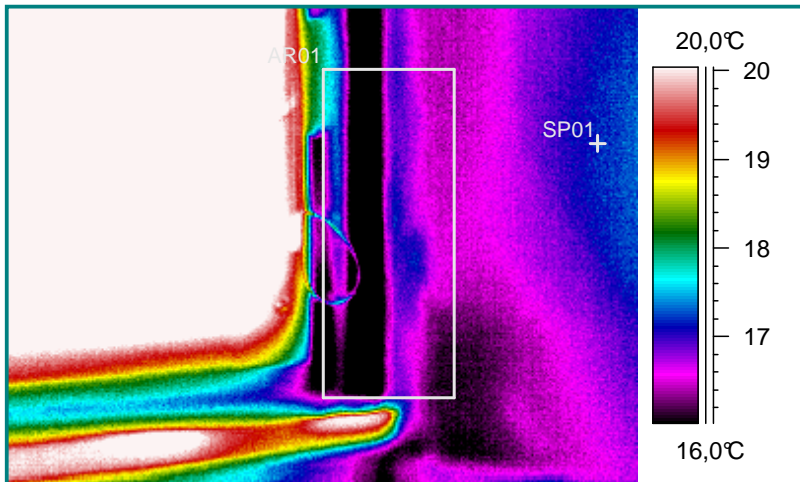
Kvevlax skola

Mät punkt 1	17,2°C
Mätarea min.	14,6°C
Mätarea max	18,0°C

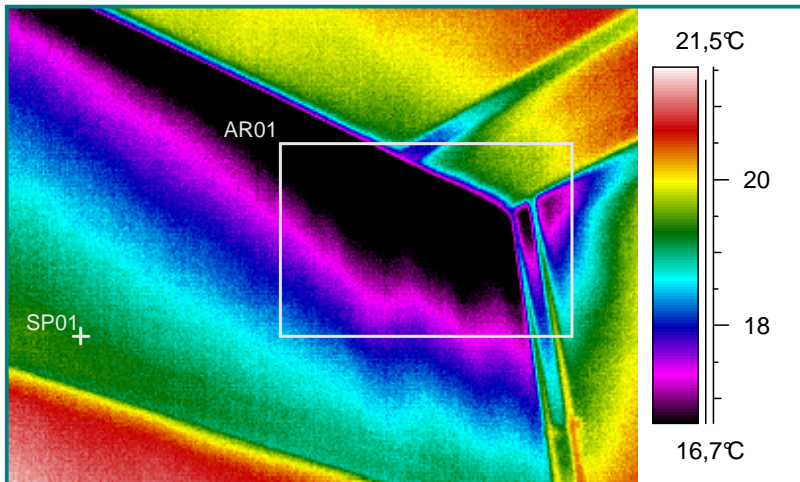
Kvevlax skola

Mätpunkt 1	19,2°C
Mätarea min.	14,3°C
Mätarea max	20,4°C

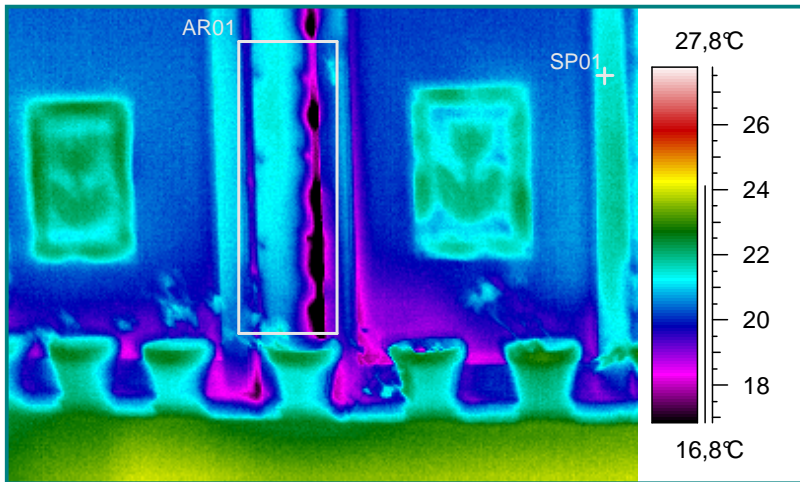
Holm skola

Mätpunkt 1	21,5°C
Mätarea min.	12,1°C
Mätarea max	21,9°C

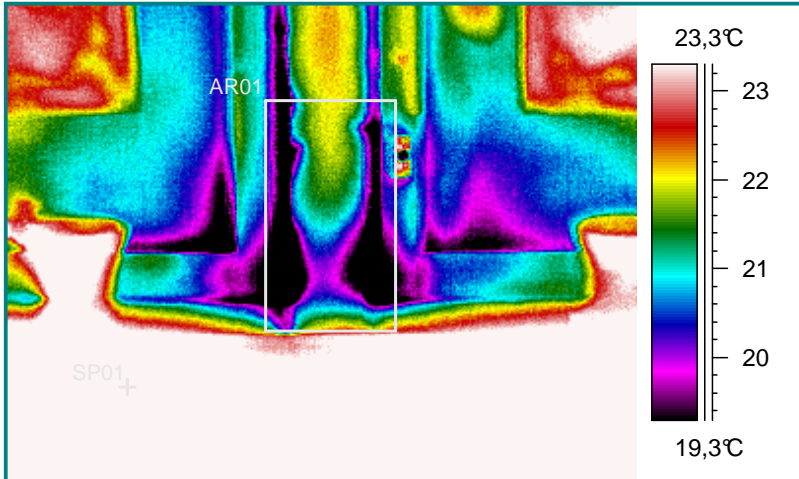
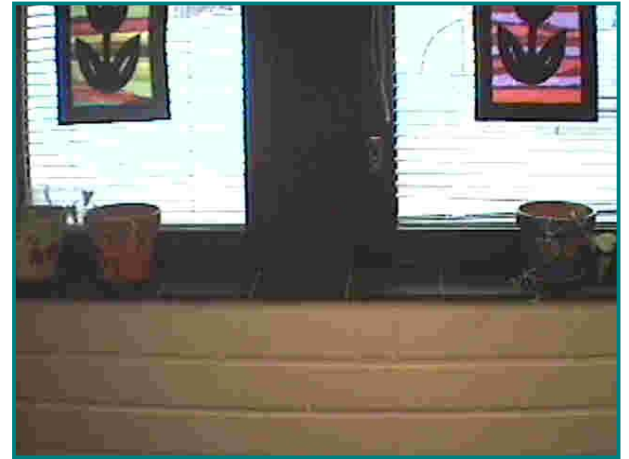
Holm skola

Mät punkt 1	24,9°C
Mätarea min.	11,9°C
Mätarea max	22,6°C

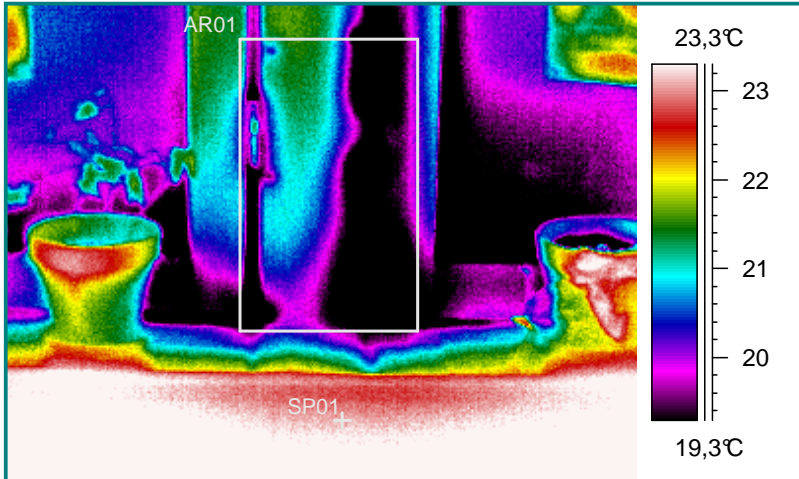
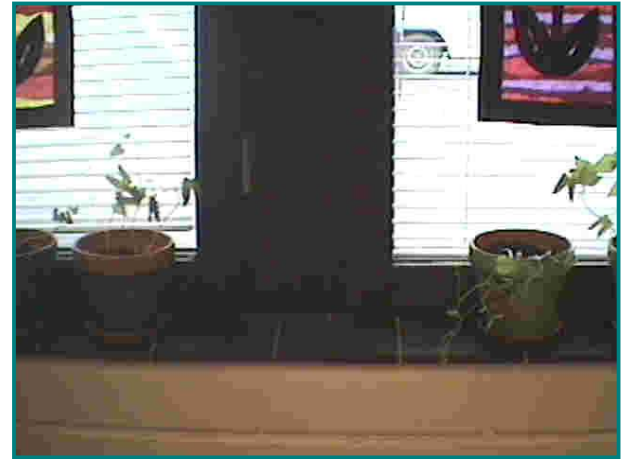
Holm skola

Mätpunkt 1	23,1°C
Mätarea min.	11,7°C
Mätarea max	21,7°C

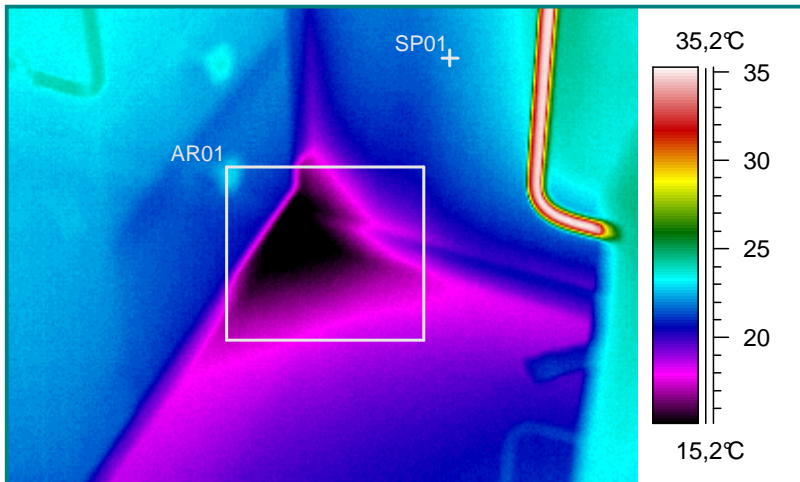
Markby skola

Mät punkt 1	22,0°C
Mätarea min.	14,3°C
Mätarea max	23,0°C

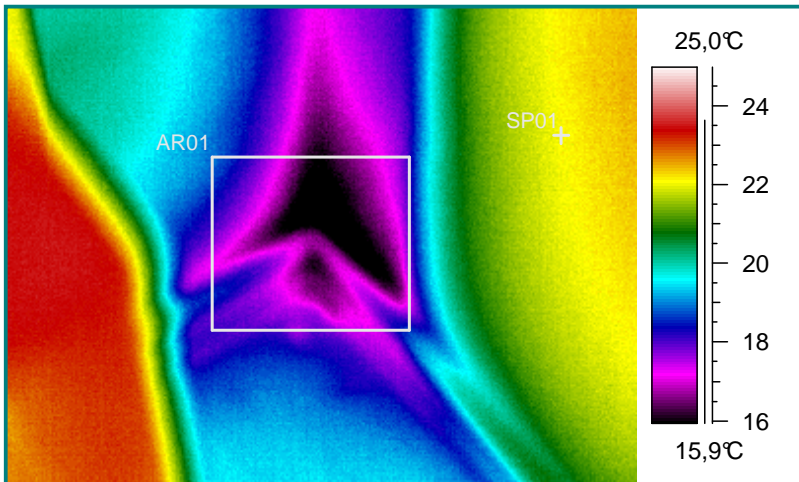
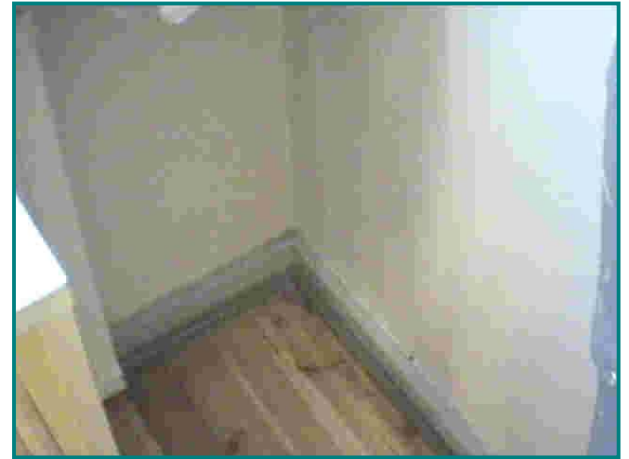
Markby skola

Mät punkt 1	22,1°C
Mätarea min.	15,0°C
Mätarea max	19,0°C

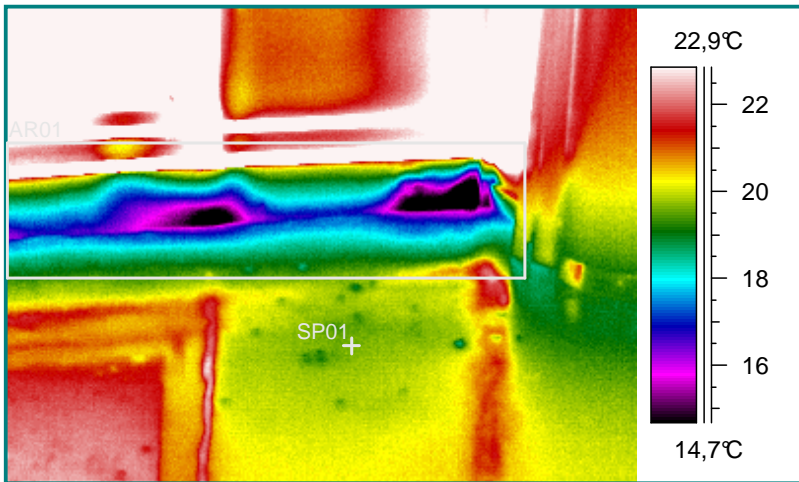
Miljölaboratoriet

Mät punkt 1	19,7°C
Mätarea min.	11,2°C
Mätarea max	47,9°C
