HEINÄVEDEN MONITOIMITALON KUNTOARVIO

Opinnäytetyö
Toukokuu 2017

Toimeksiantaja
Heinäveden kunta

Kuntoarvioraportti

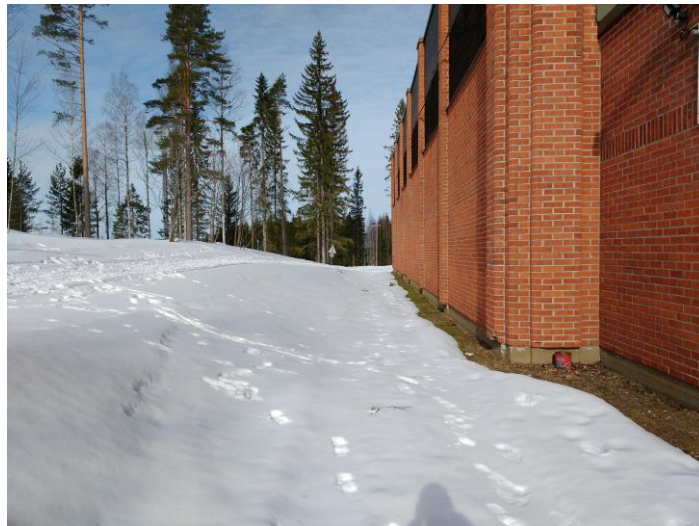
Monitoimitalon tapauksessa rakennuksen takapuolella maan kallistukset ovat seinään päin (kuva 5), joten varsinkin keväällä sulamisvedet pitävät perustuksien ympärykset märkinä. Sokkelissa ei myöskään ole vedeneristystä, joka lisää riskiä sille, että vettä pääsee menemään sokkelin läpi alapohjaan. [1.]

Kuva 5. Maankallistukset ovat rakennukseen päin

Rakennuksen takapuolen puutteellinen vedenpoisto yhdistettynä valesokkeliin on melkoisen riskialtis yhdistelmä. Myös valesokkelin maanalaisten rakenteiden kunnan tarkastaminen vaatisi tarkempia tutkimuksia.

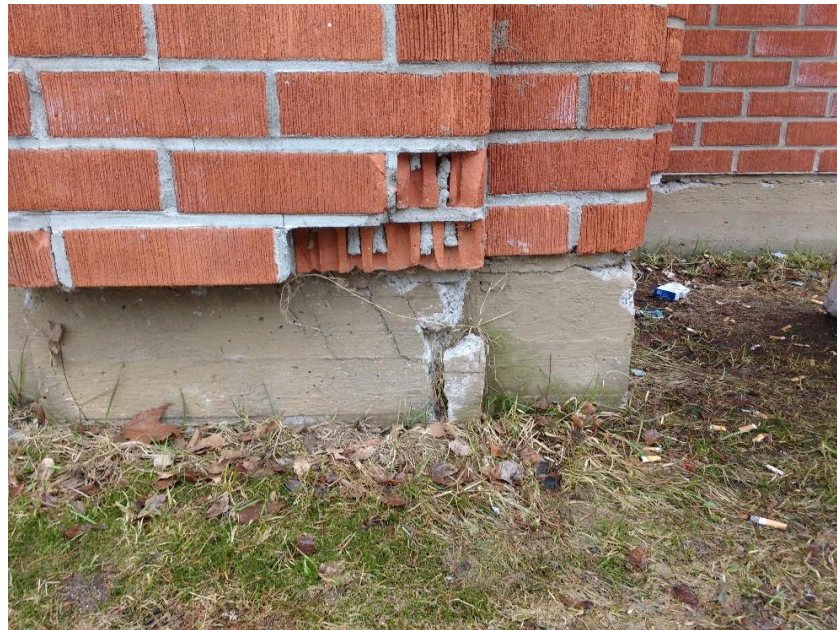
Sokkeli on myös halkeillut ja lohkeillut melko paljon ja raudoitteet ovat näkyvisä monessa kohdassa.

Kuva 1. Sokkeli halkeillut pahoin rakennuksen takaosassa.

Sokkelin puhdistaminen, pintavaurioiden korjaus, vedeneristyksen asentaminen. Näiden lisäksi suosittelen myös tekemään tarkemman kuntotutkimuksen valesokkeli maansisäisten rakenteiden kunnosta.

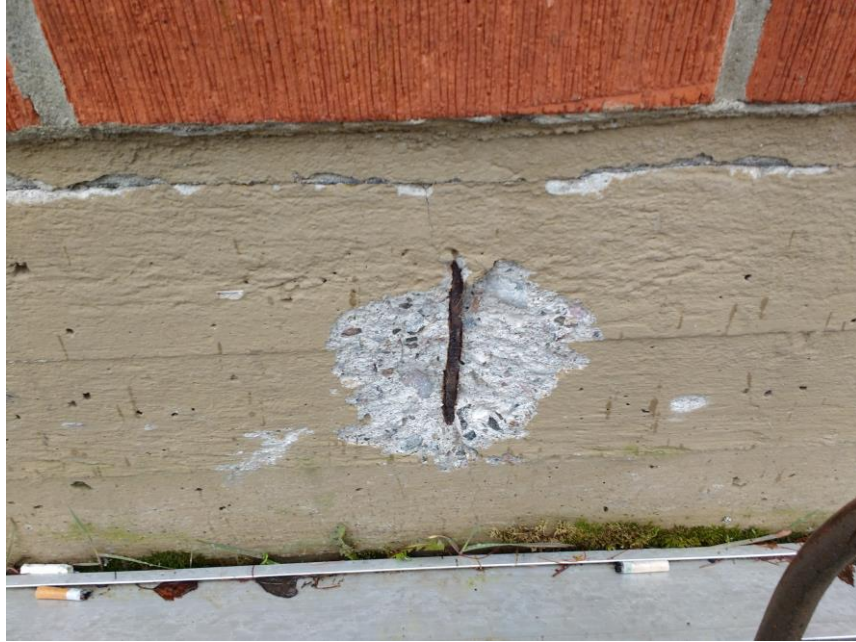
Kuva 2. Sokkeli rapautunut ja raudoitukset näkyvissä. Raudoitukset ovat jääneet hyvin lähelle pintaa.

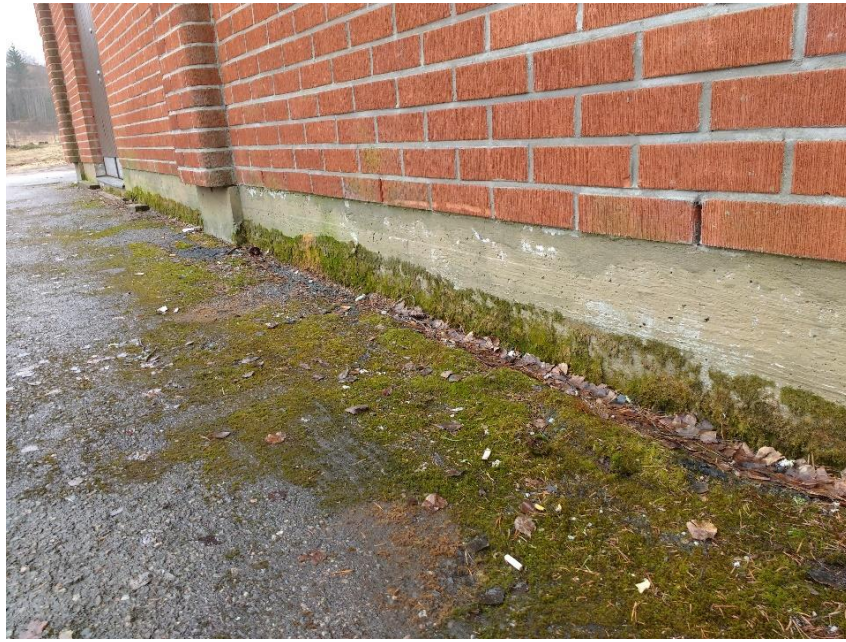
Sokkelissa kasvaa sammalta lähes ympäriinsä, joten sokkelin pinta pysyy lähes jatkuvasti märkänä.

Kuva 3. Sokkelin pinnassa kasvaa sammalta.

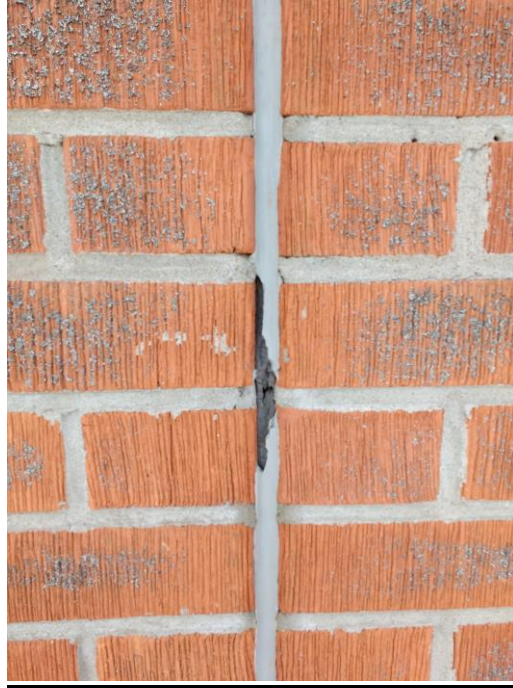
Seinien ulkopinnassa on jonkin verran halkeamia sekä liikuntasäily on revennyt.

Kuva 4. Revennyt liikuntasauma

Liikuntasäilyä paikkaus ja ikkunaritoloiden uusiminen

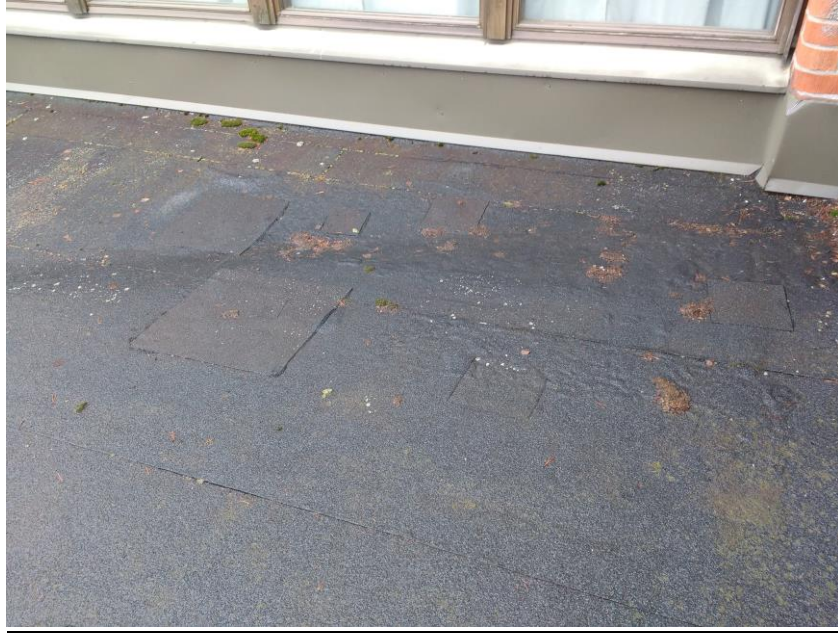
Kuva 5. Kattoa paikattu useita kertoja.

Toimenpidesuosituksena on vesikatteen pinnoittaminen tai uusiminen, IV-putkien hattujen kiinnitys, seinätikkaiden yläpään kiinnitys kuntoon, reunapeltien kiinnitys ruuveilla, kattoikkunoiden kupujen uusiminen tai poistaminen, ilmastointiputkien puhdistus.

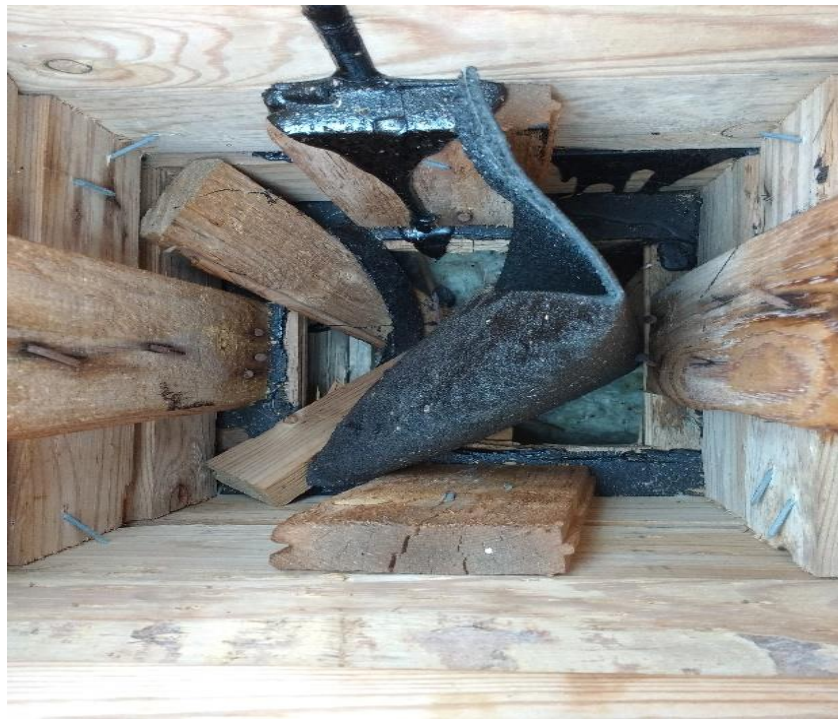
Kuva 6. Rakennusjätettä ilmastointiputkessa.

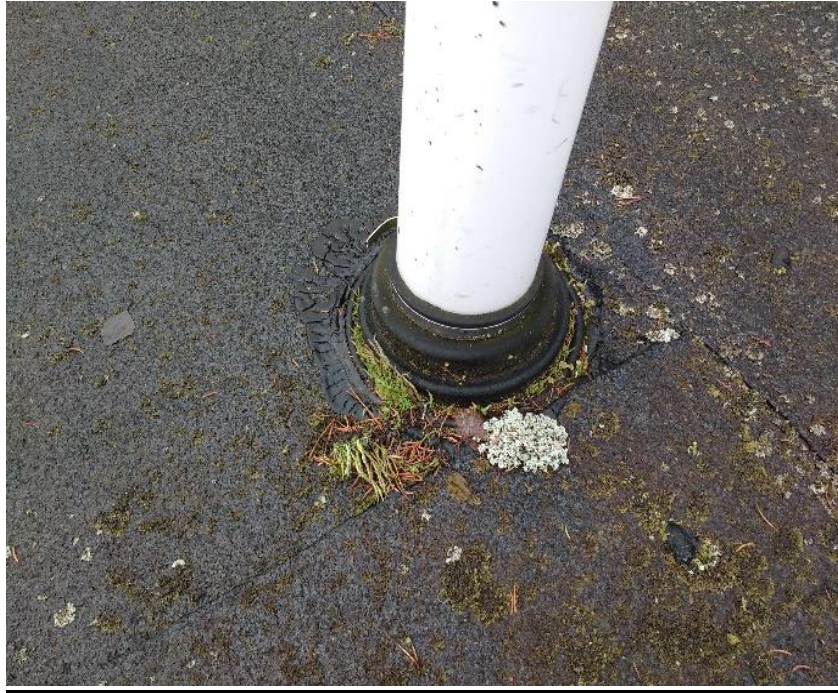
Kuva 7. Tuuletusputken läpivienti ei näytä kovin vedenpitävältä

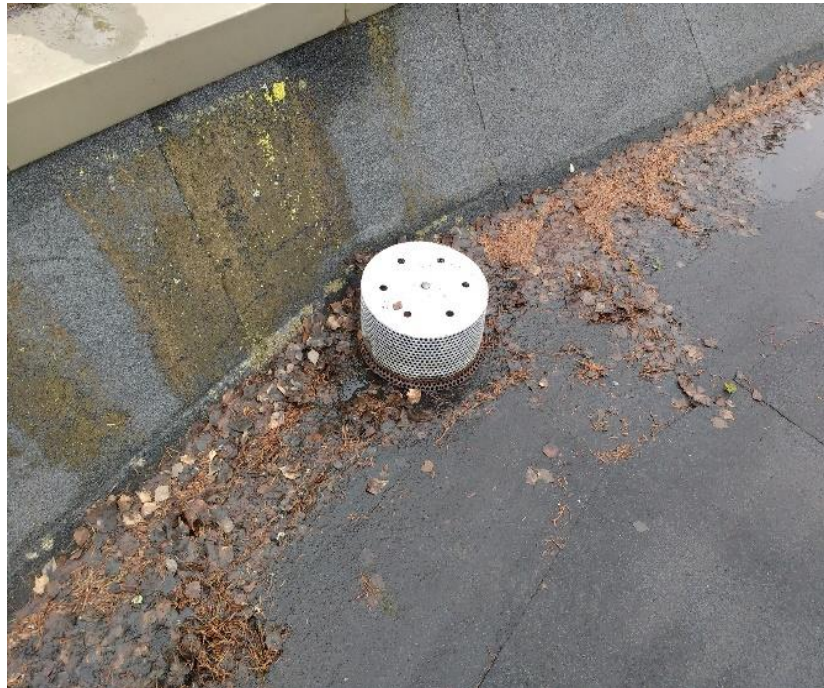
Kuva 8. Kattokaivot tukkeentuvat roskasta.

Vesikatteen huoltoon kuuluu kattokaivojen säännöllinen puhdistus.

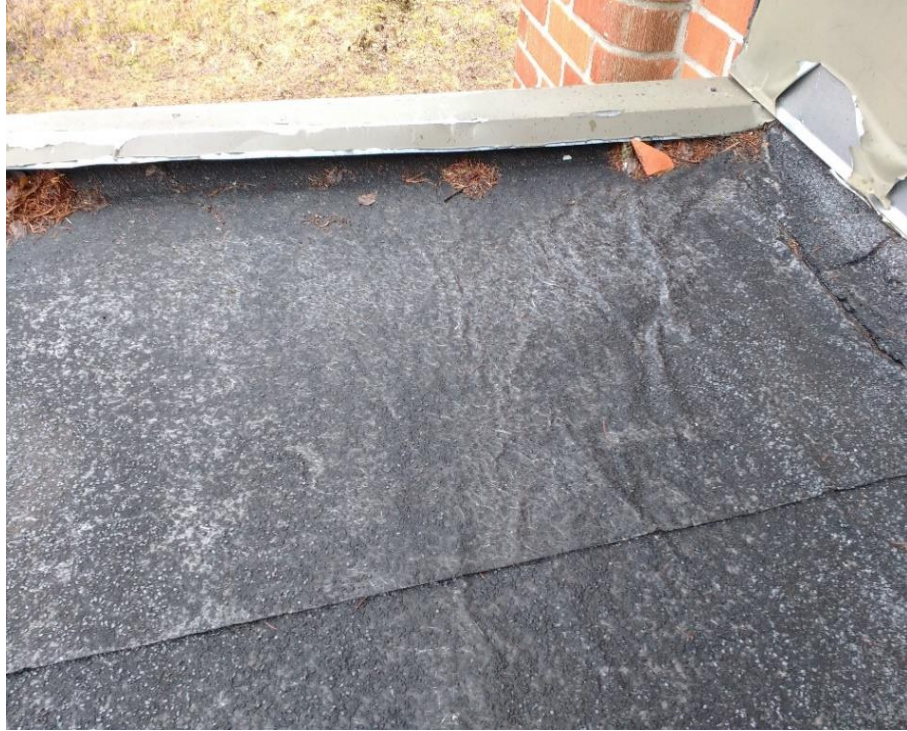
Huopakatteen sirotepinta on joiltain osin kulunut lähes kokonaan. Huopakatteen käyttöikä on 25-30 vuotta, joten tässä tapauksessa katemateriaalin käyttöikä on jo tullut tiensä päähän [6.]. Tämä varmasti on osittain syynä katon vuotamiseen.

Kuva 9. Huopakatteen sirotepinta on osittain kulunut lähes kokonaan.

Vesikaton ja yläpohjan rakenteiden kunto vaatisi tarkempaa kuntotutkimusta. Katteena oleva bitumihuopa olisi syytä vaihtaa uuteen tai vaihtoehtoisesti pinnoittaa vanha huopakate.

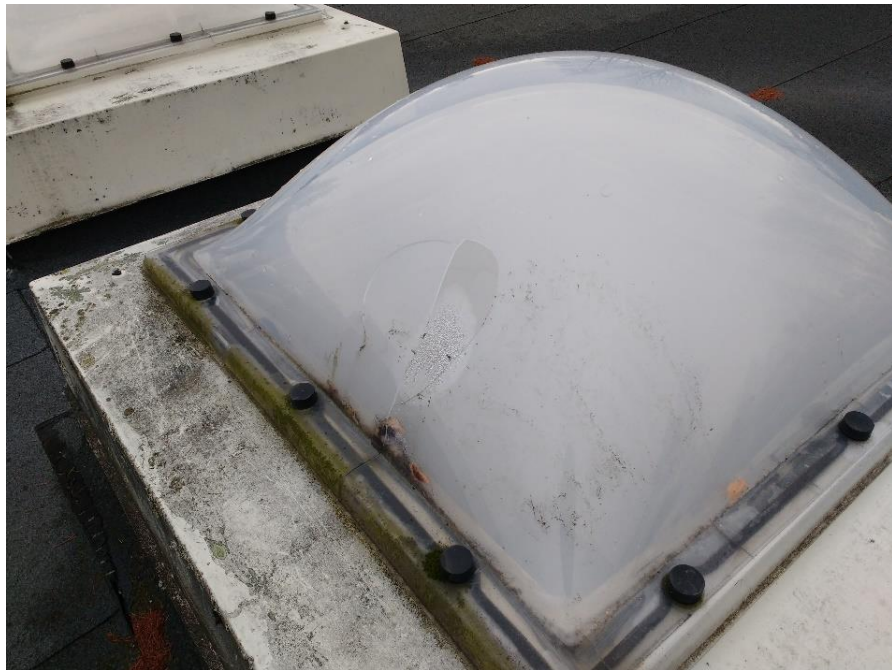
Kuva 10. Kattoikkunan kupu on rikki.

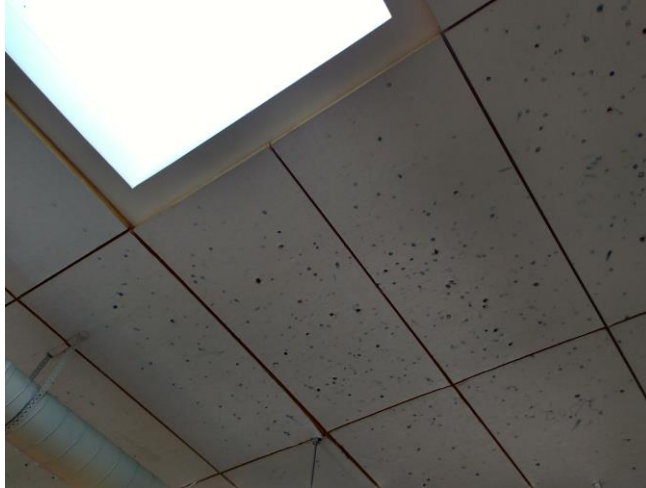
Kattoikkunoiden aukkojen kohdalla näkyi reunoilla vähän valumajälkiä, muuratuissa väliseinissä halkeamia sekä sisäkattopinnan akustiikkalevyissä on paljon vaurioita.

Kuva 11. Reikiä akustiikkalevyissä

Kattoikkunoiden tiivistäminen, sisäkaton rikkiäisten akustiikkalevyjen vaihtaminen sekä vessan viemäriputken läpiviennin tiivistäminen.

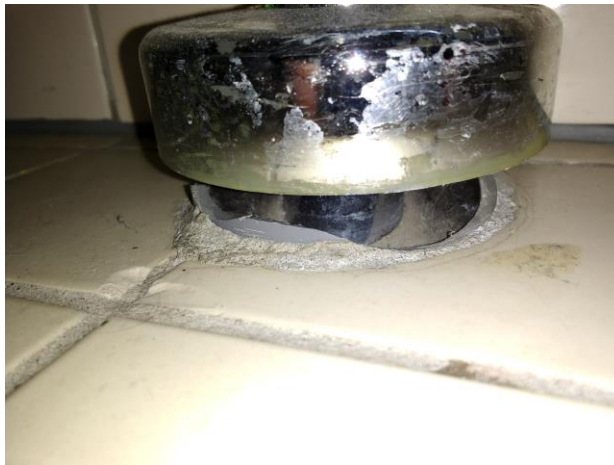
Kuva 12. Lavuaarin viemäroinnin läpivienti

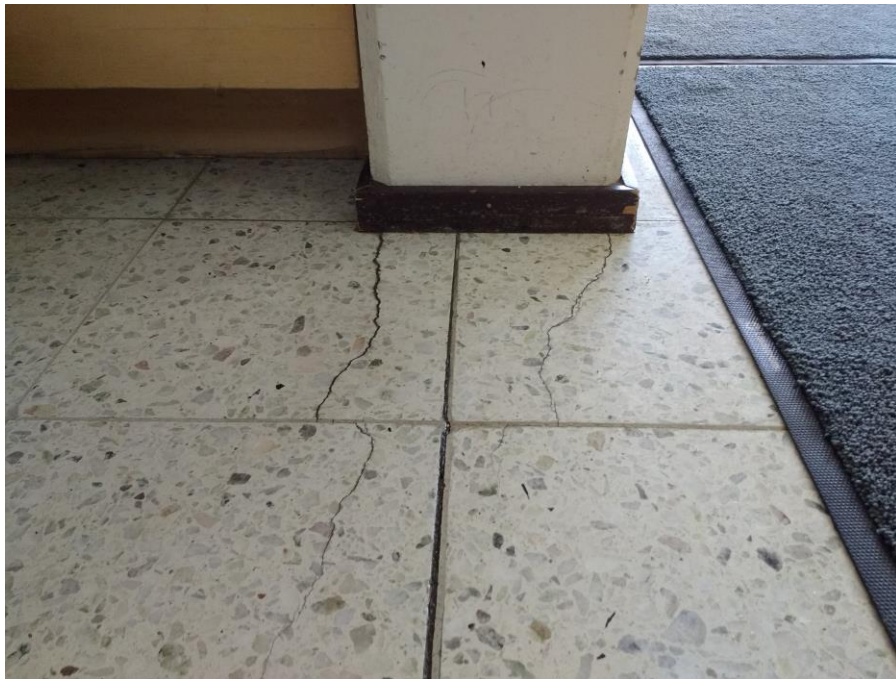
Aulan sisääntulon läheisyydessä oleva betonipilari on kallistunut jonkin verran ja lattialaatat ovat nousseet pilarin juuresta sekä saumat revenneet auki pitkältä matkalta. Aulan lattiasta saatiin monesta paikasta korkeita kosteuslukemia.

Kuva 13. Lattia on noussut pilarin juuresta ja laatat ovat halkeilleet pahasti, myös pilari on kallistunut.

Aulan vauriot vaatisivat tarkempaa kuntotutkimusta.

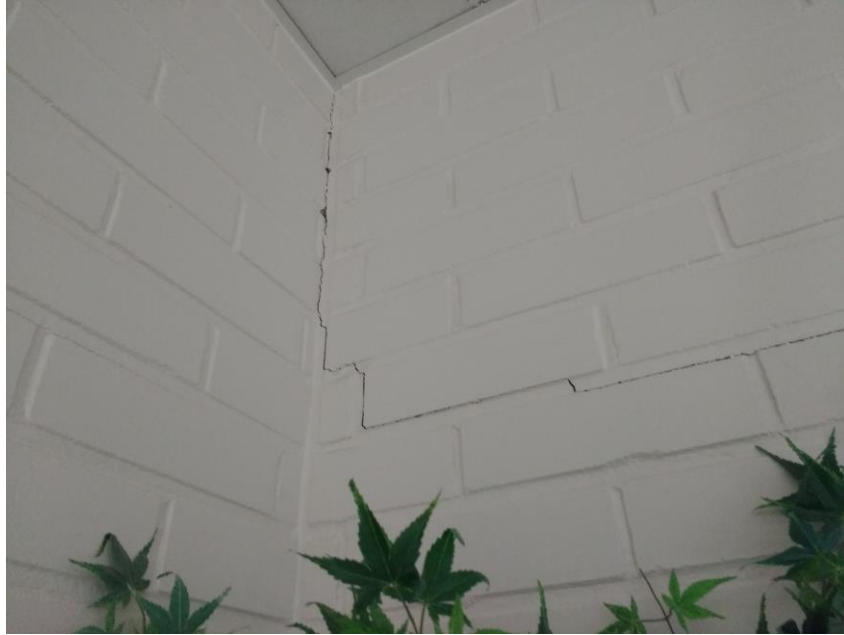
Aulan lattiassa muutama suuri halkeama, seinien sisäpinoissa paljon halkeamia, varsinkin WC-tilojen seinissä halkeamat ovat suuria ja laatat ovat halkeilleet pahasti.

Kuva 14. Aulan seinissä on lähes kauttaaltaan halkeamia.

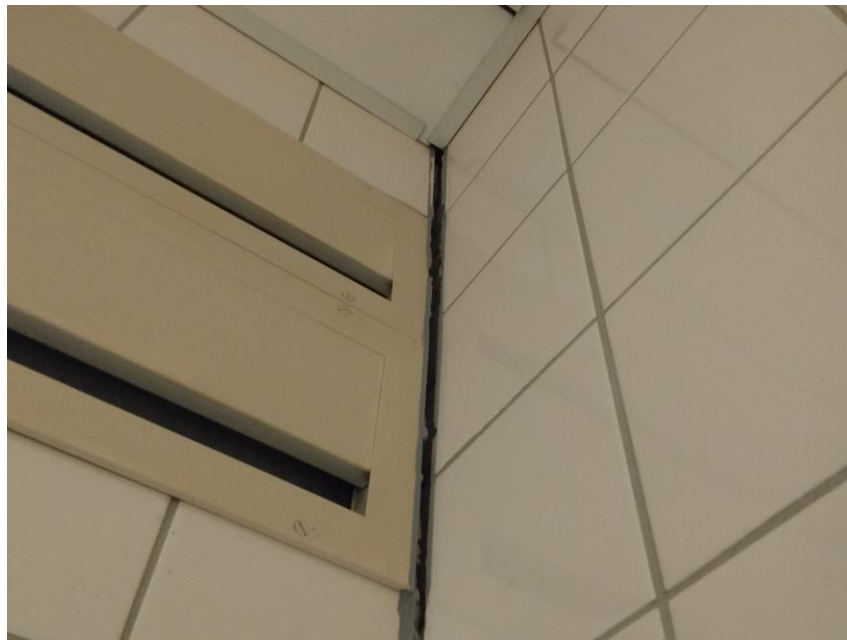
Kuva 15. WC-tilan seinä on liikkunut ja sauma on revennyt nurkasta melko reippaasti.

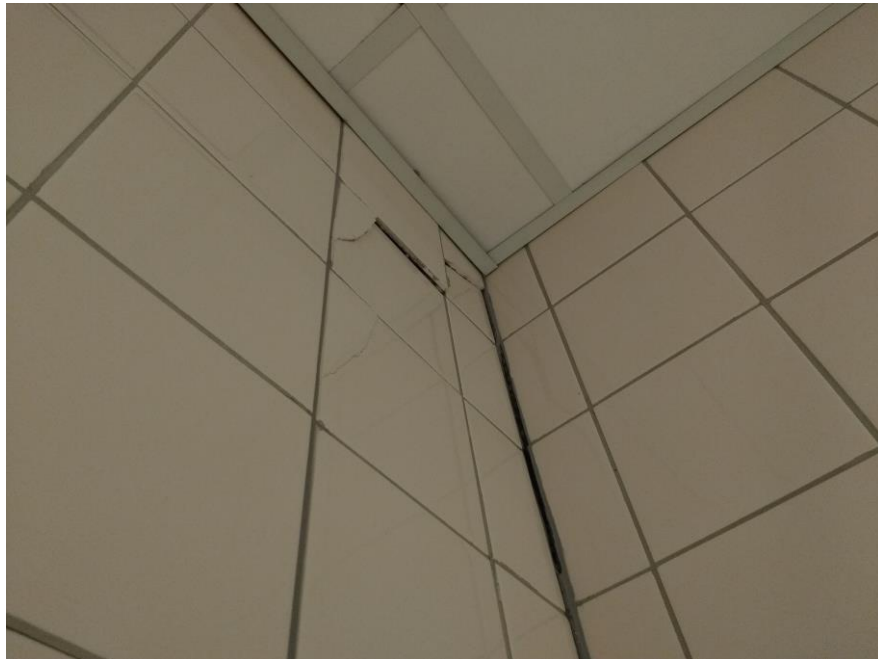
Kuva 16. WC-tilan seinä on liikkunut ja laatat ovat halkeilleet pahasti.

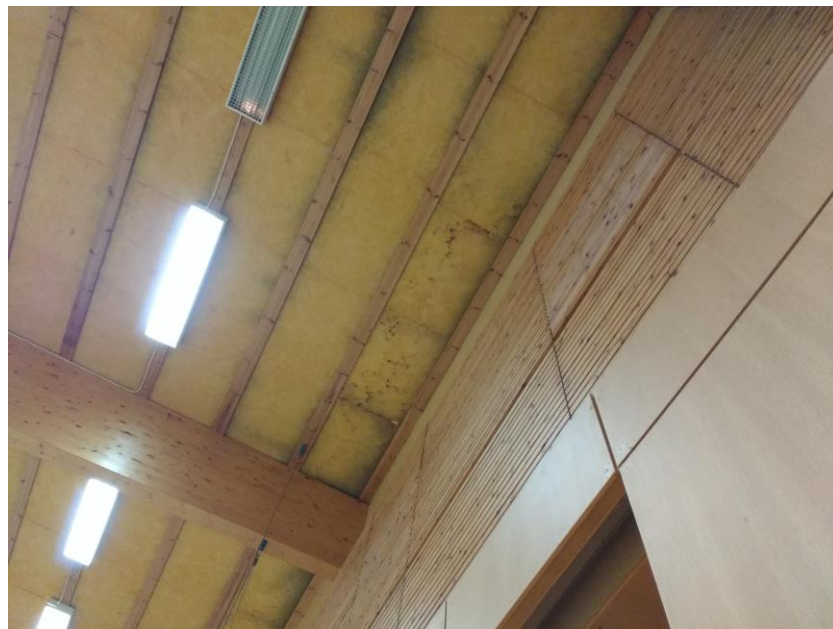
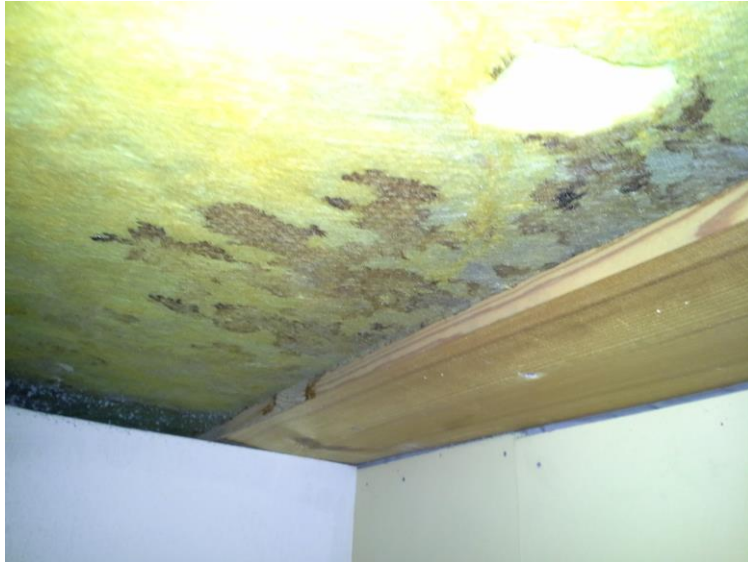
Kuva 17. Liikuntasalin katossa on nähtävissä selkeitä kosteusjälkiä.

Kuva 18. Kosteusjälkiä liikuntasalin katossa.

Katon akustiikkalevyt tulisi pinnoittaa ja kastuneet levyt vaihtaa.

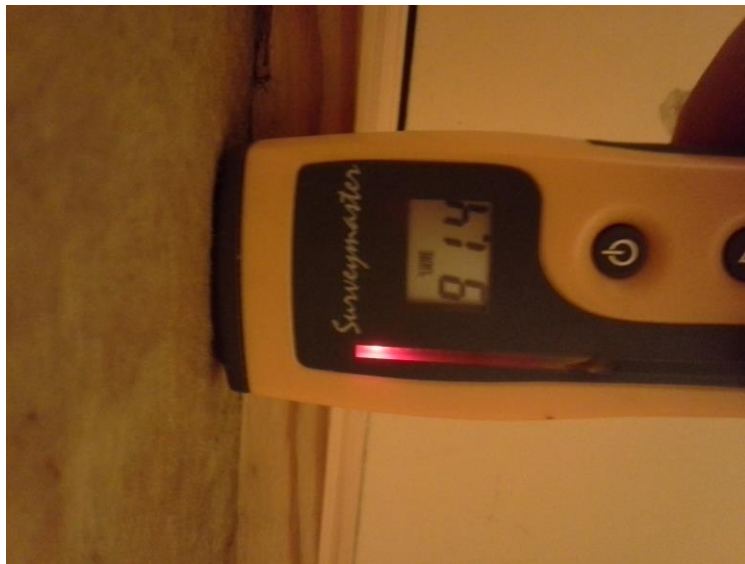
Pintakosteusmittarilla saatiin jopa yli 90%:n kosteuksia akustiikkalevyistä ja levyt myös tuntuivat märiltä käsin koskettaessa.

Kuva 19. Kosteusmittarilla saatiin todella suuria lukemia liikuntasalin katosta.

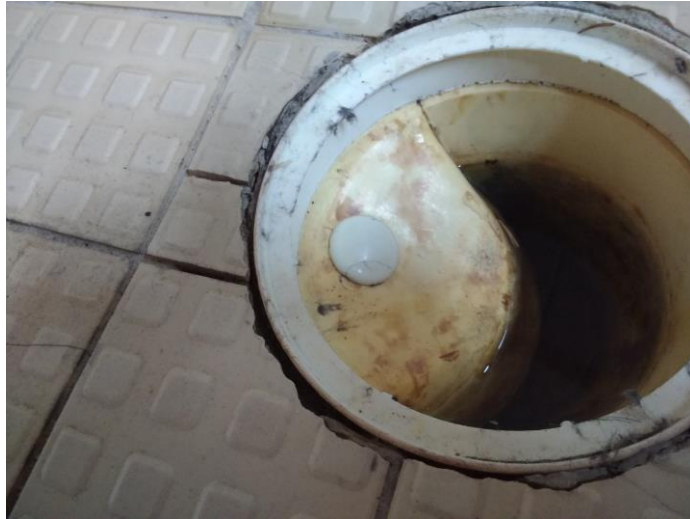
Sekä miesten, että naisten pukuhuoneiden sekä suihkutilojen lattioista saatiin yli 60%:n kosteuslukemia.

Märkätilojen kosteuslukemat selittyvät varmasti sillä, että lattiassa ei ole vedeneristystä ja saumat ovat kaivojen ympäriltä auki. Lattiaan olisi hyvä laittaa vedeneriste eli märkätilat tulisi uusita kokonaisuudessaan ainakin lattioiden osalta.

Kuva 20. Miesten suihkutilan lattiakaivon ympäriltä on saumat hävinnyt kokonaan.
