ETELÄ-SAIMAA GOLFKENTÄN VIHARIÖIDEN KUNTOTUTKIMUS

Opinnäytetyö 2010

Condition research of Etelä-Saimaa golf course greens,

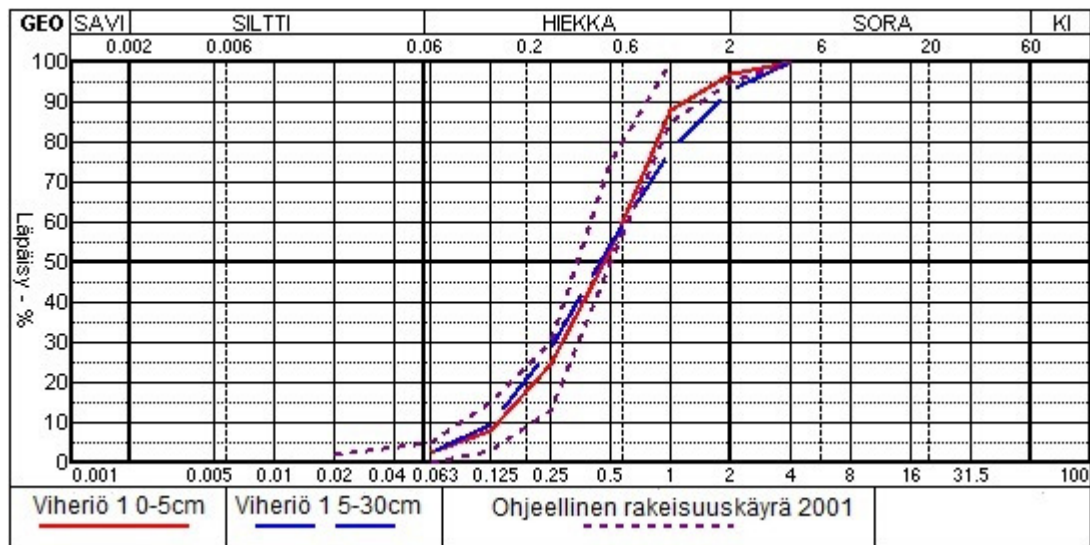
Kuva 3 Viheriön 1 rakeisuuskäyrät ja ohjeellinen rakeisuuskäyrä

Loppu kasvualusta syvyydeltä 5 cm – 30 cm oli tasalaatuista viheriökohtaisesti, mutta yhdenkään viheriön rakeisuuskäyrä ei pysynyt ohjekäyrien sisällä eikä ollut sen suuntainen vaan kasvualustan karkean kiviaineksen osuus oli liian suuri. Kuvassa 3 on esitetty viheriön 1 rakeisuuskäyrät sekä ohjeelliset rakeisuuskäyrät.

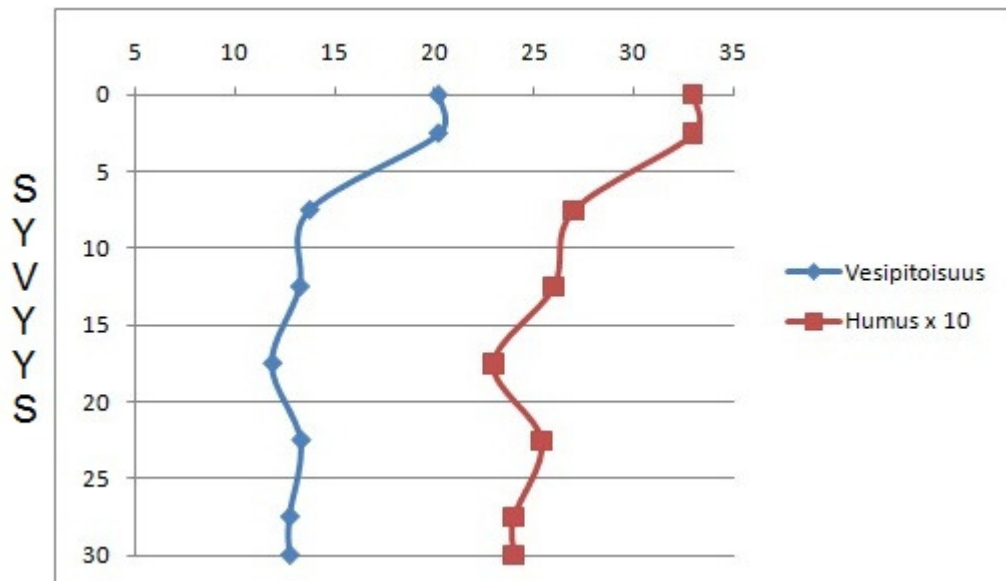
Kuvio 1 Viheriön 6 vesipitoisuus ja humuspitoisuus kerrottuna kymmenellä

Tuloksissa humuksen määräksi tuli keskimäärin viheriöllä 1,6 ja 9 noin 2,5 %. Viheriön 18 humuspitoisuus alitti ohjearvon ollen noin 1,8 %. Vesipitoisuuden yhteys humuspitoisuuteen näkyy selvästi kuvioista 1, jossa on esitetty viheriön 6 vesipitoisuus sekä humuspitoisuus kerrottuna kymmenellä koko kasvualustan korkeudelta. Turve ei ollut sekoittunut hiekan kanssa homogeenisesti silmämääräisesti arvioiden, kuten sivun 13 kuvasta 2 näkyy, vaan turve oli paakkuina kasvualustassa. Tämä voi johtua epäonnistuneesta sekoituksesta kasvualustaa valmistettaessa.

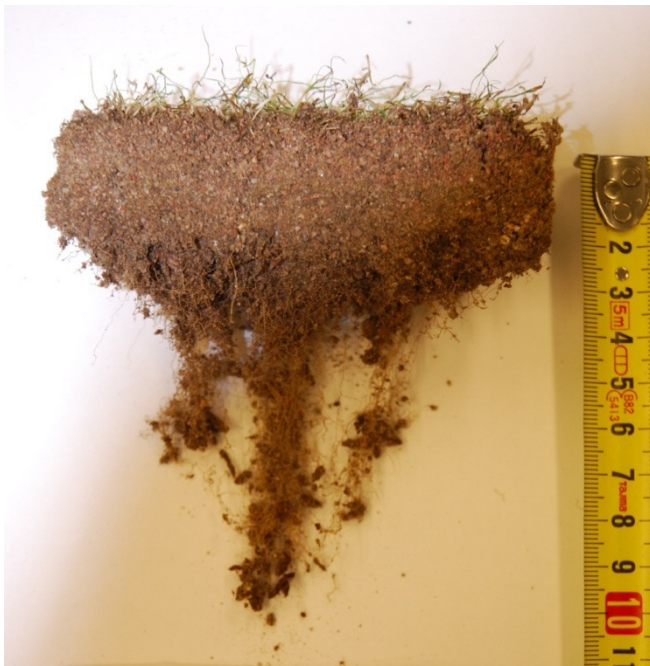
Kuva 7 Viheriön 6 juuripituuksien määrittämisestä

Viheriöitä otettujen näytteiden perusteella juuristo on ollut kesällä noin 10–15 cm:n pituinen, mutta syksyisen taantuman johdosta juuret olivat aivan olemattomia, vain noin 1 cm:n pituisia. Kuvassa 7 on esitetty viheriön 6 näytettä juuripituuksien määrittämisestä.

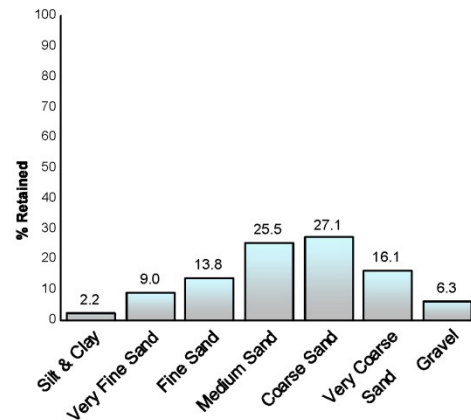
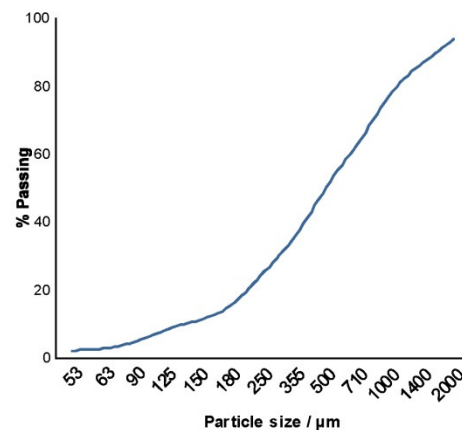
The particle size distribution has a very wide range and is most likely causing interpacking which will be the reason for the low Saturated Hydraulic Conductivity and the subsequent imbalance in the porosity values.
