MÄKIAUTON RESTAUROINTI

Opinnäytetyö 2010

Mäkiauton restaurointi

Mikkelin jalkaväkimuseo

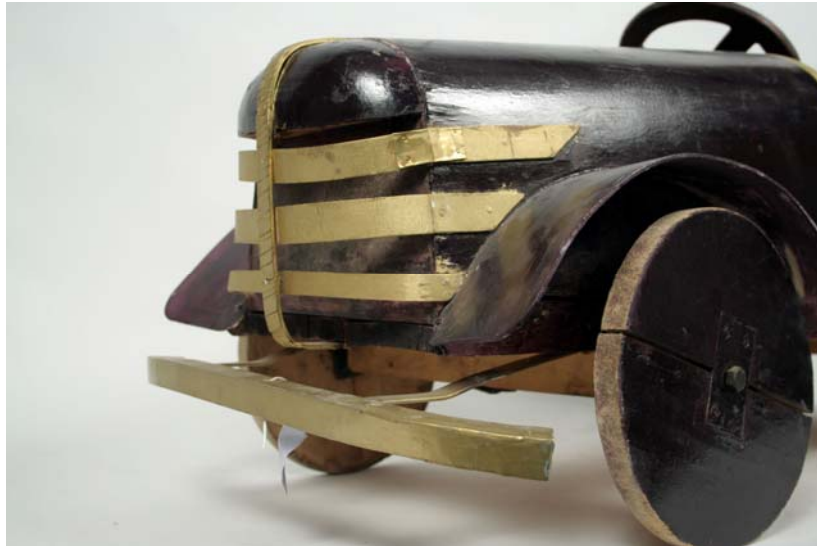
Jäähdyttimen säleikön ja konepellin jakavan vanerisoiron värin määrittely oli erityisen vaikeaa. Vaneri oli pahoin kulunutta ja pintaviilu kärsi kosteusvaihteluiden aiheuttamasta halkeilusta (Kuva 8). Tosin vanerin pintaan on jo heti muotoon taivutuksen jälkeen syntynyt pintahalkeamia, se on tyypillistä vanerille, mutta halkeamat olivat ajan saatossa pahentuneet. Ennen viimeisintä maalausta osat oli pohjustettu silotteella. Pronssimaalin ja silotteen alta ei paljastunut mitään selkeää maalikerrosta. Vertailu ohjaamon maaliin ei tuottanut tulosta vaikkakin ohjaamo kiersi parin senttimetrin vahvuinen nauha, joka alun perin oli maalattu samalla liimamaalilla kuin ohjaamo. Vasta kun sain asetettua laboratorion kantamani mikroskoopin auton konepellille löysin viitteitä mahdollisesta alkuperäisestä pronssimaalista. Maali oli selkeästi silotekerroksen alla ja vaikutti rakenteeltaan samantyyppiseltä kuin puskureista löytyneet maalijäämät. Päädyin havaintojen perusteella oletukseen, että myös näissä osissa olisi käytetty pronssimaalia alun perinkin. Puskureille ja keulan koristeille oli yhteistä se, että alkuperäistä maalia oli hyvin vähän jäljellä.

Kuva 8: Auton keula ennen restaurointia. (Koponen 2010)

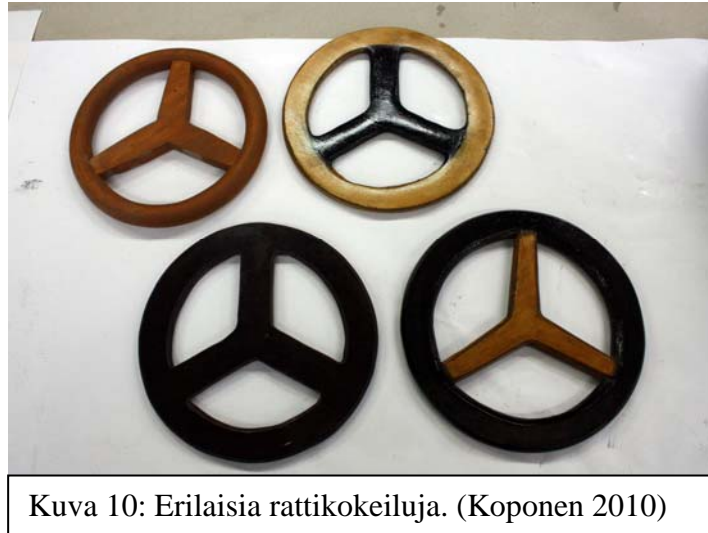
Kuva 10: Erilaisia rattikokeiluja. (Koponen 2010)

Perusmuodon kappaleeseen tein sahaamalla, jonka jälkeen pyörustin ratin kehän jyrsimellä. Viimeistely tapahtui käsityönä viiloja ja hiomapaperia apuna käyttäen. Ratin puolien kohdilta poistin molemmin puolin muutamia viilukerroksia, jotta rattiin tulisi enemmän näköä(kuva 10.)

Lähetin autosta kuvan uudella ratilla varustettuna Juhani Hämäläiselle. Hän kommentoi auton muutoin olevan ”alkuperäisen oloinen” mutta ratti oli alun perin ollut yksinkertaisempi. Päädyin vielä siis vaihtamaan ratin mallia työn esittelyä edeltävällä viikolla. Muutoin ratin rakenne on sama kuin aiemmissa, mutta en muotoillut sitä yhtä voimakkaasti. Pyörustin ratin reunat vain kevyesti hiomapaperilla.

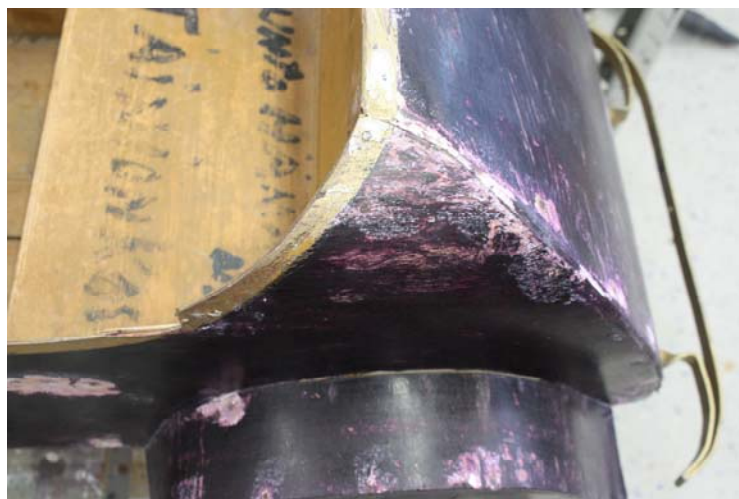
(Koponen 2010)

Kuva 11: Lateksin alta paljastui runsaasti silotetta.

Lateksimaalin jäämien poistoon löytyi oivallinen työväline hienosta teräsvillasta yhdistettynä etanoliin. Etanolilla kostutettua maalipintaa teräsvillalla hankaamalla sain lateksin jäämät melko tarkkaan poistettua. Etanoli pehmensi lateksimaalin jäämät nopeasti, eikä siis tarvittu voimakasta hankaamista, joka olisi vaurioittanut alkuperäistä maalipintaa. Valkoinen silote pehmeni puolestaan näppärästi asetonilla, jonka jälkeen se oli helppo poistaa mekaanisesti. Asetonin ongelma oli kuitenkin se, että myös nitroselluloosamaali liukenee siihen. Opettaja Diego Carlozzo ehdottikin, että käyttäisin asetonissa kostutettuja pumpuleita, jotka voisin teipata silotekohtien päälle. Kohdistamalla asetonin käyttö vain silotteen päälle en aiheuttaisi liuotin vauriota alkuperäiseen maaliin.

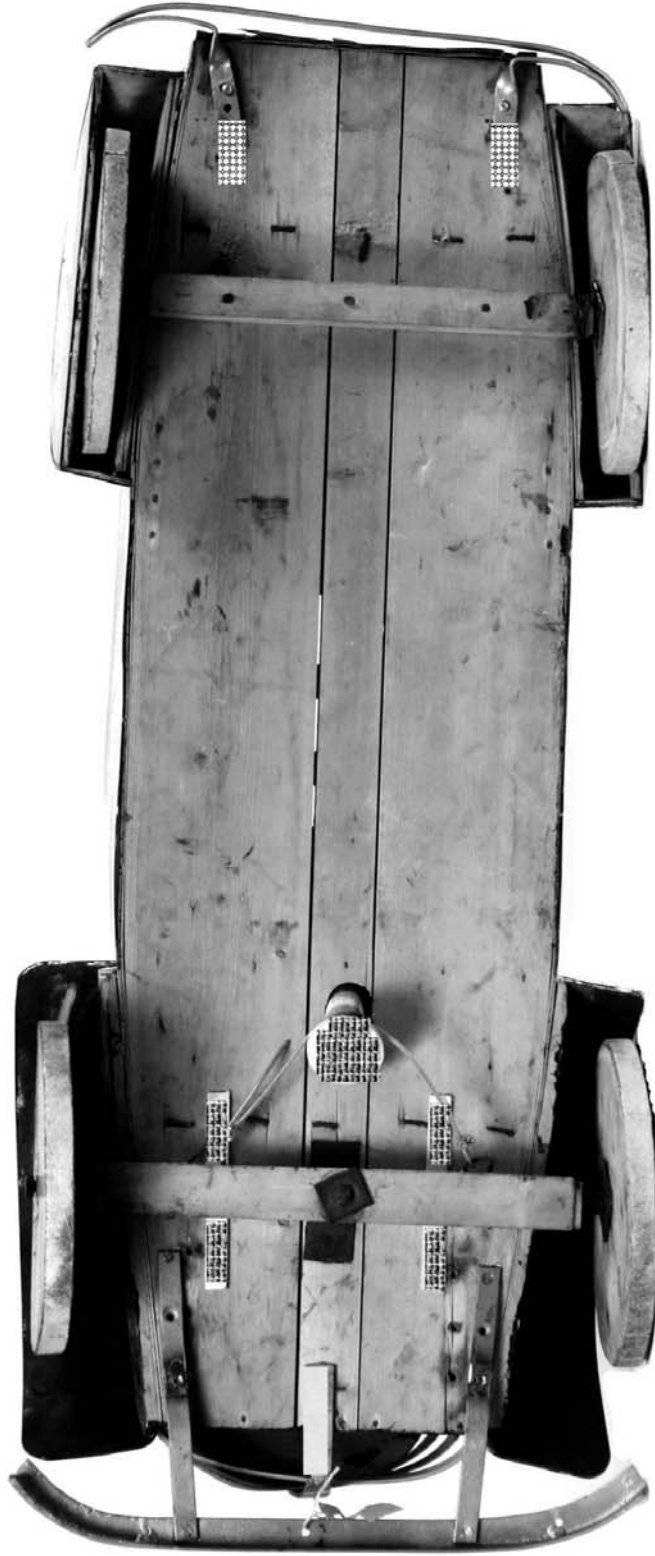
**Ruostevaurio**   **Paikattava**   **Viilu irti**   **Korvattava osa**
vanerivaurio
