JULKISEN RAKENNUKSEN KOR- JAUS- JA HUOLTOTARPEET

TEKIJÄ: Henri Tissari

Koulutusala Tekniikan ja liikenteen ala	
Koulutusohjelma/Tutkinto-ohjelma Rakennustekniikan tutkinto-ohjelma	
Työn tekijä Henri Tissari	
Työn nimi Julkisen rakennuksen korjaus- ja huoltotarpeet	
Päiväys	14.3.2019
Sivumäärä/Liitteet	45
Ohjaaja(t) Savonia-ammattikorkeakoulu Oy	
Toimeksiantaja/Yhteistyökumppani(t) Siilinjärven helluntaiseurakunta	
<p>Tiivistelmä</p> <p>Syksyllä 2018 tehtiin projektiopinnoissa Siilinjärven helluntaiseurakunnan kirkkorakennuksen kuntoarvio. Tämä opinnäytetyö on jatkoa projektityöhön. Opinnäytetyön tavoitteena oli syventyä kuntoarvion yhteydessä tehtyihin havaintoihin ja puutteisiin sekä pohtia tarkemmin rakennuksen huolto- ja korjaustarpeita. Opinnäytetyössä selvitettiin rakennuksen, sen osien ja järjestelmien tekniset käyttöiät ja pohdittiin toimenpiteitä, joilla käyttöikä saavutettaisiin tai sitä voitaisiin pidentää.</p> <p>Opinnäytetyössä perehdyttiin kirjallisuuden ja tutkimusten avulla 1970–1980-luvun rakentamiseen, tyypillisiin ris-kirakenteisiin sekä vaurioitumistapoihin. Opinnäytetyöstä selviää rakennuksen, rakennusosien ja järjestelmien tekniset käyttöiät sekä niiden korja

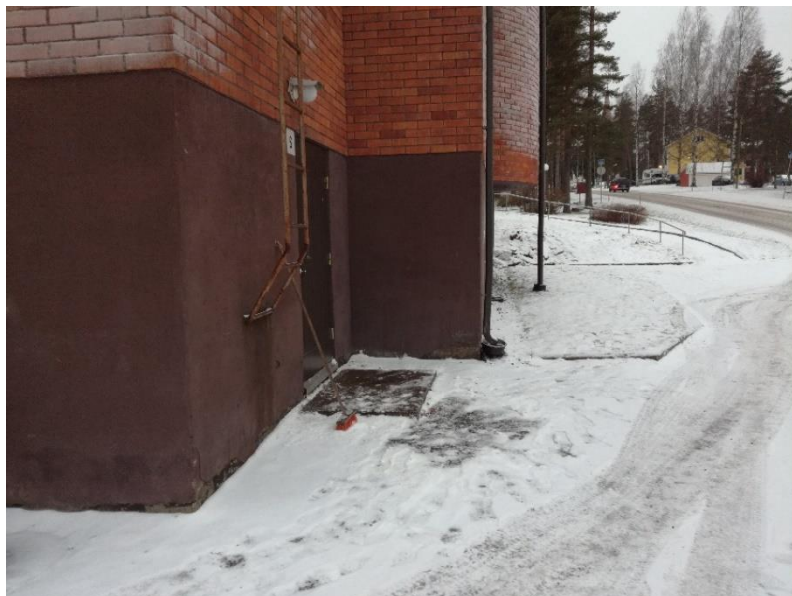
Kiinteistön piha-alueella päällysteenä on asfaltti, tontilla on nurmialueita, luonnontilassa olevia puita ja pensaita. Rakennuksen sisäänkäyntien yhteydessä on betonilaatoitusta ja pääsisäänkäynnin yhteydessä ovat betoniset portaat ja luiska. Maanpinnan kallistukset ovat puutteelliset rakennuksen ympärillä (kuva 8) ja ne on suositeltava korjata rakennuksesta pois päin kaltevaksi 3 metrin matkalla suhteessa 1:20. Maanpinnan riittäväällä kaltevuudella vähennetään rakennukselle tulevaa kosteusrasitusta ja ohjataan sadevedet pois rakennuksen vierustalta, eivätkä ne pääse kuormittamaan salaojajärjestelmää. Jos kaltevuudet ovat kohtuuttoman vaikeat toteuttaa, voidaan pintavesien poisjohdaminen suunnitella muulla luotettavalla tavalla. (Rakennuspohjan ja tonttialueenkuivatus. RT 81-11000, 3). Maanpinnan kallistusten korjauksen yhteydessä tulee asfalttialueen painumat korjata. Betonilaatoitusten, portaiden ja luiskan rapaumat tulee korjata laastipaikkauksella.

Kuva 8. Puutteelliset maanpinnan kaltevuudet (Tissari 2018-11-30)

Maanpinnan kallistusten korjauksen yhteydessä voidaan tarvittaessa korjata puutteellista salaojajärjestelmää sekä perusmuurilevyn syvyyttä. Salaojajärjestelmään tulee lisätä salaojien tarkastusputket tai -kaivot. Kuvassa 9 on alkuperäiset salaojakaivot, joihin ei ole kytketty uudempaa salaojajärjestelmää. Salaojat tulee huuhdella vedellä ja niiden toiminta tarkistaa. Syöksytorvien alla olevat sadevesikaivot, kattokaivot sekä sadevesikourut tulee puhdistaa säännöllisesti. Seinän sisässä menevät sadevesiviemärit tulee lämmöneristää, ettei putkien pintaan pääse kondensoitumaan vettä lämpimän ja kylmän kohdatessa.

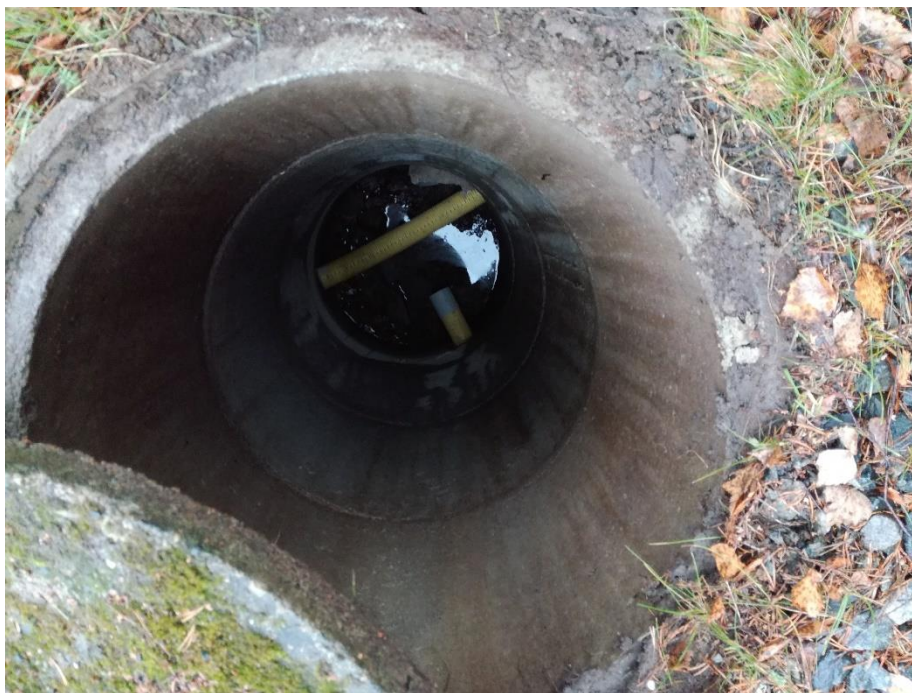
Salaojien ja salaojakaivojen tekninen käyttöikä on 30 - 40 vuotta, jos rakennus on kellarillinen rinnetalo ja sadevedet on ohjattu salaojiin ja salaojajärjestelmä on asennettu vuosina 1950 - 2000. Jos salaojajärjestelmä on asennettu uudempien rakennusmääräysten mukaisesti, tekninen käyttöikä on 40 - 50 vuotta. Rakennuksen salaojajärjestelmää ei ole asennettu uudempien rakennusmääräysten mukaisesti, joka lyhentää sen käyttöikä ja heikentää sen toimivuutta. Salaojajärjestelmä tulee tarkastaa 2 vuoden välein silmämääräisesti tarkastuskaivojen kautta. Salaojaputkien painehuuhtelu ja tarkastuskaivojen lietespesien tyhjennys tulee suorittaa 5 vuoden välein. Tarkastuskaivojen puute ja jos järjestelmää ei voida huoltaa, vähentää se salaojajärjestelmän käyttöikä n. 25 %. (Kiinteistön tekniset käyttöiät ja kunnossapitojaksot. RT 18-10922, 3.)

Kuva 9. Alkuperäinen salaojakaivo (Tissari 2018-11-01)

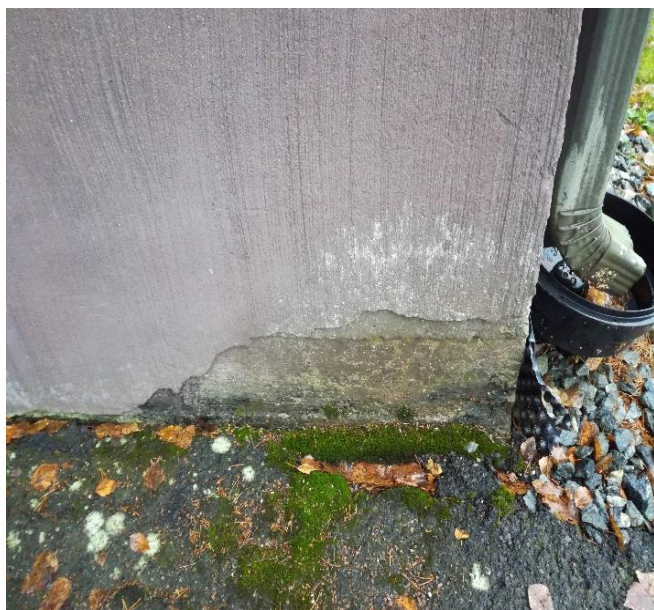
Rakennus on perustettu paikallavalettujen anturoiden ja sokkelipalkkien varaan (kuva 11). Perustusten kuntoluokka on 4. Kuntoluokan mukaan sokkeleissa on enintään yksittäisiä korjaamattomia halkeamia, korjaustoimenpiteinä riittää sokkelien halkeaminen injektointi sekä perustuksissa ei havaita painumaa. (Kiinteistön kuntoarvio kuntoluokan määräytyminen. RT 18-11061, 3.) Kuntoarvion mukaan perustusrakenteissa ei havaittu painumisen aiheuttamina vaurioita. Sokkelista oli paikoin rappaus irtoillut rakennuksen vierustan pintavesien sekä maaperän kosteuden vaikutuksesta. Rappauksen irtoilu (kuva 10) viittaa puutteelliseen pintavesien pois johtamiseen, sokkelin vedeneristykseen

Kuva 10. Sokkelissa rapaumaa (Tissari 2018-11-01)

sekä salaojien puutteelliseen toimintaan. Maanrakennustöiden yhteydessä tulee sokkelin vedeneristys tarvittaessa uusua, sekä varmistua salaojien toiminnasta. Rapatut sokkelipinnat tulee paikata ja maalata.

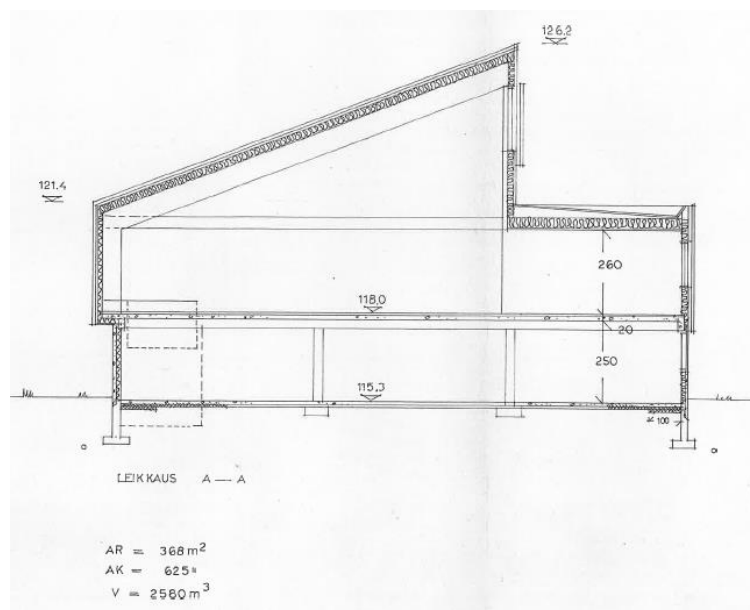
Kuva 11. Rakennuksen perustukset (Tissari 2018-12-13)

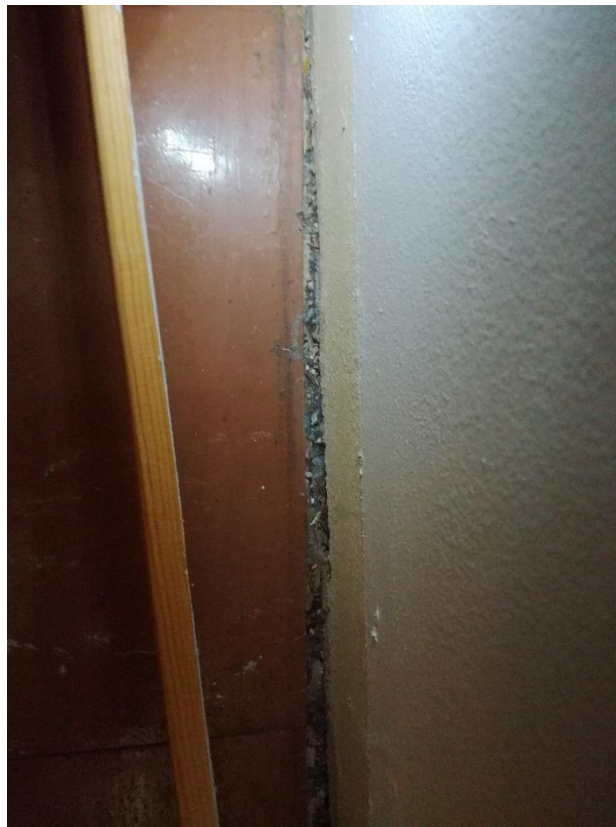
Tarkastusten yhteydessä ei havaittu korjaustarpeita, mutta maanvaraisen laatan ja kantavien betoniseinien välisistä liitoskohdista (kuva 12) oli havaittavissa aistinvaraisesti mikrobiperäistä hajua. Maanvaraisen alapohjan täyttö- ja eristekerroksiin syntyy usein mikrobikasvustoa johtuen maaperän suotuisista lämpötila ja kosteusolosuhteista. Alapohjan ja kantavien seinälinjojen alapuolisissa lämmöneriste- ja kapillaarikatkokerroksissa voi olla myös puutteita. Rakenneliitosten epätiivius ja rakennuksen alipaineisuus mahdollistavat alapohjan alapuolisten epäpuhtauksien kulkeutumisen sisäilmaan. Rakenneliitoksiin on suositeltava tehdä tiivistyskorjaus ja samalla rakennuksen ilmanvaihto tulee tasapainottaa. (Ympäristöministeriö 2016, 118, 185.)

Kuva 12. Lattian ja seinän välinen epätiivis liitos
(Tissari 2018-10-23)

Alapohjan täyttömaiden lämpötila ja kosteusolosuhteet ovat yleensä otolliset mikrobien elinympäristölle. Siilinjärven helluntaiseurakunnan rakennuksen alapohja- ja seinärakenteiden liitoskohdat eivät ole tiiviitä, jolloin on mahdollista, että maaperästä ja rakenteista voi kulkeutua epäpuhtauksia rakennuksen sisäilmaan. Tärkeää olisi huolehtia, että perustuksille ja alapohjalle ei tule ylimääräistä kosteusrasitusta puutteellisesta salaoja- ja sadevesijärjestelmästä sekä puutteellisista maanpinnan kaltevuuksista johtuen. Kirkkorakennuksen uutta salaojajärjestelmää ei ole asennettu nykyisten rakentamismääräysten mukaisesti, joten sen käyttöikä on huomattavasti lyhyempi kuin sen suunniteltu tekninen käyttöikänsä. Tontin maanpinnan kaltevuuksien parantamisen yhteydessä on suositeltavaa varmistua salaojajärjestelmän toiminnasta, tehdä tarvittavat korjaukset ja lisätä salaojajärjestelmään tarkastuskaivot. Kaivutöiden yhteydessä kannattaa lisätä vedeneristys tai perusmuurilevy puuttuville osin rakennuksen ympärille.

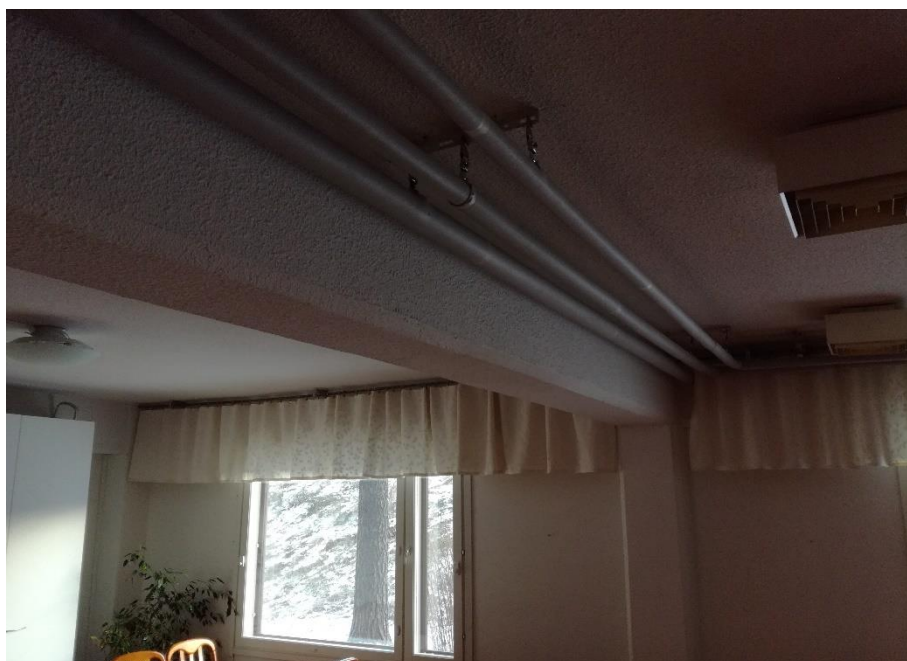
Rakennuksen kantavat pystyosat ovat puu- ja betonirakenteisia, pääosin betoniseiniä ja -pilareita (kuva 13). Juhlasalin osalla rakennuksessa on käytetty liimattuja puupilareita ja -palkkeja. Etupihan puoleinen maanvastainen seinärakenne on teräsbetoninen, jossa on lämmöneristehalkaisu. Kantavien rakenteiden osalta ei havaittu korjaustarpeita. Kantavien seinien ja pilarien tekninen käyttöikä on noin 100 vuotta. Palkkien kunto tulee tarkastaa 5 vuoden välein. (Kiinteistön tekniset käyttöiät ja kunnossapitajakset. RT 18-10922, 6.)

Kuva 13. Kellarikerroksen kantava pilari ja palkki (Tissari 2018-12-01)

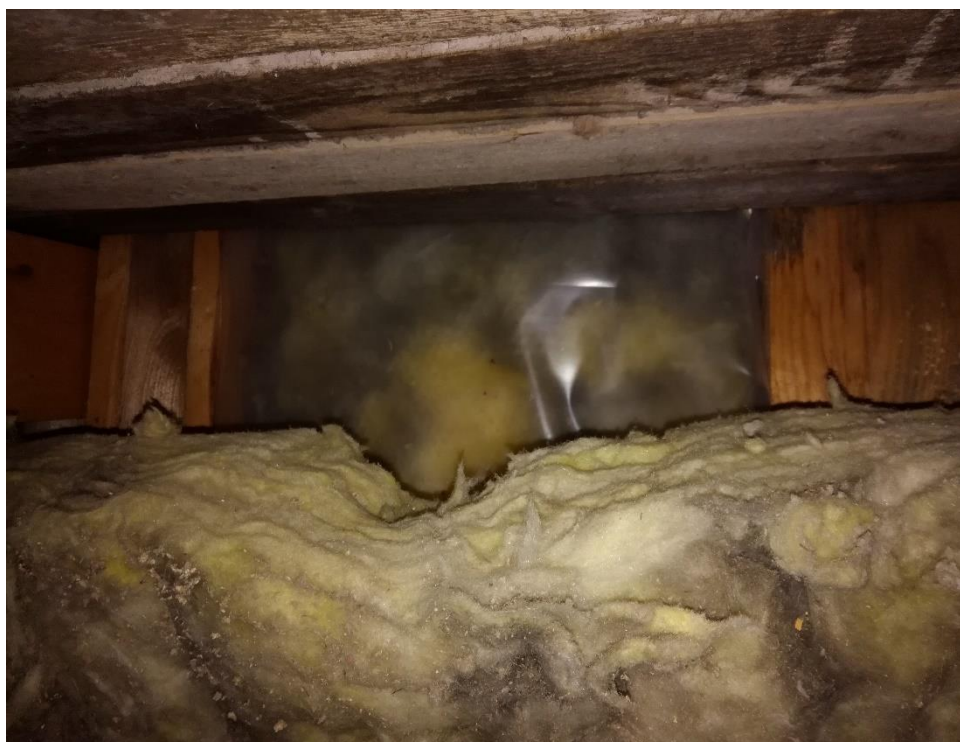
Havaintojen perusteella yläpohjan ja seinien rakenneliittymät ja höyrynsulkukerros eivät ole tiiviitä. Yläpohjassa on ilmavuotoa sisätilojen ja yläpohjan välillä, kostea sisäilma pääsee kulkeutumaan yläpohjaan rakennuksen korkean osan ylipaineisuudesta johtuen. Reuna-alueen villat ovat tummentuneet ilmavuodon johdosta (kuva 14). Vesikatteen alapuolisessa umpilaudoituksessa on myös havaittavissa tummentumaa, joka viittaa yläpohjan heikkoon tuulettuvuuteen (kuva 14). Rakennuksessa on ollut kattovuotoja, jonka vuoksi yläpohjarakenteissa voi olla mikrobivaurioita. Mahdolliset mikrobivauriot eivät välttämättä aiheuta rakennukseen sisäilmaongelmaa, mutta epäpuhtauksien on mahdollista kulkeutua sisäilmaan rakennuksen ollessa alipaineinen. (Ympäristöministeriö 2016, 176).

Kuva 14. Yläpohjan tummunutta lämmöneristettä ja tummunut aluslaudoitus (Tisari 2018-11-01)

Yläpohjan tekninen käyttöikä on sama kuin rakennuksen käyttöikä. Yläpohja tulee tarkastaa 2 vuoden välein. (Kiinteistön tekniset käyttöiät ja kunnossapitajaksot. RT 18-10922, 6). Vesikatto remontin ja sisäpuolisen remontin yhteydessä tulee yläpohjan ilma- ja höyrytiiveyttä parantaa. Rakenneliittokset on syytä tiivistää, tummuneet villat ja vesikatteen alapuolinen umpilaudoitus uusia sekä parantaa yläpohjan tuuletusta ja lämmöneristää yläpohjassa kulkevat IV-kanavat.

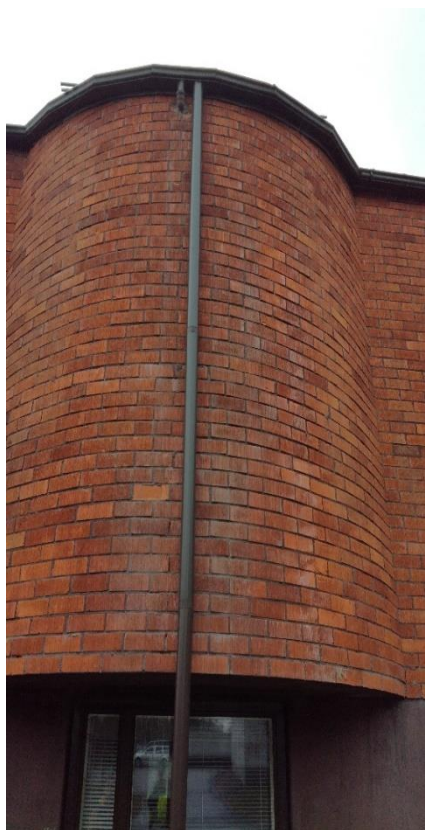
Kuva 15. Kosteuden aiheuttamia jälkiä (Tissari 2018-11-01)

Akuutteina korjaus- ja huoltotoimenpiteinä tulee rakennuksen myrsky- ja räystäspelttien, sadevesikourun ja pulpettikaton läpivientien toiminta ja tiiveys tarkastaa ja korjata, jotta rakennuksen ulkoseinälle tulevaa kosteusrasitusta saadaan vähennettyä. Nilsiantien puoleisella seinustalla lumikinokset yltävät ikkunoiden korkeudelle. Lumet tulee poistaa, ettei ne vaurioita ikkunoita ja sulaessaan lisää maanvastaiselle seinälle ja perustuksille tulevaa kosteusrasitusta.

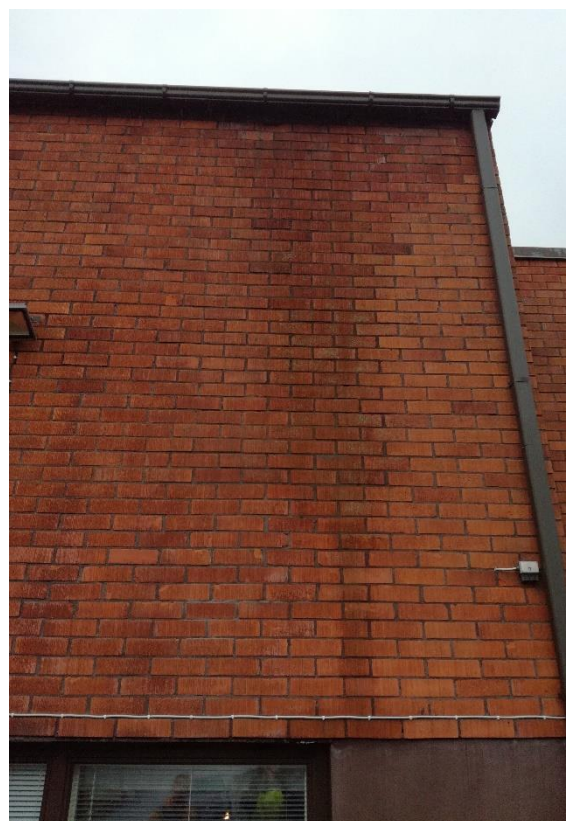
Kuva 16. Märkä tiilimuuraus (Tissari 2018-11-01)

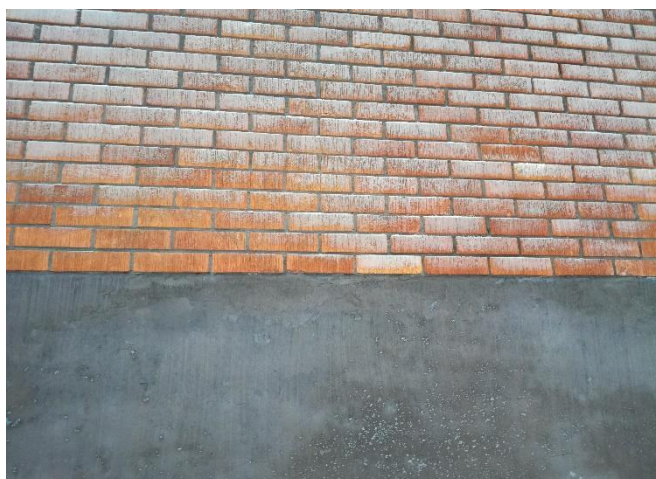
Kuva 17. Tiilimuurauksen tuuletusraot puuttuvat (Tissari 2018-11-30)

Mikäli tuulettavuus on riittävä ulkoseinällä, voidaan seinän toimintaa parantaa seinän liitiskohtien, räystäiden, syöksytorvien ja ikkunaliittymien sadetiiveyttä, tuulettavuutta ja vedenpoistoa parantamalla. Rasitetuimmalla seinänosilla voidaan vaihtaa sateenpitävä, tuulettuverhous jos se on arkkitehtonisesti mahdollista. Tiilimuuraus on myös mahdollista pinnoittaa rappaamalla tai eristerappauksella. Huonosti sadevettä pitävillä osuksilla tiilimuuraus voidaan purkaa ja muurata uudelleen. (Rakennustieto Oy, 1994, 324.) Paikallisia muuraustiilien pakkasvaurioita voidaan korjata vaihtamalla

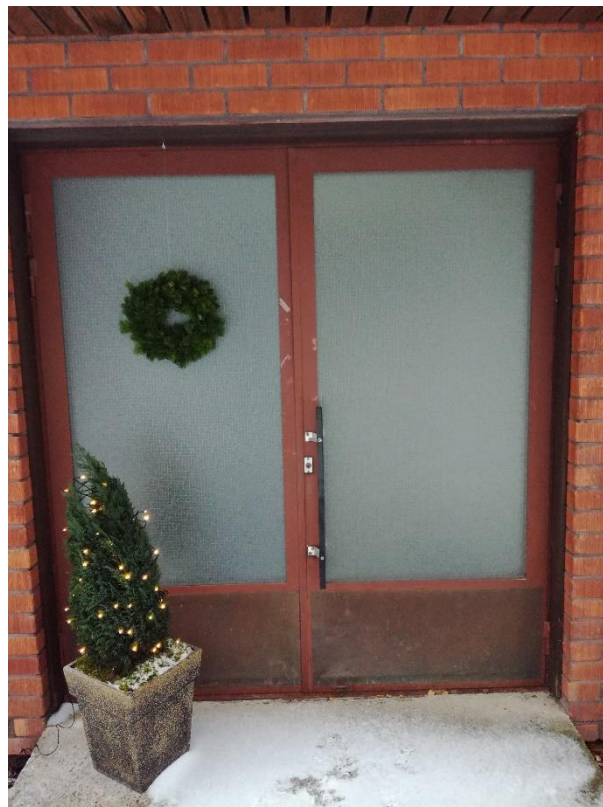
Rakennuksen ulko-ovien kuntoluokka on 4. Rakennuksessa on lasiaukollisia metalli- ja puuovia. Puu-ulko-ovet on vaihdettu ikkunaremontin yhteydessä noin 5 vuotta sitten. Rakennuksen pääovi on alkuuperäinen lasiaukollinen metallipariovi (kuva 18). Puu-ulko-ovien tekninen käyttöikä on 30 - 50 vuotta ja niiden huoltomaalaus ja käyntisovitus tulee tehdä noin 8 - 15 vuoden välein. Rakenneteträksisten metalliulko-ovien tekninen käyttöikä on 40 - 60 vuotta ja kevyellä rasituksella ollessaan jopa koko rakennuksen käyttöiän. Metalliovien huoltomaalaus ja tiivistys tulee tehdä noin 15 - 20 vuoden välein. (Kiinteistön tekniset käyttöiät ja kunnossapitojaksot. RT 18-10922, 7.) Akuutteina korjaus- ja huoltotoimenpiteinä tulee metalliset ulko-ovet huoltomaalata, tiivisteet uusia, käynti sovitaa ja säätää. IV-konehuoneen puu-ulko-oven karmien tilkkeitä/eristystä tulee parantaa ja karmien ja seinän välinen liitos tulee höyrynsulkukitata sisäpuolelta elastisella saumamassalla.

Kuva 18. Rakennuksen pääovi (Tissari 2018-11-30)

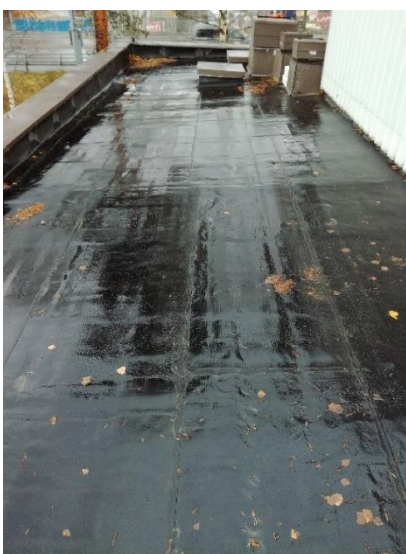
2-kertaisen kumibitumikermikatteen tekninen käyttöikä on noin 30 vuotta. Katteen kunnon, läpivientien-, liitosten- ja pinnoituksen kunto tulee tarkastaa 3 vuoden välein. Kumibitumikermikate tulee huoltaa 10 vuoden välein. Profiilipeltikatteen tekninen käyttöikä on 30 - 50 vuotta. Peltikatteen kunto tulee tarkastaa 5 vuoden välein ja huoltomaalaus tulee tehdä 10 - 15 vuoden välein. (Kiinteistön tekniset käyttöiät ja kunnossapitojaksot. RT 18-10922, 9.) 3-kertaisen kumibitumikermikatteen tekninen käyttöikä on keskimäärin noin 35 - 40 vuotta. Voidaan olettaa, että rakennuksen tasakaton pinnoitus vastaa 3-kertaista huopakatetta, joten sen käyttöikä on enintään 40 - 50 vuotta.

Kuva 19. Rakennuksen bitumikermikattoa (Tissari 2018-11-01)

Rakennukseen on tulossa arviolta 10 vuoden kuluessa vesikattoremontti teknisten käyttöikäen mukaisesti. Vesikattoremontin yhteydessä tulee korjata yläpohjan puutteet. Akuutteina huolto- ja korjaustoimenpiteinä läpivientien ja räystäskourujen toiminta ja tiiveys on varmistettava ja korjattava sekä kattokaivot tulee puhdistaa. Pulpettikatolle on asennettava kulkusilta ja kattopollareita lisättävä valjaiden kiinnitystä varten. Talotikkaat kaipaavat huoltomaalausta ja niiden alaosa lisää kosteusrasitusta sokkelielementille.

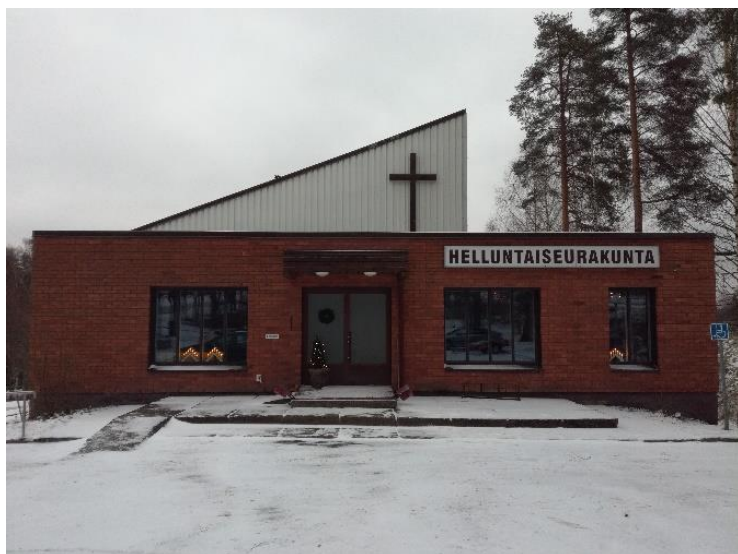
Kuva 20. Rakennuksen pulpettikatto (Tissari 2018-11-30)

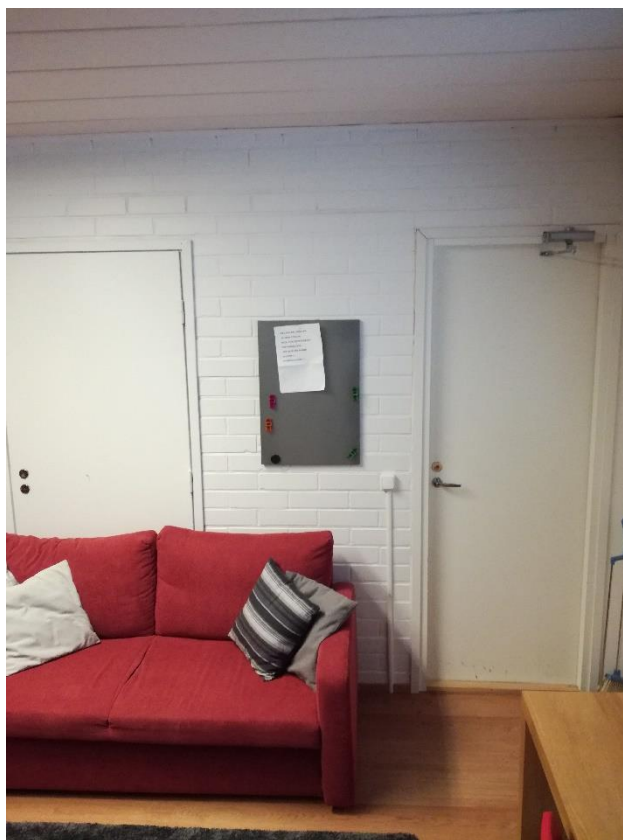
Tilan jako-osien kuntoluokka on 4. Näihin kuuluvat väliseinät ja -ovet. Rakennuksen väliseinät ovat betoni-, levy- sekä tiiliseiniä (kuva 21). Sisäovet ovat laakaovia ja metalliovia. Väliseinien tekninen käyttöikä on yhtä pitkä kuin rakennuksen käyttöikä. Puurakenteisten väliovien tekninen käyttöikä on 70 vuotta ja huoltomaalaus oville tulee tehdä noin 15 - 20 vuoden välein. Metalliovien tekninen käyttöikä on rakennuksen käyttöiän verran ja ne tulee myös huoltomaalata noin 15 - 20 vuoden välein. (Kiinteistön tekniset käyttöiät ja kunnossapitajaksot. RT 18-10922, 10.) Tarpeen vaatiessa väliseiniä ja väliovia tulee huoltomaalata ja väliovien käynti tarkistaa ja säätää.

Kuva 21. Pienryhmätilan väliseinä ja -ovet (Tissari 2018-11-30)

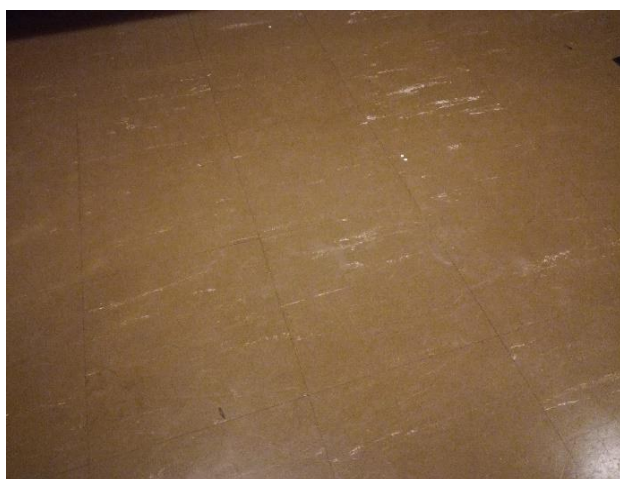
Vinyylilaatan tekninen käyttöikä on n. 40 vuotta, märkätilojen laattojen ja nykyaikaisen massamaisen vedeneristeen tekninen käyttöikä on vähäisellä käytöllä 40 vuotta. Laattojen ja vedeneristeen kunto tulee tarkastaa 3 vuoden välein. Laminaatin tekninen käyttöikä riippuu laadusta ja käytöstä, mutta se on lyhyempi huomattavasti kuin parketilla (40 vuotta). Sisäkattopintojen uudelleen käsittelyväli kuivissa tiloissa on 30 vuotta ja märkätiloissa 25 vuotta. Seinäpintojen uudelleen käsittelyväli on 30 vuotta ja märkätiloissa 40 vuotta massamaisella vedeneristeellä ja laatalla. (Kiinteistön tekniset käytöt ja kunnossapitojaksot. RT 18-10922, 11 - 12.) Tilojen pintoja tulee tarpeen vaatiessa paikatava ja maalattava.

Kuva 22. Alkuperäinen vinyylilaattalattia (Tissari 2018-11-30).

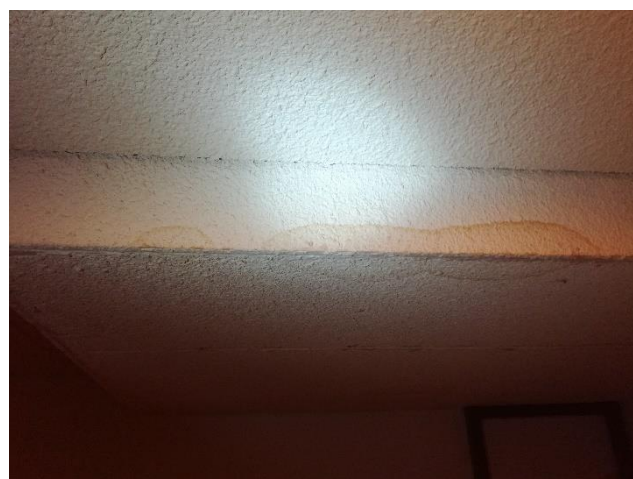
Kuva 23. Alakaton kondenssivesijäljet (Tissari 2018-11-01).

Ala-aulan ja juhlasalin lastenhuoneen IV-kanavien kotelot (kuva 23) tulee aukaista ja selvittää ja korjata vuotojälkien aiheuttaja. IV-kanavat tulee olla kondenssieristetyt ja alakattoihin tulee tehdä IV-koteloiden kohdalle huolto- ja tarkastusluukut. Alakerran mikrobiperäinen haju viittaa rakenteista tuleviin epäpuhtauksiin. Sisätiloihin on suositeltava tehdä lattia- ja seinärakenteiden sekä ikkunoiden liitoskohtiin tiivistyskorjaus, koska rakenteet eivät ole tiiviitä ja rakennuksessa on sisäilmaongelmaa. Alakerran toimisto- ja pienryhmätiloihin tulee lisätä tuloilmaventtiileitä tai raitisilmanottoaukkoja, jotta epäpuhdasta korvausilmaa ei oteta rakenteista. (Ympäristöministeriö 2016, 118.) Rakennuksen sisäilmaongelmien aiheuttajien tarkempi selvittäminen vaatii kosteus- ja sisäilmateknistä kuntotutkimusta.

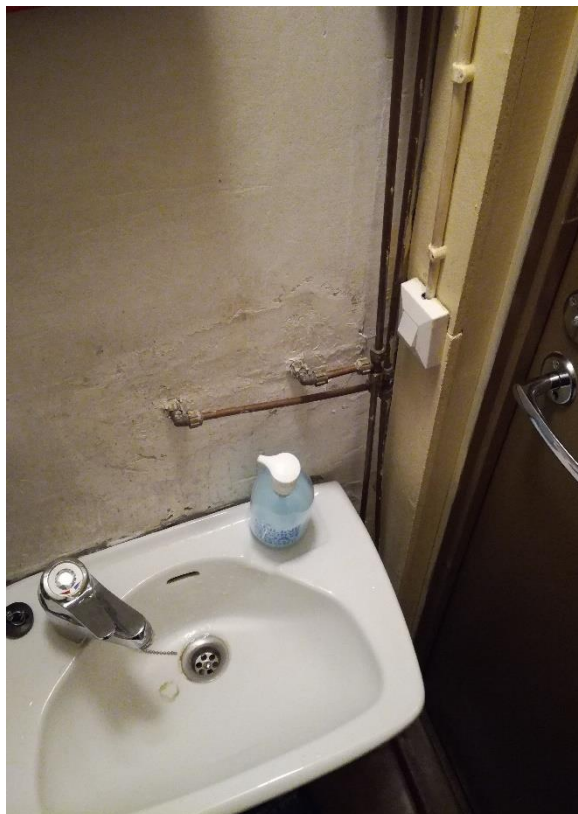
Rakennuksen tonttivesijohto on muovia. Tonttivesijohto, -sulku ja vesimittarit ovat alkuperäiset. Rakennuksen sisäiset vesiputket ovat sekä muovia, että kuparia (kuva 24) ja pääasiassa pinta-asenteisia. Vesijohtoverkoston tekninen käyttöikä on n. 50 vuotta. Vesijohtojen tarkastusväli on 12 kuukautta. (Kiinteistön tekniset käyttöiät ja kunnossapitajaksot. RT 18-10922, 20.) Suurin osa rakennuksen vesi- ja viemärikalusteista on uusittu vuonna 2009. Sekoittimien tekninen käyttöikä on noin 25 vuotta, pesuallaiden ja -istuinten 50 vuotta. (Kiinteistön tekniset käyttöiät ja kunnossapitajaksot.

Kuva 24. Alakerran WC:n alkuperäiset kupariset vesiputket (Tissari 2018-11-30)

RT 18-10922, 22). Sekoittajia tulee uusia tai kunnostaa tarpeen mukaan normaalien huoltotoimien yhteydessä.

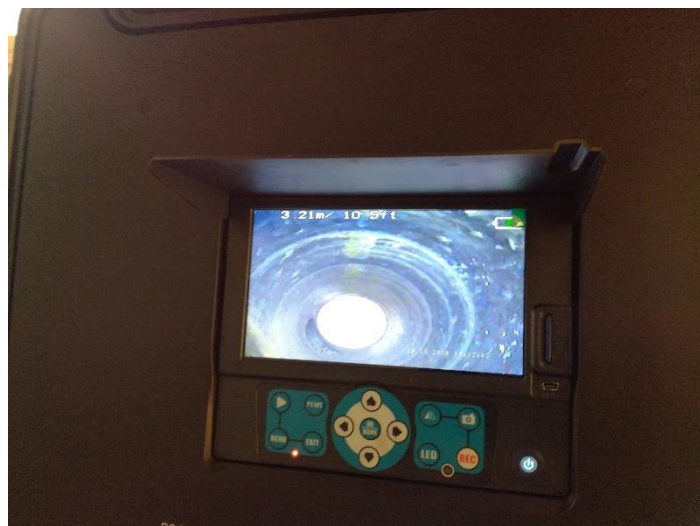
Kuva 26. IV-kanava kierresaumaputki (Tissari 2018-10-23)
