Betonin vaurioituminen

Työn nimi: Betonin vaurioituminen. Case Uusikummun koulun yläpohjalaatta.

Tässä työssä tarkasteltiin Espoossa sijaitsevan Uusikummun koulun yläpohjalaatan vaurioita ja kuntotutkimustoimenpiteitä. Kuntotutkimuksen oli suorittanut suunnittelutoimisto Alinikula. Kuntotutkimuksen tarkoituksena oli ollut selvittää yläpohjarakenteiden kunto rakenneavauksin, materiaalinäytteiden, kosteusmittausten sekä karbonatisoitumiskokeita hyödyntäen.

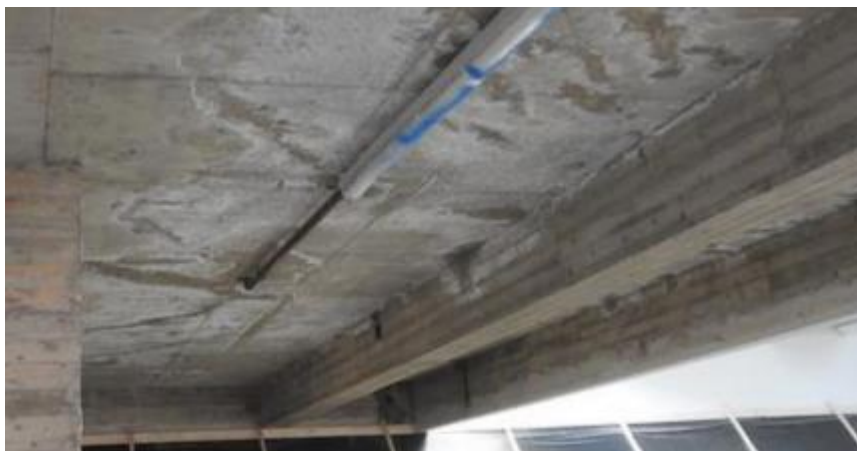
Kohteen ylemmän tason teräsbetonisessa laatussa oli kattokaivojen kohdilla silmin havaittavissa selkeitä kosteudesta johtuvia jälkiä (kuva 14). Tästä syystä yläpohjalaatalle suoritettiin kuntotutkimus.

Kuva 14. Kosteuden aiheuttama jälki ylemmän tason yläpohjalaatassa.

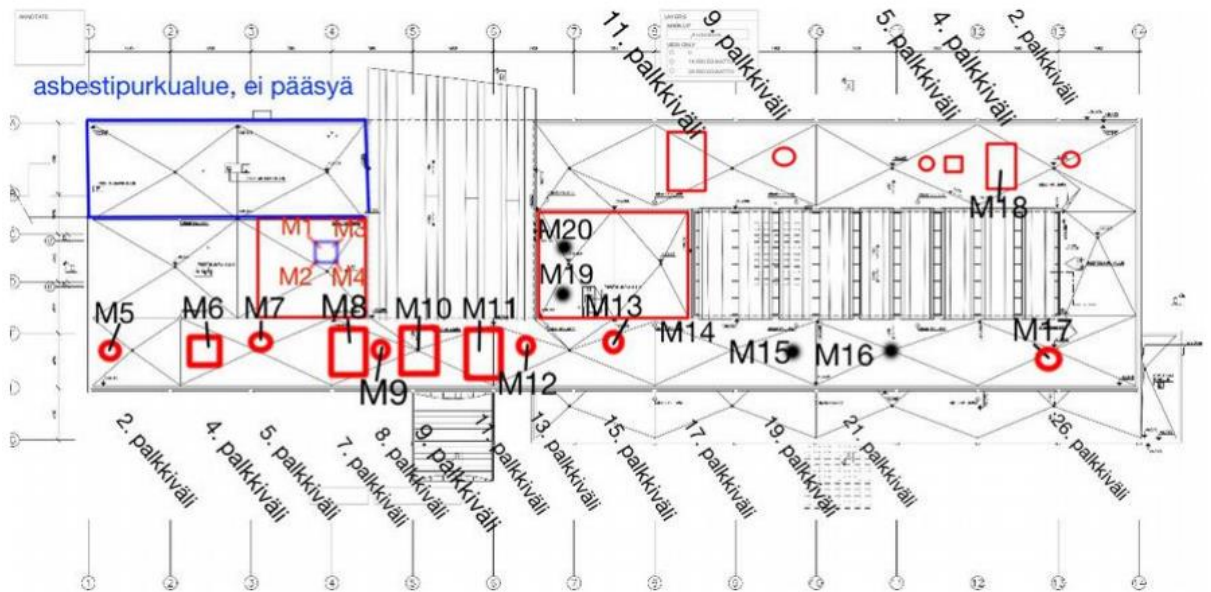
Kosteusmittaukset oli suoritettu yhteensä 24 eri kohdasta sekä karbonatisoitumisen mittaukset 20 eri kohdasta. Mittauspisteet sijoituivat eri puolille teräsbetonista yläpohjalaattaa (kuva 15). Rakenneavaus oli suoritettu kohdassa M1–M4. Kuvasta 15 voidaan todeta, millä alueilla yläpohjassa oli kohonneita suhteellisen kosteuden arvoja sekä karbonatisoitunutta betonia.

Kuva 15. Näytteidenottokartta. Punaisella merkitty alueet, joissa esiintyi karbonisoitunutta betonia sekä kohonneita suhteellisen kosteuden lukemia. Sinisellä merkitty asbestipurkualue. [8]

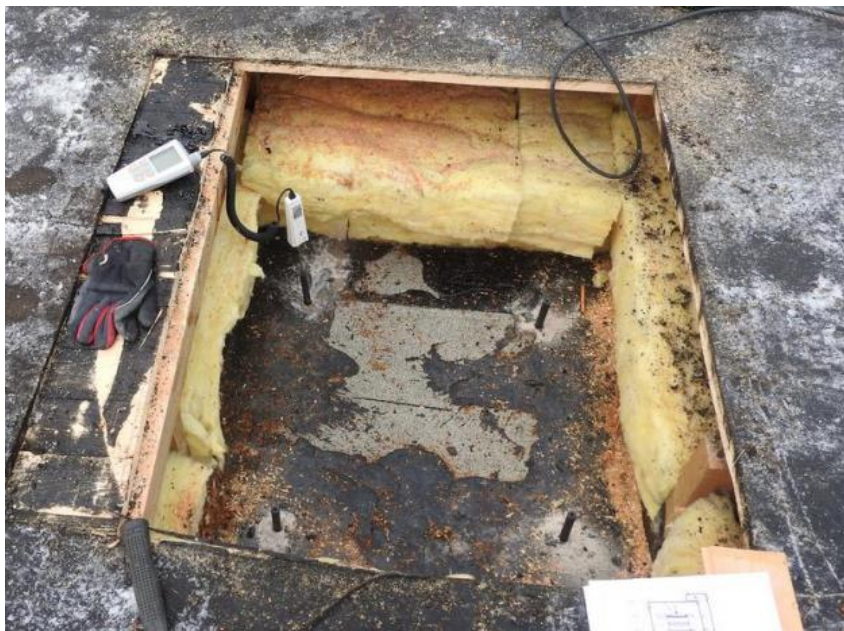
Rakenneavauksen kohta oli valittu katon kallistusten perusteella todennäköisimmin katon kosteusrasitetuimmasta kohdasta. Rakenneavauksen (kuva 16) perusteella oli voitu todeta, että rakenne poikkeaa vuoden 1996 suunnitelmista. Oli havaittu, että piirustuksiin merkittyä 30 mm tuulensuojamineraalivillaa ei ollut ollenkaan sekä höyrynsulkuna oli käytetty bitumihuopaa muovikalvon sijasta. [8]

Kuva 16. Katon rakenneavaus yläpuolelta. Kosteusmittauksen pisteet M1–M4. [8]

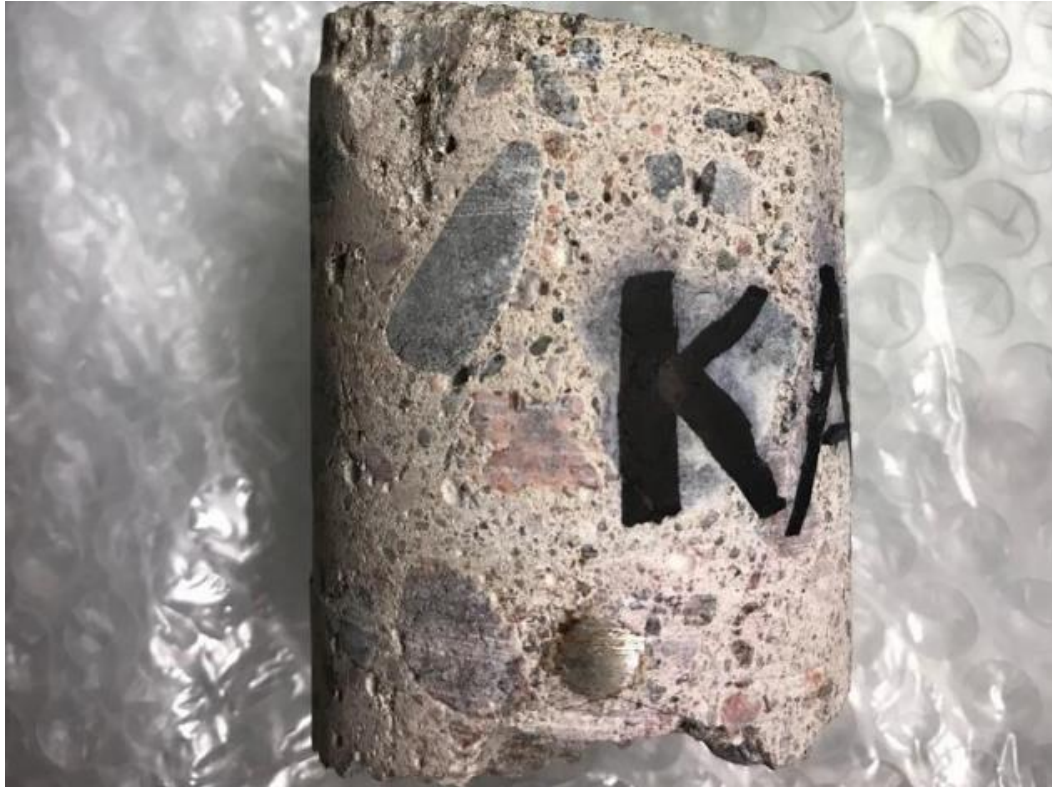
Karbonatisoitumisen aste oli todettu fenoliftaleiini-indikaattoriliuoksella poranäytteistä ja porausrei'istä. Karbonatisoitumaton betoni värjäytyy punaiseksi ja karbonatisoitunut betoni ei värjäynny punaiseksi (kuva 17). Karbonatisoitunut betoni ei enää suojaa teräksiä korroosiolta kuten kuvasta 17 voidaan todeta.

Kuva 17. Rakenneavauksesta otettu poranäyte. Poranäyte kokonaan karbonatisoitunut. Raudoituksen ympärillä havaittavissa ruostetta. [8]

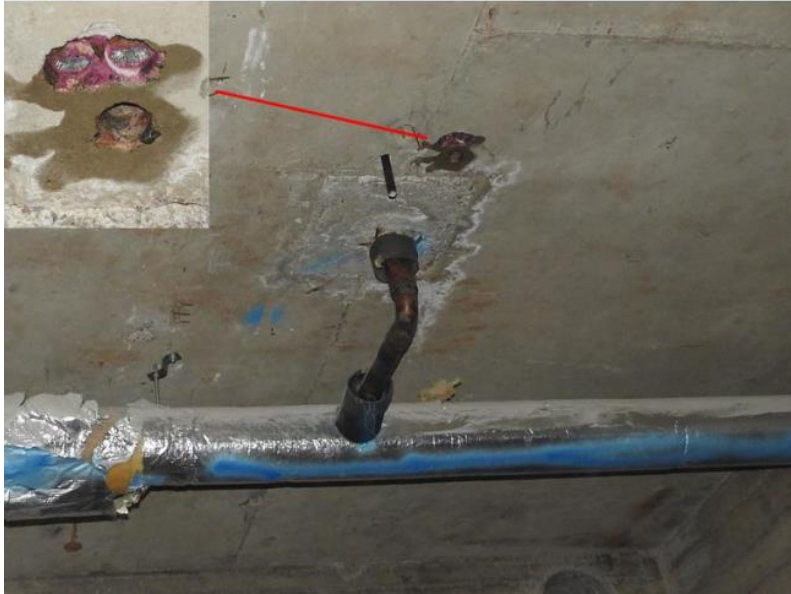
Kuva 18. Kattokaivon kohdalla pienelle alueelle levinnyt kosteuden aiheuttama valkoinen jälki. Noin 5 cm päässä jäljestä ei enää karbonatisoitunutta betonia havaittu [8]

Pienelle alueelle levinneissä kosteusjäljissä esiintyi karbonatisoitunutta betonia vain olevaan kosteusjälkeen saakka, kuten kuvasta 18 voidaan todeta. Hieman laajemmalle alueelle levinneissä kosteusjäljissä karbonatisoitunutta betonia esiintyi vielä 5 cm päässä kosteusjäljestä, mutta ei kuitenkaan enää noin 50 cm päässä kosteusjäljestä (kuva 19). [8]

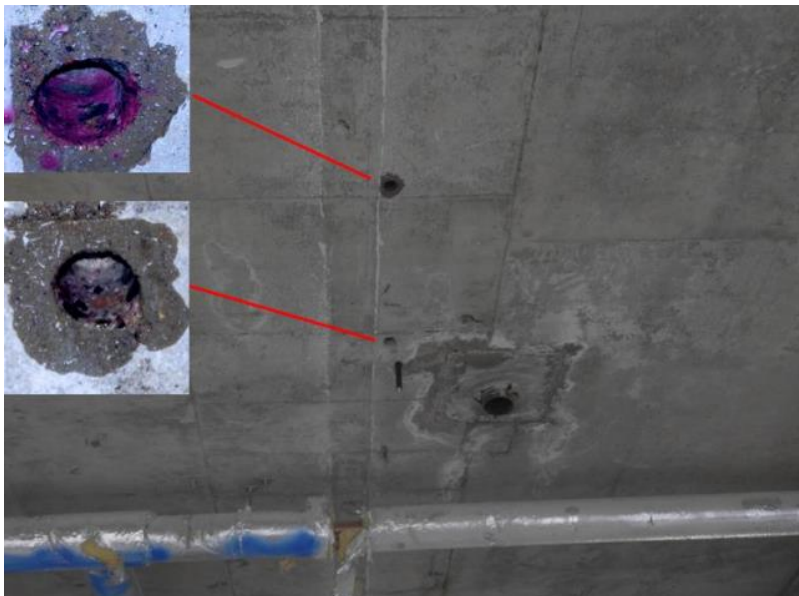
Kuva 19. Hieman laajemmalla alueella levinnyt kosteusjälki. Noin 50 cm etäisyydellä kosteusjäljestä ei karbonatisoitunutta betonia enää esiintynyt. [8]

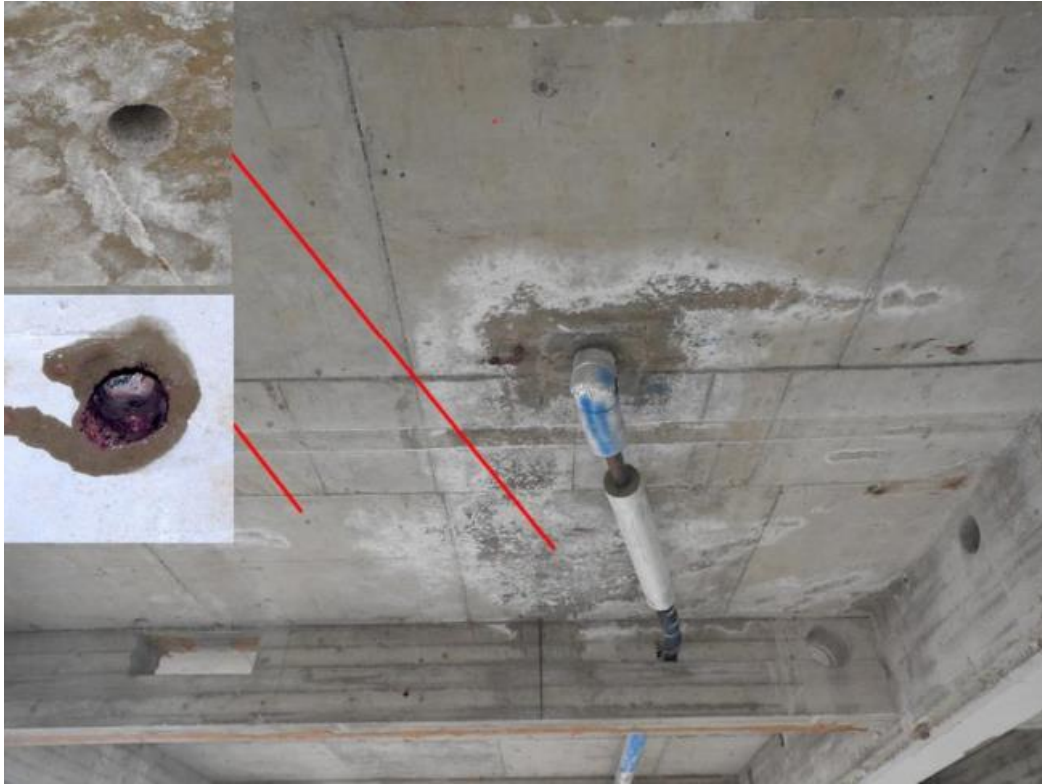
Laajalle alueelle levinneissä kosteusjäljissä karbonatisoitunutta betonia esiintyi vielä jopa 50 cm päässä kosteusjäljistä. 50 cm päässä laajoista kosteusjäljistä yläpohjalaatta oli karbonatisoitunut kokonaan lukuunottamatta noin kahden sentin syvyydeltä laatan alapinnasta mitattua aluetta (kuva 20). [8]

Kuva 20. Laajalle alueelle levinnyt kosteusjälki. Karbonatisoitunutta betonia esiintyi vielä 50 cm päässä kosteusjäljistä. [8]
