SAVONIA

OPINNÄYTETYÖ - AMMATTIKORKEAKOULUTUTKINTO
TEKNIIKAN JA LIIKENTEEN ALA

KELLARIN VEDENPAISUMUKSEN SYYN SELVITTÄMINEN

TEKIJÄ: Tomi Niemilä

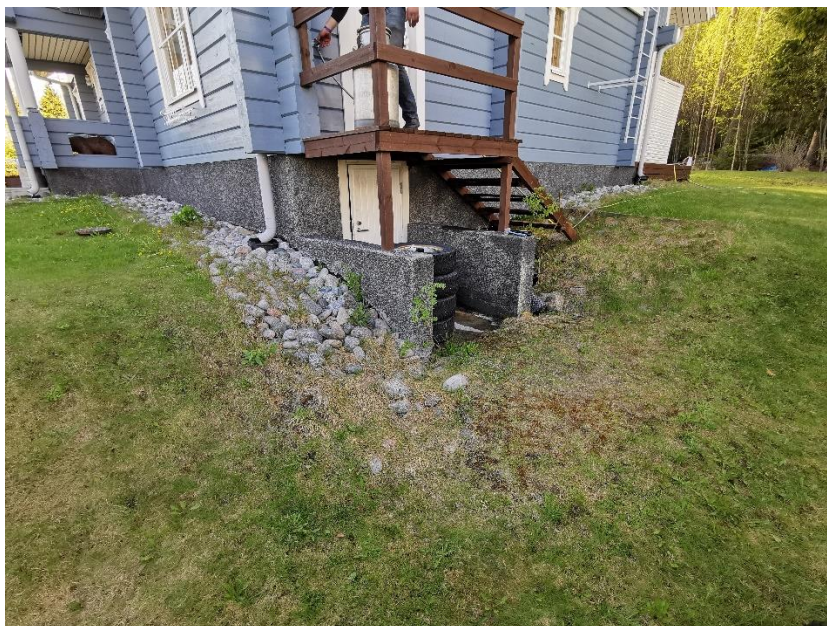
KUVA 3. Kohdetalon kellari sekä vierusmaat (Niemi 2019-05-12)

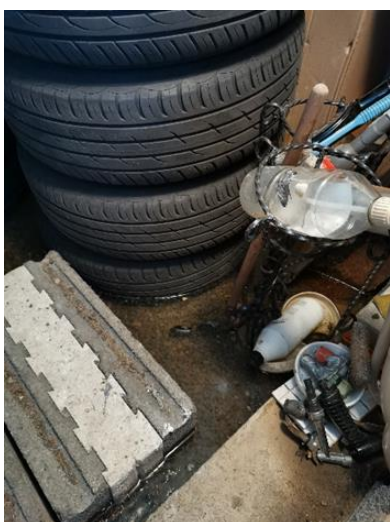
Kohde sijaitsee rinnetontilla, mikä rajoittuu tontille päin viettävään metsäalueeseen. Näin ollen keväisin lumien sulamisvesien aikaan rakennukseen päin kohdistuu suuri vedenpaine. Talon taakse rajalle on kaivettu kaatava niskaoja ohjaamaan vesiä molempiin päätyihin. Talon pohjoispäädyssä sijaitsee pieni kellari 2 x 2 m, jonka pohjalle nousee vesi aina sulamisvesien aikaan. Vesi kyllä häviää itsekseen aina muutaman viikon kuluessa pois, mutta mahdollisesti kastelee tarpeettomasti talon rakenteita (kuva 4).

KUVA 4. Vettä varastokellarin lattialla (Niemilä 2019-04-09)

Mittasin ja kuvasin veden määrän kellarissa keväällä pahimpaan sulamisaikaan. Vettä oli lattiatasolla 12 cm kiivaimpaan lumien sulamisaikaan.

Kellarin lattiaan täytyy valaa maanvarainen betonilaatta, joka estää vedennousun lattiatason päälle keväisin. Suunnitelmana on tehdä 80 mm laatta itsetehtynä. Kustannuslaskelmassa on oletettu, että kiinteistön omistajalta löytyy tarvittavat perusvälineet, kuten lapio ja kottikärryt omasta takaa sekä tarvittavat välineet tarvikkeiden kuljetukseen ostopaikasta. Betonin sekoitussuhdetaulukko ohessa (kuva 11). Betonia menee vain 0,32 m³. Raudoituksena käytetään valmista teräsverkkoa yhdessä kerroksessa.

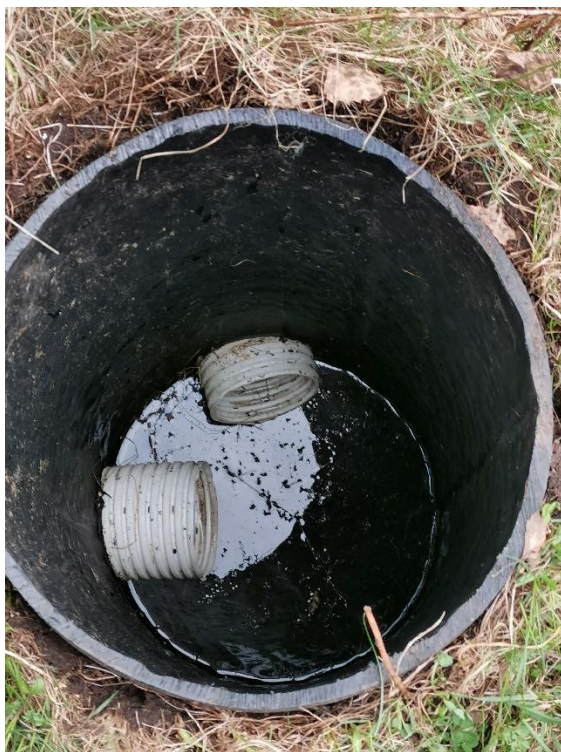
Salaojia ei ole milloinkaan tarkastettu, eikä siten myöskään huollettu. Näin ollen ne oli hyvä tarkastaa tässä yhteydessä. Kaivot olivat hyvässä kunnossa lukuun ottamatta vähäistä roskaantumista, joka on ihan tavallista huomioon ottaen salaojajärjestelmän iän (kuva 5).

KUVA 5. Salaojan tarkastuskaivo (Niemi 2019-05-11)

Painotan vielä, että menetelmäni on vain suuntaa antava putkiston kunnosta. Putket olisi hyvä kuvata ammattilaisen toimesta, koska sitä ei ole ikinä tehty rakennuksen salaojiin. Näin saataisiin täysi varmuus niiden kunnosta ja toimivuudesta.

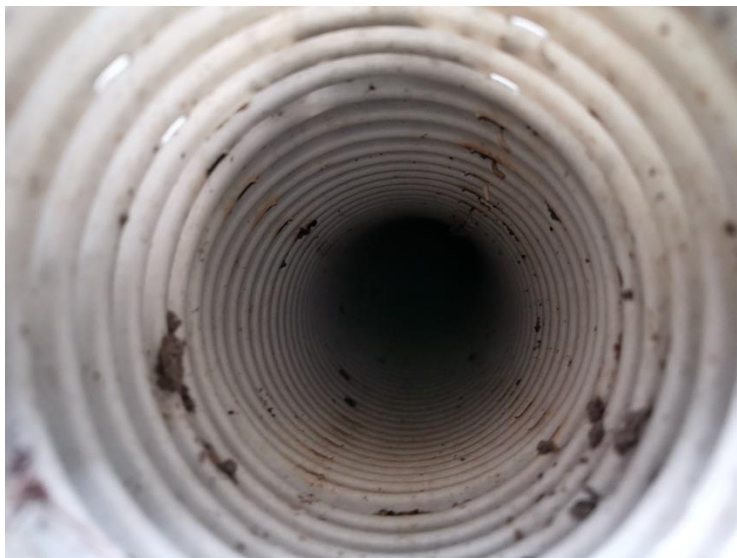
Tein myös huomion salaojien painumisesta kaivojen vieressä. Putken päät osoittivat hieman liikaa ylöspäin kaivossa, suhteessa niiden oletettuun kallistukseen, mistä voi päätellä kaivon ympärysmaiden painaneen salaojaputkia alaspäin ainakin kaivon vieressä. Salaojaputket olivat iän huomioon ottaen siistejä, siltä osin kuin niitä sai kuvattua ja valaistua kaivoista käsin (kuva 6).

KUVA 6. Salaojaputki (Niemi 2019-05-11)

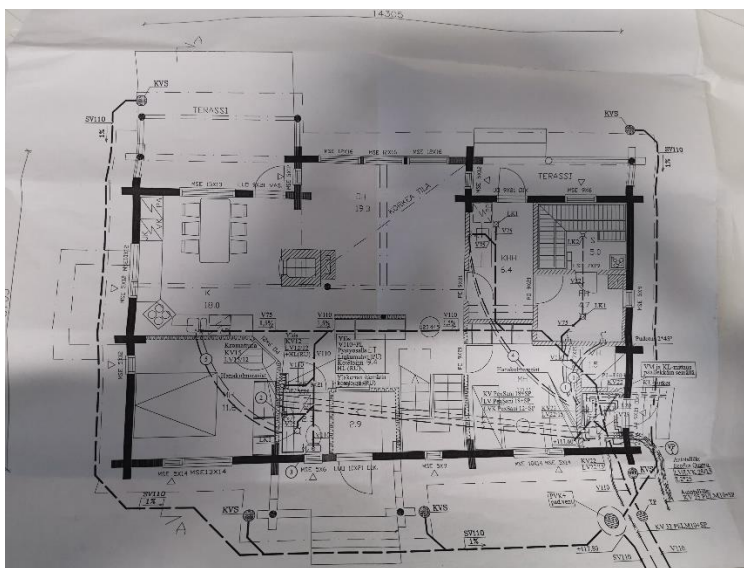
Salaojista ei myöskään löytynyt suunnitelmakarttaa. Korttelaisen (2001) tekemissä talon suunnitelmissa luki, että salaojat tehtävä erikoisuunnitelman mukaan, mitä ei kuitenkaan löytynyt enää talokansiosta. Ainoastaan löytyi LVI-asemasuunnitelma, johon ei myöskään ollut salaojia merkitty (kuva 7).

KUVA 7. LVI-asemakuvasuunnitelma (Niemi 2019-05-11)

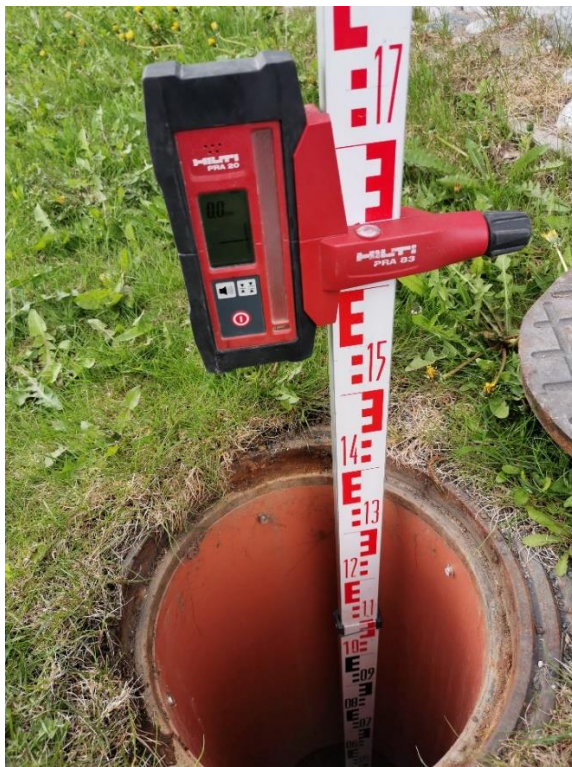
Tein mittauksia tasolaserilla perusvesikaivosta, jonka korko suhteessa tasolaseriin oli – 165 cm. Sitten mittasin kellarin pohjan tason, joka oli 149 cm. Näin ollen salaojan putken selkä on noin 16 cm syvällä kapillaarikatkokerroksessa riippuen kaadosta millä salaojat on tehty (kuva 8 ja 9).

KUVA 8. Salaojaputken korko perusvesikaivossa (Niemi 2019-05-11)

Tehtyjen mittausten ja tutkimusten perusteella voidaan todeta, että syynä vedenpaisumukseen on salaojien liiallinen vesikuorma sulamisesiesien aikaan sekä sijainti osittain rakennuksen alla liian lähellä kellarin lattiatasoa. Osaltaan myös vaikuttaa se, että kellarissa ei ole maanvaraista betonilaattaa, minkä vuoksi vesi pääsee nousemaan lattiapinnan yläpuolelle, kun lumien sulaminen on kiihkeimmillään keväisin.

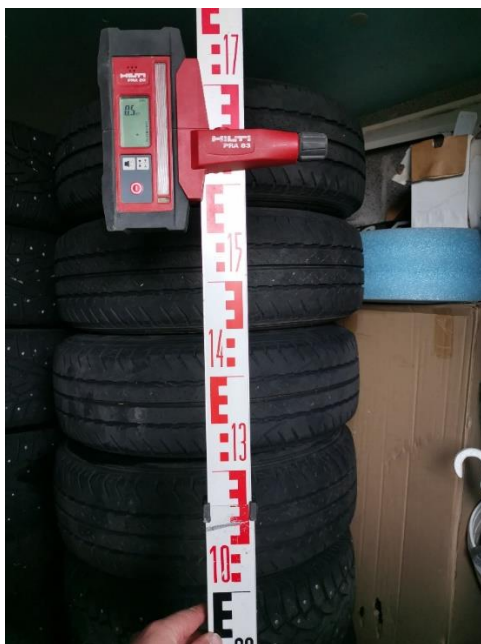
KUVA 9. Kellarin lattiatason mitattu korko (Niemi 2019-05-11)
