CLT-rakenteiden kosteuskäyttäytyminen rakennuksen käytön aikana

Opinnäytetyö
Toukokuu 2019

Nimeke
CLT-rakenteiden kosteuskäyttäytyminen rakennuksen käytön aikana

Title
Moisture Performance of CLT Structures During the Use of a New Building

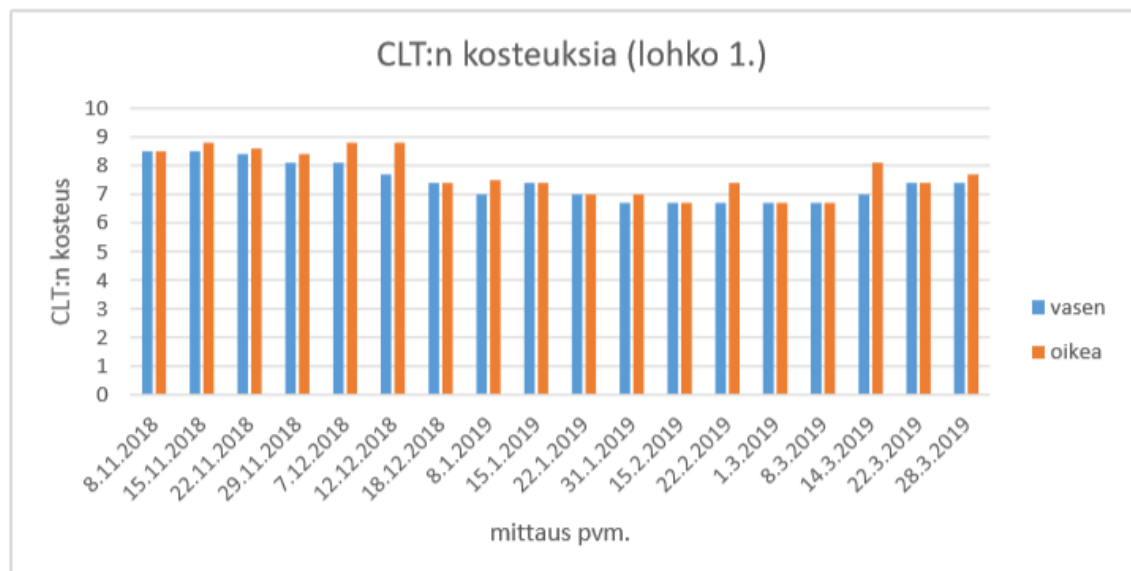
Piikkimittarilla tehtiin mittaukset kertaalleen 18.12.2019. jokaisesta lohkoista. Lohkossa 3 tulos oli 7,5 p-%, 2. lohkoissa 8 p-% ja 1. lohkoissa 8,1 p-%. Tulokset olivat samaa luokkaa, mitä saatiin tiloista pintakosteusmittarilla.

Kuva 18. Lohkon 1 CLT:n mitattuja kosteuspitoisuuksia (p-%) pintakosteusmittarilla. Tekstit "vasen" ja "oikea" tarkoittavat lohkojen mittausalueita, mistä CLT:n pintalamellien halkeamiakin tarkasteltiin. Näiden sijainnista on tarkemmin kerrottu tämän työn luvussa 3.2.2.

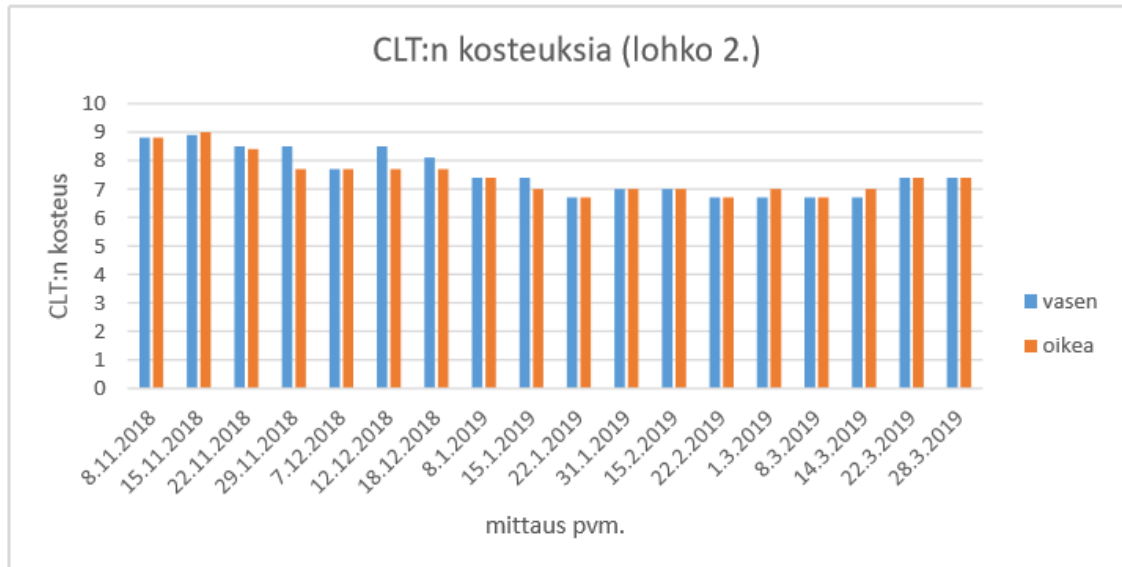
Kuva 19. Lohkon 2 CLT:n mitattuja kosteuspitoisuuksia (p-%) pintakosteusmittarilla. Tekstit "vasen" ja "oikea" tarkoittavat lohkojen mittausalueita, mistä CLT:n pintalamellien halkeamiakin tarkasteltiin. Näiden sijainnista on tarkemmin kerrottu tämän työn luvussa 3.2.2.

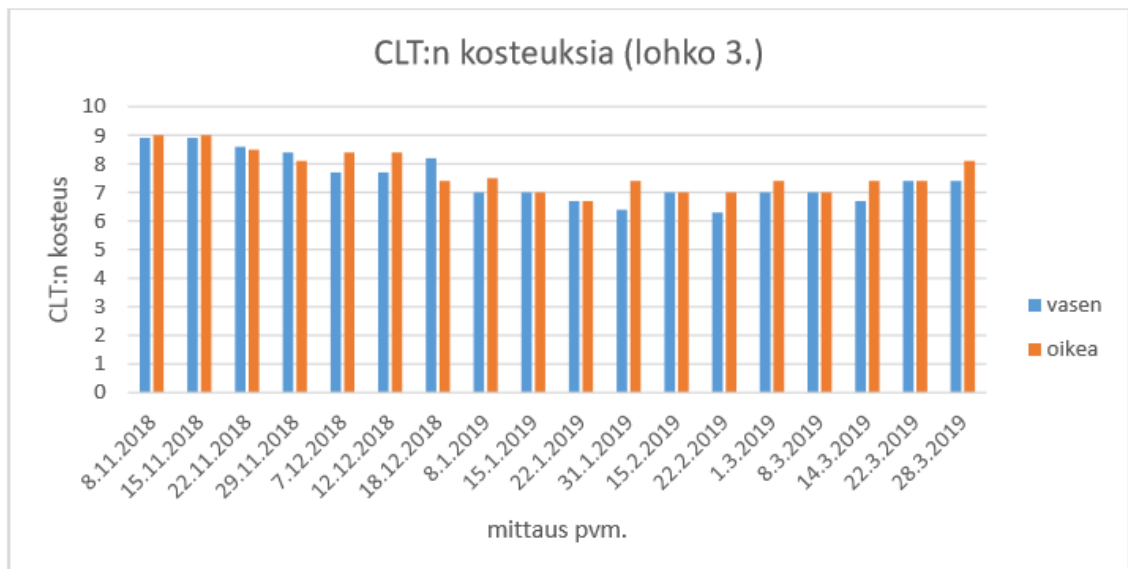
Kuva 20. Lohkon 3 CLT:n mitattuja kosteuspitoisuuksia (p-%) pintakosteusmittarilla. Tekstit "vasen" ja "oikea" tarkoittavat lohkojen mittausalueita, mistä CLT:n pintalamellien halkeamiakin tarkasteltiin. Näiden sijainnista on tarkemmin kerrottu tämän työn luvussa 3.2.2.

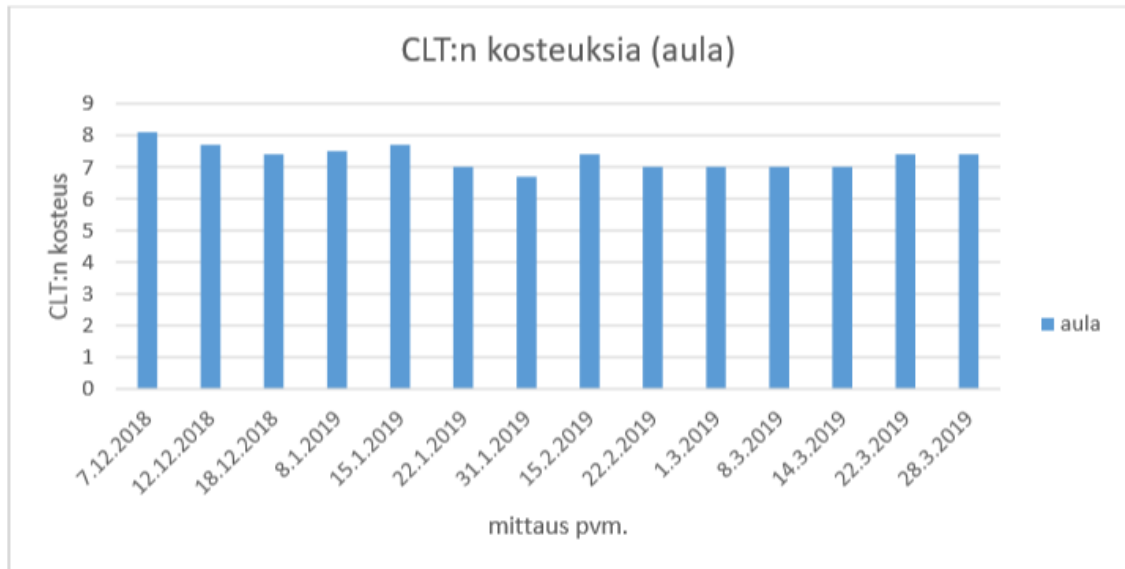
Kuva 21. Aulan CLT-elementtiseinien kosteuspitoisuuksia (p-%) mitattuna pinta kosteusmittarilla.

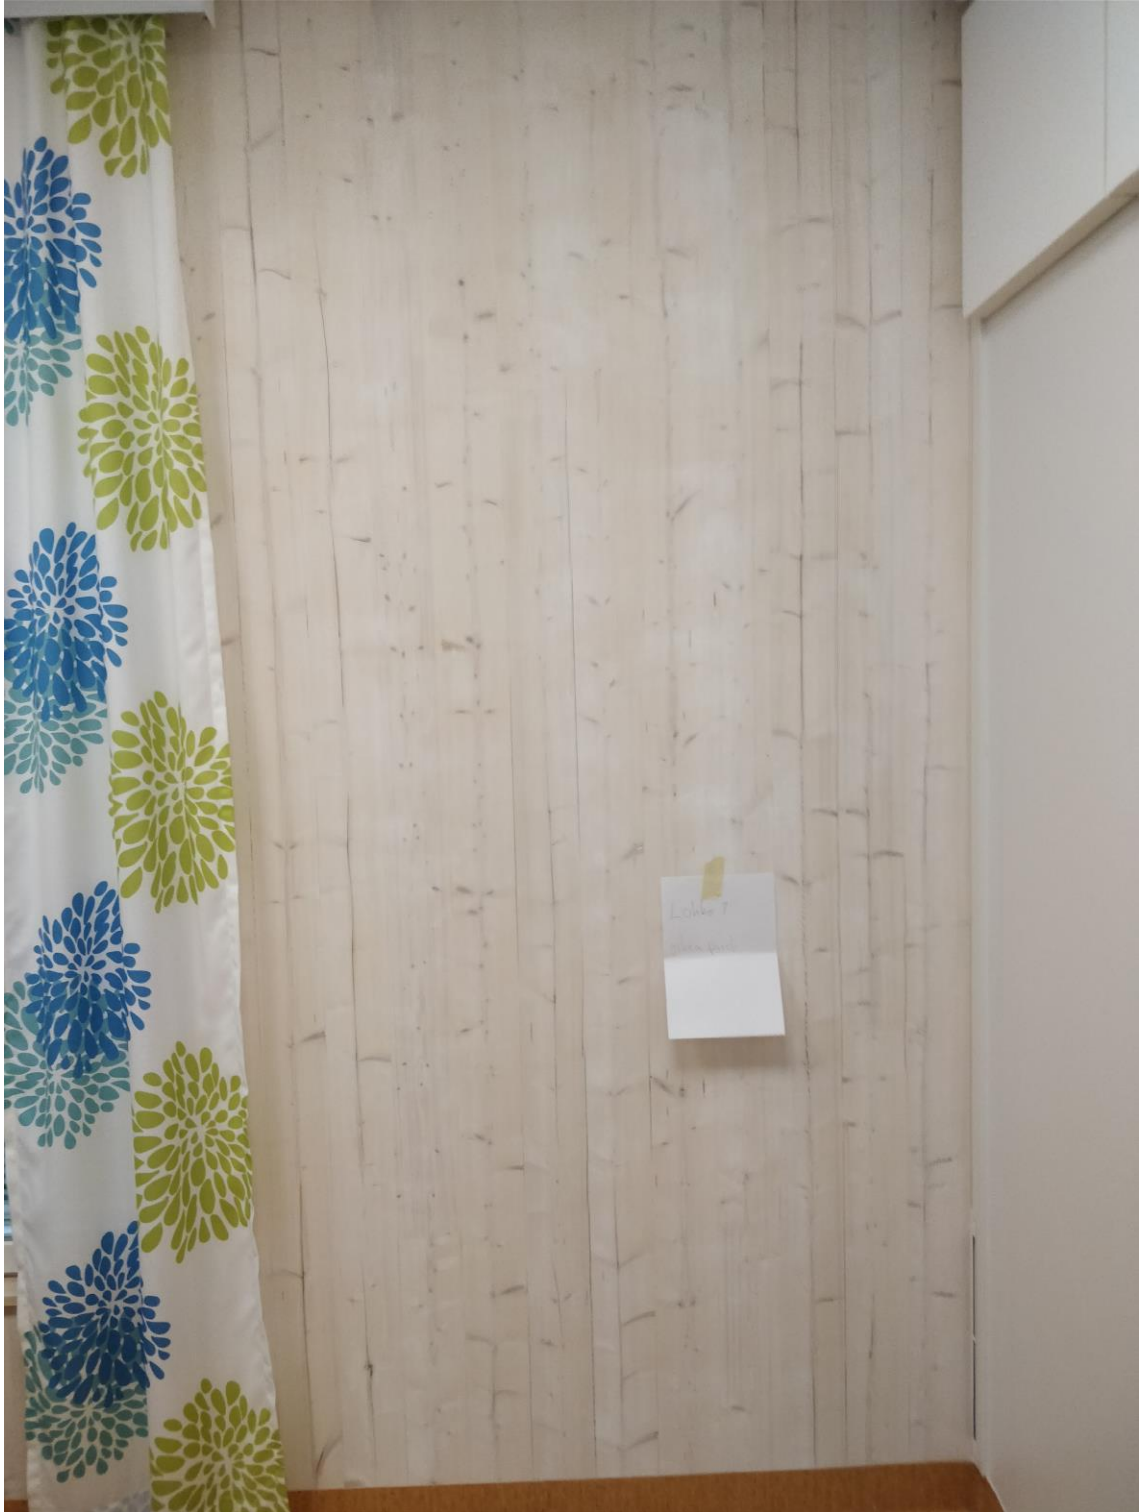
Kuva 22. Lohkon 1 oikea puoli 16.11.2018.

Marraskuussa lohkossa 3 oli silmämääräisestikin eniten halkeamia mittausalueilla. Tämä johtui siitä, että lohkoa oli lämmitetty rakennusvaiheessa liian nopeasti, mikä aiheutti liian nopean CLT:n kuivumisen ja sen myötä elementti halkeili normaalia enemmän (Hakkarainen 2018). Lohkon 2 mittausalueilla oli silmämääräisesti vähiten halkeilua ja lohkossa 1 taas hiukan lohkoa 2 enemmän. Havaittavissa oli selkeästi, että suurin osa halkeamista sijaitsivat CLT-elementtien liimasaumoissa tai niiden tuntumassa.

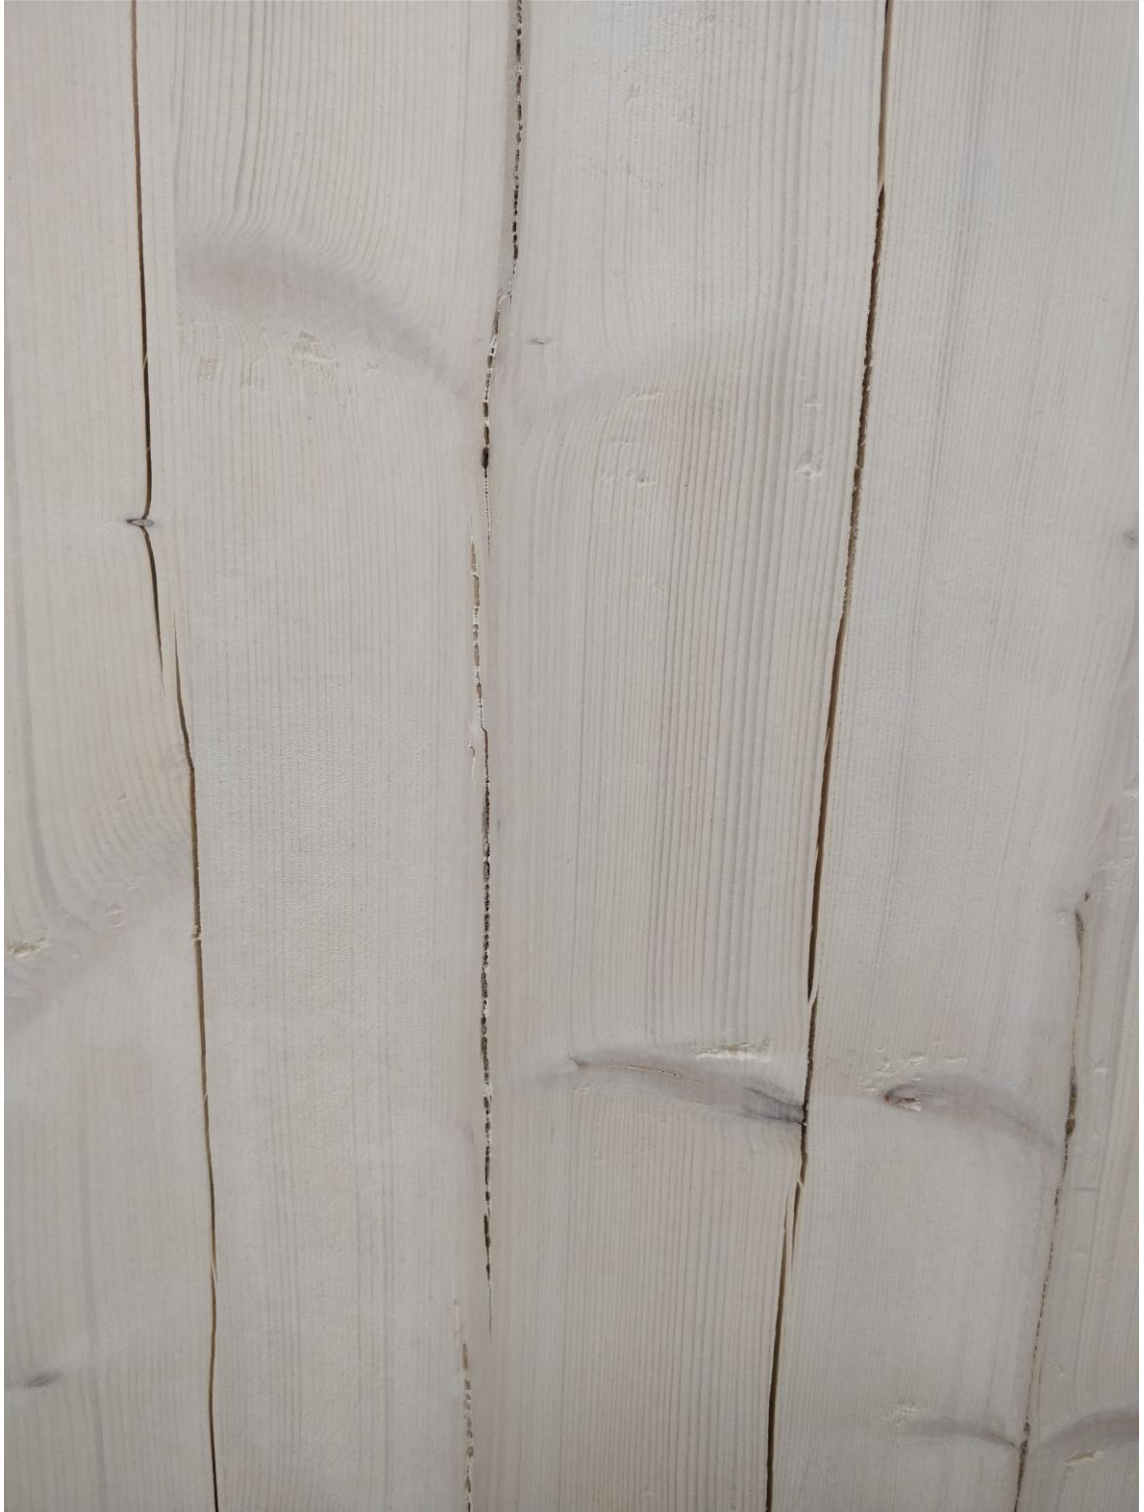
Kuva 24. Lähikuva 1. lohkon CLT:n halkeilusta 22.03.2019.

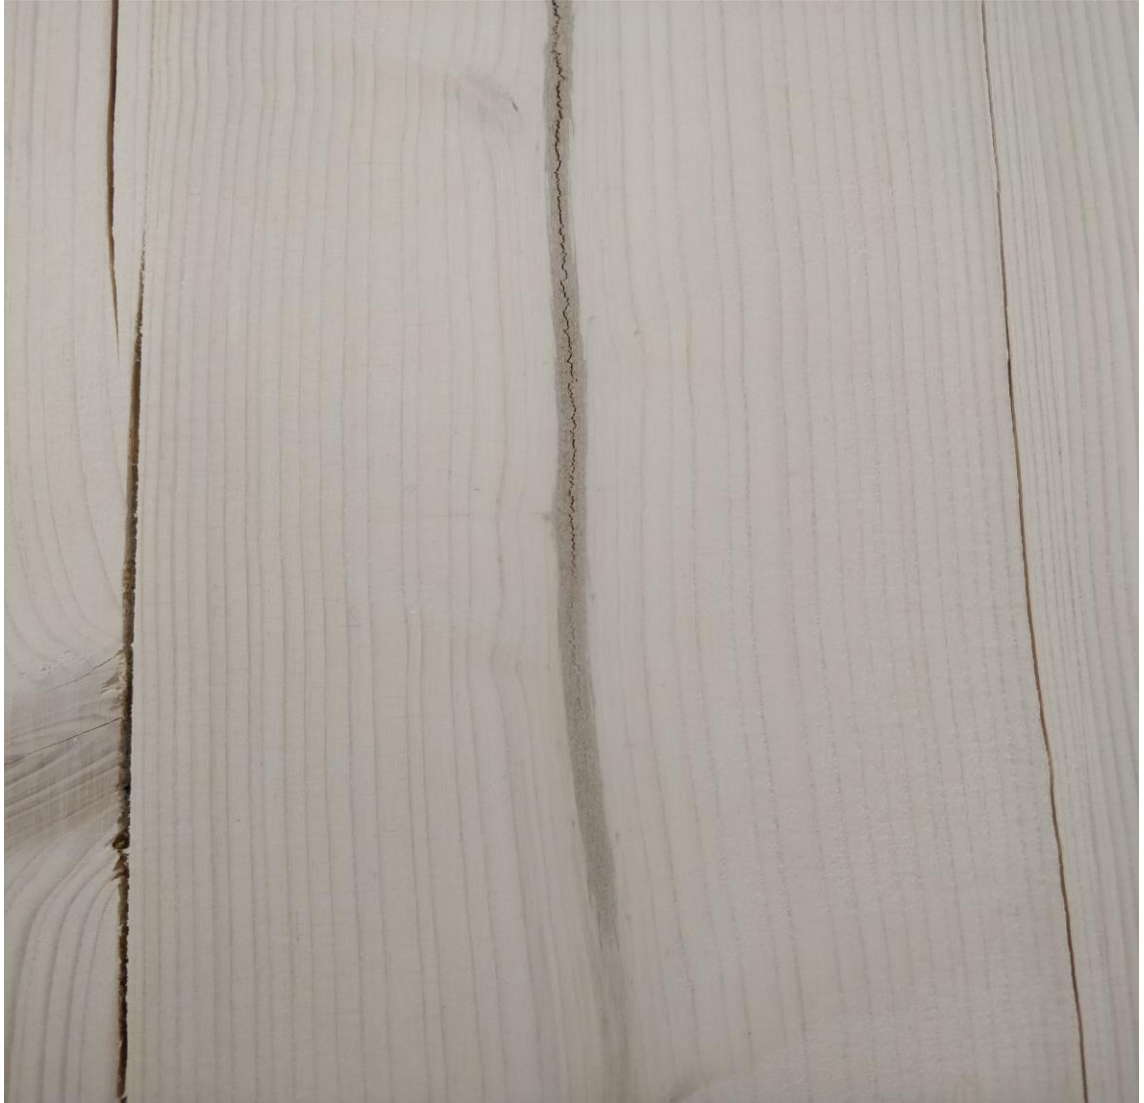
Kuva 25. Lähikuva lohkon 2 CLT:n halkeilusta 22.03.2019.
