Opinnäytetyö (AMK)

1957 RAKENNETUN
KERROSTALON
KORJAUSHISTORIA JA
TULEVAISUUDEN NÄKYMÄ

TURUN AMMATTIKORKEAKOULU

Opinnäytetyön tavoitteena on kartoittaa taloyhtiön korjaushistoria. Lisäksi työssä esitellään mahdollisia toimenpiteitä, joilla kiinteistön arvoa ja toiminnallisuutta voidaan ylläpitää ja parantaa. Työn toimeksiantaja on KOy Kauppiaskatu 9a, jonka puolesta työn teettäjänä on toimitusjohtaja Kristiina Ylinen. Kohde sijaitsee Turun keskustassa.

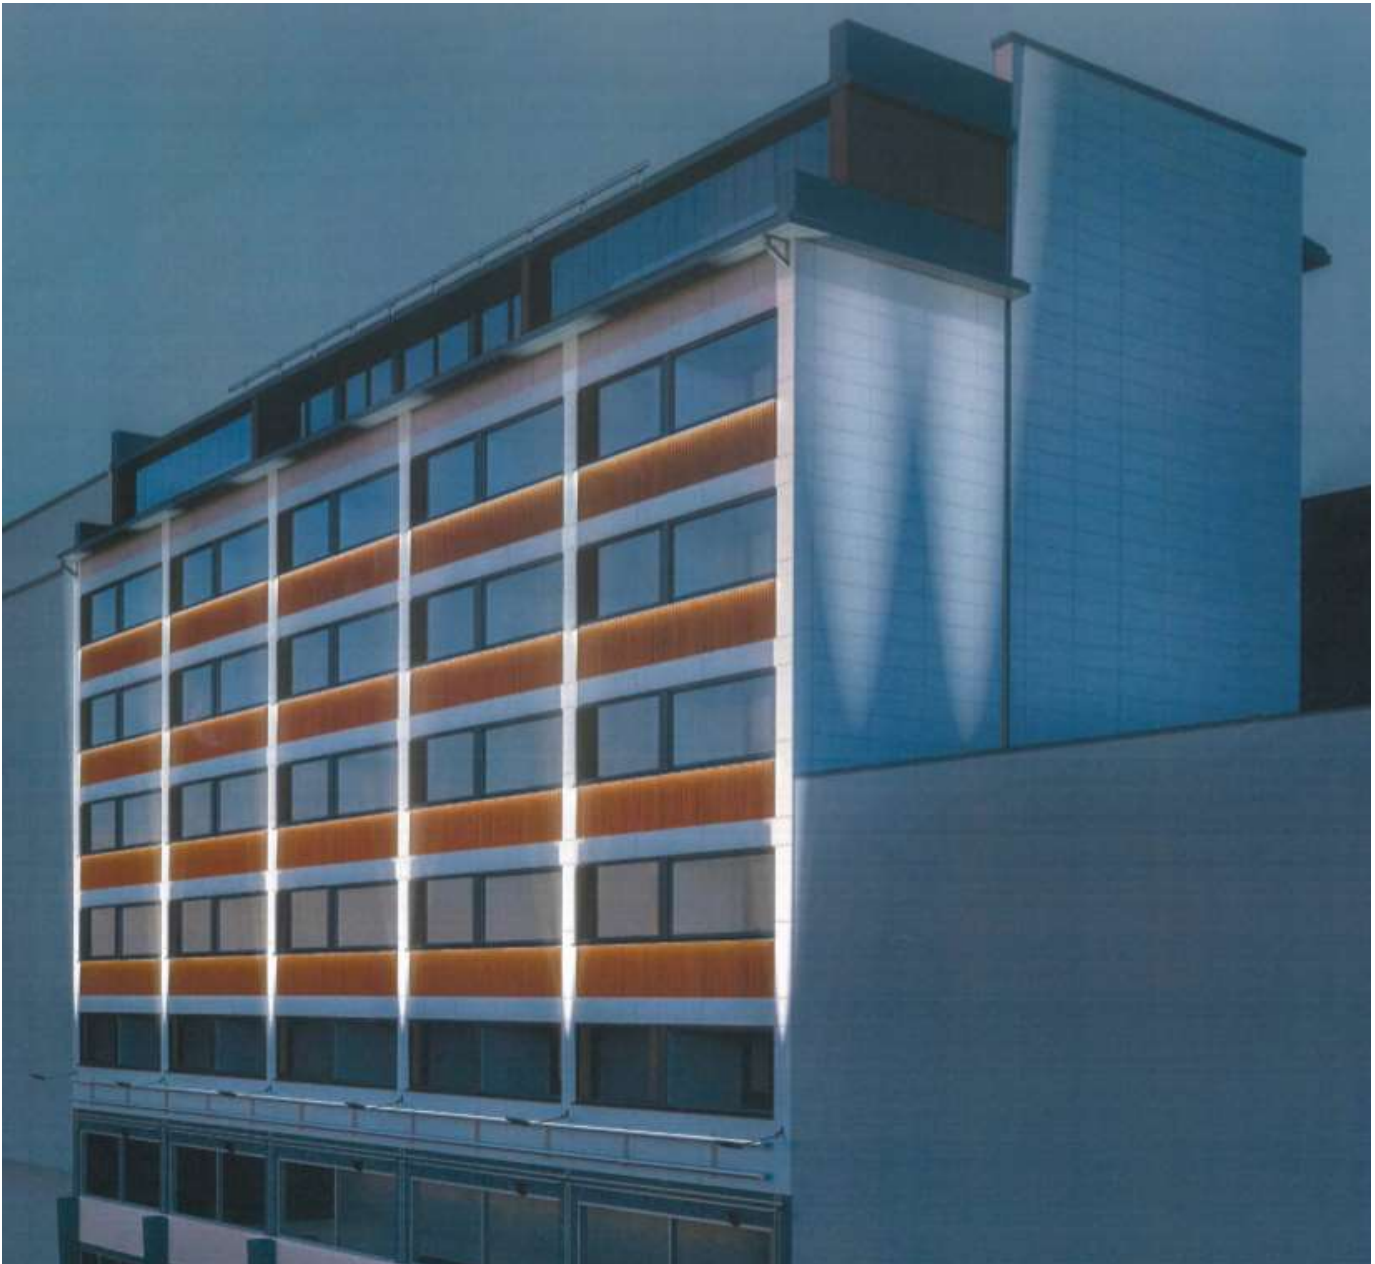
Kuva 10. Uusi julkisivu.

Kauppiaskadun ja torin puolelle näkyvimpiä vanhoja materiaaleja oli vaalea graniitti sekä hapettuneet ja tummuneet kuparilevyt parvekkeiden kohdalla. Graniittikivet vaihdettiin kokonaan uusiin vaaleisiin kiiltäviin graniittikiviin ja kuparilevyt vaihdettiin vanhoista kokonaan uusiin vielä värinsä ja kiiltonsa säilyttäneisiin kuparilevyihin. Kuparilevyjen väriä korostaa niiden yläpuolelle asennetut led-nauhat.

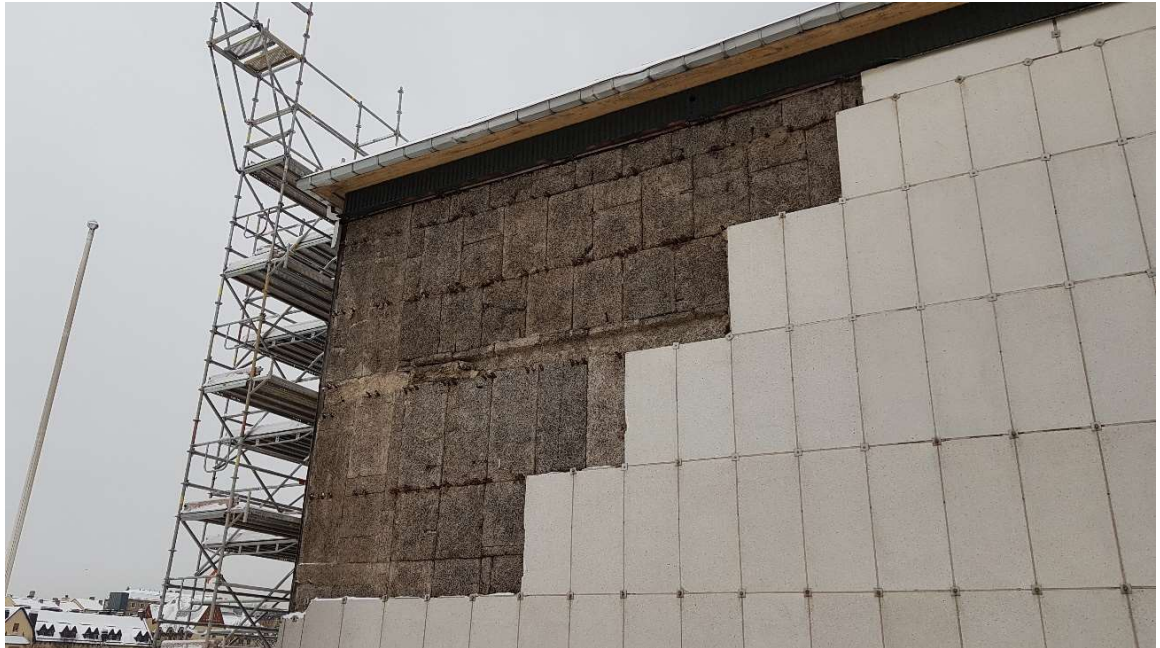
Kuva 11. Vanha julkisivu.

Eerikinkadun puolelta nähtävä rakennuksen julkisivu uudistui myös täysin (kuva 11). Vanhan julkisivun graniittikivet (kuva 11.) olivat hyvin heikosti kiinni ja korjauksen eli tässä tapauksessa vaihdon tarpeessa. Julkisivu sai hieman korkeamman ja kulmikkaamman muodon. Suurin muutos tällä puolella oli graniittikiven uusiminen ja kuparin lisääminen. Graniittia asennettiin talon päätyyn noin 200 neliötä ja uuden ullakkokerroksen parvekkeen kohdalle suuri kuparilevy.

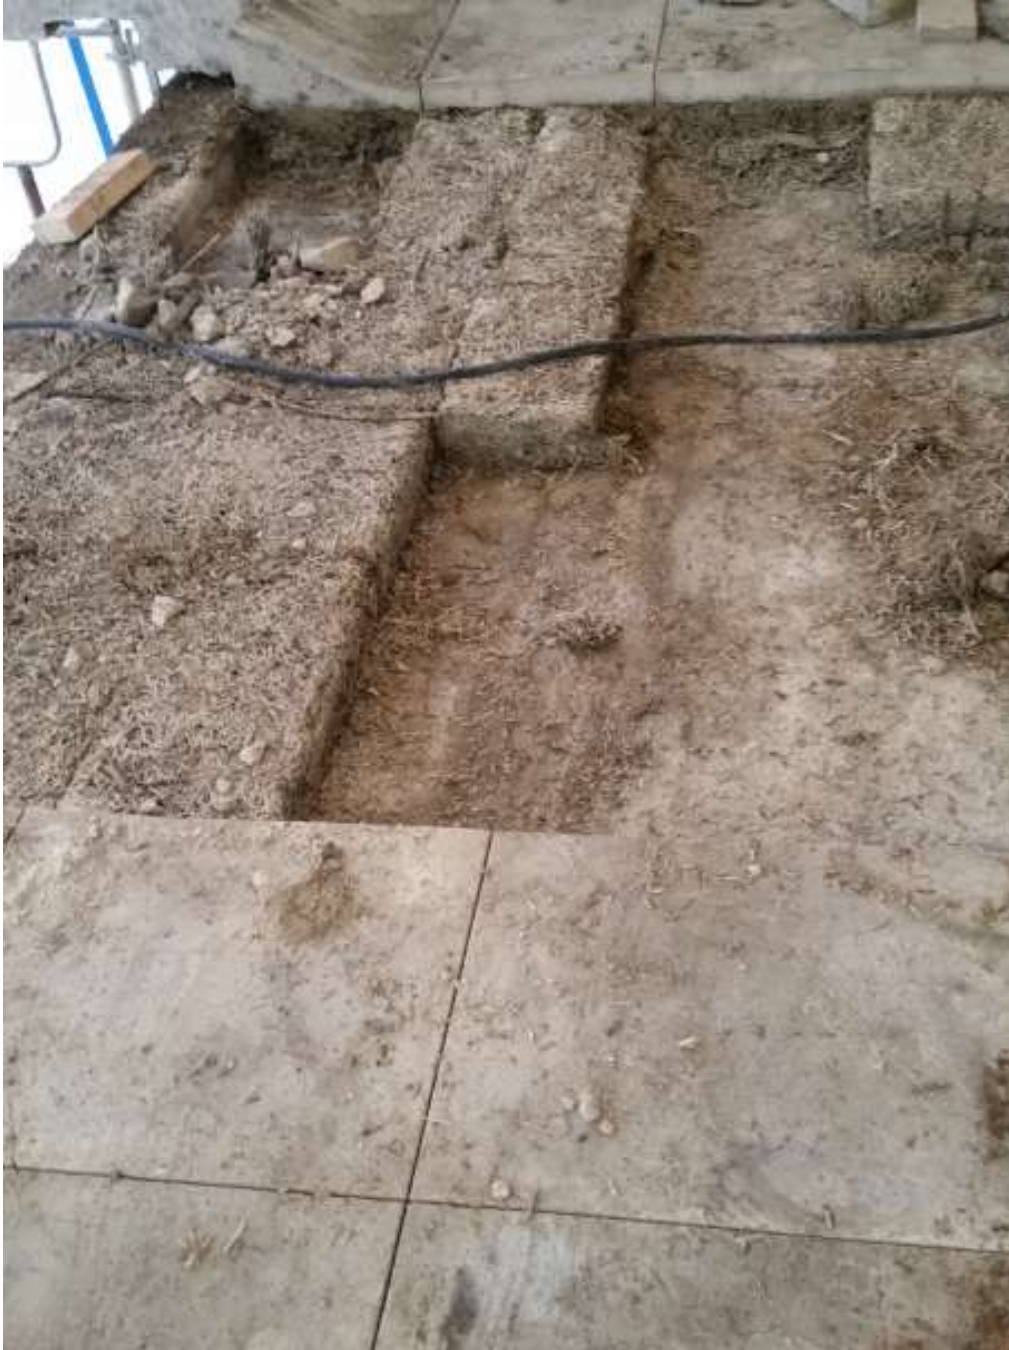
Kuva 12. Vanha palopermanto.

Ullakon palopermanto (kuva 12.) eli välipohja oli rakenteeltaan hyvin yksinkertainen. Päälimmäisenä oli noin 5–7 cm paksu kerros betonia ja sen alla noin 10–15 cm paksu kerros tojalevyä, joka toimi lämmöneristeenä kylmän ullakkotilan ja asutun huoneiston välissä. Tojalevyn alla on paikallavalettu teräsbetonia. Myös hyvin yleinen lämmöneriste rakennuksessa oli korkki. Korkkia ja tojaa oli myös paikoittain päällekkäin.

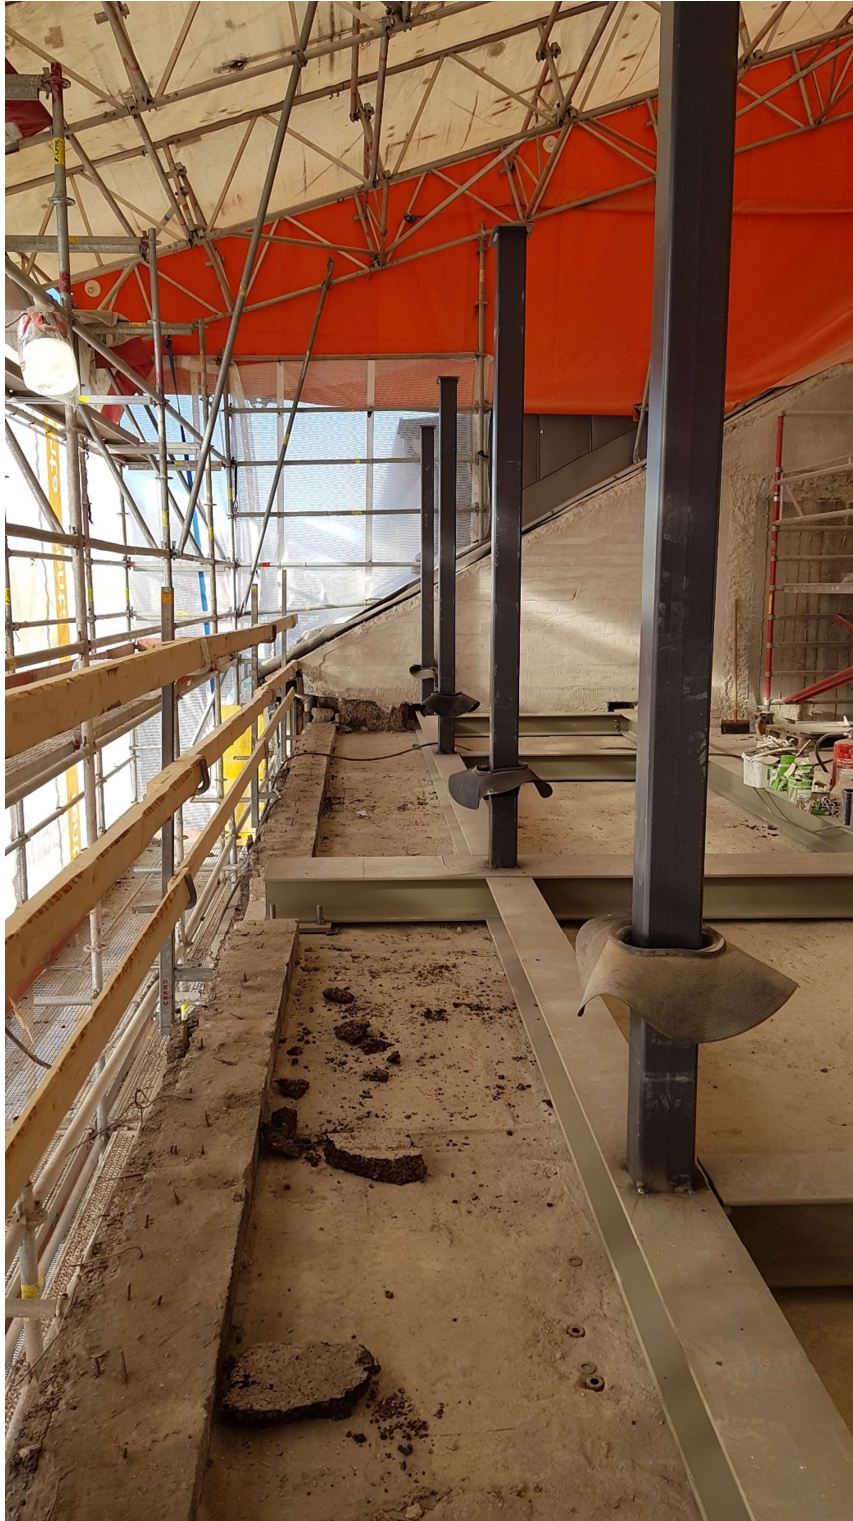
Kuva 15. Metallirungon pystyttäminen.

Haasteita ja riskejä työssä oli myös painavien metallipalkkien nostaminen sekä niiden siirtely epätasaisella alustalla. Metallipalkit oli nostettava juuri oikeaan kohtaan vaikean siirtelyn ja painon jakautumisen vuoksi. Nostopaikkana työmaa oli erityisen haastava suurten kuormien ja pienen piha-alueen vuoksi.

Ullakon uudeksi rungoksi tehtiin metallinen runko (kuva 15.), joka jakoi uuden ullakko-kerroksen kuorman tasaisesti rakennuksen kantaville osille. Rakennus oli myös hieman vino eli uuden metallirungon asentaminen suoraan toi myös omat haasteensa.
