# **Hirsirakennuksen kengityksen vaikutus koko rakennukseen**

Opinnäytetyö

Syksy 2019

SeAMK Tekniikka

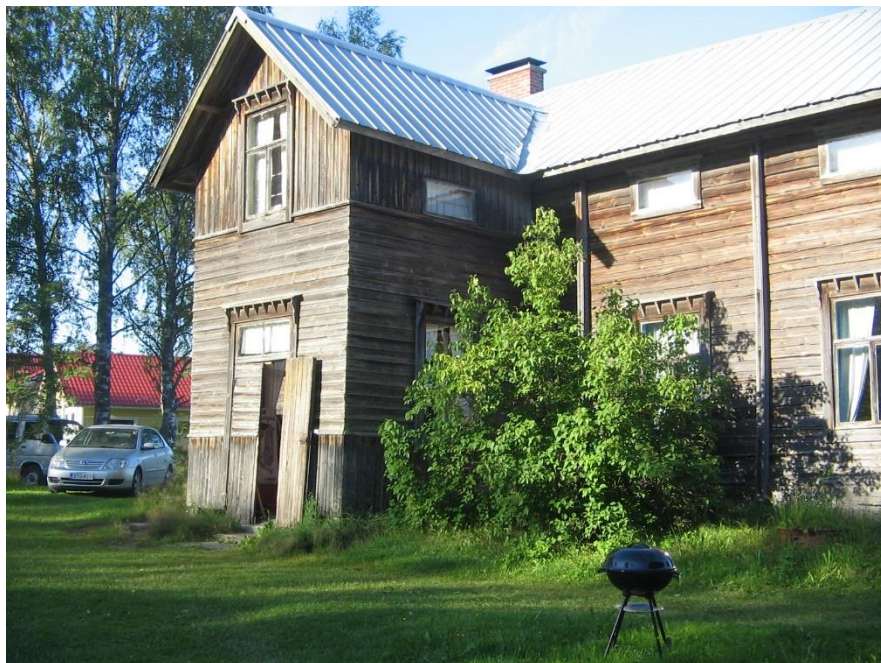
Kuva 15. Aloitustilanne ennen remonttia.

Kohde oli ollut kylmillään jo parikymmentä vuotta ja sitä oli käytetty lähinnä kesäisin loma-asumiseen. Perustukset ovat hakattuja kiviperustuksia, jotka on asennettu kiviarinoiden varaan. Perustukset olivat osittaisia multipenkkiperustuksia ja tuvassa ja yhdessä kamarissa sijaitsi kellari lattian alla. Talo oli kokonaan hirsipinnoilla niin sisältä kuin ulkoakin ja kuisti oli rakennettu kappale-tavarasta, Ikkunat olivat kaksinkertaisia perinteisiä muodoiltaan ja ulkopuolen vuorilautoiltaan koristeltuja. Taloa oli aikoinaan lämmitetty tuvan suurella takalla ja siihen yhteydessä olevalla leivinuunilla. Kamarit oli lämmitetty omilla tulisijoilla.

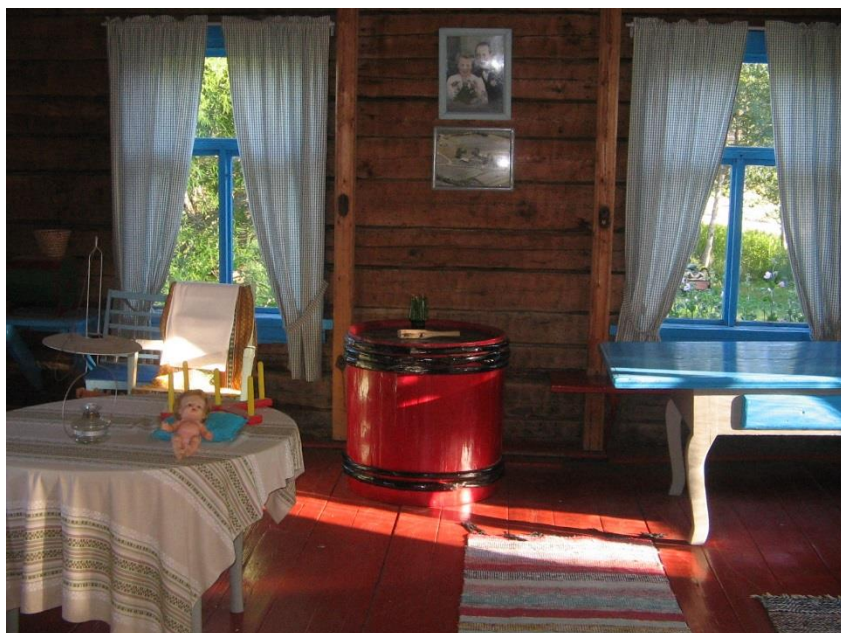
Omistajien pyynnöstä kävimme paikalla tutkimassa ja kartoittamassa hirsirungon ja koko rakennuksen kunnon, sekä sopimassa työn suorittamisesta ja aikataulusta. Rakennus näytti ennen tarkempia tutkimuksia hyväkuntoiselta. (kuva 16.)

Kuva 16. Sisänäkymä ennen remonttia.

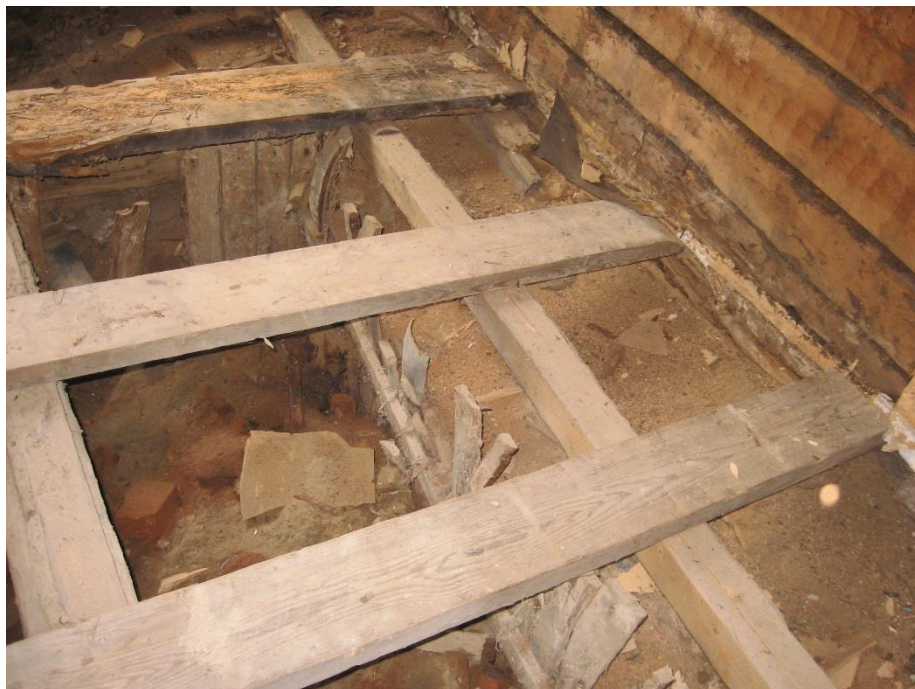
Kartoituksen tulos oli sellainen, että vaihdettavia hirssiä tarvittiin aika paljon. Lahovaurioiden syyt selvitettiin ja saatiin selville, että ne oli aiheuttanut kauan kylmillään ollut multipenkkiperustus, kasvusto talon vieressä, maan kasvu talon vieressä, kivijalkakivien väärä sijainti hirsisiin nähden ja jiiripeltien väärä rakenne. Nämä kaikki otettiin remontissa huomioon ja korjattiin niin, että ne eivät enää aiheuta vaurioita rakennukseen. Tiedossa oli eräs vanha hyväkuntoinen riihirakennus, jonka omistajat olivat päättäneet purkaa omistajien toimesta sen jäädessä käyttöä vaille. Hirsien koko ja mitat täsmäsivät aika hyvin remontoitavaan kohteeseen, joten siitä tehtiin kaupat uudelle omistajalle. Rakennus numeroitiin, purettiin ja siirrettiin Mustallepurolle uutta käyttöä odottamaan.

Purkutyöt aloitettiin samoihin aikoihin kuin uusia hirssiä hankittiin ja purkutyöstä tulikin melko massiivinen. Koska alahirret olivat joka puolelta vähintään kahden hirren verran lahonneet, jouduttiin myös kaikki sisälattiat purkamaan. Lattiarakenteet kun olivat kiinnitetty alahirsiin ja lankut olivat melkein kaikki lahovaurioisia. (Kuva 17.)

Kuva 17. Lahovaurioisia seinähirsiä ja lattiarakenteita.

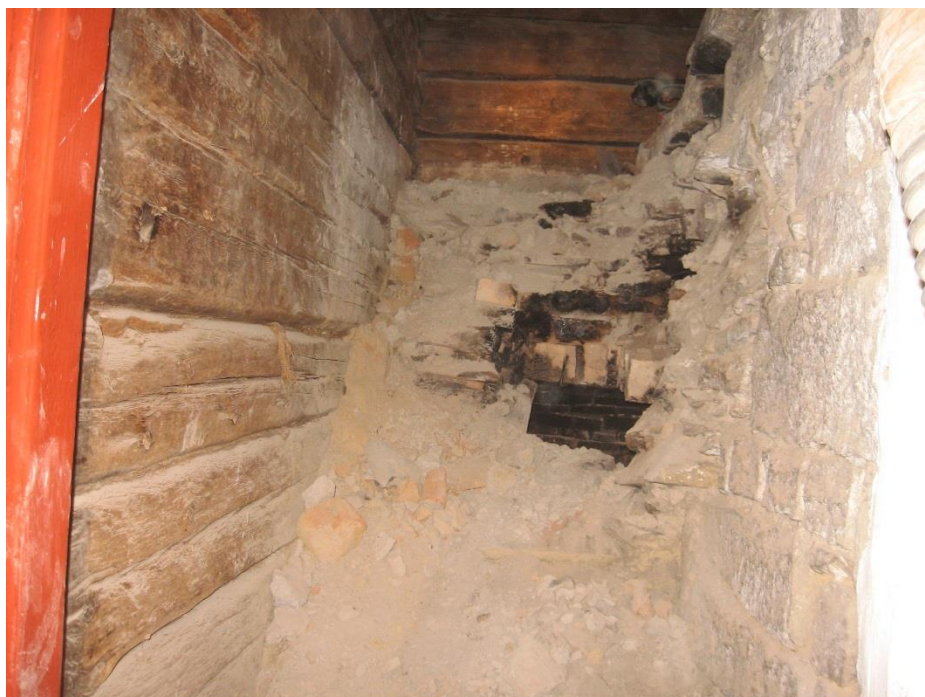
Purkutöitä jouduttiin tekemään myös leivinuunin osalta, koska leivinuunin peräosa oli muurattu seinärakenteisiin kiinni. (Kuva 18.) Hirsikehikon nostotyö ja kengittäminen ei onnistunut muulla tavalla. Leivinuunin takaosan muurauksessa oli käytetty suuria luonnonkiviä, joiden purkaminen aiheutti omat haasteensa. (Kuva 19.)

Kuva 18. Leivinuunin takaosa kiinni seinärakenteissa.

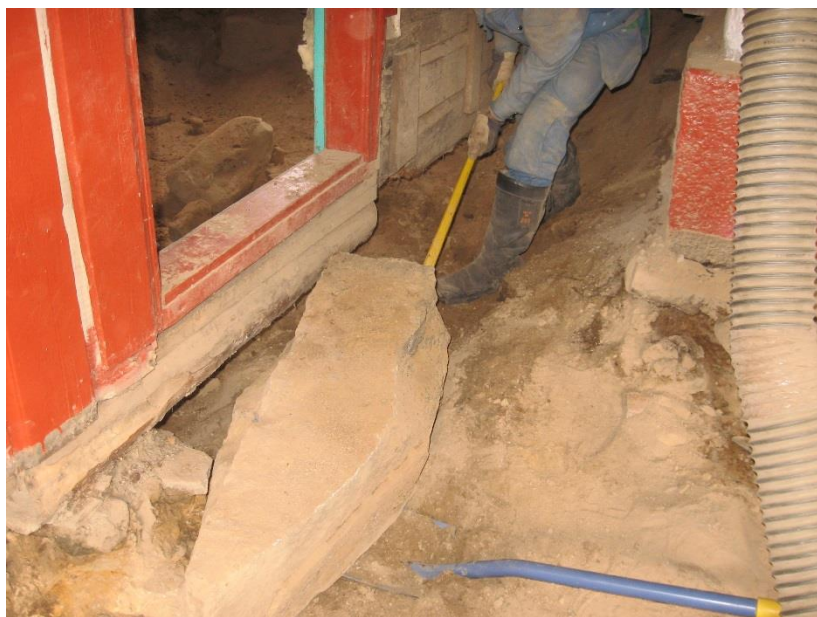
Kuva 19. Leivinuunin takaosan purkua.

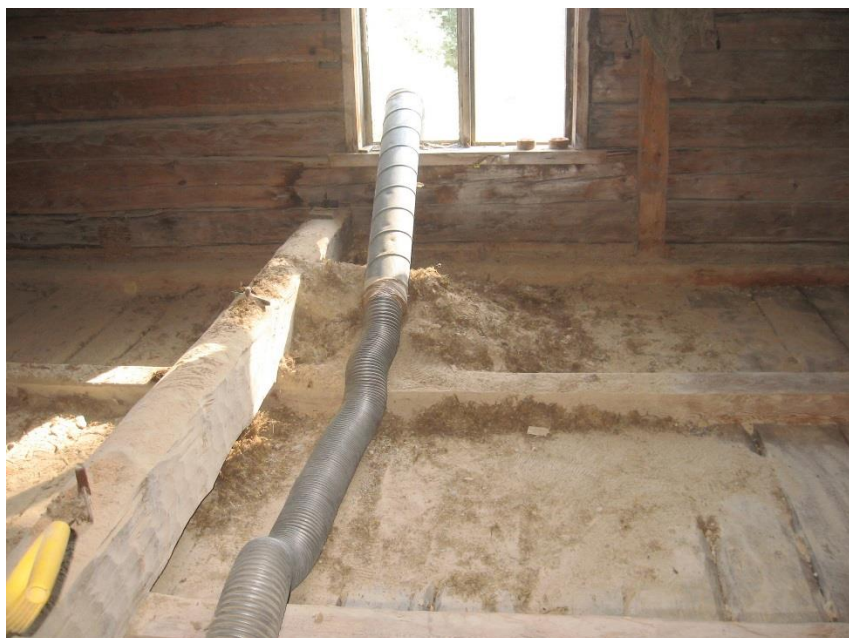
Tuvan osan välikaton eristemateriaalit jouduttiin kokonaan poistamaan, koska materiaalina oli käytetty mättäitä, maata ja hiekkaa ja sen paino oli kuormittanut välikaton notkolle. (Kuva 20.)

Kuva 20. Välipohjan eristeiden poistoa.

Myöhemmässä vaiheessa yläkertaan asennettiin uudet lattianiskaset ja eristeeksi selluvillaa sekä uudet lattialankut. Välipohjakannattajien kiinnitystä sivuseinille vahvistettiin erilaisilla teräskulmilla, koska kannattajat olivat päässeet jonkun verran irtoamaan kiinnityksistään. (Kuva 21.)

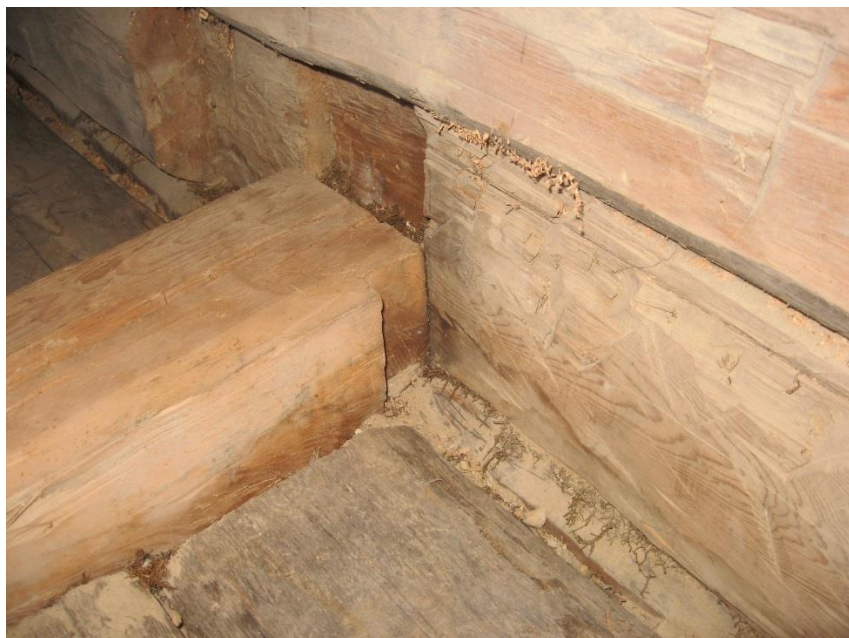
Kuva 21. Välipohjakannattajat irronneet sivuseiniltä.

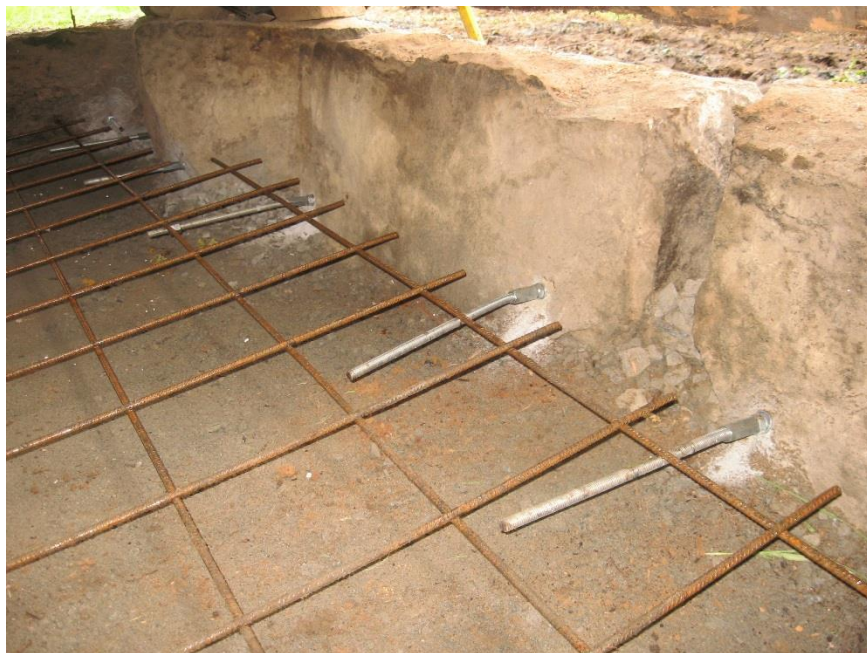
Kuva 22. Kivijalkakivet oiottu ja raakavalun tartunnat asennettu.

Kellarit täytettiin murskeella ja tiivistettiin tärylätkällä ja kaikki sisäpuolen alueet raudoitettiin ja valettiin, että rossipohjalle saatiin riittävä tuentapohja. Kivijalkakivet oiottiin ja tuettiin raakavalun ja tartuntojen avulla oikeaan asemaan ennen kengityksen aloittamista. (Kuva 22.)

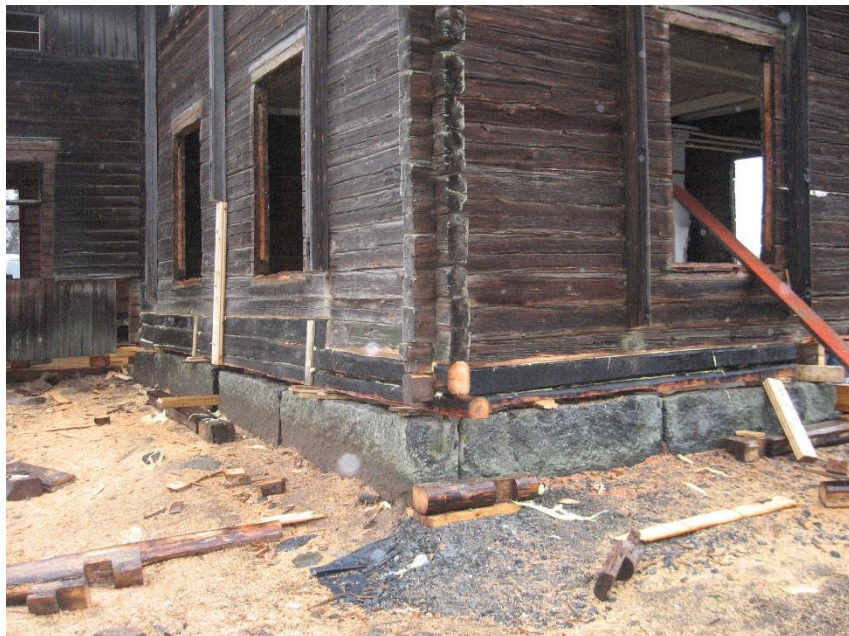
Kuva 27. Etupuolen kengitys suoritettu ja alimmat hirret sovitettu kivijalkaan.

Näin työ jatkui hirsi kerrallaan, vaihtaen tunkkien paikkaa tarpeen mukaan. Koska vaihdettavia hirsivarveja oli vähintään kaksi, valittiin vaihtotyöhön sellaiset hirret jotka olivat jo valmiiksi toisiinsa sovitettut. Näin työ nopeutui ja helpottui huomattavasti. Saatuamme kaikki hirret sovitetuksi ja vaihdetuksi, sovitettiin viimeiseksi alimmat hirret kivijalkaan sopivaksi. (Kuva 27.)

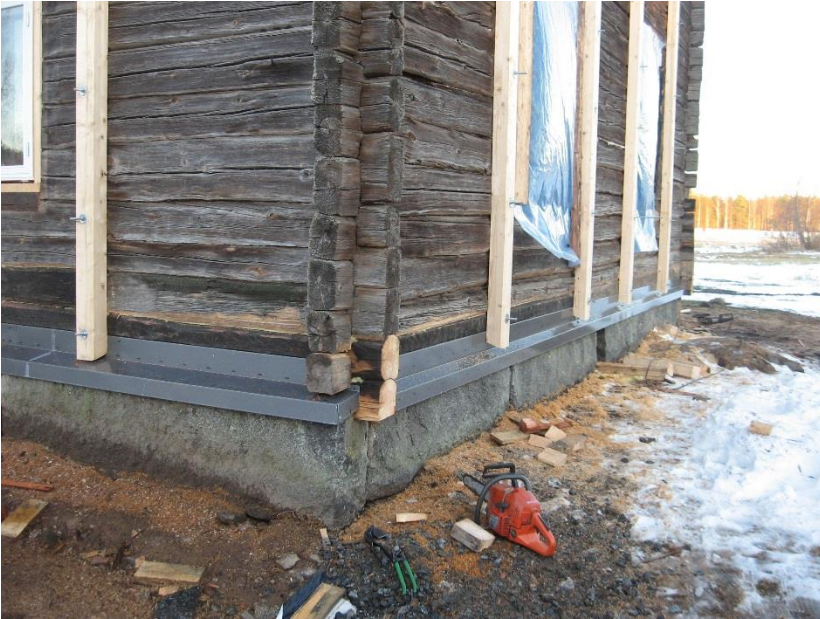
Kuva 28. Vesipellit ja följärit asennettu.

Tässä vaiheessa kehikko oli vielä irti kivijalasta tukien päällä, jonka jälkeen tuet poistettiin ja kehikko laskettiin tunkkien avulla kivijalan päälle. Koska kivijalka oli ulompana kuin hirsikehikko, sahattiin alimpaan hirsivarviin vesipellille ura, johon sopiva profiili asennettiin. Lopulliset följärit asennettiin viimeiseksi ja tällä tavalla saatiin hirsikehikko oiottua melko suoraksi rungoltaan. (Kuva 28.)

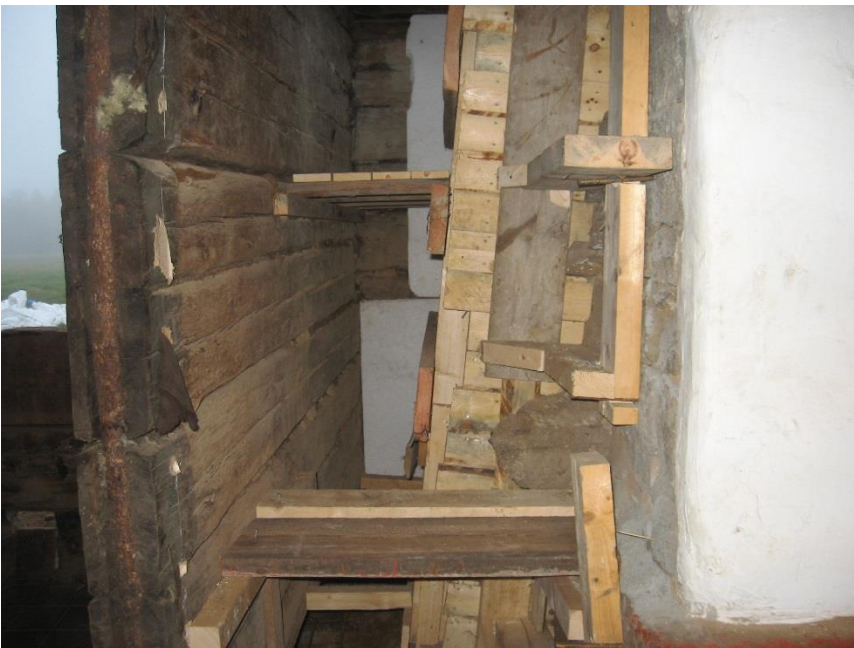
Kuva 29. Leivinuunin takaosan tukivalumuotti.

Kengityksen jälkeen aloitettiin sisävalmistustyöt ja ensimmäisenä valettiin tukimuurit leivinuunin taakse ja tulisijojen perustuksiin. (Kuvat 29. ja 30.)

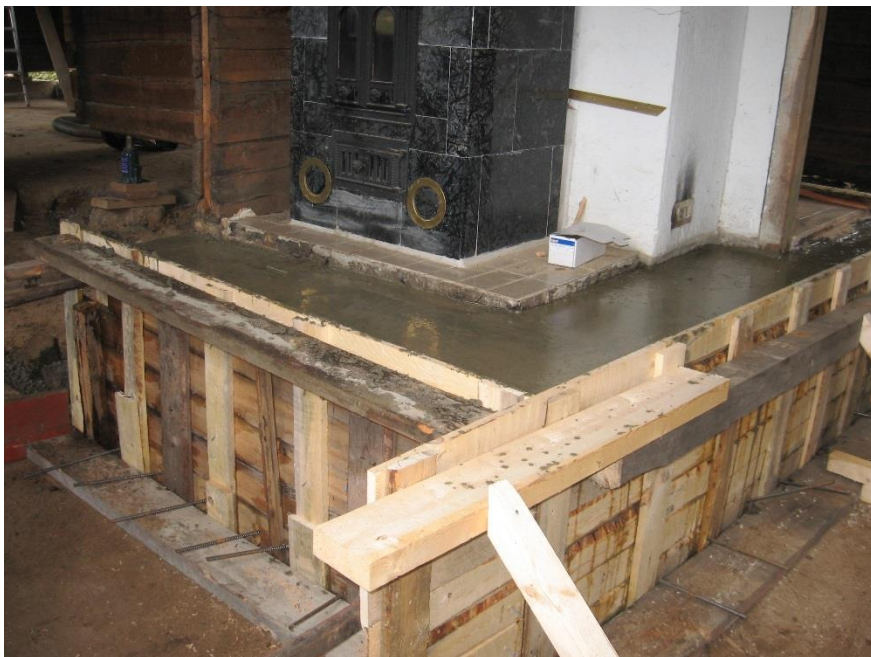
Kuva 30. Tulisijan perustuksen vahvistusvalu.

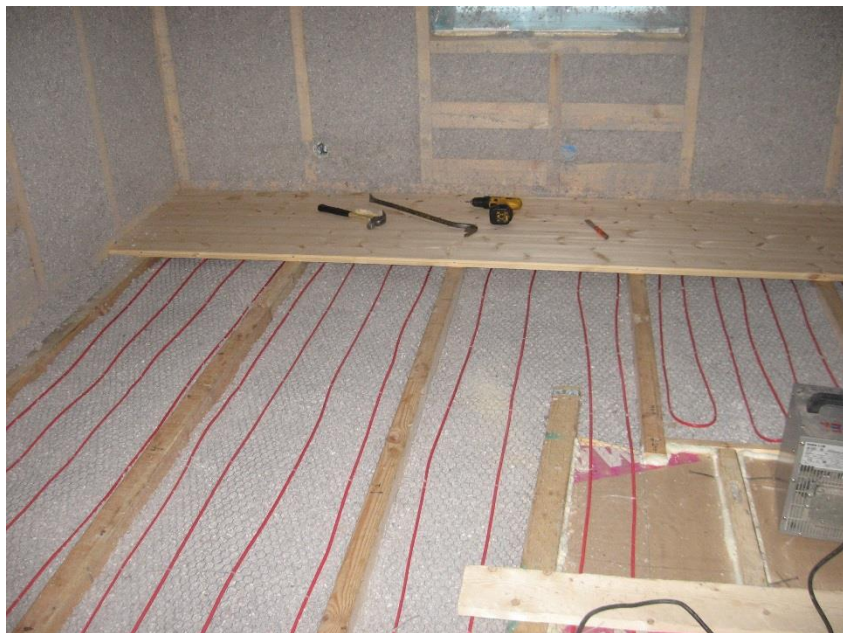
Kuva 33. Kamarin lattialämmityksen toteutus.

Kamarien lattioihin asennettiin myös mukavuuslämpö ja sen toteutustapa on aiheuttanut hieman kysymyksiä. Se toteutettiin asentamalla villapuhalluksen jälkeen kannattajien päälle verkko, johon sähkölämmityskaapelit kiinnitettiin ja lattialankutus viimeiseksi. Mitään lämmönluovutuslevyjä lattiaan ei tullut. (Kuva 33.) Käyttökokemukset tästä käytännöstä ovat olleet hyviä, eikä sähkönkulutukseen ole ollut suurta.

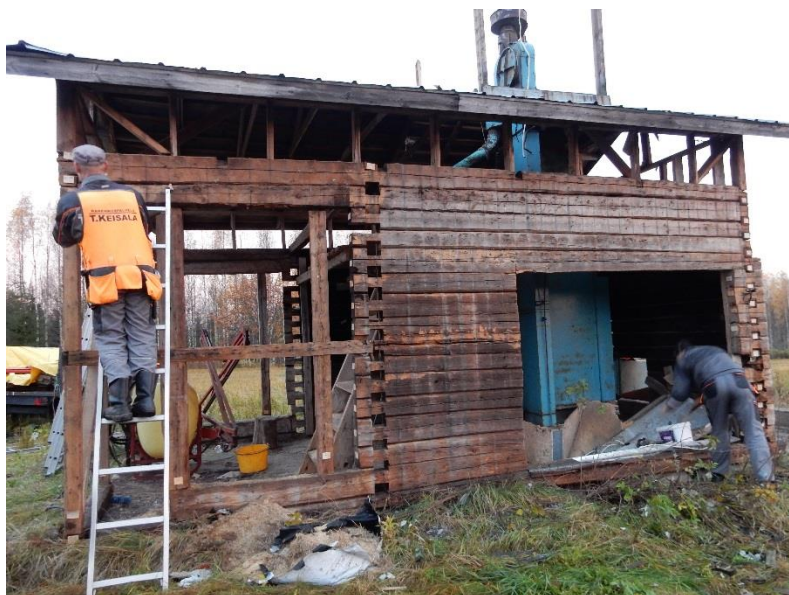
Kuva 39. Kehikkoon sahattu kuivaamokäyttöön suuria aukkoja. (Kolunsarka 2017.)

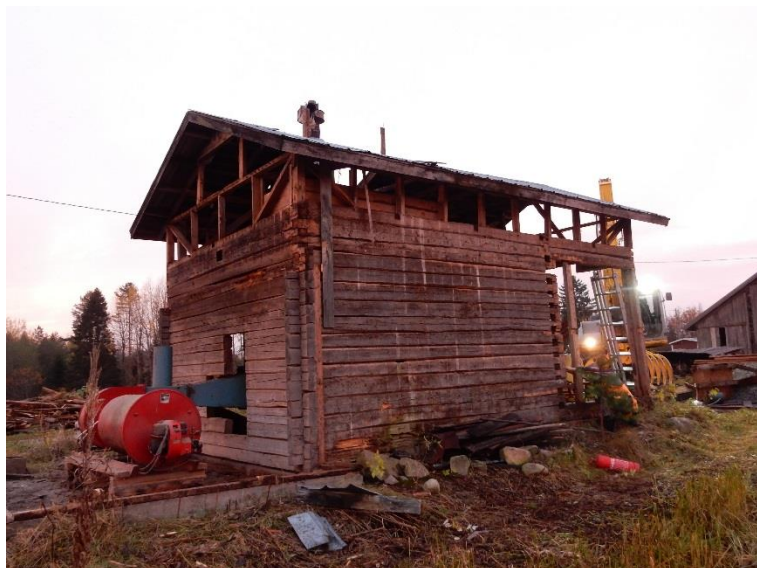
Purkuvaiheessa kävi ilmi, että kuivaamokäytössä ollessaan kehikko oli joutunut niin suuren kosteusrasituksen alaiseksi, että siinä olevat hirret olivat suurimmalta osaltaan korjauskelvottomia. Päältäpäin hirret näyttivät osittain hyväkuntoisilta, mutta nostettaessa niitä kehältä pois, niistä paljastui lahovaurioita melkein joka puolelta. (Kuva 42.)

Kuva 42. Lahovaurioinen kehikko. (Koulusarka 2017.)

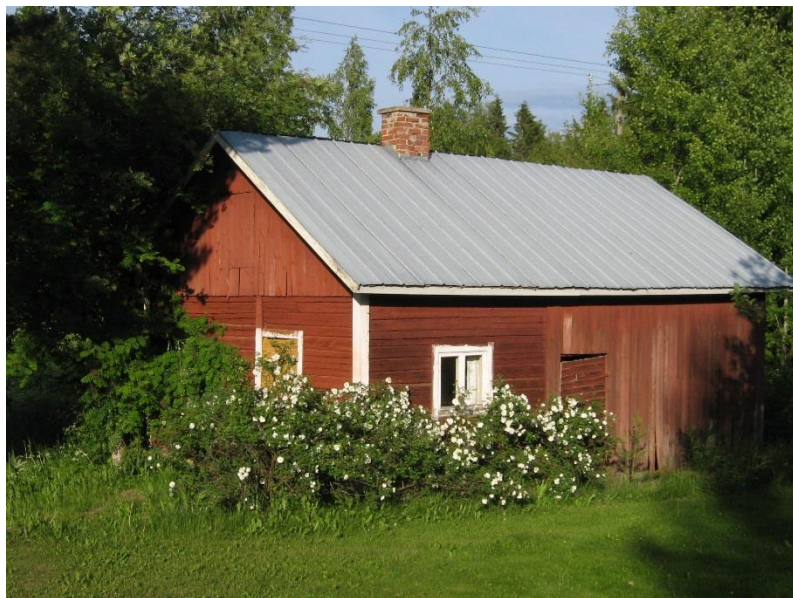
Kuva 49. Alkutilanne ennen remonttia. (Nelimarkka 2016.)

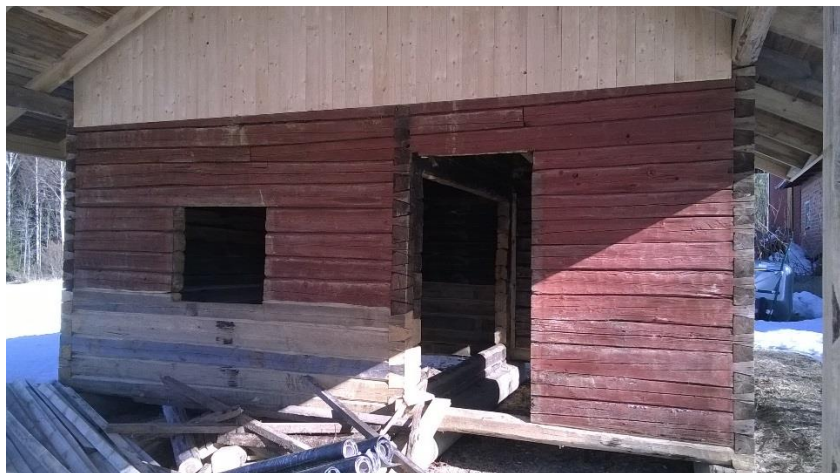
Kuva 50. Kengitystä suoritettu useita varveja. (Nelimarkka 2016.)

Nurkat tehtiin lohenpyrstönurkillä (Kuva 50.) ja myöhemmin nurkat suojattiin pystyvuorilaudoilla (Kuva 52.) ja päätyyn rakennettiin tyyliin sopiva avoterassi. Tämä korjausprojekti suoritettiin siten, että vanha rakennus purettiin hirsikehikkoa myöten pois, tuettiin vinotuilla jäykäksi, jonka jälkeen kehikko siirrettiin kokonaisuutena konevoimalla pihapiirissä uuteen paikkaan sekä käännettiin ylösalaisin. Kengitys oli helpompi suorittaa tällä tyylillä, koska vaihdettavia hirsisiä oli monia ja kehikko oli kuitenkin aika pieni. Kengityksen jälkeen kehikko käännettiin oikein päin ja sille tehtiin painekyllästetyistä parruista murskepetin päälle perustus. Terassia laajennettiin pystyrunkorakenteena kuvan 51. mukaisesti. Terassin käyttötarkoitus oli ajateltu, että se toimisi myös kesäkeittiönä ja siksi sitä laajennettiin riittävästi.
