# Asbestsanering i en industrihall

Examensarbete för byggmästare (YH)-examen

Ekenäs 2019

Titel: Asbestsanering i en industrihall

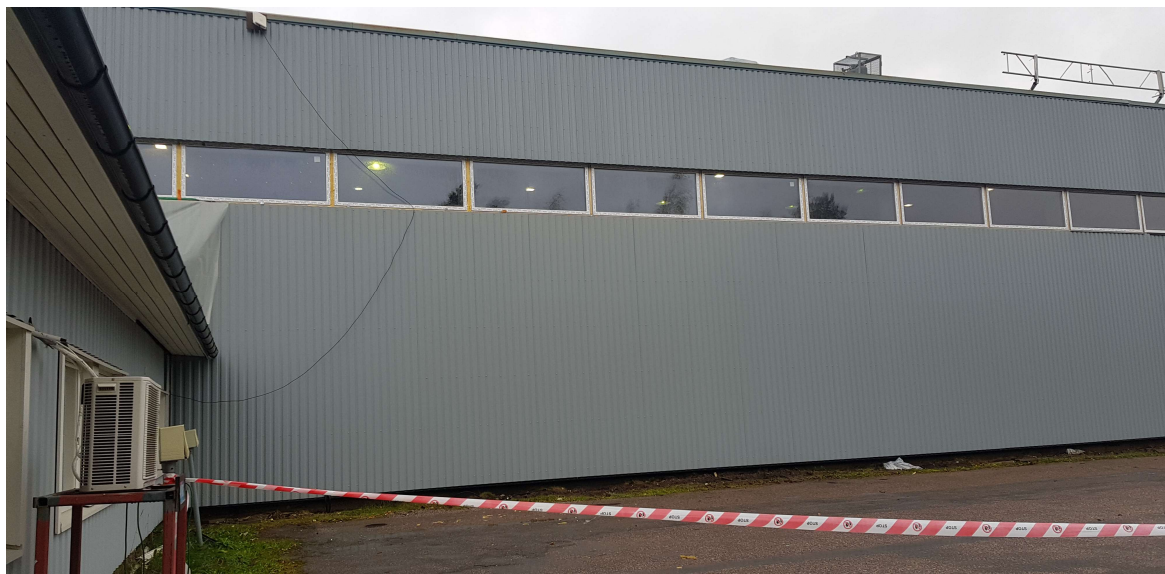
*Bild 2. Maskes hall från utsidan, Amelie Gustafsson 2019.*

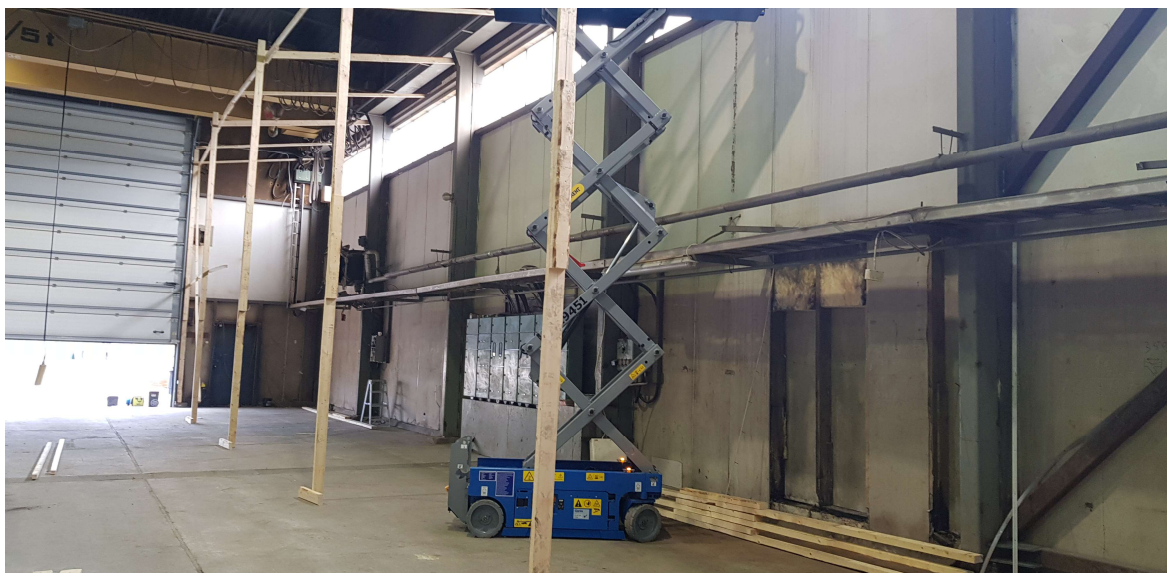
*Bild 7, Byggandet av skyddsväggar, Amelie Gustafsson 2019*

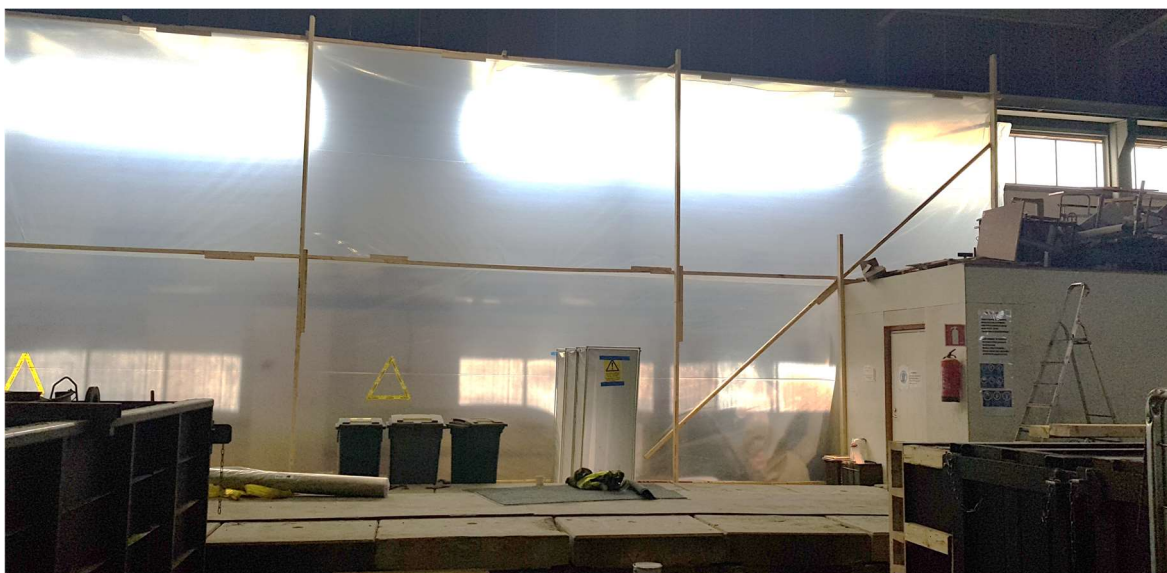
*Bild 8, Färdiga skyddsväggar, Amelie Gustafsson 2019.*

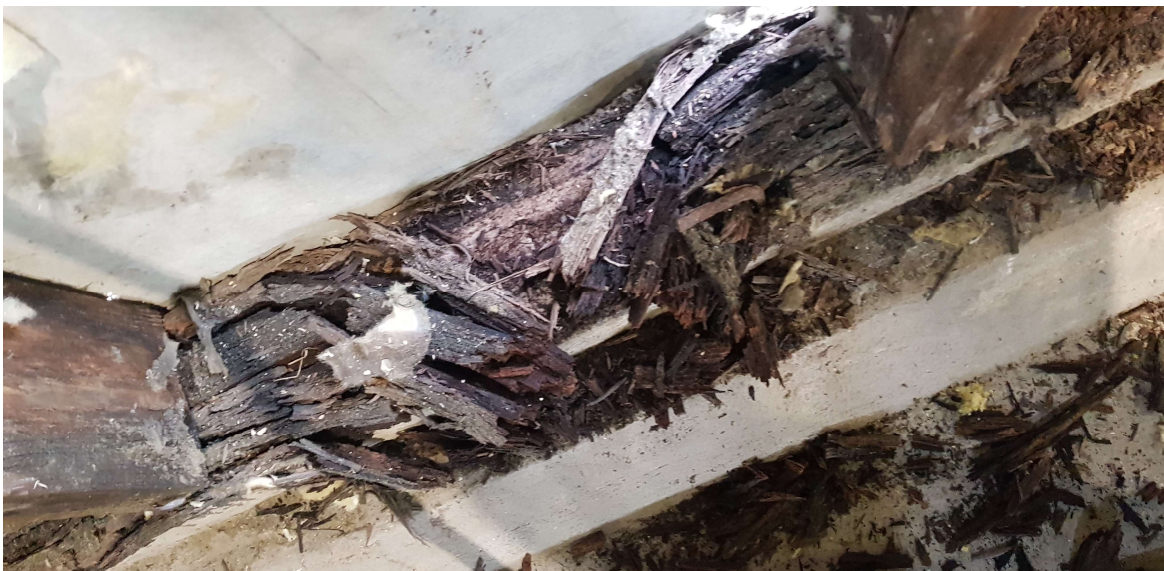
*Bild 9, Trästommen som kom fram under skivorna, Amelie Gustafsson 2019.*

Själva väggbalkarna var i väldigt dåligt skick och måste också rivas. Då bestämdes det att alla väggar ska gås igenom fast det inte finns asbest i vissa delar av hallen. När asbestrivningsarbetet var utfört märkte man att balkarna var fukt- och rötskadade.

Fukt- och rötskadorna i balkarna kom som en överraskning p.g.a. att de hade varit täckta av skivorna. Hallens bärande konstruktion är byggd av en stålstomme, så det finns ingen risk för ras fast ytterväggens träkonstruktioner avlägsnas. Detta är saker man kanske inte alltid är beredd på att göra innan man ser hur det ser ut i verkligheten.

När man bestämde sig för att bygga upp skyddsväggar på den första delen av hallen, som man började rivningsarbete på, var det p.g.a. att skivorna hade blivit så skadade under åren att det inte fanns ett hälsosamt sätt att lyfta ner skivorna utan att sprida dammet runt omkring i hallen. Företaget Piikki ja pora Rautiainen anlätades för att bygga skyddsväggar. Väggarna blev väldigt höga på grund av att skivorna var ända från golv till tak. För att försäkra säkerheten för våra arbetare i hallen fanns det alltid övertryck i hallen och undertryck på andra sidan skyddsväggen. Det gjordes skilda hål i väggen där man hade luften att komma ut. När rivningsarbetet var klart och man kunde se stommen, kom det fram att stommen hade fått kraftiga rötskador under åren och därför bestämdes att hela trästommen skulle förnyas.
