Opinnäytetyö (AMK)

2019

# OVI-EKP:N TURVALLISUUDEN KEHITTÄMINEN VALMET AUTOMOTIVE OY:SSÄ

## DOOR PRE-ASSEMBLY IMPROVEMENT OF SAFETY IN VALMET AUTOMOTIVE OY

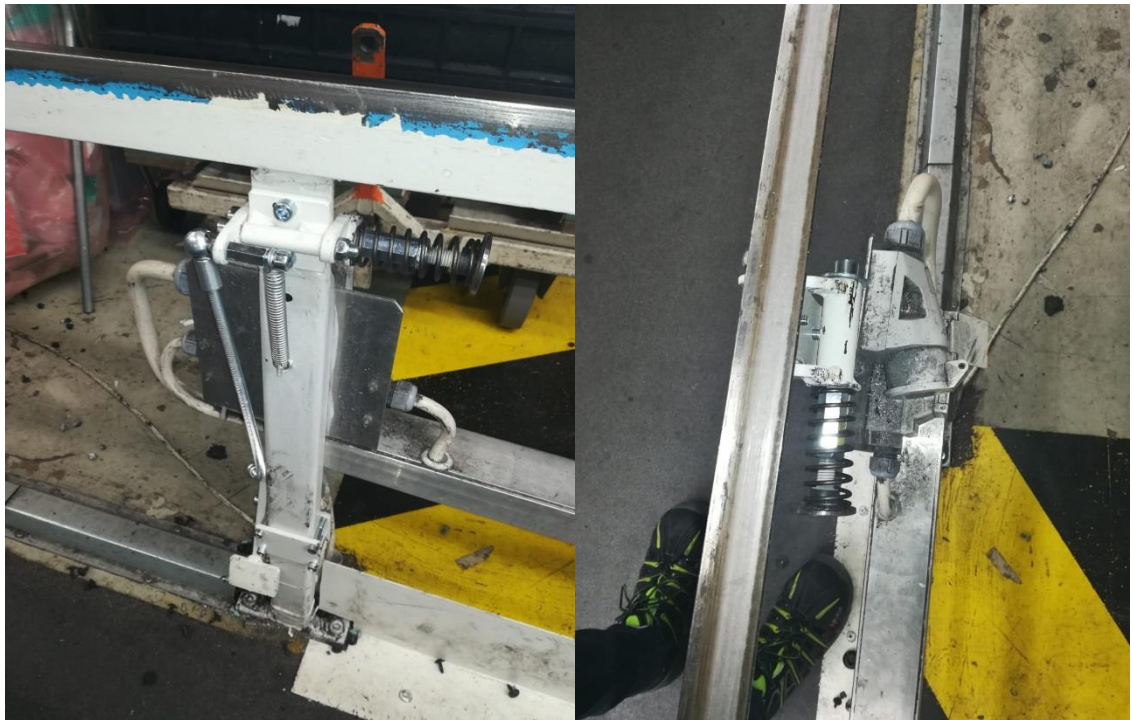
Ovikelkkojen väliin puristuksiin jääminen tulisi eliminoidua uusien investointien myötä, mutta siihen löytyy myös vaihtoehtoisia ratkaisuja. Niin kuin kolhutapauksissa, yleisin tapaturmapaikka on verhoiluasema. Lähellä olevalla moduuliasemalla on 21.10.2019 ollut käytössä prototyyppi ”stopparista” (kuva 8.). Se ei kuitenkaan ole toiminut toivotusti, vaan tiputtanut ovia stoppariin osuessa. Ongelmana on, että ovihenkari pääsee liikkumaan niin pitkälle eteenpäin kuin linjaa ja voimaa riittää, kunnes vastaan tulee toinen henkari tai ihminen. Linjan iän takia ovihenkaria joutuu työntämään melkoisella voimalla, jonka takia liukuminen on välillä hallitsematonta.

Kuva 8. Prototyyppi stopparista.

Kokeilun alla olleen stopparin saadessa huonoa palautetta ja tuloksia, täytyy rakentaa uusi, toimivampi stoppari tai kehittää vaihtoehtoinen ratkaisu. Äkkipysäytyksen sijaan linjaa tai kelkkaa voisi hidastaa. Tämä tapahtuisi liukusteellä, jonka materiaali olisi kitkakertoimeltaan sellainen, että se hidastaisi sopivasti sekä lopulta pysäyttäisi. Sopiva materiaali täytyy selvittää arvioimalla ja kokeilemalla. Hintaa esimerkiksi kumiliuskalle ei paljoa tulisi. Polyteeni, joka saattaisi olla kitkakertoimeltaan sopiva aine (0,29), on myös kestävä ja hyvin työstettävissä. Hintaa polyteenilevyllä on esimerkiksi IKF-sivustolla

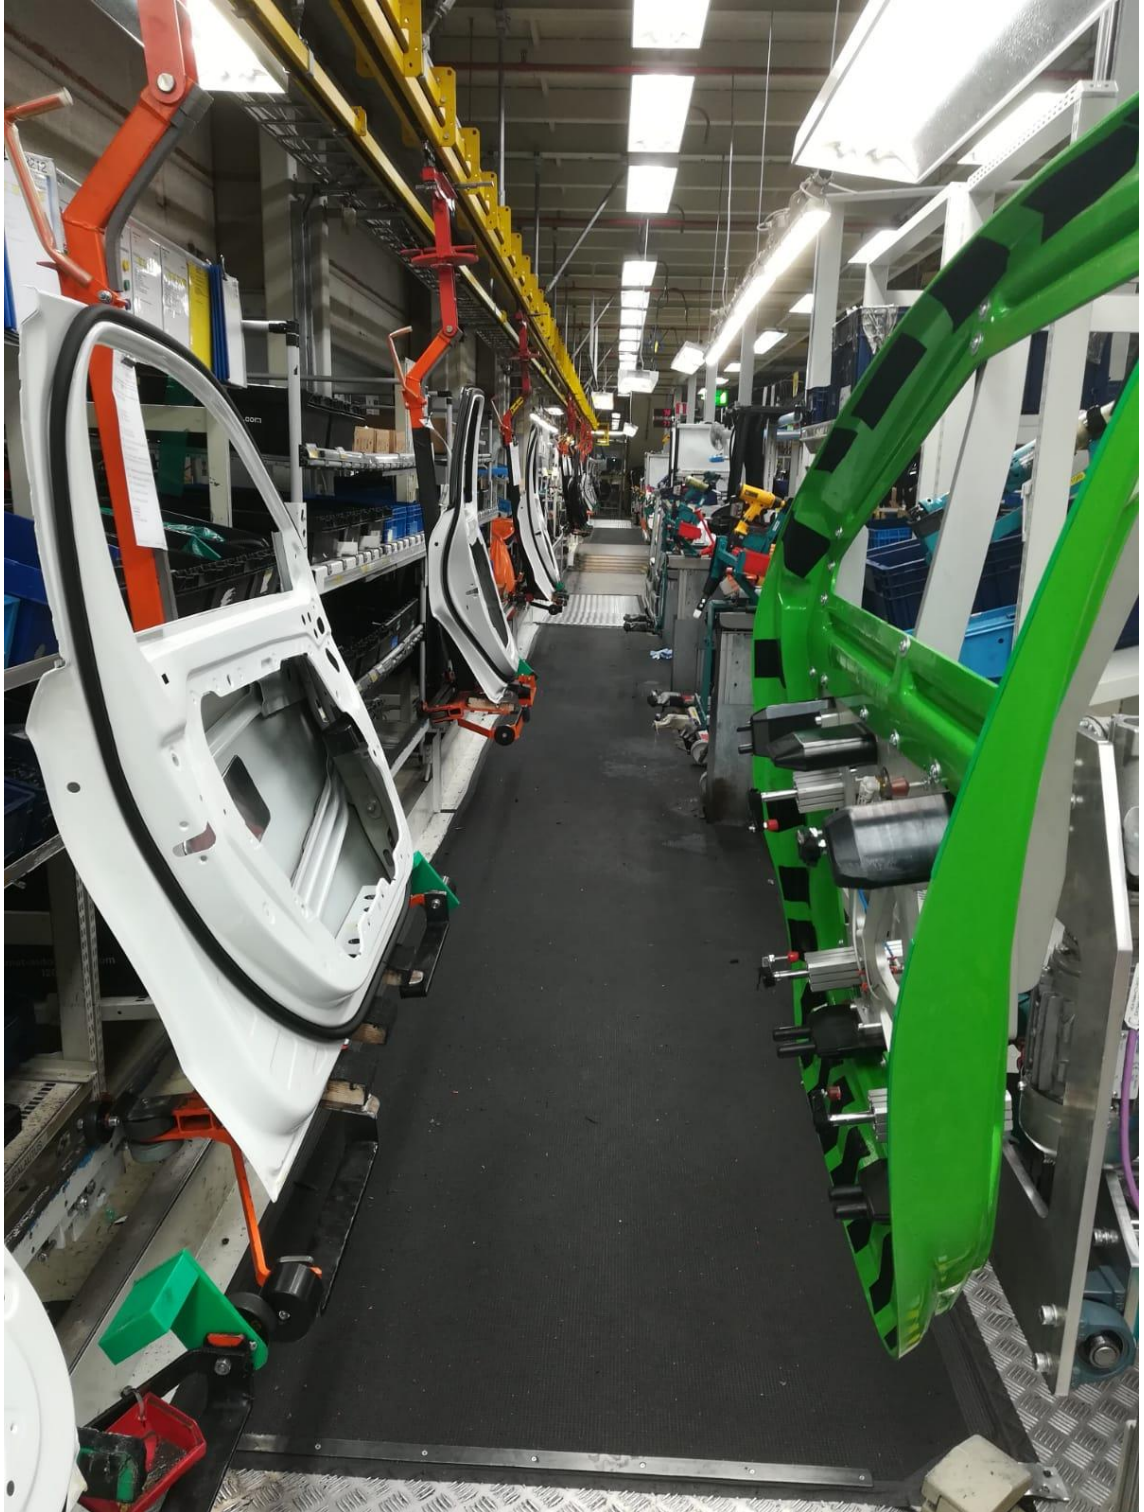
Ovi-EKP:llä on todella ahtaat tilat (kuva 9.). Kääntymisvaraa ei juurikaan ole, ja osat ovat vaikeasti saatavilla ovikiskon toisella puolella (kuva 10.). Kiskon yli joudutaan kävelemään, jolloin kompastumisriski kasvaa. Riski katoaisi mikäli kaikki osat olisi saatavilla toisella puolella. Osat eivät kuitenkaan mahdu kaikki toiselle puolelle, kahden mallin ja erilaisten variaatioiden vuoksi. Mikäli osat tulisivat sortattuna, eivät osat veisi lähellekään niin paljon tilaa, mutta tämä vaatisi lisää työvoimaa joko logistiikalle tai kokoonpanolle, eikä näin olisi välttämättä kustannustehokasta. Virheiden määrääkin saisi tällöin karsittua, kun väärin osien asennusriski pienenesi tai oikeastaan siirtyisi keräilijän vastuulle. Kaikkia osia ei myöskään tarvitsisi välttämättä sortata. Isot osat kuten lasit voisivat olla aseman vieressä. Käytännössä tämä toimisi niin, että linjan vieressä kulkisi kisko, jossa olisi liikuteltava hylly. Samantapainen systeemi on käytössä ulkomaalaisissa autotehtaissa.

Kuva 9. Havainnollistava kuva ovi-EKP:n ahtaista työskentelytiloista.

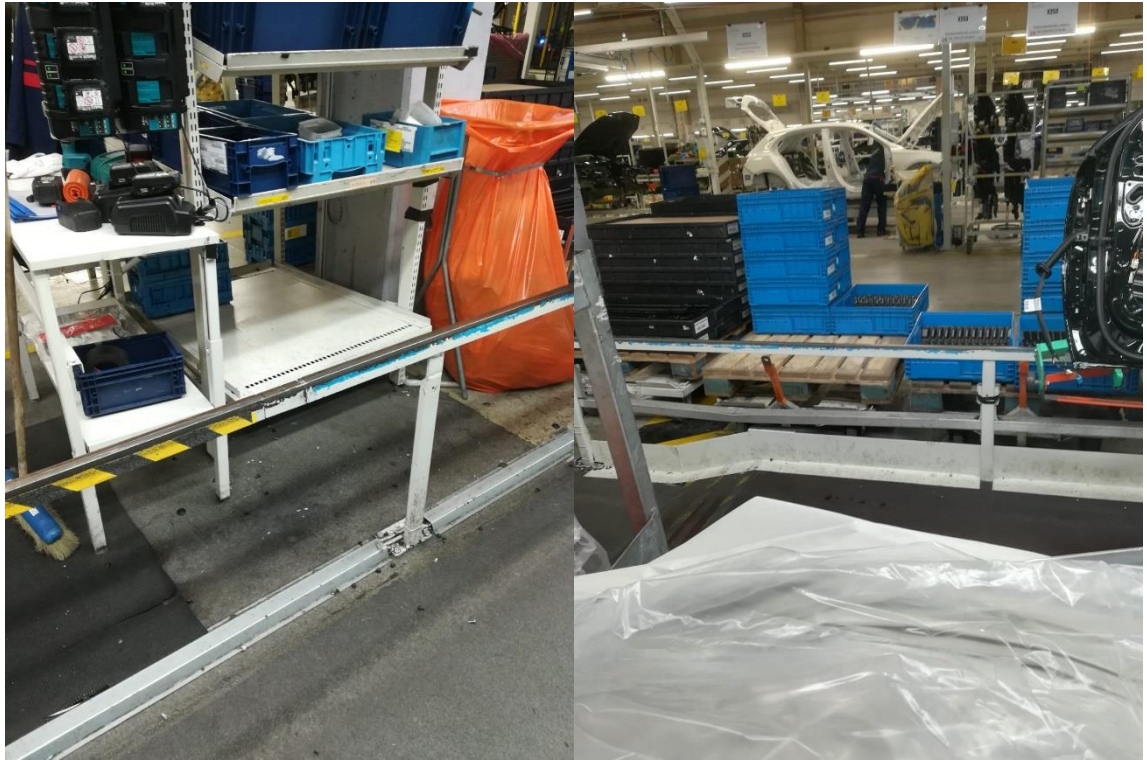
Kuva 10. Havainnollistava kuva osien hankalasta saatavuudesta.

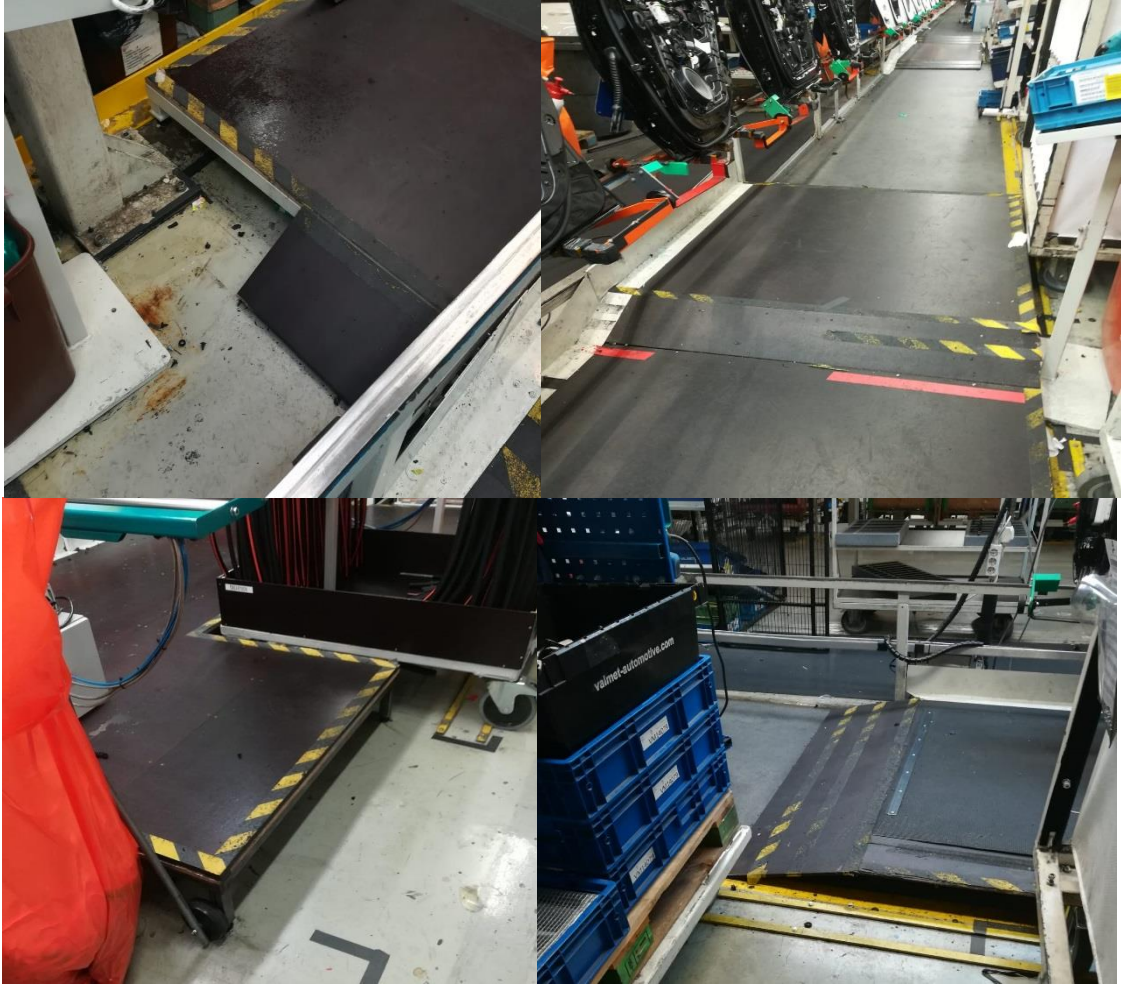
Tasoeroja on paljon (kuvat 11. ja 12.), jotka aiheuttavat kompastumisriskin. Kuvan 12 koroke parantaa ergonomiaa, mutta tuo kompastumisriskin. VA:lla on paljon henkilönostimia käytössä, jota tähänkin voisi harkita, jolloin koroketta ei olisi, paitsi asennusta tehdessä (kuva 13.). Pidempi henkilö ei myöskään koroketta välttämättä tarvitse, jolloin se voi olla ala-asennossa. Hintaa kuvan vastaavalle henkilönostimelle tulisi X määrä, riippuen nostimen laadusta. (*Summa salattu toimeksiantajan pyynnöstä.*)

Kuva 11. Tasoerot.

Lattian tasoeroista pääsisi myös eroon mikäli kuljetin tekisi pienen koukkauksen/mutkan alaspäin tarvittavien asemien kohdalla, kuten lasin asennuksessa. Tällöin ergonomia ei kärsisi ja turhat korokkeet saisi poistettua. Oikeastaan koko rataa voisi siirtää alemmaksi ilman, että ergonomia kärsisi. Tämä tietenkin maksaa, ja mikäli suurempia investointeja ollaan lähitulevaisuudessa tekemässä, olisi kuljetinradan muokkaaminen tässä vaiheessa kannattamaton idea. Vaihtoehtoisesti lattiaa voisi korottaa korokkeiden tasolle, jolloin korokkeet ja korkeuserot katoaisi. Puutavara tulisi halvemmaksi kuin kuljettimen muokkaus.

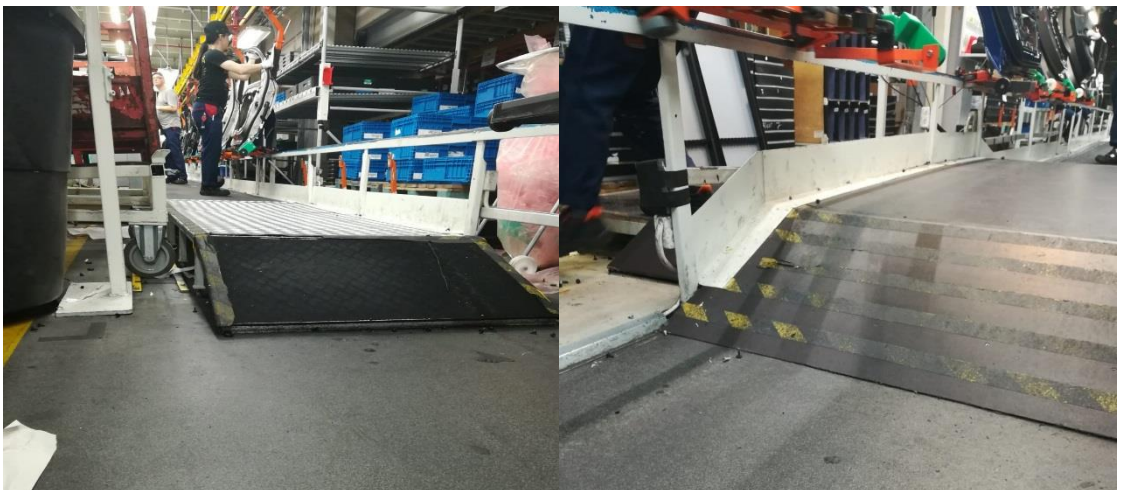
Kuva 12. Riskialttiit korokkeet.
