Elina Peltari

PARVEKKEIDEN KUNTOTUTKIMUS

Tekniikka- ja liikenne
2011

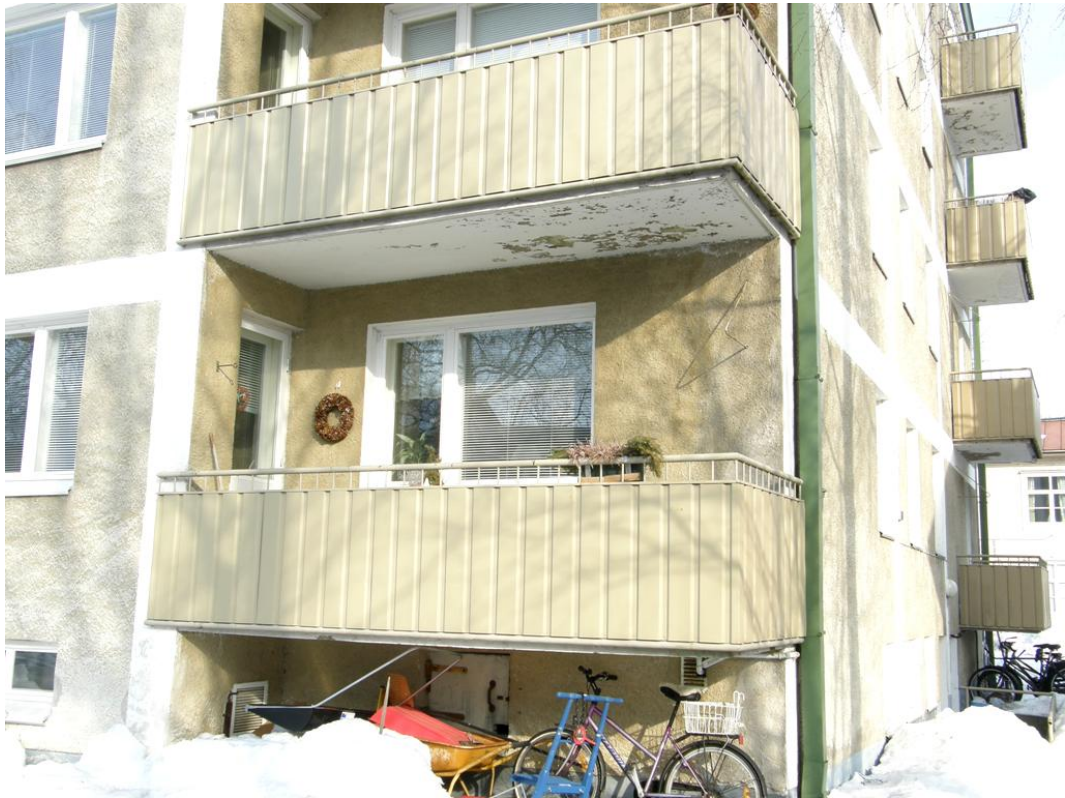
Kuva 1. Kohteen parvekkeista osa on suojaisempia ja isompia (vasemmalla) ja osa on pienempiä ja avoimempia (taustalla oikealla).

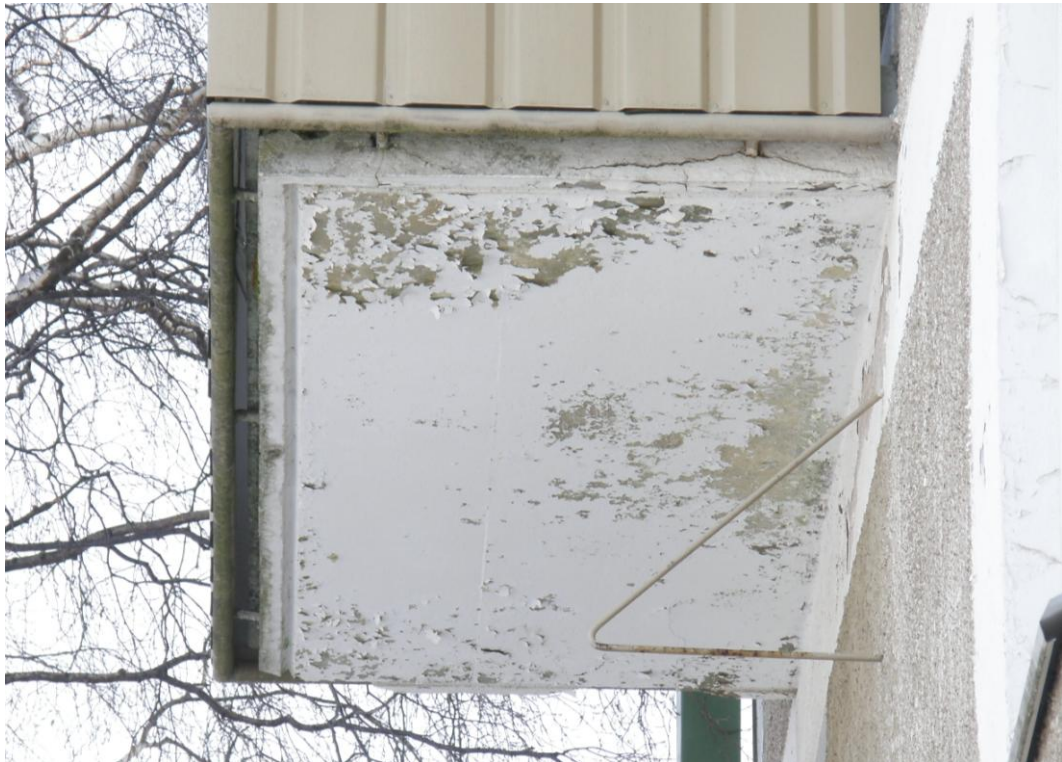
Kuva 4. Parvekelaatan alapinnan rapistunut maalipinta.

Kävin kohteessa kaksi kertaa tekemässä silmämääräisiä havaintoja ja valokuvauksissa parvekkeita. Rakennusympäristö osoittautui tuuliseksi ja suojaattomaksi. Parvekkeissa toistuivat samankaltaiset vauriot maalipinnan hilseilystä laatan alapinnan rapautumiseen. Laatan etureunoissa oli havaittavissa sammalkasvustoa, lohkeamia ja halkeamia, jotka olivat usein yhteydessä kaiteiden kiinnitykseen. Parvekkeiden vedenpoisto tapahtui kallistuksen avulla laatan etureunan yli. Pääpiirteittäin näytti, että kahden ylimmän kerroksen parvekkeet olisivat paremmassa kunnossa kuin kaksi alinta.

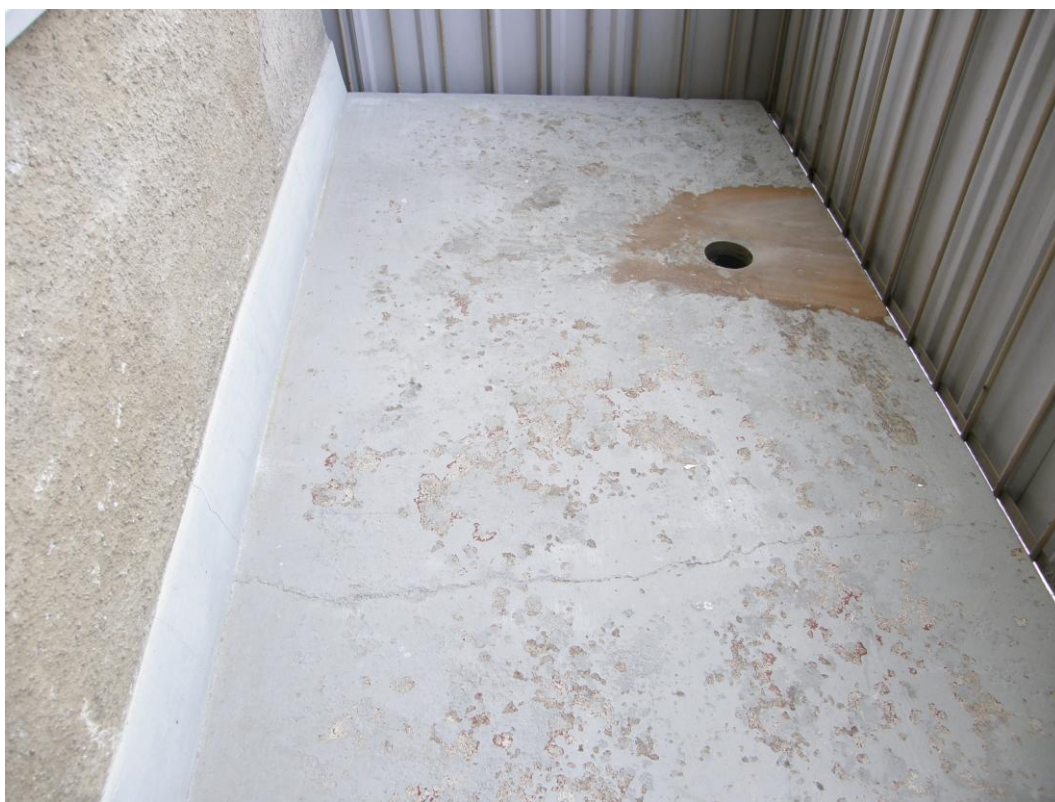
Kuva 7. Parvekelaatan yläpintaa ja juuri poratun näytteen kolo.
