Onnelan peruskorjaussuunnitelma

Rintamamiestalo vuodelta 1952

Opinnäytetyö

Työn nimi: Onnelan peruskorjaussuunnitelma

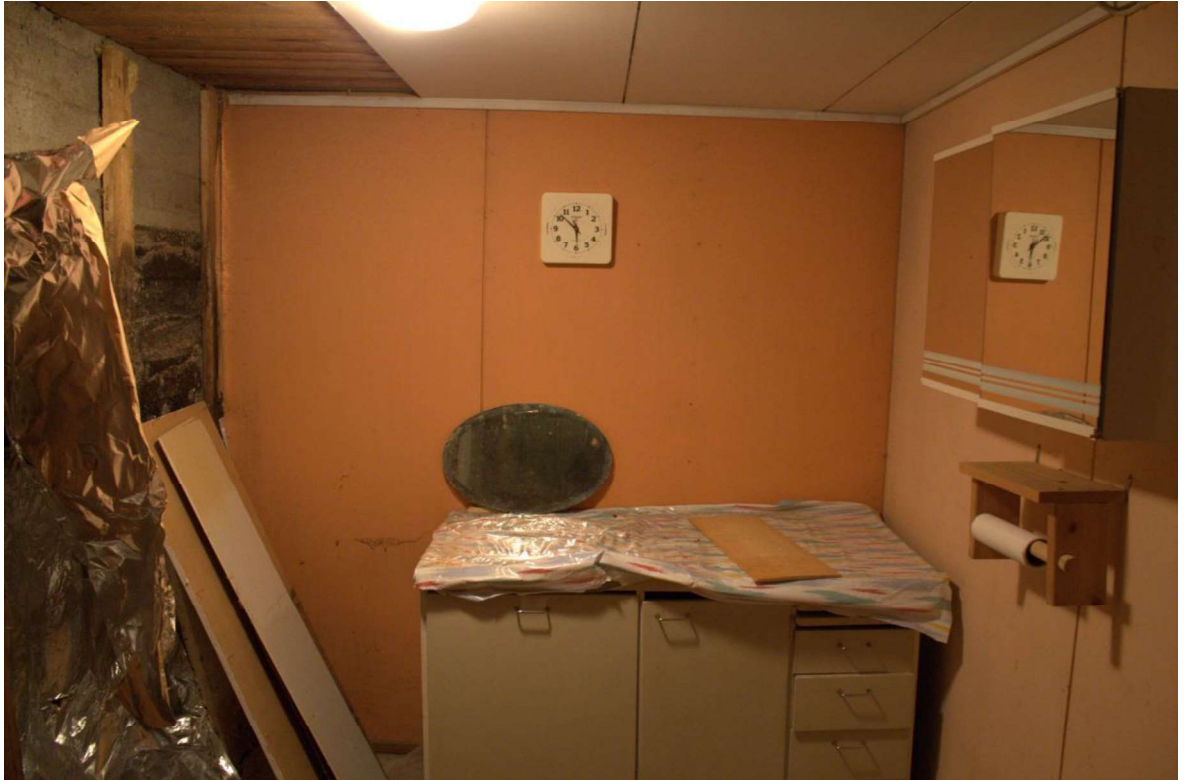
Kuva 2. Kellarin vanha pukuhuone. (Latva-Ranto H. 2019)

Kellarin ulkoseinistä osa oli eristetty sekä verhoiltu sisäpuolelta ja puuosissa havaittiin lahovaurioita. Eristyksen takana oli bitumisivelyltä näyttävää kosteuseristettä, jossa voi olla 1950-luvulla käytetty PAH-yhdisteitä. Pintakosteusmittarilla mitattuna kaikissa muissa paitsi pannuhuoneen seinissä havaittiin korkeita kosteusarvoja sekä kaikki lattiat olivat kosteita. Märät betonirakenteet olivat vaurioittaneet puisia verhoiluja, kalusteita sekä polttopuita. Kuvassa 2 on kellarin vanha pukuhuone.

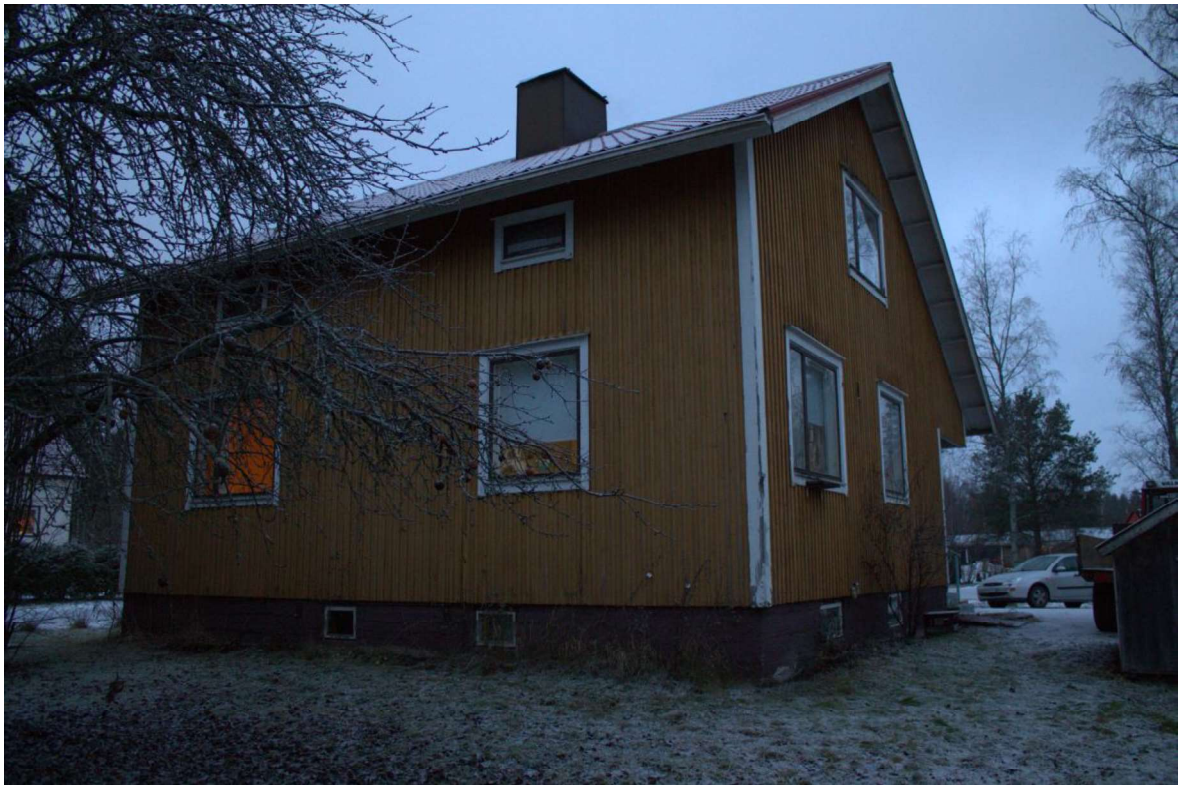
Kuva 3. Vanha julkisivu. (Latva-Ranto H. 2019)

Rakennus oli silminnähtävästi suora. Julkisivuverhous oli käyttöikänsä päässä ja huonossa kunnossa, eikä sen takana ollut tuuletusrakoa (Kuva 3.) Eteläisivun ikkunan alta poistettiin tarkastuksen yhteydessä osa laudoituksesta, jolloin päästiin tarkistamaan tuulensuojapaperin takana oleva vinolaudoitus. Laudoituksesta löytyi kosteusjälkiä ja piikkimittarilla mitattuna kosteus laudoituksessa oli 10,8 p-% (mahdollisen homevaurion alaraja n.17-25 p-%). Räystäiden maalipinta oli osin hilseilyt pois ja huonossa kunnossa, eikä räystäillä ollut tuuletusta.

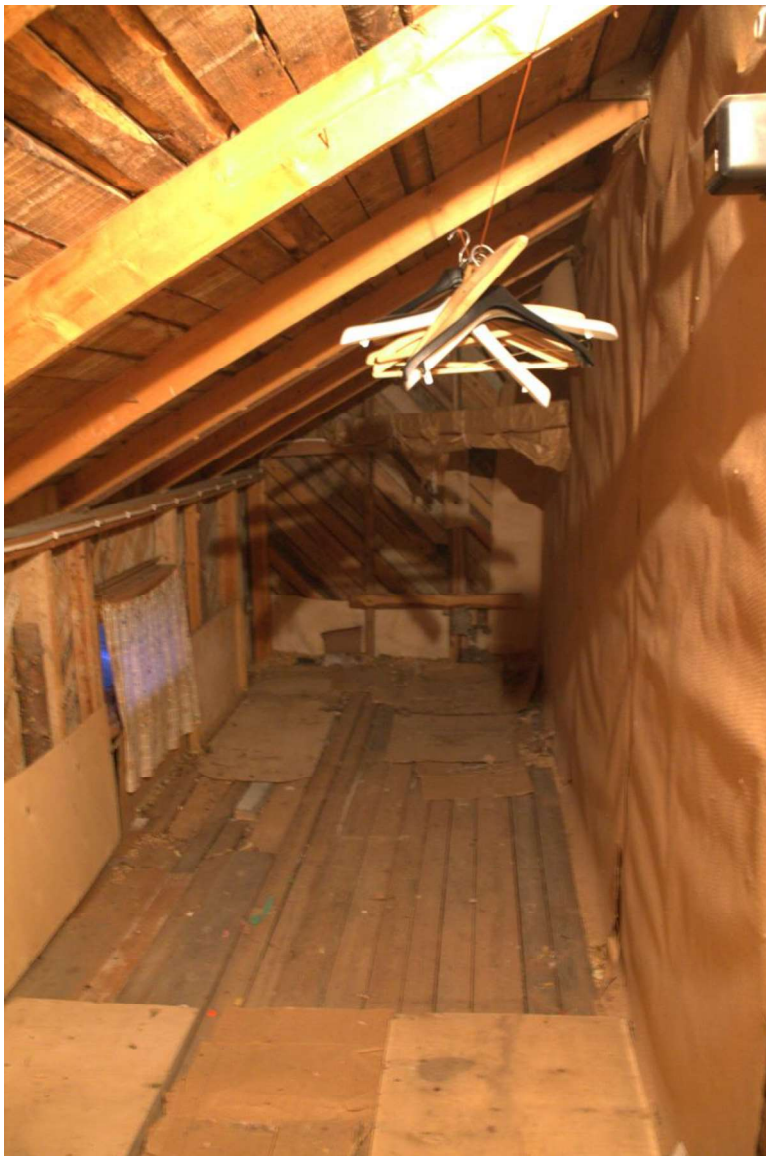
Kuva 4. Vanha sivukas. (Latva-Ranto H. 2019)

Yläpohjaan ei ollut kulkutietä, joten sitä ei pystytty tarkistamaan. Sivu-ullakoiden perusteella aluslaudoituksessa oli näkyvissä kosteuden aiheuttamia jälkiä, mutta kosteutta ei havaittu tarkastushetkellä (Kuva 4.) Laudoitus oli osin tummunut tuuletuksen puuttumisen takia. Katon kantavat rakenteet näyttivät olevan näkyviltä osin kunnossa.

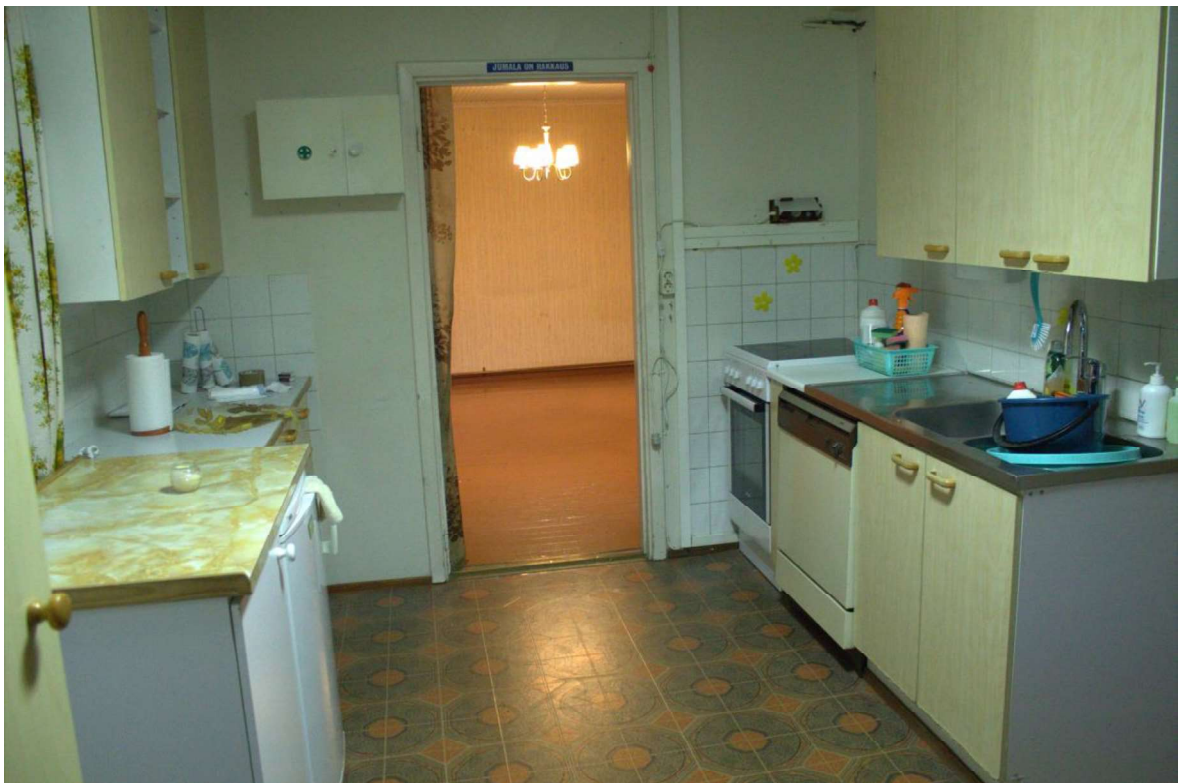
Kuva 5. Vanha keittiö. (Latva-Ranto H. 2019)

Yläkerran ulkoseinässä havaittiin halkeama ikkunan alapuolella. Alakerran pesuhuoneessa lattian kaadot olivat kunnossa, mutta muovimatto oli osittain rikki, joten vedeneristys ei ole toimiva. Korvausilmareittiä pesuhuoneeseen ei ollut, mutta poistoilma oli kunnossa. Erillisessä WC-tilassa pintakosteusmittarilla mitattaessa lattiasa ei havaittu kosteutta. Seinässä lattian juuressa havaittiin vuotavan putken takana kohonnut kosteusarvo, koska vesiputki suoti vettä. Huoneeseen ei tule korvausilmaventtiiliä, mutta poistoilmaventtiili on kunnossa. Keittiössä viemärit olivat osittain muovia ja osittain rautaa, minkä liitoskohta on tiivistetty tiivistemassalla. Pintakosteusmittarilla mitattiin allaskaapin pohjan alta, jossa ei havaittu kohonneita kosteusarvoja. Kuvassa 5 yleiskuva vanhasta keittiöstä, jonka ovi johtaa olohuoneeseen. Olohuoneessa patterin venttiili vuoti vettä lattialle. Pintakosteusmittarilla mitattuna kohonneita kosteusarvoja ei ollut muualla kuin juuri vettä tippuneella alueella.

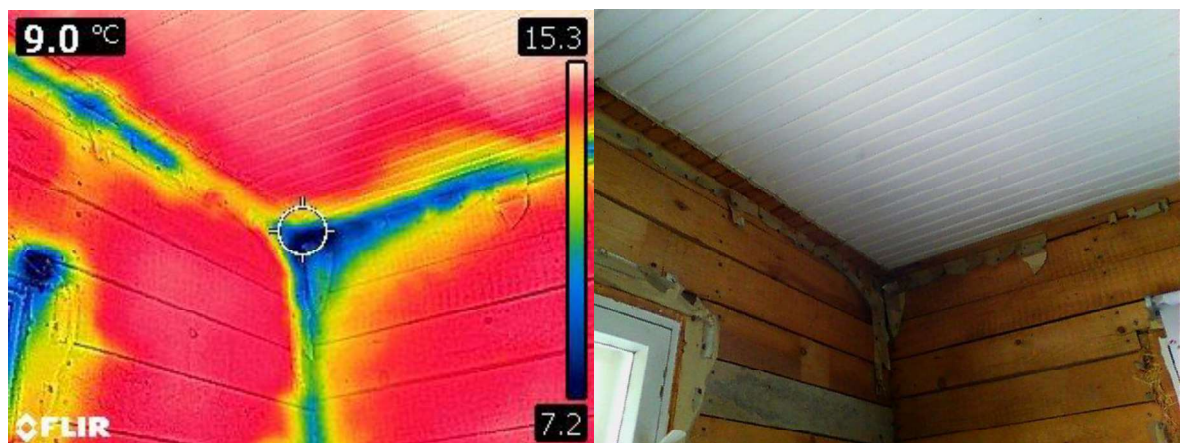
Kuva 6. Lämpökamerakuvaus, seinän ja välipohjan liitos. (Latva-Ranto R. 2019)

Kuvauksessa huomattiin ikkunoiden ja ovien päästävän paljon kylmää sisälle. Muutamissa ikkunoiden pielissä näkyi lämpöhäviöitä, mahdollisesti kutterin painumisen seurauksena. Ulkoseinän viereisillä katto ja lattialiitoksissa huomattiin lämpöhäviötä varsinkin nurkissa (Kuvio 6.) Yläkerran yläpohjan ja seinän liitoskohdissa huomattiin lämpöhäviötä. Kellarin ulkoseinäpinnoissa lämpöhäviötä oli odotettavissa pienen U-arvon mukaisesti.

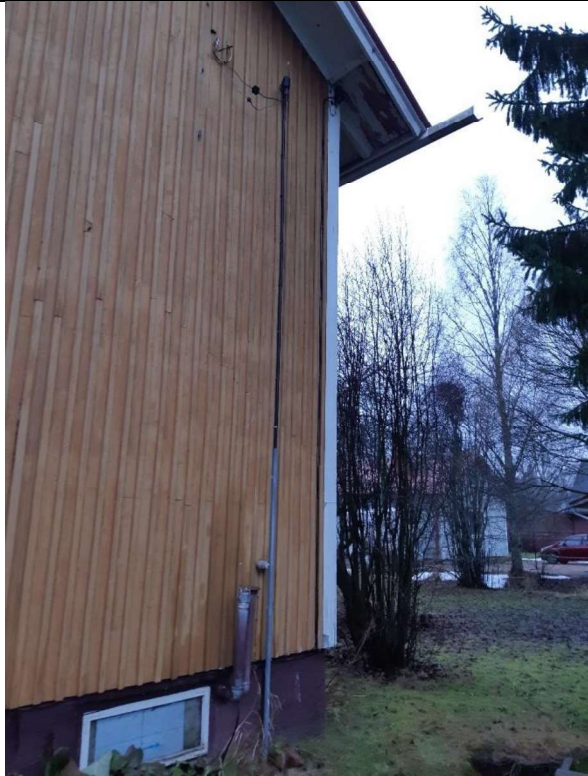
Syöksytorvet	x	Ei ole. Suosittelen syöksytorvien ja sadevesikaivojen asentamista.
Haitallinen kasvillisuus	x	Istutuksia ulkoseinän vieressä. Suosittelen kasvuston poistamista ulkoseinän välittömästä läheisyydestä. Kasvusto pitää julkisivun puuosat kosteana.
Salaojat ja salaojakaivot	x	Ei ole. Suosittelen salaojien asentamista.

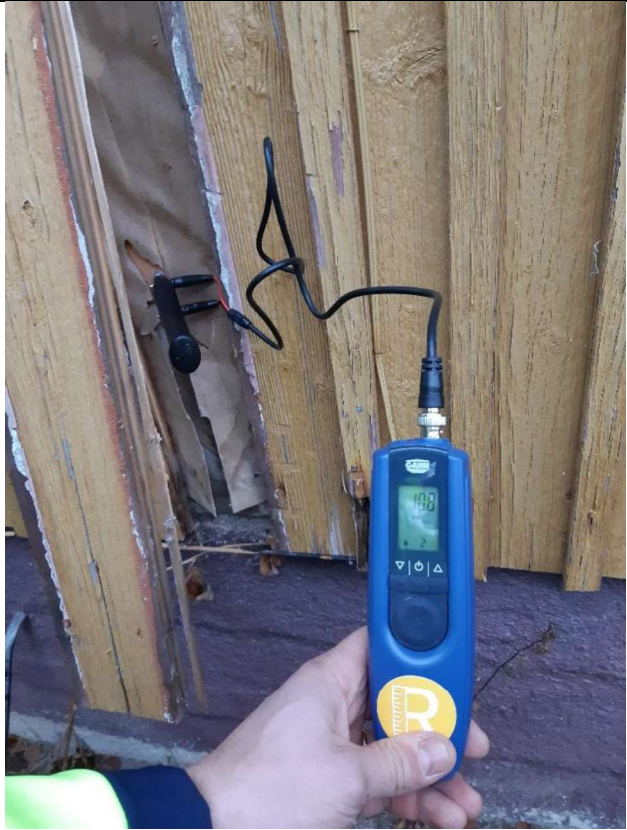
Julkisivut	Tarkastettu	Havainnot
Julkisivuverhous ja sen taustan tuuletus	x	<p>Puujulkisivu on käyttöikänsä päässä ja huonossa kunnossa. Julkisivuverhouksen takana ei ole tuuletusraukoa eikä se tuuletu. Sadevedet pitävät julkisivun kosteana.</p> <p>Talon eteläsivun ikkunan alta poistettiin osa julkisivulaudoituksesta ja tarkistettiin laudoituksen ja tuulensuojapaperin takana oleva vinolaudoitus. Lauoituksessa oli kosteusjälkiä mutta se oli hyvässä kunnossa. Piikkimittarilla mitattiin vinolaudoituksen kosteusarvot. Kosteus laudoituksessa oli 10,8 p-%. Laho- ja homevaurioiden mahdollistavana alarajana voidaan pitää n. 17...25 p-%.</p>

Räystäät	x	Räystäiden maalipinta on osin hilseillyt pois ja huonossa kunnossa.
Räystäiden tuuletus	x	Ei tuuletu. Suosittelen tuuletusta räystäälle.
Suoruus	x	Silminnähdän suora.

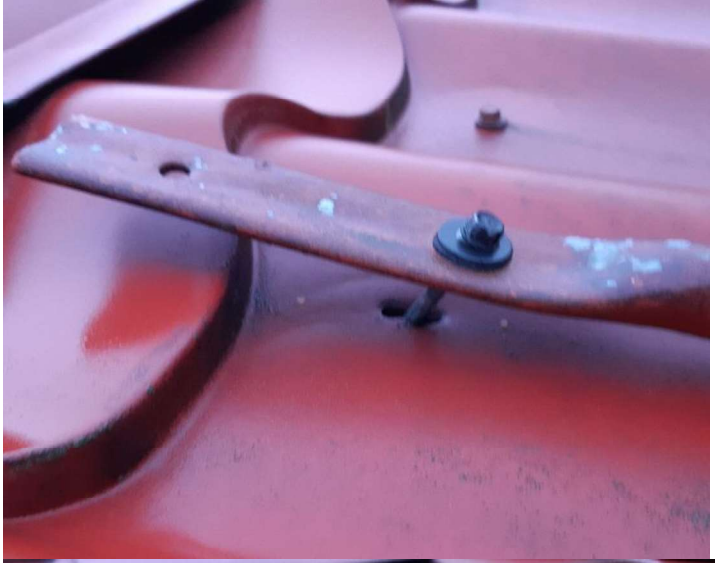
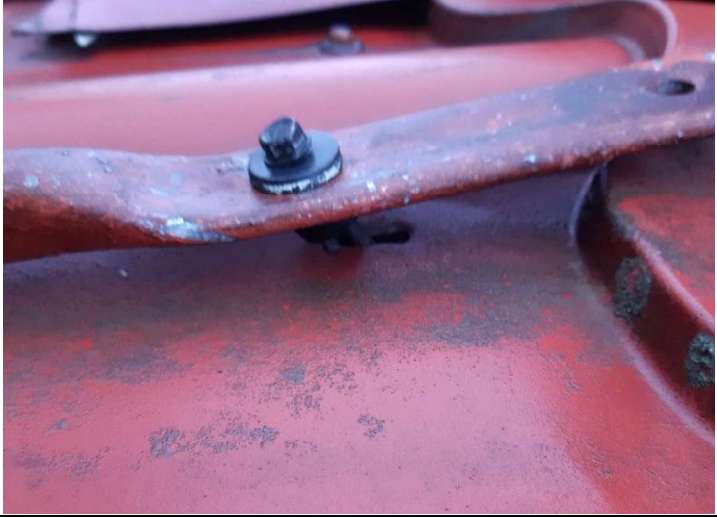
Vesikatto	Tarkas- tettu	Havainnot
Painumat, suoruus ja kaltevuus	x	<p>Suora, hyvin kiinnitetty. Ei painumia.</p> <p>Lapetikkaiden yläpäässä kaksi kiinnityskohtaa joista vesi pääsee katon sisään. Lisäksi harjapellistä on lähtenyt yksi ruuvi kokonaan ja ainakin yhdestä kattopellin ruuvista on lähtenyt tiivisteet.</p> <p>Piipun läpiviennin pellitys näyttää toimivalta ja hyväkuntoiselta.</p>

Hornit, sadehatut	x	Piipun päätä ei ole suojattu, suosittelen sadehattua.
Lape- ja talotikkaat, kulkusillat	x	Lape- ja talotikkaat OK Kulkusiltaa vesikatolla ei ole.
Lumiesteet	x	Ei lumiesteitä. Suosittelen lumiesteiden asentamista kuistin osalle.
Räystäskourut	x	Räystäskourut tulee puhdistaa. Kunnessa, ei havaittuja vuotoja.

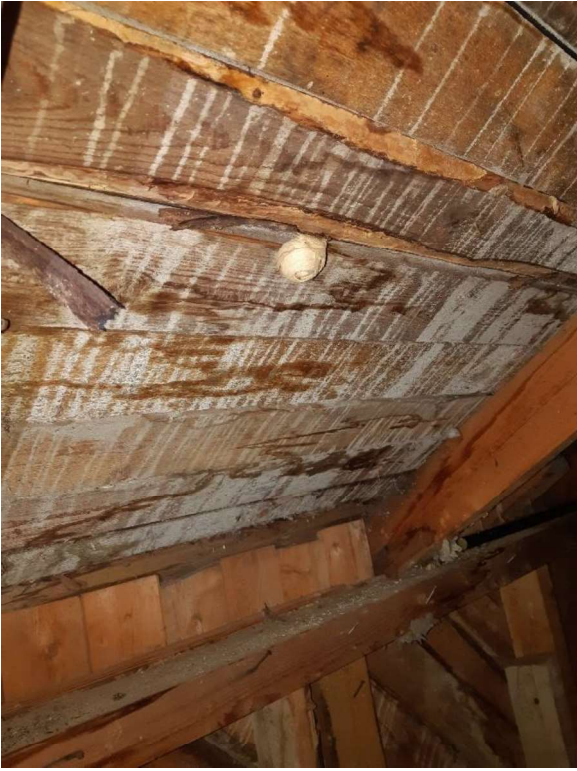
Ullakko, yläpohja	Tarkastettu	Havainnot
Aluslaudoitus	x	<p>Aluslaudoituksen laudat ovat vanhoja muottilautoja, luultavasti kellarin betonivaluista. Näkyvissä on kosteuden aiheuttamaa jälkeä. Tarkastushetkellä kosteutta ei havaittu, vesijäljet saattavat olla tulleet ennen vesikaton uusimista.</p> <p>Osittain laudoitus on myös tummunut, jonka on aiheuttanut yläpohjan ilmankosteus. Kosteus poistuu ullakoilta huonosti, koska tuuletusta ei ole.</p>

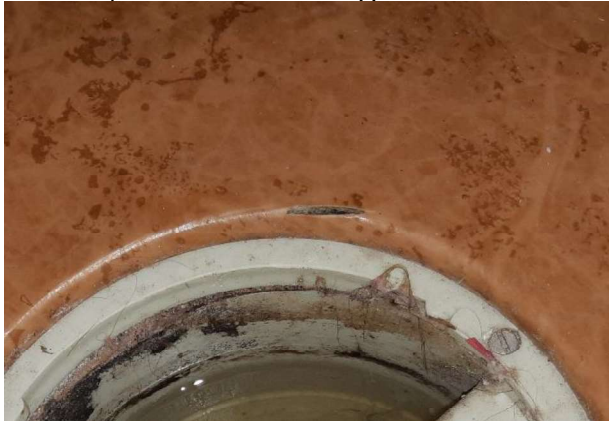
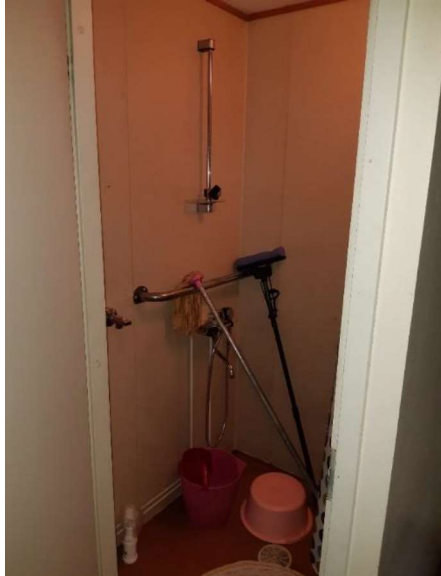
Pesuhuone	Tarkastettu	Havainnot
Pintamateriaalit	x	<p>Seinissä ja lattialla on muovimatto. Muovimatto on osittain rikki, eikä sen vesieristävyys ole enää kunnossa.</p>

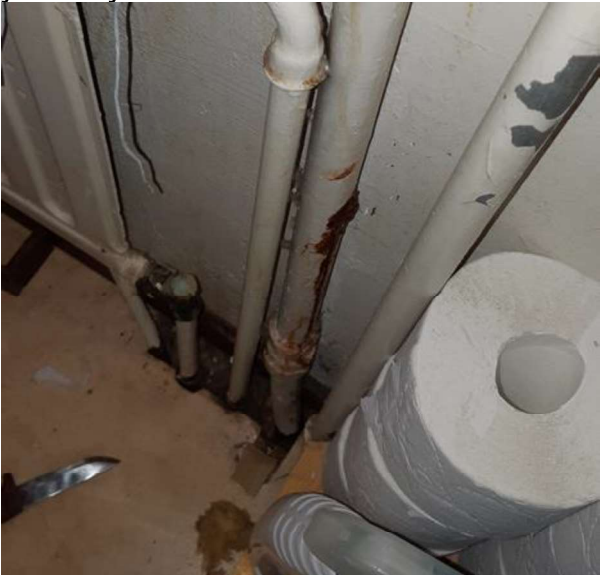
Erillinen wc-tila	Tarkastettu	Havainnot
Kosteuskartoitus lattia	x	Ei havaittuja kosteuksia.
Kosteuskartoitus seinät	x	<p>Mittauksessa havaittiin yksi kohonnut kosteusarvo vuotavan putken takana olevassa seinässä lattian juuressa. Vettä tiputtava vesiputki on kastellut putken takana olevaa seinää. Suosittelen putken korjaamista ja kosteiden alueiden kuivaamista.</p>

WC-istuin ja vesikalusteet	x	Toimii.
Katon tarkistus	x	Ei havaintoja.
Viemärit ja vesijohdot	x	Vesijohdossa on ainakin yksi vuotokohta. Vesijohto kannattaa uusida mahdollisimman nopeasti.

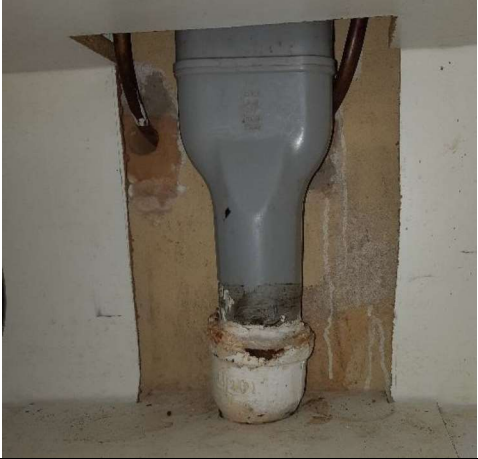
Keittiö	Tarkastettu	Havainnot
Kaapistot ja sokkeli	x	Vanhat mutta toimivat.
Allaskaappi, vesijohdot ja viemärit	x	Viemärit osittain muovia ja osittain rautaisia. Liitoskohtia ei ole pystytty tekemään tiiviiksi, vaan ne on tiivistetty tiivistemassalla. Suosittelen viemäriin uusimista.

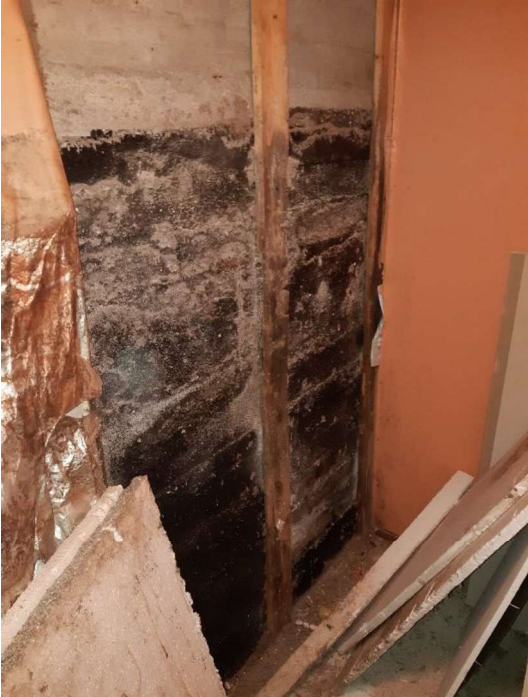
<p>Eristyksen takana on bitumisivelyltä näyttävää kosteuseristettä. 1950-luvulla bitumisivelyissä on käytetty PAH-yhdisteitä, jotka ovat terveydelle haitallisia. Suosittelen lisätutkimuksia.</p>
Ikkunat	x	Kellarin ikkunat ovat osittain huonossa kunnossa. Ikkunalasit ovat rikki tai niiden puuosissa on iän ja kosteuden tuomaa vaurioita.
Seinien kosteuskartoitus	x	Pintakosteusmittarilla mitattiin kaikkien tilojen maanvastaiset ulkoseinät. Kaikissa ulkoseinissä, paitsi pannuhuoneessa, havaittiin korkeita kosteusarvoja. Kellarin seinien puutteellinen vesieristys ja salaojitukset pitivät seinät märkinä.

<p>Suosittelen kaikkien puuosien ja vaurioituneiden eristeiden poistamista kellarista.</p>

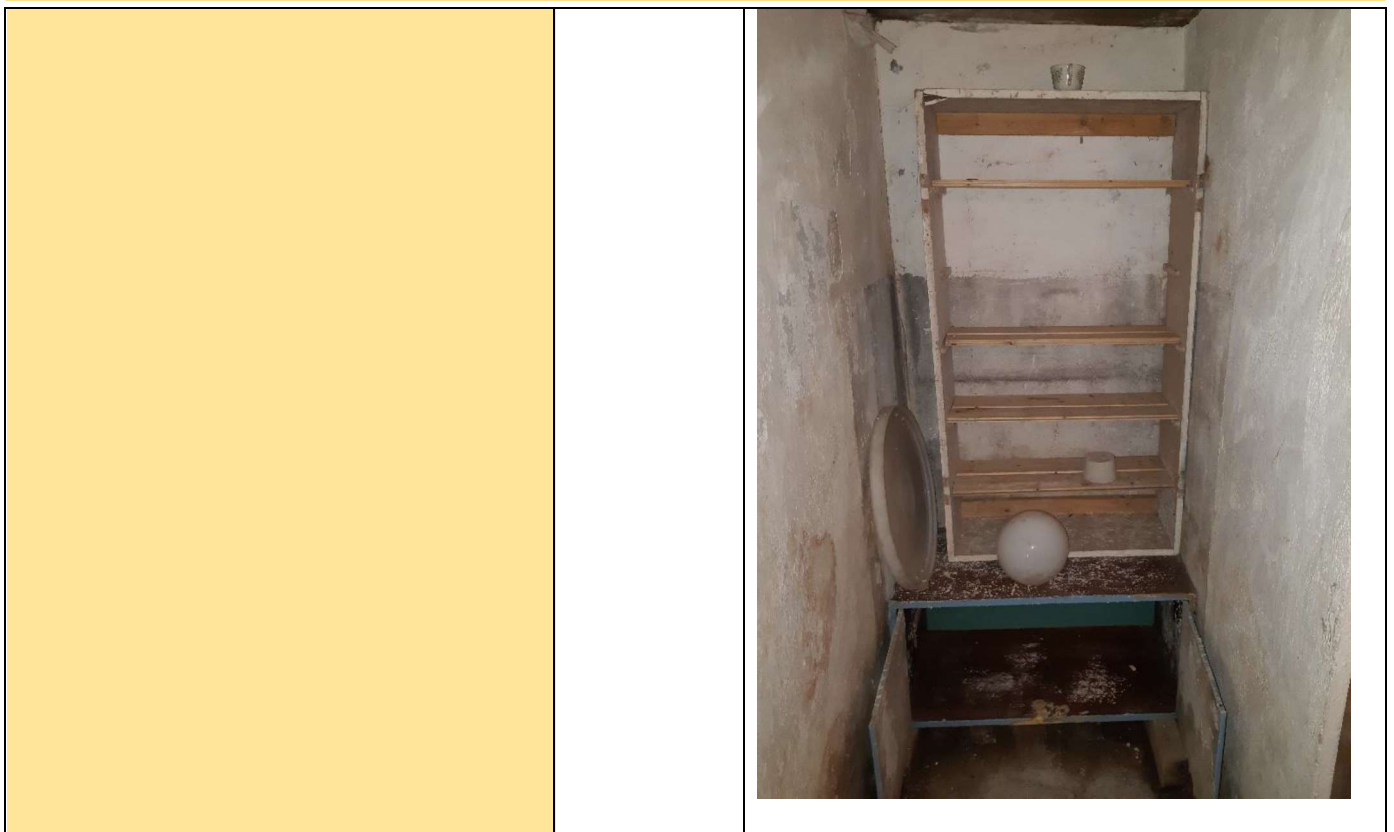
Varastot ja pannuhuone	Tarkastettu	Havainnot
Huomiot	x	Märät betonirakenteet ovat vaurioittaneet puisia verhoiluja, puisia kalusteita ja polttopuita. Puiset osat ovat osittain homehtuneet. Suosittelen kaiken orgaanisen aineen poistamista kellarista.

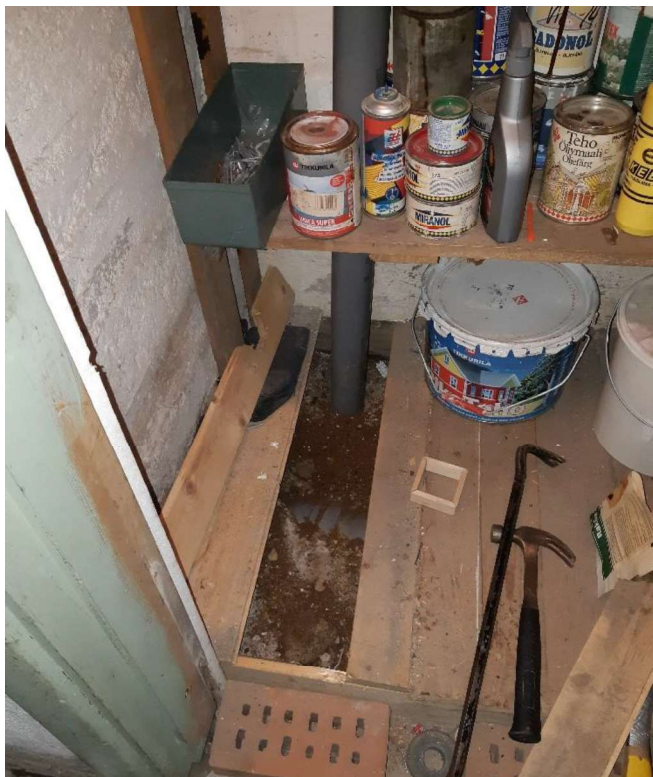
Viemärit	x	Ainakin osa pohjaviemäreistä on uusittu. Tarkastuksessa avattiin kellarin komeron puulattiaa, josta pystyi näkemään uusittuja muoviviemäreitä.

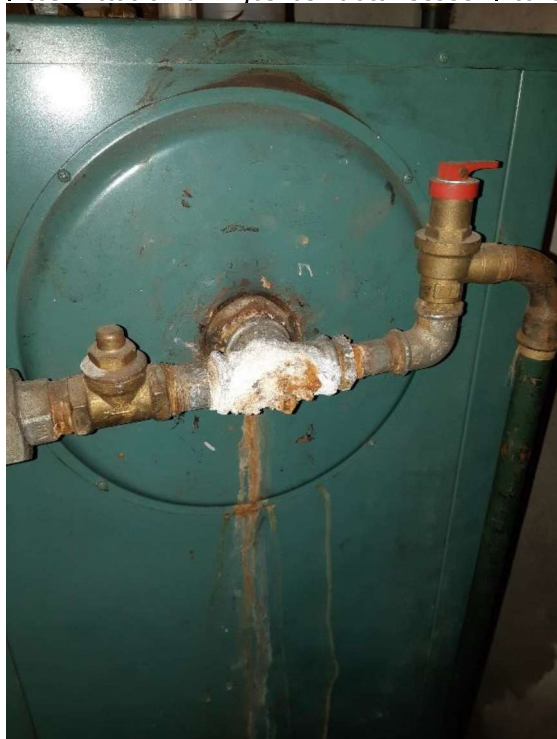
Lämmitysjärjestelmä	x	<p>Lämmitysjärjestelmä on vanha ja on saavuttanut teknisen käyttöikänsä. 1. kerroksessa havaittiin yksi vuotoaikka patterin venttiilistä ja öljykattilan hapettunut liitos viittaa ainakin joskus vuotaneeseen liitokseen.</p>
