LEEVI AHONEN

# **JAUHINMYLLYN PÄÄDYN KORJAUSSUUNNITELMA**

2020

Author(s) Ahonen Leevi	Type of Publication Bachelor's thesis	Date may 2020
	Number of pages 31+11	Language of publication: Finnish
Title of publication <b>Restoration of grinding mills head</b>		
Degree programme Mechanical engineering		
Abstract  In the thesis, a repair plan was made for Boliden Harjavalta Oy:s copper concentration plants grinding mill.  A crack had been found in the bearing surface of the shaft sleeve at the head of the grinding mill, so it was decided to replace the entire head at the next given chance and install a new bearing slide. In the thesis, a new head was designed based on the drawings of the old end and strength examinations. Exchange plan was drawn up, considering the small space of the concentration plant.  Alternative repair plans also included repair welding and the installation of only the new shaft sleeve on to the old head.  Thesis is limited to only cover the head and the existing crack and the other parts of the mill are assumed to be intact. Finally, it was decided to replace the entire end due to the long downtime for the other options and uncertainty of the results.

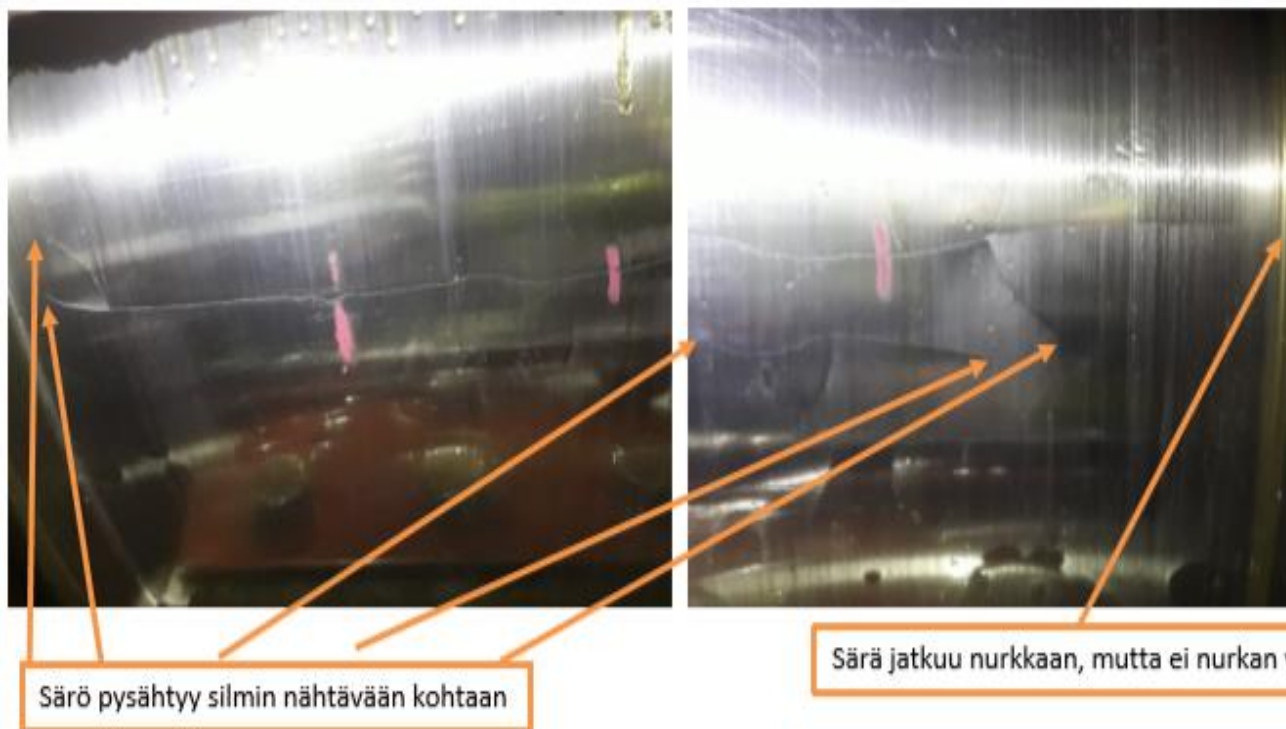
Poistopäädyn akseliholkista löydettiin toukokuussa 2019 vuosihuollon yhteydessä halkeama. Kun tämä havaittiin, päätettiin sitä tutkia pyörrevirtamenetelmällä. Särön syvyydeksi mitattiin n.3,5-4mm (Liite 1).

kuva 4. Tarkastusraportti, toukokuu 2019 (Dekra, Liite 1).

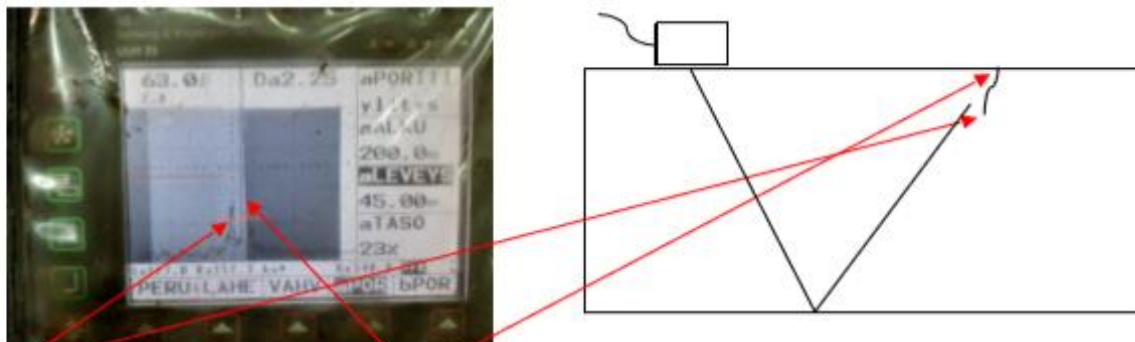
Kärkikaiku särön kärjestä.

Kaiku särön nurkasta.

Särön syvimmästä kohdasta saadut arvot: äänitie särön nurkasta 228 mm ja särön kärjestä 213 mm.

Kuva 5. Tarkastusraportti, helmikuu 2020 (Dekra, Liite 2).

Kuva 5 osoittaa halkeaman syventyneen käytön aikana. Kevään aikana oli tarkoitus ottaa kolmas mittaus, jonka avulla olisi voinut päätellä vaurion etenemisnopeus. Koronavirusepidemian takia ei kolmatta mittausta kuitenkaan voitu suorittaa ennen kuin opinnäytetyö oli jo lähes valmis, joten sitä ei ehditty ottaa huomioon opinnäytetyössä.

Kuitenkin halkeaman syvyys oli kasvanut yhdeksän kuukauden aikana noin 6,5mm eli noin 0,7mm kuukaudessa. Etenemisvauhdin tasaisuudesta ei tosin ole mittauskertojen vähäisyyden vuoksi tarkempaa tietoa. Mikäli vauhti pysyisi tasaisena, olisi käyttöaika ainevahvuuden (80mm) ansiosta jäljellä vielä noin 100 kuukautta. Toisaalta, mikäli syveneminen nopeutuisi ajan kuluessa, mikä olisi odotettavissa, etenisi halkeama ainevahvuuden läpi huomattavasti nopeammin, kuin mikäli se pysyisi tasaisena. Tämän vuoksi olisi halkeama korjattava mahdollisimman pian.

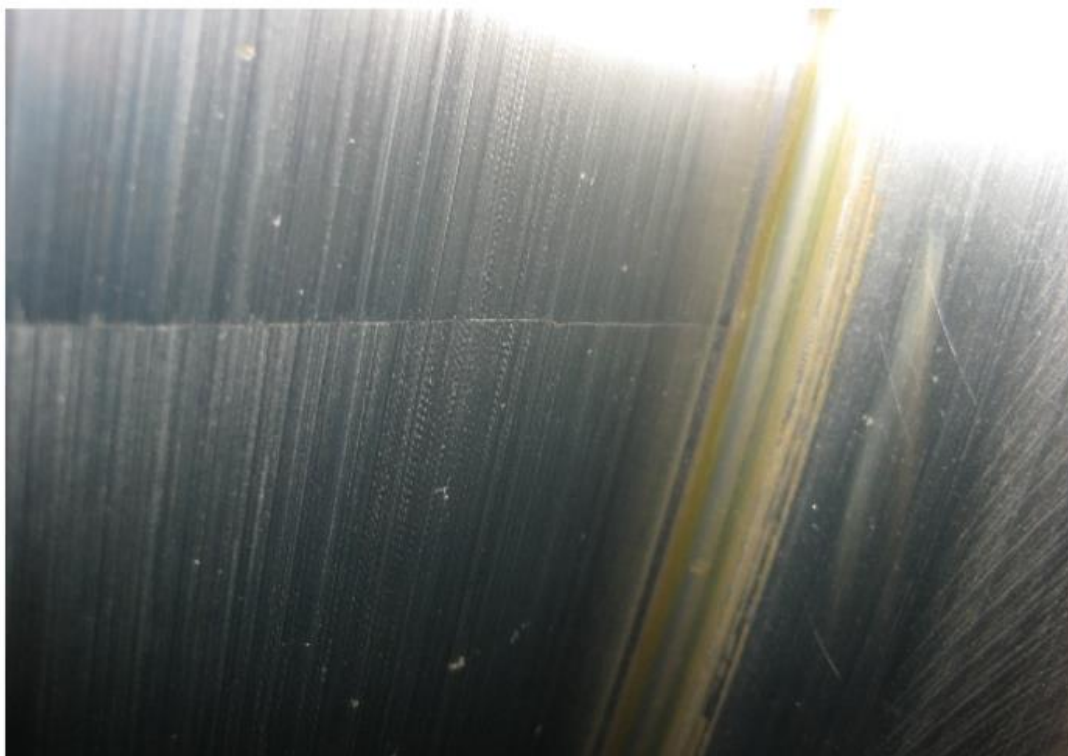
Kuva 6. liukupinnasta löytynyt halkeama 5.2.2020 (Dekra, Liite 2).

Mikäli halkeama etenisi kokonaan liukulaakerina toimivan akseliholkin lävitse, se olisi käyttökelvoton, sillä se saattaisi lohjetessaan aiheuttaa lisävaurioita.

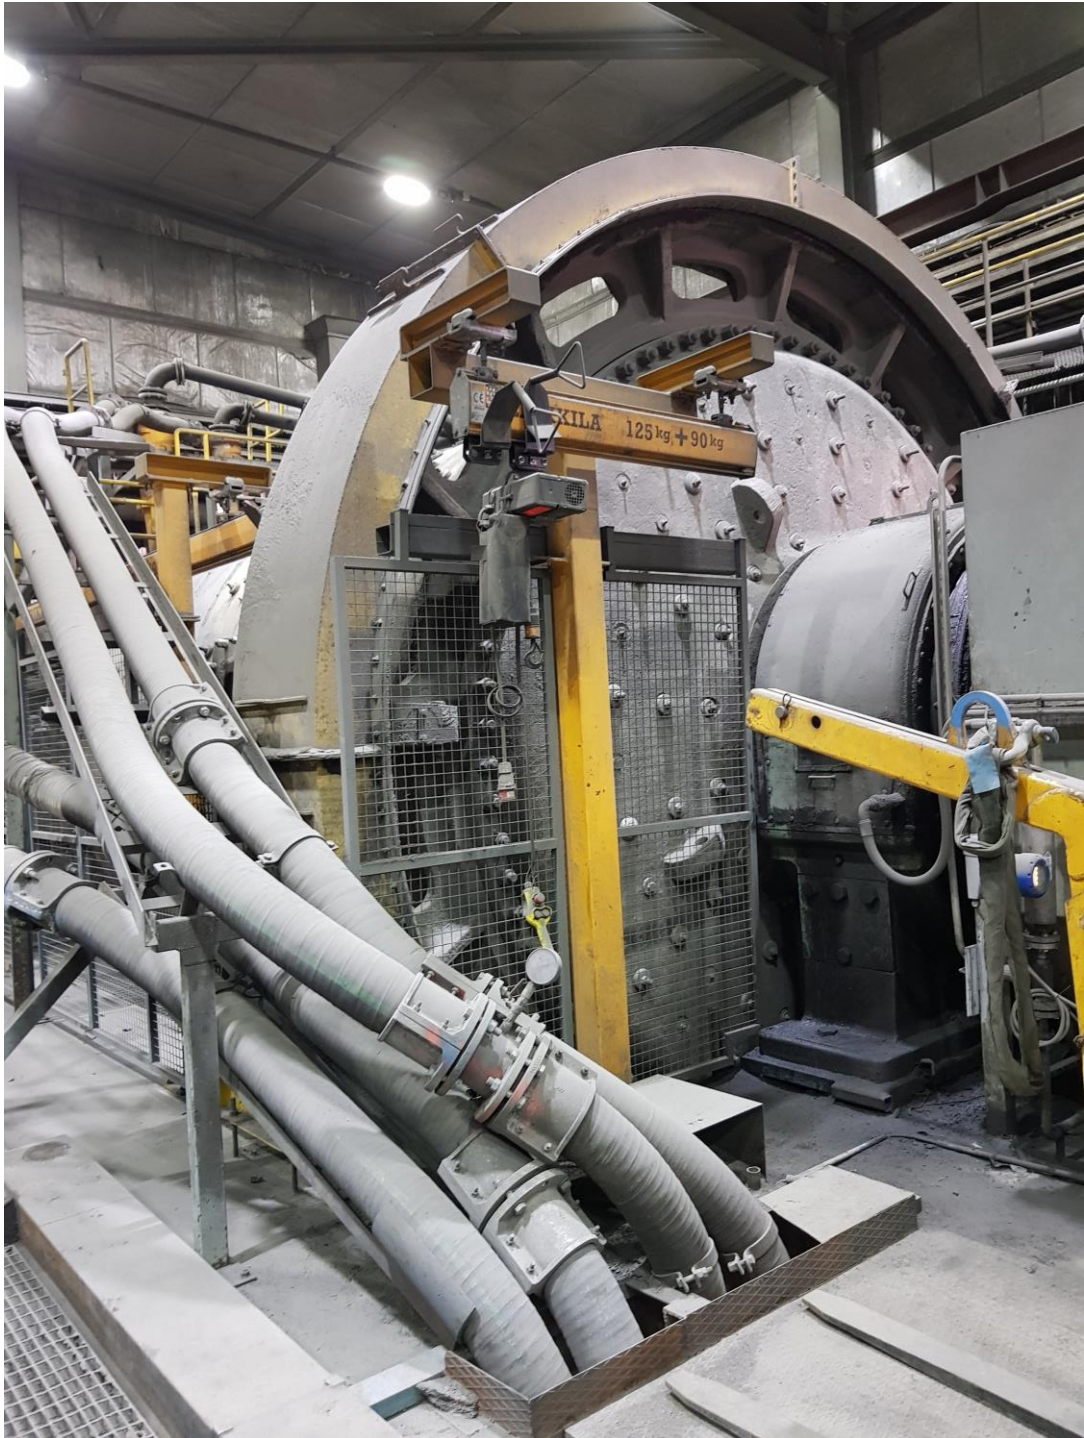
Kuva 7. vaihdettava pääty.

Pääty valmistetaan paksummasta teräksestä kuin alkuperäinen, jolloin siinä on enemmän varaa kulumista varten. Myös ongelmakohtia, kuten akseliholkin ja päätyosuuden välinen liitoskohta on vahvistettu tekemällä se alkuperäistä paksummalla ainevahvuudella. Lisäksi pääty valmistetaan teräksestä, jonka oletetaan olevan vahvempi kuin alkuperäinen määrittelemättömän valuteräs.

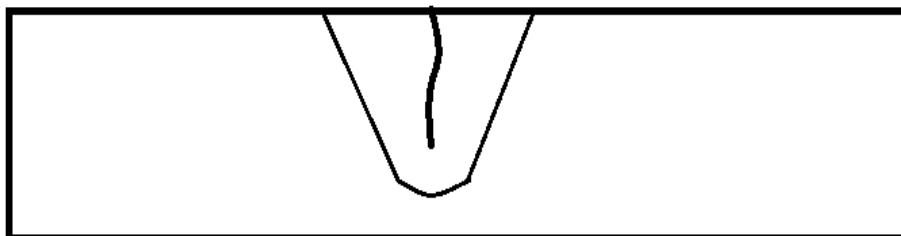
Kuva 8. Halkeama, jonka ympärille piirretty lisäaineella täytettävä railo.

Vaihtoehtona harkittiin korjausmenetelmää, jossa saumasta, särön ympäriltä olisi leikkattu materiaalia, jonka jälkeen se olisi täytetty hitsaamalla lisäainetta leikkaamalla

syntyneeseen railoon. Näin olisi välttytty uusien koneenosien teettämiseltä, mutta menetelmästä luovuttiin, koska akseliholkin materiaalia oli vaikea määrittää ja sen hitsauksen lopputuloksesta ei kokemuksen puutteessa voitu varmistua, toisin sanoen ei tiedetty, kuinka kyseinen hitsattu valkometallilla päällystetty valumetalli kestää käyttöolosuhteissa. Lisäksi sen koneistaminen tarkkoihin mittoihin paikan päällä, sekä lämpökäsittelyminen olisi ollut erittäin haastavaa. Myllyä olisi jouduttu pitämään kauemmin seisaksissa, sillä pääty olisi pitänyt irrottaa myllystä toimenpiteiden suorittamiseksi. Pääty oli myös kulunut eikä tällä olisi saavutettu lisää kulumapintaa esimerkiksi akseliholkkiin.

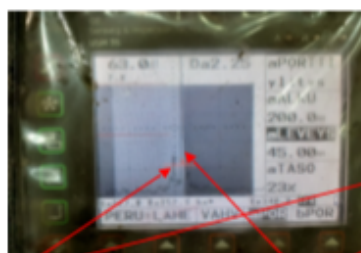
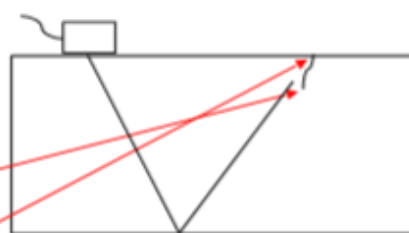
Tarkastettu särön syvyys kärkikaikutekniikalla. Maksimi syvyydeksi mitattu n. 10 mm.  
Selostus tarkastuksesta alla, kuvia kohteesta liitesivulla 1.

Kärkikaiku särön kärjestä.

Kaiku särön nurkasta.

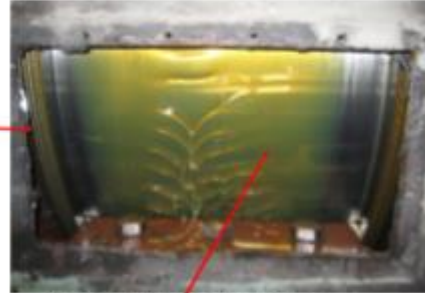
Särön maksimisyvyys tässä kohtaa.

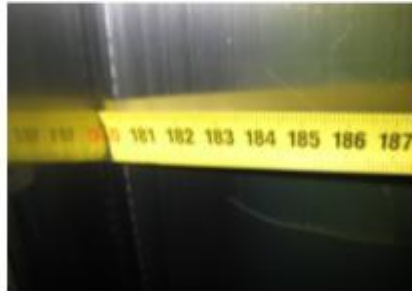
Särö loppuu n. 30 mm ennen vasenta reunaa.

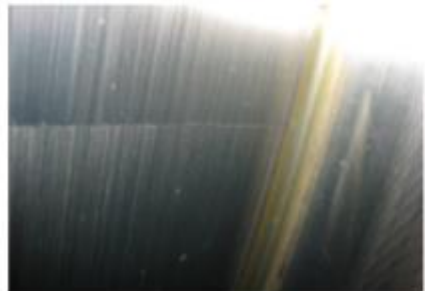
Ylempi särö jatkuu oikeaan nurkkaan, muttei nurkan yli.

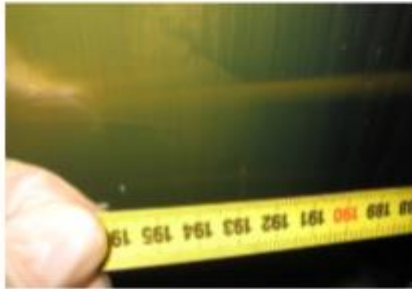
Alempi särö loppuu n. 140 mm ennen oikeaa nurkkaa.

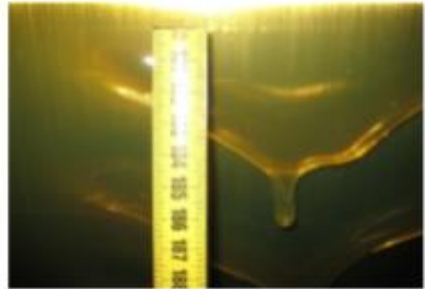
Säröjen väli n. 80 mm.
