Francesco Clemente, Nada, 1981

Pingottamattoman kangaspohjaisen maalauksen
konservointi ja ripustuksen rakenteellinen uusiminen

Metropolia Ammattikorkeakoulu

Opinnäytetyö

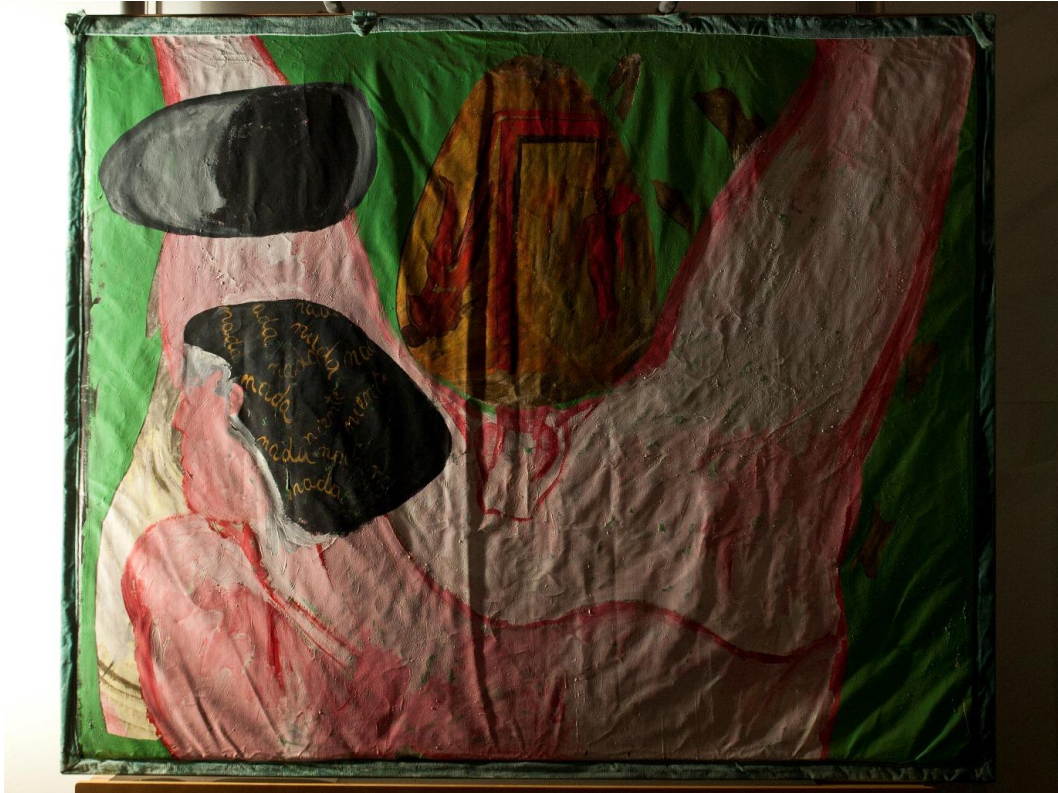
Maalauksen kangaspohja on kauttaaltaan deformoitunut (kuva 8). Deformaatiot on huomioitu jo teoksen alkuperäisessä dokumentaatiossa (Kiasma 1998, 1), eli voidaan olettaa deformaatioiden syntyneen jo 1980- tai 1990-luvulla ja osan jopa teoksen valmistusvaiheessa.

Kuva 8. Sivuväli vasemmalta ennen konservointia (liite 3).

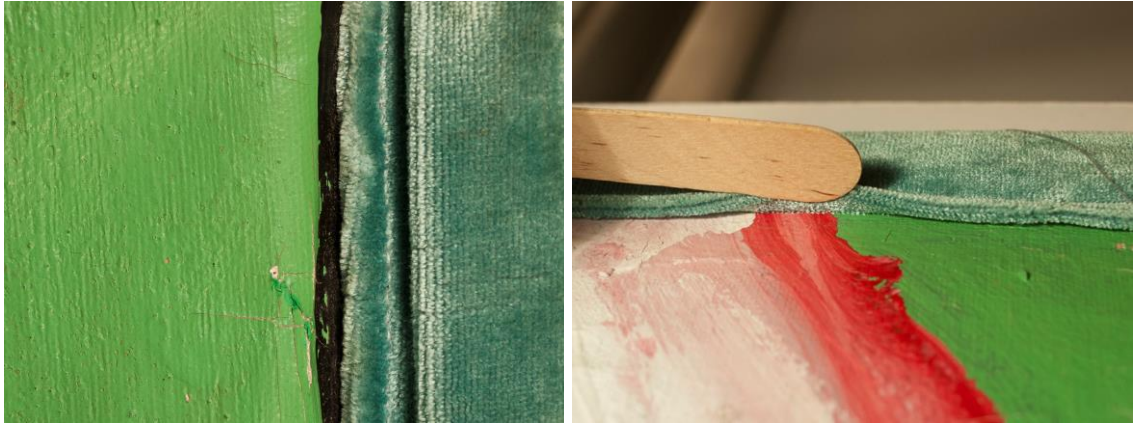
Maalauksen ulkoreunoilla, jossa koneella tehty ommel liittää sen samettikangaskehukseen, on havaittavissa mahdollisesti jo valmistusvaiheessa syntyneitä vaurioita maalipintaan. Sisällä oleva pehmuste on pakottanut maalauskanan muodon kaarelle, joten maalausta samettikankaaseen ommellessa maalin rakenne on paikoin pettänyt (kuva 9). Maalauskanan ja samettikankaan liitoskohdasta voi selvästi nähdä, että kankaat on ommeltu yhteen vasta maalauksen kuivumisen jälkeen (kuva 10).

Kuva 9. Vasen, yksityiskohta ennen konservointia.

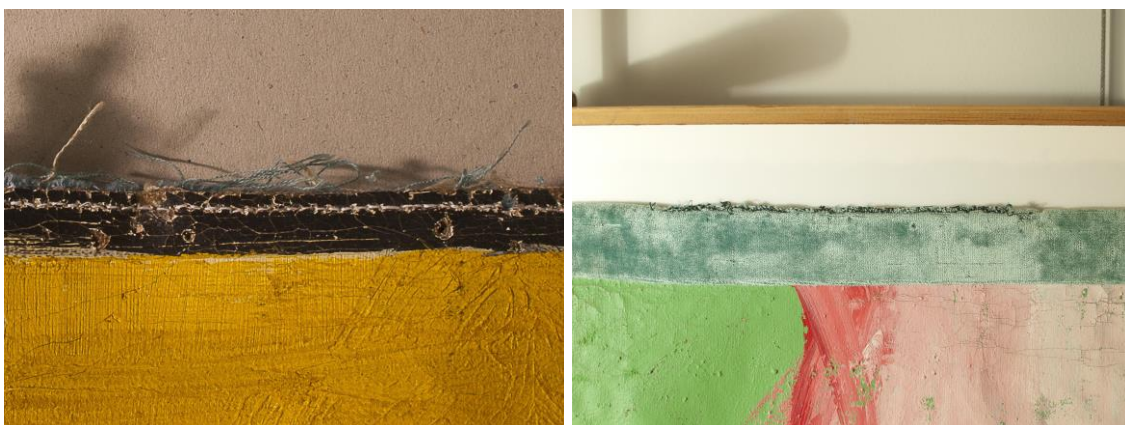
Teoksen oikeassa yläreunassa sijaitseva tyyny näyttää olevan alun perin ommeltu kiinni teoksen samettikangaskehukseen, mutta nyt tyynyn yläreunassa näkyy naulanreikien lisäksi niittien jälkiä (kuva 15). Samettikangaskehuksessa on leikatun kankaan jäljet ja musta ommel siinä kohdassa, jossa tyyny kiinnittyi maalaukseen (kuva 16).

Kuva 15. Vasen, vauriot tyynyn yläreunassa.

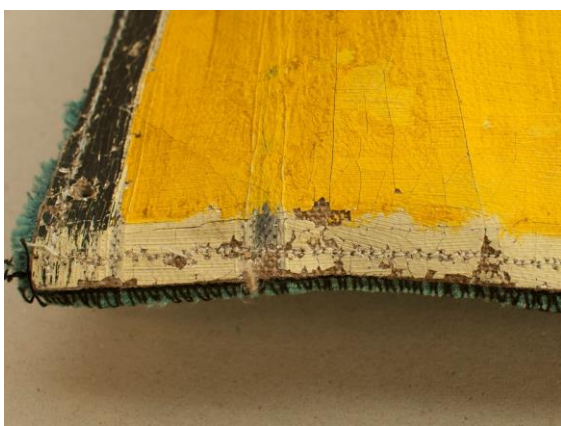
Kuva 17. Maalipinnan vaurioita tyynyssä.

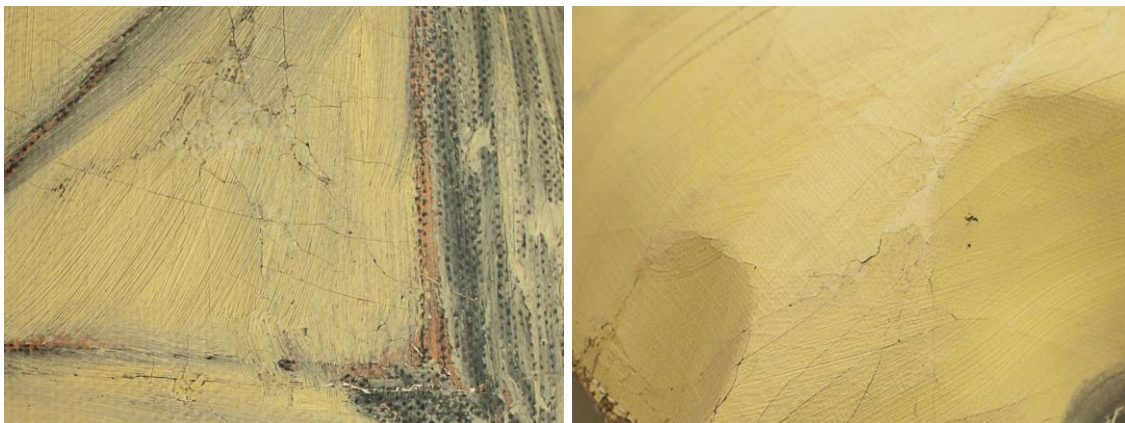
Tyynyssä on havaittavissa kahdenlaisia paikkamaalauksia: keskellä kiiltävämpiä ja alakulmissa mattasävyisempiä (kuvat 18 & 19)(liite 7). Dokumentoinnista ilmenee, että mattasävyiset retusoinnit on tehty Kiasmassa vuonna 2007 (Kiasma 1998, 2). Vauriot on täytetty liitukitillä, jonka sideaineena on käytetty Mowiol®-polyvinyylialkoholia, ja paikkamaalattu vesiväreillä.

Kuva 18. Vasen, vanhempi retusointi tyynyssä.

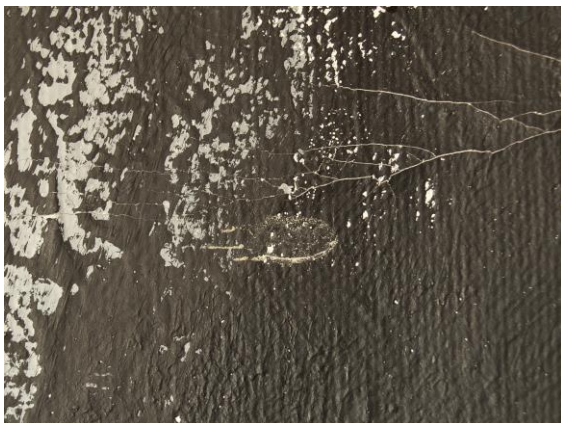
Kylmäkompressiopakkauksesta roiskunut aine (Kiasma 1998, 2) oli pölymäistä, joten se irtosi helposti maalipinnasta myös kuivapuhdistamalla vedelle herkiltä alueilta (kuva 36).

Kuva 36. Kylmäkompressiopussin roiske.

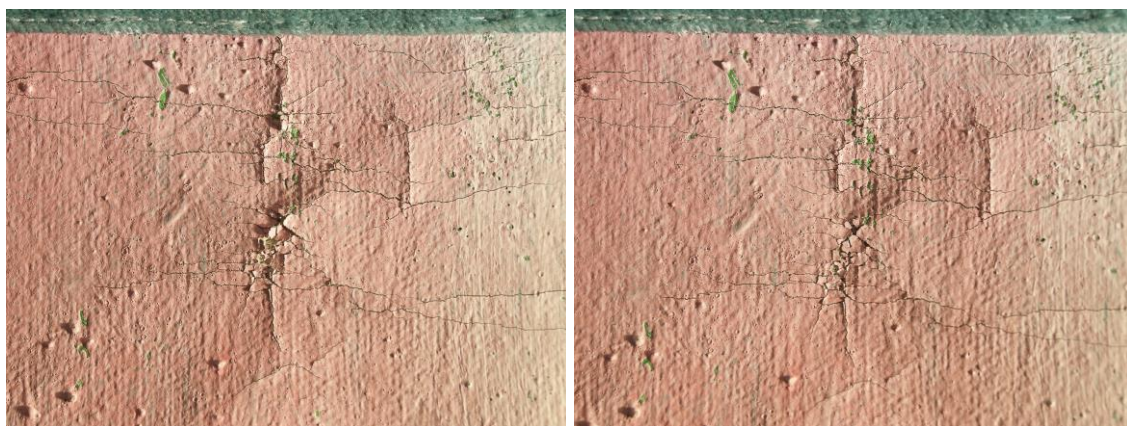
Kuva 37. Ennen ja jälkeen maalinkiinnittämisen.

Maalauskanne deformaatioita ei ollut tarkoitus suoristaa, joten maalipinnan halkeamia kiinnittäessä seurattiin maalauskanne muotoja. Halkeamien kielekkeet laskeutuivat melko hyvin ilman painoja ja monen yksittäisen vaurioalueen ulkonäkö rauhoittui huomattavasti (kuvat 37 & 38).

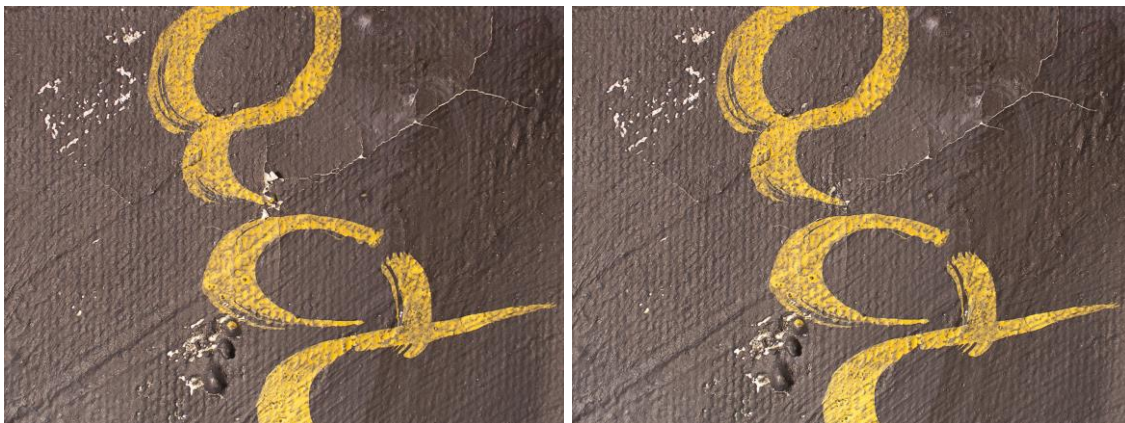
Kuva 38. Ennen ja jälkeen maalinkiinnittämisen.

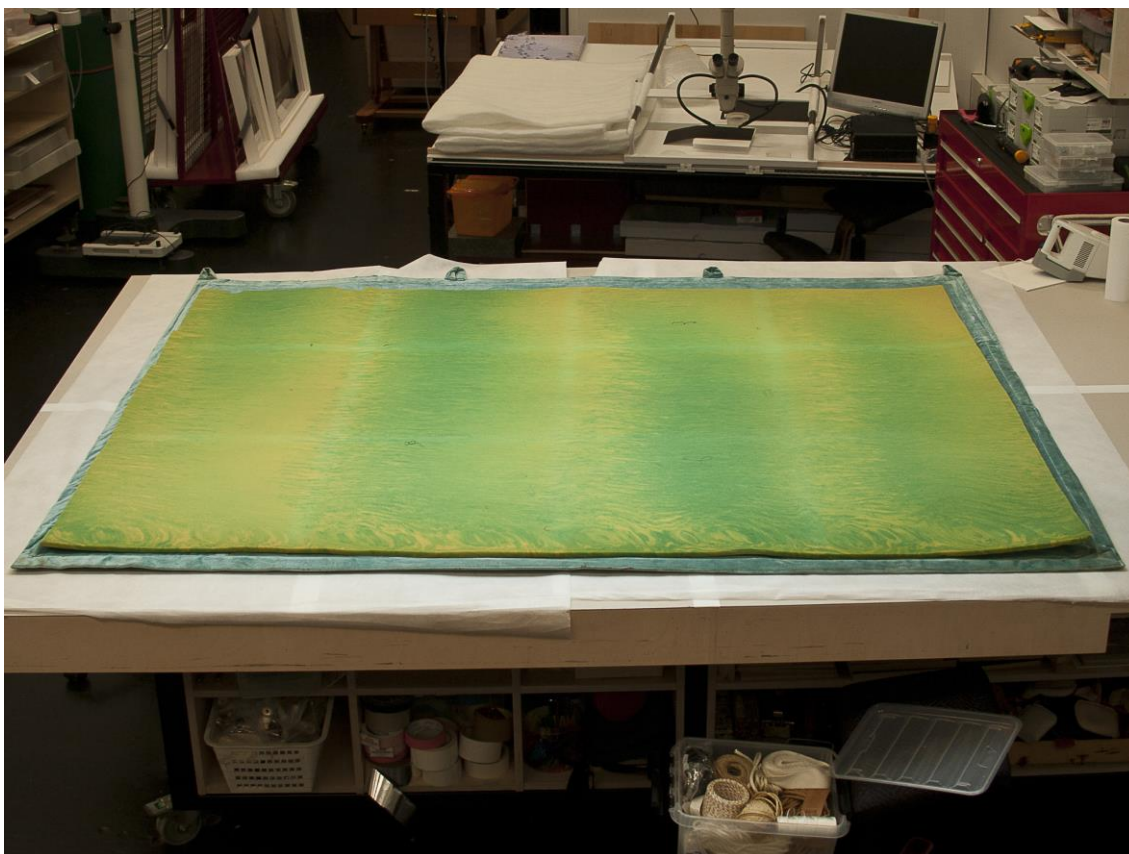
Sivuvälökuvasta ennen konservointia (liite 3) pystyi arvioimaan pehmusteen valuneen ja pussittavan asennon. Kun pehmuste oli otettu pois teoksen sisältä, tarkistusmittauksessa huomattiin, että pehmuste ei ollut samankokoinen kuin maalausalue. Pehmuste oli noin 9 cm pienempi pystysuunnassa, mutta oikeankokoinen leveyssuunnassa (158 cm vrt. 167 cm, liite 6). On epätodennäköistä, että vaahtomuovi olisi kutistunut niin paljon vain pystysuunnassa, joten voidaan olettaa että teokseen on alun perin laitettu liian pieni pehmuste. Tarkoitus on kuitenkin epäilemättä ollut laittaa teoksen sisään maalausalueen kattava pehmuste, joten korvaava vanulevy mitattiin maalauksen eikä alkuperäisen pehmusteen mukaan. Tiukempi kontakti tai paine samettikankaaseen tukipuiden alueilta oli aiheittanut näkyvän haalistumisreaktion vaahtomuovin pinnalla (kuva 43).

Kuva 43. Alkuperäinen vaahtomuovipehmuste.

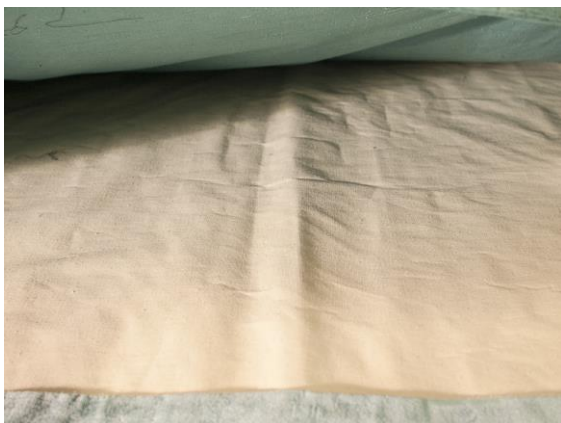
Teos käännettiin takaisin kuvapuoli alaspäin, jotta vanulevyt pystyi laittamaan teoksen sisään. Teoksen sisus tarkistettiin, jotta siellä ei ollut ylimääräisiä roskia tai vaahtomuovin palasia. Maalauskancaan deformaatiot tarkastettiin myös sisäpuolelta. Taitokset kankaassa olivat paikoittain teräviä, mutta itse kankaassa ei näkynyt vaurioita (kuva 48).

Kuva 48. Maalauskancaan deformaatiot taustapuolelta kuvattuna.

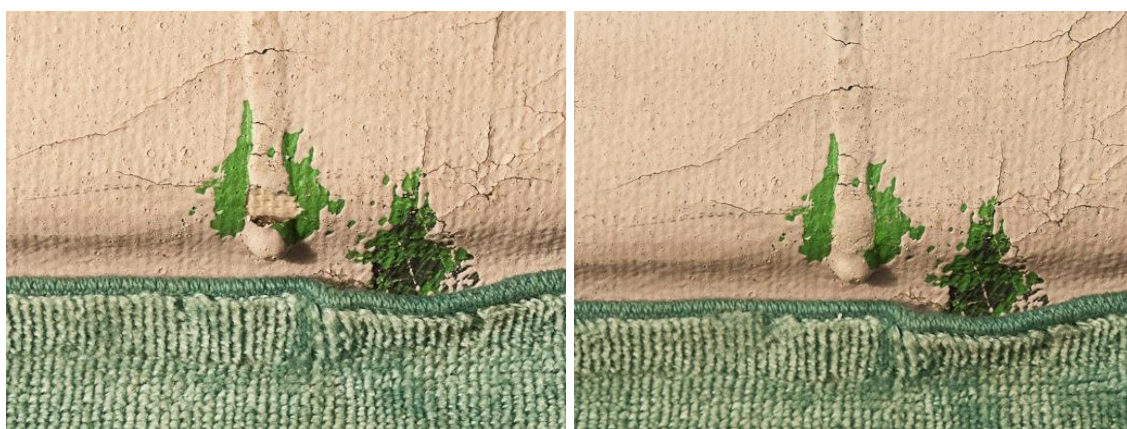
Kuva 68. Maalipinnan puutos valuma-alueella ennen ja jälkeen konservoinnin.

Ennen paikkamaalausta maalinpuutosalueet, jotka eivät olleet vesiliukoisia, kitattiin (liite 14). Kitti valmistettiin 4% sampiliimaa ja liitujauhoa sekoittamalla. Sampiliimakitti valittiin sen poistettavuuden takia. Maalinpuutosalueisiin siveltiin ensiksi juoksevampaa kittiä. Sen kuivuttua pinnan puutosalueet täytettiin paksulla kitillä pientä metallispatulaa käyttäen. Vaurioiden ulkonäöstä riippuen kittaukset tehtiin, joko pintaa mukailleen tai röpelöisiksi, jotta konservoinnin jälki olisi mahdollisimman huomaamaton (kuva 68). Krakelyyrialueita mukaileva epätasainen kittaus naamioitui hyvin ympäröivän pinnan struktuuriin.

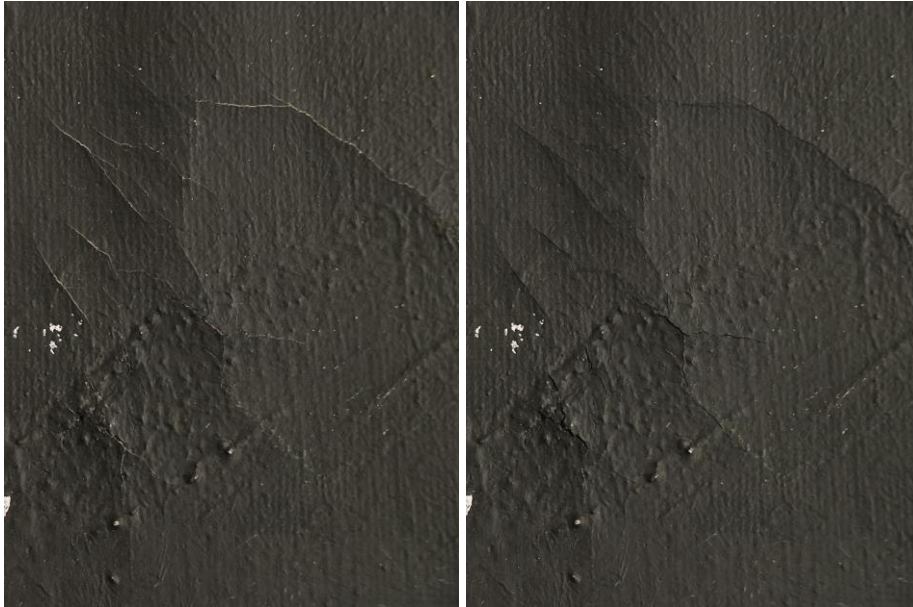
Kuva 70. Halkeamat ennen ja jälkeen paikkamaalauksen.

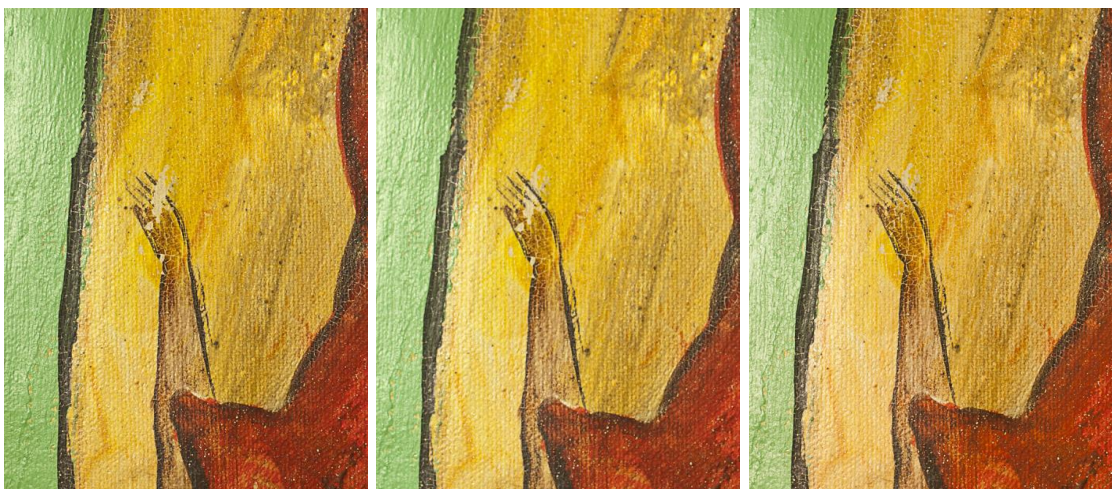
Kuva 71. Maalipuutos ennen ja jälkeen paikkamaalauksen.

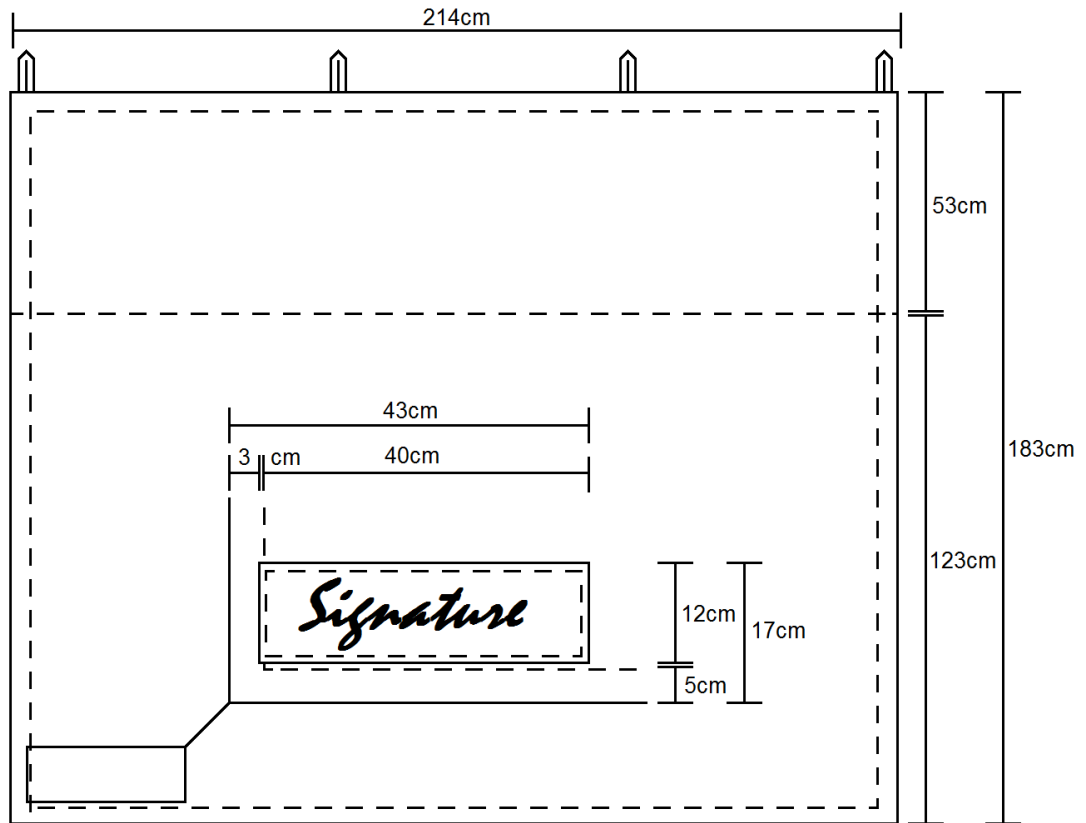
Vauriokartoitus

Maalauksen maalipinnassa on huomattavan paljon vaurioita (liite 7). Suuri osa krakelyyreistä ja maalinpuutoksista on suoraan johdannaisia kankaan deformaatioista. Vaikka syviä krakelyyrejä on paljon, maalipuutoksia on kohtuullisesti suhteessa niihin. Maalipinta näyttää krakeloituvan helposti kankaan löysän rakenteen vuoksi, mutta pysyvän kiinni maalaus pohjassa suhteellisen hyvin. Useissa maalipuutoskohdissa, joissa maalaus kangas on paljas, näyttää olleen paksumpi maalipaakku tai valuma. Valitettavasti monet maalipinnan vaurioalueet on paikkamaalattu (kuvat 11 & 12). Paikkamaali on selvästi erisävyistä kuin alkuperäinen maali, joten se enemmänkin kiinnittää huomion vaurioalueisiin, kuin tekee niistä huomaamattomampia. Paikkamaali vaikuttaa myös olleen viskoosimpaa kuin alkuperäinen maali, koska se ei ainoastaan pistä silmään väärän värin takia, vaan myös huomattavan paksun maalikerroksen takia. Paikkamaali on koteloinut sisäänsä alkuperäisiä irtoilevia maalihippuja, mikä myös korostaa paikkamaalattujen vaurioalueiden pinnan silmiinpistävästä struktuurista.
