Rakennusvaiheen aikaiset viemäriku- vaukset

Opinnäytetyö

Rakennus ja- yhdyskuntatekniikka

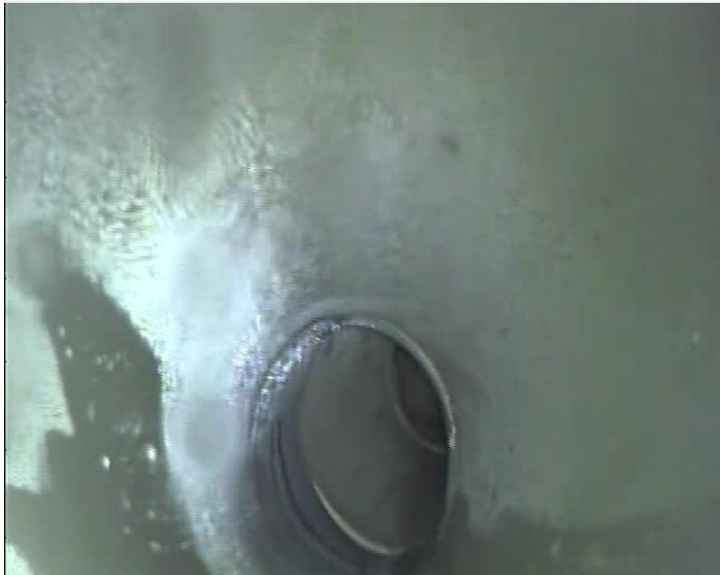
Kuva 7. Kuvassa kunnossa oleva viemäriin liitos. (Nurminen 2019)

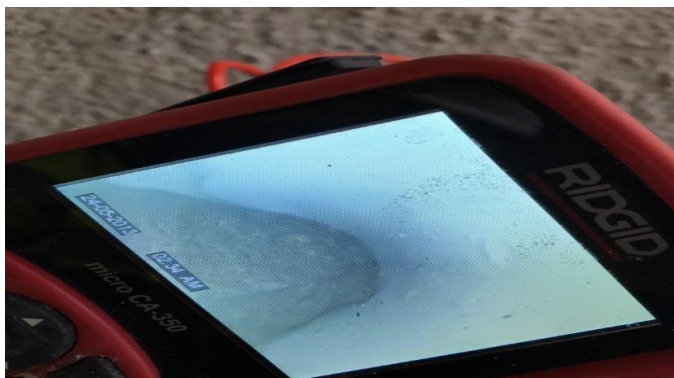
Neljännennen kerroksen asunnossa huomattiin viemärikuvausten yhteydessä, että kuivakaivon sisälle oli päässyt betonia. Kuivuessaan betoni oli aiheuttanut tukkeuman viemärin sisälle. Kun viemärin tukkeuman huomasi, jo rakennusvaiheessa on sen korjaaminen paljon helpompaa ja kustannuksiltaan pienempää kuin se, että se jouduttaisiin korjaamaan, kun asukkaat ovat jo muuttaneet asuntoihinsa.

Kuva 7. Kuivakaivossa havaittu tukkeuma betonista. (Nurminen 2019)

Putkessa havaitun tukkeuman jälkeen aloitin korjaustoimenpiteiden suunnittelun yhdessä vastaavan mestarin kanssa. Aloitimme katsomalla ennen valua neljännen kerroksen lattiasta otettua valokuvaa. Tästä pystyimme päättämään missä kohdassa putkea oli tukkeuma. Kuvasta näki myös lattialämmityksen kaapelit, joihin osumista yritimme välttää korjaustoimenpiteiden aikana. Tällöin niiden korjaaminen on paljon vaikeampaa ja siihen kuluisi myös enemmän aikaa.

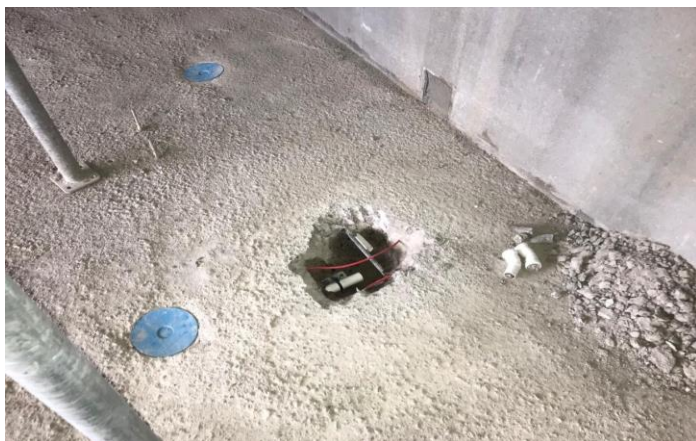
Tämän jälkeen merkkasimme mitatun kohdan merkintäkynällä lattiaan. Seuraavaksi syötimme kuvauskaapelia kuivakaivoon ja katsoimme, paljonko kuvauskaapeli upposi kyseiseen lattiakaivoon ja teimme merkinnän kaapeliin. Kun kaapeli oli poistettu lattiakaivosta ja asetettu betonilattialle lattiakaivojen väliin pystyimme merkkaamaan merkkauksynällä kummankin lattiakaivon etäisyyden tukkeumaan. Tämän jälkeen arvioimme ennen valua lattiasta otetusta kuvasta, paljonko lattialämmityskaapelien etäisyys oli korjattavasta viemärin osasta. Merkkasimme lattiaan kohdan, josta rakennustyöntekijä voisi aloittaa piikkaamisen. Kun työntekijä oli saanut piikattua, betonilattiaa riittävästi auki huomasimme, että putken liitos oli vaurioitunut lattiavalun aikana.

Kuva 8. Viemäri tukkeuman kohta auki piikattuna. (Nurminen 2019)

Päätelimme, että lattiavalua tehnyt työntekijä olisi astunut putken päälle, josta olisi aiheuttanut putken vaurioitumisen ja betonilla täytyminen. Onnekkemme myös piikkaus oli onnistunut niin, että lattialämmityskaapelit olivat säilyneet ehjinä eikä niitä tarvinnut korjata.

Vaurioituneet viemäriin liitokset poistettiin ja paikalle pyydettiin putkiasentaja, joka asensi uuden liitoskappaleen putkien välille. Poistetut raudoitteet lisättiin takaisin korjatun viemäriin yhteyteen ja lattian kohta betonointiin uudelleen.

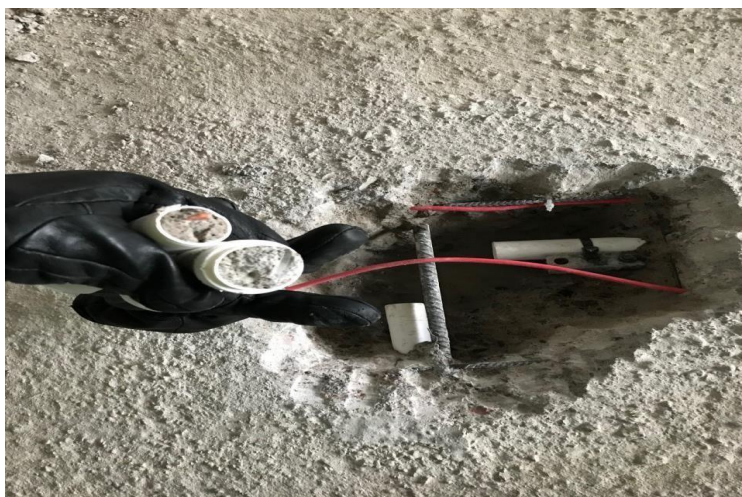
Kuva 9. Kuvassa tukkeutunut putkiliitos. (Nurminen 2019)

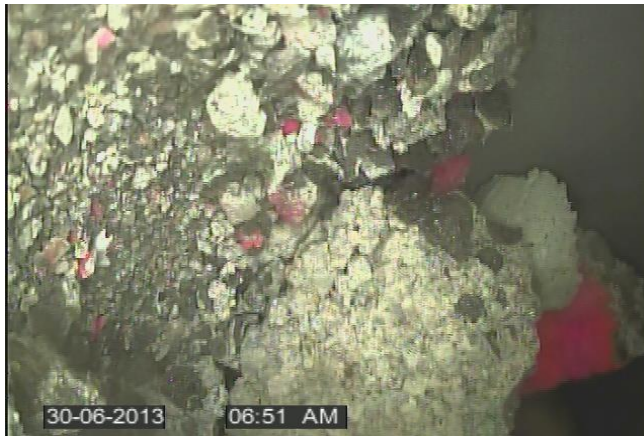
Tässä tapauksessa WC-viemäri on tukkeutunut betonista ja muusta roskasta, joka oli jäänyt tukkeeksi viemäriin. Korjaustoimenpiteenä oli ensin paikantaa tukkeutunut viemäri asunnosta viemärikuvauskameran avulla. Tämän jälkeen

Kuva 10. Kuvassa tukkeutunut viemäri. (Nurminen 2019)

viemärikameran kelan osaan tehtiin merkintä. Siitä kuinka syvälle se meni viemärin sisällä. Näin saatiin tietää missä tukkeuma sijaitsee ja kuinka pitkällä viemärissä se on. Kun tukkeuma oli paikannettu, pystyttiin aloittamaan piikkaustyöt. Kun tukkeutunut viemäri oli saatu esiin piikkauksen jälkeen, pystyttiin se vaihtamaan uuteen. Tämän jälkeen uusi viemäri paikattiin betonilla. Korjaustoimenpiteet olivat samanlaiset kaikissa tapauksissa, joissa viemäri oli tukkeutunut.

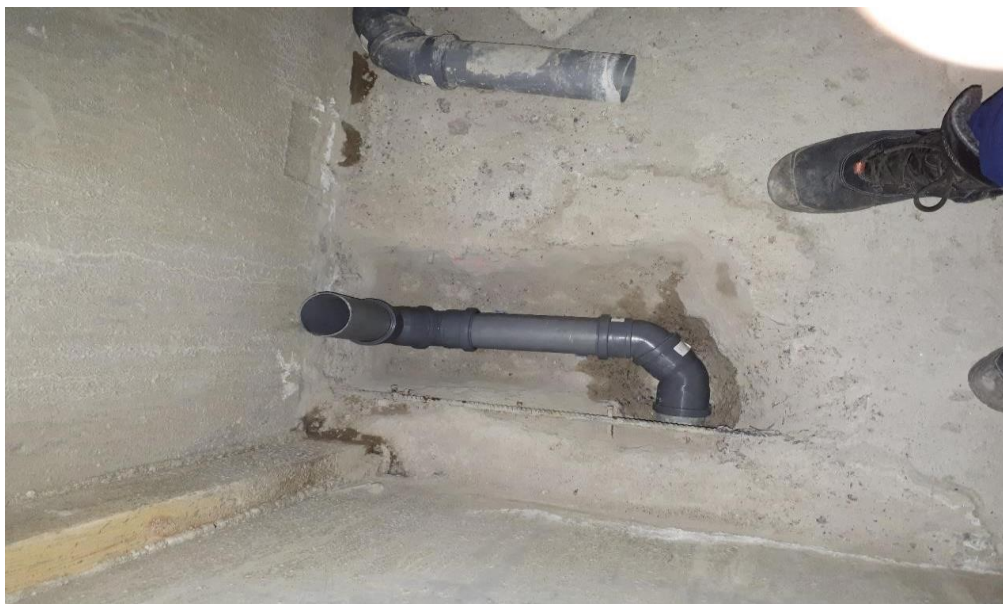
Neljännessä kerroksessa kolmiossa löytyi toinen tukkeutunut viemäri. Tukkeuma johtui siitä, että viemärin suojatulppa oli irronnut lattiavalun aikana. Tällöin putkeen oli valunut betonia, joka oli kovettunut viemärin sisälle. Betonia oli puolet viemärin halkaisijasta melkein metrin mittaiselta matkalta. Viemäri lisäksi kääntyi Elpo-elementin sisään, joka vaikeutti korjauksen suunnittelua ja toteutusta. Tässä tapauksessa onneksi viemäriin ei valunut niin paljon betonia, että sen olisi joutunut piikkaamaan myös vieressä olevan betoniseinän alta auki. Iso aikasäästö syntyi myös siitä, ettei betonia valunut Elpo-hormiin asti.

Kuva 11. Kuvassa uusi putken osa, joka asennuksen ja raudoitteen korjauksen jälkeen paikattiin betonilla. (Nurminen 2019)

Päädyimme korjausta tehdessämme siihen, että viemäri piikataan betonista esiin siten, että putken haara, joka kääntyy elementin sisään, saadaan poistettua. Loppuosa viemäristä, joka oli puoliksi täynnä betonia, saatiin irrotettua erikoistyökälulla. Valitettavasti viemäriässä ollut betoni oli kovettunut ja sitä oli niin paljon, että sitä ei saatu kokonaan irrotettua ja se jouduttiin vaihtamaan kokonaan. Alla olevassa kuvassa esitetty putki oli koko matkaltaan täynnä betonia.

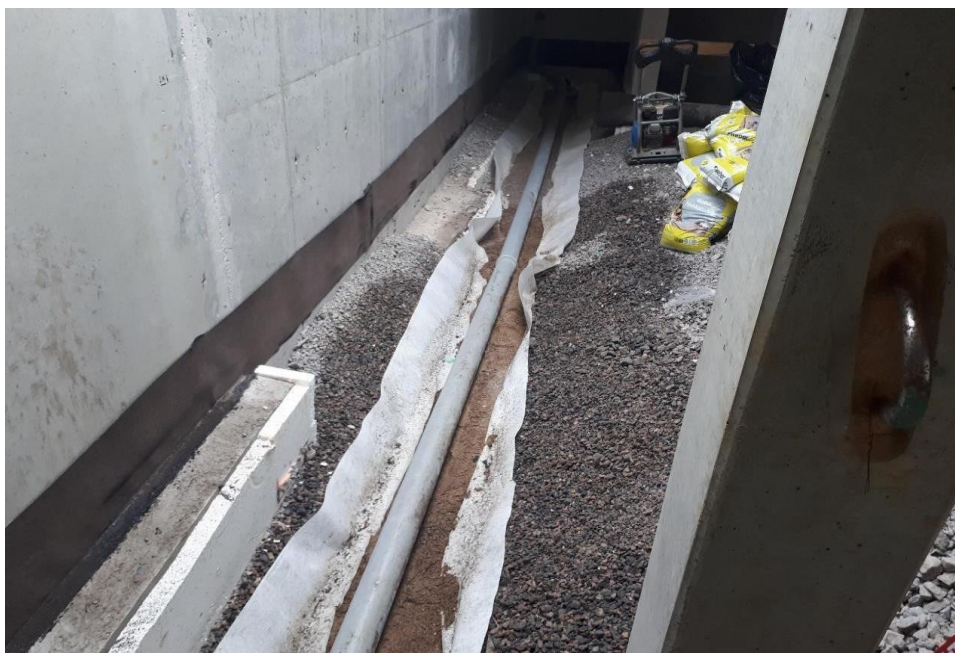
Asentamisessa on tärkeää, että viemäreissä toteutuu suunnitelmien mukaiset kaadot ja liitokset. Tällöin viemärin toiminta varmistuu. Tästä esimerkkinä kerroksen maanvaraisen lattian valu, minne tuli viemäriinjoja. Kun kaatovika havaittiin viemärikuvauksen ansiosta. Sitten vioittunut viemäri vaihdettiin uuteen ja aloitettiin viemärin asennus uudestaan. Ensin sepeliin kaivettiin tarpeeksi suuri putkikaivanto, että putki saataisiin siihen asetettua. Viemärikaivanto tehdään ja täytetään siten, ettei viemäri myöhemmin liiku paikaltaan esimerkiksi liikenteen aiheuttaman maan siirtymisen seurauksena. Putkiarinnan alapuolinen täyttö sekä putkien yläpuolinen alkutäyttö tiivistetään huolellisesti 0,15 m putken yläpuolella. Putken perustamistavan tulee olla sellainen, että perustukset, kantavat rakenteet ja painumat pysyvät sallituissa rajoissa. Liitosten tulee

Kuva 12. Kuvassa K2 kerroksen viemäriinjan tekoa. (Nurminen 2019)

Kun ura oli kaivettu. Asennettiin suodatinkangasta, jonka päälle putki asetettiin ja suodatinkangas, jonka päälle laitettiin asennushiekka. Sitten putken kaato tarkistettiin vatupassin avulla laittamalla vatupassi putken päälle ja katsomalla, että putkeen tulee riittävä kaato. Jos kaato esim. 2cm/m laitetaan 2cm palikka vatupassin alle 1m kohdalle. Huomasimme jo tässä vaiheessa, että putkessa ei ollut riittävä kaatoa. Kaivoimme putkikaivantoa syvemmäksi toisesta päästä ja asettelemalla putken uudestaan, jolloin saimme mitattua suunnitelmien mukaisen kaadon. Tämän jälkeen suodatinkangas käännettiin putken päälle ja sepeli siirrettiin sen päälle ja se tasoitettiin täryttimellä tasaiseksi.
