PEHTORIN TALO –
Suojelukohteen peruskorjaus

Hakunilan Kartanoalueen perusparannus ja kunnostusprojekti

Opinnäytetyö

2020

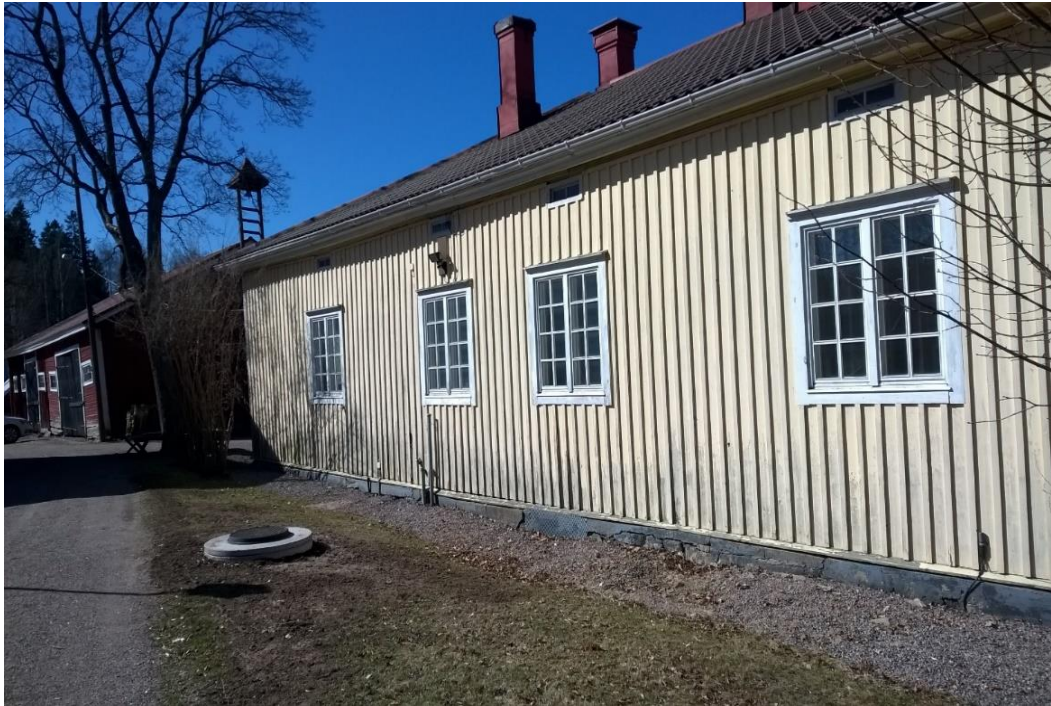
Kuva 3, Rakennus ulkoa 3.5.2017 (Itä), tämän sivun kivet purettiin pois ja alle valettiin pohjustusten jälkeen uusi antura. Kivet ladottiin uudelleen takaisin, tästä työvaiheesta myöhemmin. rakennuksen seinä oli myös taipunut ulospäin, jolloin sitä taljalinjojen avulla vedettiin väsyttämällä takaisin paikalleen, 3.5.2017 (Kaikkonen)

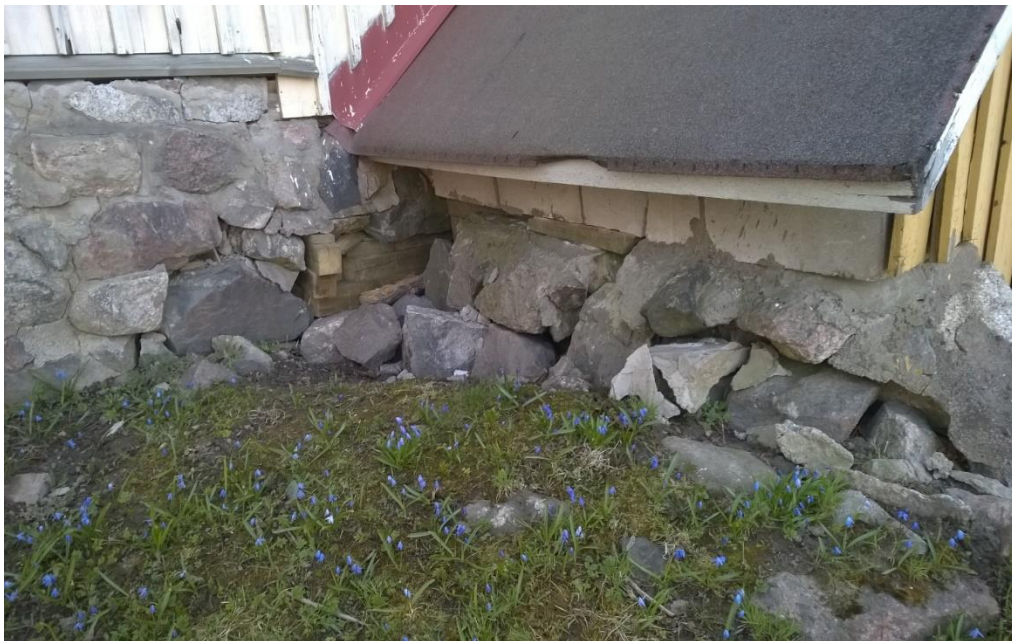
Kuva 4. Kellarin karanneet reunakivet vieneet mukanaan länsisivun kivet ja rakennuksen seinä vajonnut tällä kohtaa, sitä myöhemmin nostettiin kengityksen yhteydessä. Kellarin kulkukanaali ja seinälinjan kivet poistettiin, alue pohjattiin ja kivet ladottiin uudelleen, alakivet tosin vanhoja hieman suurempina, 4.5.2017 (Kaikkonen)

Kuvasta hyvin nähtävillä rakennuksen vauriot. Vaurioista mittavimpia on seinälinjan vajoaminen ja karkaaminen paikaltaan, joka omalta osaltaan on edesauttanut roudan pääsyn kivilinja väliin ja jää tehnyt oman tehtävänsä. Linjan irtotonnit kivet purettiin pois, pohja puhdistettiin ja kivet ladottiin uudelleen paikalleen. siinä välillä tosin hirsimiehet tekivät oman työnsä valmiiksi, jolloin kivimuurin yläkorko tuli nähtävälle. Kellarin kulkutunnelin purkutyö toteutettiin lokakuussa, vanhan muurin pohjat purettiin kokonaisuudessaan ja jäljellä olevien pinnat puhdistettiin ilmanpainepuhalluksin, enne uusien kiven ladonnan aloitusta. Kivityöt aloitettiin lokakuun lopulla ja ne valmistuivat joulukuun aikana. työn laajuus käsitti rakennuksen alapuolen kivien tarpeelliset korjaukset ja itäsivun sekä kellarin sisääntuloikäytävän uudelleen ladonnan.

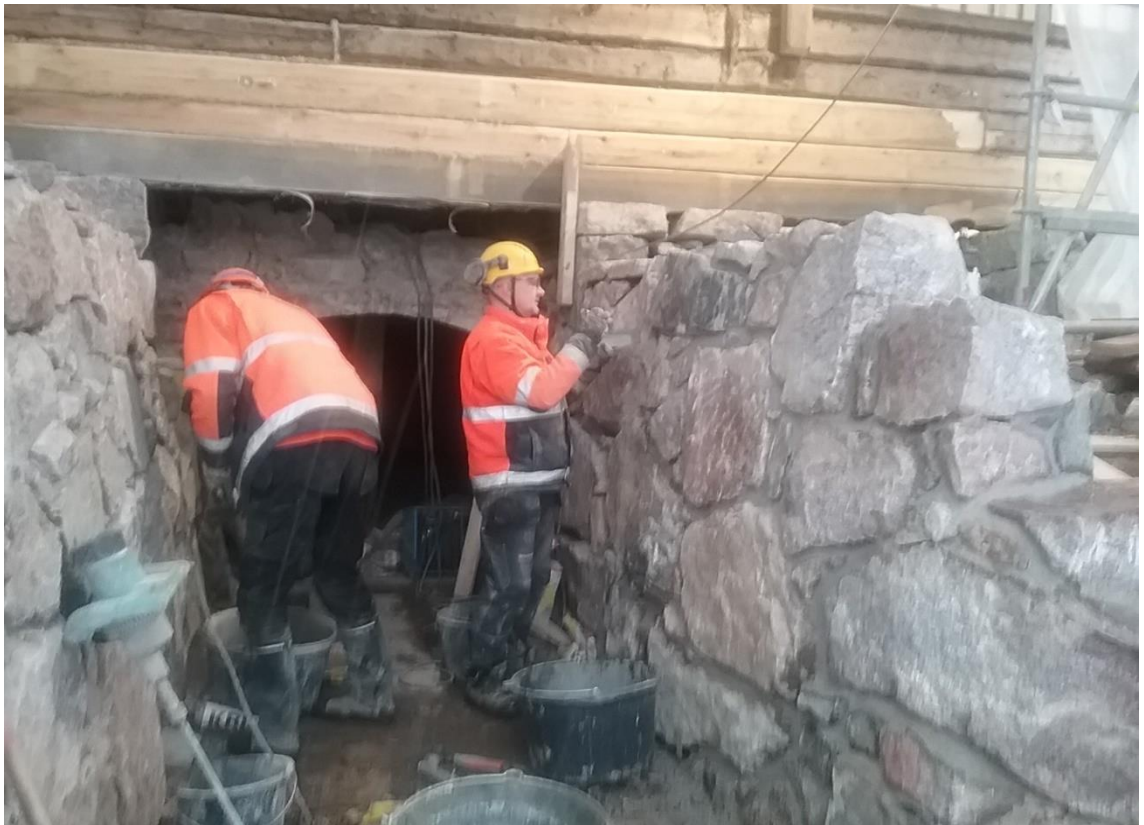
Kuva 5. Kivimuurin takaisinasennusta ja seinälinjan korjausta, saumaustyöt meneillään, 1.12.2017 (Kaikkonen)

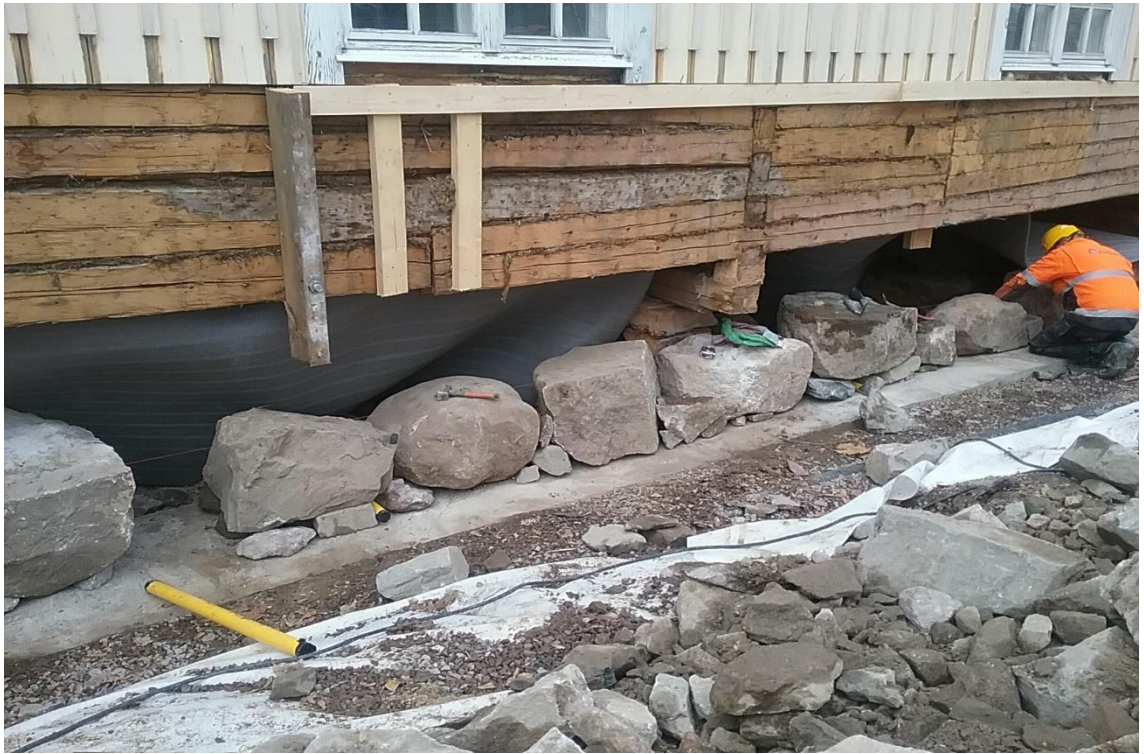
Kuva 6. Itäsivun kiviladontaa aloitettu, apuna käytetään pientä kaivuria kivien nostoon ja paikalleen asennukseen, 1.11.2017 (Kaikkonen)

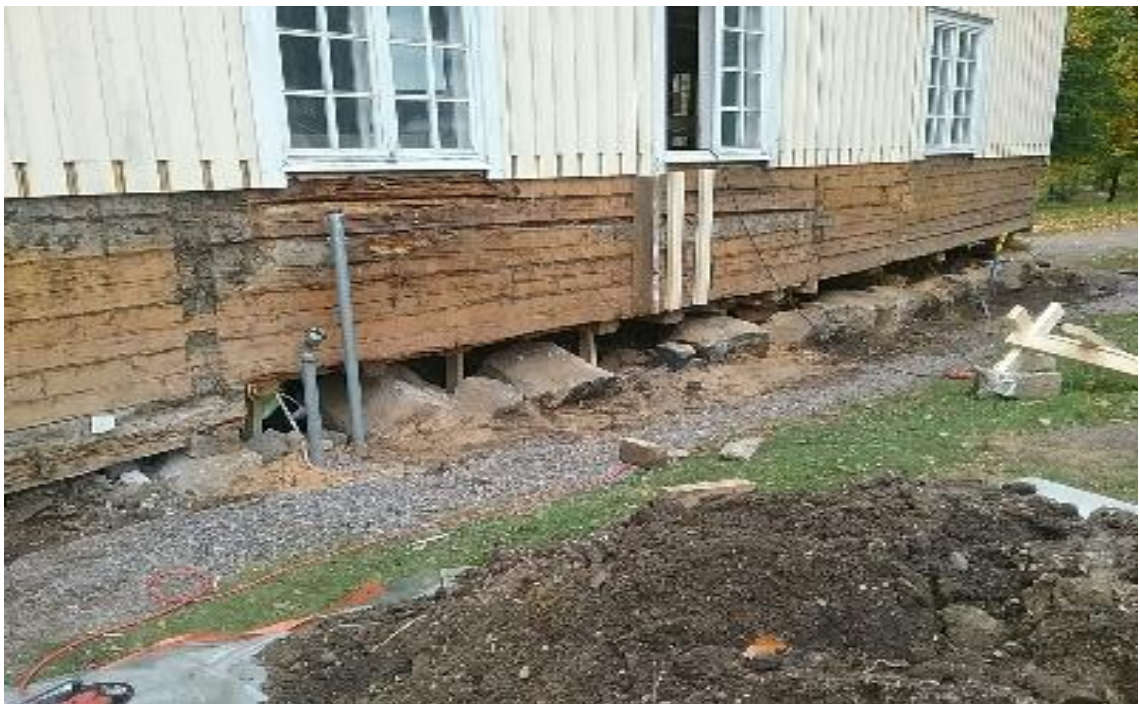
Kuva 8. Hirsityö aluillaan, itäsivu. Huomioi ikkunoiden alaosat, jäljellä myös vanha öljysäiliö, joka poistettiin lokakuussa. 26.9.20217 (Kaikkonen)

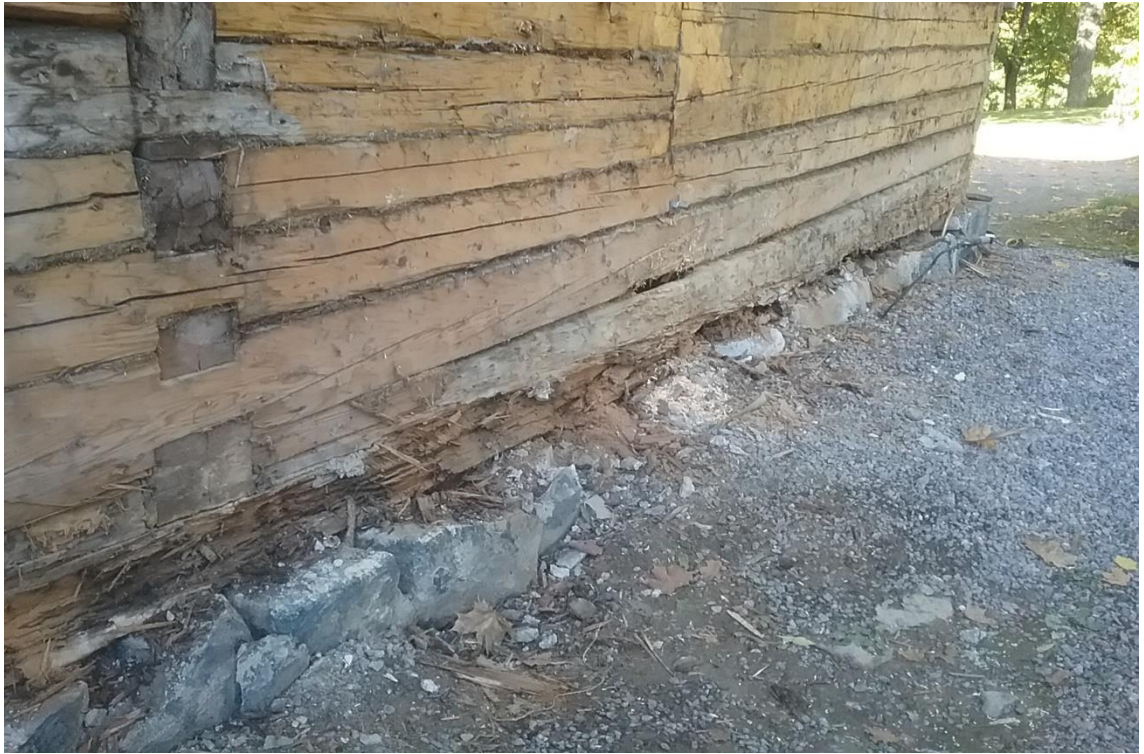
Kuva 9. Alahirsien kosteusvaurioita ennen itäsivun kengityksen aloittamista, 25.9.2017 (Kaikkonen)

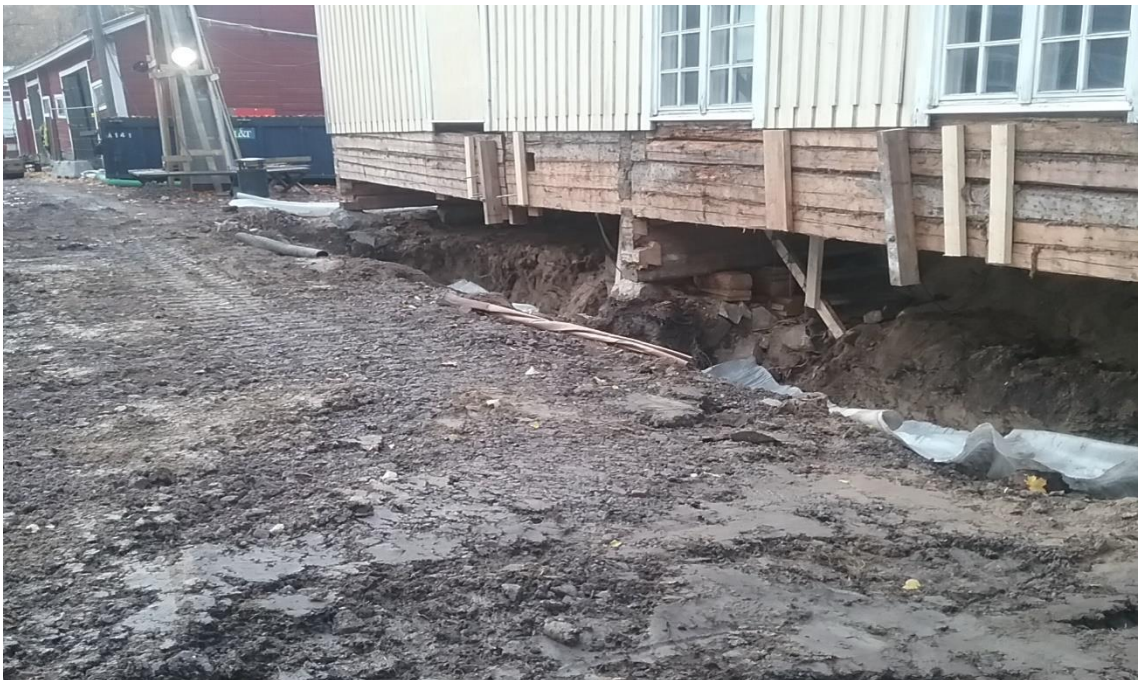
Kuva 12. Itäsivun seinän kunto havaittiin niin huonoksi ja kieroksi sekä kaarevaksi, joten päätettiin vetää seinää sisään taljojen avulla ja perustaa anturarakenteet uudelleen anturavalulla ja latoa kivet uudelleen paikoilleen. tässä vaiheessa seinän edestä on jo poistettu 5 m³:n öljysäiliö, siitä myöhemmin, 18.10.2017 (Kaikkonen)

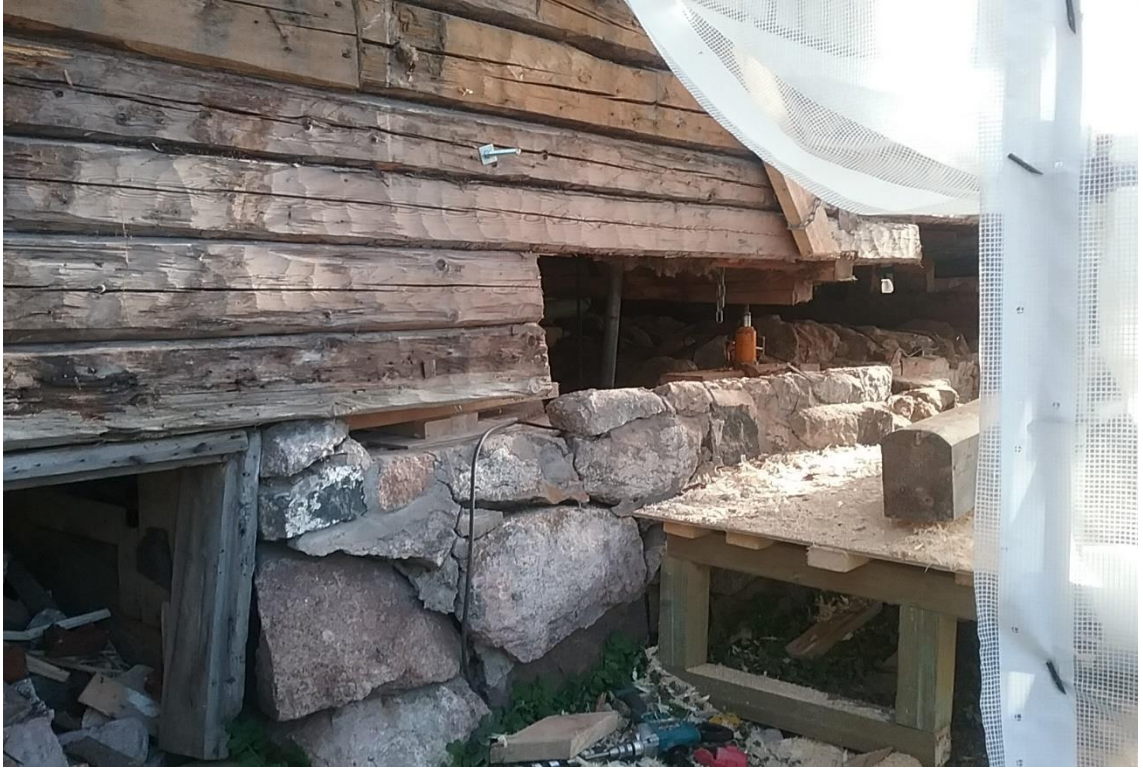
Kuva 13. Itäsivu odottaa vuoroaan, siirryttiin länsipuolen pitkälle sivulle, tässä purkuvaiheet meneillään. Näkyvillä myös kiviperustuksen kunto, joka korjattiin tämän jälkeen, 19.10.2017 (Kaikkonen)

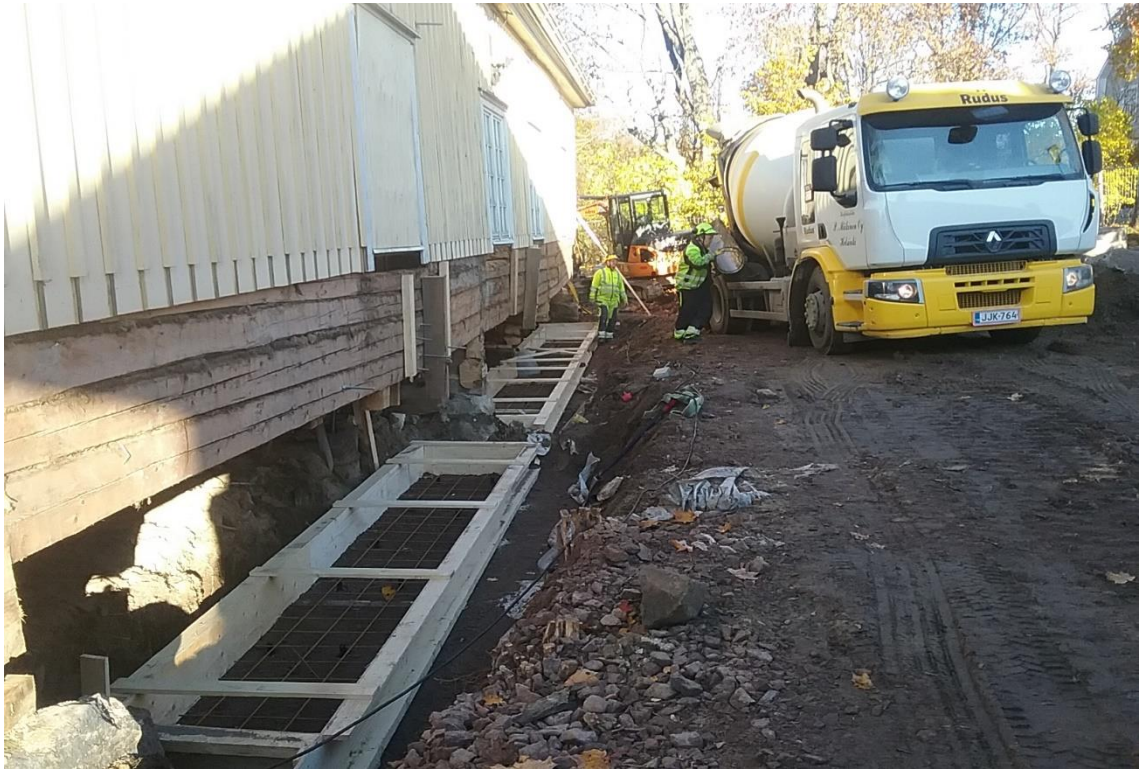
Kuva 15. Samanaikaisesti itäsivulla anturavalu meneillään. Kuvassa nähtävillä myös seinä sisäänvetokohdat, tarkoituksena suoristaa ulos pullistunutta seinää alkuperäiseen suoruuteensa, 20.10.2017 (Kaikkonen)

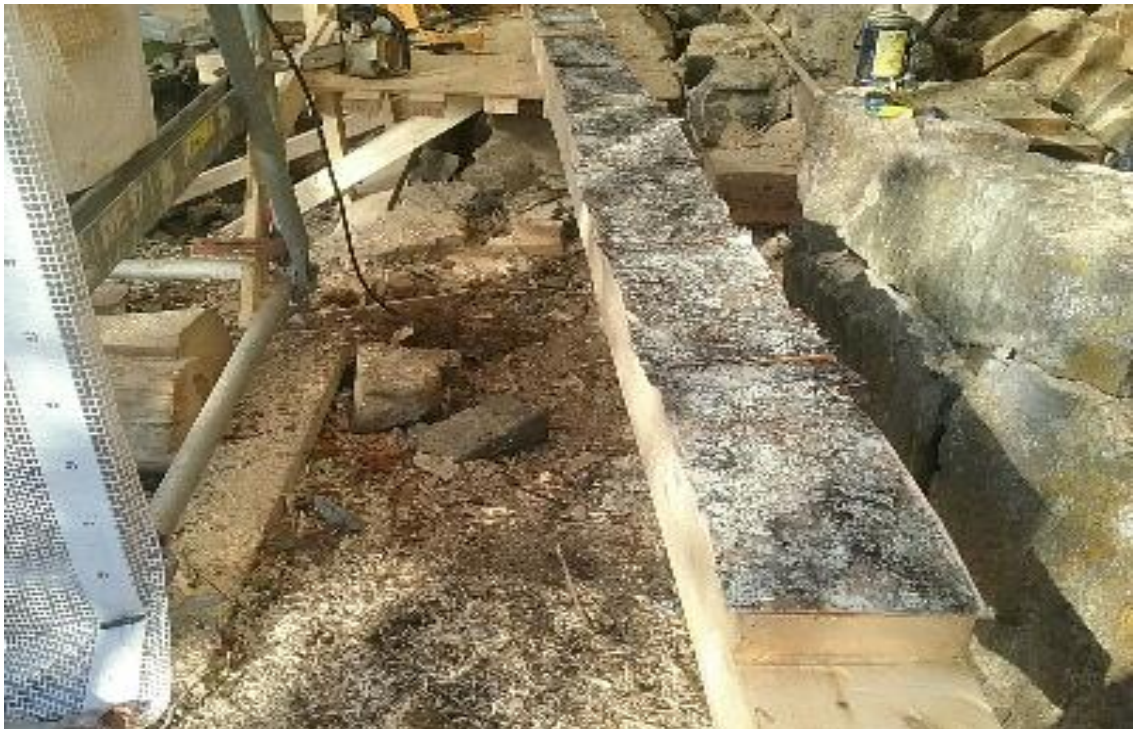
Kuva 16. Länsi, ensimmäinen uusi hirsi tulossa paikalleen. Käytössä perinteiset työtavat, joten alimman hirren alle asennetaan koivun tuohi kosteuseristeeksi, 20.10.2017 (Kaikkonen)

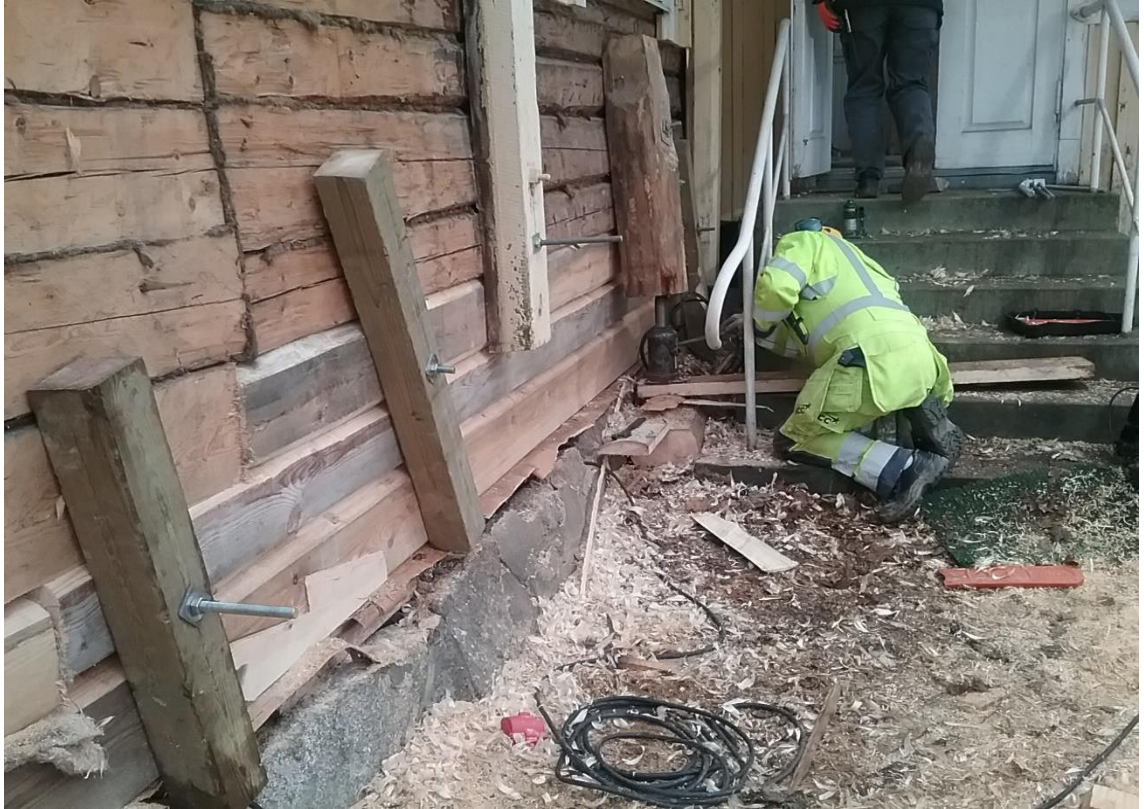
Kuva 25. Pohjoispääty valmistumassa hirsikorjauksen osalta, seinän kiristystuennat näkyvillä. Niiden avulla hirret kiristettiin kierretankojen avulla paikoilleen. Viimeisenä työvaiheena lyötiin lämpöeristeeksi pellavaa saumoihin, jolloin seinä saatiin tiiviiksi perinnerakentamisen tapaan, 21.11.2017 (Kaikkonen)

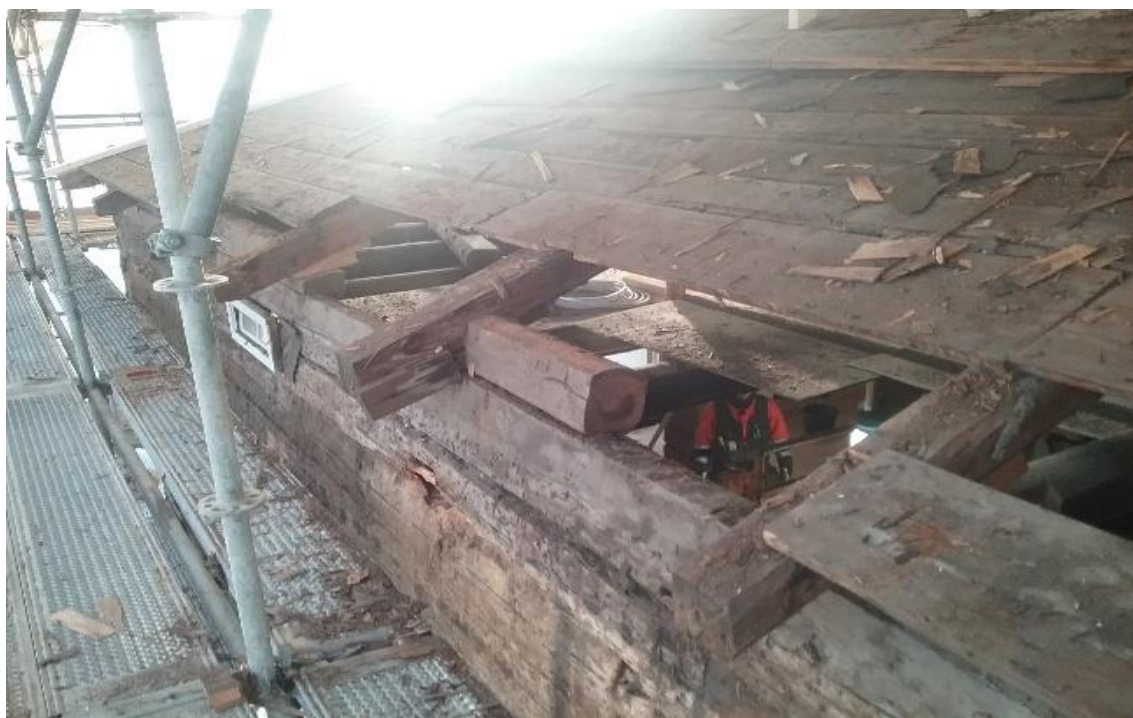
Kuva 26. Itäsivu. Vanhan katon kunnossa ei ollut kehumista, kuvassa näkyy myös samanaikaisesti tehtyjä sisäpuolisia töitä, työt etenivät myös siellä jatkuvasti samaan tahtiin kuin ulkopuolellakin. YP eristeet poistettu ja vanhat kattolaudat poistettu sädesienen vuoksi. Tässä vaiheessa kattoa avattiin hieman lisää ja yläkautta vaihdettiin YP:n lahonneita kattokannattajia, 9.1.2018 (Kaikkonen)

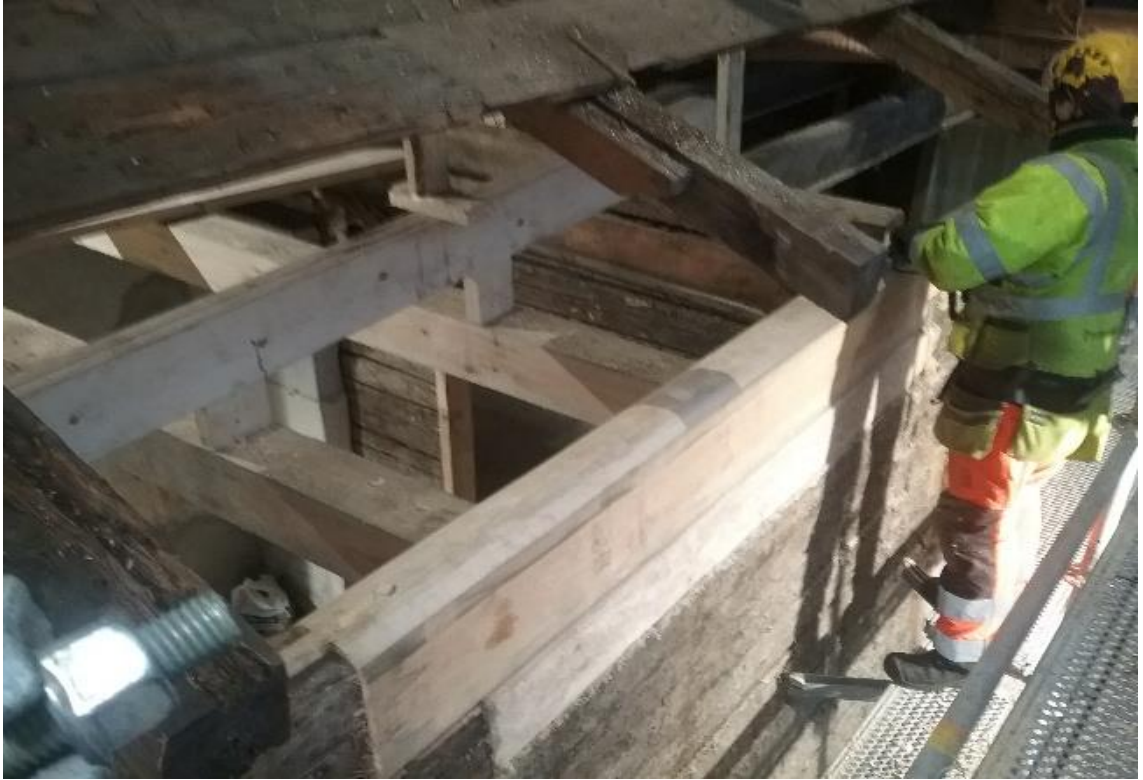
Kuva 27. itäsivu, tämä kuva on otettu samasta kohtaa kuin edellinenkin, siinä nähdään hyvin YP:n korjauksia ja ulkoseinän korjauksia, kattotuolien päiden korjaukset meneillään, 15.1.2018 (Kaikkonen)

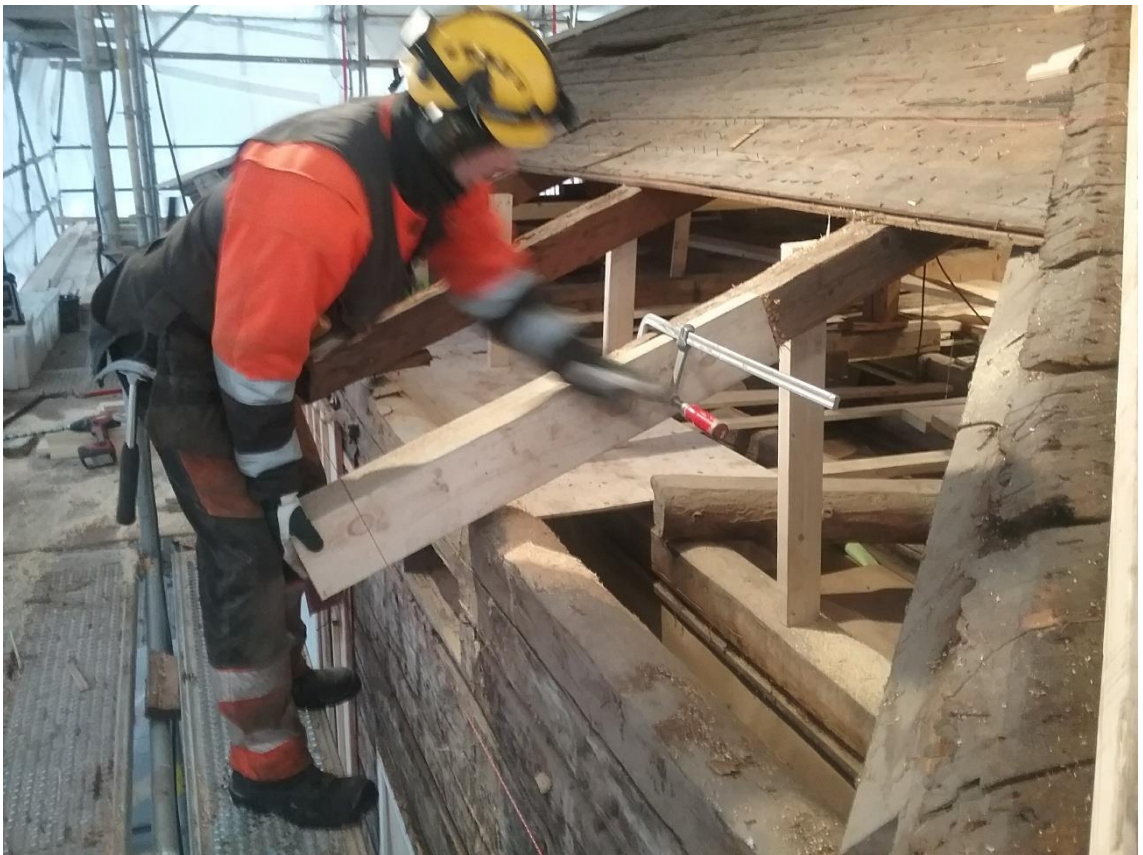
Kuva 28. Eteläsivu, kattotuolien korjaukset ja muut vintin ja tuolien vahvistukset suoritettu ja nähtävillä, 15.1.2018 (Kaikkonen)

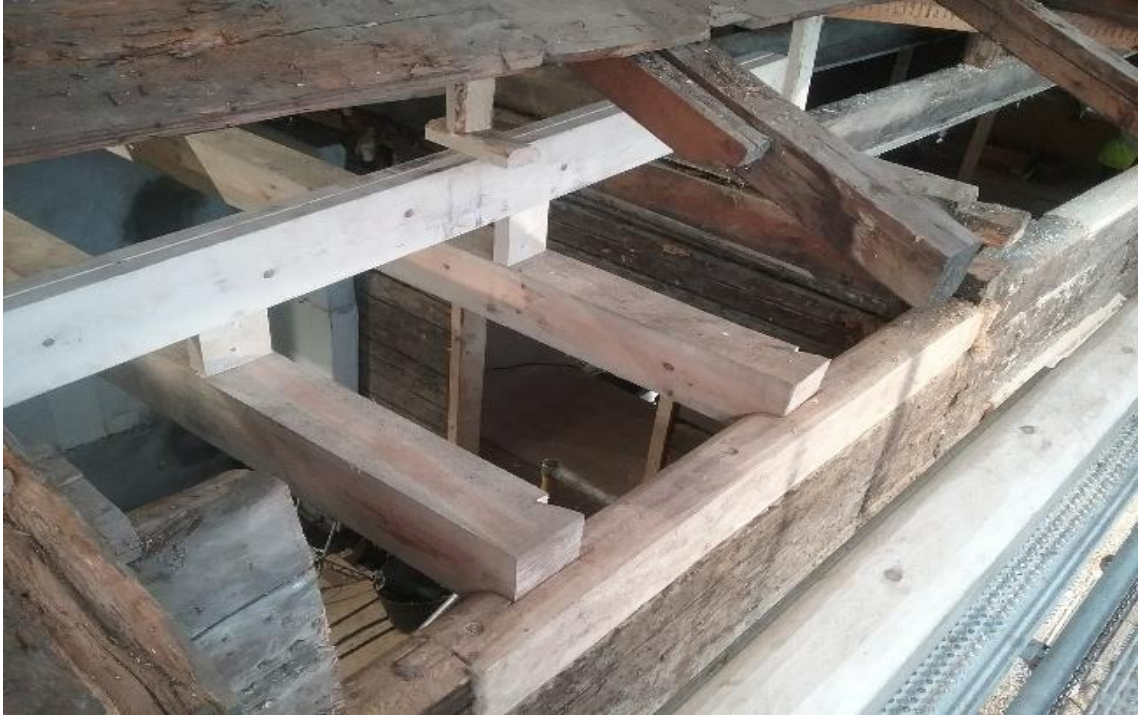
Kuva 29. Itäsivu, vanhan keittiön kohta, mittavat kosteusvauriot korjattu ja uudet kattotuennat asennettu, työt vielä hieman kesken. Tuolienpäiden korjaus seuraavana. korjaukset suoritettu perinnerakentamista kunnioittaen, 16.1.2018 (Kaikkonen)

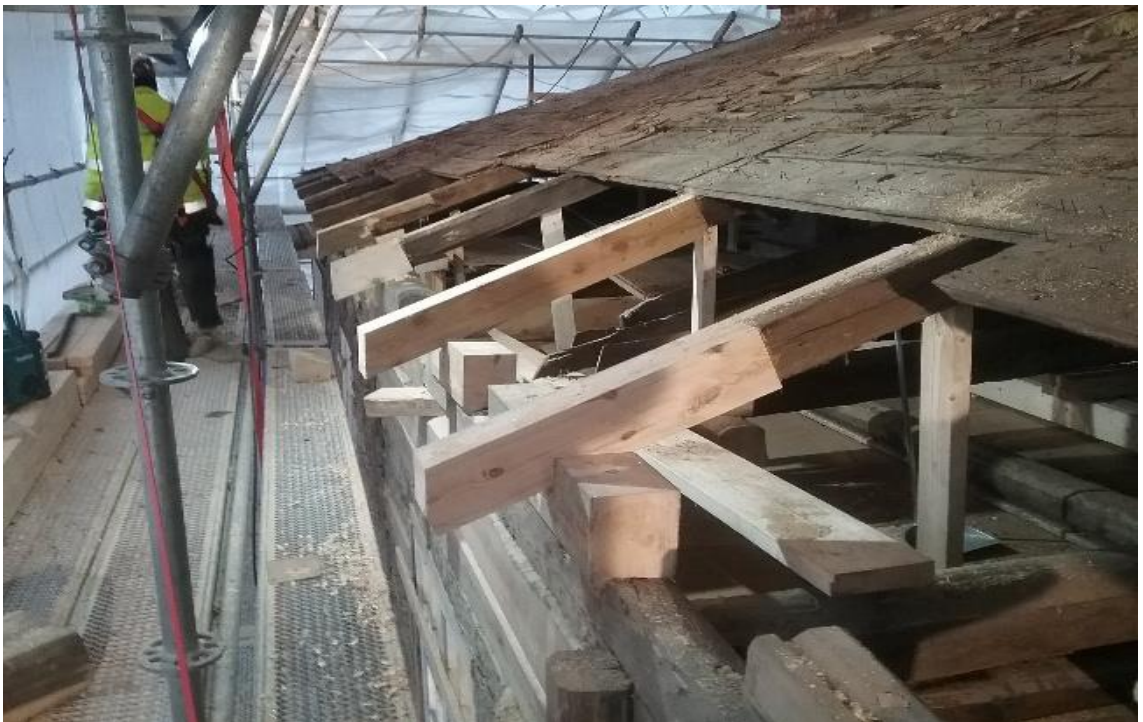
Kuva 30. Länsisivun korjauksia ja uusia tuentoja, Ylähirret olivat kauttaaltaan taipuneet sisäänpäin, oikominen toteutettiin kattotuolien päiden korjauksien yhteydessä. Vintinalueelle asennettiin lyhyet följarit tukemaan seinän yläosaa, 16.1.2018 (Kaikkonen)

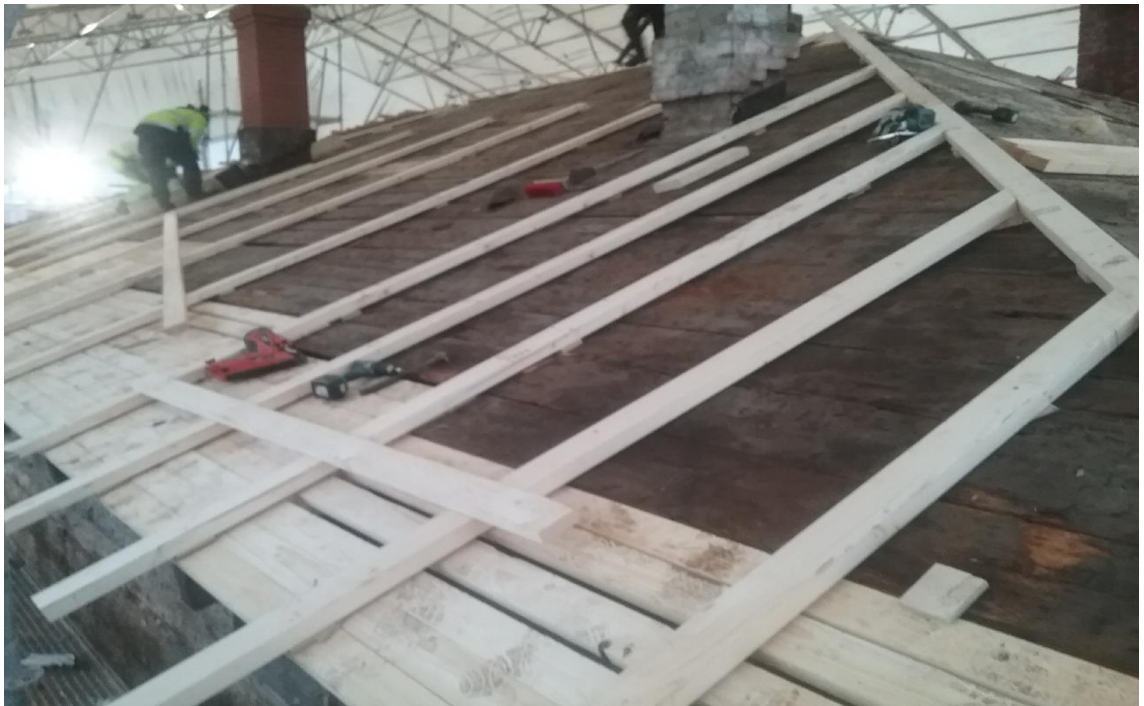
Kuva 31. Itälape, katon tuuletusvälit, 50x 100 piirulla, alle lautakorjaukset katto-tuolikorjausten päälle. Kattotutkan urakka alkanut toden teolla, 25.1.2018 (Kaikko-nen)

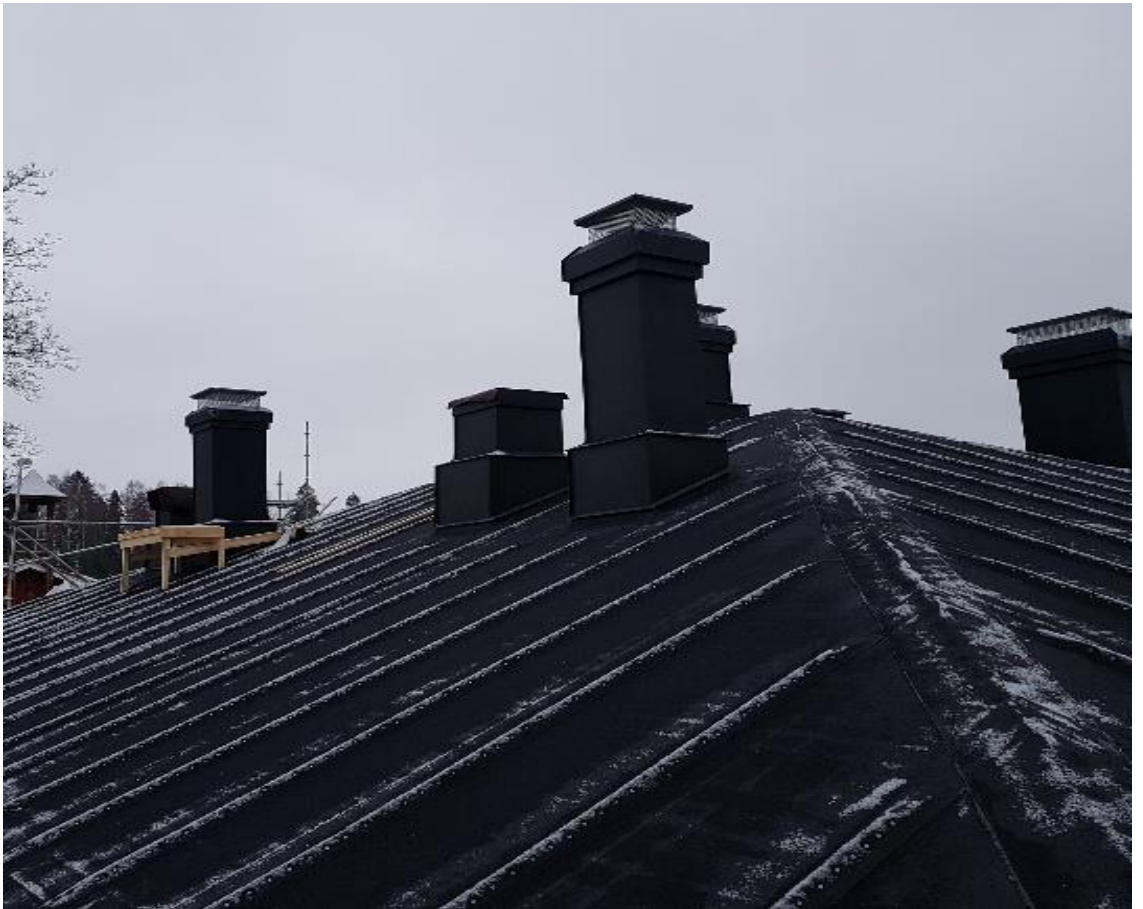
Kuva 35. Itälape, katto valmis ja piiput pellitetty. Vanhat piiput otettiin mekaanisen ilmanvaihdon avuksi, piippujen päähän asennettiin vielä tuuletuspropellit 14.3.2018 (Kaikkonen)

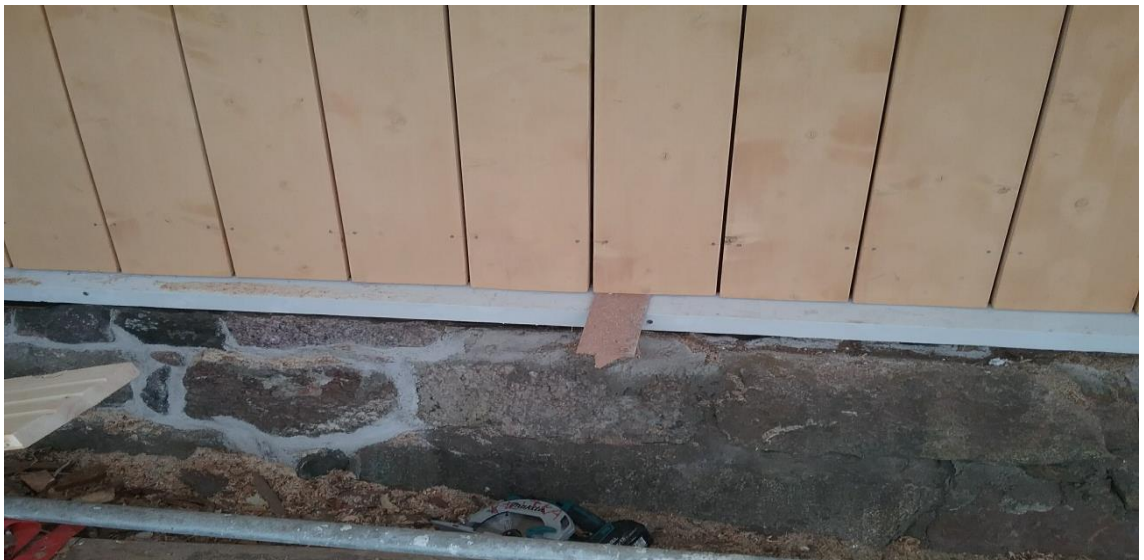
Kuva 37. Asennusväli nähtävillä, elämisvara. Alalistan ja laudan väliin jätettiin
pieni rako kuivumisen parantamiseksi. Ulkoseinän toteutettiin malliasennus, lauta
28 mm, rima 30 mm ja alimmaisena päältä vinoon sahattu ja maalattu rima.
8.2.2018 (Kaikkonen)

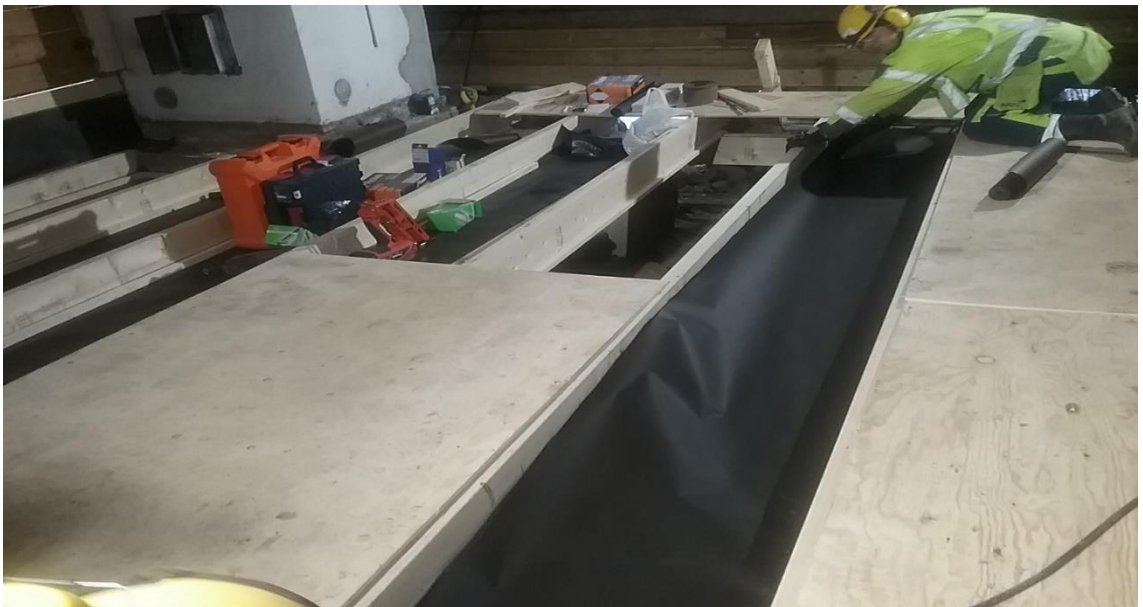
Kuva 42. Kattotyön ja osin hirsityön kanssa samaan aikaan aloitettiin lattioiden tekoa. Ne toteutettiin kokonaan uudella rakenteella, vanhat jouduimme aiemmin purkamaan mikrobivaurioiden vuoksi. Toteutustapana käytimme vanhaa perinteistä lattiarakennustapaa. Pintaan tuli leveä lattialankku, kanteen tilaan vanhat, muihin uudet ja ne lopuksi maalattiin samalla sävyllä yhtenäiseksi, 1.12.2017 (Kaikkonen)
