**PIENTALON VESIKATTOREMONTIN YHTEYDESSÄ TOTEUTETUT  
PARANNUKSET**

Olli Karjalainen  
Opinnäytetyö  
Kevät 2020  
Rakennusalan työnjohdon  
tutkinto-ohjelma  
Oulun ammattikorkeakoulu

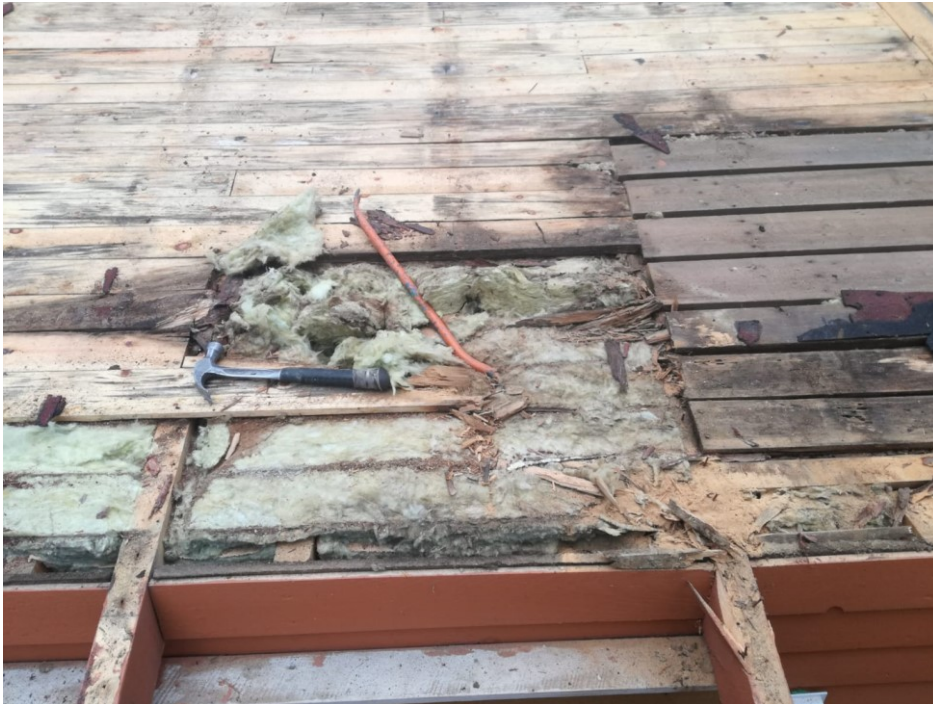
Kuvassa 1 esitetyllä alueella ruodelaudoitus oli päässyt niin huonoon kuntoon, ettei se kestänyt enää kävellä kuvan kohdassa turvallisesti. Lahovaurio tällä alueella oli kuitenkin kuiva vesikatteen puolelta, joten ylhäältä päin aiheutunut kosteusrasitus oli tullut pääasiassa vanhan huopakatteen vuotamisesta ennen peltikatteen asennusta.

Purkuvaiheen edetessä uudemman osan kohdalla havaittiin ruodelaudoituksen alapinnan puolella kohtalaisen suurta mikrobikasvustoa, pintakosteutta ja alkavaa lahoa. Kattoa purettaessa siitä alkoi lähteä erittäin voimakasta pistävää hajua joka voimistui rakennekerroksia aukaistaessa. Syyksi tähän ongelmaan paljastui kuvassa 1 esitelty kattorakenteen ratkaisu. Yläpohjan eristeenä toimineen kivivillan ja ruodelaudoituksen välissä ei ollut järven puoleisella lappeella ollenkaan tuuletusrakoa. Eriste oli koko vinon sisäkatto-osan matkalta kiinni ruodelaudoituksessa. Puutteellinen tuuletus oli

aiheuttanut kosteutta eristeen ja laudoituksen välissä. Etenkin vanhan vuotokohdan vaikutusalueella oli havaittavissa mikrobikasvustoa, niin eristeessä kuin ruodelaudoituksessakin. Lisäksi eriste oli märkää tällä alueella.

*KUVA 1. Ruodelaudoituksen ja lämpöeristeen välissä ei ollut tuuletusrakoa, eristeet olivat kiinni ruoteiden alapohjassa noin kolmen metrin matkalla räystäältä harjalle päin. Oikeassa laidassa havaittavissa vanhaa jo aiemmin korjattua rakennetta.*

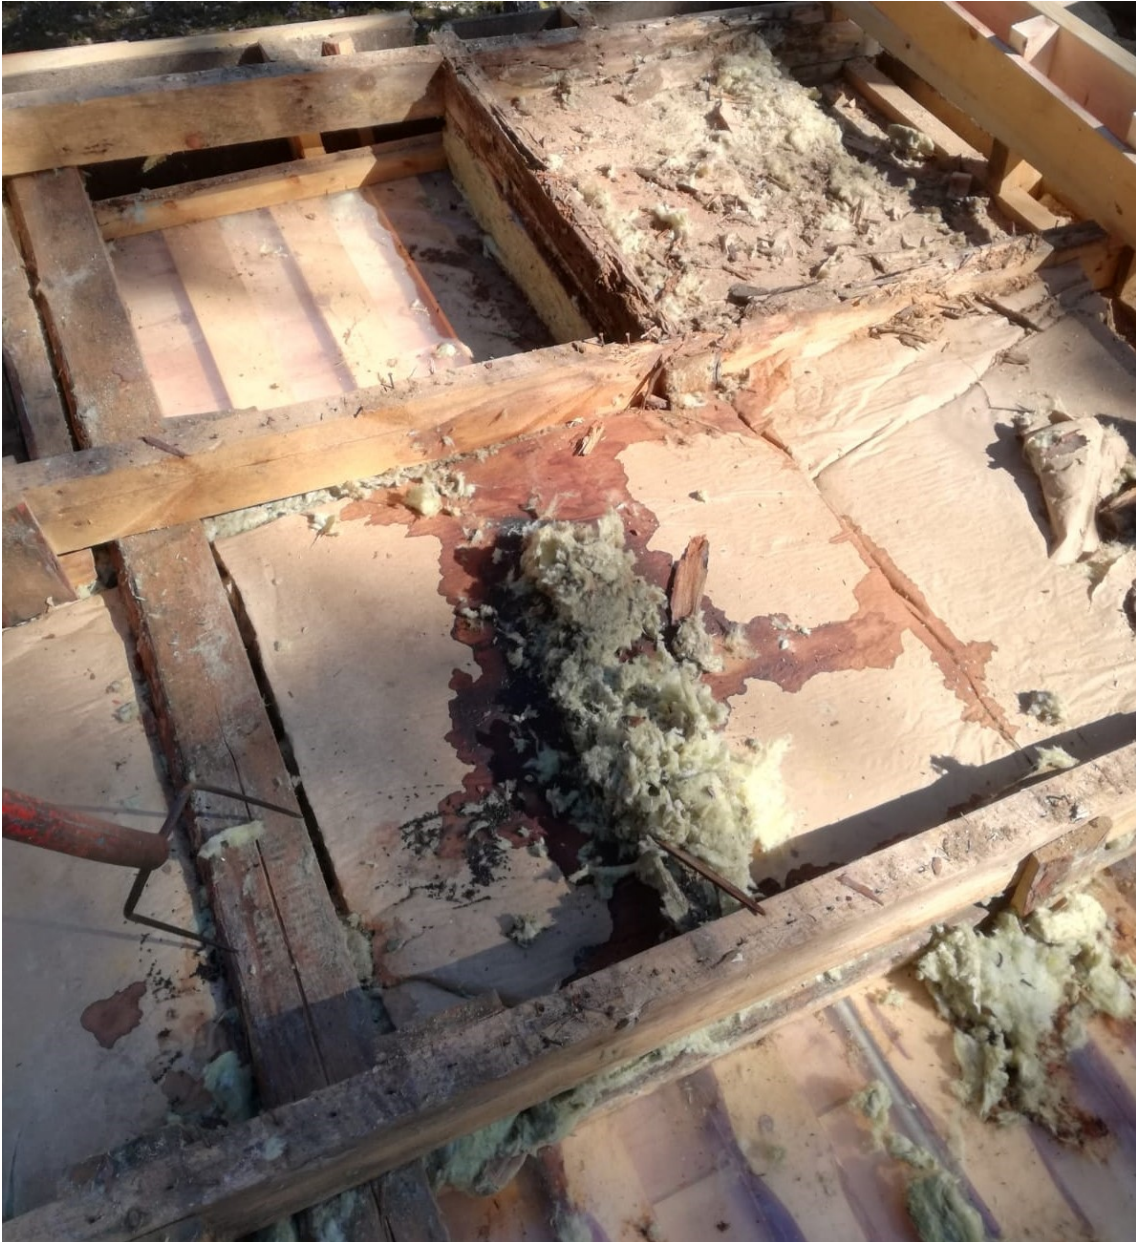
Eristeiden poiston jälkeen pystyttiin näkemään selvästi katon runkorakenteiden vauriot. Vuotaneella katto alueella oli pahoin lahonneita kattoniskoja ja alapaarteita. Lisäksi olohuoneen yläpuolinen kantava kattoparru oli painunut pahoin. Parruna oli 5":n sahaparru. (Kuva 3)

*KUVA 3. Kuvassa havaittavissa lahonneita kattorakenteita ja vaurioitunutta eristettä. Osa vaurioista tuholaisien aiheuttamia. Vasemmassa laidassa näkyy katon tukirakenteena toiminut 5":n parru.*

Suurimmillaan painumaksi mitattiin 55 mm parrun keskellä. Lisäksi parrussa oli havaittavissa syviä halkeamia, etenkin alapuolisella vetorasituksen alaisella alueella. Tämä lisäksi parru oli vajaakantinen, latvatukista sahattu ja runsasoksainen. Myös uudemman puolen kattoristikoiden yläpaarteissa havaittiin painumia, jotka olivat suurimmillaan noin 40 mm.

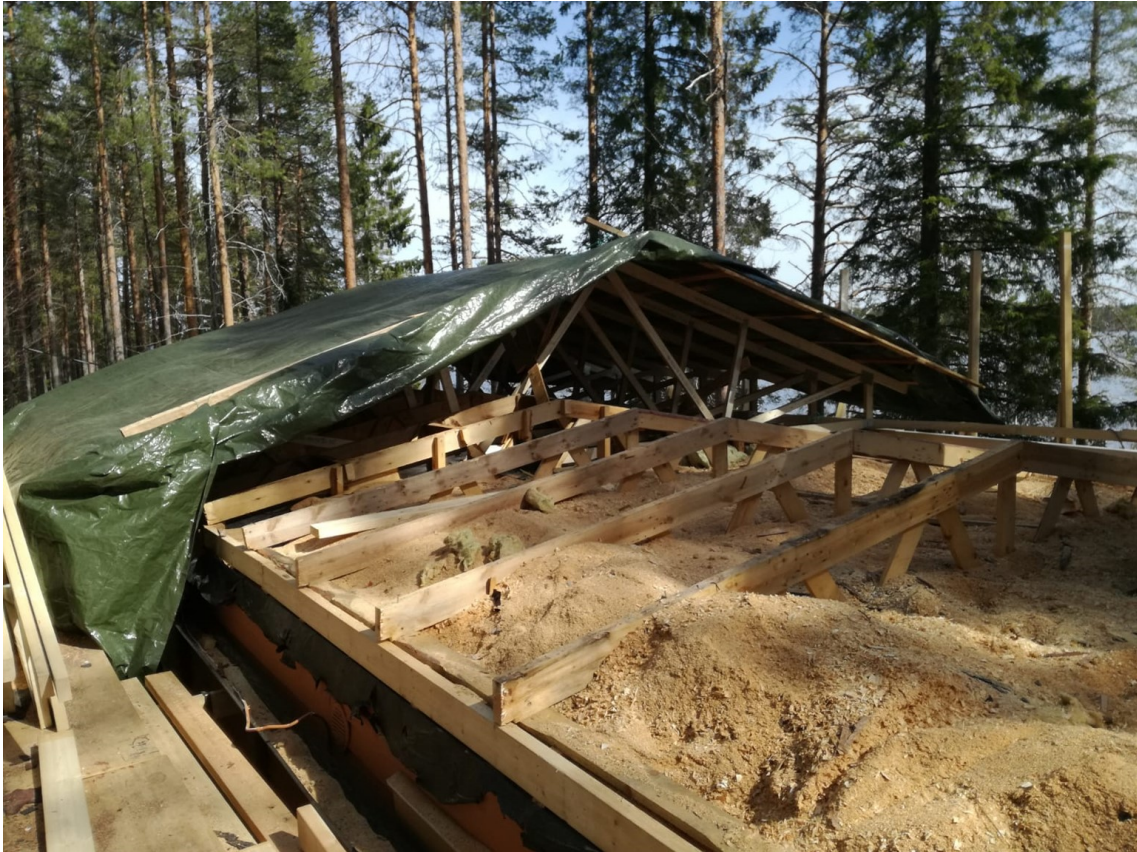
*KUVA 4. Vanhat kattoristikot katkaistiin rakennuksen sivuseinien rungon tasaan, yläohjauspuuta vahvistettiin ja osin vaihdettiin. Ristikoiden asennustyö meneillään, väliaikainen suojaus asennettuna.*

Suunnittelun alussa oli jo päätetty, että kohteen ristikoiden vaihto toteutettaisiin purkamatta alkuperäistä sisäkattoa ja sen rakenteita. Tämä mahdollistettiin suunnittelemalla uusien ristikoiden asennus vanhojen viereen. Käytännössä tämä tarkoitti, että vanhat ristikot päätettiin jättää paikoilleen kannattelemaan sisäkattoa ja eristeen painoa, mutta ei varsinaisen vesikatteen painoa. Tällainen ratkaisu pystyttiin toteuttamaan, kun suunnitellulla tavalla sekä vanhat että uudet ristikot ja kattorakenteet tuettiin ja kiinnitettiin omaksi itsenäiseksi yksikökseen, jotka pystyvät toimimaan käytännössä toisistaan riippumatta ja aiheuttamatta toisilleen tarpeetonta kuormitusta. Uudet kattoristikot asennettiin valmistajan ohjeiden mukaisesti ja rakennesuunnitelmaa noudattaen (Kuva 4).

Vanhojen ristikoiden seinien ulkopuoliset osat leikattiin katkaisemalla ne seinärungon ulkopinnan tasaan, kuvassa 4 havaittavalla tavalla. Näin mahdollistettiin ulkoverhouksen nostaminen katkaisu-  
tujen osien yläpuolelle. Myös päädyissä pystyttiin tämän myötä nostamaan seinärunkoa riittävän ylös uuden ristikon vaatimalle korkeudelle. Tämä päätyseinän runkorakenteen nostaminen toteutettiin kappalevarasta, saman vahvuista lankkutavaraa käyttäen kuin alkuperäisessä seinien runkorakenteessa. Samalla oli mahdollista toteuttaa kattorakenteen pitkittäissuuntainen tuenta ja voimien sidonta rakennuksen päätyyn ristikoihin rakennetuilla lauta henkseleillä.

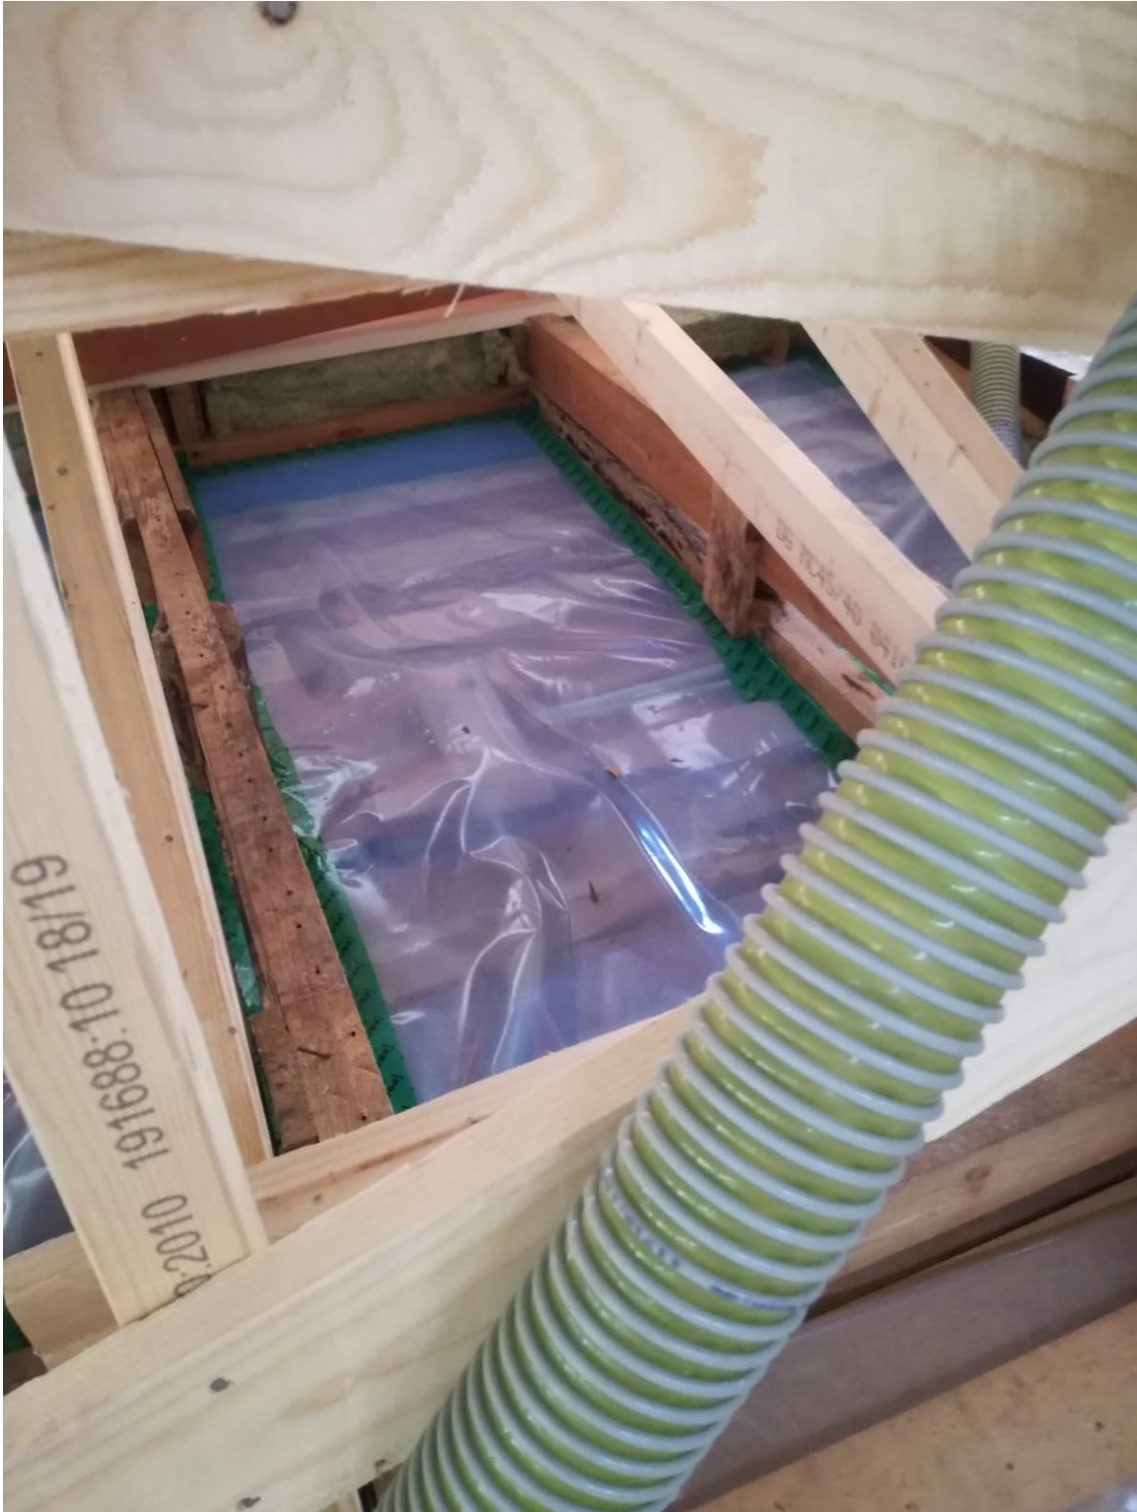
*KUVA 5. Höyrynsulun korjaus. Samassa kuvassa näkyy uusien kattoristikoiden nurjahdustuentoja.*

Välipohjassa olevan osittain vaurioituneen höyrynsulkumuovin korjaus toteutettiin yläpuolelta, purkamatta sisäpuolisia kattorakenteita, kuten koolauksia, panelointeja ja levytyksiä. Vanha höyrynsulku oli kärsinyt lähinnä kosteuden ja tuholaisten aiheuttamista vaurioista ja suurin syy sen vaihtamiseen oli siihen pinttynyt haju ja epäpuhtaudet, joiden aiheuttamat ongelmat haluttiin poistaa varmuudella remontin yhteydessä. Vanha muovi leikattiin vanhojen kattotuolien alapaarteiden vierestä siten, että uusi muovi oli mahdollista vielä limittää ja teipata kiinni siihen kunnolla ja tiiviisti (kuva 5).
