Alankomaisen 1600-luvun *Kirkkomessut*- paneelimaalauksen materiaalitutkimus ja konservointi

Metropolia Ammattikorkeakoulu

Opinnäytetyö

20.5.2020

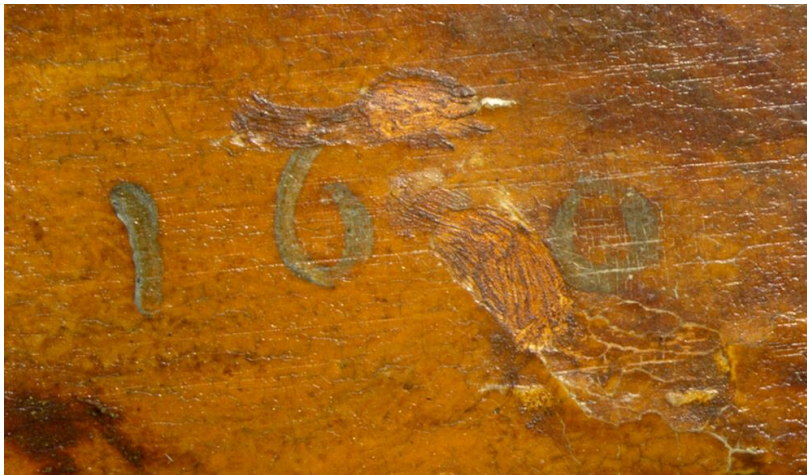
kuitenkin vaurioitunut vuosikymmenten kohdalta, joten aivan tarkkaa vuosilukua on mahdoton sanoa. Nähtävissä olevat numerot ovat vuosituhannen kohdalla 1, vuosisadan kohdalla 6 ja vuoden kohdalla 0. Lakan, restaurointimaalausten ja ylimääräisen kitin poiston jälkeen, näiden alta paljastui lisää alkuperäistä maalipintaa (kuva 7). Numero 6 näyttää jatkuvan hieman pidemmälle ylös ja vuosikymmenten kohdalta paljastui lakan ja restaurointimaalausten poiston jälkeen n. 1 mm verran samanväristä maalipintaa kuin muut numerot. Maalattu, näkyvässä oleva viivan alku näyttäisi suuntautuvan suoraan alaspäin eikä näkyvässä ole mitään kaaria eikä horisontaalista viivaa. Maalipinta sen vasemmalla puolella on melko ehjä eikä siinä ole merkkiä samanvärisestä maalista. Tämän perusteella se voisi olla numeron 1 alku tai pienellä mahdollisuudella numeron 4, jos se olisi maalattu yläosasta yhteen. Näin ollen vuosiluku voisi todennäköisesti olla 1610 tai pienellä mahdollisuudella 1640.

Kuva 6. Vuosiluku mikroskooppikuvassa ennen lakanpoistoa.

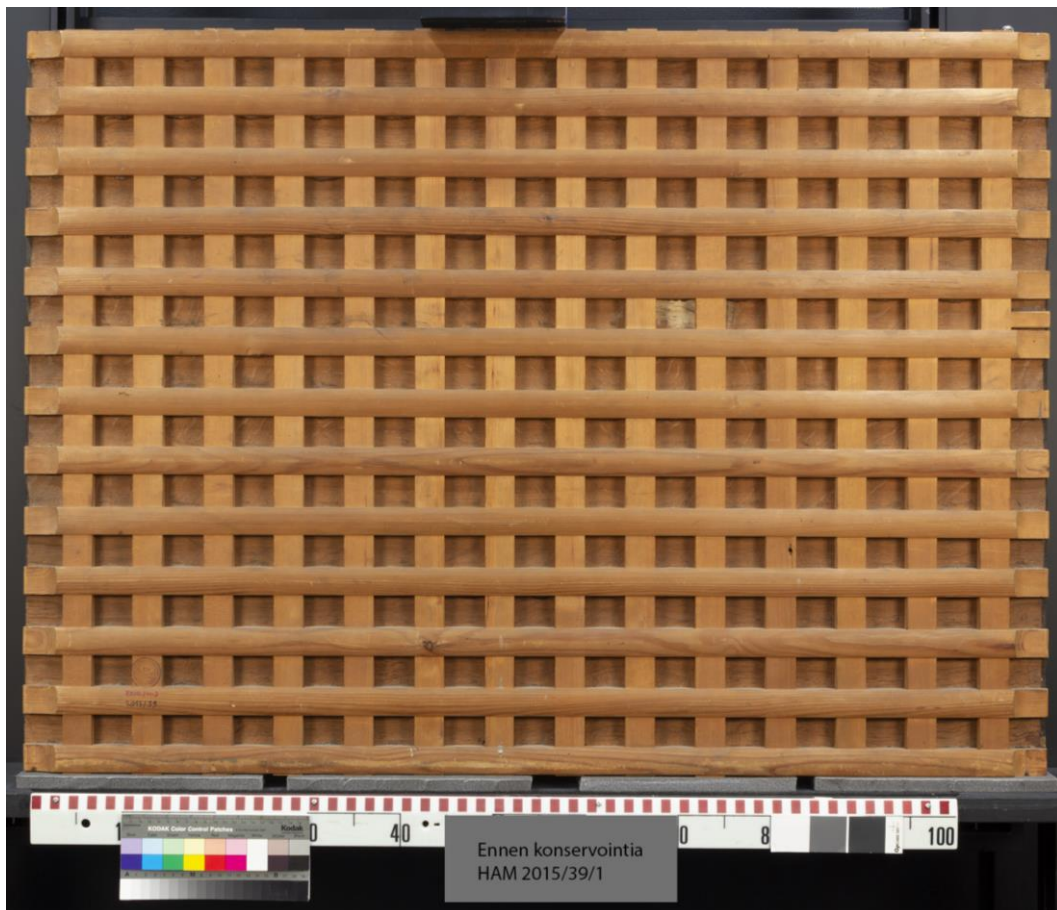
Paneeli on parketoitu (kuva 13). Paneelin taustapuolelle on puunsyyn suuntaisesti liimattu kiinteitä rimoja, joissa on liukuvia poikkipuita, jotka liikkuvat paneelin puun elämisen eli paneelin käyristymisen ja suoristumisen mukana ja sallivat sen liikkeen, mutta pitävät kuitenkin paneelin aika suorassa.

Kuva 13. Kirkkomessut ennen konservointia taustapuolelta.

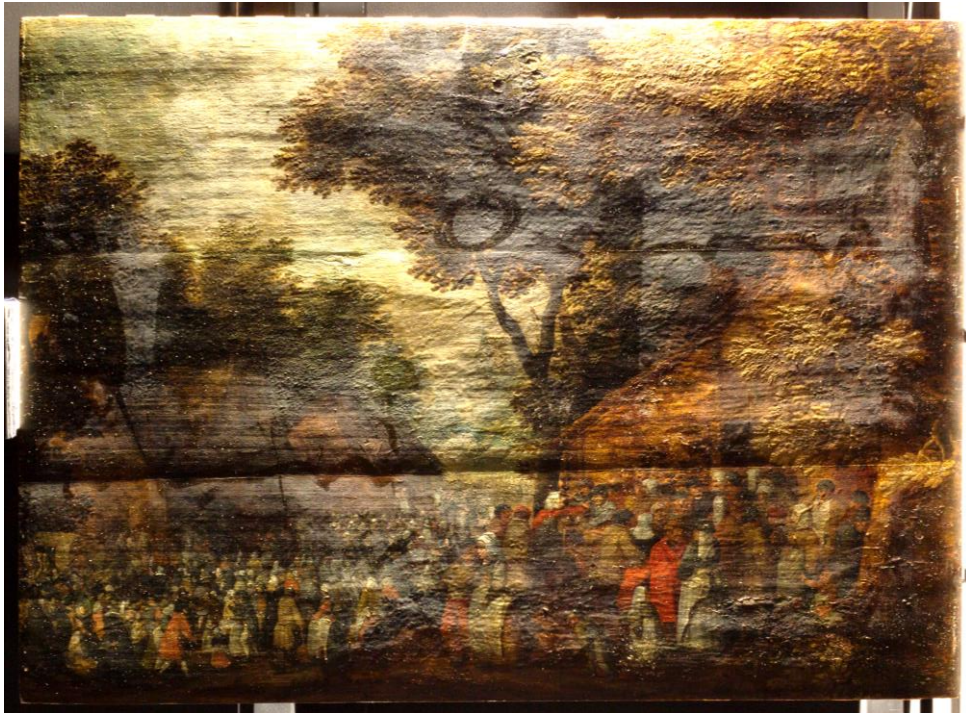
Sivuvalko kuva valon osuessa paneelin yläreunaan havainnollistaa paneelin lankkujen asentoa ja käyristymisen tasoa (kuva 17). Alin laudoista on todennäköisesti aikaisemman konservoinnin aikana liimattu liitoksestaan hieman eri kulmaan kuin kaksi ylempää lautaa. Kulman voimakkuus on huomattavissa erityisesti vasemmassa reunassa. Pinnan tekstuuri korostuu sivuvalossa. Oikean puolen puiden lehvästöjen impastot ovat selvästi nähtävissä. Maalipinnan vauriot ja epätasaiset kittaukset näkyvät teoksen yläreunassa

keskellä, ensimmäisen ja toisen paneelin saumassa keskikohdasta vasemmalle sekä paneelin oikeassa alakulmassa. Myös maalauksen pinnan pölyisyys korostuu.

Kuva 17. Maalaus sivuvalossa. Kuvassa valo ylhäältä.

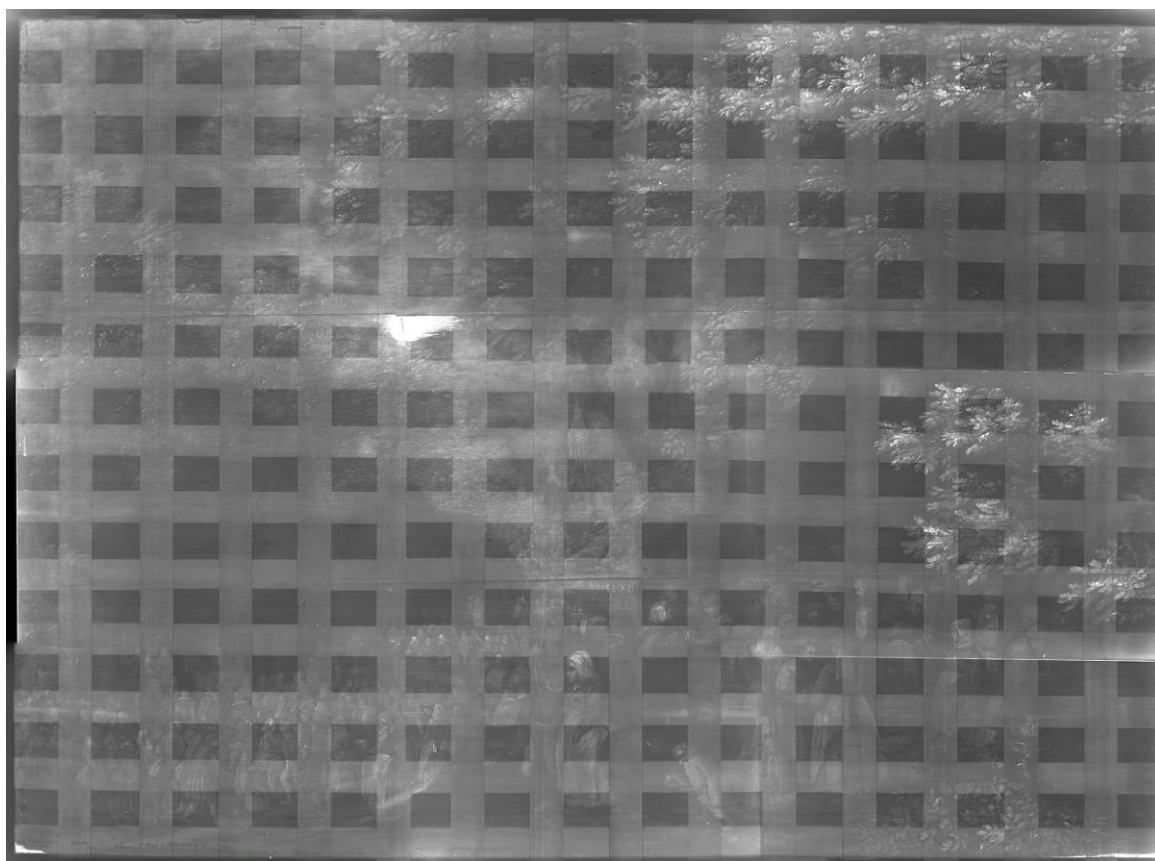
Röntgenkuvassa näkyy paneelin rakenne (kuva 22). Vahvimmin erottuu parketointi, joka häiritsee kuvan tulkintaa. Parketoinnin kiinteät horisontaaliset poikkirimat on liimattu suoraan lautojen liitoskohtien päälle ja parketoinnin vasemman reunan keskellä on yksi naula.

Kuva 22. Röntgenkuva.

Vaurioalueet näkyvät kuvassa pääasiallisesti tummimpina alueina esimerkiksi yläreunan keskellä puun oksien alueella sekä vasemmassa alakulmassa. Alueet, joilla on runsaammin lyijyvalkoista ja raskaampia metalleja sisältäviä pigmenttejä erottuvat vaaleina. Myös paneelin alakulmiin sekä ylimmän ja keskimmäisen laudan väliin tehdyt kittaukset näkyvät valkoisina. Pohjustus näkyy kuvassa melko tummana, joten se on todennäköisesti

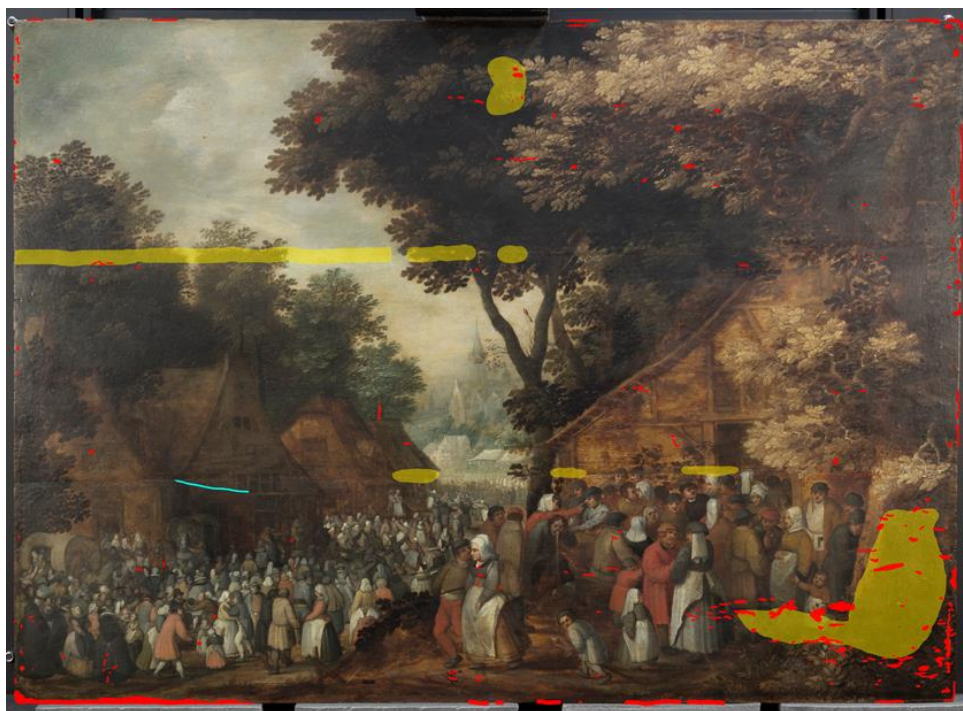
Kuva 33. Maalauksen vauriokartoitus.

Kaiken kaikkiaan maalaus on ikäänsä nähden melko hyvässä kunnossa. Se on ollut säilyssä kontrolloiduissa museo-olosuhteissa, joissa ilmankosteus ja lämpötila ovat optimaaliset. Tämä on kuitenkin toteutunut hyvin lyhyen ajan verrattuna maalauksen ikään.

Eniten huomiota kaipaavat asiat ovat osittain jumittunut parketointi, sekä ikääntyneen ja kellastuneen lakan ja aiempien restaurointimaalauksen vaikutus maalauksen visuaaliseen kuntoon. Myös maalikerroksissa tapahtuneet värimuutokset muuttavat maalauksen visuaalista ilmettä suuresti, kun alun perin vihreät kupariresinaattia sisältävät värialueet ovat nyt ruskeita. Maalauksen alakulmasta puuttuu suuri alue alkuperäistä maalipintaa, samanlainen pienempi vaurio on myös maalauksen yläreunassa keskellä. Muut maalinpuutosalueet ovat kooltaan pieniä. Suuret vaurioalueet sekä paneelin saumakohtat on kitattua aiemmin ja näitä on restaurointimaalattu.

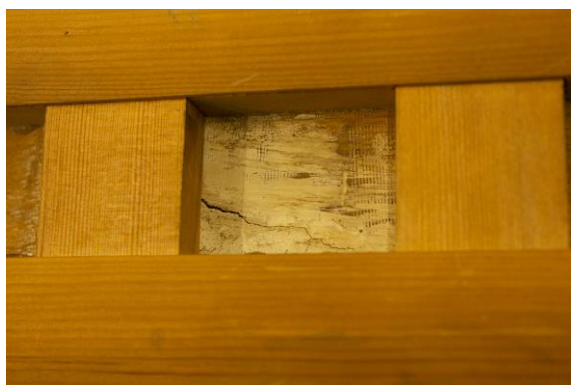
Paneeli on aiemmin myös ohennettu, todennäköisesti parketoinnin yhteydessä. Nämä ovat aiheuttaneet vaurioita puuhun. Paneelia on kitattu taustapuolelta alakulmista ja keskeltä ylimmän ja keskimmäisen lankun välistä kitillä (kuva 34), jossa on mukana lyijyä, sillä paikkamateriaali ei fluoresoi UV-valossa ja näkyy valkoisena röntgenkuvassa (liite 6). Nämä kittaukset on tehty mahdollisesti paneelin ohentamisesta aiheutuneiden vaurioiden takia.

Kuva 34. Kitattu vaurio parketoidun paneelin taustapuolella.

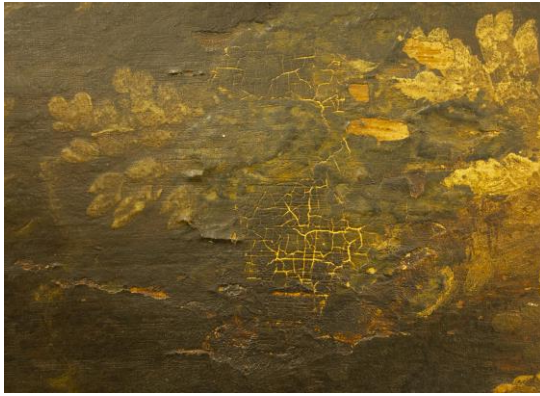
Maalikerrokset ovat tyydyttävässä kunnossa ja irtoavaa maalipintaa on vain suurimmilla vaurioalueilla ja sielläkin suhteellisen vähän. Suurimmat vaurioalueet sijaitsevat paneelin oikeassa alakulmassa, josta puuttuu suuri alue alkuperäistä maalipintaa, lankkujen liitokodissa sekä yläreunassa keskellä (kuva 35).

Kuva 35. Vaurioalue maalauksen yläreunan keskiosassa.

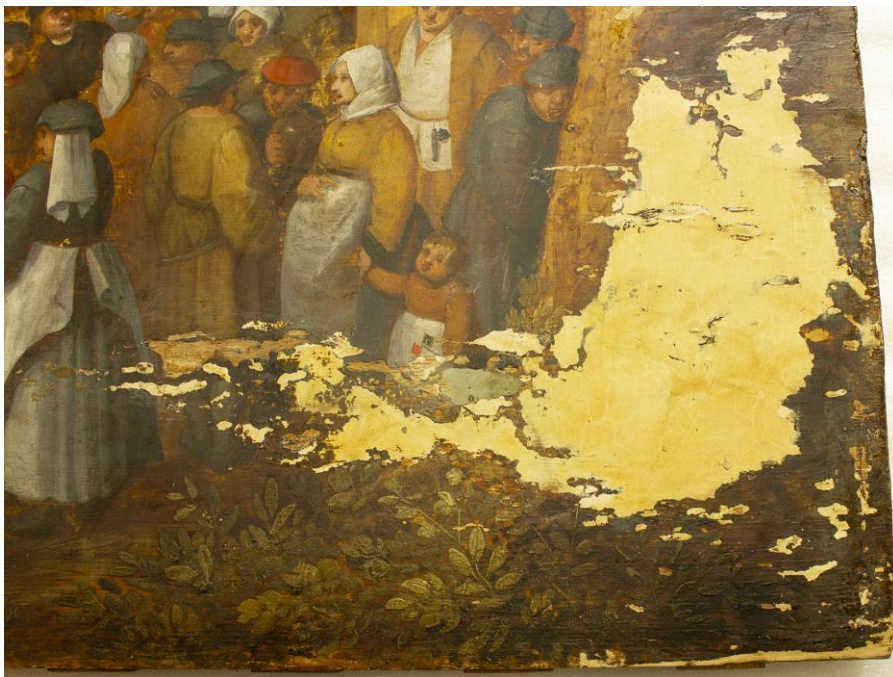
Maalinpuutosalueita on pitkin paneelin reunoja, oikeassa ja vasemmassa reunassa, sekä pitkin alareunaa. Oikeassa alakulmassa on laajin vaurioalue, joka on kitattu useaan eri kertaan (kuva 36). Myös kitissä on muutama vaurio. Yläreunassa keskellä on myös vaurioalue, joka on kitattu ainakin kaksi eri kertaa eri kohdista. Lankkujen liitoskohdissa on myös joitakin maalinpuutosalueita, jotka on kitattu aiemmin. Pinnat lankkujen keskiosissa ovat hyvässä kunnossa, eikä maalinpuutosalueita juurikaan ole. Maalipinnassa ei ole silmin nähtävissä kulumaa edellisten puhdistusten tai lakanpoistojen jäljiltä.

Kuva 36. Vaurioalue oikeassa alakulmassa restaurointimaalausten ja lakanpoiston jälkeen.

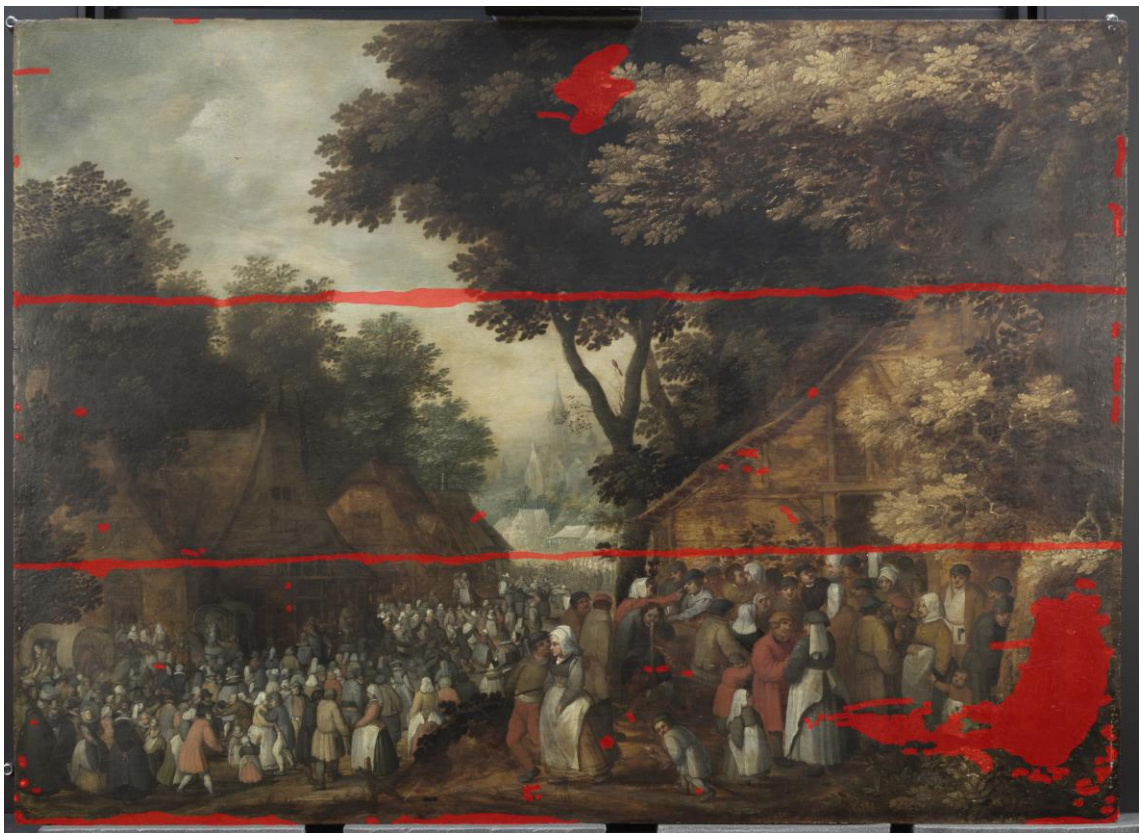
Restaurointimaalaukset on merkitty yllä olevaan kuvaan (kuva 37). Suurin osa restaurointimaalauksista on huonolaatuisia ja liian laajoja. Retusointeja on tehty useaan otteeseen. Osa on tehty hyvin ylimalkaisesti, eivätkä ne välttämättä peitä vaurioaluetta. Niiden tekstuuri on koholla eivätkä retusoinnit senkään vuoksi sovi maalipintaan (kuva 39). Usein myös sävy on väärä, mutta se voi johtua myös restaurointimaalauksen sideaineen

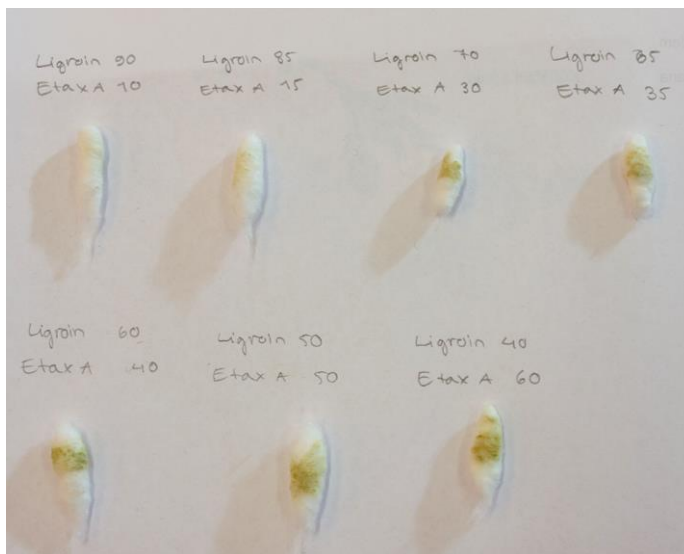
Kuva 42. Lakan liukoisuustestit

Ennen varsinaista lakanpoistoa tehtiin maalauksen pintakäsittelylle liukoisuustestit. Testaus aloitettiin Ligroin – Etax A liuoksilla eri pitoisuuksina (Ligroin - Etax A 90:10 – Ligroin– Etax A 40:60) (kuva 42). Lakkapinnan liukoisuustestaus aloitettiin vaaleansinisen taivaan alueelta ja oikean pitoisuuden löydyttyä testattiin liuosta myös ruskean lehvästön alueelle. Liuottimeen kosteutettua pumpulipuikkoa pyöriteltiin lakkapinnan päällä noin 20 kertaa ja käytetyt pumpulit säästettiin vertailun vuoksi. Liuottimen pitoisuudet toimivat hyvin, joten muita liuoksia ei kokeiltu.

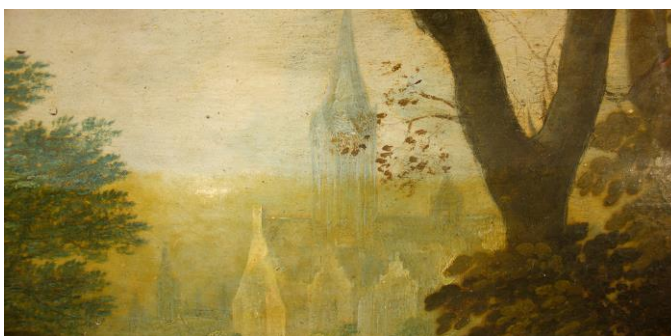
Kuva 43. Yksityiskohta lakanpoistosta, jossa kuvan yläosassa lakka on jo poistettu.

Ensin lakan pinta rikottiin vahvemmallalla Ligroin – Etax A 50:50 liuoksella, jonka jälkeen lakka liukeni myös laimeampaan Ligroin – Etax A 65:35 liuokseen. Lakanpoiston aikana kävi ilmeiseksi, kuinka kellastunutta lakka oli (kuva 43).

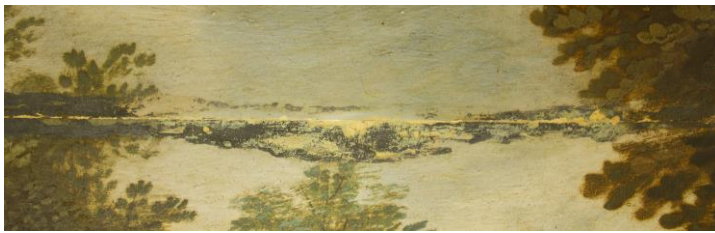
Suurin osa restaurointimaalauksista liukeni yhdessä lakan kanssa. Paneelin ylimmän ja keskimmäisen laudan saumakohdasta taivaan alueelta löytyi restaurointimaalauksen alta tummaa kittiä, joka liukeni ensin salivaan, ja tämän jälkeen veteen (kuva 44). Kitin poistamiseksi aluetta käsiteltiin vuorotellen vedellä, salivalla ja Ligroin – Etax A 50:50 liuksella, jotta päällekkäiset restaurointimaalaukset ja kittaukset liukenisivat. Kittauksen alla oli vanhempaa restaurointimaalausta, joka sekin poistettiin. Alta löytyi ehjää maali-pintaa, jonka takia tehtiin päätös, että suurin osa restaurointimaalauksista poistetaan (kuva 45).

Kuva 44. Kittä ja restaurointimaalausta paneelin saumakohdassa taivaan alueella.

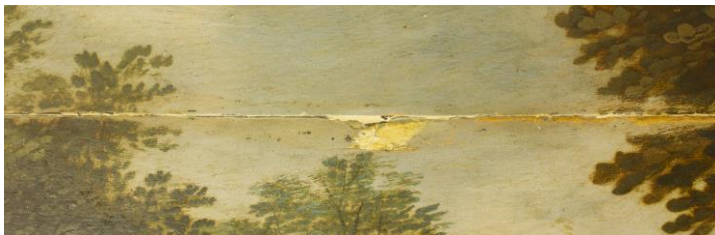
Kuva 45. Paneelin saumakohta kitin ja restaurointimaalausten poiston jälkeen.

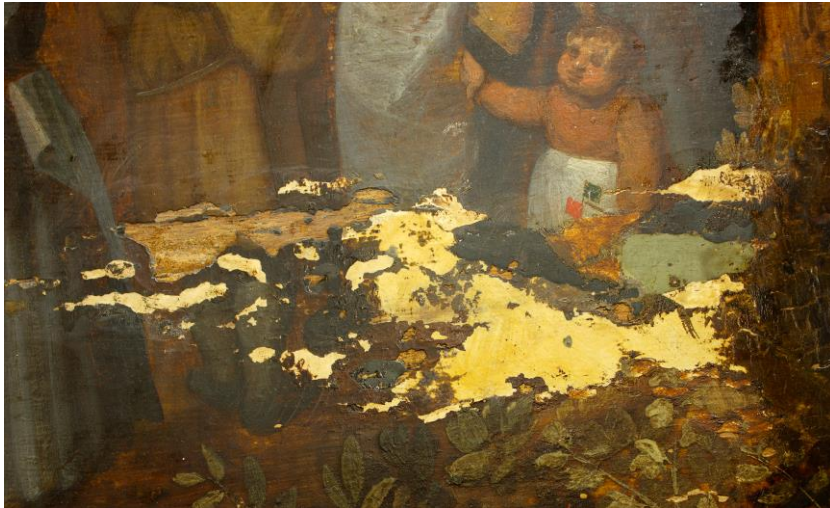
Oikean alakulman laajan restaurointimaalauksen alta paljastui ainakin kolmea erilaista kittiä. Laajimmilta alueilta valkoista kittiä, vihreää yhdeltä alueelta hahmojen jaloista ja tummaksi sävytettyä kittiä pienemmiltä vaurioaluilta (kuva 46). Restaurointimaalausta on tehty kahteen eri kertaan, esimerkiksi krakeloitunutta restaurointia oikeassa alakulmassa on retusoitu. Osa restauroinneista ei liennut heti, vaan niitä sai työstää pidempään Ligroin – Etax A 50:50 liuksella ja antaa liuottimen vaikuttaa pinnalla hetken pitämällä kostutettua pumpulia maalin päällä.

Kuva 46. Kolme eri väristä kittautusta oikeassa alakulmassa.
