HAMINAN PURSISEURAN PAVILJONKI

Sisätilojen materiaaliselvitys ja restaurointisuunnitelma

Opinnäytetyö
Restaurointi

2020

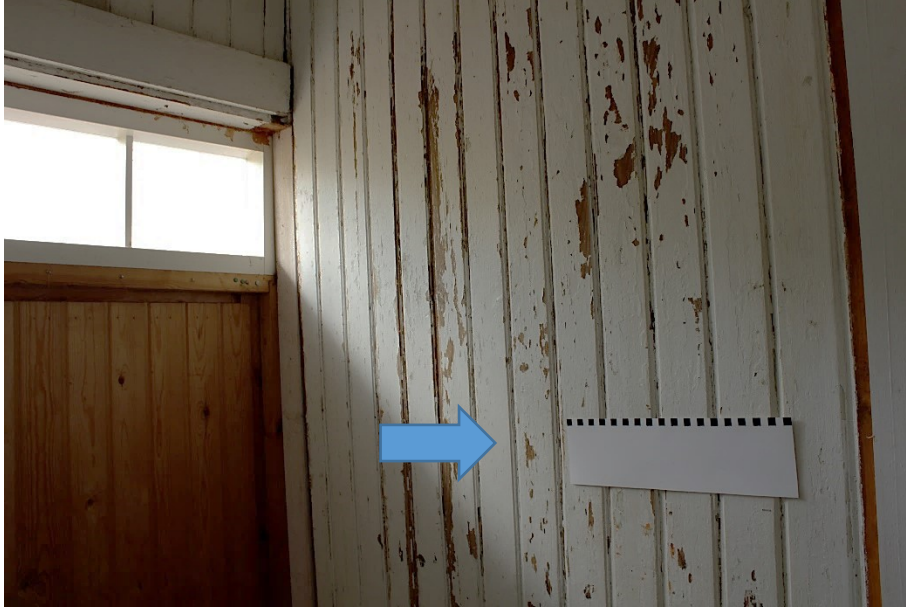
Kuva 9. Eteisen seinä pohjoisen suuntaan (Laulainen 2019)

Kuvassa näkyy maalin kuluminen seinässä ja sinisellä nuolella on merkitty väriportaikon ja poikkileikkausnäytteeseen otetun maalinäytteen kohta. Koska tilassa on sivusisäänkäynti rakennuksen länsisivulle, niin sitä ei ole pidetty tärkeänä ja ilmeisesti tilaa on maalattu maalipurkin pohjalle jäljelle jääneillä maaleilla. Näin voisi päätellä seinien runsaasta värikirjosta (kuva 10).

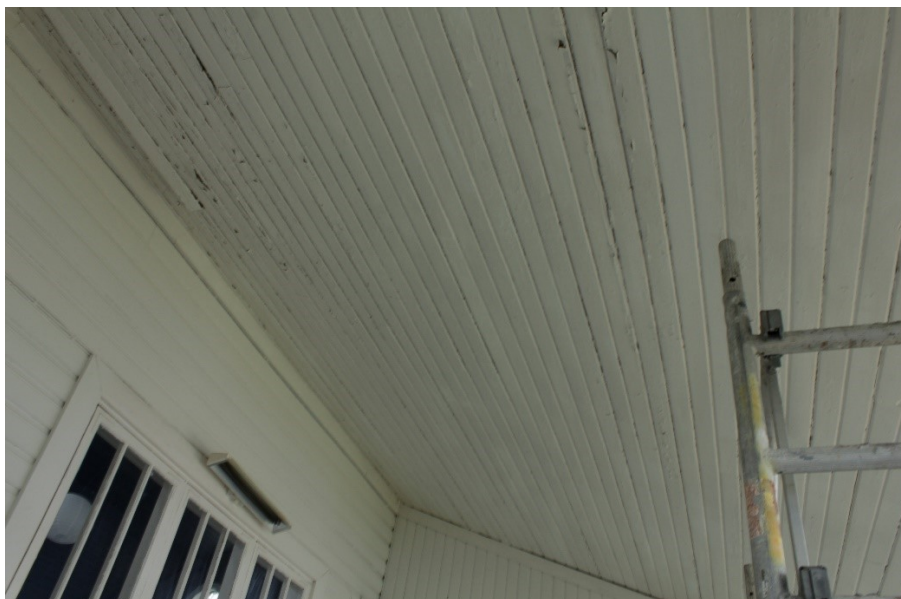
Kuva 30. Viklakabinetin katto ennen restaurointia (Laulainen 2020)

Ensimmäinen restauroitava kohde on Viklakabinetin katto. Katon maalit ovat hilseilleet kauttaaltaan ja osin irronneet kokonaan. Yksi kattopaneeli on irti pontistaan. Paneelien raoista on varissut välillä roskaa lattialle, ja maalia on myös irronnut liuskoina. Seuraavalla sivulla on kuva katosta ennen restaurointia (kuva 30, s. 40).

Kuvan vasemmassa yläreunassa näkyy osittain irronnut paneeli. Tässä länsipuolen reunassa katon maalipinta on pahiten vaurioitunut. Myös katon keskellä sekä itäpuolen reunassa on maalin hilseilyä. Pontistaan irronneen paneelin ympäristö näkyy tarkemmin alapuolella olevassa kuvassa (kuva 31).

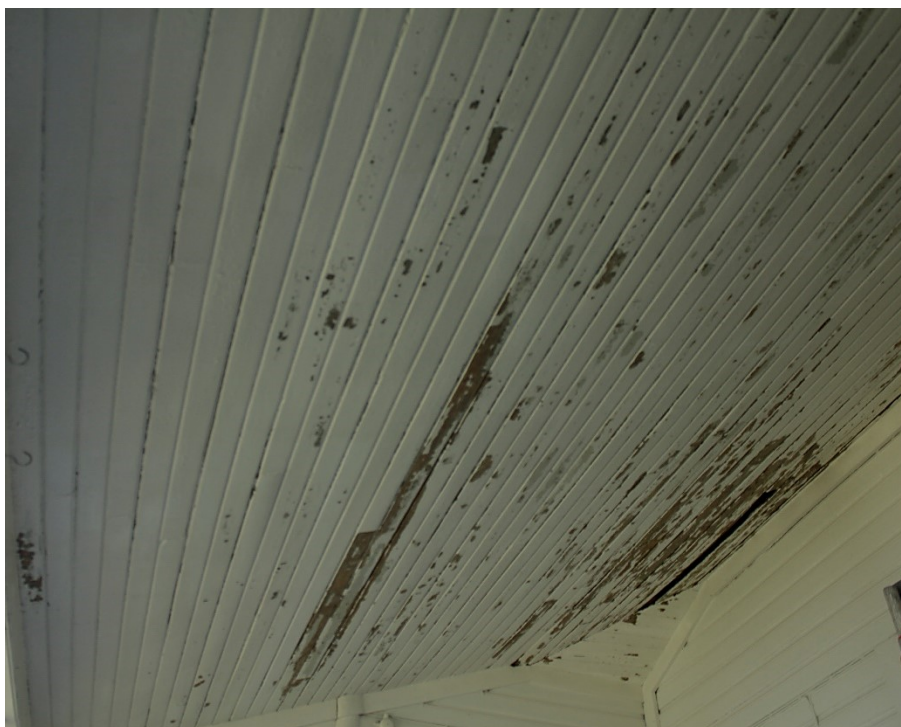
Kuva 32. Viklakabinetin katto maalin kaapimisen jälkeen (Laulainen 2020)

Irtoava maali katosta poistettiin metallisen kaapimen avulla ja teräsharjalla. Yllätyksenä maalia poistettaessa tuli valkoisen, joustavan massan löytyminen paneelien raoista. Tämä materiaali oli oletettavasti akryylimassaa. Myös vanhaa kittiä löytyi massan alta. Koska paneelit olivat massan alla tummuneet ja jo hieman pehmenneet, täytyi massa poistaa kokonaan. Tämä työ oli varsin hidasta. Seuraavalla sivulla on lähikuva katosta irtoavan maalin poistamisen jälkeen (kuva 33, s. 42).

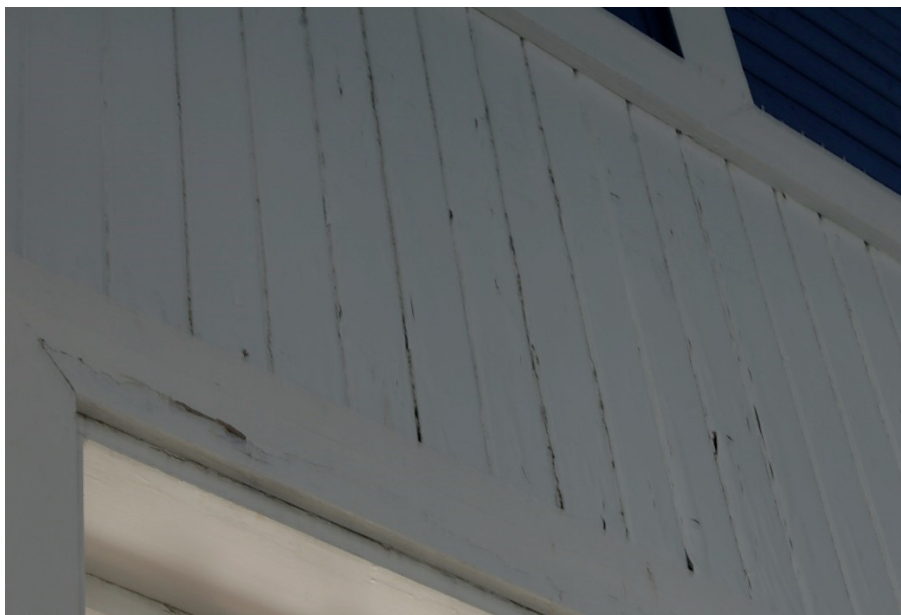
Kuva 35. Salin eteläpäädyn vauriokohta (Laulainen 2020)

Toisena restaurointikohteena suunnitelmassa on salin eteläpäädyn vasemman pyöreän ikkunan alapuolella oleva valkea paneeliseinä. Seinää pitkin on viime talven aikana valunut vettä pyöreän ikkunan alapuolelta. Paneeliseinän öljypitoinen akrylaattimaali on tältä kohtaa irronnut paikoitellen alustastaan. Kuva vauriokohdasta on seuraavalla sivulla (kuva 35, s. 44).

Kuvassa näkyy pyöreän ikkunan ja kuusiosaisen ikkunan välinen valkea paneeliseinä, josta maali on osittain irronnut. Koska ympärillä olevassa seinässä ei näy vaurioita, voidaan seinän vauriot korjata paikallisesti. Irtoava akrylaattimaali täytyy poistaa esimerkiksi metallikaapimella (liite 1). Tämän jälkeen näkee, ovatko seinäpaneelit maalin alla vaurioituneet. Jos seinäpaneelit ovat kuivat ja vaurioitumattomat, riittää korjaukseksi seinäpaneelien puhdistus ja paikamaalaus saman sävyisellä maalilla kuin aiemmin. Maali voi olla esimerkiksi Uulan Into -sisustusmaali tai muu muoviton sisätilojen maali, kunhan maalin sävy ja kiiltoaste ovat samat kuin ympäröivässä seinässä. Näin toimien paikamaalaus ei erotu muusta seinästä.

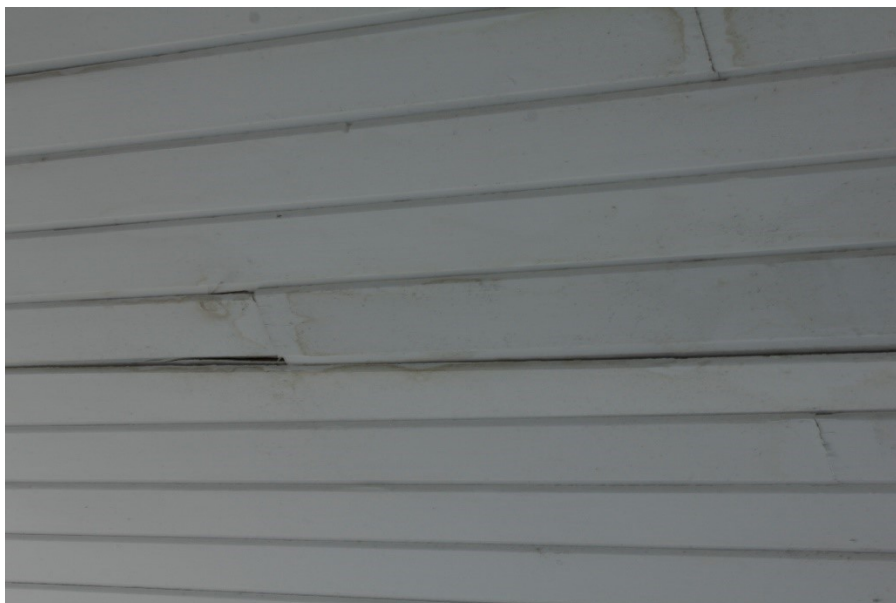
Kuva 36. Luotsikabinetin katon vaurioita (Laulainen 2020)

Kolmas restauroitava alue paviljongilla on Luotsikabinetti. Siellä on maalivaurioita katossa, ikkunanpuitteissa ja lattiassa. Sisäkatto ei ole alkuperäinen. Se on valkea paneelikatto, jonka reunoilla on holkkalistat. Seinän ja katon reunakohdassa on kuitenkin rako, jossa kulkevat sähköjohdot eli katto on alas laskettu alkuperäisestä korkeudesta. Kattopaneeleissa on paikoin värjäytymiä ja paneelit ovat paikoin irti ponteistaan. Kuvassa seuraavalla sivulla on katon vaurioita (kuva 36, s. 45).

Yllä olevassa kuvassa näkyvät kattopaneelien vauriot. Kuvan keskivaiheilla näkyvä paneeli on irti pontistaan. Paneeleissa näkyy myös ruskehtavia värjäytymiä, jotka voivat olla kosteuden aiheuttamia. Maali on kuitenkin hyvin kiinni paneeleissa. Ennen katon korjausta täytyy varmistaa paneelien kunto ja tarkistaa, ettei katto vuoda. Katto puhdistetaan ja irrallaan olevat paneelit kiinnitetään uudelleen. Sen jälkeen arvioidaan, tarvitseeko kattoa maalata vielä vai riittääkö pelkkä puhdistus.

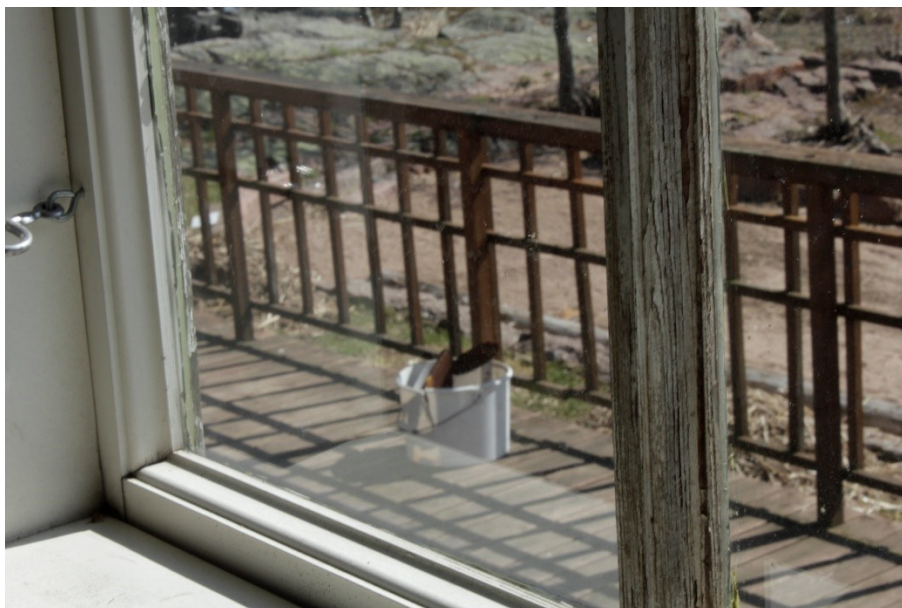
Kuva 37. Luotsikabinetin ikkunan puitteen vaurioita (Laulainen 2020)

Luotsikabinetin ikkunat eivät ole alkuperäiset, mutta ne ovat alkuperäisen kaltaiset ja puitteet ovat puiset. Ikkunanpuitteissa on maalivaurioita sekä sisä-että ulkopuolella ja liitosten aukeamista. Maali on puitteista paikoin irronnut kokonaan. Kuvassa seuraavalla sivulla näkyy vaurioita tarkemmin (kuva 37, s. 46).

Ikkunat irrotetaan kunnostamisen ajaksi. Löystyneet liitokset kiinnitetään uudelleen. Sen jälkeen ikkunoiden sisäpuitteet voi maalata. Samalla voi toki kunnostaa ikkunat myös ulkopuolelta. Ulkopuolella ikkunoiden puitteista poistetaan irtoava maali kaapimalla metallikaapimella, myös ikkunakittien uusinta on tehtävä tarvittaessa. Ennen uudelleen maalausta tarkistetaan ikkunapuitteiden kunto ja korjataan mahdolliset vaurioituneet kohdat. Ikkunoiden sisäpuitteet voi maalata esimerkiksi Uulan ovi- ja ikkunamaalilla (Uula 2020). Ulkopuutteet on maalattu aiemmin Teholla ja Teknolinilla, jotka ovat molemmat alkydiöljy-maaleja (liite 1). Jatkossa niihin voi käyttää perinteistä öljymaalaa, kunhan irtoavat maalit poistetaan ensin huolellisesti.

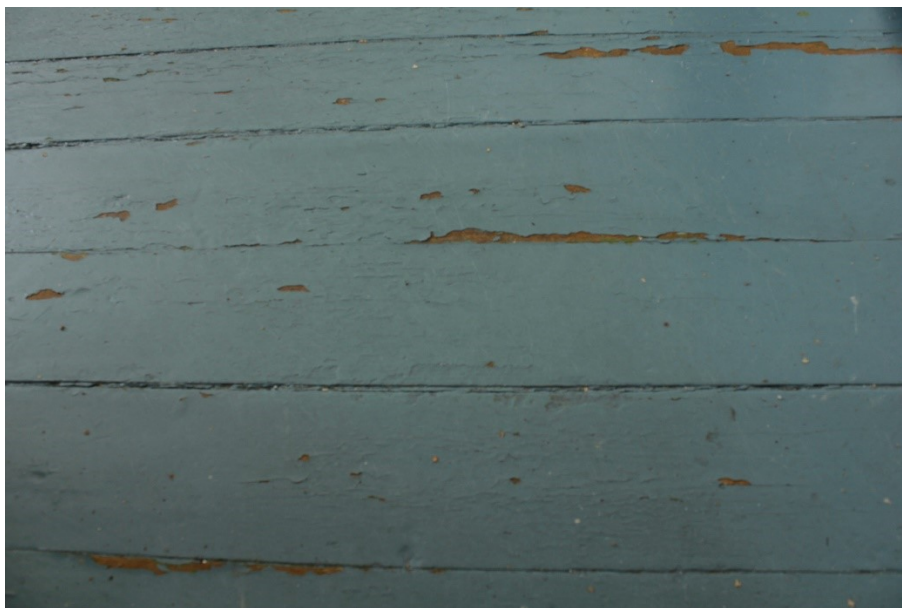
Kuva 38. Luotsikabinetin lattian maalipinnan vaurioita (Laulainen 2020)

Luotsikabinetin lattiassa on maalin hilseilyä varsinkin oven luona. Myös naarmuja lattiassa on useammassa kohtaa. Lattia on maalattu viimeksi Tikkurilan Permolla, sävyllä TVT 2117 siniharmaa (liite 1). Kuvassa seuraavalla sivulla näkyy lattian vaurioita (kuva 38, s. 47).

Lattian maalipinta on vaurioitunut varsinkin oven edustalta. Kuvassa näkyy maalipuutoksia ja maalin hilseilyä. Naarmuja lattiassa on eniten pöydän ja tuolien luona. Koska Tikkurila on lopettanut Permo puulattiamaalien valmistuksen vuoden 2017 lopussa, täytyy lattiaan vaihtaa restauroitaessa toinen maali. Permo oli alkydiöljymaali (Tuotearkisto Tikkurila s.a.). Tilalle voi vaihtaa esimerkiksi Uulan puulattiamaalien tai muun vastaavan maalin. Ensin lattia tulee kuitenkin puhdistaa liasta ja pölystä, poistaa irtoava maali metallikaapimella ja hioa lattia hiekkapaperilla. Kolot voi tarvittaessa kitata. Pohjatöiden jälkeen lattian voi maalata. Maalaus tehdään tarvittaessa kahteen kertaan.

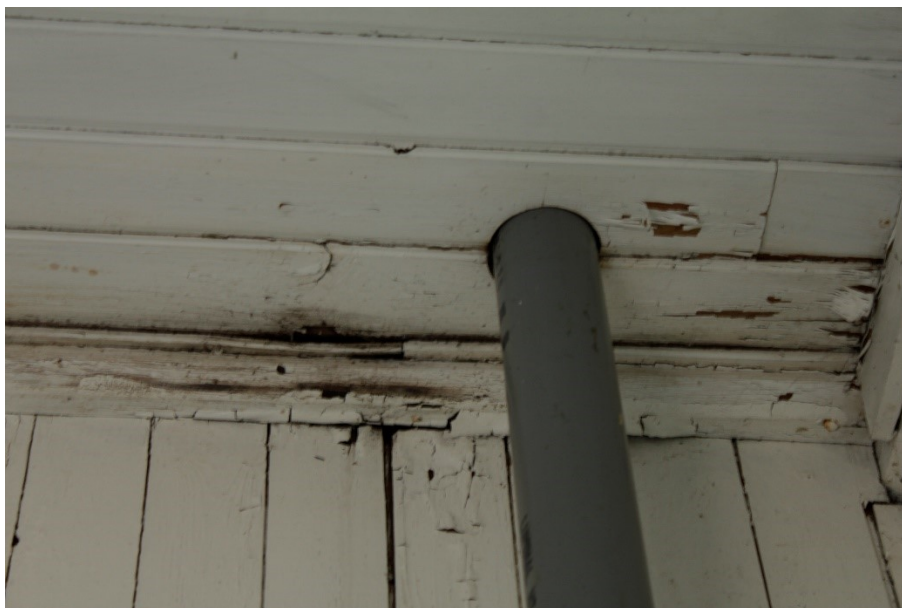
Kuva 39. WC-tilan katon vaurio kohta (Laulainen 2020)

Neljäs restaurointikohde on eteisen takana, rakennuksen pohjoisnurkassa sijaitseva wc-tila. Siinä ongelmana on katolle menevän harmaan tuuletusputken juuressa oleva musta kasvusto, joka on todennäköisesti hometta. Puumateriaali putken vieressä on vaurioitunut. Kuva vauriokohdasta on seuraavalla sivulla (kuva 39, s. 48).

Kuvassa yllä näkyy harmaan muoviputken vasemmalla puolella homeelta näyttävää kasvustoa. Maalipinta kattopaneeleissa sekä seinässä on vaurioitunut. Holkkalista vaikuttaa myös vaurioituneelta.

Korjaus putken ympärille pitäisi aloittaa alueen puhdistamisella esimerkiksi mäntysuopavedellä. Asianmukaisten suojavaarausteiden käytöstä huolehditaan työssä ja käytetään ainakin suojalaseja, pölysuojainta FFP3 ja suojakäsineitä. Puhdistamisen jälkeen irtoava maali vaurioalueelta poistetaan metallikaapimella ja hiomalla. Sen jälkeen pöly poistetaan vielä alueelta imurilla tai pyyhkimällä. Maalin poiston jälkeen nähdään, miltä alueelta puumateriaali on vaurioitunut. Todennäköisesti osa holkkalista ja kattopaneelia joudutaan uusimaan. Samalla nähdään, onko kosteutta muualla rakenteissa. Jos kosteutta löytyy, kostuneet kohdat korjataan ja kosteuden aiheuttaja etsitään. Näiden korjausten jälkeen voi korjatut kohdat maalata uudelleen vaalealla, muovittomalla maalilla, esimerkiksi Uulan Into -sisustusmaalilla tai Auron seinämaalilla (Suomen Luonnonmaalit 2020). Huomioitavaa on, että aiemmin maalaamaton pinta täytyy ensin pohjamaalata. Muuta kiireellistä korjattavaa ei wc-tilassa ole.

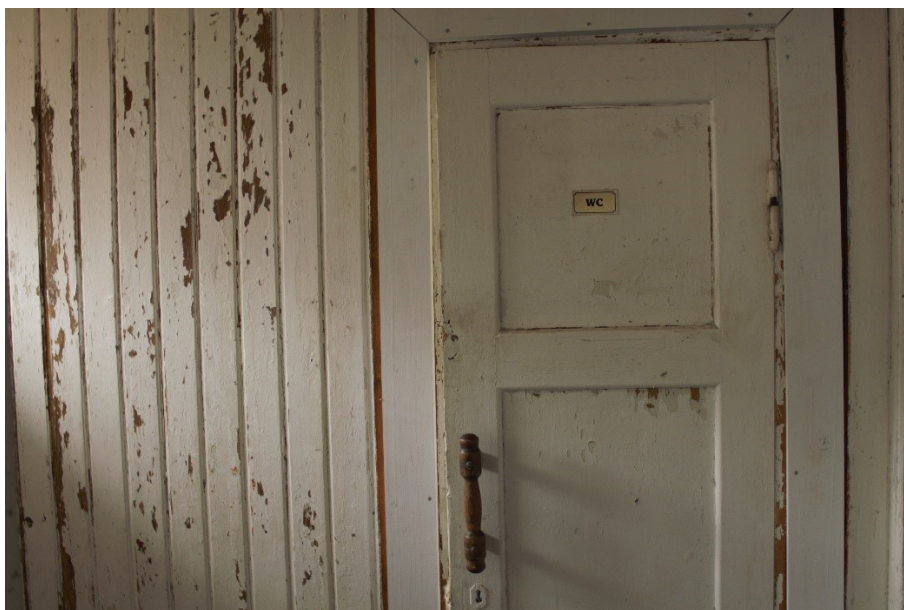
Kuva 40. Eteisen pohjoisseinän maalivaurioita (Laulainen 2019)

Yläpuolella olevassa kuvassa näkyy eteisen seinää wc-tilan suuntaan. Seinän maali on paikoin kulunut kokonaan pois. Seinäpaneelit ovat kuitenkin ehjät ja hyvässä kunnossa. Eteisen katon vauriot keskittyvät yhteen nurkkaan (kuva 41).

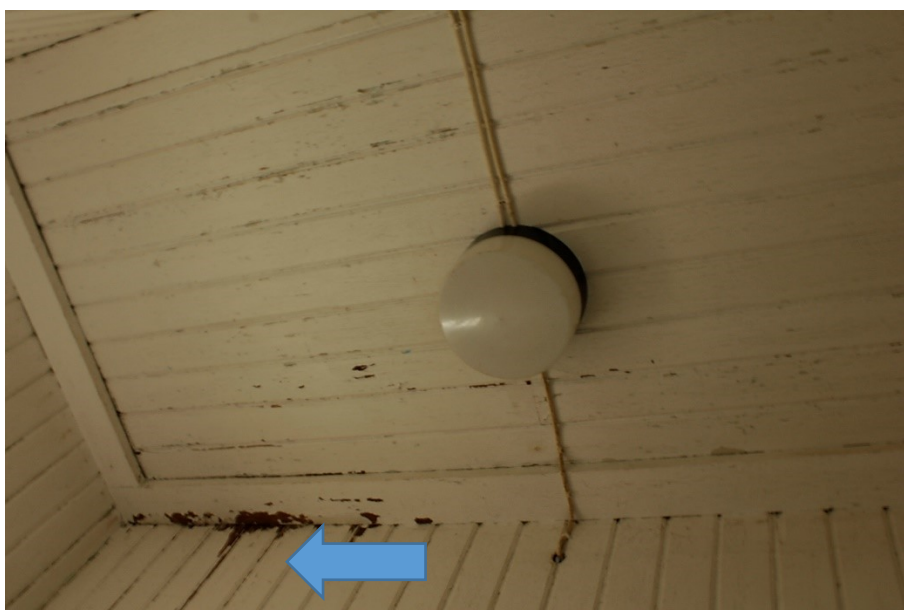
Kuva 41. Eteisen katon vaurioita (Laulainen 2020)

Eteisen katossa on myös maalin hilseilyä, ja seinän ja katon rajasta on maali irronnut kokonaan (kuva 41, s. 49). Seinän toisella puolella on wc-tilan vauriokohta samalla alueella, kuvassa suunnilleen nuolen osoittamassa kohdassa. Vauriota on sekä eteisen seinäpaneelissa että kattoa kehystävässä laudassa.

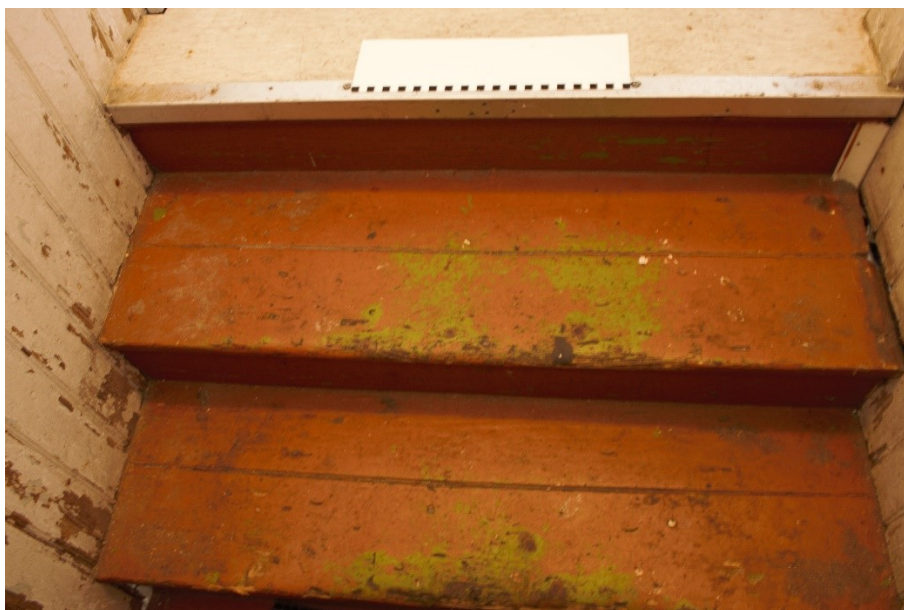
Kuva 42. Eteisen portaat (Laulainen 2019)

Portaissa on vauriota maalipinnassa ja portaiden sivuilta puuttuvat listat. Listat portaiden sivuille on suunniteltu laitettavaksi jo ennen talvea. Ylätasanne on päällystetty vaalealla muovimatolla (kuva 42).

Puisissa portaissa on lähinnä kulumaa ja maalipinnan vauriota sekä likaa. Kuvan oikeassa sivussa ylemmän puuportaen reunassa näkyy rako, josta puuttuu lista. Myös seinän maalivaurioita näkyy kuvan vasemmassa reunassa.

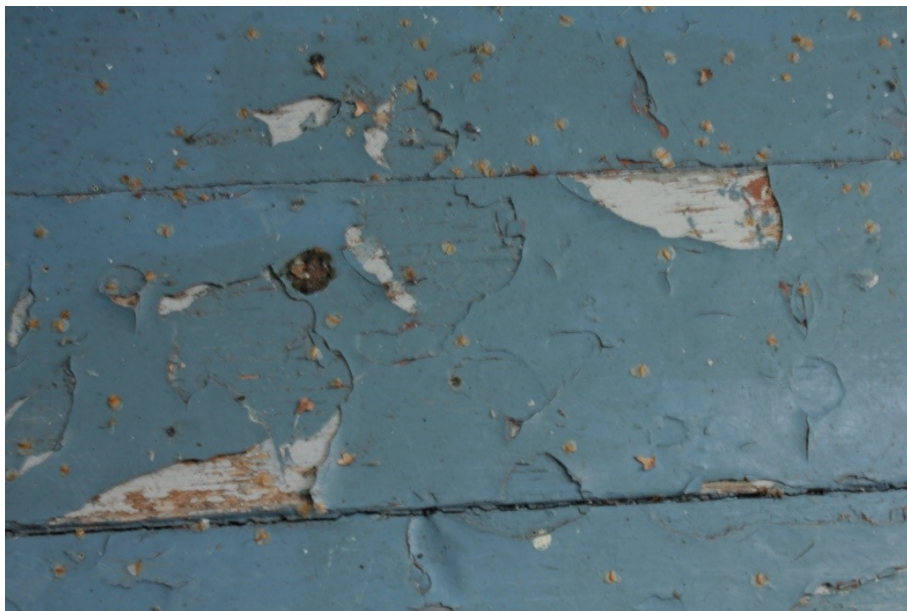
Kuva 43. Tornikabinetin lattian maalivaurioita (Laulainen 2020)

Torniosaa on alkusyksystä oikaistu pursiseuralaisten toimesta tunkin avulla ja lisätty tukia tornin alapuolelle. Vaikutus näkyi alaosassa, sillä alhaalla olevan kabinetin lattia suoristui, mutta yläpuolella olevan Tornikabinetin lattia on edelleen kalteva. Talven jälkeen voidaan nähdä, miten torniosa asettuu. Kabinetissa ja Tornikabinetissa on maalin hilseilyä lähinnä paneelien raoissa ja maalipinnassa on myös krakeloitumista (hiushalkeamia). Tornikabinetin lattian maali on hilseillyt ja paikoin irronnut kokonaan. Tornikabinetissa on ikkunoiden ja karmien välillä rakoja, joista voi tulla vettä tai lunta sisälle talven aikana. Ikkunan puitteissa näkyy myös tummia pilkkuja rakojen vieressä. Talvella ikkunoiden rakoihin on hyvä laittaa liimapaperinauhaa, joka sitten keväällä poistetaan. Näin estetään veden pääsy sisälle. Kuvassa alla on lattian maalipinnan vaurioita (kuva 43).

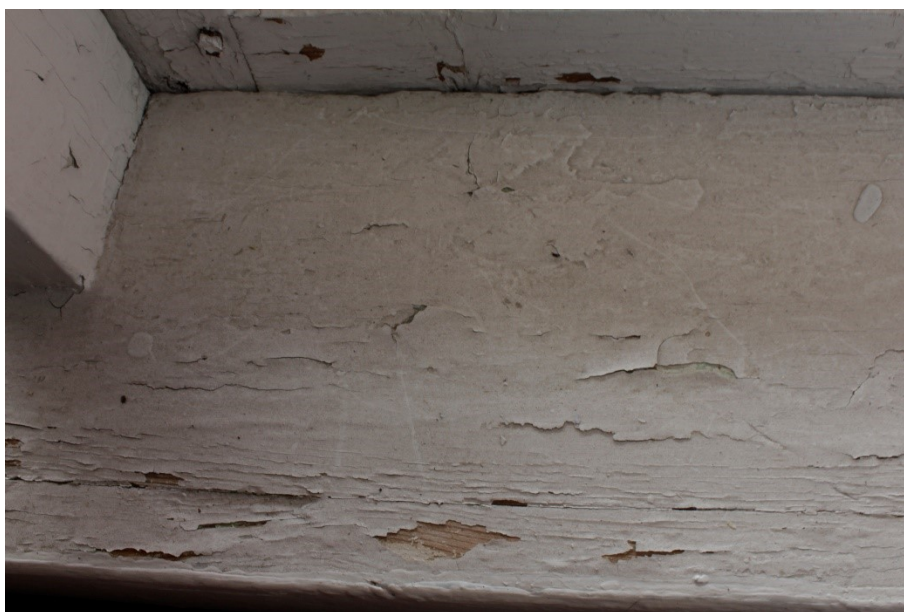
Kuva 44. Salin eteläseinän ikkunapenkin vaurioita (Laulainen 2020)

Muuta restauroitavaa paviljongin sisätiloissa löytyy tällä hetkellä salista ja kabinetiosasta. Salin ja Viklakabinetin sekä tornin alaosan puulattiat ovat naarmuiset, ja niistä on maali paikoin kulunut pois. Lattiat pitää kevyesti hioa ennen maalausta. Maalaus tehdään hionnan ja puhdistuksen jälkeen esimerkiksi Uulan puulattiamaalilla. Saliin on jälkikäteen tehty tanssiparketti osaan lattiasta. Sen alueen palauttamista ennalleen kannattaa harkita. Parketin voi poistaa ja laittaa siihen vanhat lattialankut esimerkiksi purkukohteesta tai teettää lankut vanhan mallin mukaan. Salin eteläpäädyn ikkunapenkeissä on maali osittain hilseillyt pinnasta ja pinttyneen likainen (kuva 44).

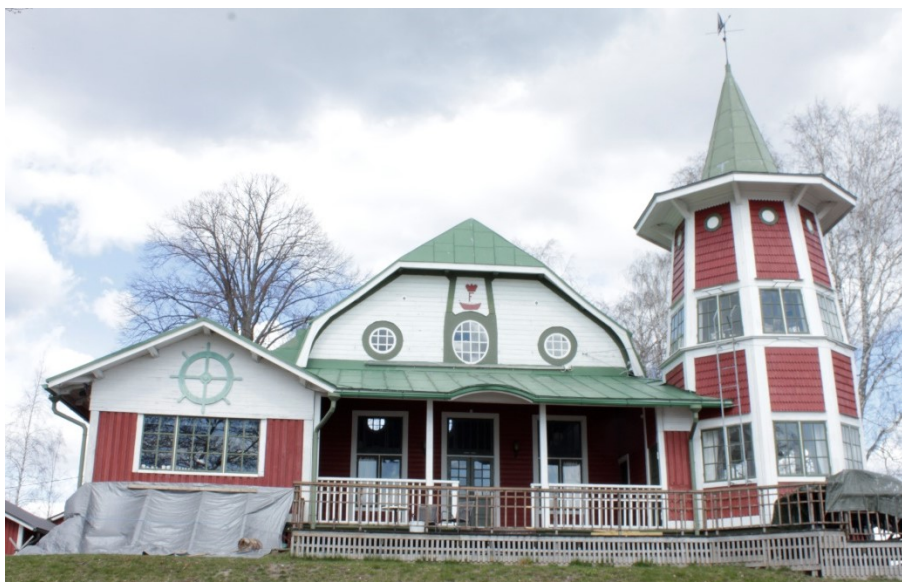
Kuva 45. Paviljongin eteläpääty (Laulainen 2020)

Paviljongin ulkoseinistä eteläpuolen päädyn valkeaksi maalattu osa vaatii kii-reellisimmin huoltomaalausta. Myös ikkunanpuitteista eteläpäädyssä on maali hilseillyt. Peltikatossa on maali hilseillyt varsinkin etelä- ja pohjoispäädyssä. Peltikaton maalaus kannattaa teettää maalausyrityksellä. Alla on kuva paviljongin eteläpäädyistä (kuva 45).
