OLIVER HEINO

Suojellun rakennuksen kunnostus- prosessin dokumentointi

RAKENNUS- JA YHDYSKUNTATEKNIIKAN
KOULUTUSOHJELMA
2020

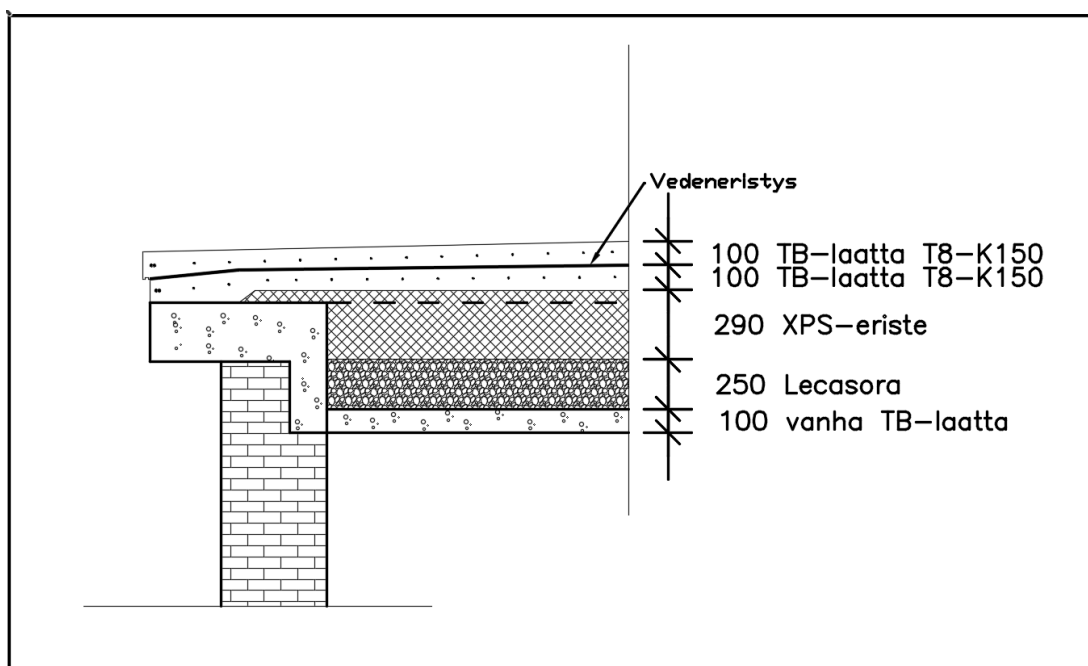
Kuva 9 Terassin rakenne. Kuva Oliver Heino

Terassi on rakennettu autovajan päälle. Vanha vesikattorakenne purettiin pois ja tilalle suunniteltiin terassirakenne. Vanhan vesikattorakenteen alla oli samanlainen palkkilaatta kuin päätalossakin. Kaikki vanhat turve eristeet imettiin pois ja tyhjät betonikaukalot täytettiin leca pavulla 250mm. Pavun päälle asennettiin 290mm vahvuudella eristettä, jonka päälle valettiin 100mm teräsbetonilaatta. Laatta kaataa harjalta molempiin suuntiin sekä pois päätalolta. Teräsbetonilaatan päälle hitsattiin kaksikerroksinen

bitumi kermi, joka toimii katon vedeneristeenä. Vedeneristeen päälle valettiin vielä toinen teräsbetoni-laatta 100mm, joka toimii terassin pinta materiaalina ja samalla suo-
jaa vedeneristeen. Rakenteen tuuletus on hoidettu katolle asennetuilla kahdella alipai-
netuulettimella, jotka tuulettavat rakenteen eristekerroksen.

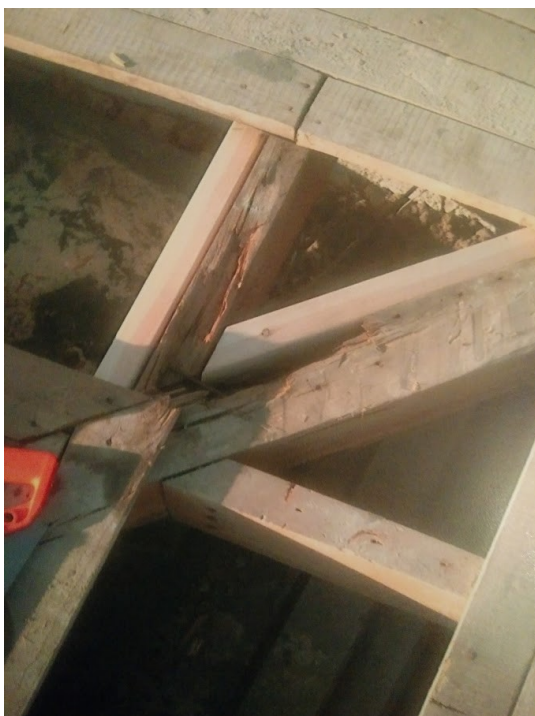
Kuva 12 Kastuneen kattoniskan vaihto. Kuva Juha Heino

Yläpohja on yksi rakennuksen tärkeimmistä rakenteista, joten vanhaa rakennusta kunnostettaessa on ensiksi varmistuttava yläpohjan kunnosta. Useimmiten vanhat saumapeltikatot ovat vuosien saatossa kärsineet huonon hoidon ja pitkän ikänsä takia. Case kohteessa oli alkuperäinen saumapeltikatto. Neljälle lappeelle laskeva katto, jota kutsutaan aumakatoksi. Rakennuksen katto oli vuosien varrella kärsinyt ja puutteellisen hoidon takia vesikatteeseen oli syntynyt reikiä, mutta kuitenkin vain yhdelle lappeelle. Katto purettiin yksi lape kerrallaan, jolloin varmistettiin yläpohjan kunto sekä kattorakenteiden kunto. Yhdellä lappeella, josta katto oli vuotanut, korjattiin yhtä kattoniskaa kahden metrin matkalta sekä ruodelaudoitusta uusittiin noin 40m.

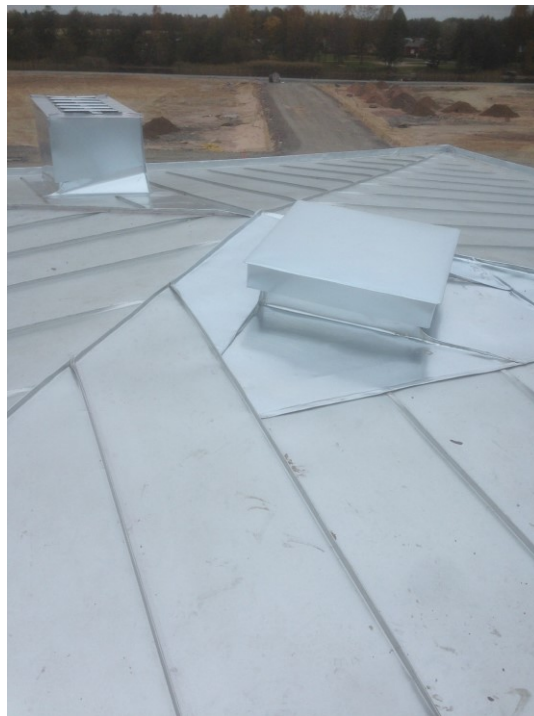
Kuva 13 Valmis Saumapeltikatto. Kuva Juha Heino

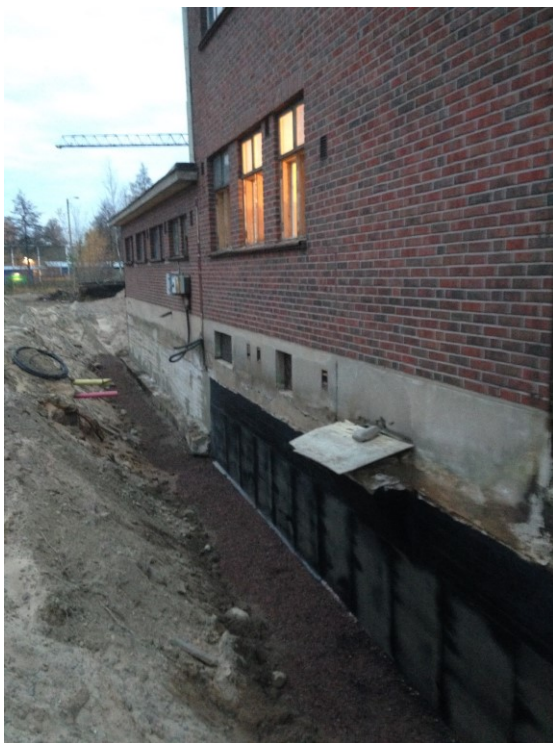
Kuva 14 Salaojatyö on kesken. Kuva Juha Heino

Rakennuksen ympäristä kaivettiin auki 2500mm syvyydeltä, jotta voitiin asentaa salaojaputket sekä sadevesijärjestelmä. Rakennuksen ympärillä on yhteensä kuusi kappaletta salaojakaivoja, joista salaojavedet valuvat yhteen keräyskaivoon mistä ne, pumpataan sadevesiverkostoon. Jokaisen sadevesi syöksyputken alla on sadevesikaivo, jotka laskevat yhteen keräyskaivoon. Salaojien ja sadevesijärjestelmän asennuksessa on tärkeää olla tietoinen, että salaojia ei saa yhdistää sadevesiverkostoon. Maanrakennustöiden yhteydessä uusittiin tontilla kulkeva viemäriputki ja asennettiin likavesille suunniteltu pumppaamo. Kaukolämpö putket sekä valokuitukaapeli asennettiin myös samalla kertaa, kun rakennuksen ympäristä oli kaivettu auki.

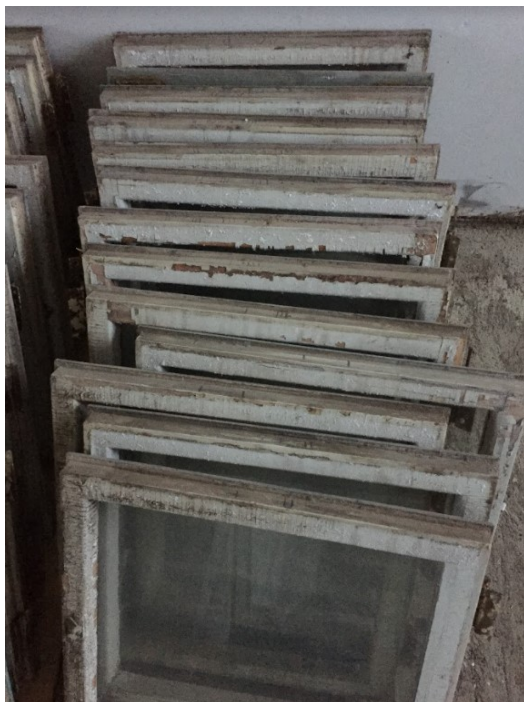
Kuva 16 Kunnostettavia ikkunoita. Kuva Juha Heino

Case kohteessa haluttiin säästää mahdollisimman paljon vanhoja ovia ja ikkunoita. Ikkunoista kaikki on alkuperäisiä ja kunnostettuja. Rikkoutuneet lasit vaihdettu ehjiin ja kaikista ikkunapokista sekä karmeista poistettiin vanha maali, jonka jälkeen ne maalattiin uudelleen. Ikkunat ovat vanhoilla alkuperäisillä laseilla, joten lämpölaseja niissä ei ole, sisemmissä ikkunoissa on tiivistysnauhat, joiden avulla saadaan vähennettyä ikkunoista tulevaa vetoa.

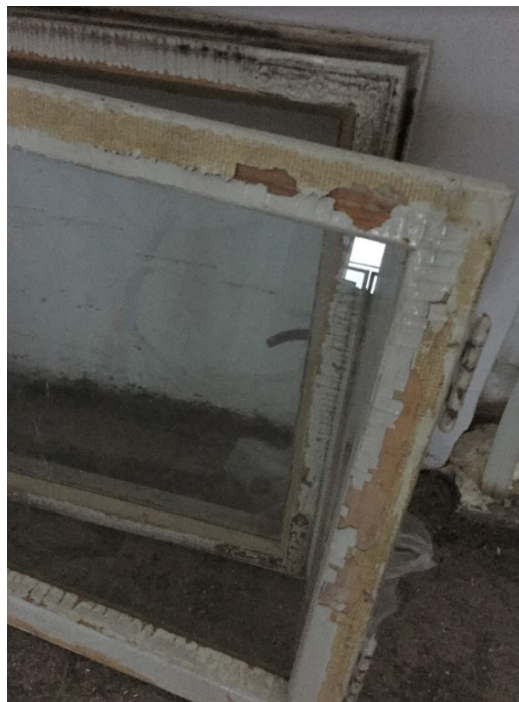
Kuva 17 Paksu kerros vanhaa maalia poistettiin ja ikkunat maalattiin uudelleen. Kuva Juha Heino

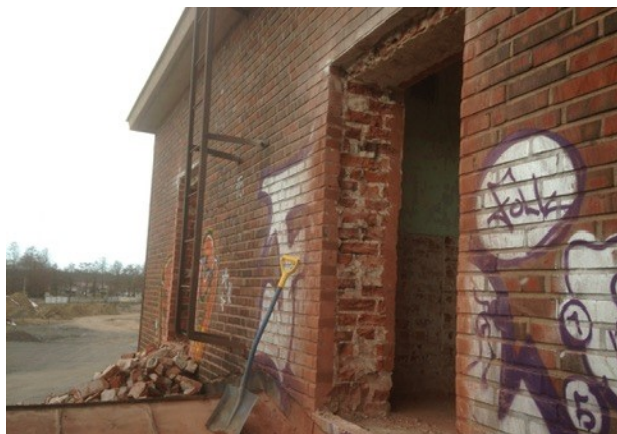
Kuva 20 700mm paksuun seinään tehtiin kaksi oviaukkoa, jotka toimivat kulkuteinä uudelle terassille. Kuva Juha Heino

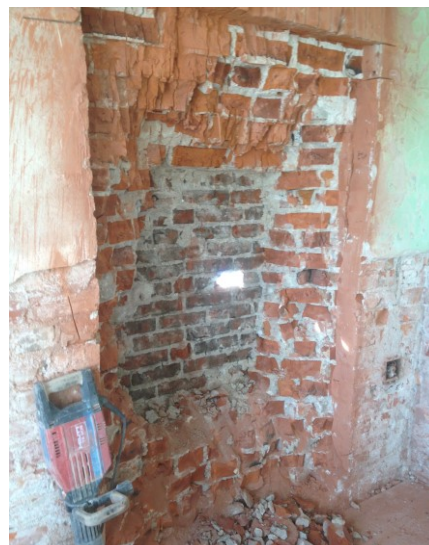
Kuva 21 Terassin oviaukon piikkaustyöt kesken. Kuva Juha Heino

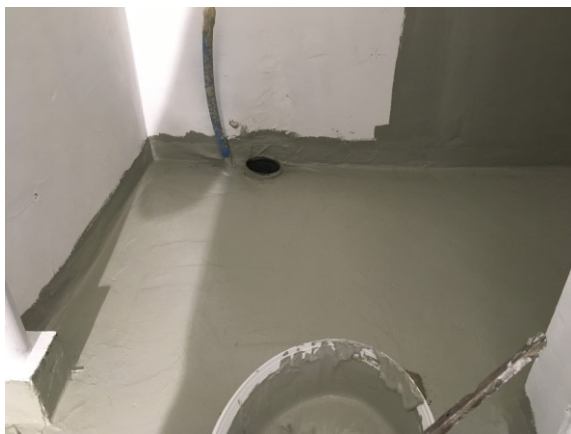
Kuva 25 Keskenikäinen vedeneristeen asennus. Kuva Juha Heino

Case kohteen kellarin märkätila sijaitsee maanpinnan alapuolella ja vedeneristys on tehty vain seinän ja lattian liitoskohtaan sekä kaivojen läpivientien ympärille.

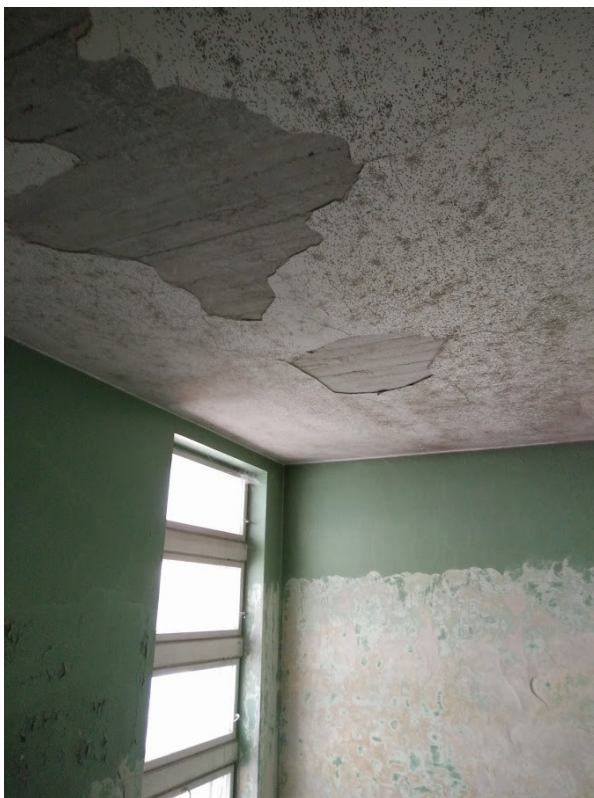
Alkuperäiset pintarakenteet olivat vuosien myötä kärsineet. Rakennuksen oltua tyhjillään sekä kylmänä useamman vuoden ajan oli esimerkiksi seinien rappaukset lohkeilleet ja maali hilseillyt pois. Kaikista seinistä sekä katoista irrotettiin vanhat rappaukset ja kaikki pinnat tasoitettiin uudelleen. Seinien ja kattojen osalta oli tärkeää, että kaikki irtonainen vanha rappaus saatiin pois, jotta uudelle tasoitteelle saatiin hyvä tartuntapinta. Kaikki seinät ja katot maalattiin hengittävällä savimaalilla vanhaa rakennusperinnettä kunnioittaen. Rakennukseen haluttiin jättää muutamia yksityiskohtia vanhoista tiilirakenteista, joten näiltä osin vanha rappaus puhdistettiin pois ja vanhan punatiilen päälle laitettiin pölynsidonta aine.

Kuva 28 Rappaukset osittain irronneet. Kuva Oliver Heino

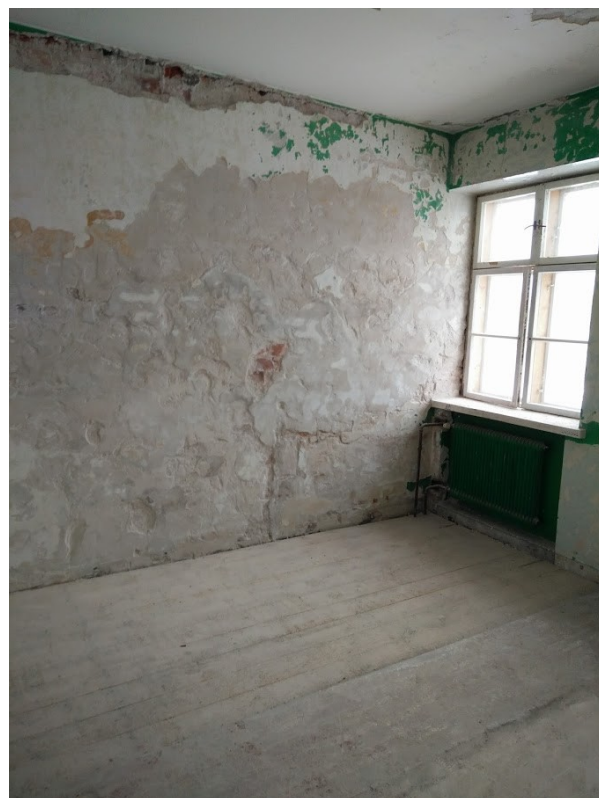
Kuva 29 Vanha irtonainen rappaus poistettu seinästä. Kuva Oliver Heino
