RADIO PRIMAS

- lastulevyn restaurointi

Opinnäytetyö 2012

Restauroinnin kohteena on Primas -merkkinen putkiradiovastaanotin Kouvolan Putkiradiomuseon kokoelmista. Radioiden historiaa on sivuttu työn alussa vain kevyesti, eikä radion koneiston toimivuuteen ei ole käytännön työssä paneuduttu lainkaan. Työn keskiössä on radion rungon restaurointi. Hankalimmaksi materiaaliksi rungossa osoittautui lastulevy, jonka kosteudesta aiheutuneen paksuuselämisen aiheuttamat vauriot olivat paikoin haastavia restauroida.

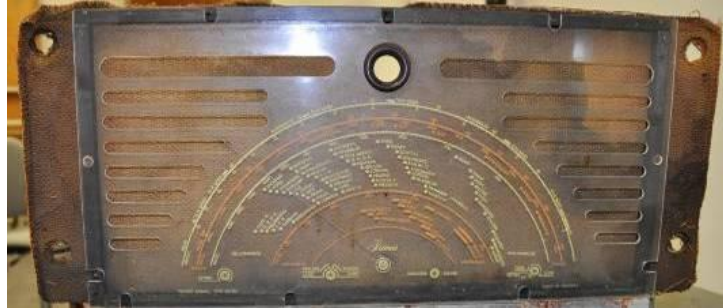
Radiotaajuuksien säätimet ja taajuusasteikko ovat rungon ulkopinnan etuosan yläosassa, sekä yksi säädin radion vasemmalla kyljellä. Sekä säätimet että taajuusasteikko ovat muovia. Taajuuslevyn taustana oleva kangas on haalistunut ja kärsinyt kosteudesta (kuva 9).

Kuva 9. Taajuuslevyn taustakangas oli haalistunut ja siinä oli kosteuden aiheuttamia tummentumia. (Kangaskolkka 2012)

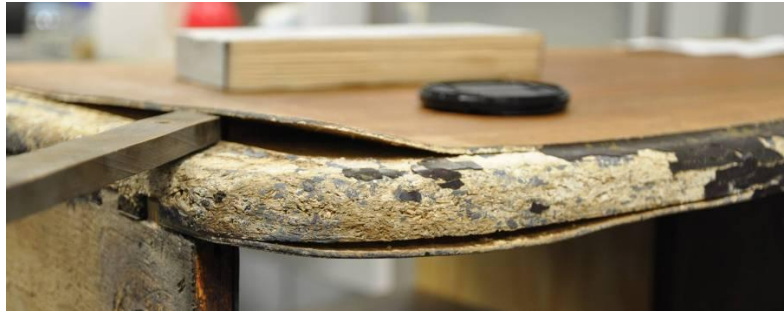
Kuva 18. Viilupinnat ja vanerit olivat monin paikoin irronneet liimauksistaan lastulevyyn. (Kangaskolkka 2012)

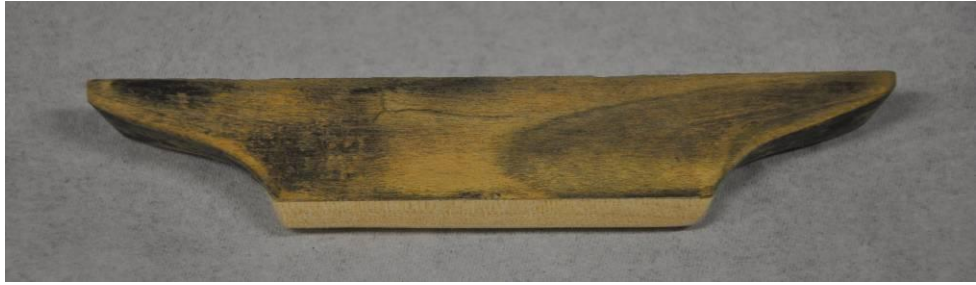
Puulajin selvittyä voitiin vetimen paikkapalan valmistus aloittaa. Ensin vanha pinta tasoitettiin uuden paikkapalan liimauksen mahdollistamiseksi. Uusi paikkapala liimattiin tasattuun pintaa, ja muotoiltiin oletetun kaltaiseksi (kuva 22). Lopuksi koko vedin pintakäsiteltiin vesipetsillä ja sellakalla (kuva 23). Vetimen lisäksi liitoksissaan pyöri neet jalat irrotettiin ja kiinnitettiin uudelleen nahkaliimalla.

Kuva 22. Vetimeen liimattiin paikkapala lehmuksesta, joka muotoiltiin tyyliin sopivaksi. (Kangaskolkka 2012)

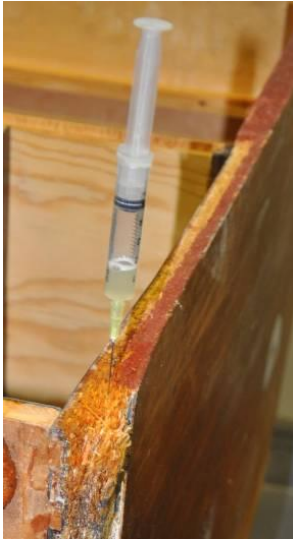
Lastulevyn kanssa työskentely oli prosessin aikaa vievin osuus. Radion turvonneiden lastulevykylkien lujituskokeilut aloitettiin nahkaliimalla. Toisena vaihtoehtona oli käyttää akrylidispersio-vesi -liuosta, jota ei juuri tuolloin ollut saatavilla. Ensimmäiset lujituskokeilut tehtiin 5 % nahkaliima-vesi -seoksella. Liiman injektointiin käytettiin injektioruiskua, jolla nahkaliima-vesi -seos injektoidiin lastulevyyn (kuva 24). Lastulevyyn injektoidiin ensin pelkkää vettä. Vasta tämän jälkeen oli liima-vesi -seoksen vuoro. Etukäteen lastulevyyn injektoidun veden tarkoituksena oli imeä jälkeinpäin injektoidu liima-vesi -seos syvemmälle lastulevyyn. Lastulevyä kyllästettiin liuoksella niin kauan, että levy ei tuntunut enää imevän kosteutta. Liima-vesi -seoksella kyllästetyt lastulevyt jätettiin puristuksiin vuorokaudeksi (kuva 25), jotta vesi haihtuisi levyistä jättäen liiman sitomaan lastulevyjä. Tämä ensimmäinen lujituskokeilu ei tuonut toivottua lopputulosta vaan aiemmin turvonneet lastulevyt aukesivat uudelleen. Selvää kuitenkin oli, että liima-vesi -seos lujitti lastulevyä jonkin verran. Seuraava lujitus tehtiin 10 % nahkaliima-vesi -seoksella, joka piti lastulevyn kasassa.

Kuva 24. Liima-veden injektointia.

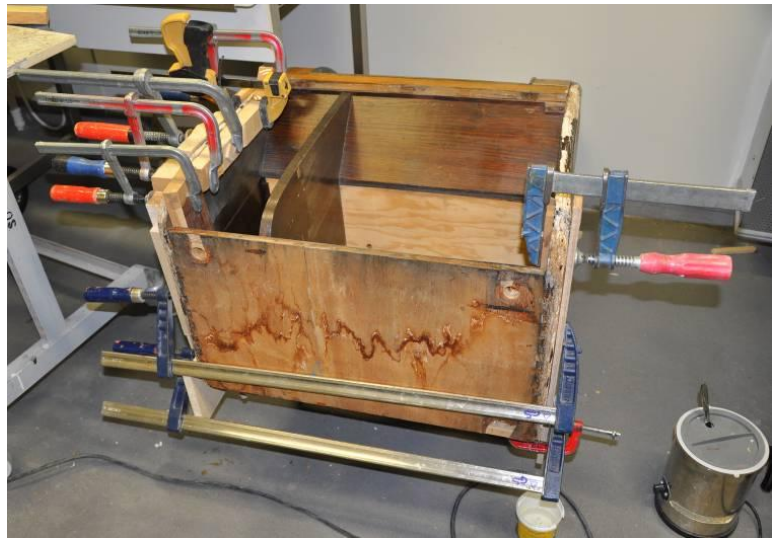
Kuva 25. Lastulevykyljät jätettiin vuorokaudeksi puristukseen. (Kuvat: Kangaskolkka 2012)

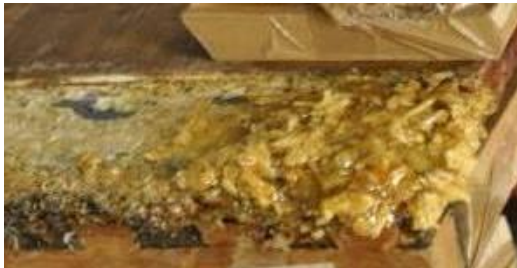
Lastulevyosien takanurkissa sekä radion ylä- että alaosassa oli kohtia joista lastulevyä puuttui kokonaan. Näitä kohtia varten valmistettiin lastulevyrouhe-nahkaliima -seos (kuva 26), jolla puuttuvat alueet täytettiin. Seos tarttui pintaan hyvin ja oli puristuksen jälkeen helposti siistittävässä (kuva 27).

Kuva 26. Puuttuvat alueet täydennettiin lastulevyrouhe-liimaseoksella.

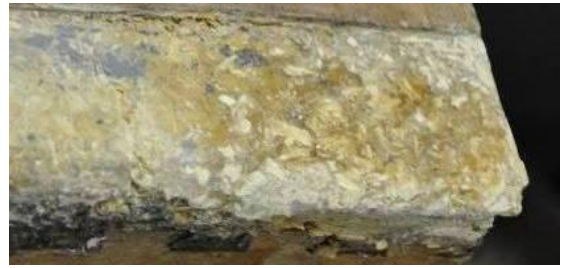
Kuva 27. Siistitty lastulevyypaikkaus. (Kuvat: Kangaskolkka 2012)

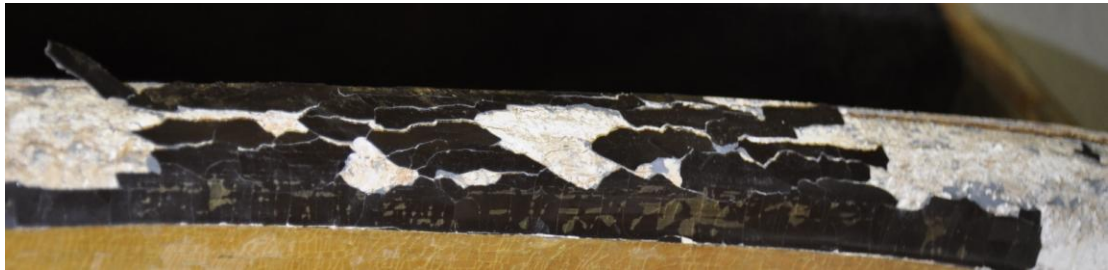
vedellä, jonka jälkeen oli liimanlevityksen vuoro. Liiman päälle asetettiin japaninpaperia ja paistokelmua, jonka jälkeen pintaa lämmitettiin lämpölusikalla. Kiinnityskoikeilu ei tuottanut toivottua lopputulosta, vaan pinnat tuntuivat irtoavan aiempaa helpommin maalipinnan ja pohjusteen väliin päässeen kosteuden vuoksi. Vanhan maalipinnan säästämistä luovuttiin.

Kuva 28. Lastulevyn päällä ollut vanha pintakäsittely. (Kangaskolka 2012)

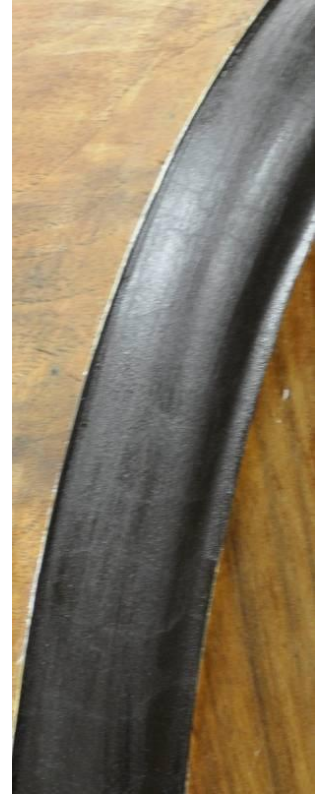
Tässä vaiheessa grundipintaan alkoi tulla halkeamia. Muutama pieni halkeama oli havaittu jo aiemmin, mutta nyt pinta alkoi kuivuttuaan täytyä halkeamista. Testimielessä levitettiin pintaan vielä päällimmäiseksi tulevaa sellakkaa muutama kerros, jotta nähtäisiin kuinka halkeamat näkyvät lakan läpi (kuva 31). Tässä vaiheessa pohjustamistyöt oli tehty jo radion kummallekin kyljelle. Halkeamat näkyivät sellakkapinnan läpi entistä selvemmin ja tuli aika pohtia kuinka työssä edetään. Käytyämme keskuste-

lua opinnäytetyön ohjaajan Diego Carlozzon kanssa syy kovaan halkeiluun selvisi. Grundi oli tehty väärällä liimaprozentilla. Grundi tulee kasata liimaprosenttia pinnalle tultaessa vähentäen. Ensimmäisellä yrittämällä liimaprocentti oli pidetty koko ajan noin 10 %. Jo tehdyt pinnat päätettiin poistaa kokonaan.

Kuva 31. Pinta täyttyi hiushalkeamista.
(Kuvat: Kangaskolkka 2012)

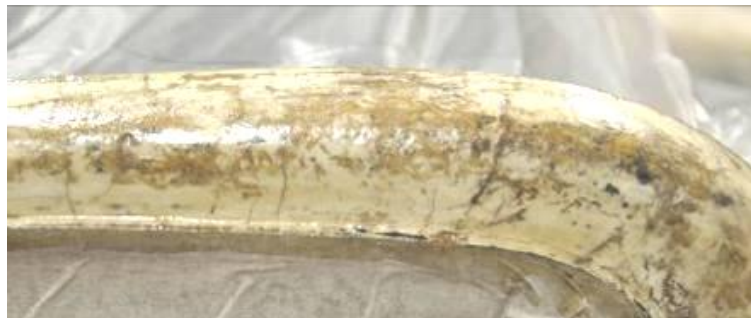
Tälläkin kertaa grundiin kaikesta huolimatta ilmestyi halkeamia. Halkeamien määrä oli kuitenkin selkeästi aiempaa vähäisempi ja tiedostin niiden johtuvan lastulevyn halkeilusta grundin alla (kuvat 33 ja 34).

Kuva 33. Lastulevyssä näkyvät halkeilut. (Kangaskolka 2012)

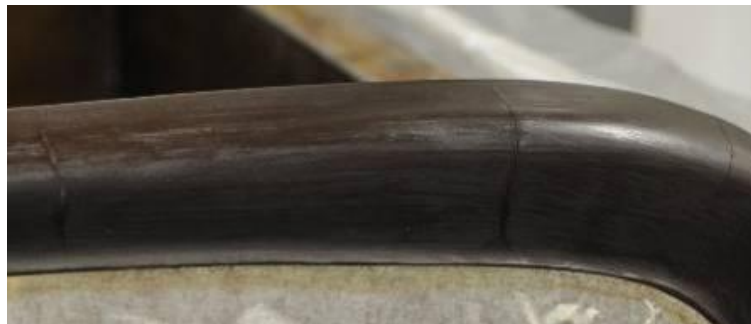
Pohjustuksen poiston yhteydessä kävi ilmi, että oman osansa halkeiluun oli aiheuttanut lastulevyn eläminen. Se oli imenyt pohjustekerroksista kosteutta itseensä ja aiheuttanut elämisellään pohjustekerroksen halkeilua. Uuden grundikerroksen teko aloitettiin tästä syystä vahvemmallalla liimamäärällä kuin ensimmäisellä kerralla. Alimmainen liimakyllästys, esiliimaus, suoritettiin 20 % jänisliima-vesi -seoksella. Esiliimaus suoritettiin kahteen kertaan, jotta lastulevyn pintaan tulisi mahdollisimman paksu eriste-kerros. Alimmainen grundipohja tehtiin 15 % jänisliima-vesi -seokseen. Pohjusteesta tehtiin tavanomaista grundia paksumpaa, jotta epätasainen lastulevypinta tasoittuisi vähemmällä pohjustekerroksilla. Joka kerroksen jälkeen pidettiin huoli, että pohjusteeseen lisättiin hiukan vettä ja kipsiä seoksen liimaprocentin vähenemiseksi pinnalle tultaessa. Harmaan kerroksen pigmenttinä käytettiin edelleen kimröökkiä ja ruskea sävytettiin oksidimustasta ja ruskeasta umbrasta (kuva 32).

Kuva 34. Lastulevyn eläminen halkaisi grundin myös toisella yrittämällä. (Kangaskolka 2012)

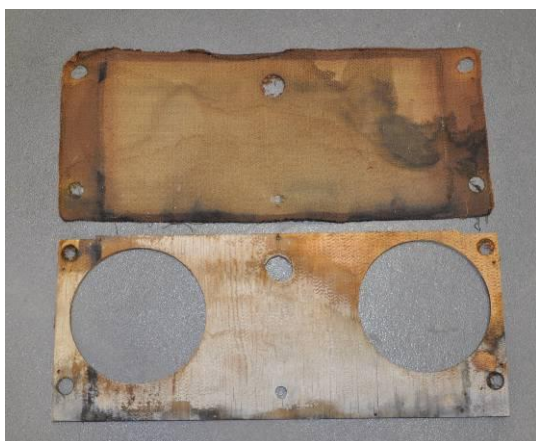
Kuva 39. Kankaan näkyvä osa oli haalistunut. Se oli kiinnitetty suoraan vanerille eläinliimalla. (Kangaskolka 2012)

Kankaan olla oleva vaneri tuli myös eristää kankaasta, sillä vanerista haihtuu kankaille haitallisia aineita. (Kasnio 2012.) Tähän tarkoitukseen käytettiin 12 % Paraloid B 72:sta asetonissa, jota levitettiin vanerin pintaan pumpulilla kaksi kerrosta. Kangas kiinnitettiin takaisin vaneriin akryylidispersiolla.

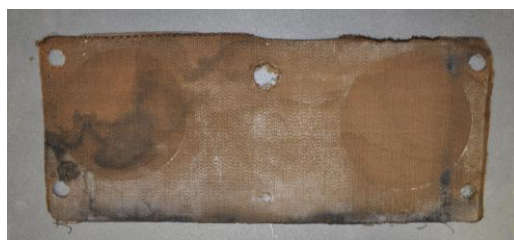
Kuva 40: Kankaan taustapuolella kankaan alkuperäinen väri oli säilynyt haalistumattomana. (Kangaskolka 2012)

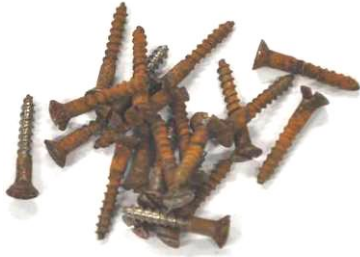
Kuva 41. Ruuvit ennen ruosteenpoistoa. (Kangaskolka 2012)

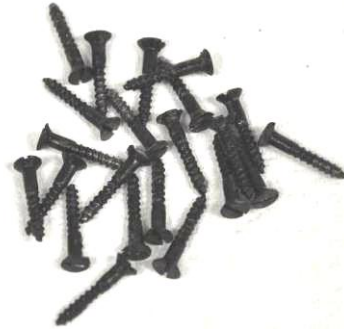
Kuva 42. Ruuvit ruosteenpoiston, stabiloinnin ja suojauksen jälkeen. (Kangaskolka 2012)

ruuvit suojattiin uudelleen ruostumisen estämiseksi 10 % Paraloid B 72:lla asetonissa (kuva 42).

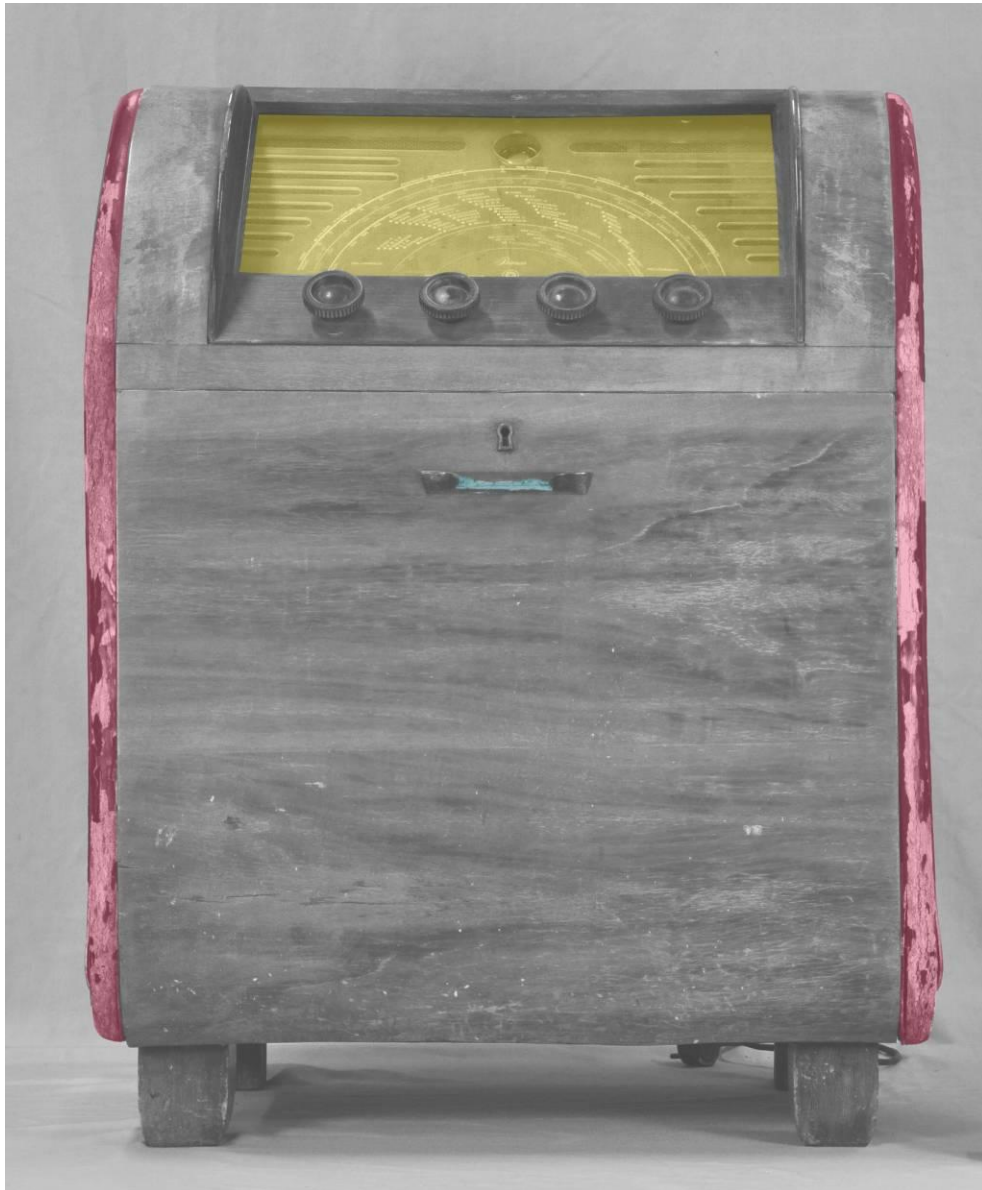
Radion etuosan vauriot.

kosteusvaurio lastulevyssä ja pintakäsittelyssä

kosteusvaurio/likaa kankaassa

Mainittujen vaurioiden lisäksi pintakäsittely on kauttaaltaan vaurioitunut.

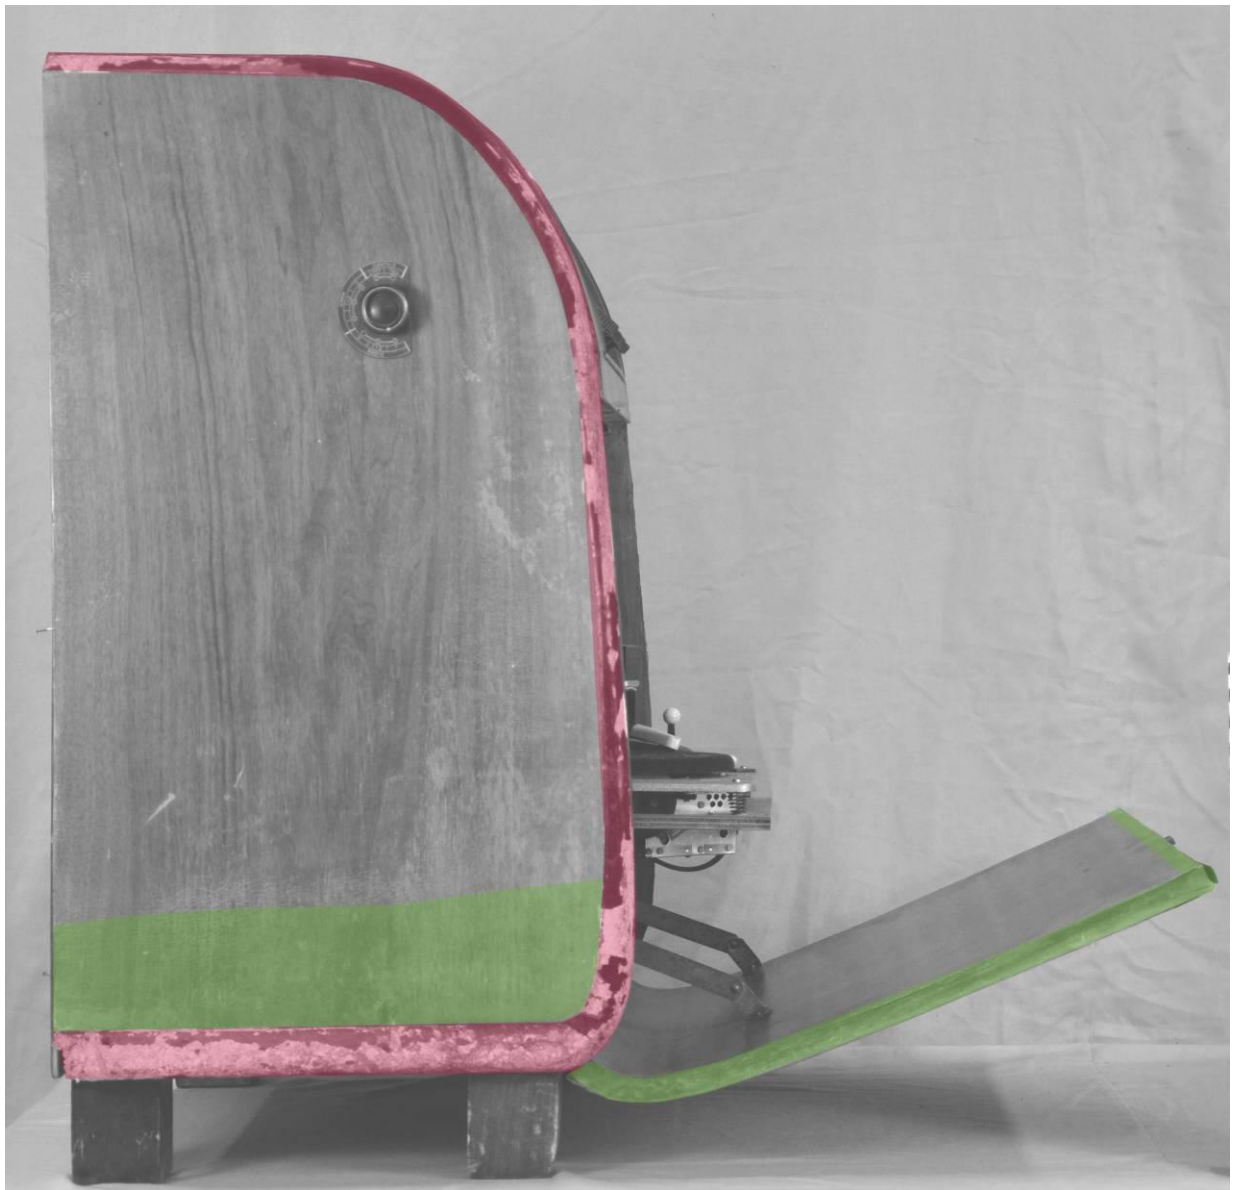
Radion vasemman kyljen vauriot.

kosteusvaurio lastulevyssä ja pintakäsittelyssä

Mainittujen vaurioiden lisäksi pintakäsittely on kauttaaltaan vaurioitunut.

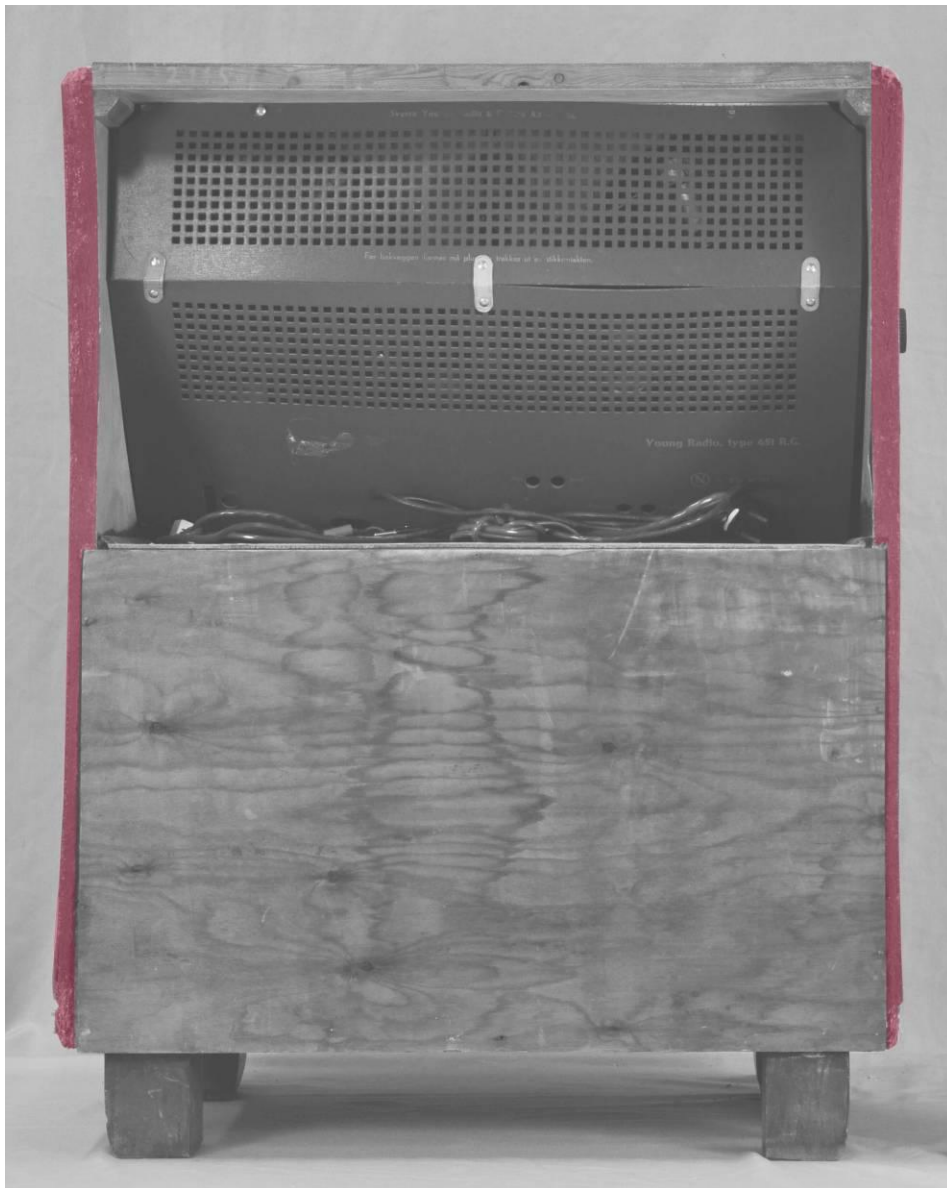
Radion takaosan vauriot.

kosteusvaurio lastulevyssä

Mainittujen vaurioiden lisäksi pintakäsittely on kauttaaltaan vaurioitunut.

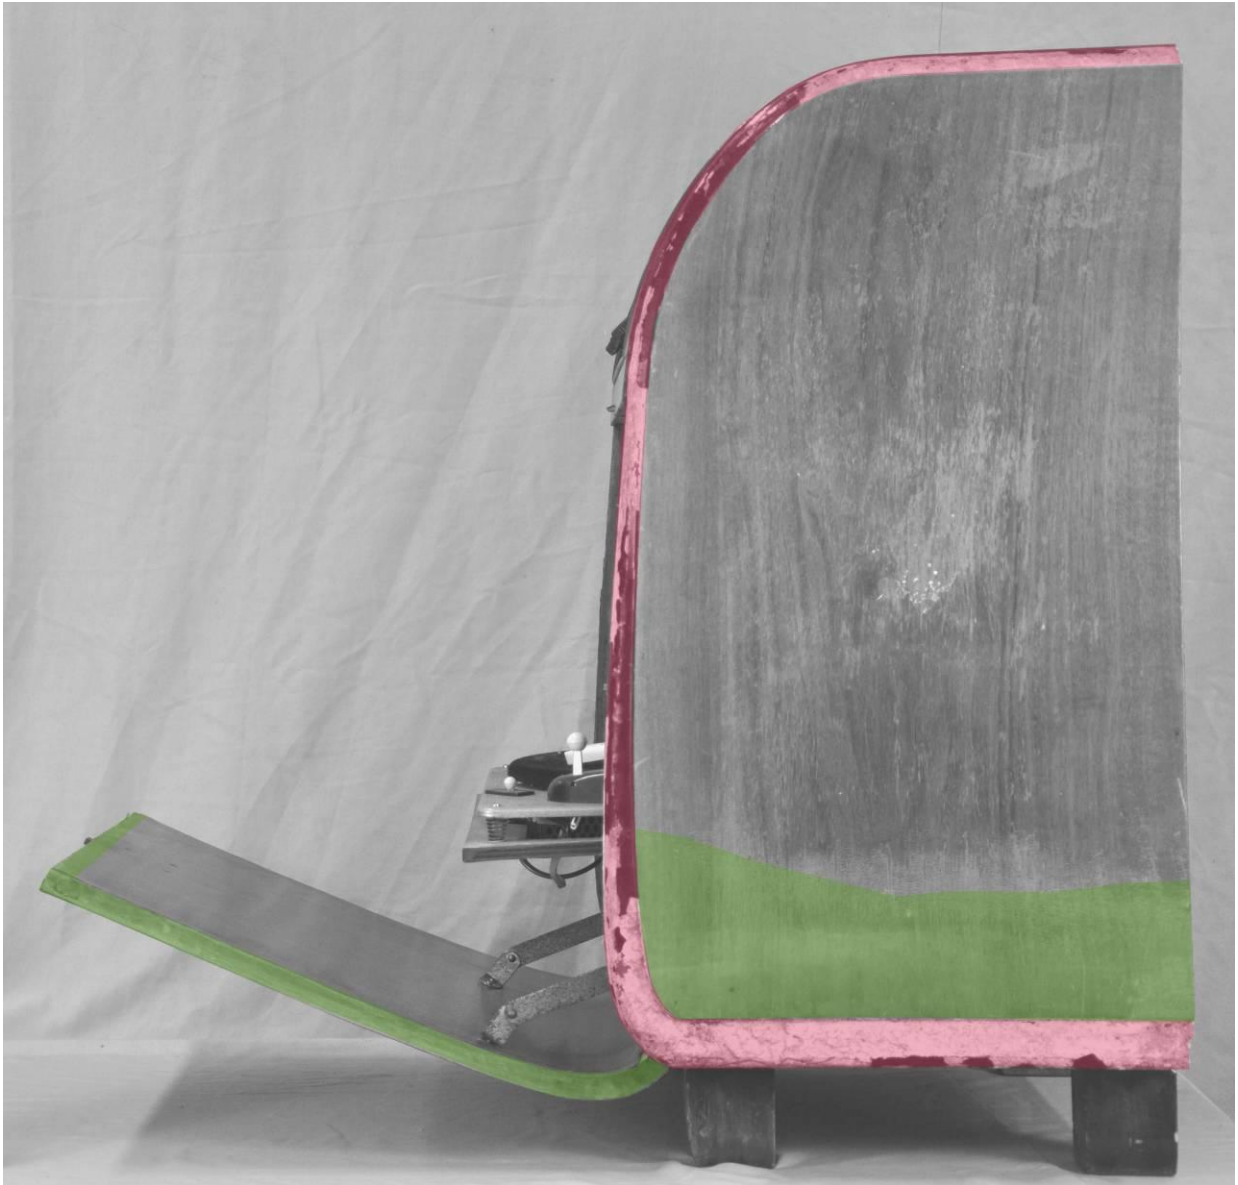
Radion oikean kyljen vauriot.

kosteusvaurio lastulevyssä ja pintakäsittelyssä

Mainittujen vaurioiden lisäksi pintakäsittely on kauttaaltaan vaurioitunut.

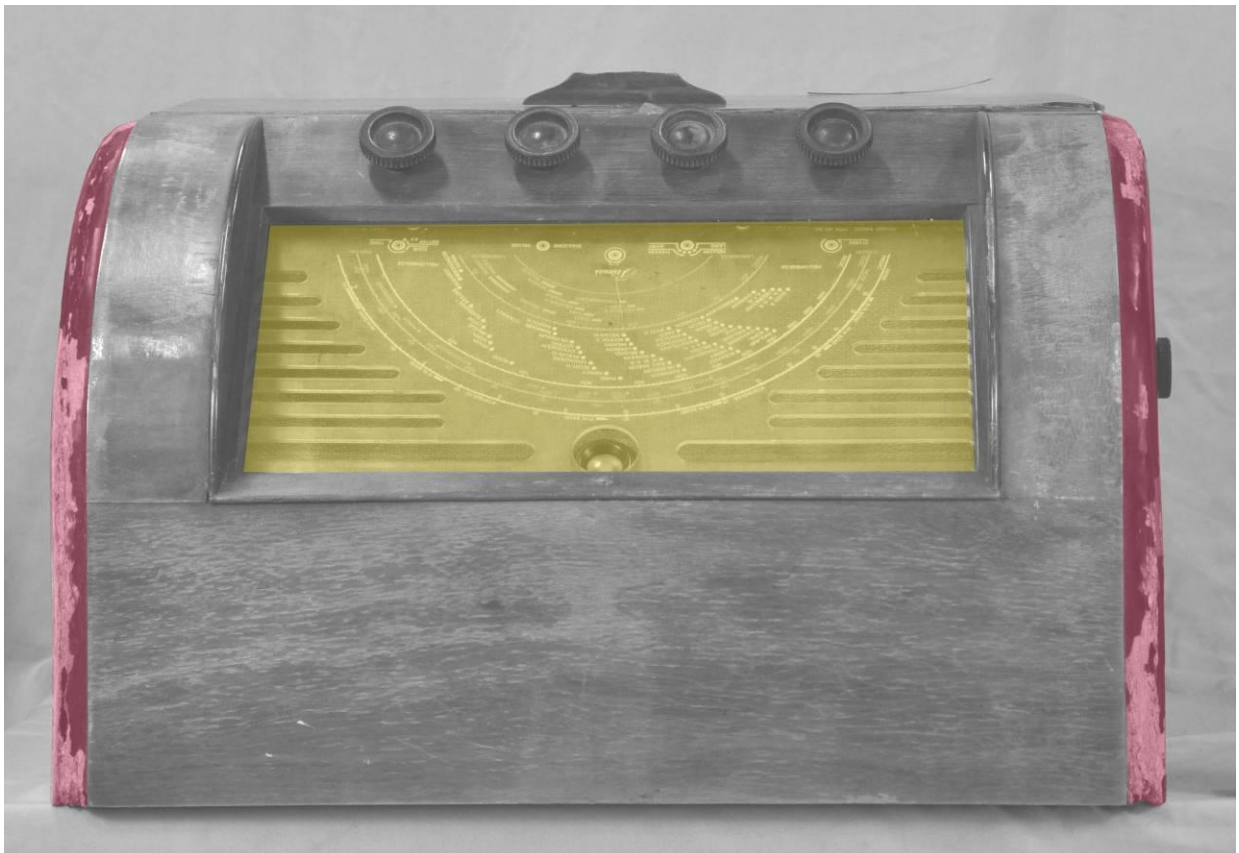
Radion yläosan vauriot.

kosteusvaurio lastulevyssä ja pintakäsittelyssä

kosteusvaurio/likaa kankaassa

Mainittujen vaurioiden lisäksi pintakäsittely on kauttaaltaan vaurioitunut.
