Rakennus- ja yhdyskuntatekniikka, insinööri

2021

SAMPPALINNAN TUULIMYLLYN PÄREIDEN VAIHTO

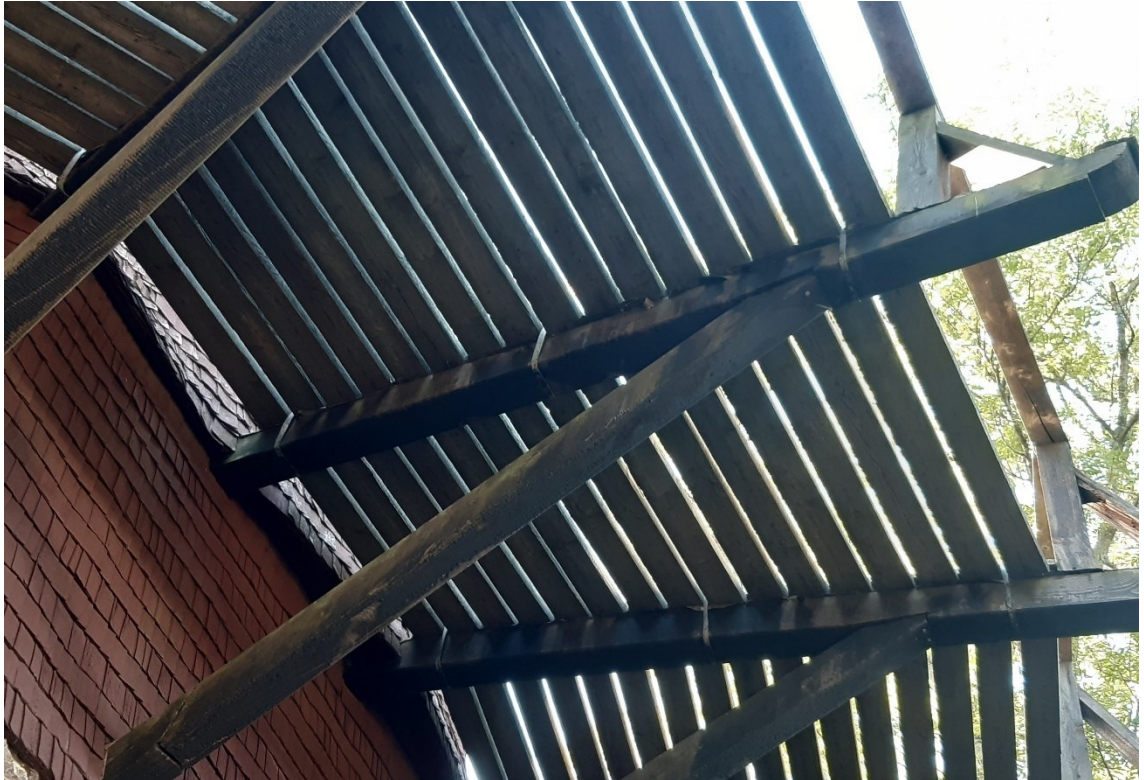
Kuva 1. Kulkusillan rakenne

Toisen ja kolmannen kerroksen rajalla olevan pykälän kohdalle on rakennettu myllyn ulkopuolella kiertävä kulkusilta. Kulkusilta on tuettu vinotuilla myllyn kyljestä. Kulkusillan rakenteet ovat 15 × 17,5 cm:n paksuista palkkia. Rungon päälle on asennettu päälle makaamaan 12,5 cm lankkuja, jotka on sidottu tukipuiden suuntaisesti meneviin lankkuihin. Tukipuiden suuntaiset lankut ovat sidottuina rautasiteellä kulkusillan rakenteeseen.

Kulkusillan rakenteiden ja päällä olevien lankkujen välissä on tuohta. Tällä tavalla rakennettu kulkusilta kestää sään vaikutukset koska kiinnitys on tehty rautasiteellä eikä nau-laamalla ylimääräisiä reikiä puurakenteeseen. (Kuva 1.)

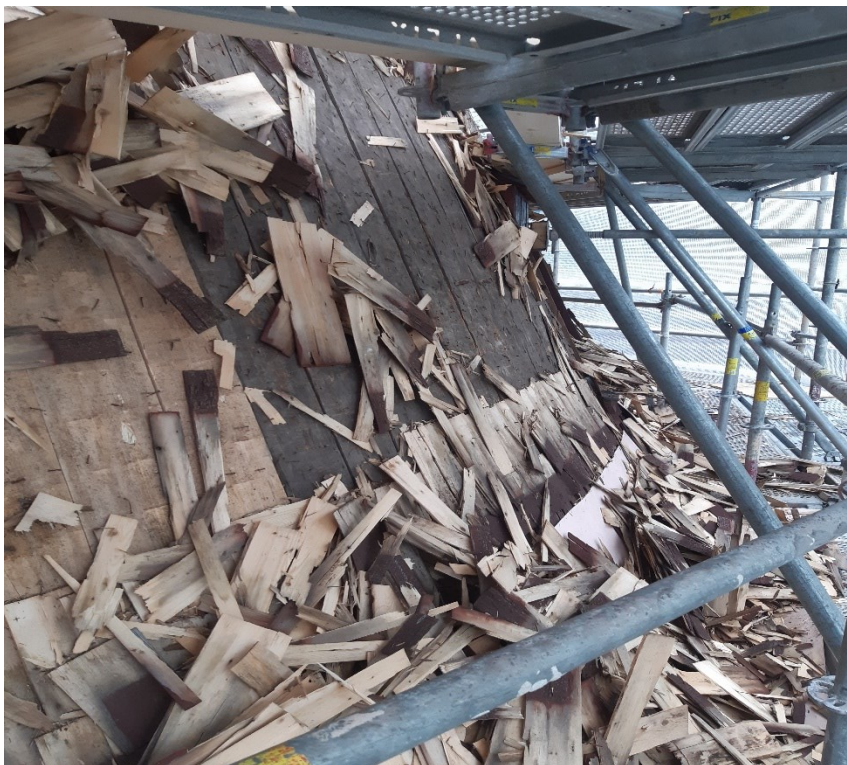
Kuva 3. Päreiden purkutyöt.

Urakoitsija purki julkisivujen vanhoja rakenteita liitteissä olevan selostuksen ja asiakirjoissa esitetyn lopputuloksen edellyttämässä laajuudessa. Valmiin purkutyön edellytyksenä on, että rakenne tai rakennusosa on purettu suunnitelma-asiakirjojen mukaisesti. (Kuva 3.)

Purkutyön valmistuttua purkutyö ei ole vaurioittanut tai vahingoittanut säilytettäviä tai ympäröiviä rakennuksia, rakenteita tai rakennusosia. Liittyvät rakenteet ovat puhtaita ja ehjiä. Purkujätteet lajiteltiin ja poistettiin asianmukaisesti ja tila tai alue sekä lähiympäristö siivottiin. (RT 14-11016, 2010).

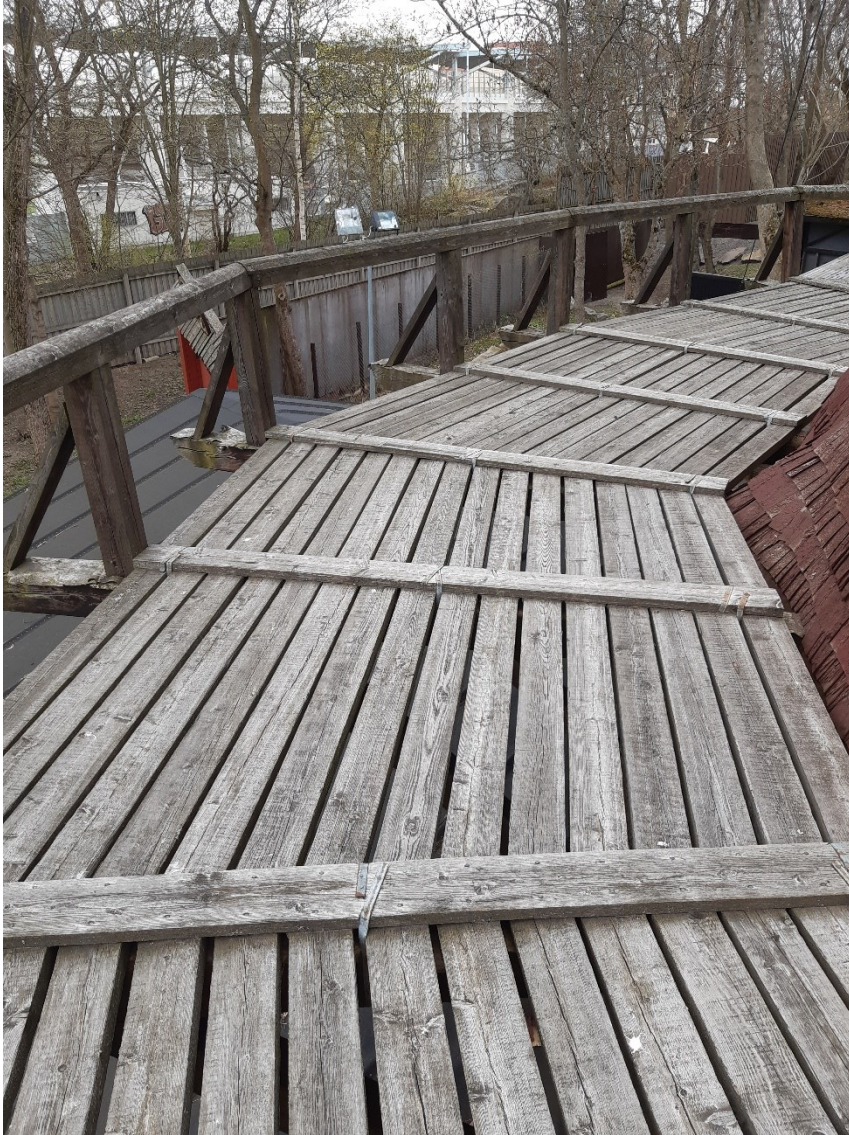
Kuva 4. Kulkusillan lankut.

Myllyn ympärillä olevasta kulkusillasta purettiin lankkuja telineiden asentamista varten. Huonokuntoisten lankkujen lisäksi kulkusillasta purettiin noin 7 sisintä lankkua telineiden asennusta varten. (Kuva 4.)

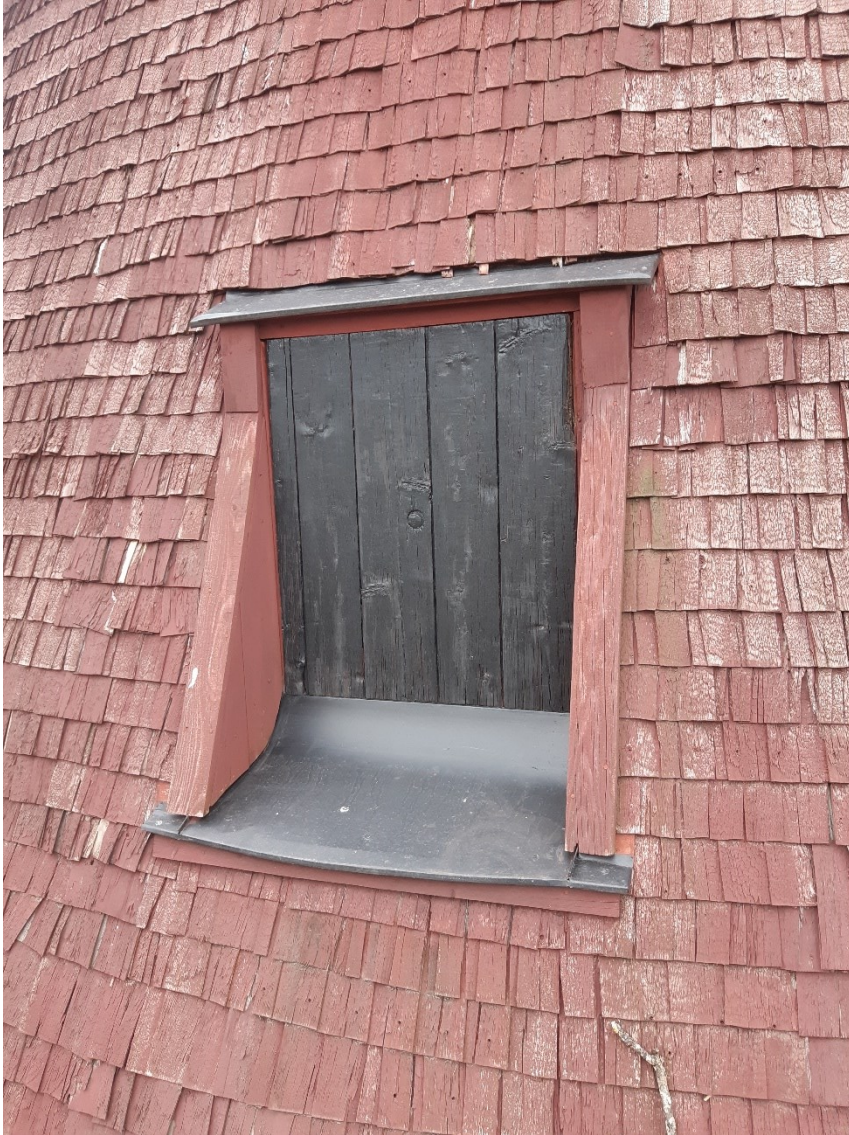
Kuva 5. Ikkunat.

Päreiden vaihtotyön suorittamista varten purettiin ovien ja ikkunoiden piilien puuosat. Puuosien alla oli käytetty tuohta, joka uusittiin ennen uusien päreiden asennusta. (Kuva 5.)

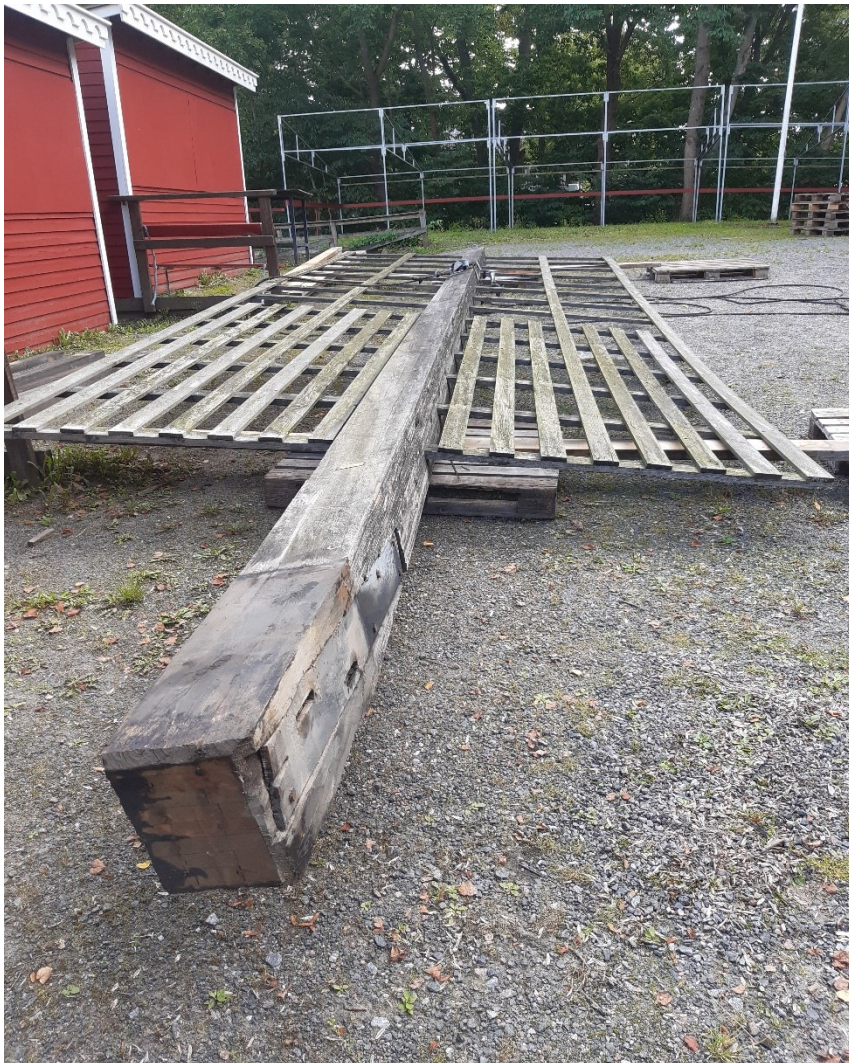
Kuva 6. Vanha siipipalkki.

Vanhat siivet varastoidaan tuulimyllyn edessä olevalle piha-alueelle. Vanhat myllyn siivet on valmistettu vuonna 1978. Siipien liimapuurunkopalkin on tehnyt Late-Rakenteet Oy. Siivet uusitaan kokonaisuudessaan vanhan mallin ja piirustusten mukaisesti. (Kuva 6.)

Silon Piilukirves tekee uudet siipipalkit tuoreesta kuusesta vanhojen kuvien ja tietojen perusteella. Kaarea Kunnossapito Oy rakentaa siipien lavat puusepäntyönä. Puusepänyöt tehdään myllyn edessä olevalla piha-alueella sääsuojakatoksen alla, koska siipien kuljetus on lähes mahdotonta, kun lavat on kiinnitetty siipipalkkiin.

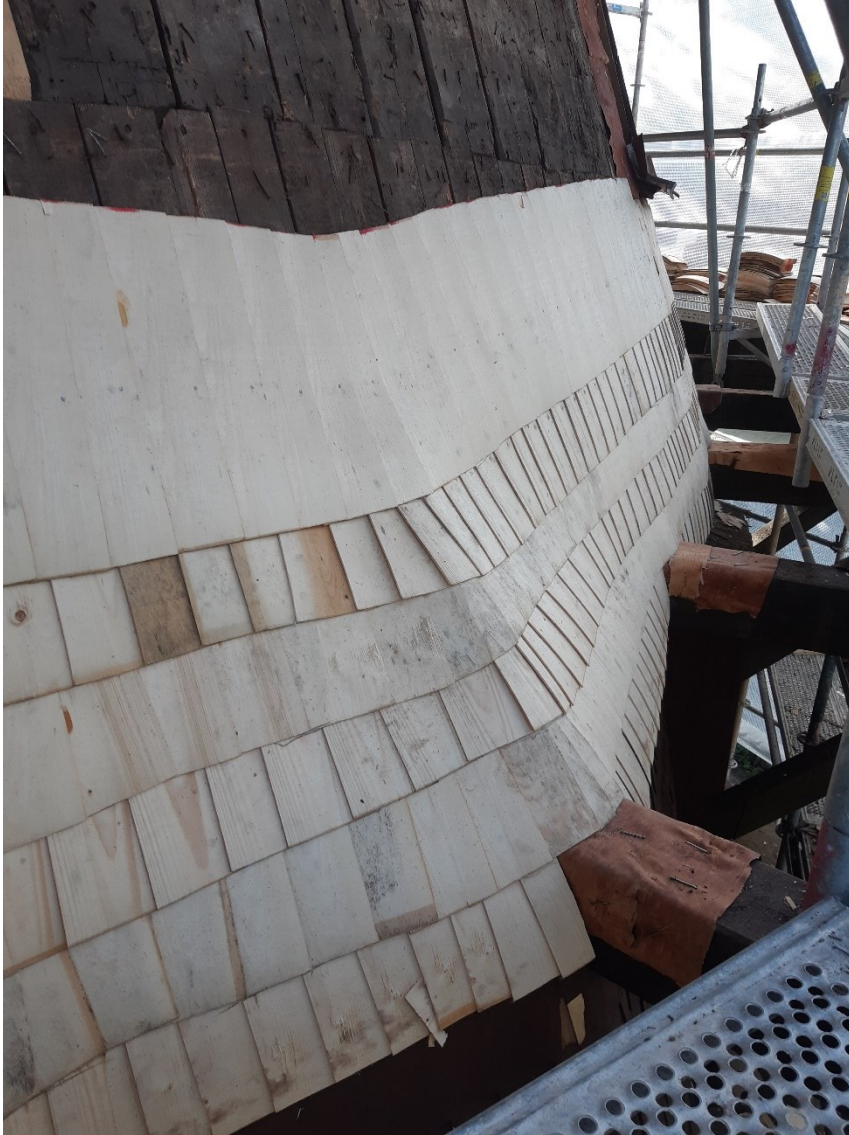
Kuva 7. Myllyn muodon haasteet

Haasteita päreiden vaihdossa tulee olemaan Samppalinnan tuulimyllyn muoto. Myllyn muotoon ei sovellu päreiden asennuksessa käytettävät menetelmät, joita käytetään tasakattoisissa rakennuksissa kuten linjalauta. Linjalautaa käytetään tasaisissa katoissa tukena, jonka päälle asetetaan rivi päreitä. Päreet on helppo naulata paikoilleen kun päreet ovat valmiiksi suorassa linjalaudan päällä. Tämän vuoksi jokainen asennettu rivi on erikseen tarkistettava laserilla ja merkittävä linjalangalla myllyn ympäri ennen seuraavan rivin asennusta.

Myllyssä päreiden vaihto alkaa myös kulkusillan kohdalta, jossa haasteena on kulkusillan vaakapalkkien aiheuttamat muodonmuutokset katteessa. Katteen muodonmuutosten jälkeen on tarkistettava päreiden suoruus, jotta jatko lähtee suoraan. (Kuva 7.)

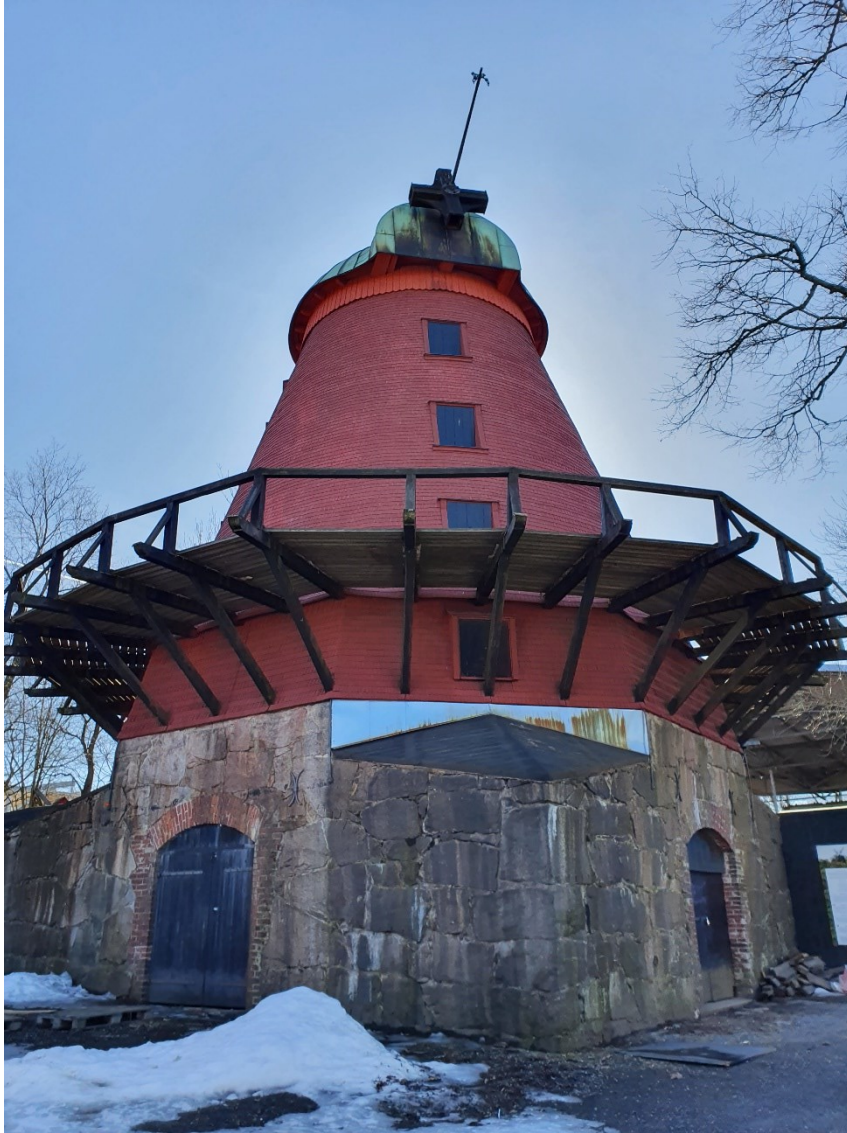
Kuva 8. Uusi kate.

Päreiden vaihtotyö onnistui kokonaisuudessaan hienosti. Rakennusselostukseen pohjautuneeseen työhön tehtiin työn aikana muutamia muutoksia jotka huomattiin toimivimmaksi. Esimerkiksi muutettiin tapaa asentaa päreet myllyn muodosta johtuen, mikä oli toki arvattavissa ennalta. Päreiden maalaus ennen asennusta ei onnistunut niin kuin rakennusselostuksessa luki, päreet maalattiin vasta asennuksen jälkeen. Maalattiin myös lisätyönä kulkusillan alle jääneet vanhat päreet uudella punamultamaalilla toimivamman ja kauniimman kokonaisuuden saamiseksi. Siipien uusiminen muutettiin museoviraston haluamalla tavalla tehtäväksi täydestä puusta. 1970-luvulla Late-Rakenteet oli tehnyt siivet liimapuupalkeista.

Kohteessa päreiden vaihdon suorittanut Restart Oy:n henkilöstö oli ammattitaitoista ja hoiti työnsä hienosti. Päreiden vaihdon lopputulos oli hyvä. Yhteistyö Restartin ja Turun museokeskuksen kanssa toimi moitteettomasti, mikä mahdollisti projektin onnistumisen. (Kuva 8.)
