Konditionsgranskning och underhållsplan för skärgårdskapell i Åbolands skärgård

Aspö, Jurmo och Nötö

Examensarbete för byggmästarexamen (YH)

Ekenäs 2021

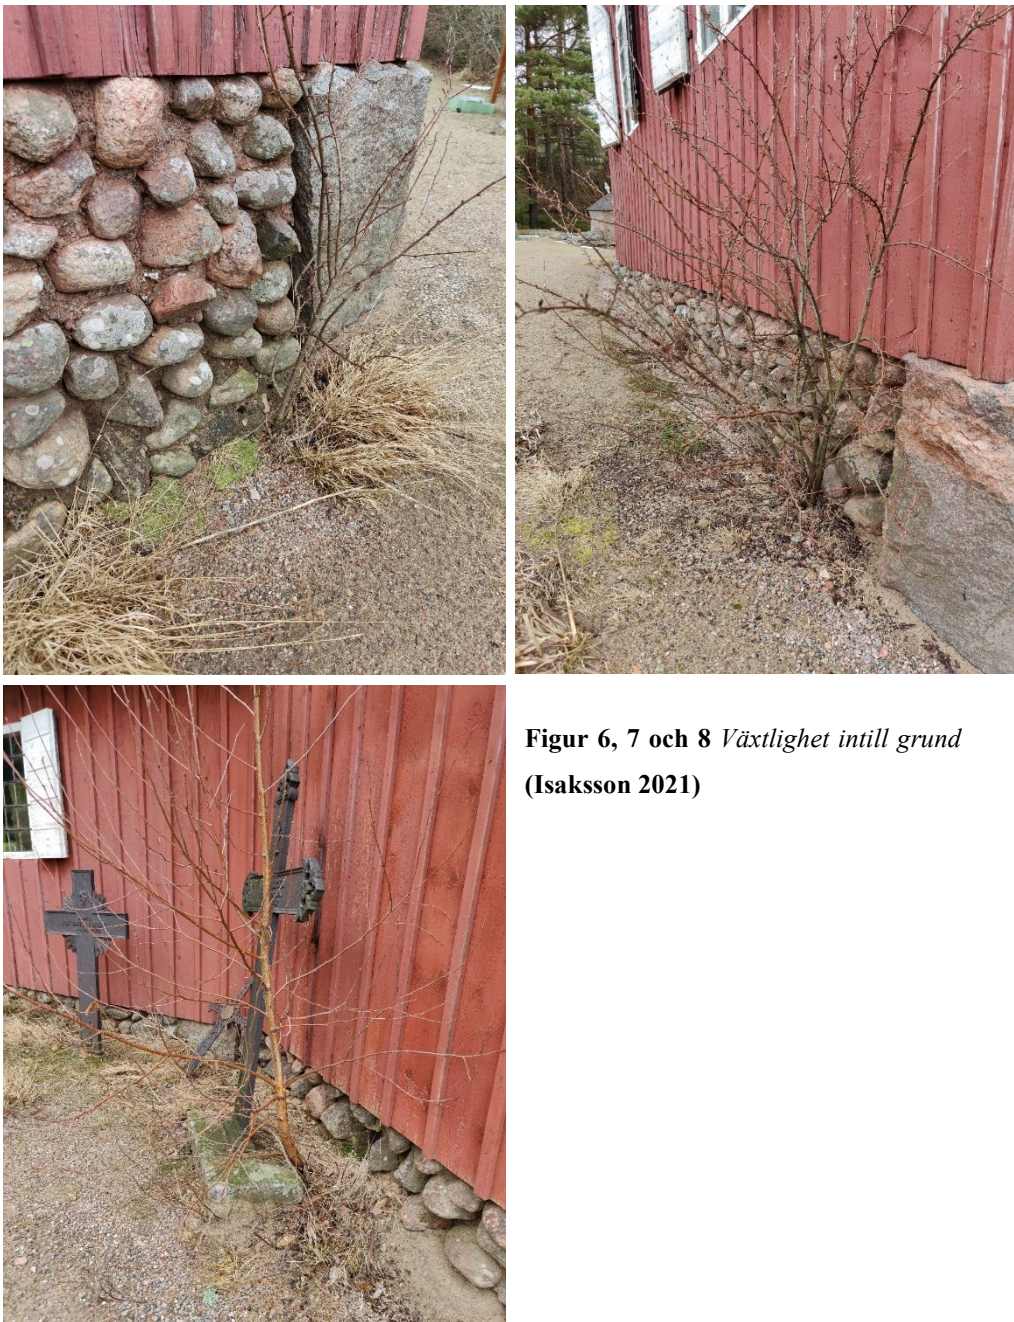
Runtom kapellet växer det små träd och buskar intill grunden. Växtligheten intill grunden kan i framtiden orsaka problem då deras rötter tränger in i grundkonstruktion. (se bild 6, 7 och 8)

Figur 6, 7 och 8 Växtlighet intill grund
(Isaksson 2021)

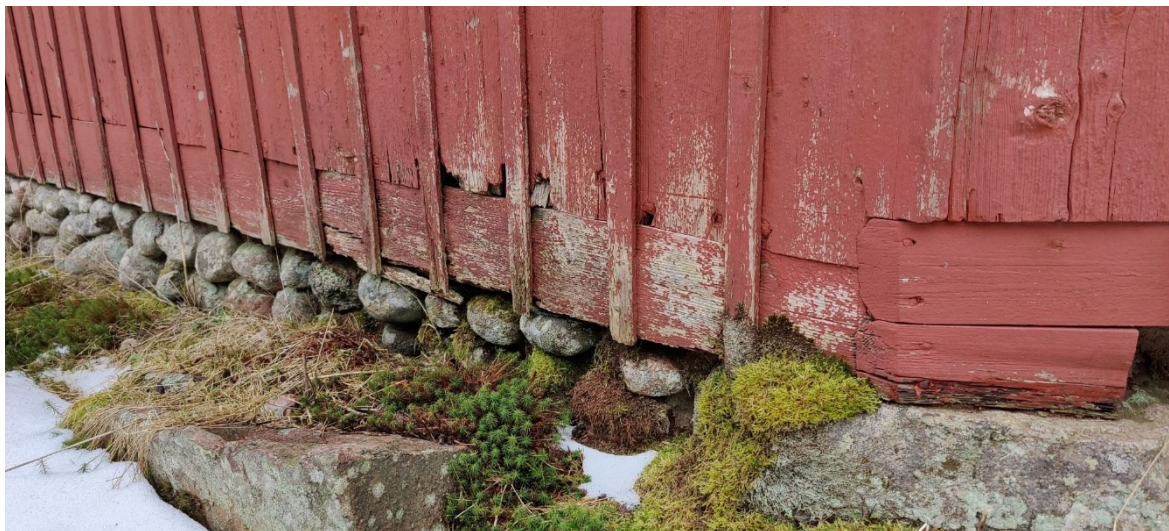
Även mossa växer på vissa delar av grunden. Detta på grund av att vatten från taket rinner ner och blir och ligger på grundstenarna. Mossan kan orsaka ytterligare fuktvandring från grunden till väggkonstruktionerna. Växligheten på sockeln förvärras ytterligare på grund av vatten som faller ner från takkonstruktion och skvätter på sockeln. Ifall hängrännor monterades på takkonstruktionen skulle det minska på mängden vatten som skvätter upp på grund- och väggkonstruktion från mark. (se bild 9)

Figur 9 Fuktskada på brädfodring (Isaksson 2021)

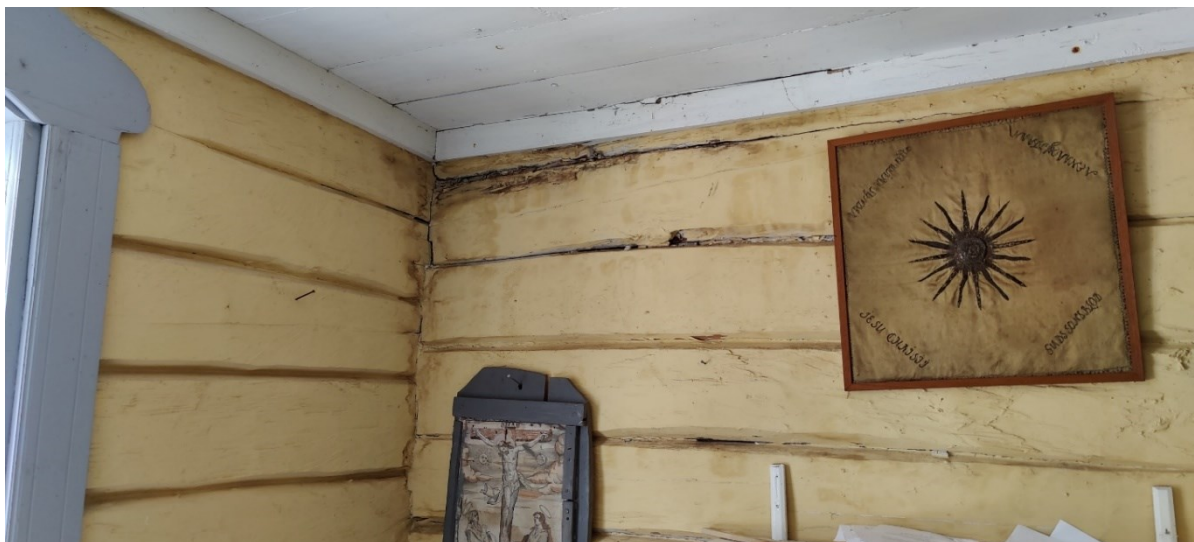
Den synliga stockstommen är allmänt gott skick förutom i ena hörnet av sakristian där man tydligt kunde se att stommen tagit fuktskada. (se figur 11) Skadad panel på yttersidan troligen orsaken fuktskadan. Ytterligare undersökningar måste göras för att fastställa varifrån fuktskadan härstammar.

Figur 11 Fuktskada på stommen i sakristian (Isaksson 2021)

Brädfodringen vid hörnet skadat upptill. Detta är troligen orsaken till fuktskadorna inne i sakristian som syns i figur 11. På grund av taktäckornas korta överhäng och att taket inte har rännor finns det risk för att vattnet från taket har förts med vinden upp igenom den skadade delen av fasaden och orsakat fuktskadan.

Runko RYL				
123 Stomme				
1232 Bärande vägg	Nuläget	Kondition	Åtgärdsförslag	Anmärkningar
Stockvägg	Fuktskada i sakristians yttervägg. Brädfodringen har hål i sig på samma plats som fuktskadan är inomhus.	Konditionsklass:2	Lokalisera varifrån vattnet kommer in.	Detta är enda platsen där vi kunde granska hur stockarna ser ut. Kan vara likadant på andra ställen.

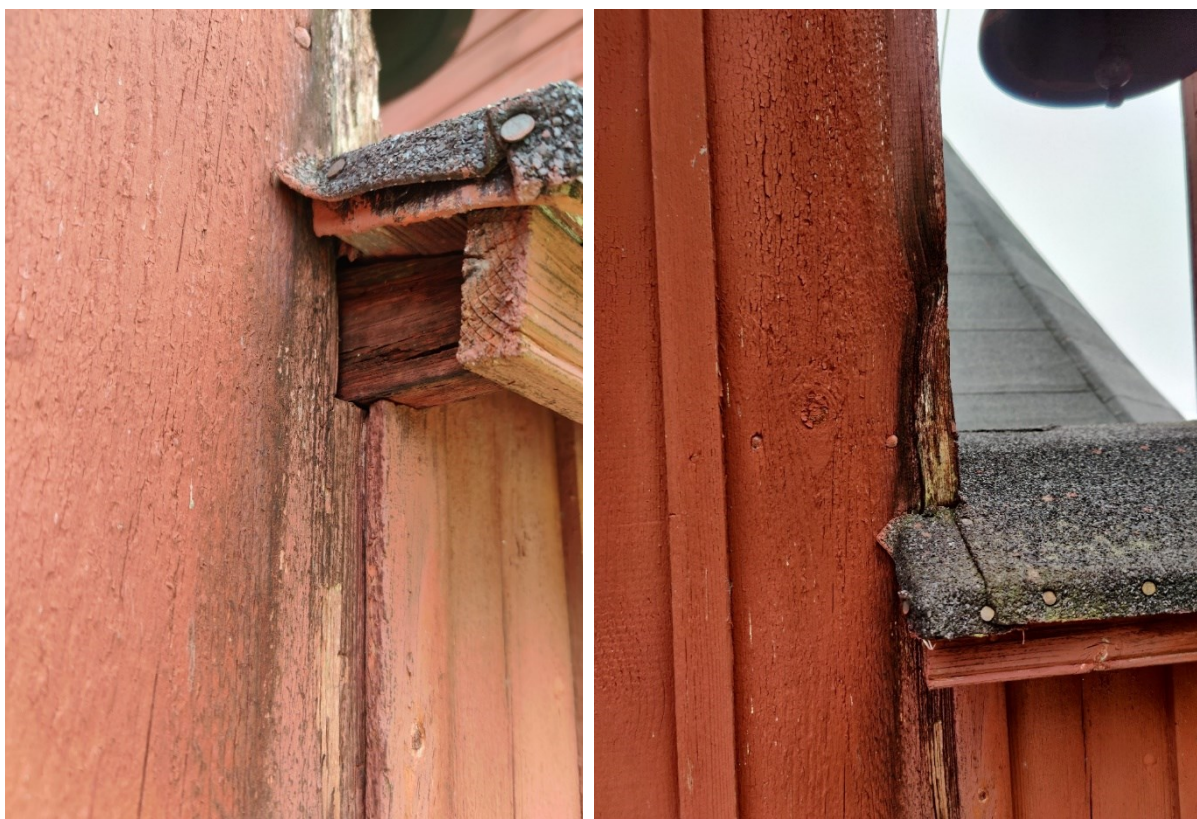
Brädfodringens kondition intill grunden är god. Brädfodringen vid klocktornet har fått fuktskada på grund av att vattnet kommit åt att rinna in bakom tak filten och träet.

Figur 12 och 13 Fuktskada vid klocktorns konstruktion (Isaksson 2021)

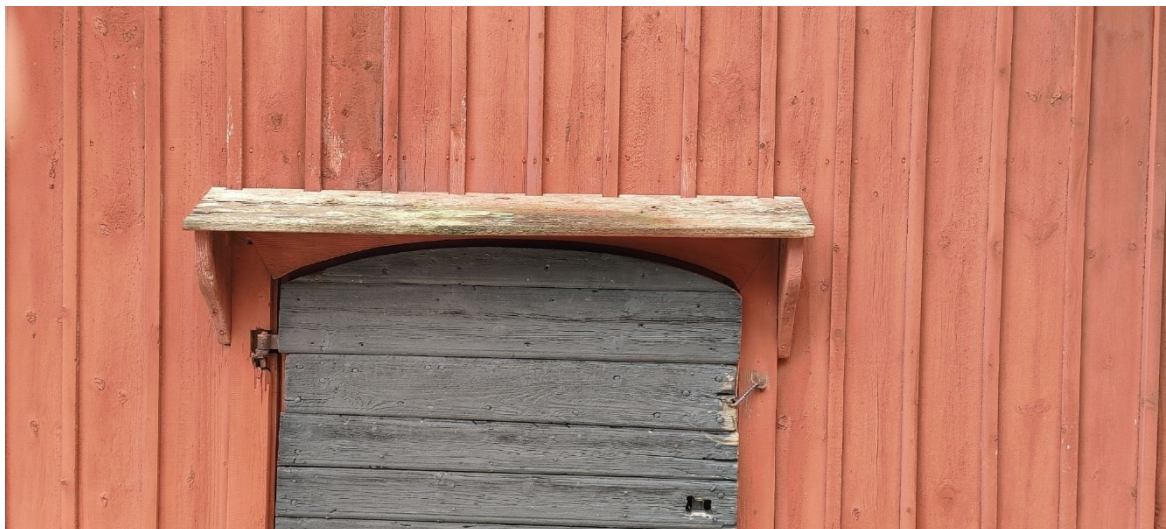
Överhängande vattbrädet ovanför dörren har gjort sin uppgift i att skydda dörren men har tagit alvarliga fuktskador.

Figur 14 *Vattbrädet ovanför dörr fuktskadat. (Isaksson 2021)*

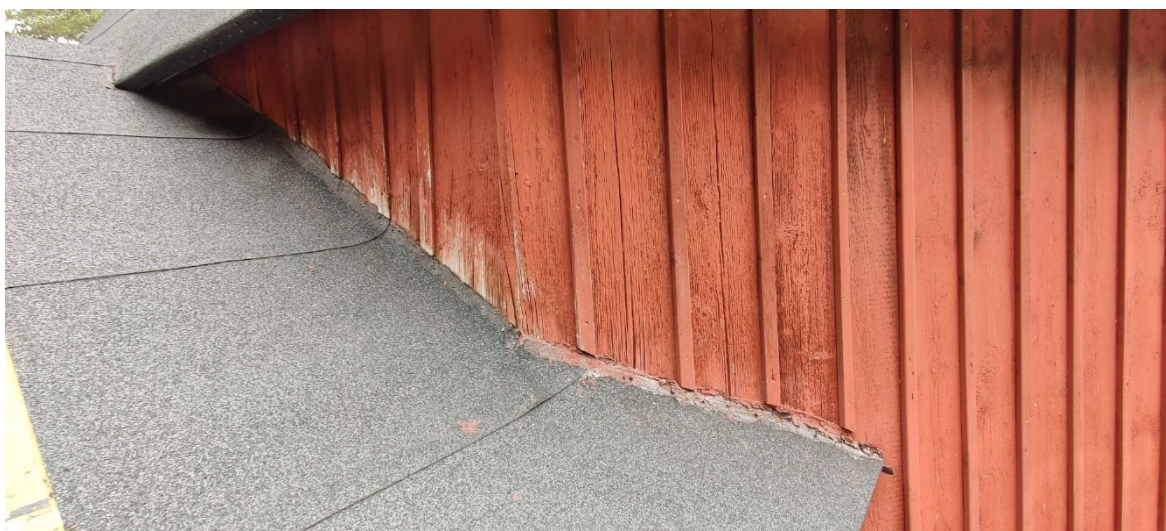
Brädfodringen har lätta fuktskador intill grund och en del av locklisterna är i dåligt skick och borde bytas ut. Panelerna intill farstutaket är i väldigt dåligt skick och detta på grund av att anslutning mellan farstutaket och väggpanelerna är fel lagad (se bild 15). Vid eventuell renovering så skulle dessa paneler bytas ut och anslutningen göras bättre.

Figur 15 *Fuktskada vid takanslutning (Isaksson 2021)*

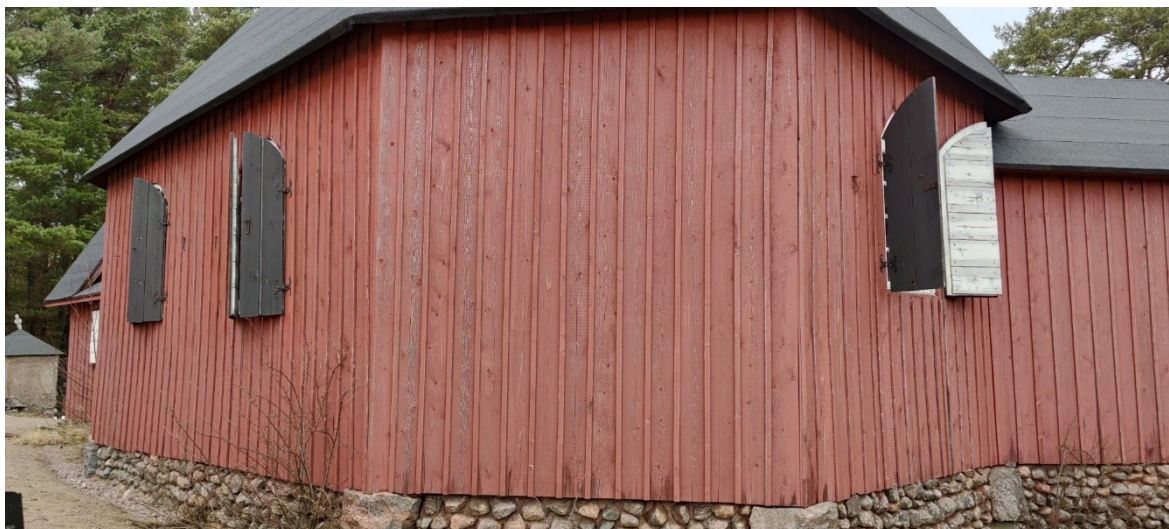
Brädfodringen är på flera ställen fuktskadad intill grunden och panelerna och locklisterna sitter lösa delvist löst. Panelen ovanom och under altarfönstret är fuktskadade och träet har blivit mjukt. Brädfodringen intill sakristia taket är skadat, detta på grund av att även här är takfilten fel installerad mot fasaden.

Figur 16 *Fukt i brädfodringen intill grund (Isaksson 2021)*

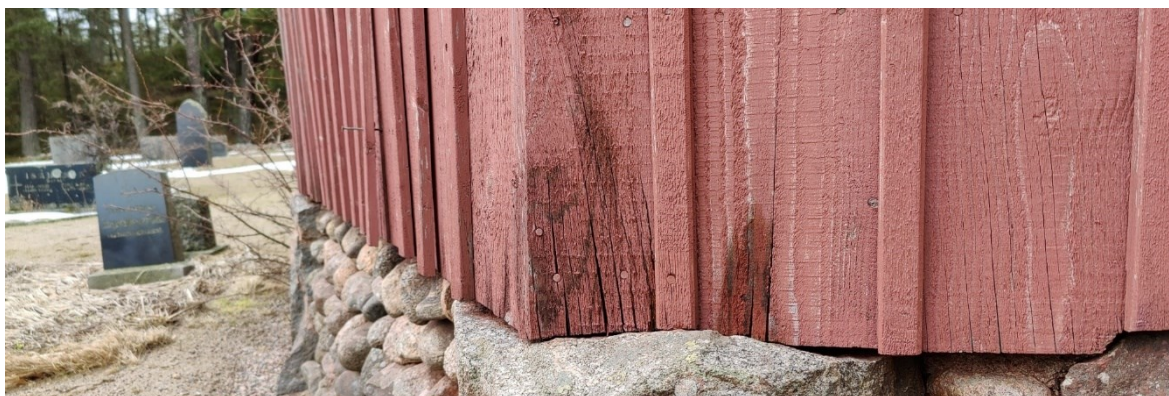
Figur 17 *Fukt i brädfodringen intill grund och lösa locklister (Isaksson 2021)*

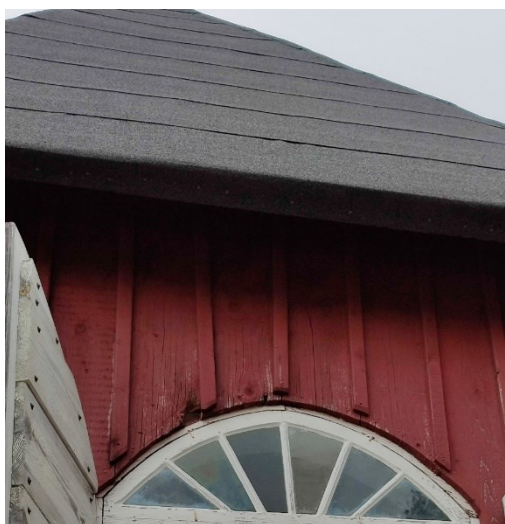
Figur 18 *Brädfodring skadad ovanför altarfönstret. (Isaksson 2021)*

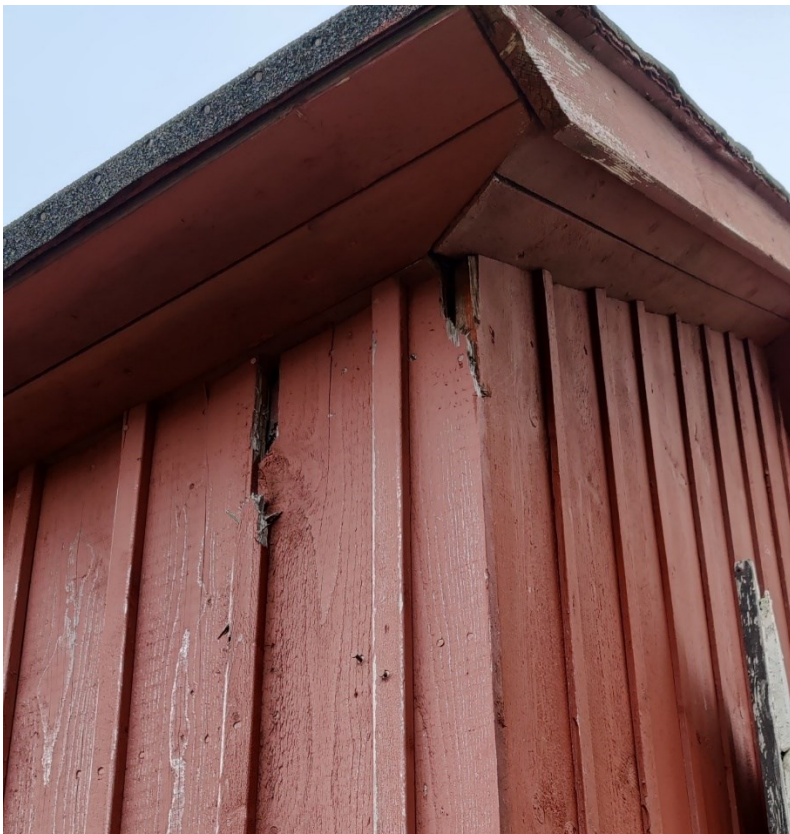
Figur 19 Skadad brädfodring i sydöstra hörnet på sakristian (Isaksson 2021)

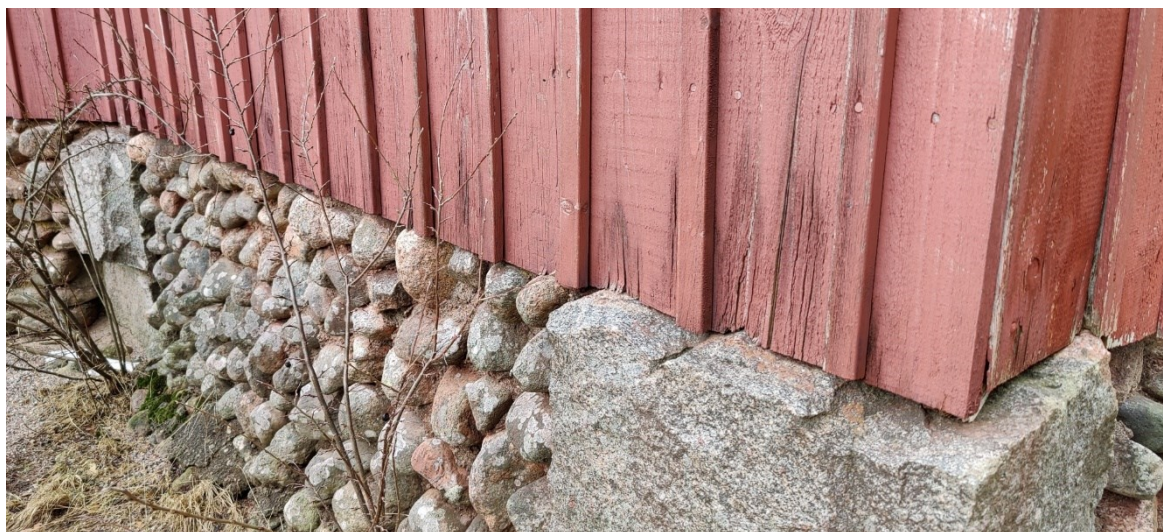
Fuktskador kan även hittas på nedre delarna av brädfodringen (se figur 20) och panelen intill takåsen är skadad. (se figur 21)

Figur 20 Fuktskador på sakristians brädfodring (Isaksson 2021)

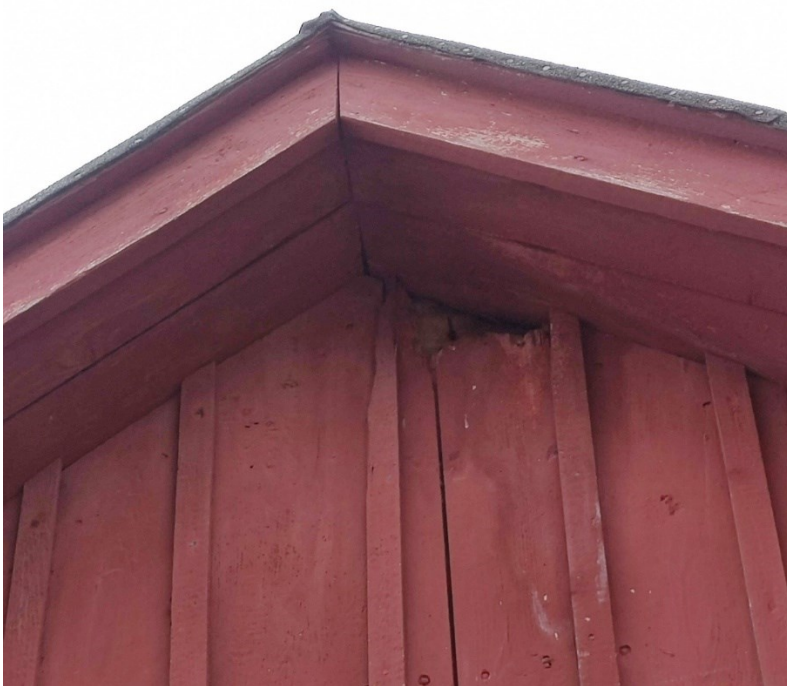
Figur 21 *Brädfodring upp mot åsen på sakristian (Isaksson 2021)*

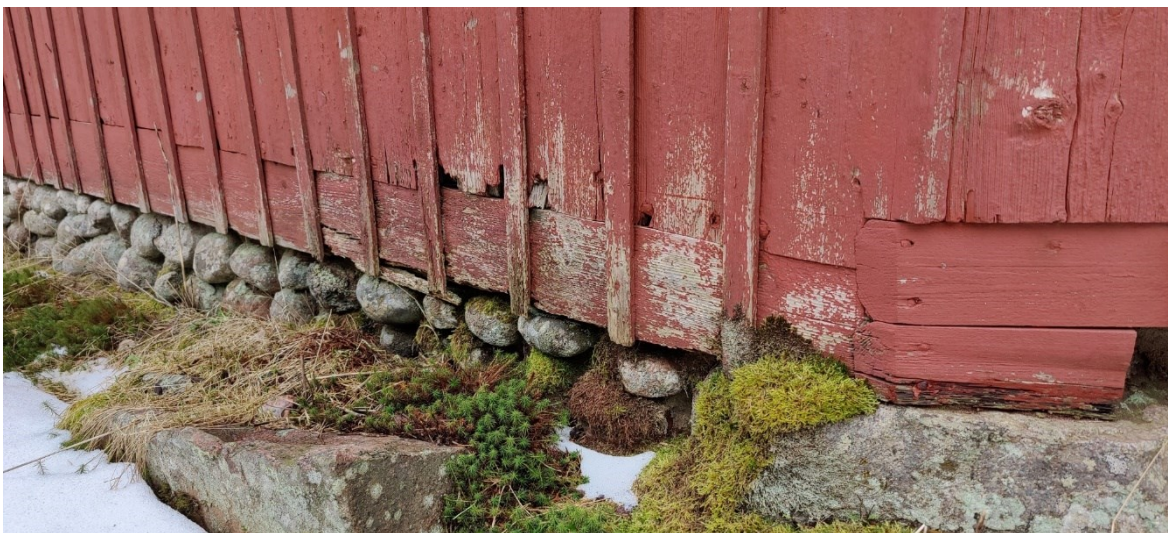
Brädfodringen har grova fuktskador intill grunden och panelerna har tagit mycket skada. Detta på grund av att vattnet från taket rinner ner på stenarna och stänker upp på väggen. Mossväxtligheten på grunden bidrar även till att fukten vandrar upp i fasaden.

Figur 22 *Fuktskada på norra väggen (Isaksson 2021)*

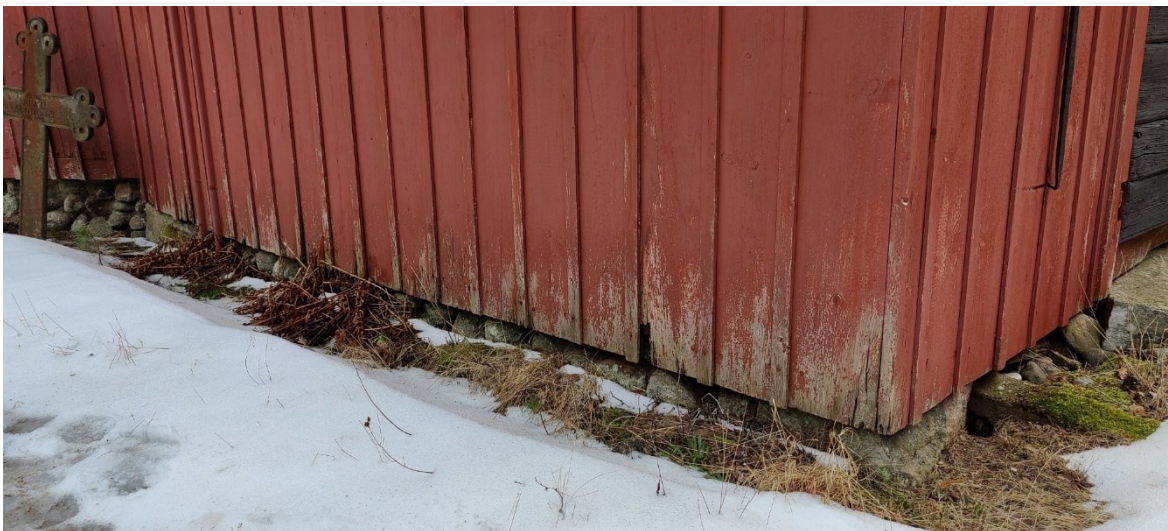
Figur 23 *Fuktskada på tamburens norra vägg (Isaksson 2021)*

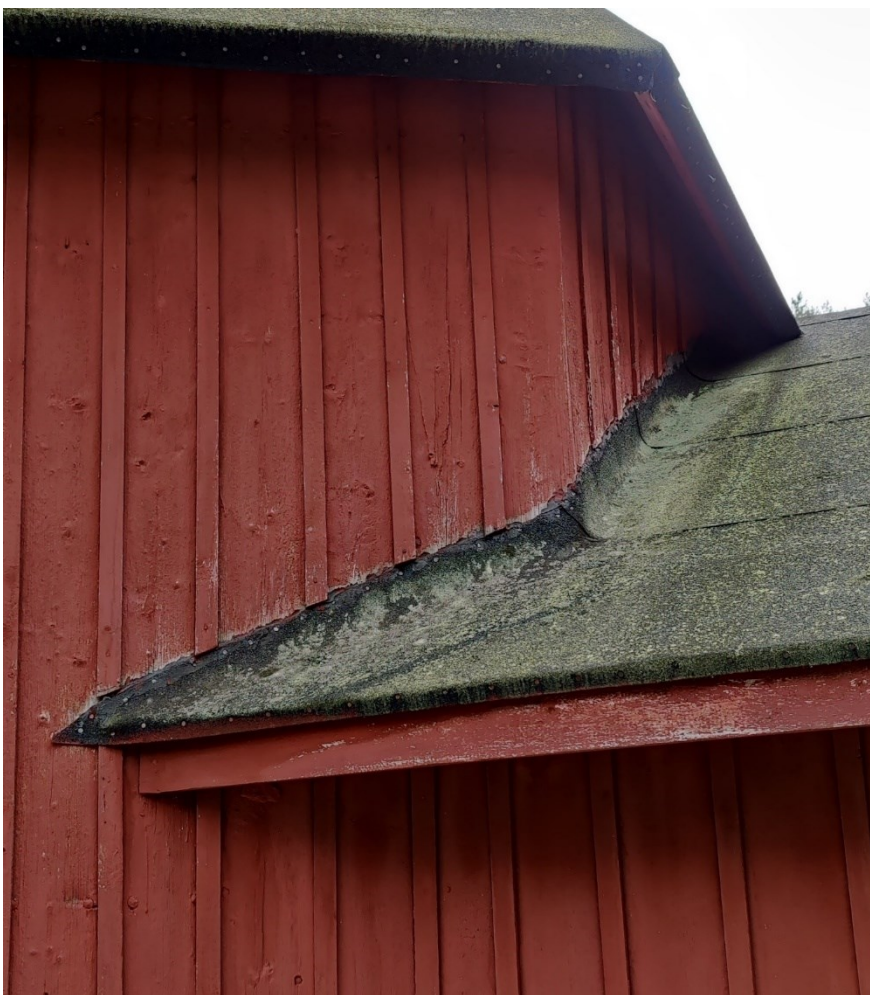
Även här är anslutningen mellan tak och fasad dåligt utförd och bör göras på ett bättre för att förhindra att vattnet kommer åt att tränga in i konstruktionen (se figur 24).

Figur 24 *Anslutning mellan tamburtak och fasad (Isaksson 2021)*

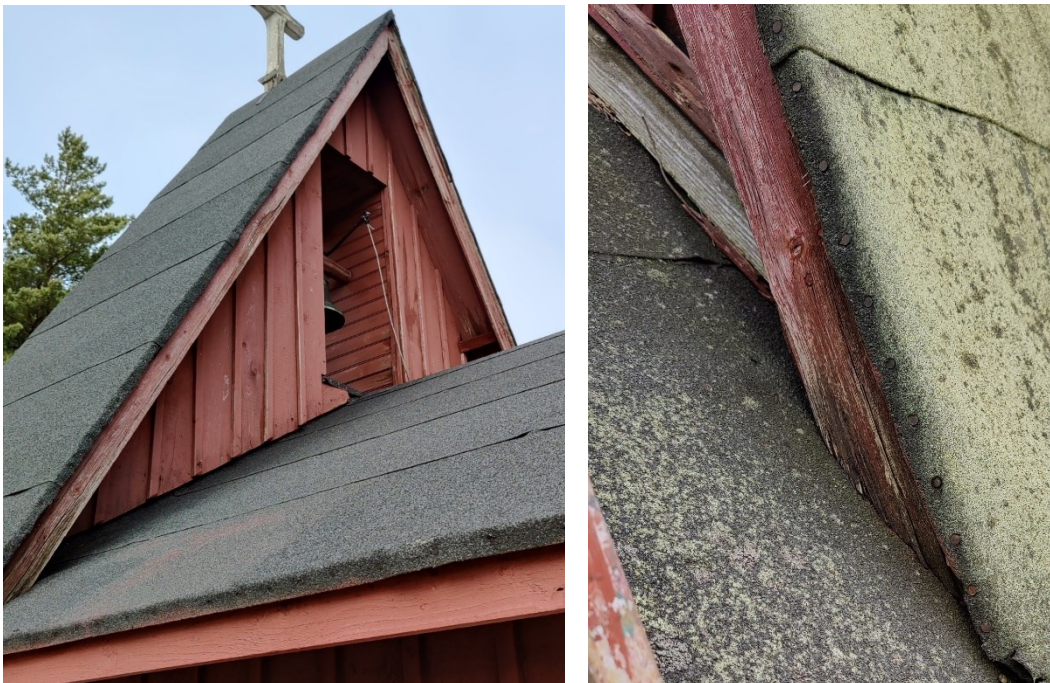
Panelen är solblekt och utstående spikar träder ut på vissa ställen. Klocktornets hängbräden är monterade fast i takfilten och detta har orsakat att hängbräderna tagit allvarlig fuktskada. Vattnet kommer även åt att rinna ner under taket in i taktäckorna.

Figur 25 (Klocktornet) och Figur 26 (Tornets hängbräde fuktskadat) (Isaksson 2021)

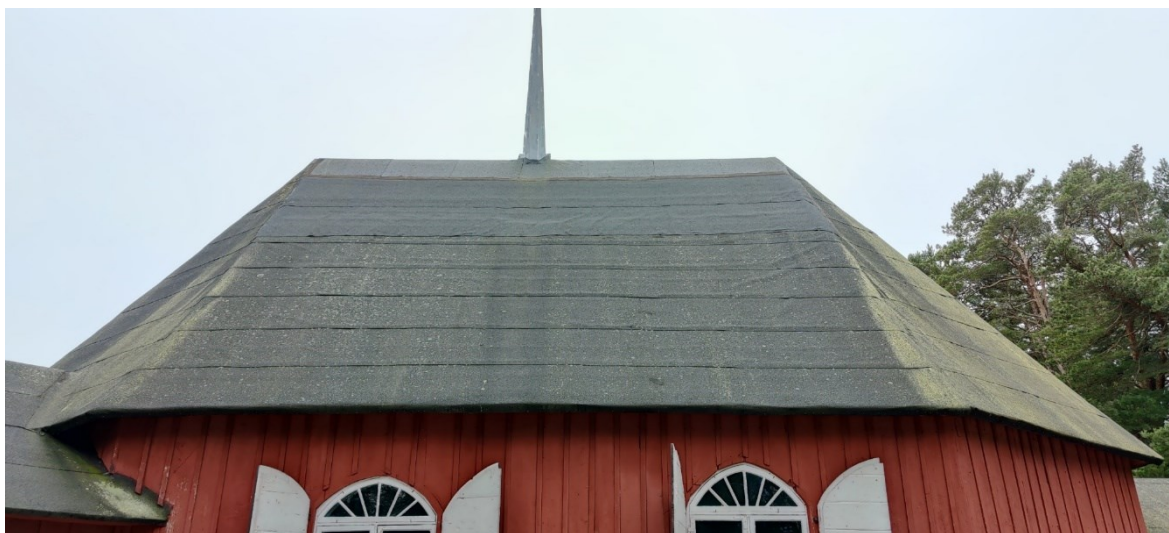
Filttaket på den södra sidan ser ut att vara i bra kondition medan norra sidan är lappad och mossbildningar finns på flera ställen på taket. Filten är inkorrekt installerad på flera ställen där åstaken ansluter sig till fasaderna. Läckage har skett vid kyrkklockans vajergenomföring som går in i tamburen. Installering av vattenrännor skulle hindra största delen av fuktskadorna på fasaderna.

Figur 33 *Taket på norra sidan (Isaksson 2021)*

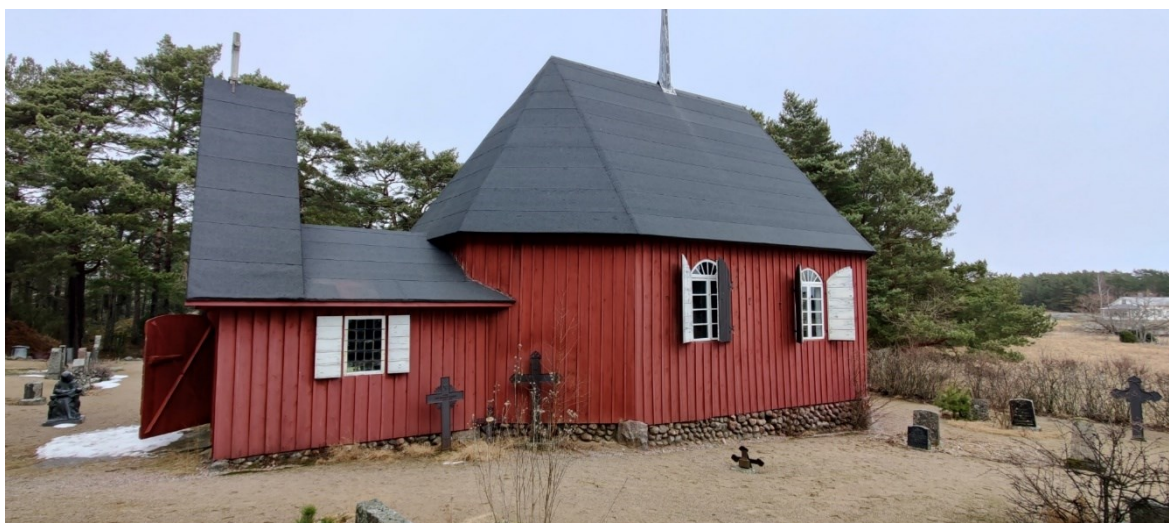
Figur 34 *Taket på södra sidan (Isaksson 2021)*

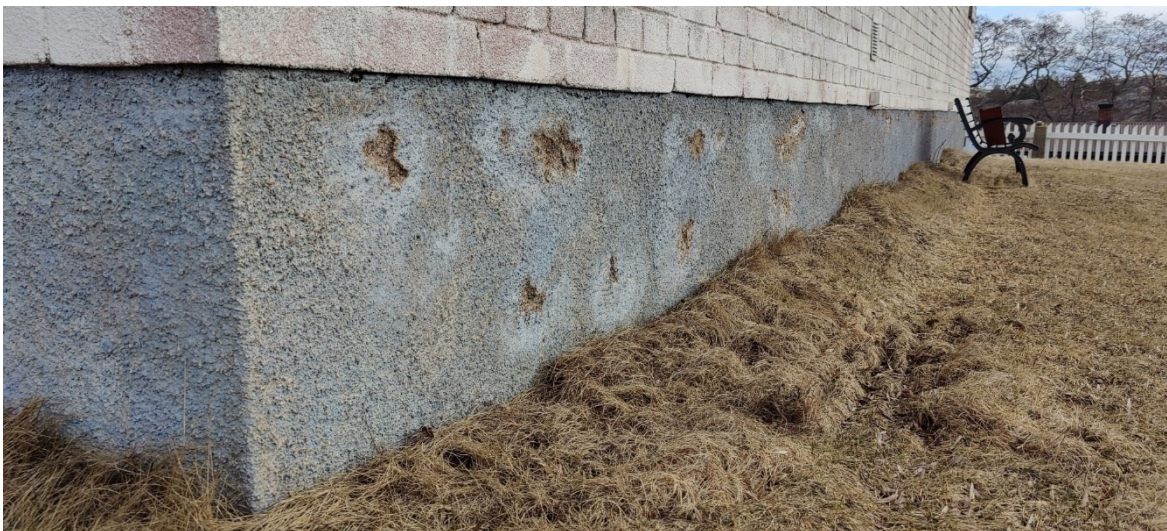
Rappningen har börjat flagna på flera ställen men inga konstruktionsmässiga skador hittades. Grunden är inte ventilerad förutom i källaren där det finns två stycken luftgluggar.

Figur 39 Skador i rappningen på södra sidan (Isaksson 2021)

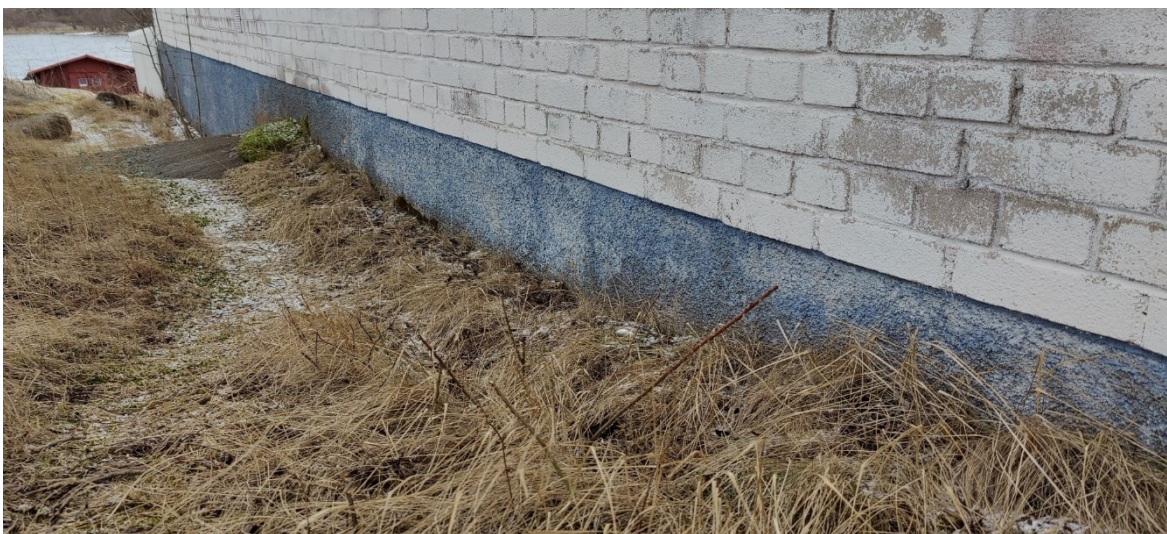
Figur 40 Målfärgen har flagnat på rappningen på norra sidan (Isaksson 2021)

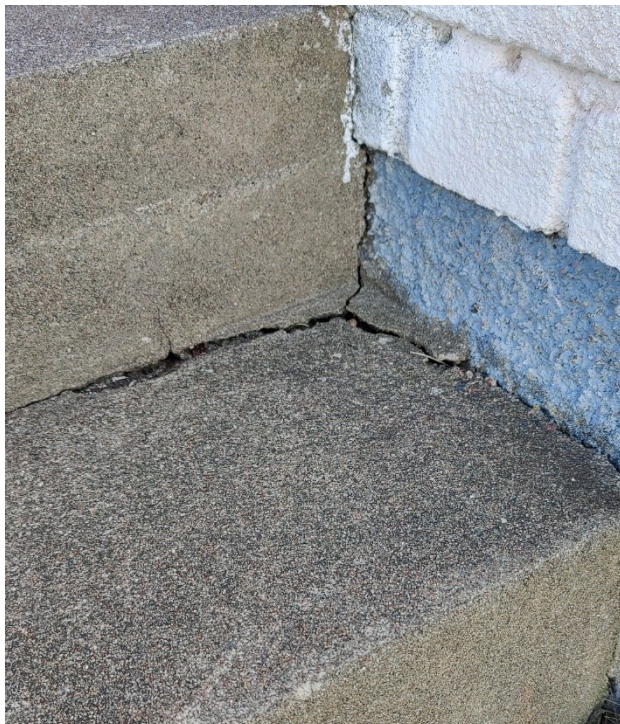
Trappan in till kapellet är gjuten fast i sockeln. Inga andra skador än en liten sprickbildning på högra sidan av trappan hittades.

Figur 41 *Sprickbildning i trappan (Isaksson 2021)*

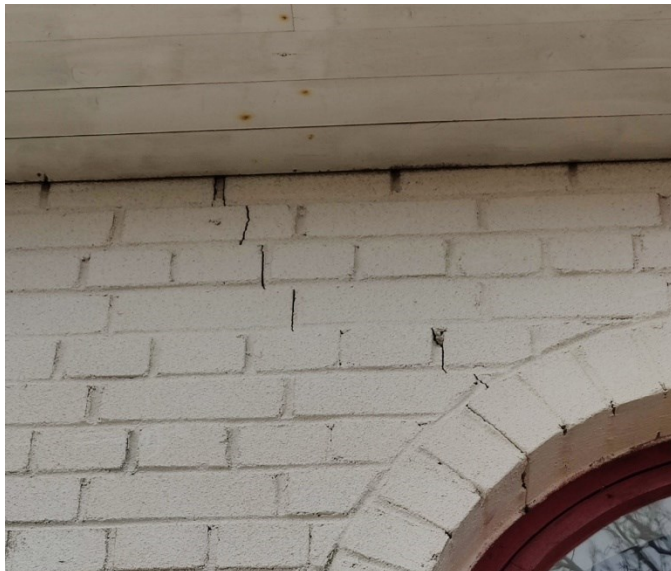
Konstruktionen är byggd med dubbla murade tegel. Väggarna är ca 250mm tjocka och de är målade på utsidan och spacklade på insidan. Några sprickbildningar i konstruktionen som inte endast var på ytan hittades.

Figur 43 Sprickbildning södra väggen vid mittersta fönstret (Isaksson 2021)

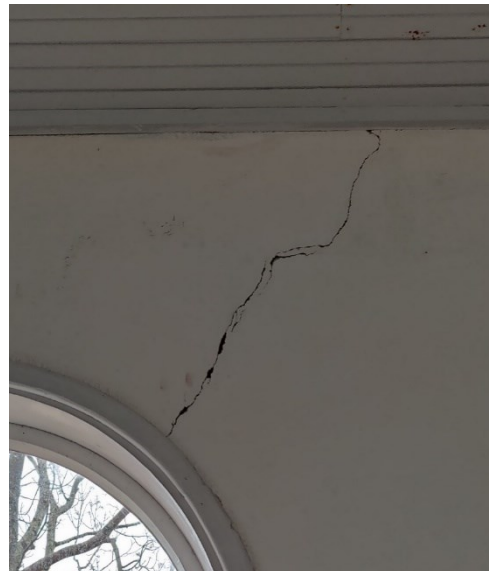
Figur 44 Samma spricka går genom hela väggen (Isaksson 2021)

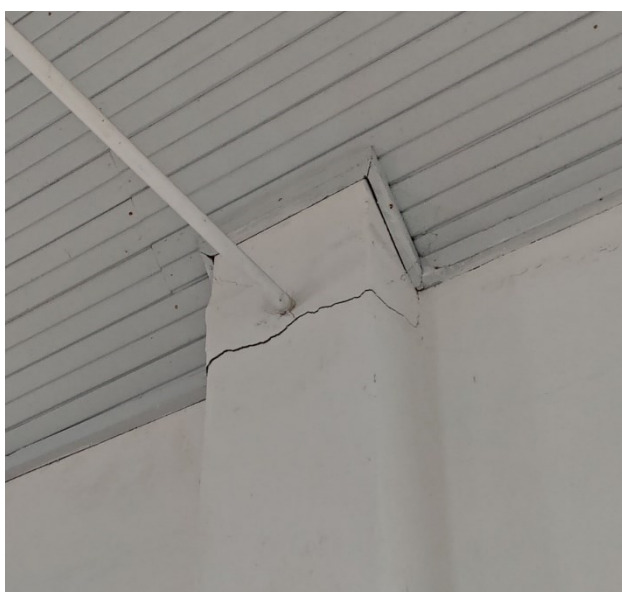
En tvärgående stång går genom kapellet som är fastspänd i två pelaren. I ena av dessa pelare finns en spricka som går just under stångens fäste. Hur långt in i konstruktionen denna spricka går kunde inte fastställas. Även på vänstra sidan av altaret har det uppkommit en stor spricka. (se figur 46)

Figur 45 Sprickbildning vid tvärgående stångens fäste (Isaksson 2021)

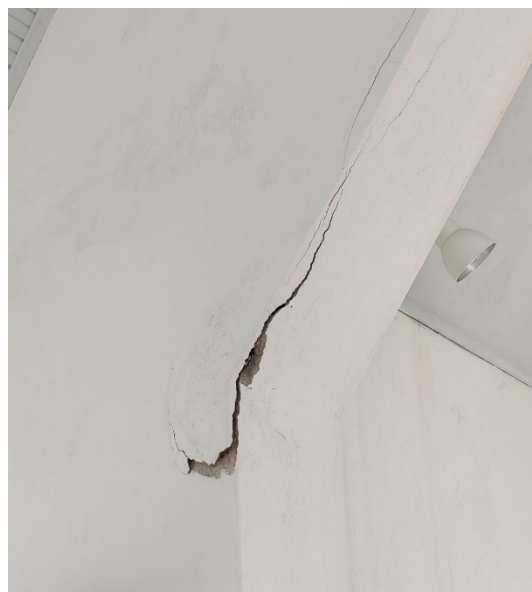
Figur 46 Sprickbildning på vänstra sidan av altaret (Isaksson 2021)

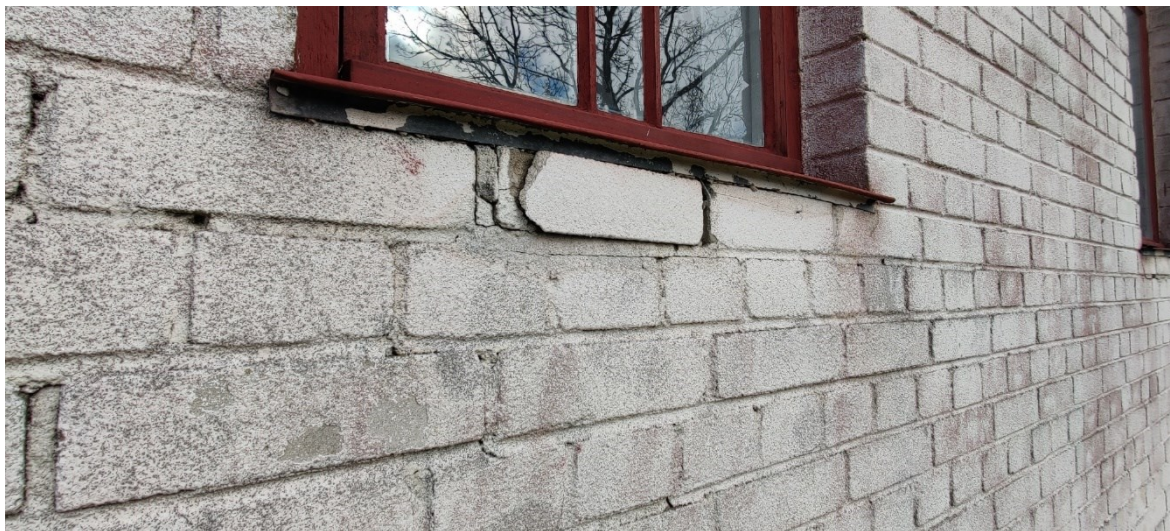
Röda avfärgningar förekommer på stora delar av väggen. Murbruket mellan stenarna har slitits bort på flera ställen och färgen har flagnat. Tegelstenarna under fönstren är lösa och murbruket har spruckit. Även bruket under fönsterblecket är löst. Det finns en spricka ovanför mittersta fönstret som går genom hela konstruktionen (se figur 45 och 46)

Figur 48 Lösa tegelstenar under fönstren (Isaksson 2021)

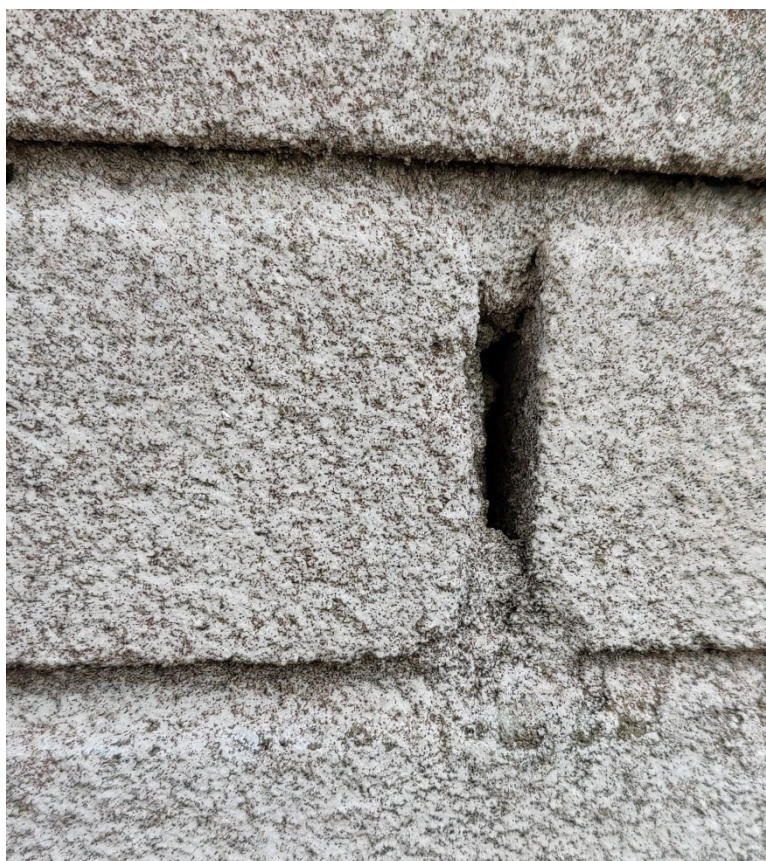
Figur 49 Murbruk saknas mellan tegelstenarna (Isaksson 2021)

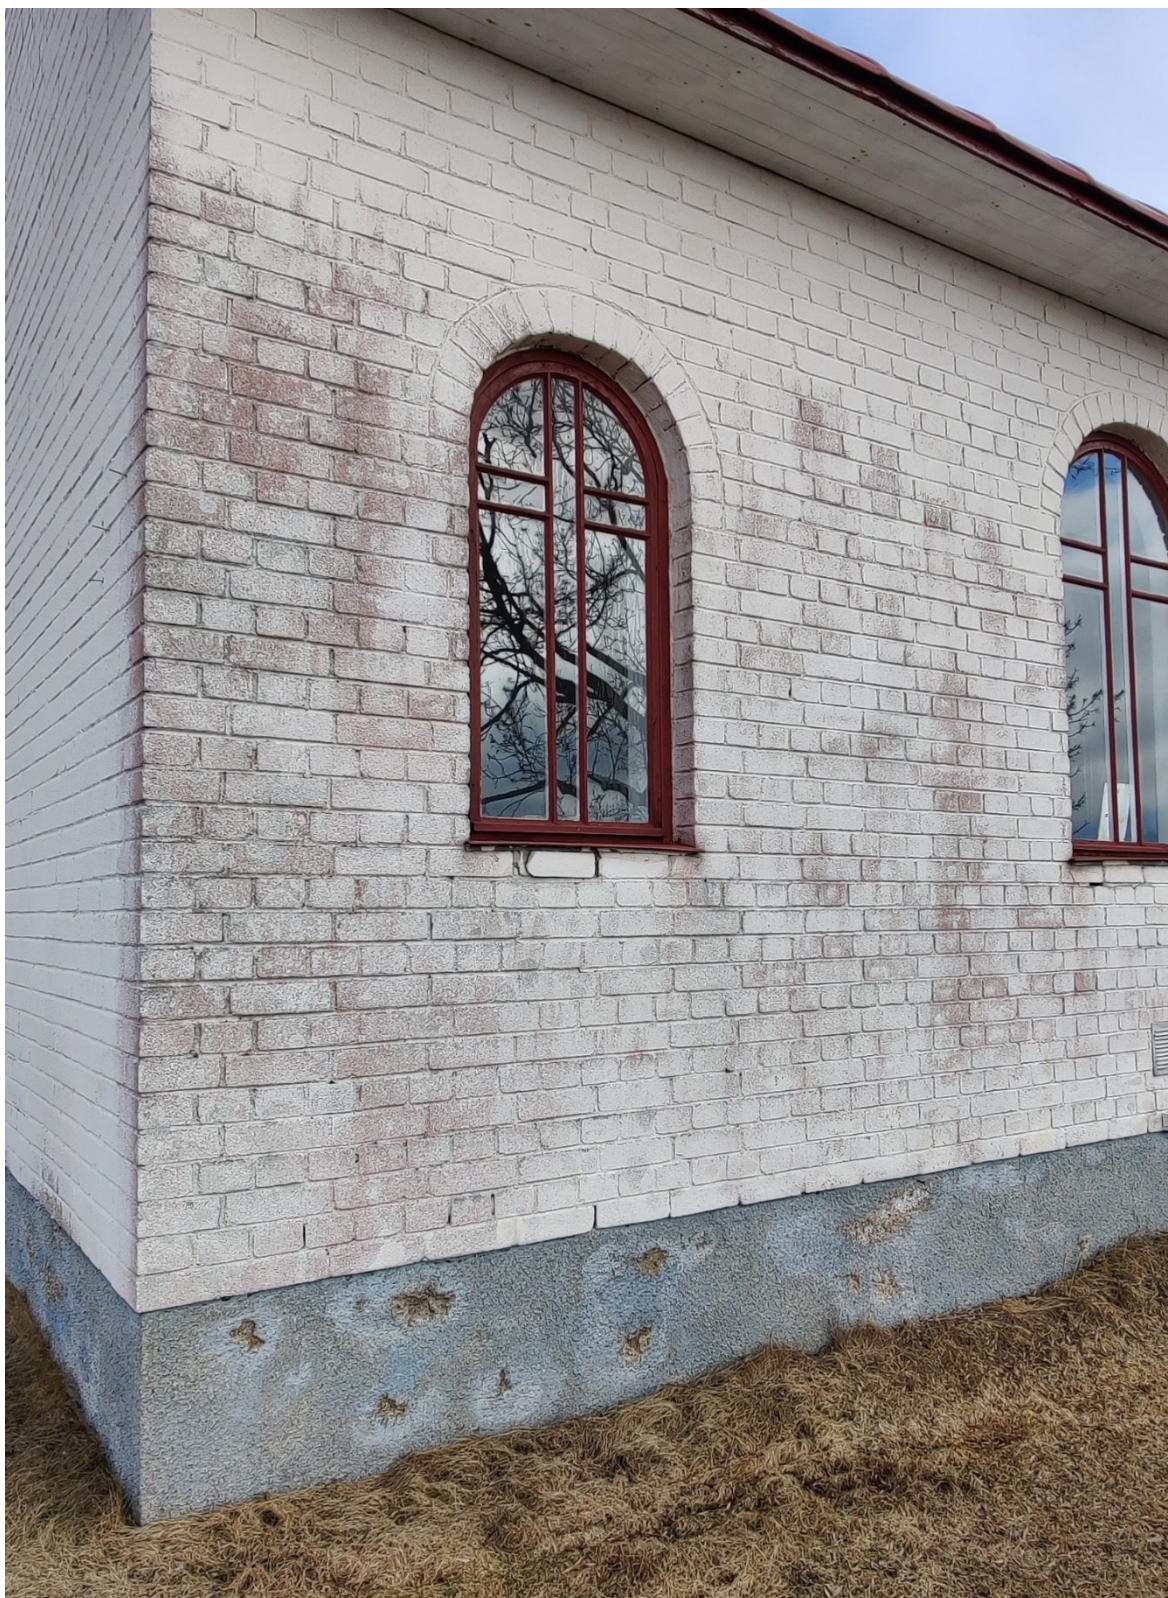
Figur 50 *röd avfärgning på södra väggen (Isaksson 2021)*

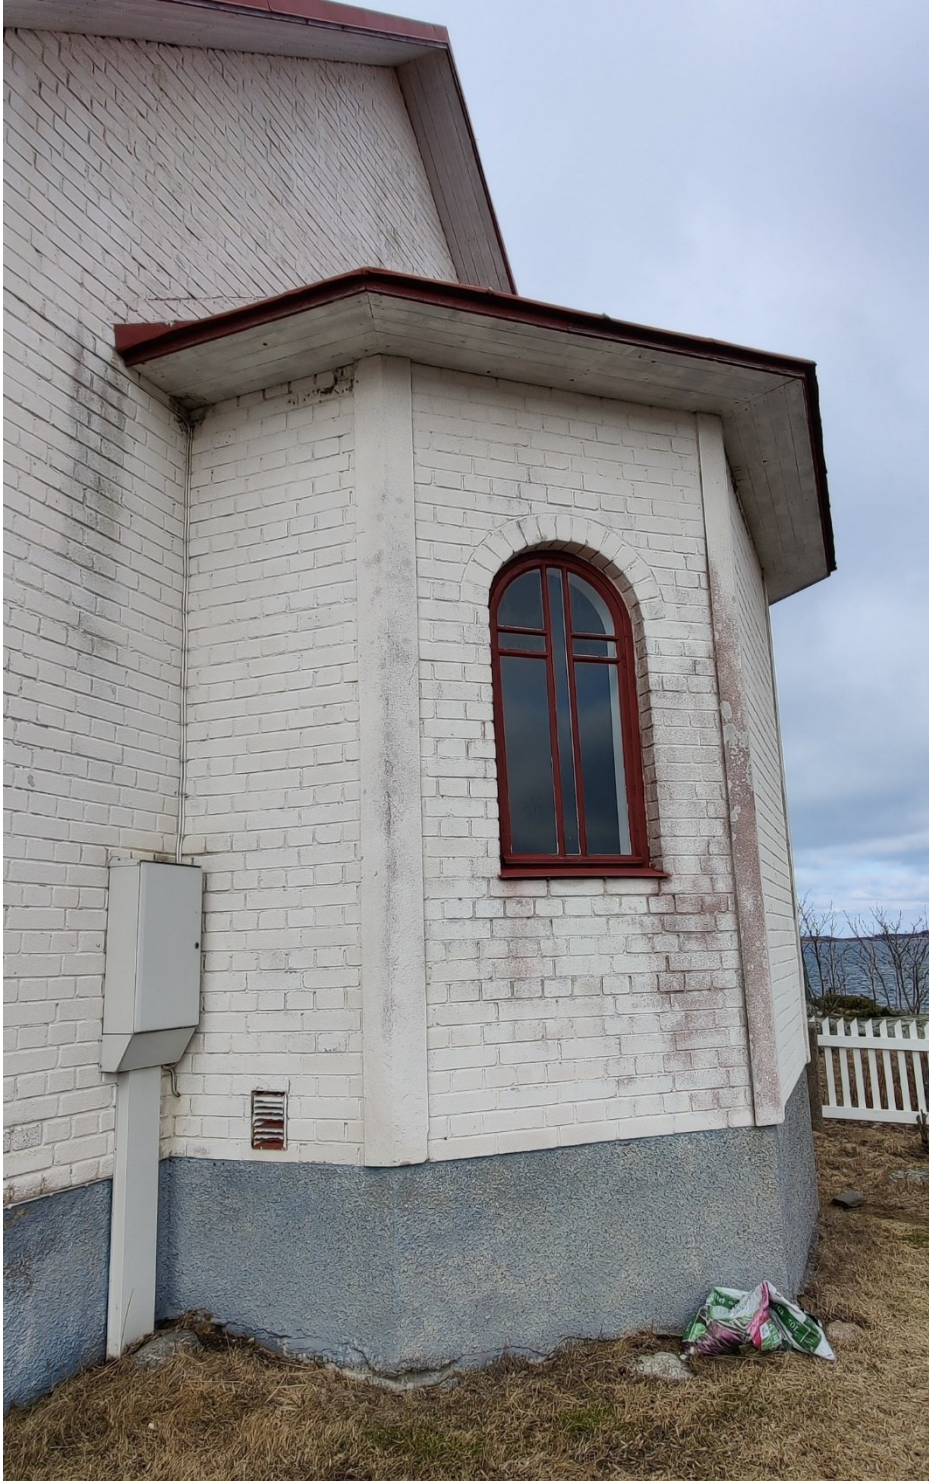
Även här röd avfärgning, murbruk som slitits bort och målfärg som har flagnat. Väggen är också smutsig från smutsigt vatten som har runnit ner från taket och från gamla fågelbon under täckorna.

Figur 51 *Röd avfärgning och smuts på östra gaveln (Isaksson 2021)*

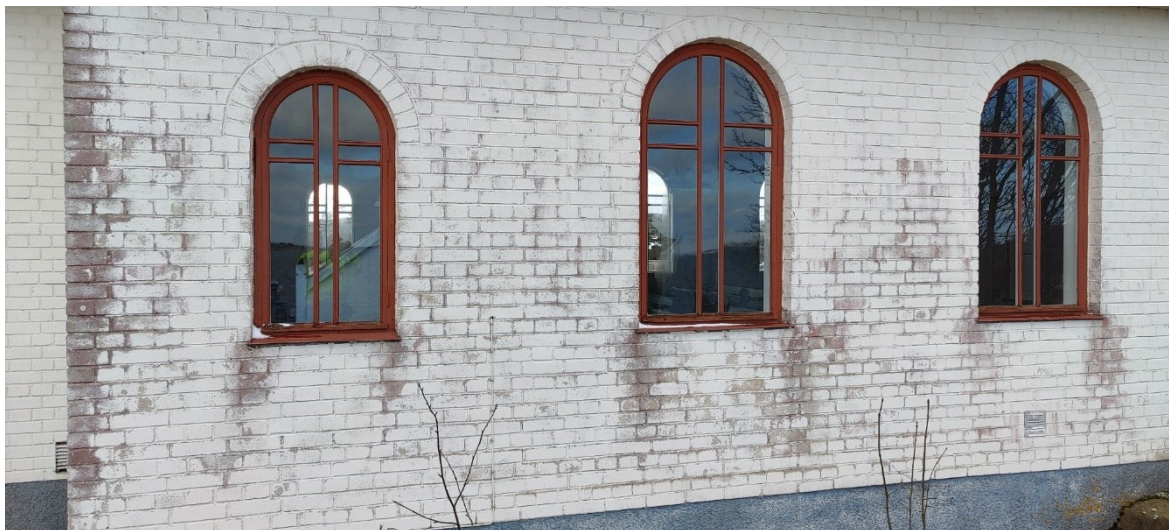
Det förekommer mycket röd avfärgning på stora delar av väggen. Murbruket mellan stenarna har slitits bort på flera ställen och färgen har flagnat.

Figur 52 *Röd avfärgning på norra långsidan (Isaksson 2021)*

Runko RYL				
124 Fasader				
1241 Yttervägg	Nuläget	Kondition	Åtgärdsförslag	Anmärkningar
Fasad mot väst		Flagnad målfärg, röd avfärgning och litet skrap märke av dörrkrok Konditionsklass: 3	Tvätt och målning.	Figur 47
Fasad mot söder		Flagnad målfärg, röd avfärgning, lösa tegelstenar och spricka i väggen. Konditionsklass: 2	Tvätt och målning. Mura teglen under fönstren pånytt. Åtgärda sprickan i konstruktionen	Figur 43, 44, 48, 49 och 50
Fasad mot öster		Färgen har flagnat, röd avfärgning och smuts Konditionsklass: 3	Tvätt och målning.	Figur 51
Fasad mot norr		Flagnad färg, mycket röd avfärgning Konditionsklass: 3	Tvätt och målning.	Figur 52 och 53
