Konditionsgranskning och underhållsplan för skärgårdskapell i Åbolands skärgård

Aspö, Jurmo och Nötö

Examensarbete för byggmästarexamen (YH)

Ekenäs 2021

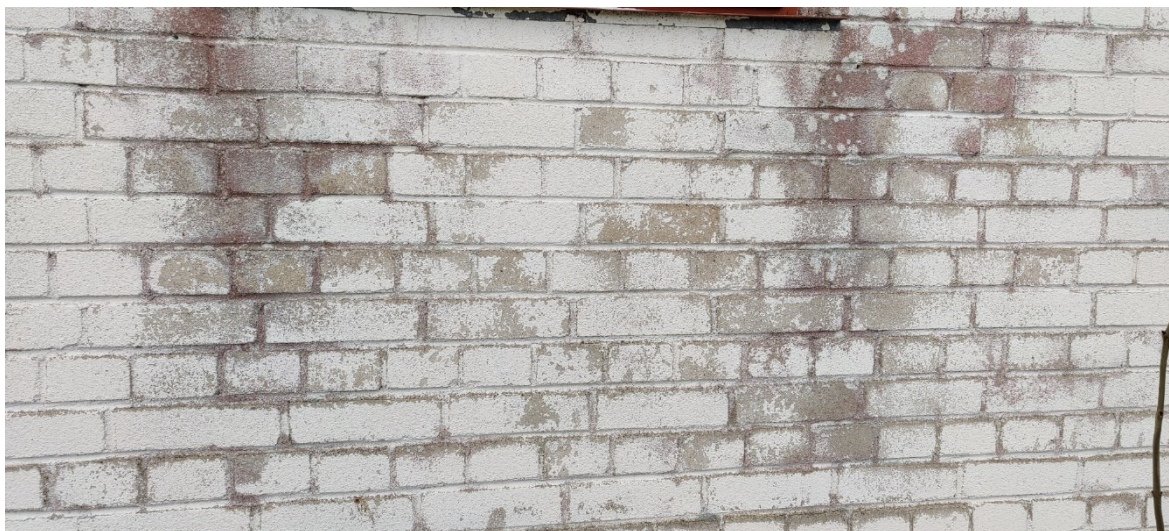
Figur 53 *Flagnad målfärg (Isaksson 2021)*

Runko RYL				
124 Fasader				
1241 Yttervägg	Nuläget	Kondition	Åtgärdsförslag	Anmärkningar
Fasad mot väst		Flagnad målfärg, röd avfärgning och litet skrap märke av dörrkrok Konditionsklass: 3	Tvätt och målning.	Figur 47
Fasad mot söder		Flagnad målfärg, röd avfärgning, lösa tegelstenar och spricka i väggen. Konditionsklass: 2	Tvätt och målning. Mura teglen under fönstren pånytt. Åtgärda sprickan i konstruktionen	Figur 43, 44, 48, 49 och 50
Fasad mot öster		Färgen har flagnat, röd avfärgning och smuts Konditionsklass: 3	Tvätt och målning.	Figur 51
Fasad mot norr		Flagnad färg, mycket röd avfärgning Konditionsklass: 3	Tvätt och målning.	Figur 52 och 53

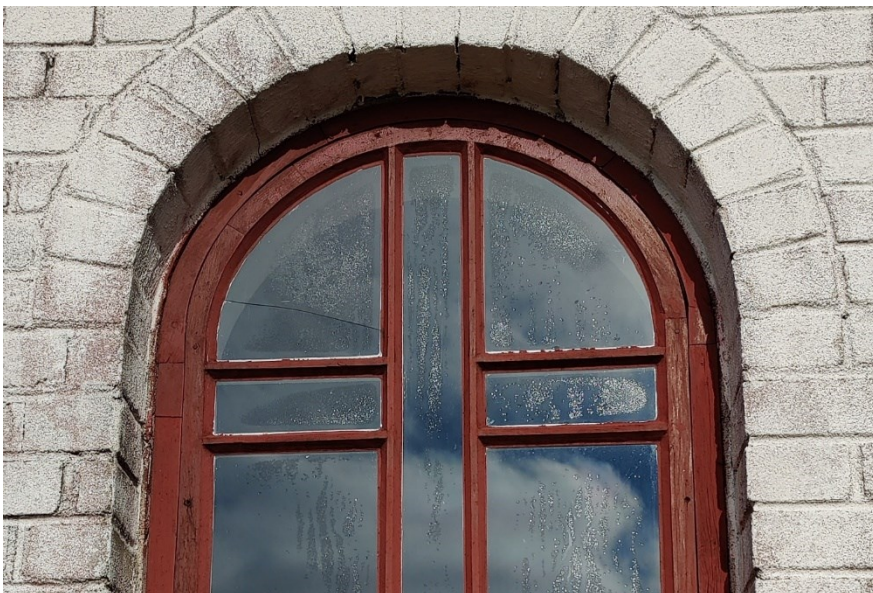
Figur 55 Spricka i fönster nr.201 (Isaksson 2021)

Sisä RYL				
124 Fasad				
1242 Fönster	Nuläget	Kondition	Åtgärdsförslag	Anmärkningar
Allmän kondition, Fasad söder	Träfönster, ursprungliga	Konditionsklass 3	Putsning och målning	Fönster nr. 201 har en spricka i vänstra valvglasets och fönster nr. 203 saknar fönsterbleck
Ytbehandling	Röd målfärg	Överlag bra. Konditionsklass 3	Fönstret målas inom 1...5 år	Målfärgen har flagnat
Karm och båge	Trä	Bra Konditionsklass 3	Målning och kittning	Målfärg har börjat flagna
Fönsterbleck	Plåt	Dålig Konditionsklass 2		Se figur 56
Glas		Överlag bra Konditionsklass 3	Fixning av ruta	Se figur 55

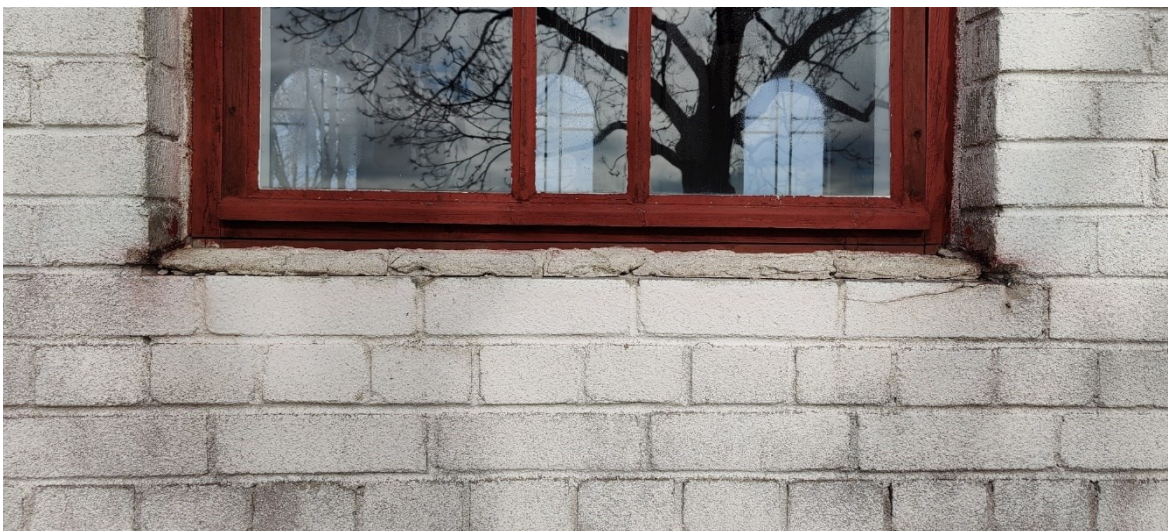
Figur 56 Fönsterbleck saknas vid fönster nr. 203 (Isaksson 2021)

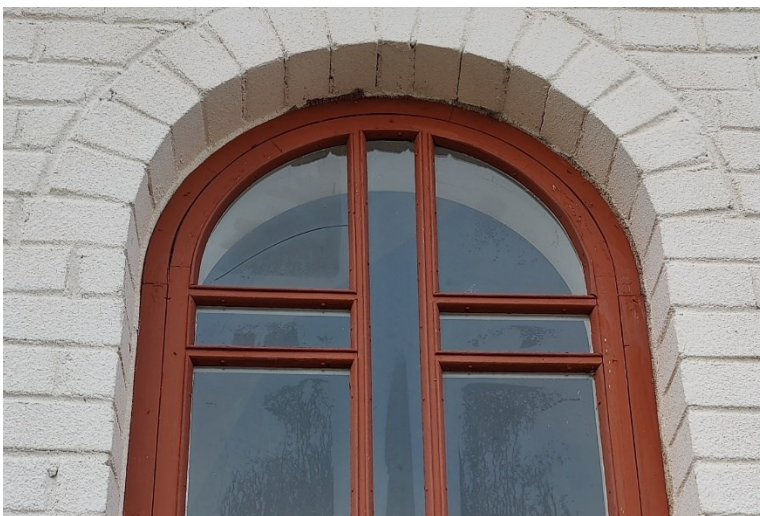
Figur 57 Spricka i fönster nr. 302 (Isaksson 2021)

Sisä RYL				
124 Fasad				
1242 Fönster	Nuläget	Kondition	Åtgärdsförslag	Anmärkingar
Allmän kondition, Fasad öster	Träfönster, ursprungliga	Konditionsklass 3	Putsning och målning	Fönster nr. 302 har en spricka i vänstra valvglasets
Ytbehandling	Röd målfärg	Överlag bra. Konditionsklass 3	Fönstret målas inom 1...5 år	Målfärgen har flagnat
Karm och båge	Trä	Bra Konditionsklass 3	Målning och kittning	Målfärg har börjat flagna och fönster nr. 302 har fått fuktskada i nedre delen av karmen
Fönsterbleck	Plåt	Bra Konditionsklass 4		
Glas		Överlag bra Konditionsklass 3	Fixning av ruta	Se figur 57

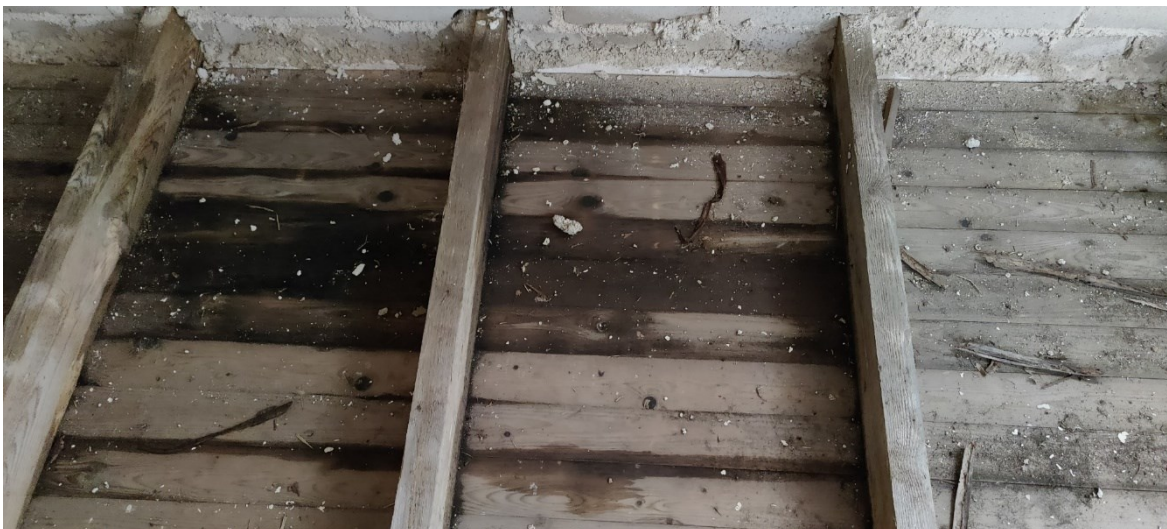
Figur 66 Vatten från kapellets kors som har runnit längs med plåten och ner på mellantaket (Isaksson 2021)

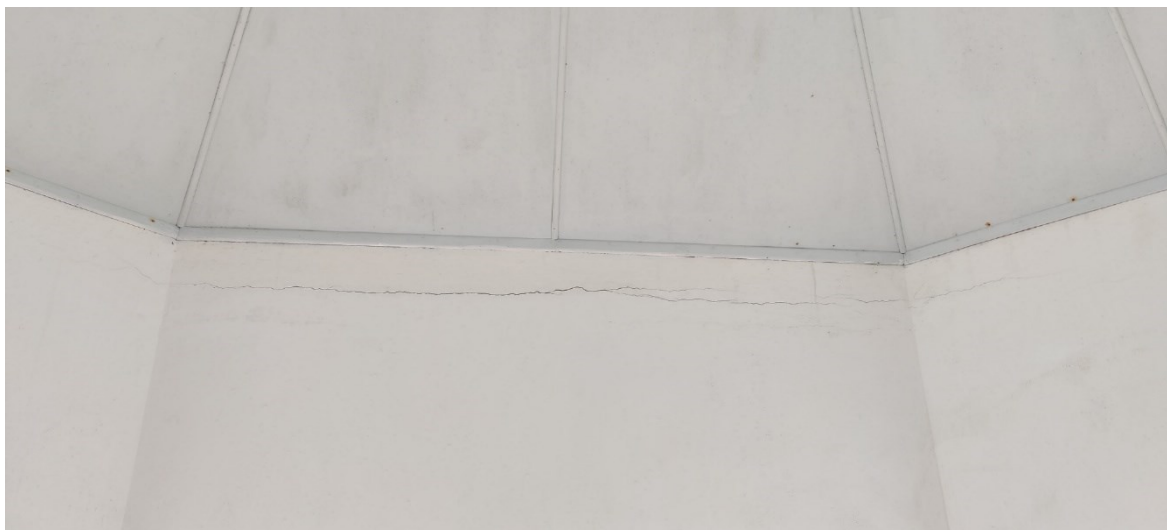
Figur 67 Sprickbildning ovanför altaret (Isaksson 2021)

Sisä RYL				
131 Interiör	Nuläget	Kondition	Åtgärdsförslag	Anmärkningar
Golv	Murade tegelstenar	Konditions-klass 5		
Väggar	Spacklat och målat. Stora sprickbildningar i spacklingen	Konditions-klass 2.	Bör målas och spacklas	Se figur 67-69
Tak	Målad träpanel	Konditions-klass 4.		Vissa spikar har rostet

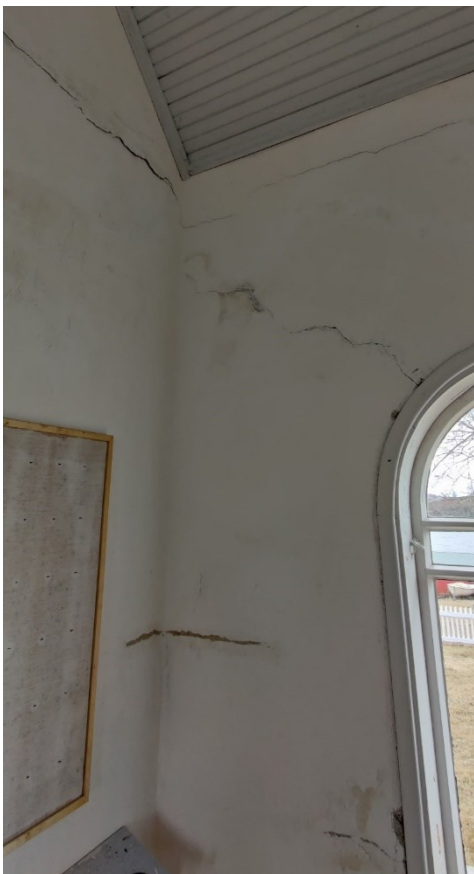
Figur 68 Sprickbildning på högra sidan om altaret (Isaksson 2021)

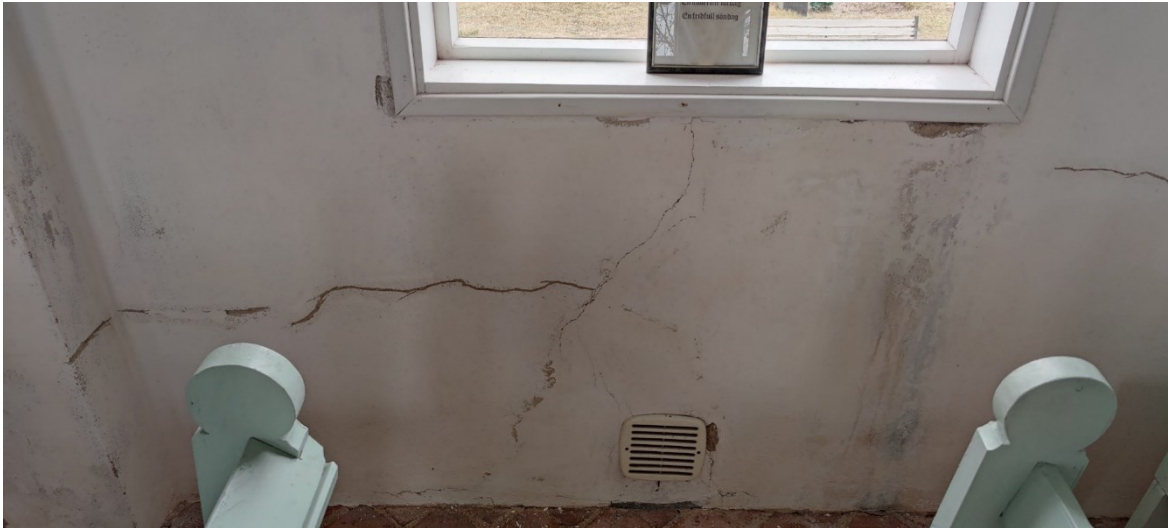
Figur 69 Sprickbildning i mitten av södra väggen (Isaksson 2021)

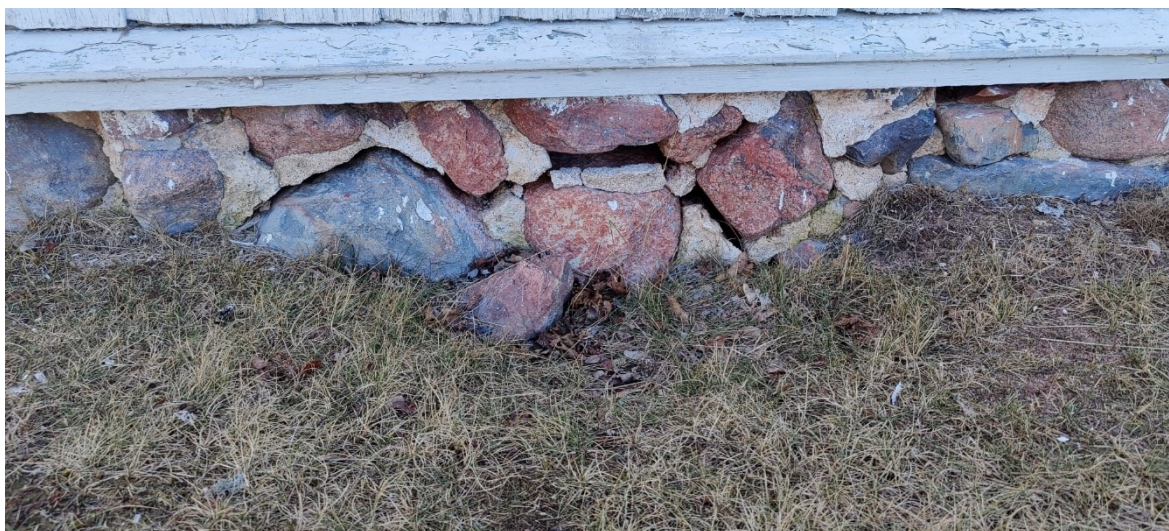
Figur 73 Murbruk har lossnat på östra gaveln (Isaksson 2021)

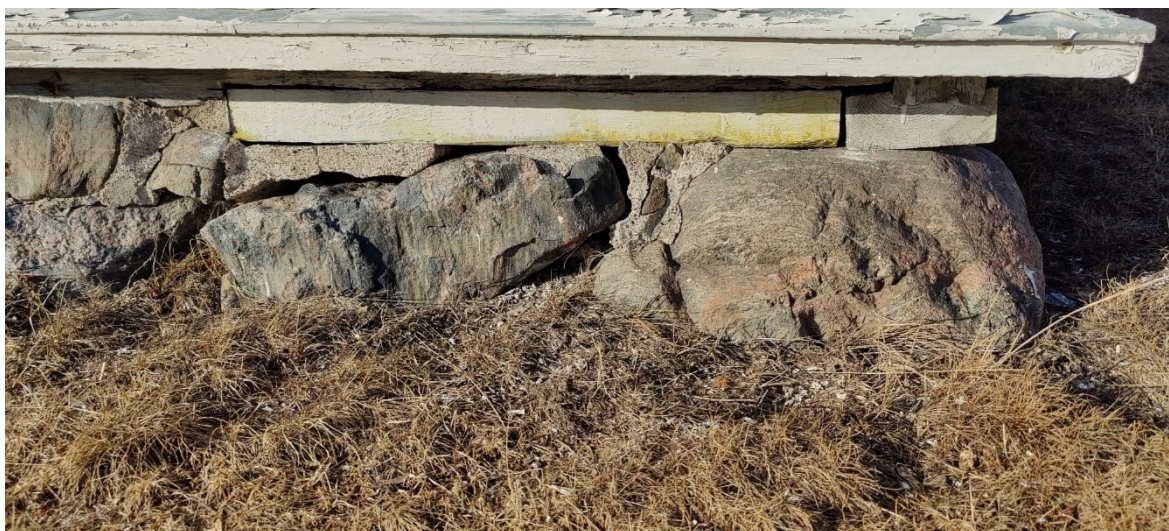
Figur 74 Utbytt del av stocken i sydöstra hörnet (Isaksson 2021)

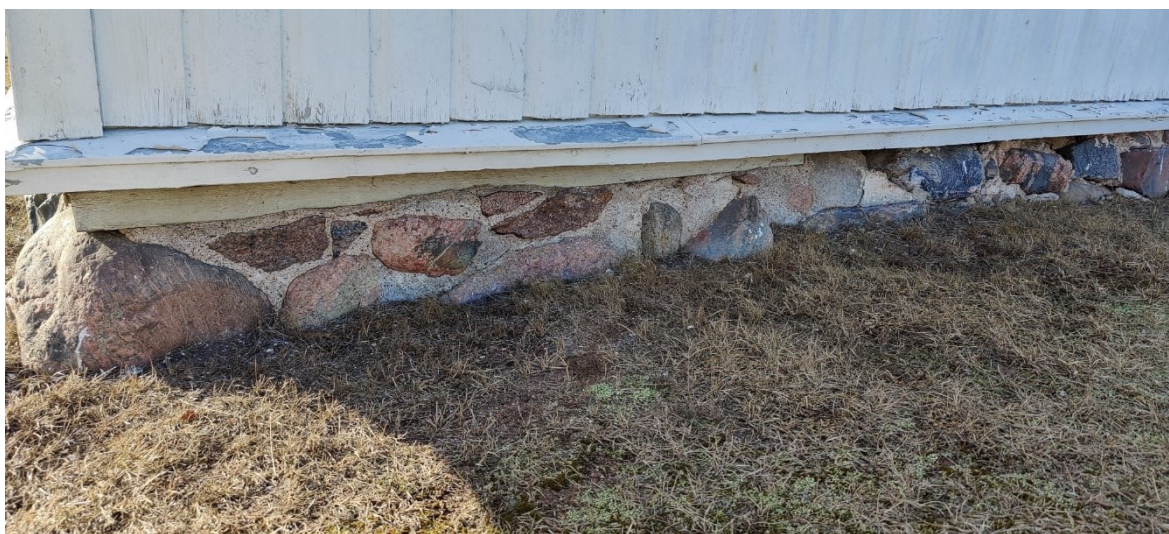
Figur 75 Utbytt del av stocken i sydöstra hörnet (Isaksson 2021)

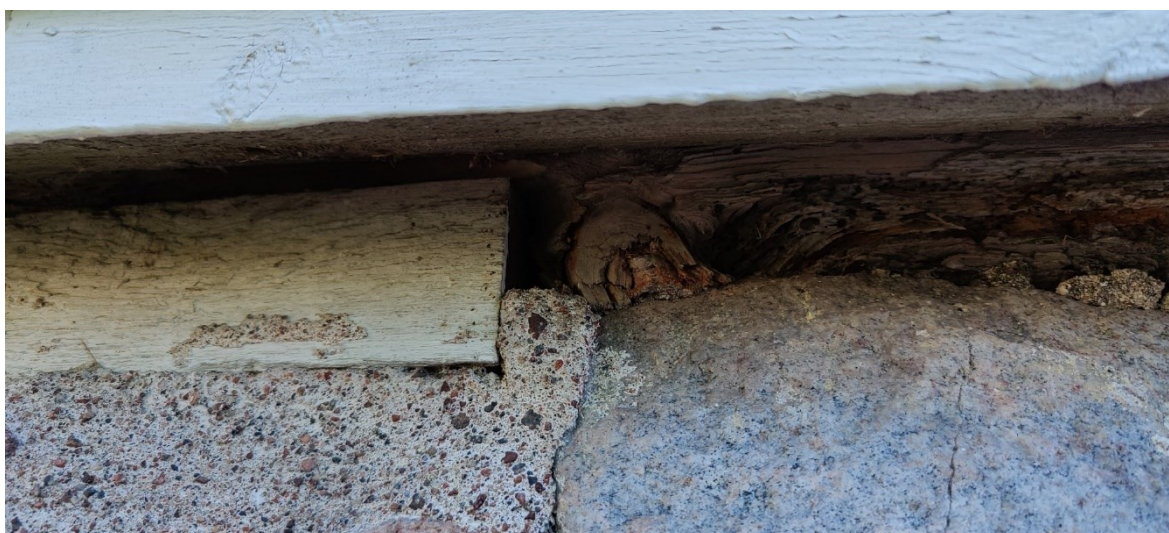
Figur 76 Fuktskada i stocken på östragaveln (Isaksson 2021)

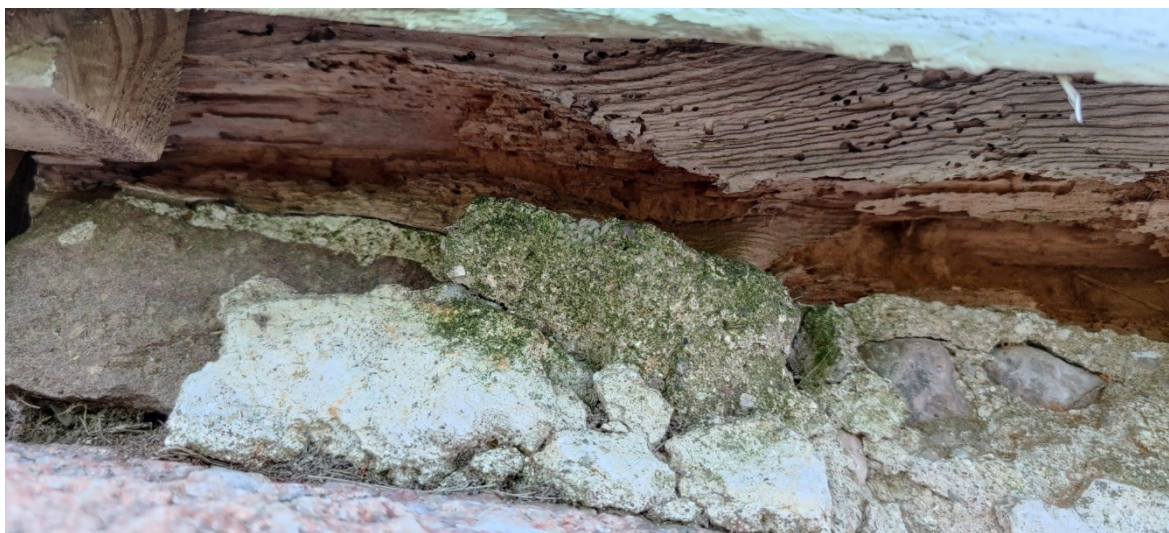
Figur 77 Fuktskada i stocken i nordöstra hörnet (Isaksson 2021)

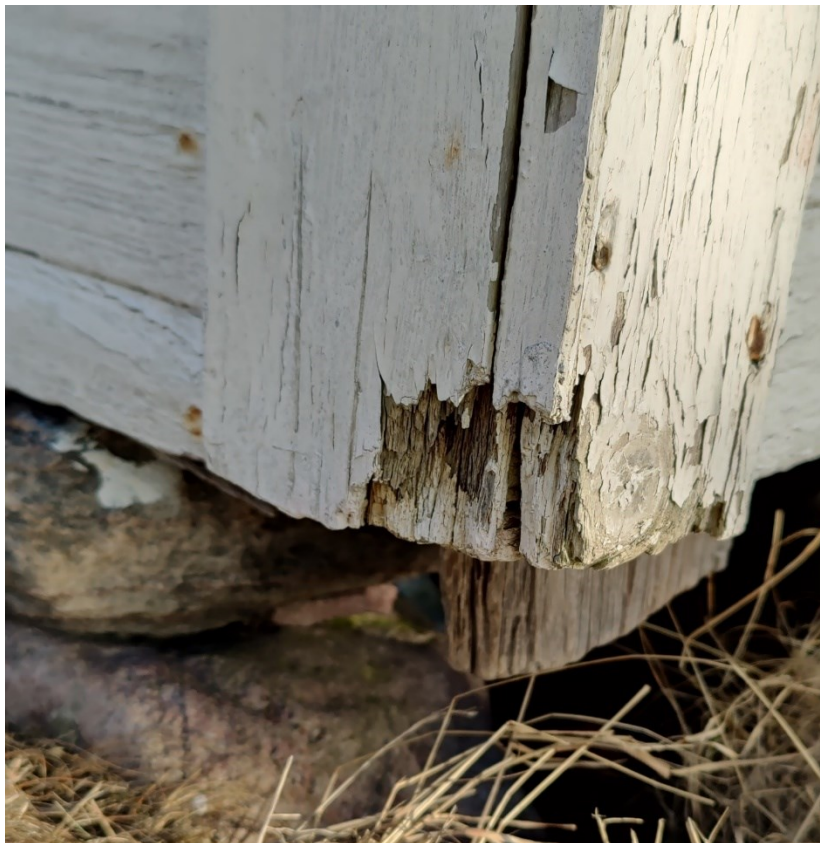
Figur 78 Hörnbrädet i nordvästra hornet skadat (Isaksson 2021)

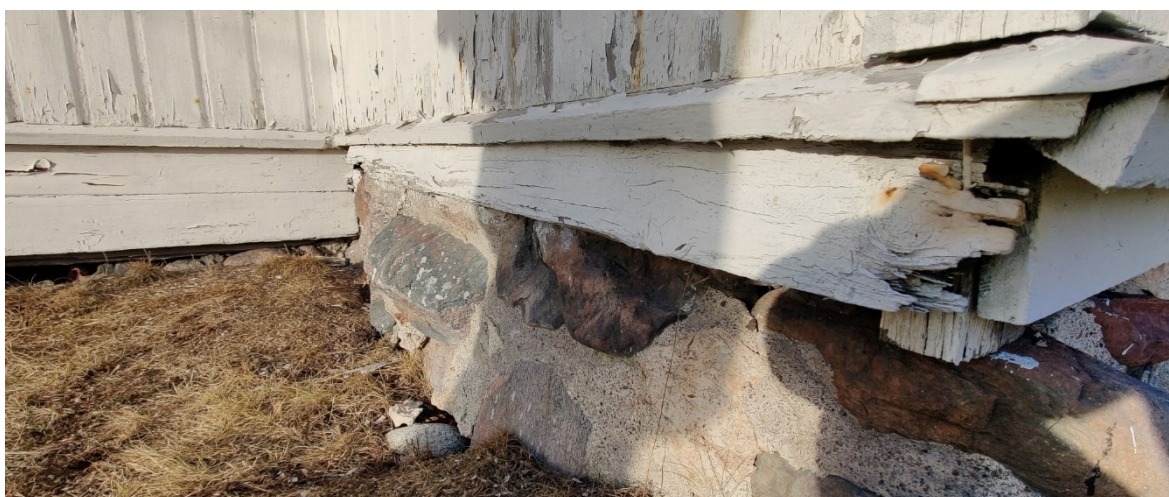
Figur 79 Brädet under dropplisten murket (Isaksson 2021)

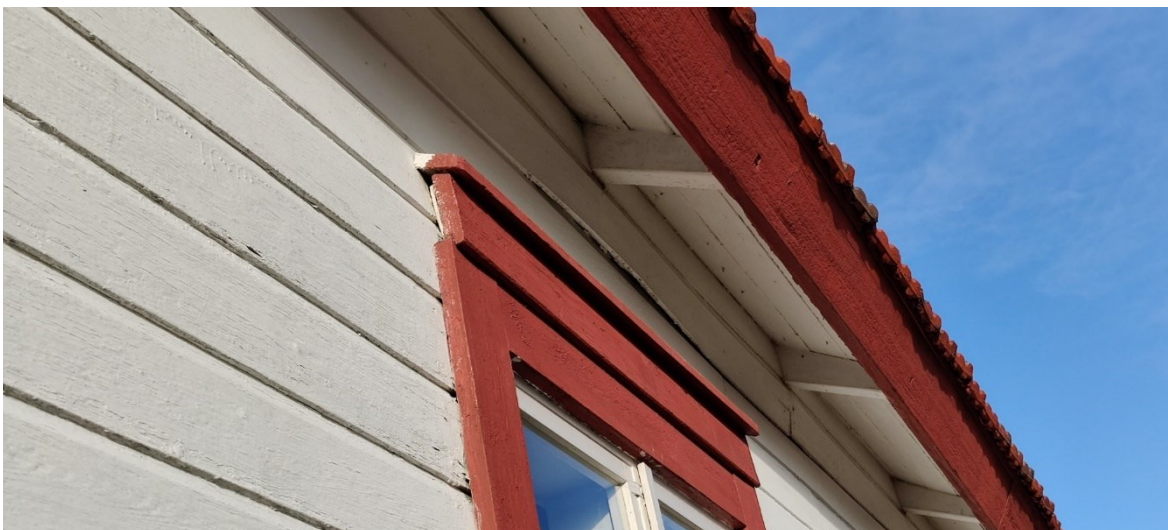
Figur 81 Uttryckt panel under täckan på södra väggen (Isaksson 2021)

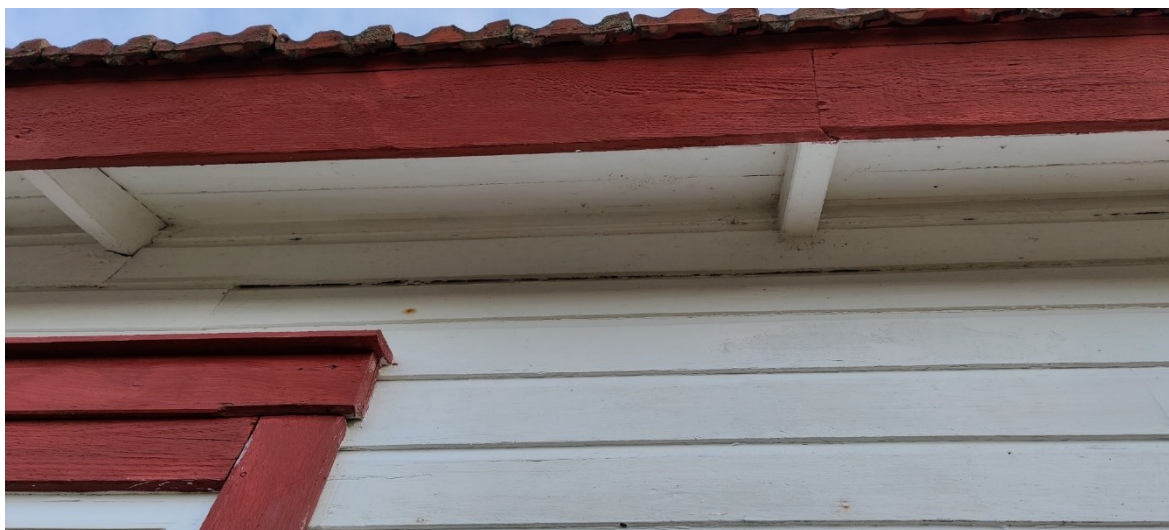
Figur 83 *Utvecklad panel under täckan på norra sidan (Isaksson 2021)*

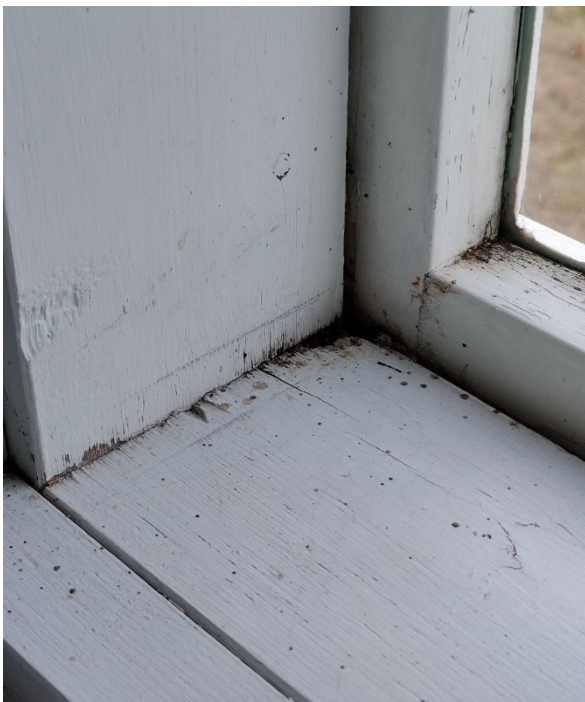
Figur 85 *Fuktskada i fönsterkarmen på södra väggen (Isaksson 2021)*

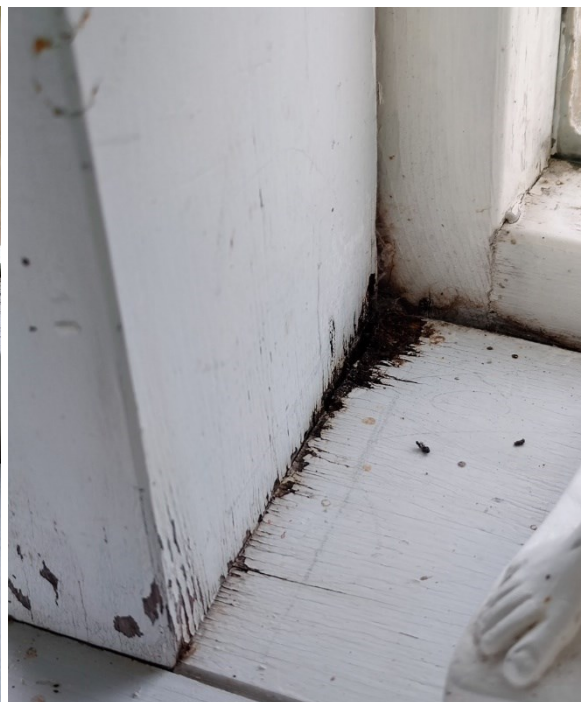
Figur 86 *Fuktskada i fönsterkarmen på östra väggen (Isaksson 2021)*

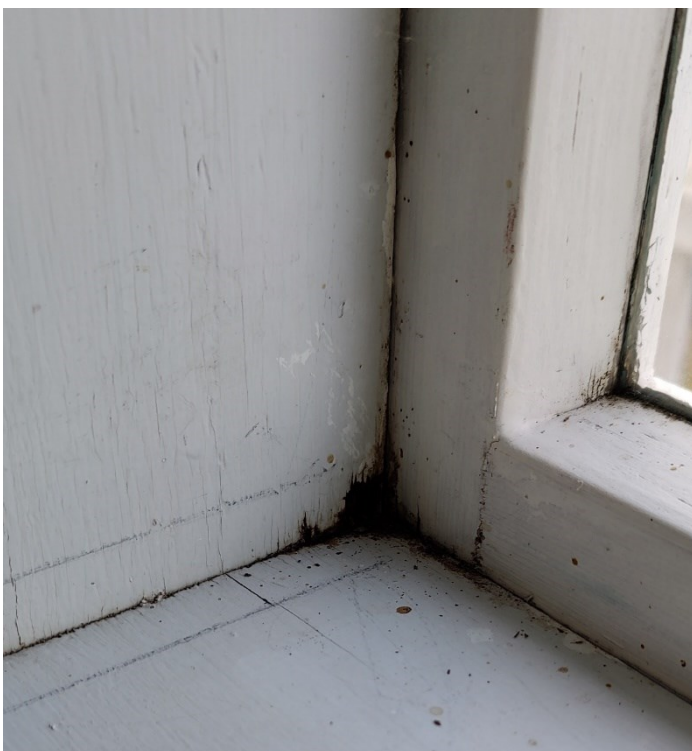
Figur 87 *Fuktskada i fönsterkarmen på norra väggen (Isaksson 2021)*

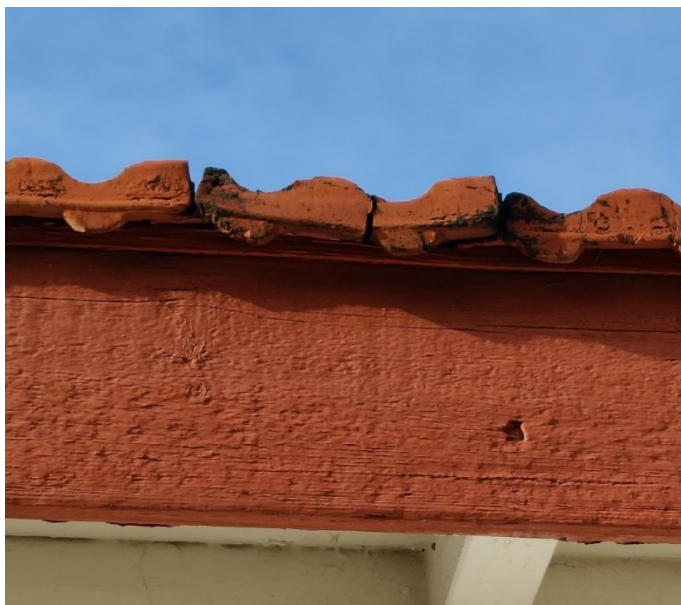
Figur 89 Sprucket taktegel på södra sidan
(Isaksson 2021)

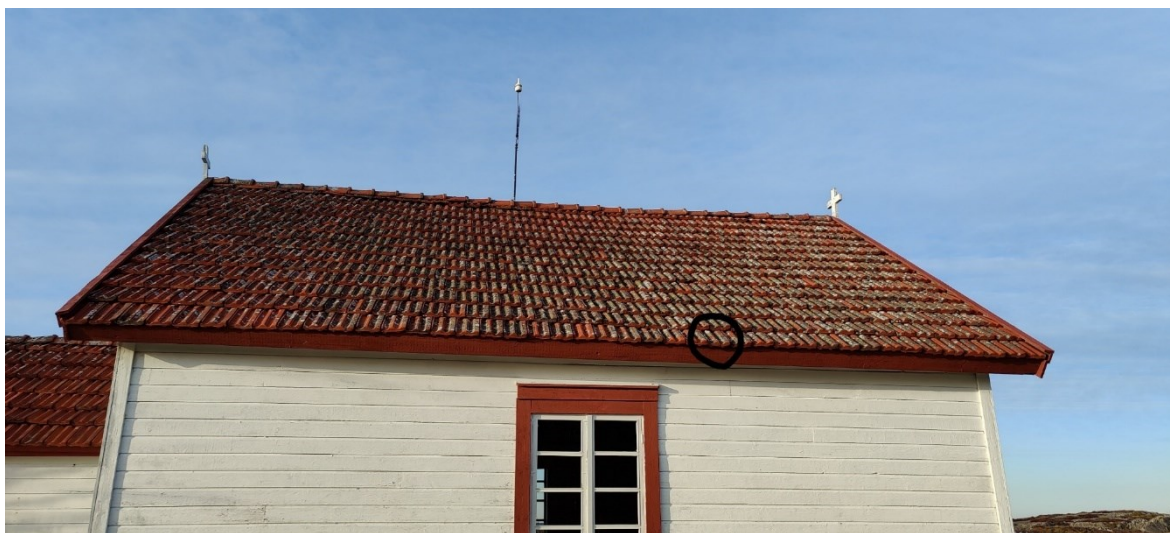
Figur 95 Taket på södra sidan. Sprucket tegel utmärkat med svart cirkel (Isaksson 2021)
