# Liikennöidyn betonilattian korjaus

Metropolia Ammattikorkeakoulu

Opinnäytetyö

3.8.2021

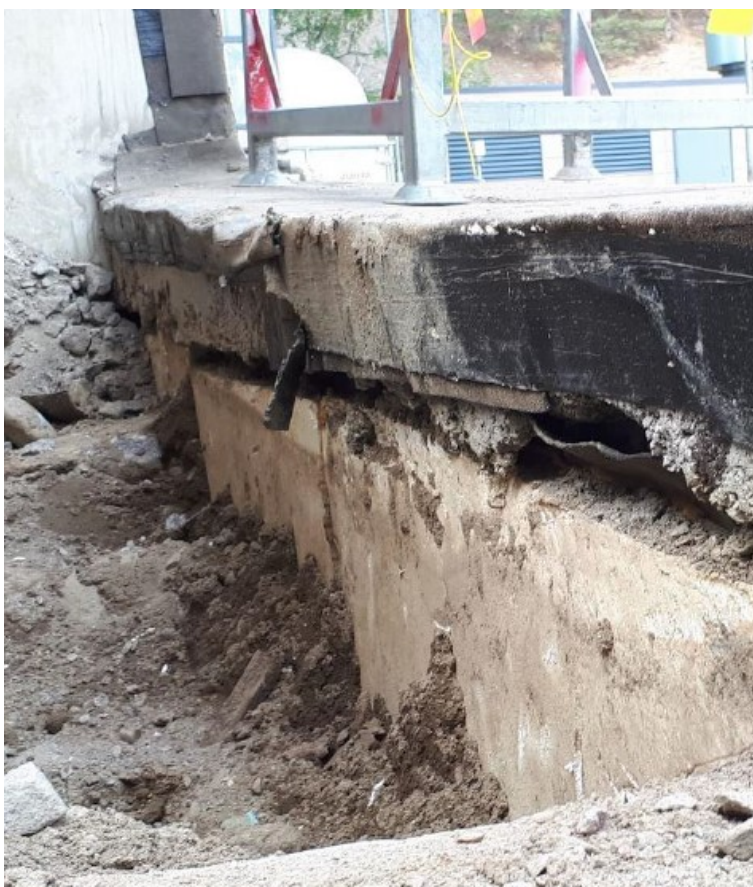
Kuva 10. Kuvassa kannen ja seinän välisestä liitoskohdasta päässyt sadevettä pysäköintihalliin (YIT Suomi Oy, 2020).

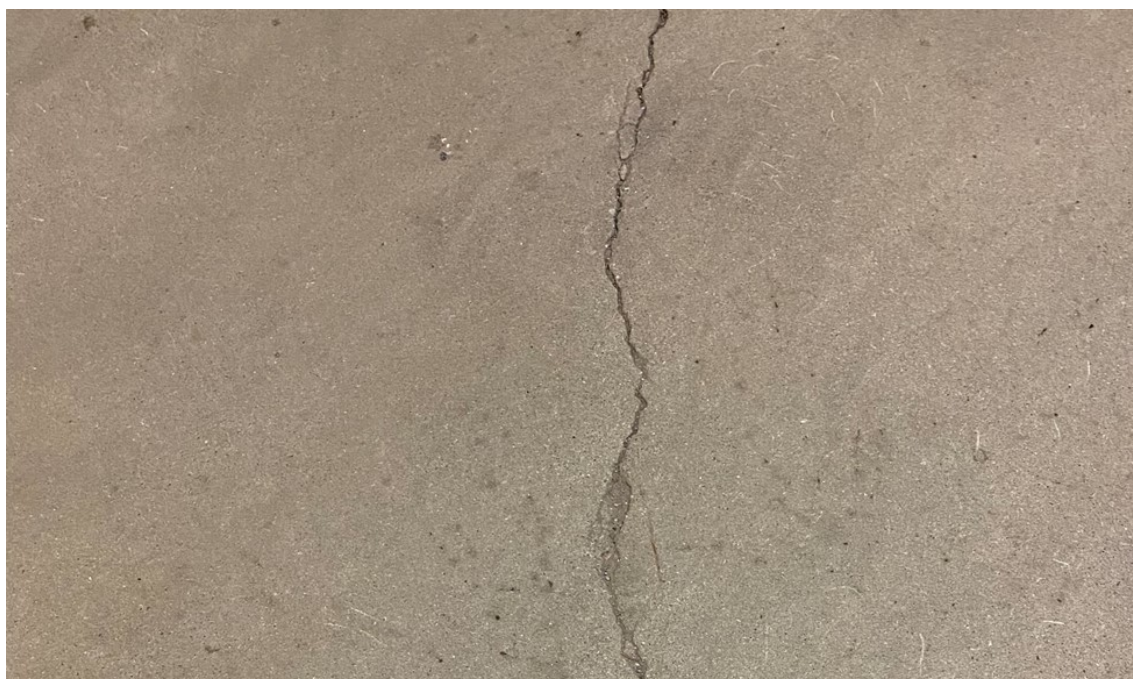
Lattian halkeamia esiintyy useissa pysäköintihallien betonilattioissa ja vaikuttavia tekijöitä lattian halkeamiselle on useita. Syynä voi olla betonin laadulliset erot, liian ohut tasauseros laatan liikkumisen mahdollistamiseksi, liian vähän asennettuja liikuntasauvoja, betonin liian nopea kuivuminen ja useita muita. Tänä päivänä lattian halkeamia pyritään korjaamaan erilaisilla epoksityyppisillä kovettuvilla hartseilla, jättäen jälkeensä vain esteettisen haitan.

Kuva 11. Pysäköintihallin betonilattian halkeama (YIT Suomi Oy, 2020).

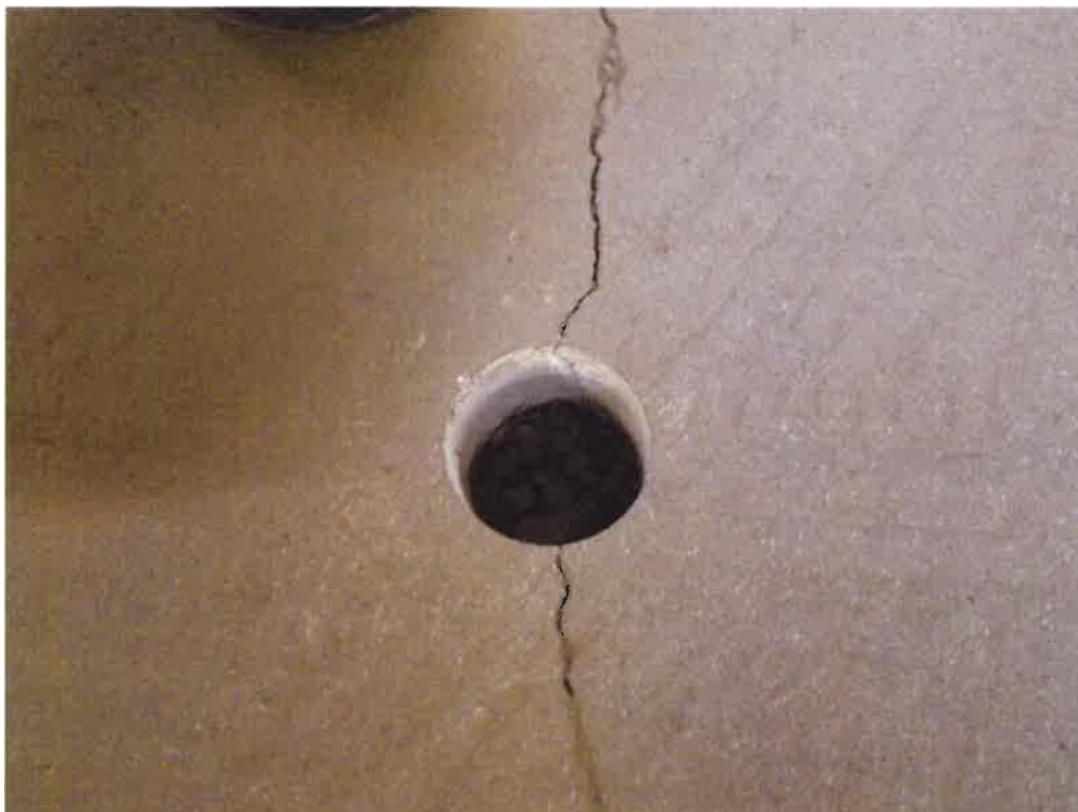
Kuva 13. Kuvassa on poralieriönäyte otettu betonilattian halkeaman kohdalta (YIT Suomi Oy, 2020).

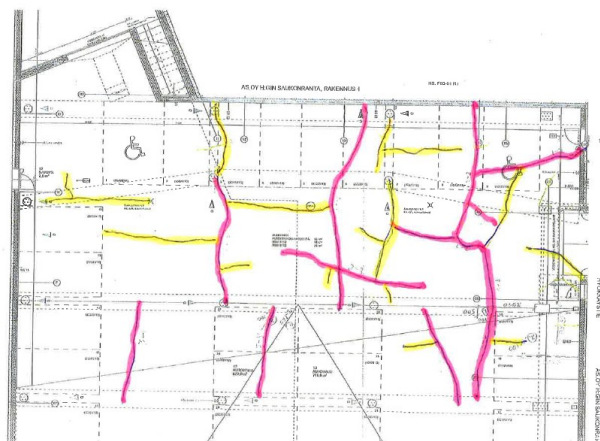
Pysäköintihallin lattiassa esiintyy runsaasti huomattavan suuria halkeamia. Halkeamat ovat kuitenkin pääasiassa sisääntulon puoleisessa päässä hallia, joka on karkeasti noin puolet lattian pinta-alasta. Vastakkaisessa osassa lattiaa esiintyy vain muutamia yksittäisiä halkeamia.

Kuva 14. Kuvassa pysäköintihallin halkeamakartta (YIT Suomi Oy, 2020).

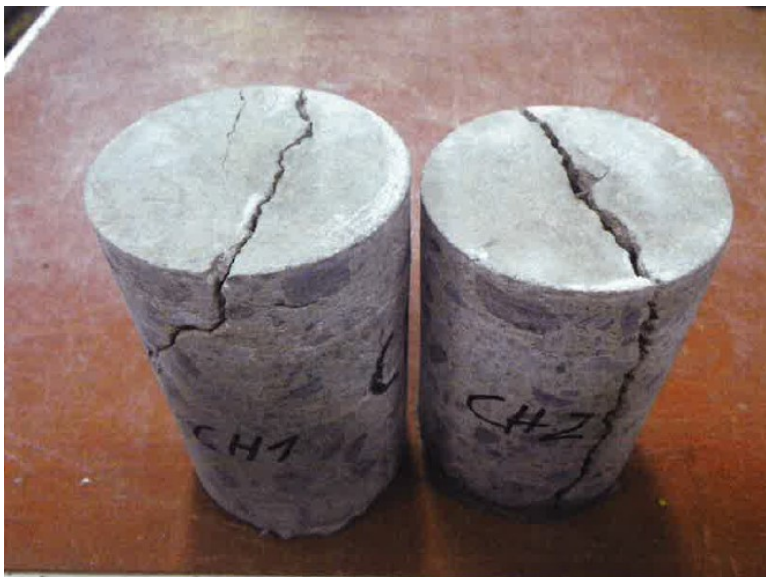
Porausnäytteitä irrotettiin halkeamien kohdilta halkeilun syyn selvittämiseksi ja myös ehjiltä kohdilta kuitupitoisuuksimäärittäystä varten. Kaikki tutkimusnäytteet on porattu laatan läpi, koska kuitubetoninäytettä ei ole sitä vaurioittamatta mahdollista katkaista matalammalta. Sekä aikaisemmista että uudemmissa näytteistä havaittiin, ettei laatan alla ole kattavasti rakennesuunnitelman mukaista tasaushiekkakerrosta. Tämä aiheuttaa laatan ja karkean alustatäytön välille voimakasta kitkaa, joka estää laatan vapaan kutistumisen ja edistää halkeamien syntymistä. Halkeamien kohdilla näytteiden molemmat puolikkaat pysyvät kiinni toisissaan kuitujen varassa kaikissa halkeamanäytteissä, vaikka halkeamat menevät läpi laatan. Tämä johtuu siitä, että halkeamaa vasten kohtisuorassa olevien teräskuitujen tartunta betoniin on luistanut halkeaman molemmin puolen, mutta kuitujen päät ovat edelleen betonin sisällä. Luistaminen on mahdollista ainoastaan betonin plastisessa tai kovettumisen varhaisessa vaiheessa, jolloin kunnollista tartuntaa ei betonin ja kuitujen välille ole vielä muodostunut. Myöhemmin betonin kovettumisen edetessä ovat kuitujen päät tarttuneet betoniin paremmin, jonka vuoksi kappaleen puolikkaat pysyvät kiinni toisissaan (YIT Suomi Oy, 2020).

Kuva 15. Kuvassa kuitujen ansiosta yhdessä pysyvät lieriönäytteen puolikkaat (YIT Suomi Oy, 2020).

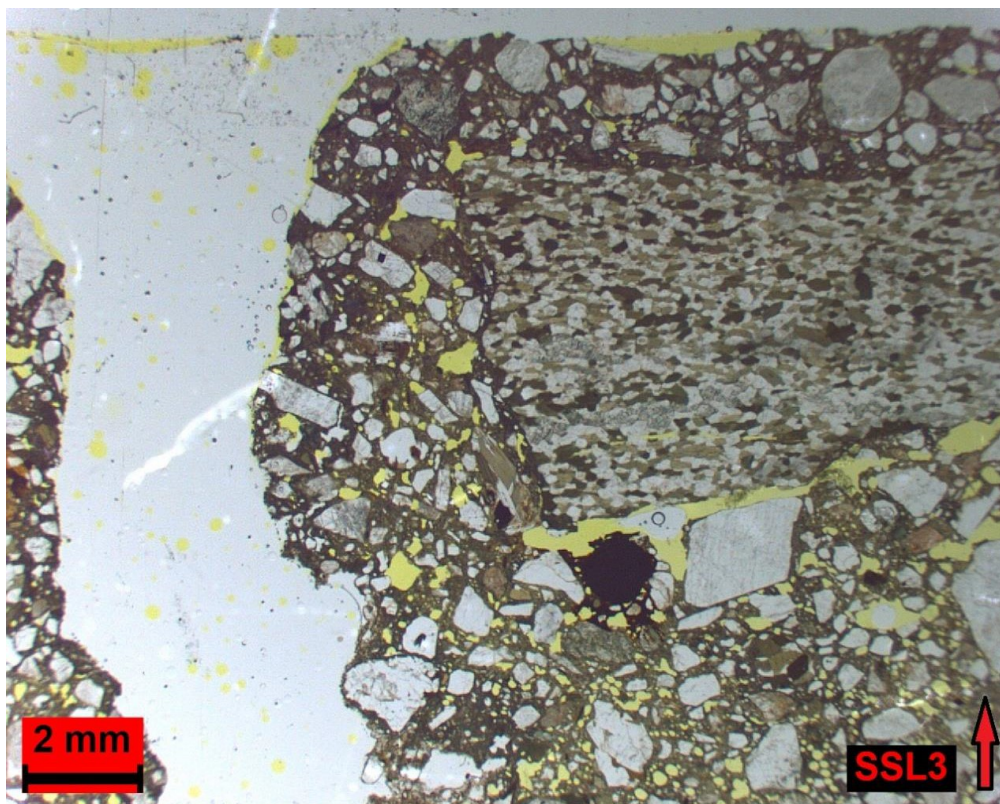
Kuva 16. Näyte SLL3, yläpinta. Kuvan vasemmassa laidassa laidassa injektointiaineen täyttämä halkeama, jonka yläosa on muodoltaan suppilomainen. Kuva on otettu stereomikroskoopilla tasopolaroitua valoa käyttäen. Huokoisuus erottuu kuvassa keltaisena, betonin sideaine rusehtavana ja runkoaines pääosin vaaleana. Punainen nuoli osoittaa näytteen yläpinnan suunnan (YIT Suomi Oy, 2020).

Ohutietutkimuksen mukaan voidaan todeta halkeamien syntyneen betoniin esiintymistavan perusteella plastisessa tai kovettumisen varhaisessa vaiheessa. Halkeamat myötäilevät kiviainesrakeiden pintoja eivätkä läpäise rakeita. Lisäksi halkeamien yhteydessä esiintyy rinnakkaisuutta, mikä myös syntyy tyypillisesti varhaisessa vaiheessa. Havainto teräskuitujen luistamisesta ja halkeamien esiintymistavasta tukevat molemmat johtopäätöstä niiden syntyamisestä varhaisessa vaiheessa. Betonilaatta pääsee vapaasti karbonatisoitumaan halkeamien

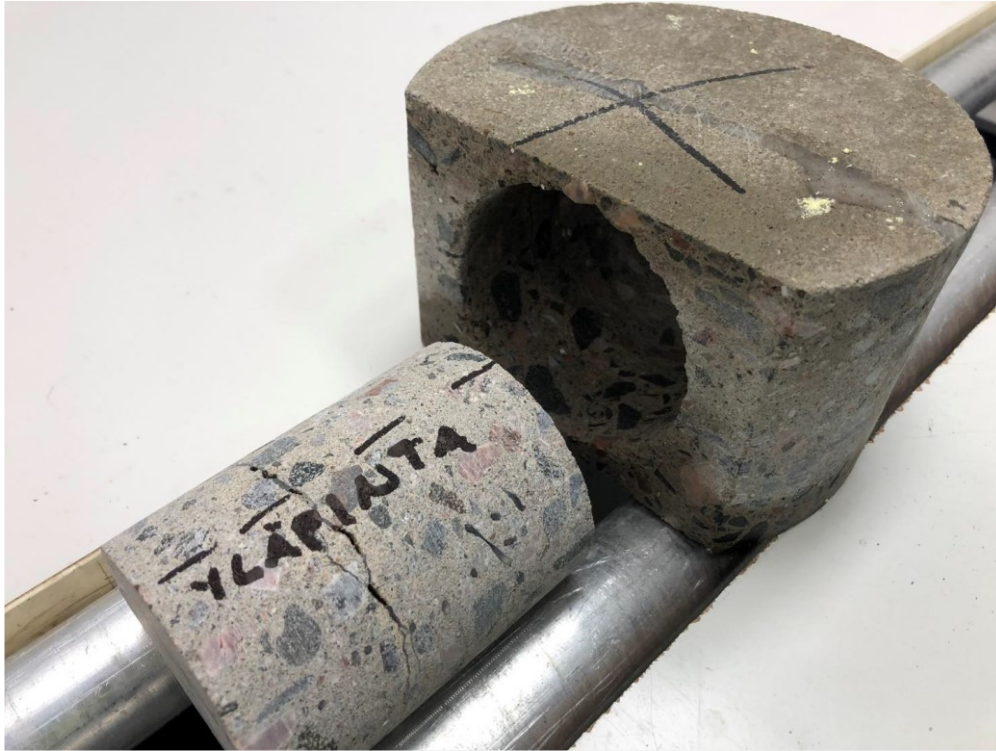
Vetolujuuden määrittäminen on suoritettu virallisesti kalibroidulla 20 kN:n Seidner HZP 20 D1-C laitteella standardin SFS 5446 mukaisesti. Koekappaleiden päät on tasoitettu hiomalla tai sahaamalla. Tartuntavetolujuuden testauksen suunta on havainnollistettu kuvassa 17 (YIT Suomi Oy, 2020).

Kuva 17. Lattiasta poratusta näytteestä porattiin sivuttaissuunnassa pienempi lieriö injektioinnin tartuntavetolujuuden testausta varten (YIT Suomi Oy, 2020).

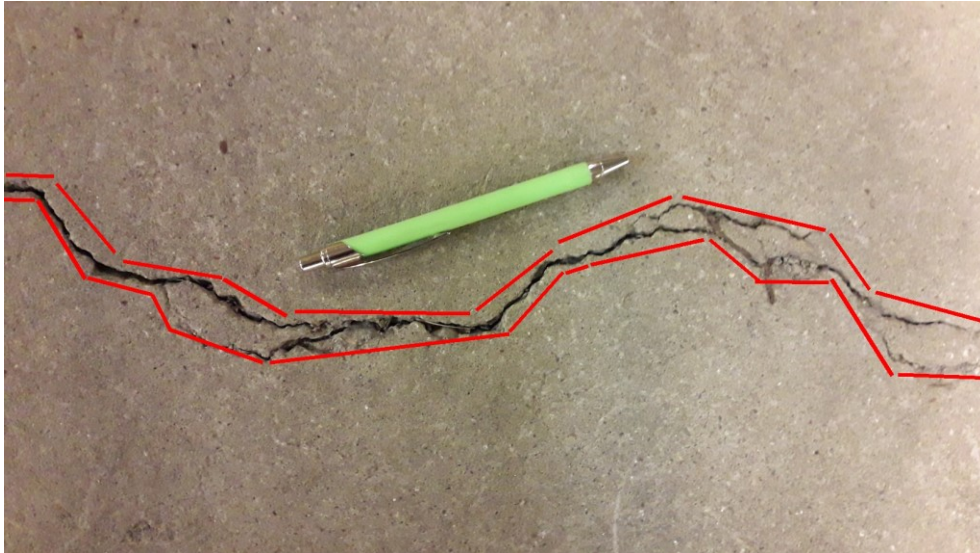
Kuva 18. Punaiset viivat osoittavat lattianhalkeaman avartamisen linjat (YIT Suomi Oy, 2020).

Murentuneet halkeaman reunat leikataan pois kuvan 17 periaatteen mukaisesti. Jokaisen korjattavan halkeaman kohdalla tulee olla vähintään 10 mm leveä ja 15 mm syvä syöttösuppilomainen ura liimaushartsia varten. Alkuimeytys tehdään paksunnetulla hartsilla, jotta se ei karkaa alustäyttöihin. Loppuosa voidaan tehdä notkeammalla hartsilla. Kovettumisajan jälkeen pinta jyrsitään ja pinnoitetaan kovabetonilla. Koekorjauksen onnistuminen todetaan vähintään kolmella lieriönäytteellä, joista todetaan hartsin tunkeutuma betoniin ja meneekö se läpi täyttöihin. Yhdestä sahaamalla irrotetusta näytteestä tutkitaan liimasauman vetolujuus (YIT Suomi Oy, 2020).
