Lämpökuormien hallinta kylmäksi suunnittelussa vinttitilassa

Metropolia Ammattikorkeakoulu
Insinööri (ylempi AMK)
Rakentamisen koulutusohjelma
Insinöörityö
27.11.2012

Avainsanat	lämpökuormat, lumiongelmat, kylmä ullakko

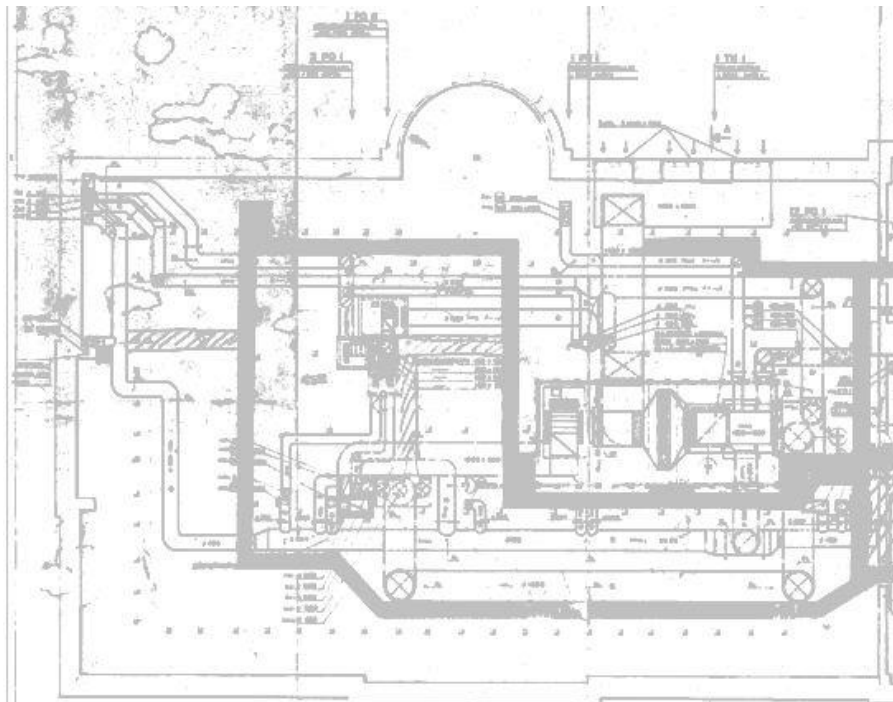
Kuva 1. Resson lukion ullakko.

Helsingin keskustassa Resson lukiossa oli samanlainen ongelma, ullakkoon oli asennettu jälkeenpäin isoja konehuoneita. Ullakolla on myös laaja verkosto ilmanvaihtokanavistoa (kuva 1), joka luovuttaa tilaan lämpöä, vaikka kanavisto on lämpöeristetty. Ullakon alkuperäinen ilmanvaihtosuunnitelma on vuodelta 1981, suunnitelman tekijä on tuntematon. Rakennuksen katon rakenne on sellainen, että katon ja ulkoseinän välinen tuuletusväli on liian pieni, ja tämän takia se ei riitä poistamaan ylimääräistä lämpöä ullakolta. Tilaan myös ei järjestetty erillistä tuuletusta. Pitkänä, kylmänä ja lumisena vuoden 2010–2011 talvella katon ylläpitäminen aiheutti huomattavat kustannukset.

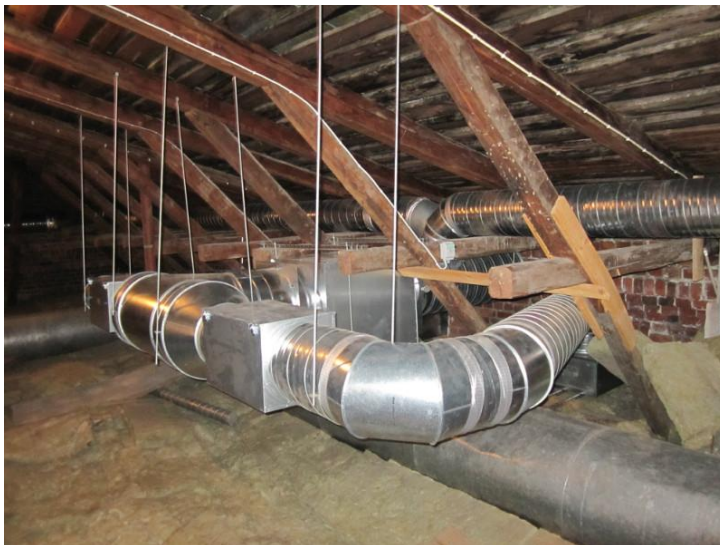
Kuva 2. Ilmanotto.

Tuloilman sisäänotto on toteutettu kahden entisen ikkunan kautta, ikkunoiden koko on 600 x 450 millimetriä. Ilmanottokanavina käytetään kaksi suorakaidekanavaa, kanavien koko on 470 x 300 millimetriä, kanavan päähän on asennettu ulkoilmasäleiköt. Suorakaidekanava muuttuu pian ulkoseinän jälkeen pyöreiksi Ø 315 -kanaviksi, molemmissa pyöreässä Ø 315 -ilmanottokanavassa on raitisilmasuodatin. Sen jälkeen pyöreät kanavat yhdistetään yhteen isompaan kanavaan, kokona on 500 millimetriä, isossa kanavassa sijaitsee tuloilmapuhallin (kuva 2).

Ilmanotto olisi hyvä järjestää toisella tavalla (kuva 21). Ilmanottokanavaa täytyy suurentaa ainakin ikkunan koon mukaiseksi, näin saadaan ilmanottosäleikön otsapintanopeudeksi 2 m/s, joka on maksimimitoitussuositus. Jos halutaan ilmanoton nopeudeksi 1 m/s, säleikön pinta-ala täytyy suurentaa kaksinkertaisesti.

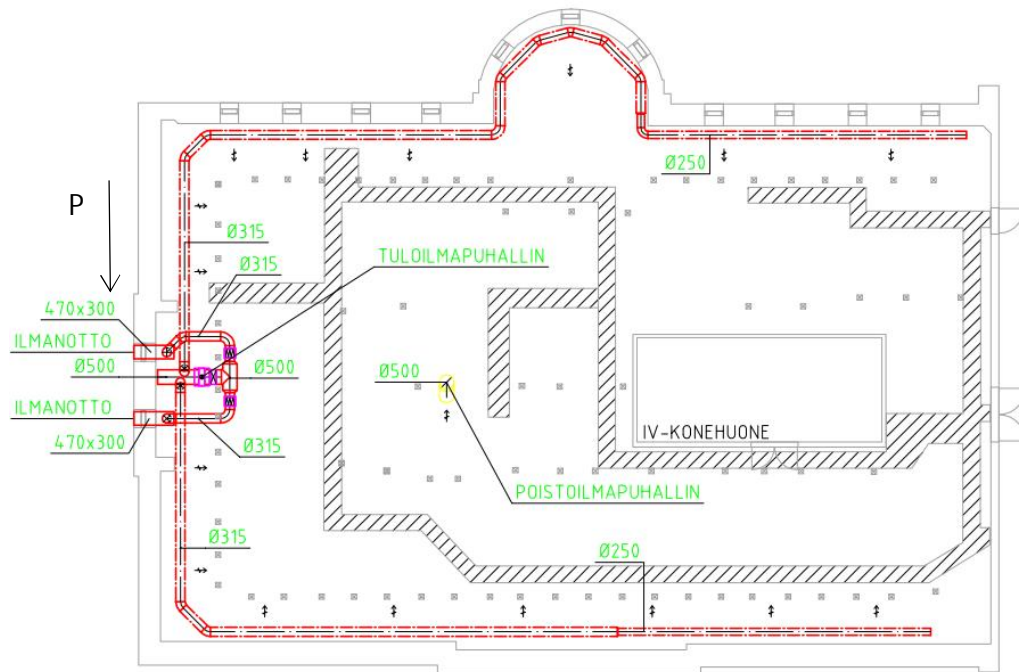
Kuva 3. Kanaviston sijoitus ullakolla.

Puhaltimen jälkeen $\varnothing 500$ -kanava jakaantuu kahteen $\varnothing 315$ -kanavaan, jotka lähtevät ullakon molemmille puolelle ulkoseiniä kierteen. Toisen eteläpuolisen kanaviston pituus on noin 40 metriä ja toisen pohjoispuolisen pituus on noin 37,5 metriä, kanaviston puolivälissä kanavakoko muuttuu $\varnothing 250$ -kanavaksi (kuva 3).

Tasaisen ilmapuhalluksen järjestämiseksi kanavistoon käsin porattu puhallusreikiä 250 mm:n välein, reikien koko vaihtelee 20–25 mm:n välillä. Eteläpuoliseen kanavistoon tuli noin 160 reikää ja pohjoispuoliseen noin 150 reikää. Kanavisto sijoitettiin ulkoseinän ja katon liittymiskohdan lähelle, noin 1–1,5 metrin korkeuteen. Puhallusreikien suuntaus on 15 astetta, ilma puhalletaan melkein suoraan katolle päin.

Pohjoispuolinen kanavisto ei asennettu koko ulkoseinän pituiseksi, viimeiset kaksi metriä seinää on ilman kanavaa. Myös sen kanavan ensimmäinen puhallusreikä on porattu 1,6 metrin päähän kanaviston lopusta, joten ullakolla on 3,7 metrin kokoinen nurkka, joka on jäänyt ilman puhallusta. Tämän takia on erittäin tärkeää tutkia tämän alueen sisäolosuhteita. Asennettu laitteisto ei vaikuta siihen nurkkaan.

Kanaviston puhallusreikien suuntaus nykyään on 15 astetta, ilma puhalletaan lähes suoraan katoa päin. Ilmasuihku törmää suoraan kattoon, ja ilmavirta menettää törmäyksessä osan sen voimasta ja sen takia ilmasuihkun heittopituus pienenee. Kanaviston puhallusreikien kulman suuntausta katon suuntaisesti tulisi tutkia, näin voidaan hyödyntää coanda-ilmiötä. Coanda-ilmiö tarkoittaa sitä, että ilmasuihku imeytyy pintaan paine-erosta johtuen, minkä takia ilmasuihkun heittopituus kasvaa ja ullakon katto jäähtyy tehokkaammin. Kanaviston puhallussuihkun tulee peittää mahdollisimman suuren osan ullakon katosta.

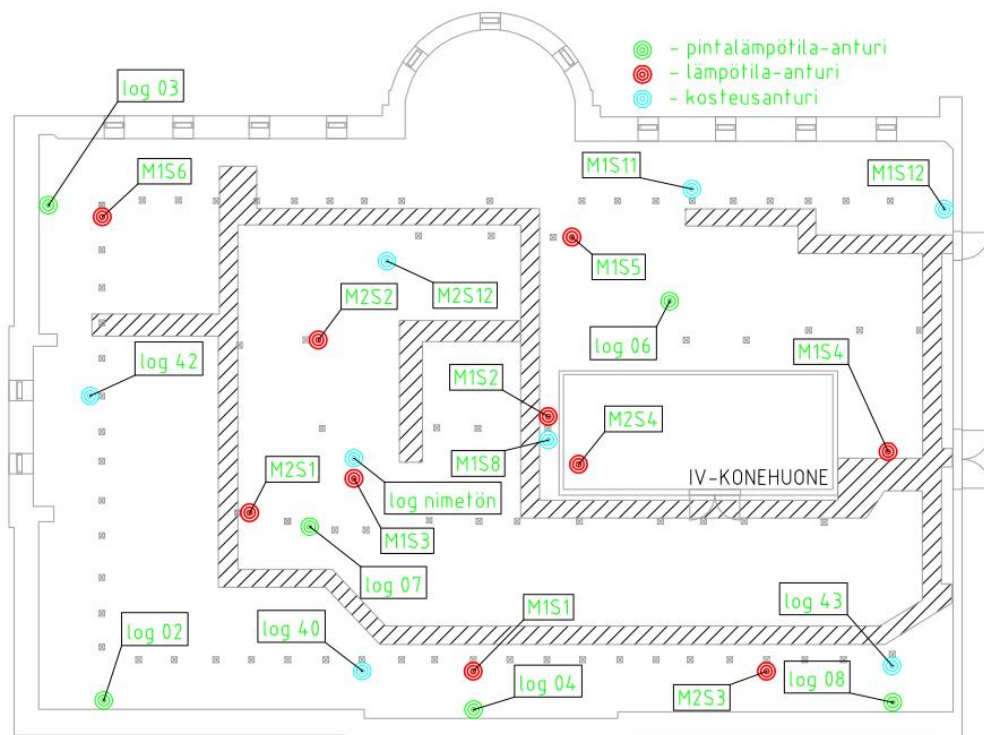
Kuva 4. Antureiden sijoitus ullakolle.

Anturit log 02, 03, 04, 06, 07 ja 08 ovat erillisillä mittaussosalla varustettuja pintalämpötila-antureita. Anturit log 40, 42, 43 ja log nimetön, ilman numeroa oleva anturi, ovat sisälämpötila ja kosteusantureita. Anturit m1s1–m1s6, m1s11–m1s12 ja m2s1–m2s4 ovat sisälämpötila-antureita. Anturit m1s8 ja m2s12 ovat kosteusantureita.

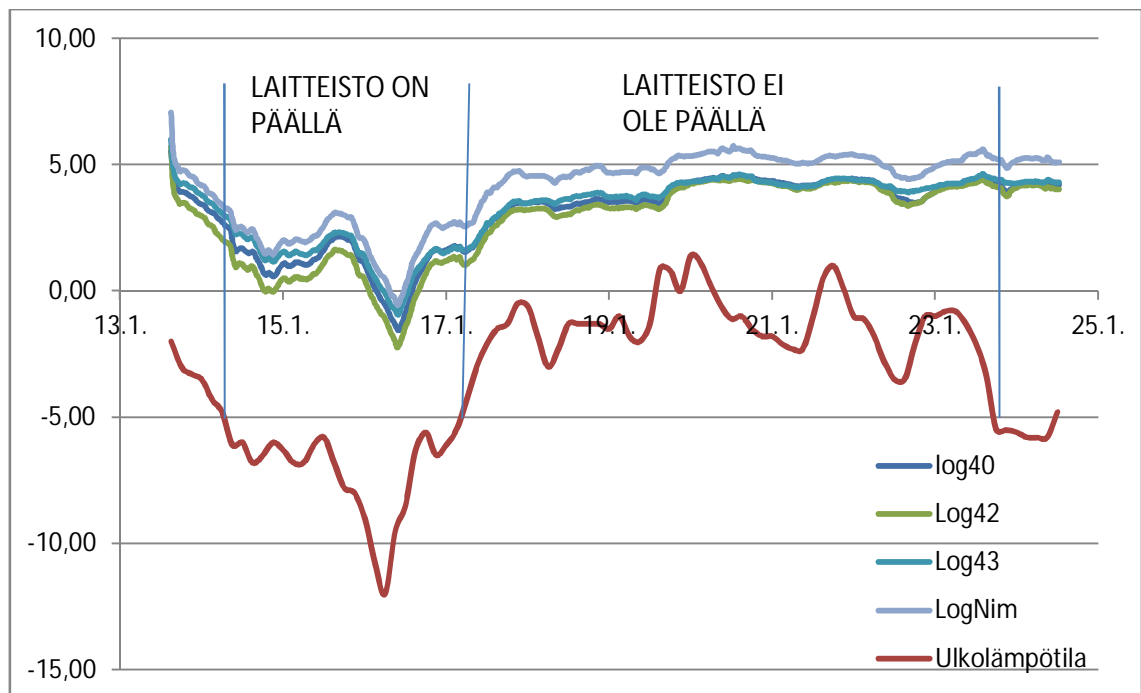
Kuva 5. Ullakon sisälämpötila 13.1.–24.1.

Tammikuun 17. päivän saakka laitteiston automaattitoiminnon molemmat asetusehdot täytyivät ja puhaltimet olivat toiminnassa. Tammikuussa 13.1.–17.1. ullakon sisälämpötila oli keskimäärin +1,7 astetta ja keskiulkolämpötila oli -6,8 astetta. Sisä- ja ulkolämpötilan erotus on 8,5 astetta.

Tammikuussa 17.1.–21.1. oli satanut 30 senttimetriä lunta, ulkolämpötila nousi lähelle nolla astetta ja se vaihteli mittausaikana plus yhden ja miinus kolmeen asteen välillä. Ullakon sisälämpötila nousi ja 17. tammikuun jälkeen alkoi koko ajan pysyä melkein samoissa lukemissa noin +4,2 asteessa riippumatta ulkolämpötilan muutoksista. Puhaltimet eivät olleet päällä 17.1.–24.1. koska ulkolämpötila oli korkeampi kuin -5 astetta, keskimääräinen sisälämpötila oli silloin +4,2 astetta ja ulkolämpötila oli -2,7 astetta. Lämpötilojen erotus on 6,9 astetta.

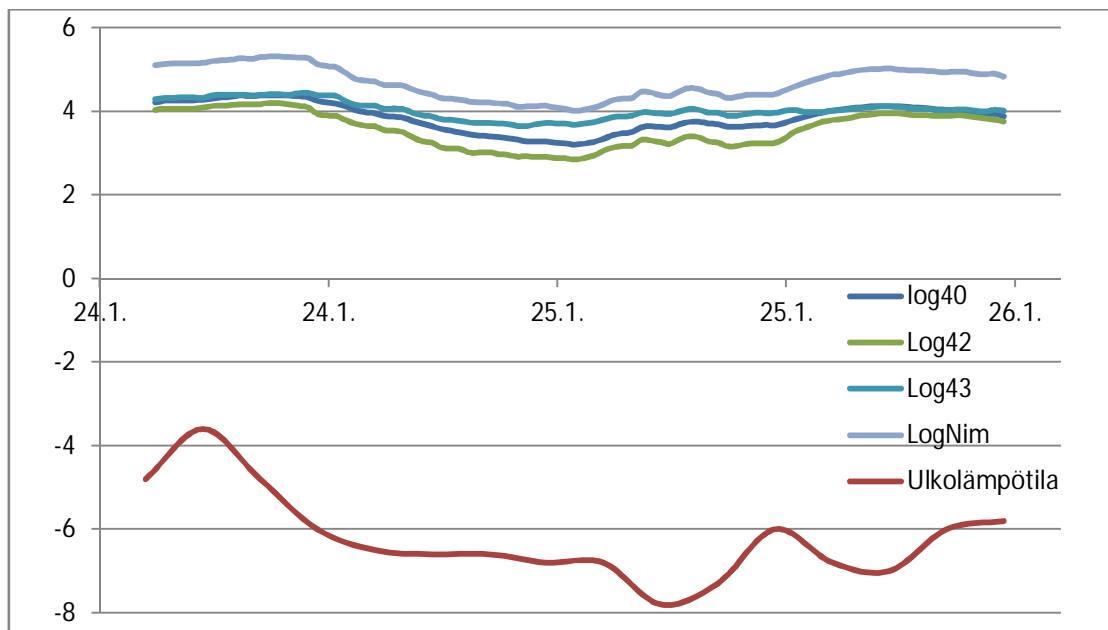
Kuva 6. Ullakon sisälämpötila 24.–26.1.

Kahden vajanaisen vuorokauden aikana keskimääräinen ulkolämpötila oli -6,2 astetta ja ullakon keskisälämpötila +4 astetta. Mittauspäivinä satoi lisää kuusi senttimetriä lunta.

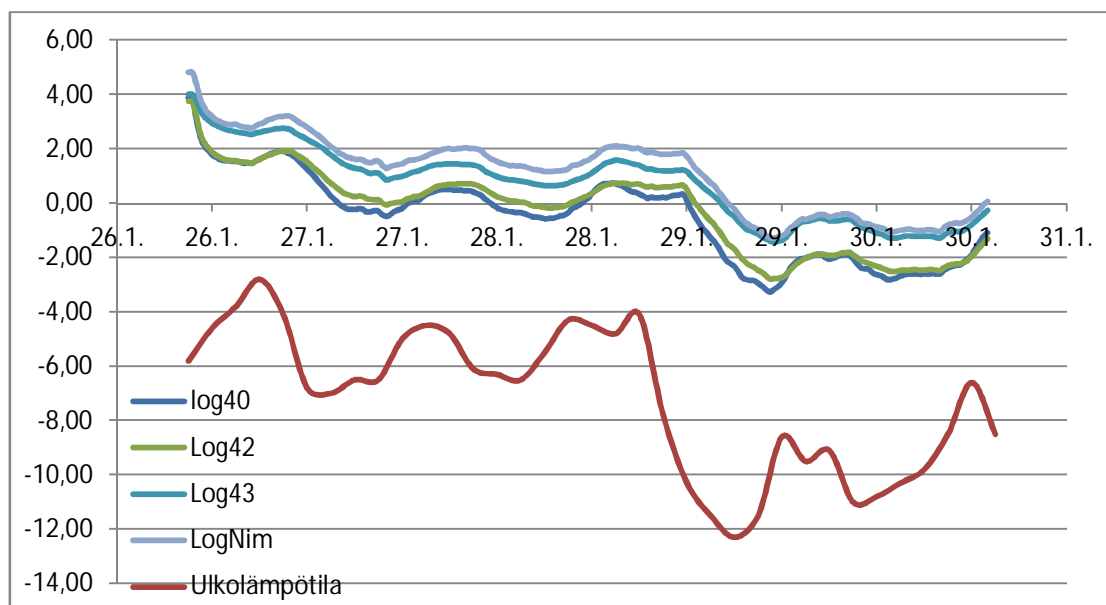
Kuva 7. Ullakon sisälämpötila 26.1.–30.1.

Lähelle poistopuhallinta asennetun anturin log nimetön mittausarvot olivat korkeimmat, keskimäärin puolitoista astetta korkeampaa kuin muiden anturien. Toiseksi korkeimmat mittausarvot olivat nurkkaan ilman puhallusta asennetun anturin log 43 arvot.

Tammikuun 27. päivänä huoltomiehet kävivät pudottamassa lunta pois katolta. Koko kattoa ei puhdistettu, lunta otettiin pääosin räystäältä ja sen läheltä noin metrin verran, muualla jäi paikalle samaa määrää lunta. Koska lumi otettu pois ainoastaan katon räystäältä, vaikutus lumen pudottamisesta ullakon sisälämpötilaan oli hyvin vähäinen, mitaustuloksissa ei huomaa sen vaikutusta.

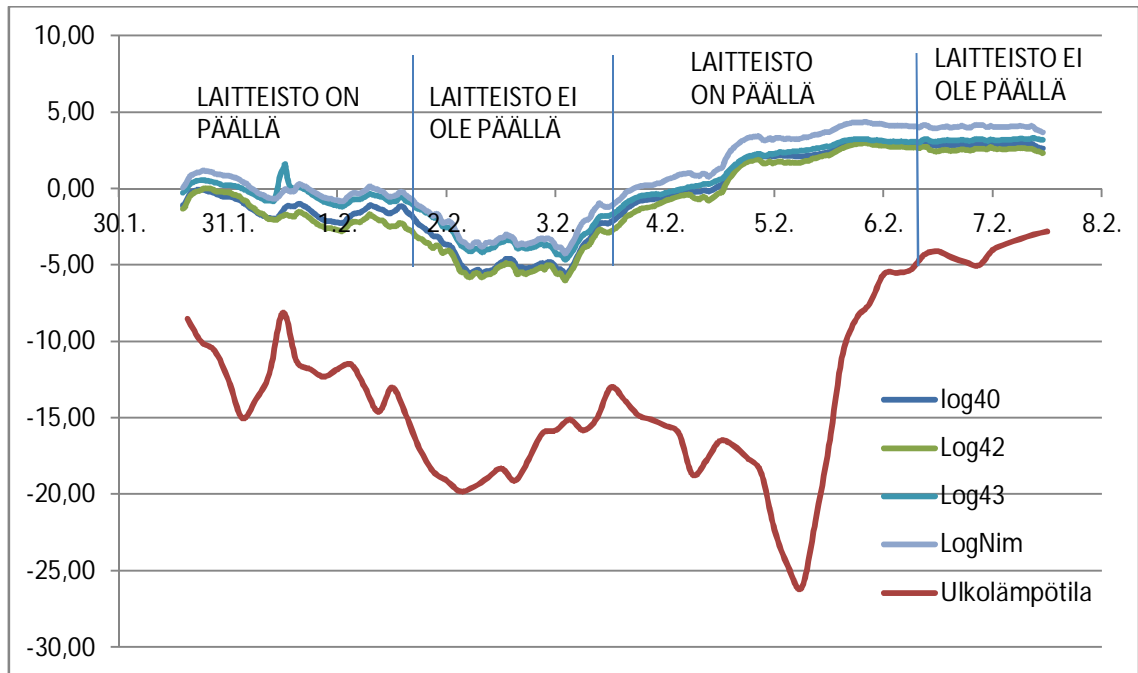
Kuva 8. Ullakon sisälämpötila 30.1.–7.2.

Helmikuun kuudentena päivänä ulkolämpötila nousi yli -5 astetta, ja laitteisto meni pois päältä. Samana päivänä Resson lukion isäntä huomasi, että katolle alkoi muodostua

pieniä jääpuikkoja. Sisälämpötila ullakolla 6.2.–7.2. oli keskimäärin +3,15 astetta, kun ulkona oli -4,06. Lämpötilojen erotus on 7,2 astetta.

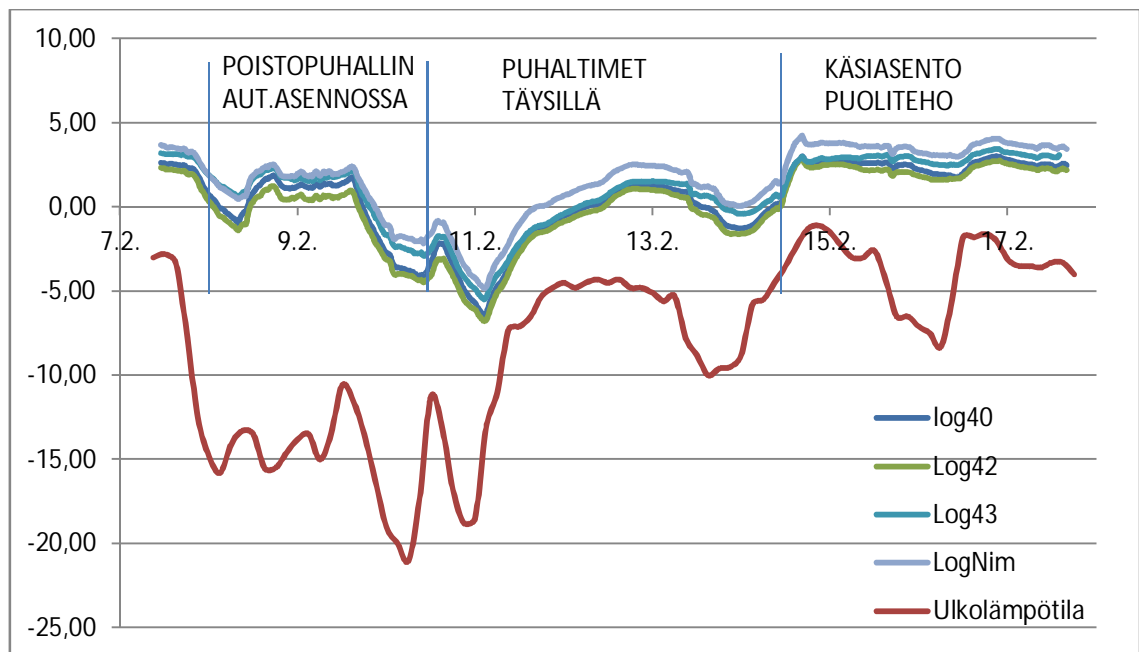
Kuva 9. Ullakon sisälämpötila 07.2.–17.2.

10.2.–14.2. laitteisto oli täysillä käsiasennossa. Ullakon sisälämpötila oli silloin keskimäärin -0,7 astetta, ulkolämpötila -7,7 astetta. Helmikuun 10. päivänä koko katto puhdistettiin lumesta. Sen vaikutuksen huomasi heti mittauksissa, ulko- ja sisälämpötilan välinen erotus pieneni aika paljon.

14.2.–17.2. molemmat puhaltimet laitettiin käsiasentoon puolitehoon. Sisälämpötila nousi muutamaa astetta, ja sen jälkeen se pysyi melkein samoissa lukemissa mittauksen ajan noin +3 asteessa, vaikka ulkolämpötila muuttui -1 ja -8 asteen välillä.

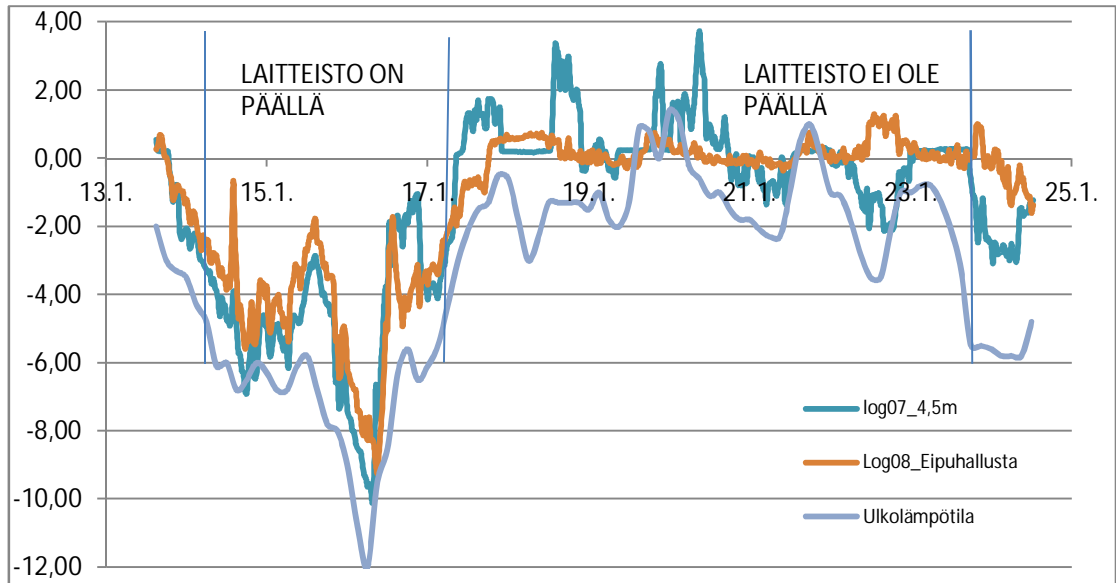
Kuva 10. Antureiden log 07 ja log 08 pintalämpötilat 13.1.–24.2.

Neljän ja puolen metriin korkeuteen asennetun anturin log 07 lämpötila-arvot nousivat eniten, lämpötila kävi jopa +4 asteessa, kun ulkona oli miinus yhden asteen pakkanen (kuva 10). Toiseksi eniten nousivat nurkkaan ilman puhallusta asennetun anturin log 08 arvot, sen pintalämpötila-arvot lumisateiden jälkeen olivat koko ajan plussan puolella.

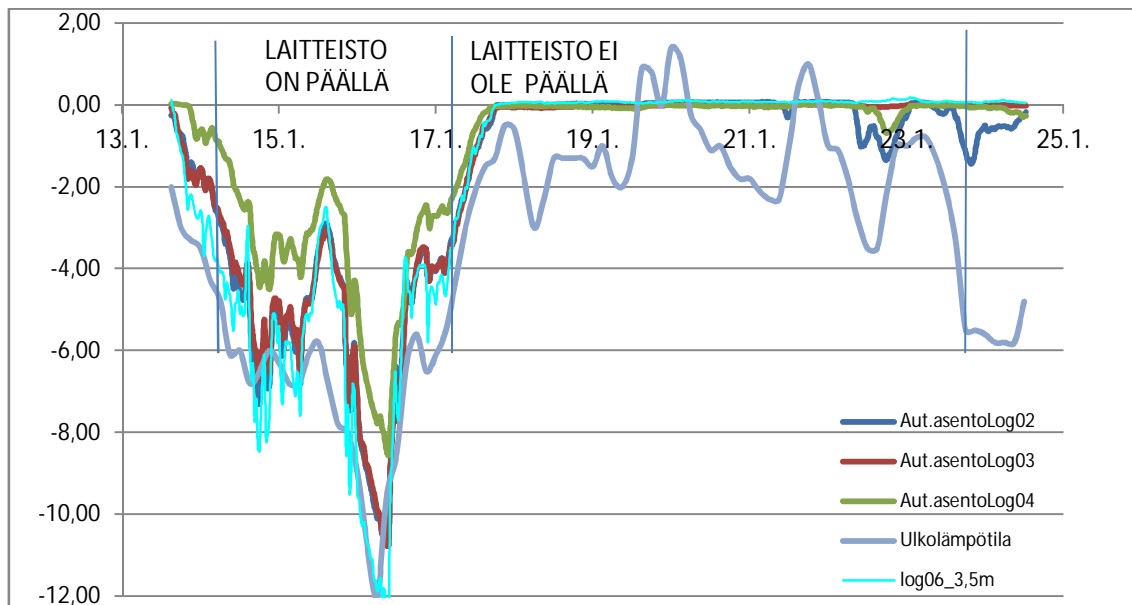
Kuva 11. Antureiden log 02, – 04 ja log 06 pintalämpötilat 13.1.–24.1.

Kolmeen ja puolen metriin korkeuteen asennetun anturi log 06 ja kolme muuta räystäsantureita log 02, log 03 ja log 04 käyttäytyivät samalla tavalla koko mittausjakson ajan (kuva 11). Alussa ne seurasivat aika tarkasti ulkolämpötilaa, mutta lumisateiden ja laitteiston pysäyttämisen jälkeen niiden mittausarvoja menivät nolla-asteeseen, ja siinä arvossa ne pysyivät pienin vaihteluin, vaikka ulkolämpötila muuttui mittauksen aikana.

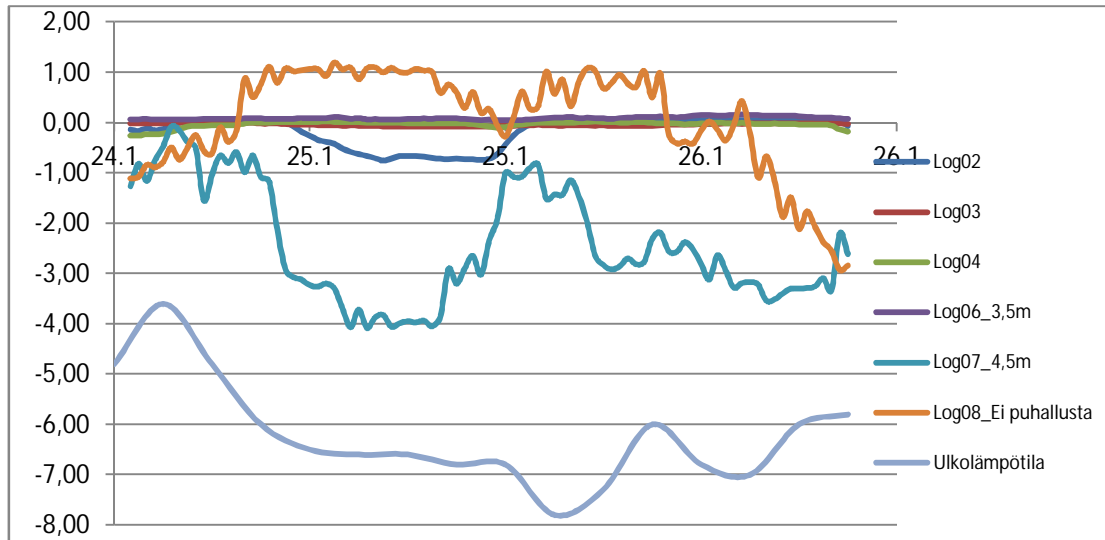
Kuva 12. Ullakon katon pintalämpötilat 24.1–26.1.

Tällä mittausajanjaksolla korkeammalle 4,5 metriin asennetun anturin log 07 arvot olivat mittauksen aikana pakkasen puolella, noin miinus kolmessa asteessa. Edellisellä mittausajanjaksolla kävi toisella tavalla, tämän anturin mittausarvot olivat lämpimimmät. Ullakon nurkkaan ilman puhallusta asennetun anturin log 08 arvot olivat kaikista lämpimimmät noin plus yhdessä asteessa ja anturin mittauskäyrä ei seurannut ulkolämpötilaa.

Näyttää siltä, että lumisateiden jälkeen katolle ja erityisesti räystäälle muodostui lumi- ja jääpeite, joka alkoi toimia lämpöeristeenä. Vaikka ulkona lämpötila vaihteli, räystäään pintalämpötila pysyi melkein samana ja tietysti laitteiston toimimattomuus vaikutti myös siihen.

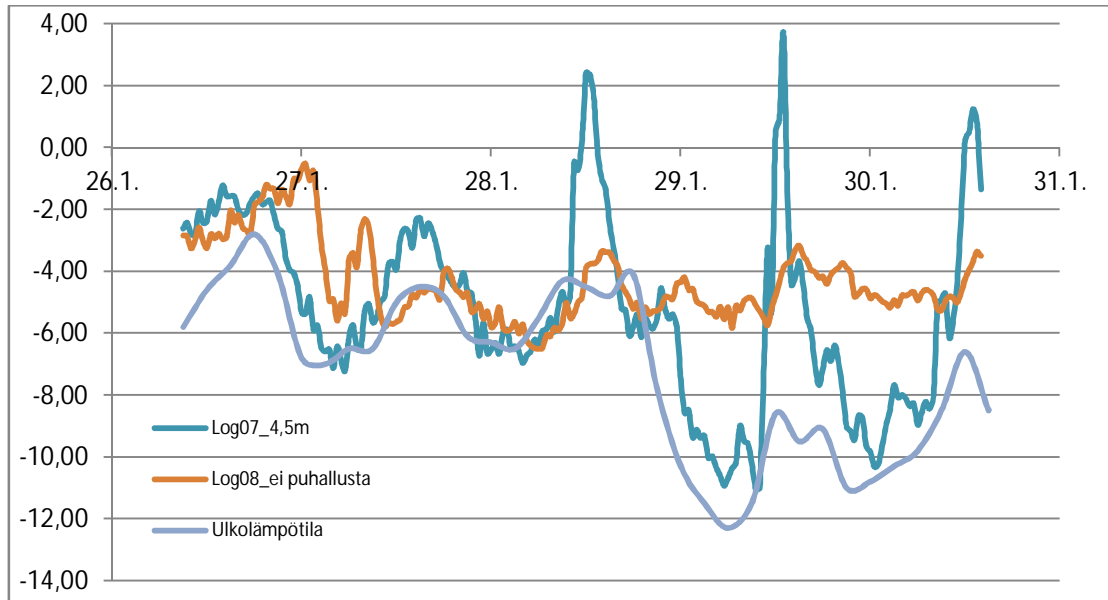
Kuva 13. Antureiden log07 ja log08 pintalämpötilat 26.1.–30.1.

Näiden mittausten jälkeen korkeammalle asennetun anturin log 07 mittausravot alkoivat käyttäytyä epänormaalisti (kuva 13). Anturin pintalämpötila alkoi nousta korkealle plussan puolelle joka vuorokausi aina samaan aikaan noin klo 12.00. On vaikeata sa-

noa, mistä se johtui, ehkä aurinko alkoi vaikuttaa siihen katon kohtaan, johon anturi oli asennettu.

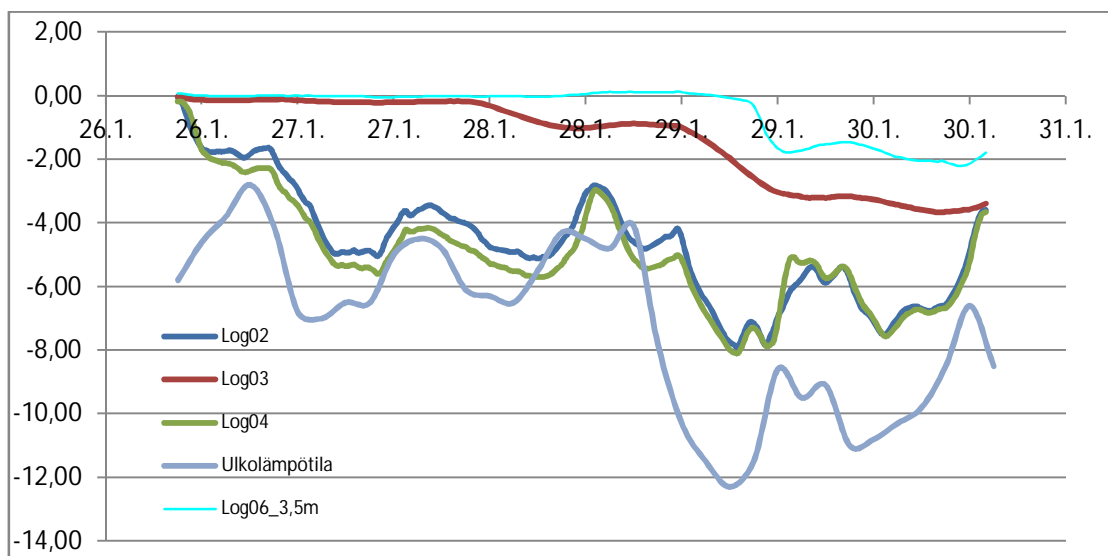
Kuva 14. Antureiden log 02 – 04 ja log 06 pintalämpötilat 26.1.–30.1.

Ullakon katon keskipintalämpötila 26.1.–30.1. oli -3,5 astetta. Pinta- ja ulkolämpötilan erotus on 3,6 astetta.

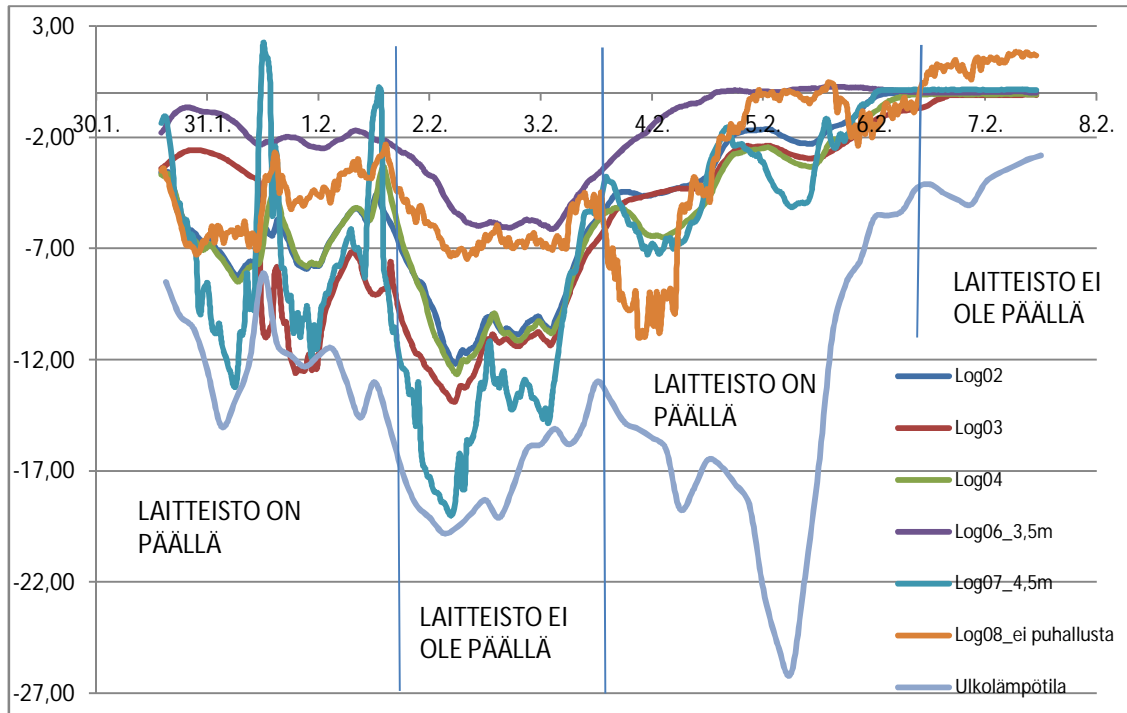
Kuva 15. Ullakon katon pintalämpötilat 30.1.–7.2.

Helmikuun 3. päivän jälkeen ullakon sisälämpötila nousi yli -2 astetta ja laitteisto oli taas päällä helmikuun 6. päivän saakka. 3.2.–6.2. ullakon katon pintalämpötila oli noussut, vaikka laitteisto oli toiminnassa ja ulkona oli tosi kylmä. Katon pintalämpötila ullakolla oli silloin keskimäärin -2,8 astetta, kun ulkona oli -15,6. Lämpötilojen erotus on 12,8 astetta.

Kuudentena päivänä ulkolämpötila nousi yli -5 astetta ja laitteisto meni pois päältä. Samana päivänä Resson lukion isäntä huomasi, että katolle alkoi muodostua pieniä jääpuikkoja. Antureiden pintalämpötila oli ollut silloin hieman nollan yläpuolella. Ullakon katon pintalämpötila 6.2.–7.2. oli keskimäärin +0,17 astetta, kun ulkona oli -4,06 astetta. Lämpötilojen erotus on 4,23 astetta.

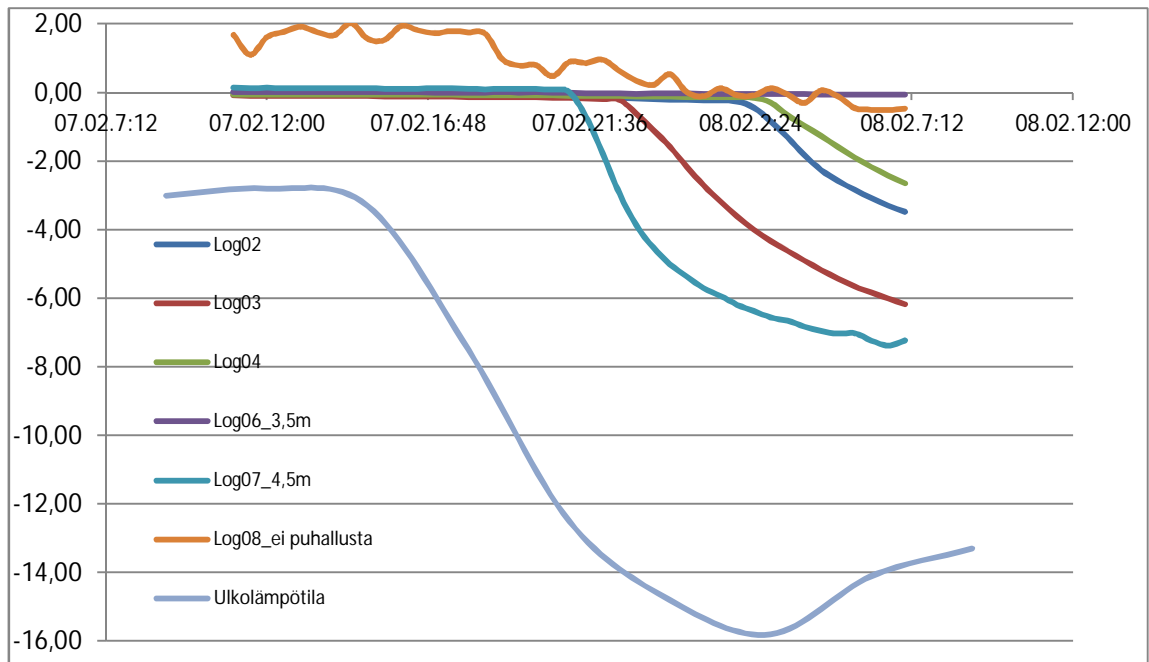
Kuva 16. Ullakon katon pintalämpötilat 7.2.–8.2.

Helmikuun 7. päivänä laitteisto kytkettiin täydelle teholle jääpuikkojen muodostumisen takia, ja melkein samaan aikaan ulkolämpötila alkoi kylmetä (kuva 16). Sisälämpötila 7.2–8.2. oli keskimäärin $-0,7$ asteessa, kun ulkolämpötila oli $-9,7$ asteessa. Lämpötilojen erotus on $9,0$ astetta.

Antureiden mittausarvot menivät alaspäin, eniten lämpötila laski korkeammalle asennetussa anturissa log 07. Räystäään antureiden log 02, log 03 ja log 04 lämpötila-arvot laskivat hitaammin ja vähiten. Anturi log 08 ilman puhallusta pysyi koko ajan plussan puolella, ja vasta kun ulkolämpötila laski -16 asteeseen, sen mittausarvot menivät miinuksien puolelle. Kolme ja puolen metriin asennetun anturin log 06 arvot olivat koko ajan nollassa, mikä johtuu luultavasti paksusta lumimäärästä anturin asennuskohdalla.

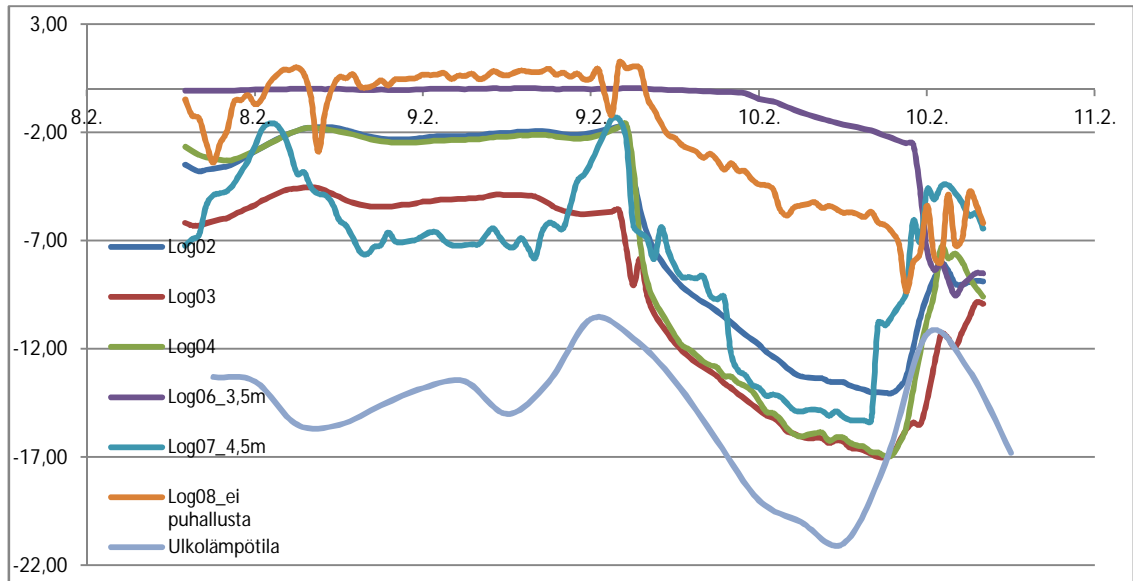
Kuva 17. Ullakon katon pintalämpötilat 08.2.–10.2.

Kun laitteisto oli ollut täysillä yhden päivän, seuraavana päivänä klo 7.00 laitettiin toimintaan ainoastaan poistoilmapuhallin automaattiasentoon. Siinä asennossa puhallin oli 8.2.–10.2. Ulkolämpötila mittauksen aikana oli keskimäärin -14,9 pakkasta.

Räystään antureiden log 02, log 03 ja log 04 mittausarvot olivat pakkasen puolella noin -4 asteessa, neljän ja puolen metrin korkeuteen asennetun anturin log 07 mittausarvot olivat matalimmat ja 3,5 metriin asennetun anturin log 06 arvot olivat nolla-asteessa (kuva 17). Ullakon nurkassa ilman puhallusta olevan anturin log 08 arvot olivat plussan puolella mittausaikana.

Seuraavana päivänä yöllä ulkolämpötila meni -20 pakkasasteeseen, ja kaikkien antureiden arvot menivät reilusti alas, räystään ja 4,5 metrin antureiden log 02, log 03, log 04 ja log 07 mittausarvot olivat ainoastaan muutamaa astetta korkeammat kuin ulkolämpötila.

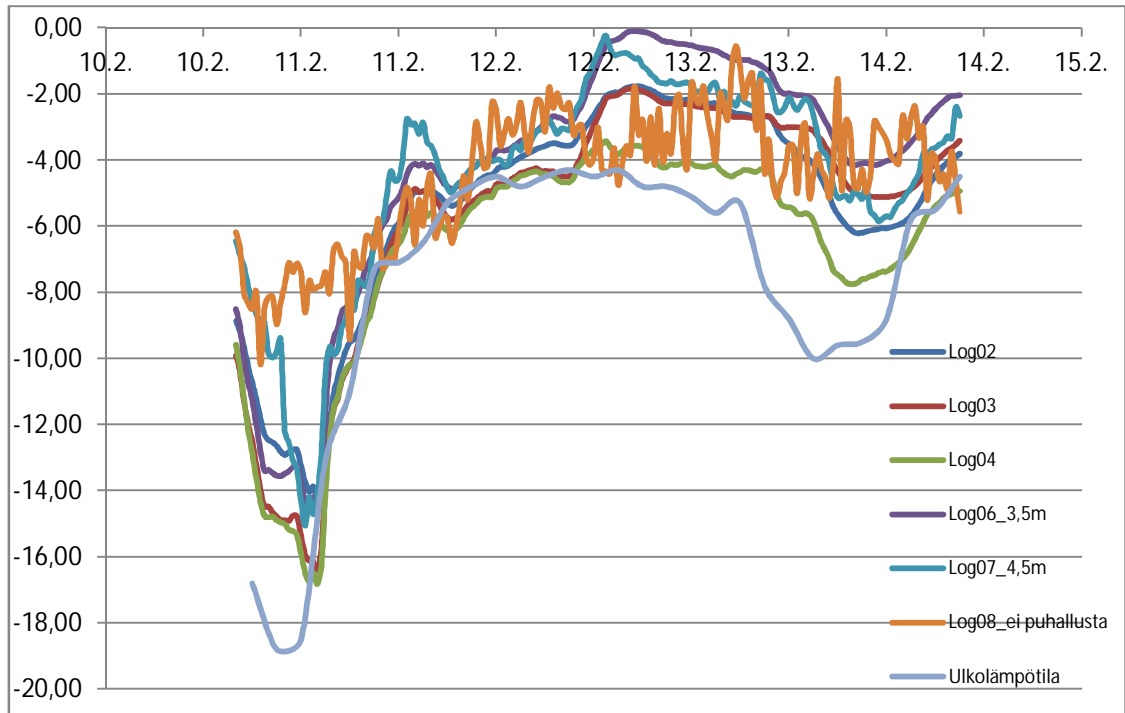
Kuva 18. Ullakon katon pintalämpötilat 10.2.–14.2.

Helmikuun 10. päivänä klo 16.00 laitteiston molemmat puhaltimet laitettiin täydelle teholle. Mittaukset kestivät 14. helmikuun saakka. Mittausten aikana kaikki pintalämpötila-anturit olivat miinuksella (kuva 18).

Ulkolämpötila oli alussa hyvin kylmää, mutta seuraavana päivän keskilämpötila nousi -5 asteeseen. Anturit seurasivat aika tarkasti ulkolämpötilan vaihtelua muutaman asteen erolla ja joidenkin antureiden arvot olivat jopa kylmempiä kuin ulkolämpötila. Tämä johtuu siitä, että helmikuun 10. päivän jälkeen katolla ei ollut enää lunta, huoltomiehet kävivät puhdistamassa kattoa lumesta.

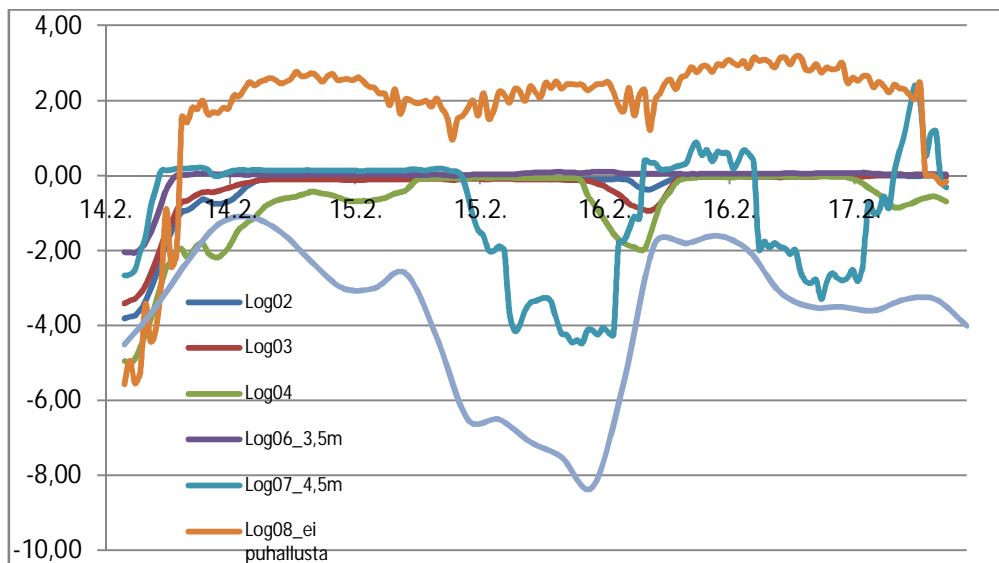
Kuva 19. Ullakon katon pintalämpötilat 14.2.–17.2.

Seuraavaksi laitteisto laitettiin käsiasentoon puolitehoon. Ulkolämpötila mittausten aikana vaihteli miinus kahdesta asteesta miinus kahdeksaan asteeseen (kuva 19). Räystään anturit olivat melkein koko ajan nolla-asteessa, ja korkeammalle asennetun log 07 anturin arvot olivat kylmimmät. Ullakon nurkassa ilman puhallusta olevan anturin log 08 mittausarvot nousivat plussan puolelle.

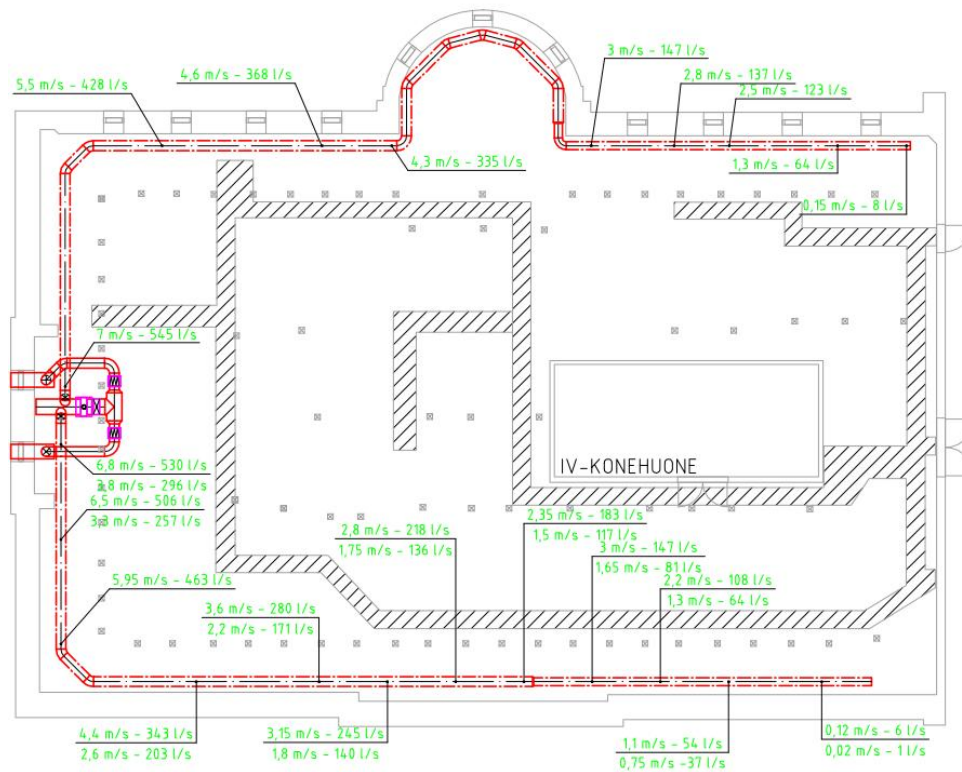
Kuva 20. Asennetun kanaviston ilmanopeudet.

Ilmannopeusmittaus puhallusreiästä ei onnistunut käytössä olevalla kuumalankamittarilla, mittaustulos vaihteli liian paljon enkä voinut luottaa saatuihin tuloksiin. Yhden puhallusreiän ilmamäärän arvioin jakamalla mittaamalla saadun ilmankulutuksen puhallusreikien määrällä.

Mittauksista saatujen ilmamäärien perusteella arvioin raitisilmaottokanavien nopeudet. Molempien raitisilmakanaviston koko on 470x300 millimetriä, ja niiden läpi kulkee ilmamäärää 545 l/s ja 530 l/s. Tämä tarkoittaa sitä, että raitisilmanoton kautta ilmaa liikkuu nopeudella 3,87 ja 3,76 m/s. Tämä on paljon, yleensä ulkoilmasäleiköt mitoiteetaan maksiminopeudelle 2 m/s ja suositusnopeus on 1 m/s. Jotkut raitisilmasäleikköjen valmistajat suosittelivat nopeudeksi 0,7 m/s, jos halutaan varmistaa, ettei lumi pääsisi kanaviston sisään.
