LÄMPÖ- JA ILMAVUOTOJEN HALLITSEMINEN RAKENTAMISESSA

Opinnäytetyö 2013

Muuronen Janne	Lämpö- ja ilmapuotojen hallitseminen rakentamisessa
Opinnäytetyö	41 sivua + 60 liitesivua
Työn ohjaajat	Lehtori Sirpa Laakso, Lehtori Jani Pitkänen
Toimeksiantaja	Lujatalo Oy, Vesa Lappalainen
Tammikuu 2013	
Avainsanat	Laadunhallinta, laadunvarmistus, vaipparakenne, ilmapuodot

Heat and Air Leakage Management in Construction

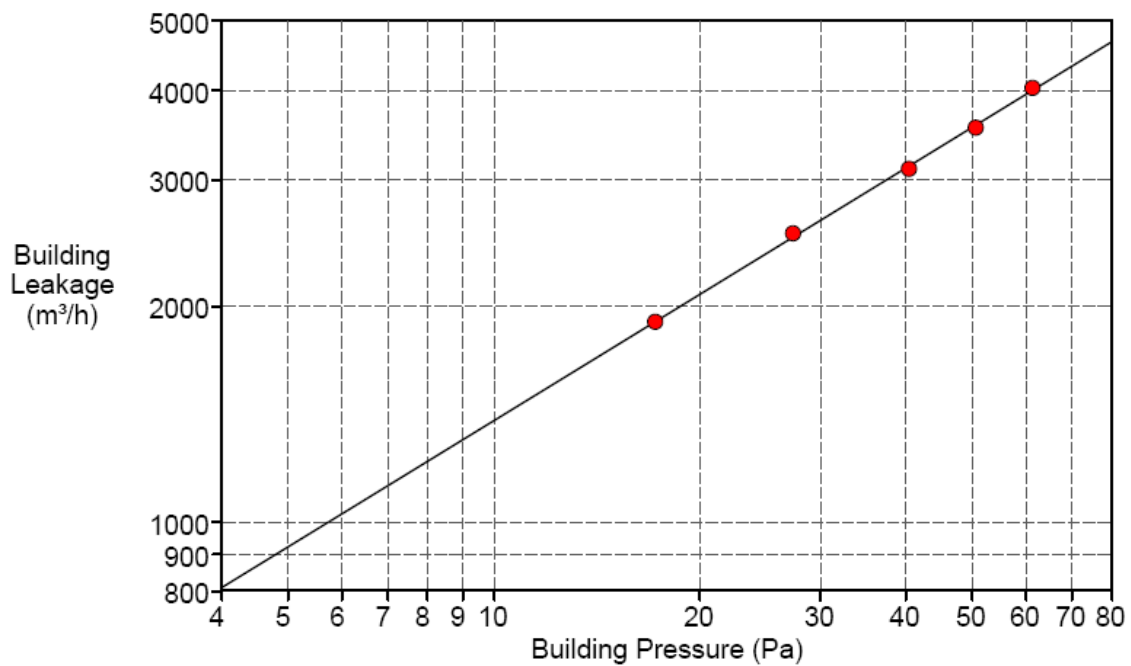
Kuva 17. Ilmavirtauskäyrä ei paine-eroilla. Katso liite 8.

Rakennuksen ilmavuotomittaus onnistui erinomaisesti. Ilmatiivyyden suunnitteluar-
voksi määritetty ilmavuotoluku n50 oli 0,8 1/h ja se pystyttiin alittamaan puolella. Il-
mavuotoluvuksi saatiin 0,4 1/h.

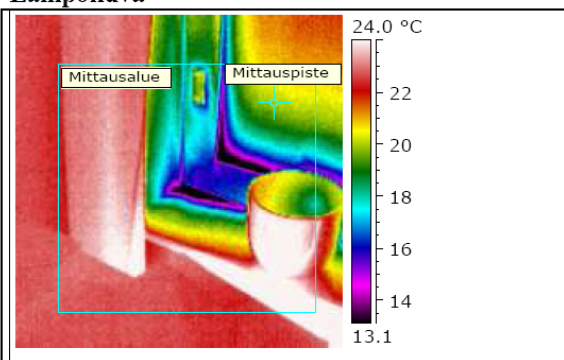
Kohteen tiedot: Paulakoti II, Takojantie 2A, Kotka	
Kuvauspaikka: huone 123	Kuvauspäivämäärä: 8.3.2012

Korjausluokka 3. Täyttää asumisterveydelle asetetun hyvän tason vaatimukset, mutta piilee tilan käyttötarkoitus huomioiden kosteus- ja lämpötekniisen toiminnan riski. On tarkasteltava rakenteen kosteustekninen toiminta tai tehtävä lisätutkimuksia.
