1960–1980-luvun omakotitalojen rakennusvirheet ja niiden korjaus

Insinöörityö
Kajaanin ammattikorkeakoulu
Tekniikan ja liikenteen ala
Rakennustekniikan koulutusohjelma
Kevät 2013

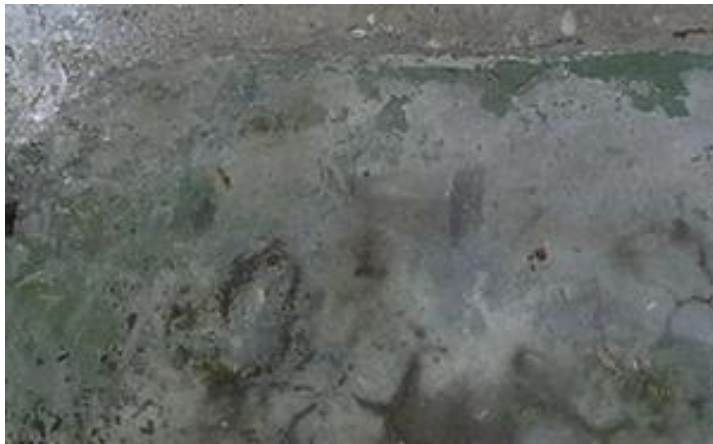
Maanvaraista betonilaattaa on alettu käyttää 1950-luvulta lähtien, ja se on yleistynyt suosituimmaksi lattiatyypiksi. 1960–1990-luvuilla tehdyissä maanvaraisissa lattioissa on ilmennyt paljon jonkinlaisia kosteusvaurioita. Valtaosa kosteusvaurioista on syntynyt maasta kapillaarisesti nousseen kosteuden johdosta, joka on ilmentynyt lattiamateriaalien värjäytymisenä, irtoamisena tai kupruiluna. Kuvassa 9 on esitetty maanvarainen betonilaatta, joka on tummunut ja maali on irronnut kosteuden takia.

Kuva 9. Irronnut pinnoite ja betonin värjäytyminen maanvaraisessa betonilaatassa kosteuden takia. [10.]

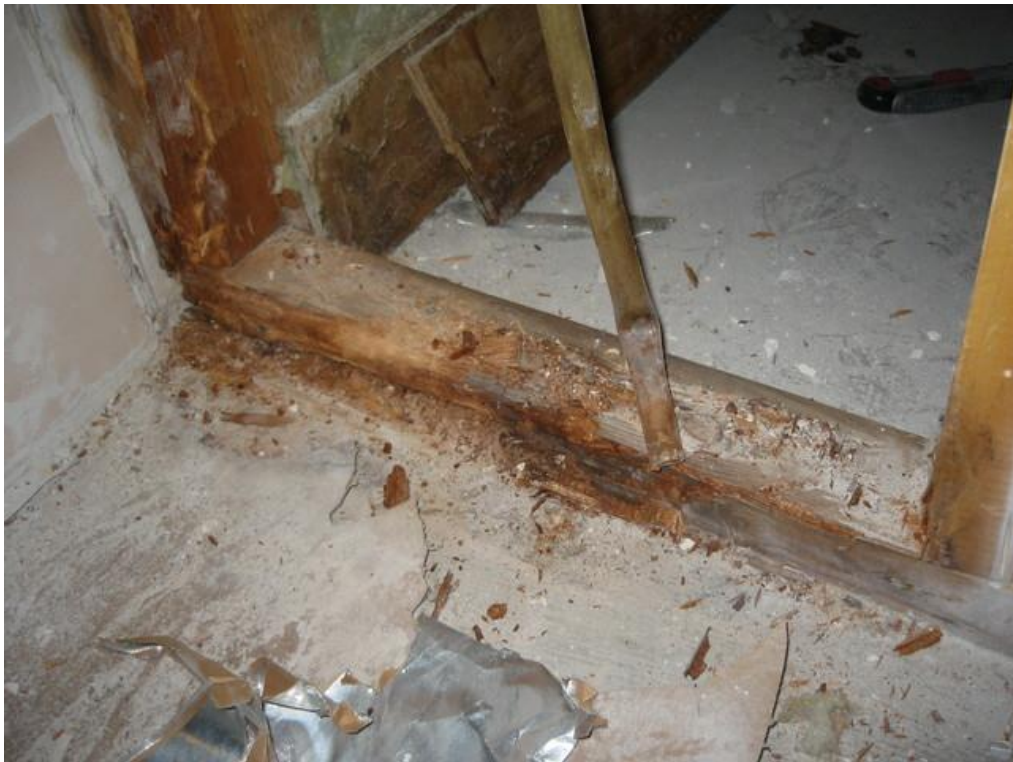
puissa on havaittavissa mikrobikasvustoa. Väliseinien alaohjauspuissa ja runkotolppien alaosissa on myös havaittavissa lahovaurioita. [13.] Kuvassa 13 on esitetty väliseinän alaohjauspuu, joka on kärsinyt lahovaurioita.

Kuva 13. Lahovaurioita väliseinän alaohjauspuussa. [14.]

Kaksoislaattarakenteessa, joka on kärsinyt kosteusvauriosta, tulee selvittää, miten kosteus on päässyt rakenteisiin ennen korjaustoimenpiteisiin ryhtymistä. Jos tiedetään, että betonilaattojen välissä on kosteutta, on päällimmäinen betonilaatta ja betonilaattojen välissä oleva lämmöneriste poistettava. Kaksoislaattarakenteen sisällä olevat vesiputket on poistettava rakenteen välistä tai on varmistettava, etteivät ne aiheuta vesivahinkoa rakenteessa esimerkiksi muuttamalla vesiputket muoviputkiksi, jotka ovat erillisen suojaputken sisällä, jolloin vesivuoto tulee ilmi hyvissä ajoin. Väliseinien alaohjauspuut tulisi korottaa valmiin lattiapinnan korkoon esimerkiksi muuraamalla väliseinän kohdalle tiilistä tai harkoista korotus, jolloin väliseinän alaohjauspuu ei jää lattiarakenteiden sisään.

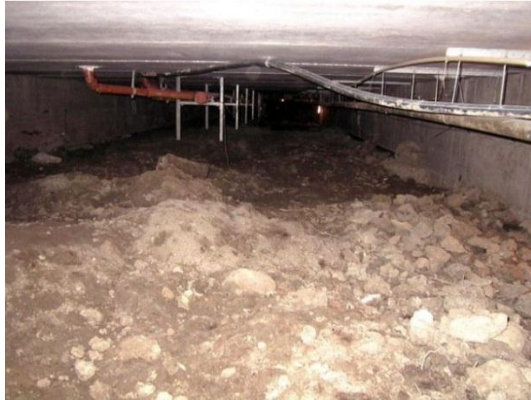
aa ja siinä vesi pääsee nousemaan kapillaarisesti ylöspäin. Tästä johtuen alapohjarakenteet ovat jatkuvan kosteusrasituksen alla, eikä ilmanvaihto riitä kuivattamaan alapohjan ilmatilan kosteutta pois. [20.] Kuvassa 19 on esitetty tuulettuva alapohja, jonka maaperä on kosteaa perusmaata. Rakenteisiin on tästä johtuen aiheutunut kosteusrasituksia.

Kuva 19. Tuulettuvan alapohjan perusmaa aiheuttaa kosteushaittoja rakenteissa. [20.]

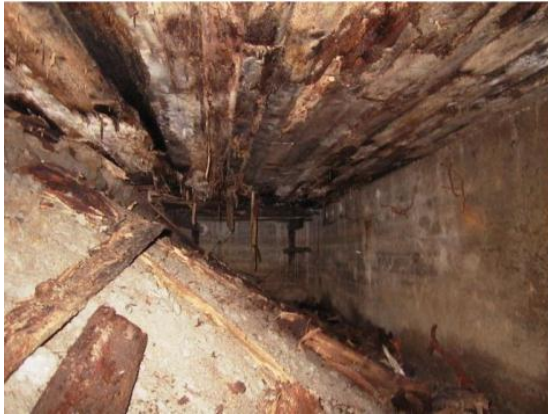
Joissakin rakennuksissa tuulettuvan alapohjan toimivuutta on tehostettu tekemällä alapohjasta hormi katolle savupiipun yhteyteen, ja jossakin vaiheessa rakennusta remontoitaessa hormi on tukittu. Tästä johtuen tuulettuvan alapohjan ilmanvaihto on lakannut toimimasta.

Kuva 20. Tuulettuvassa alapohjassa muottilaudoitukset on jätetty paikoilleen. [20.]

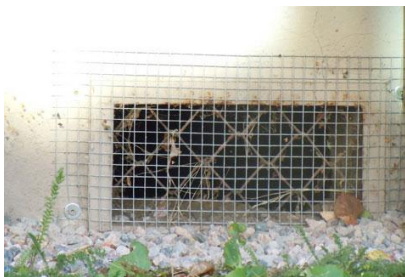
Tuulettuvan alapohjan maanpinta on joissakin tapauksissa alempana kuin rakennusta ympäröivä maanpinta. Tästä johtuen rakennuksen ulkopuolella liikkuva vesi voi kulkeutua tuulettuvaan alapohjaan, joko imeytymällä sokkelin läpi tai tuuletusaukoista, jos ne ovat maanpinnan tasolla. Kuvassa 21 on esitetty rakennusta ympäröivän maanpinnan korko tuulettuvan alapohjan maanpinnan korkoon nähden. Kuvassa rakennusta ympäröivän maanpinnan korko on virheellisesti ylempänä kuin tuulettuvan alapohjan maanpinta. Kuvassa 22 on esitetty tuuletusaukon liian matala sijainti maanpintaan nähden.

Kuva 22. Tuulettuvan alapohjan tuuletusaukon virheellinen sijainti maaperään nähden. [21.]

Jos tuulettuvan alapohjan ilmanvaihto ei ole riittävä, on sitä parannettava tekemällä lisää tuuletusaukkoja tai isontamalla entisiä. Yksi hyvä vaihtoehto on asentaa alapohjaan koneellinen poisto, joka imee tuulettuvasta alapohjasta ilmaa ulos rakennuksesta. Kuvassa 23 on esitetty yksi vaihtoehtoinen ratkaisu tuulettuvan alapohjan kuivatukseen. Ilmanvaihtokone imee kosteutta ja ilmaa pois tuulettuvasta alapohjasta pitäen tämän kuivana.

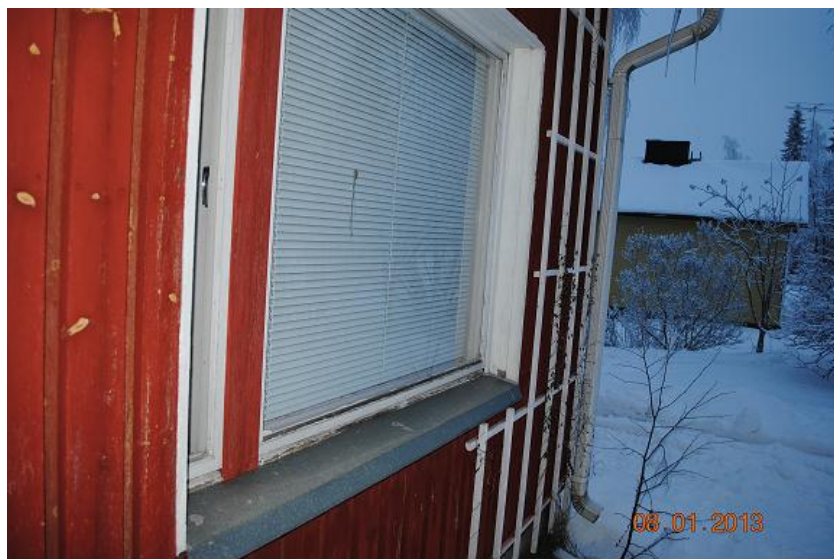
Ikkunapellitykset on saatettu tiivistää liimamassan avulla ikkunapokaan, ja ajan kuluessa saumat halkeavat puutteellisen huollon vuoksi. Kuvassa 26 näkyy ikkunapellityksen puutteellinen kaato, jolloin vesi on valunut ikkunaan päin. Ikkunan alaosassa on lahovaurioita.

Kuva 26. Ikkunan pellityksen kaato on puutteellinen.

Puutteelliset ikkunapellitykset tulee korjata. Jos ikkunapeltien kaadot eivät ole riittävät, ne on kallistettava niin, että vesi valuu pois päin ikkunasta ja on tarkastettava, että ikkunoiden ja ikkunapellitusten liittymäkohdat ovat tiiviitä. Ikkunapellitusten suositeltu kaltevuus rakennuksesta pois päin on 30 astetta ja ikkunapellitissä on oltava riittävä tippanokka, jotta vesi ei valu ikkunapellitiltä rakennuksen ulkoseinille [26.]. Kuvassa 34 on esitetty ikkunapellitusten periaatekuvat.

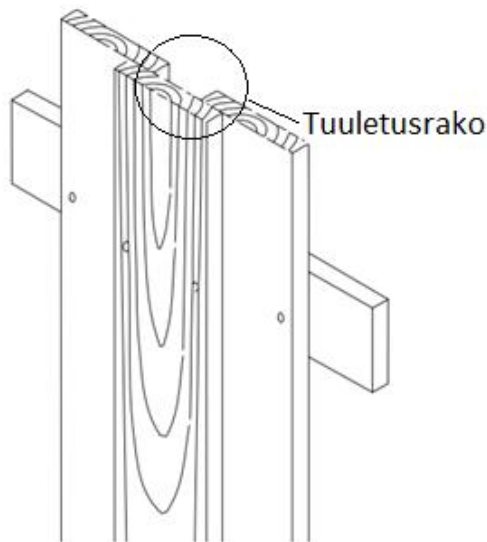
Kuva 27. Pystylomalaudoituksen puutteellinen tuuletus. [24.]

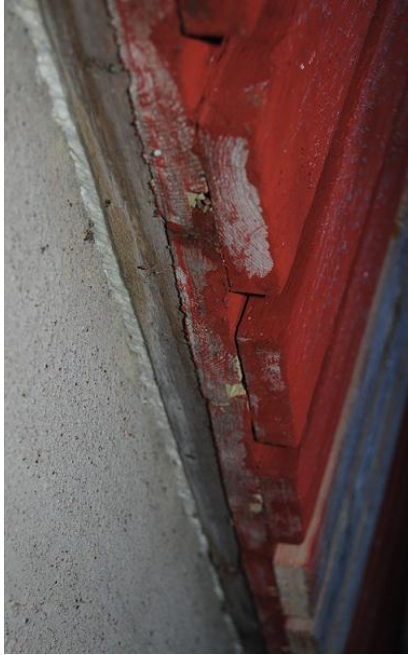
Julkisivun tuuletusväli saattaa puuttua ulkoseinärakenteesta kokonaan. Tuuletusvälin puuttuessa rakennuksen sisältä tuleva kosteus ja ulkoa julkisivun läpi tuleva kosteus ei pääse kunnolla kuivamaan. Tämä voi aiheuttaa runkorakenteissa kosteus- ja mikrobivaurioita. Lautaverhoillussa julkisivussa, esimerkiksi pystylomalaudoituksessa, tuuletusraot ovat hyvin pienet ja tuuletus tapahtuu ainoastaan alempien lautojen välistä. Kuvassa 27 näkyy, että tuuletusrako on pieni, eikä välttämättä riitä tuulettamaan julkisivun ja seinän väliä. Joissakin tapauksissa tuuletusrako on tukittu kokonaan. Kuvassa 28 pystylomalaudoituksen tuuletusväli puuttuu kokonaan.

Kuva 28. Tuuletusväli puuttuu pystylomalaudoituksen takaa.

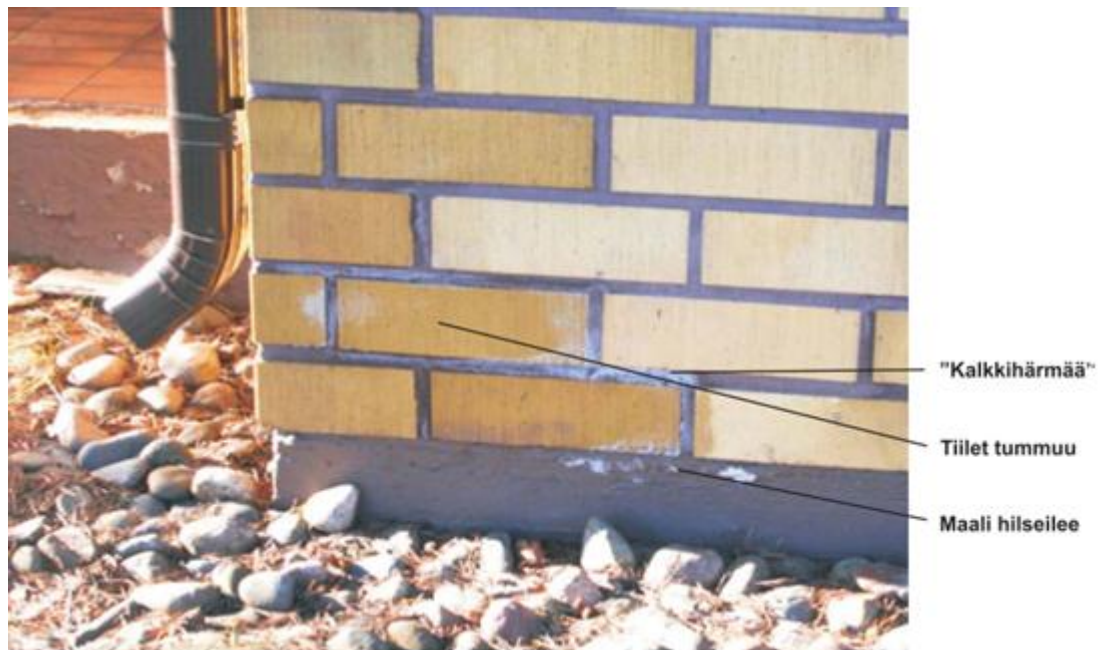
Kuva 30. Tiiliverhouksessa kosteuden aiheuttamia jälkiä. [22.]

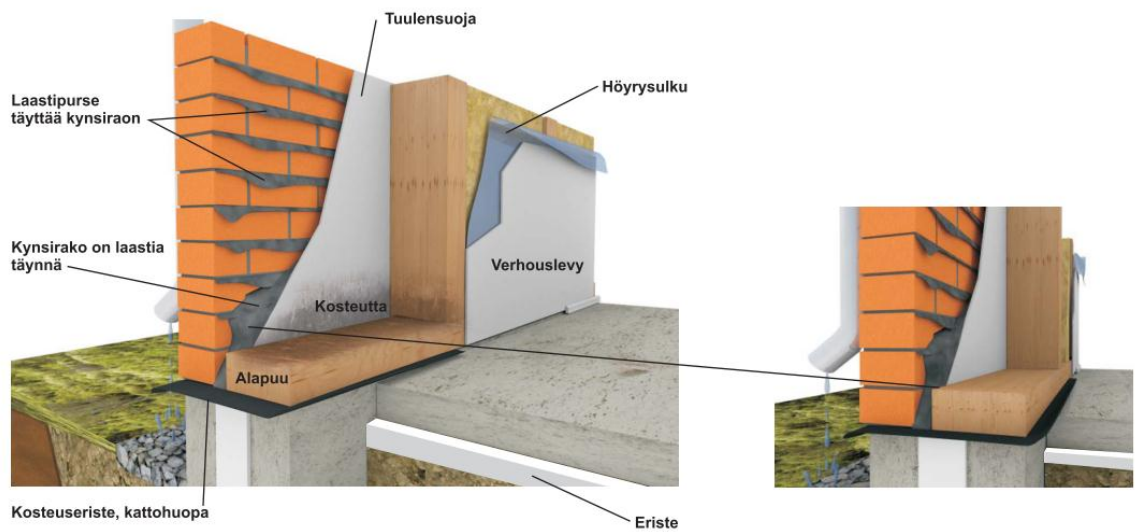
Vesisateella tiili imee hyvin vettä ja tämän vuoksi on tärkeää, että tuuletusrako on riittävä, koska muuten vesi pääsee imeytymään myös runkorakenteisiin. Jos tiiliverhouksen takana oleva tuuletusrako on puutteellinen, voi tämä ilmetä härmeenä ja kalkkina tiilien pinnassa. Tällöin voidaan todeta, että seinärakenne on ollut pitkään kosteusrasituksen alaisena. Näkyvät vauriot voivat näkyä myös maaperästä kapillaarisesti nousevan kosteuden takia tai lumen sulamisvesistä. [22.] Kuvassa 30 näkyy kosteusvauriota tiiliverhouksessa. Kuvassa 31 näkyy tiiliverhous, jonka takana oleva ilmarako on tukkeutunut laastipurseista.

Kuva 31. Tiiliverhouksen takana oleva tuuletusrako tukkeutunut. [22.]

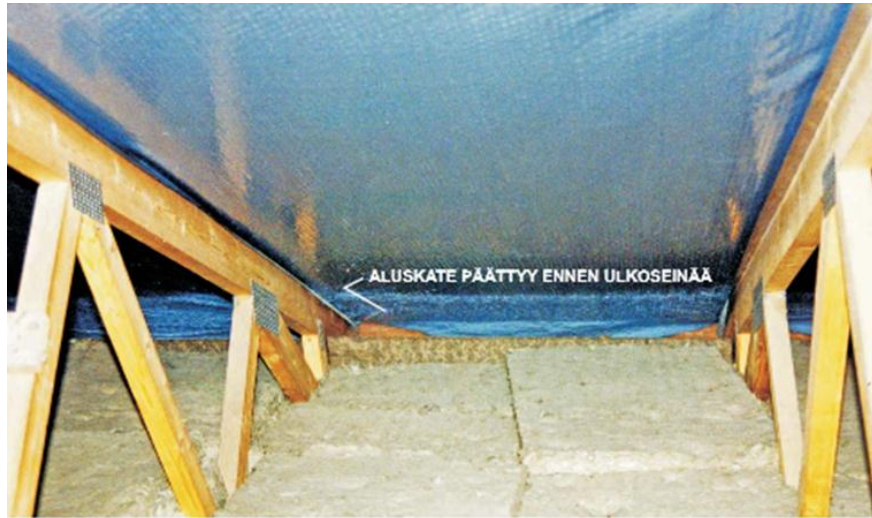
päättyy ennen ulkoseinää, jolloin sen päällä valuva vesi johtuu suoraan yläpohjaan ja ulkoseinärakenteisiin.

Kuva 37. Virheellisesti asennettu aluskate. [29.]

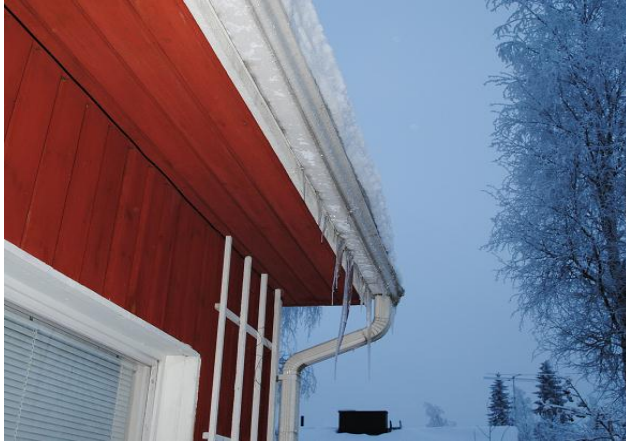
Tiivistyvä vesi jäätyy ja sulaessaan vesi tippuu yläpohjan eristetilaan. Lämpövuodon voi myös havaita pakkasella räystäälle syntyneistä jääpuikoista. Kovalla pakkasella syntyvät jääpuikot voivat johtua siitä, että yläpohjassa lämpövuotoja, joiden vuoksi vesikatteeseen tiivistyvä vesi johtuu räystäälle ja jäätyy. Lisäksi katolla oleva lumi voi alkaa sulaa, jolloin sulamisvedet kulkeutuvat räystäälle ja jäätyvät. [29.]. Kuvassa 38 ilmenee yläpohjan lämpövuoto jääpuikkoina räystäällä.

Kuva 38. Yläpohjan lämpövuoto.

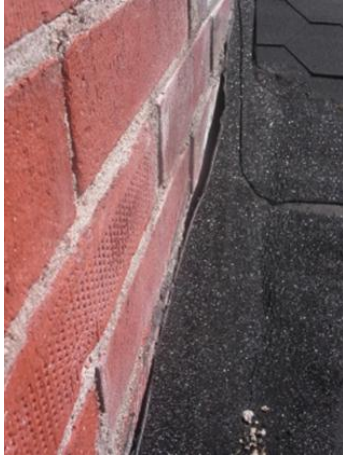
Bitumihuopakatteet yleistyivät omakotitaloissa 1950-luvuilla. 1960–1970-luvuilla käytetyt bitumihuopakatemateriaalit poikkeavat nykyisistä bitumihuopakatteista kestävyydeltään merkittävästi ja niiden käyttöikä on täyttynyt. Bitumihuopakate haurastuu, ja siihen syntyy helposti vaurioita. Bitumihuopakatteiden alla ei tyypillisesti ole käytetty aluskatetta, ja läpiviennit on tiivistetty kääntämällä huopa läpiviennin päälle. Huopa voi vuosien kuluessa irrota läpiviennistä, jolloin läpiviennin ja huovan väliin syntyy rako, josta sadevesi pääsee kattorakenteisiin. Vaurio on esitetty kuvassa 39. [29.]

Kuva 39. Huopa irronnut läpiviennistä. [29.]

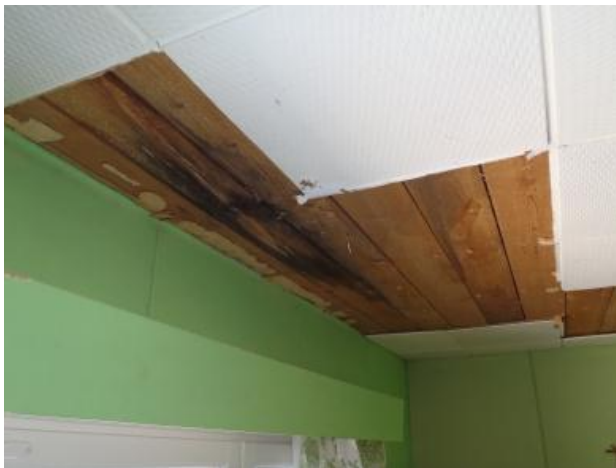
Veden päästessä yläpohjarakenteisiin vesi voi aiheuttaa kosteus- ja mikrobivaurioita rakenteissa. Vuoto voi ilmetä huonetilassa kattoon ilmestyneenä tummumisena sekä veden tulemisena sisätiloihin. Vuoto voi olla vesikatteessa pitkään, ennen kuin se tulee ilmi. Kuvassa 40 näkyy katon tummuminen vesikatteen vuotamisen takia. Vauriota ei välttämättä havaitse, ennen kuin sisäkaton verhoilumateriaali poistetaan. Jos rakennuksen katossa on höyrynsulku, niin vuotokohta voi olla vaikea selvittää, koska vesi kulkeutuu muovin päällä ja tulee sisään höyrynsulussa olevan sauman tai reiän kautta.

Kuva 40. Vesikatteen vuoto ilmenee sisäkaton tummumisena. [29.]

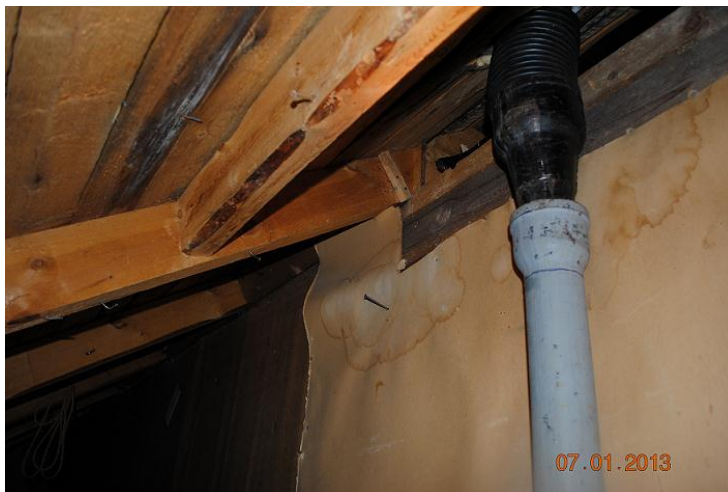
Kuvassa 41 näkyy konesaumattun peltikatteen ruodelaudoitus. Peltikatteen alla ei ole aluska- tetta, jolloin kondenssivedet valuvat yläpohjaan, joka ilmenee tummina alueina rakenteissa. Lisäksi viemärin tuuletusputki on eristämättä, joka voi hikoilla pakkasella. Putken hikoillessa putken pintaan tiivistyy kosteutta, joka voi valua rakenteisiin.

Kuva 41. Konesaumattun peltikaton alla ei ole tarvinnut aluskatetta.

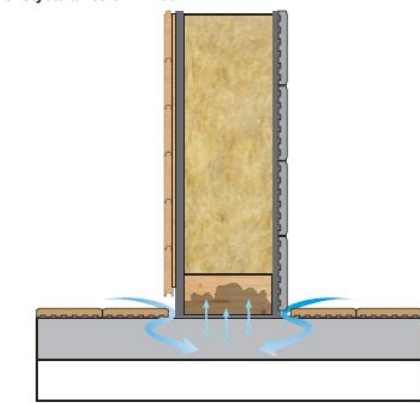
Yleisin ongelma väliseinissä on veden pääsy seinä- ja lattialaattojen välisestä silikonisaumasta. Tällöin vesi voi kulkeutua levyn ja lattian välistä puurungon alaohjauspuuhun ja aiheuttaa siellä kosteus- ja mikrobivaurioita, jotka on esitetty kuvassa 42. [29.]

Kuva 42. Veden pääsy alaohjauspuuhun. [29.]

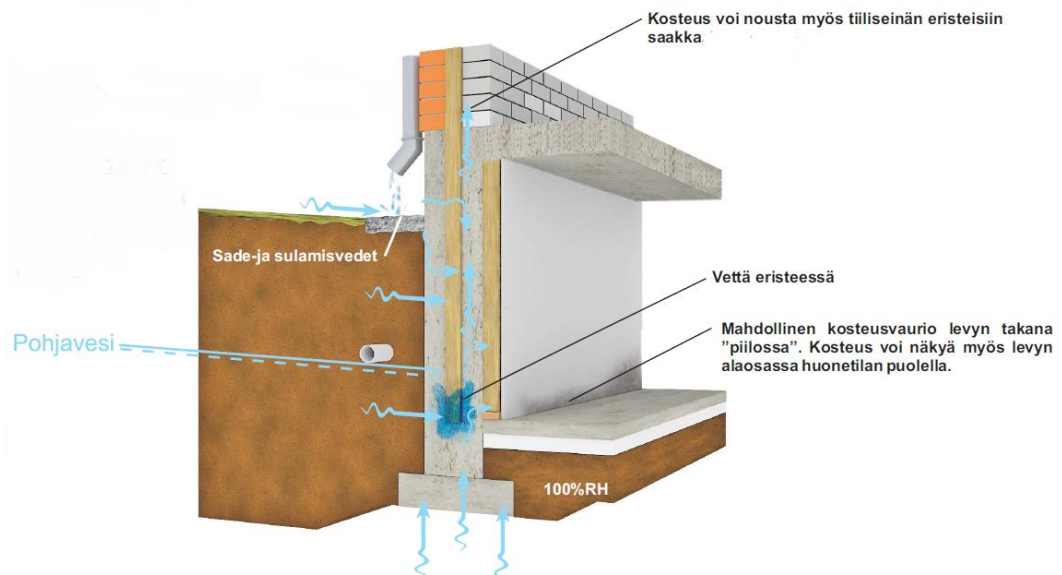
Joissakin kellaritiloissa betonisten ulkoseinien väliin on asennettu mineraalivilla- tai puukuitusementtilevyeriste, joka ovat herkkiä kosteusvaurioille. [29.] Kuvassa 43 on esitetty mineraalivillaeriste kellarin seinän sisäpuolella ja seinän sisässä. Kuvassa on havainnollistettu, kuinka korkea pohjavedenpinta voi aiheuttaa kosteusvaurioita kellarin seinärakenteissa.

Kuva 43. Kosteusvaurio kellarin seinässä. [29.]

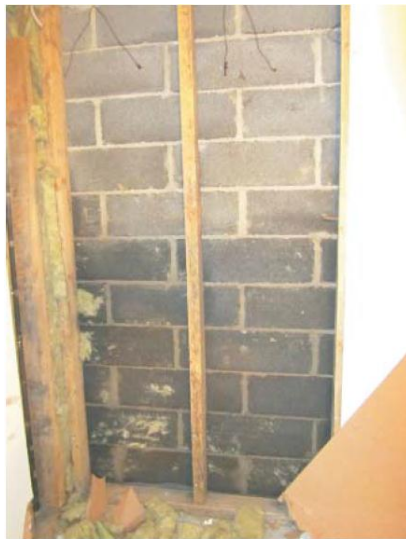
Kuva 44. Kosteus nousee kapillaarisesti kellarin seinässä. [29.]
