**Energiapuun ja kantojen korjuun laatu UPM:n Seinäjoen
logistiikan alueella 2012**

Opinnäytetyö

Kevät 2013

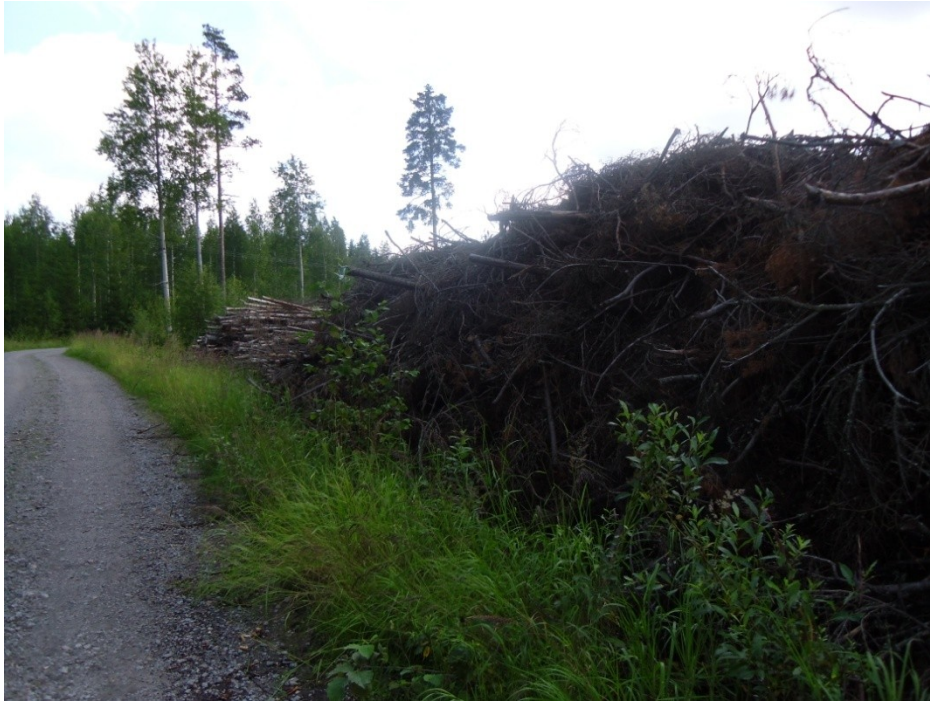
Kuvio 2. Tievarastossa olevan hakkutähteen väritys ruskeaa, tulisi olla peite. Kuva: Juhon Teppo

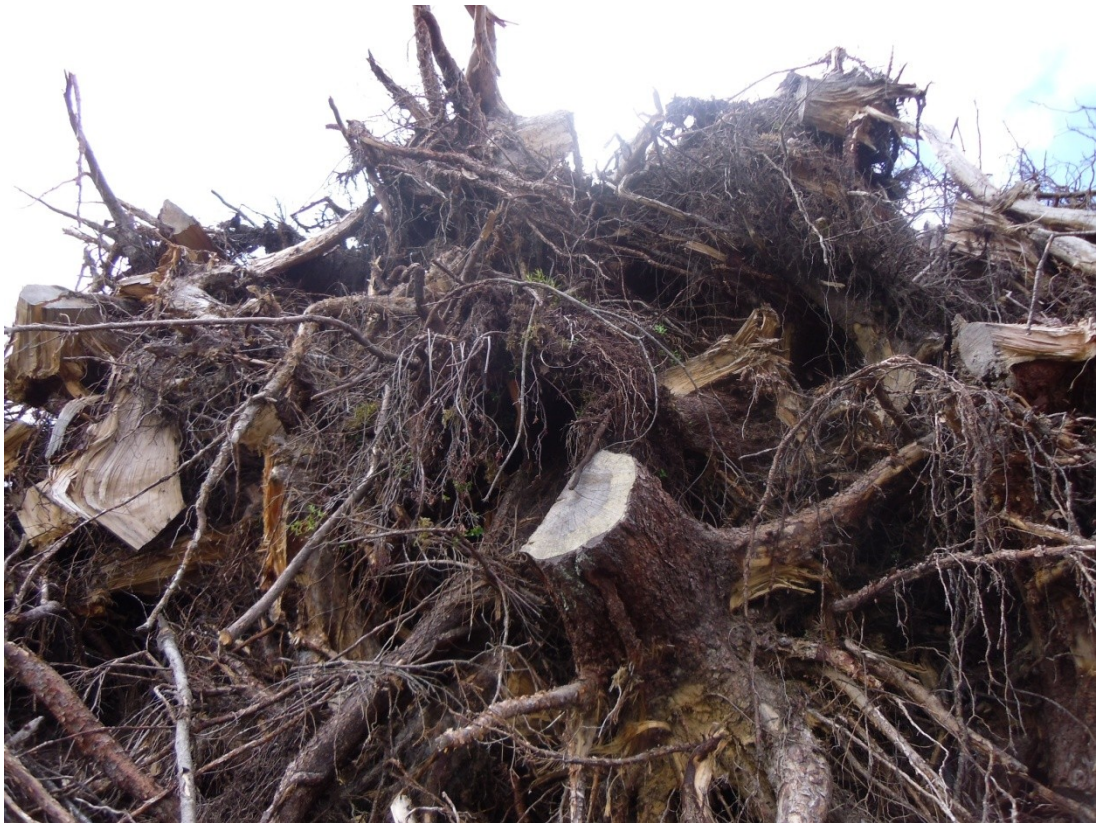
Kuvio 5. Kantovarastossa maa-ainesta ja kiviä. Kuva: Juho Teppo.

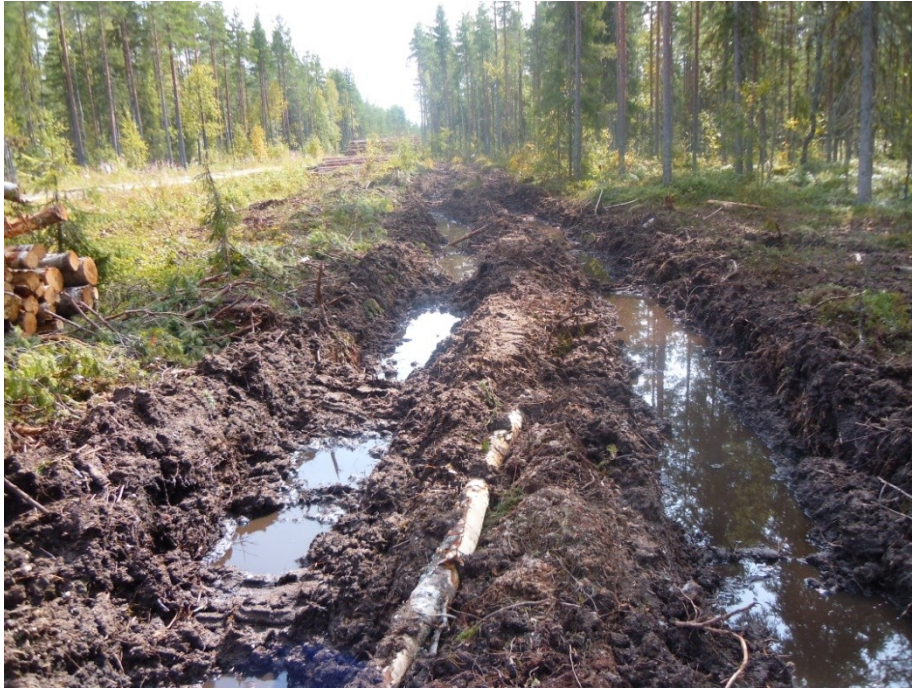
Kuvio 6. Kokoojauralle jäänyt urapainauksia, mitkä vaikuttavat lohkon yleisilmeeseen. Kuva: Juho Teppo.

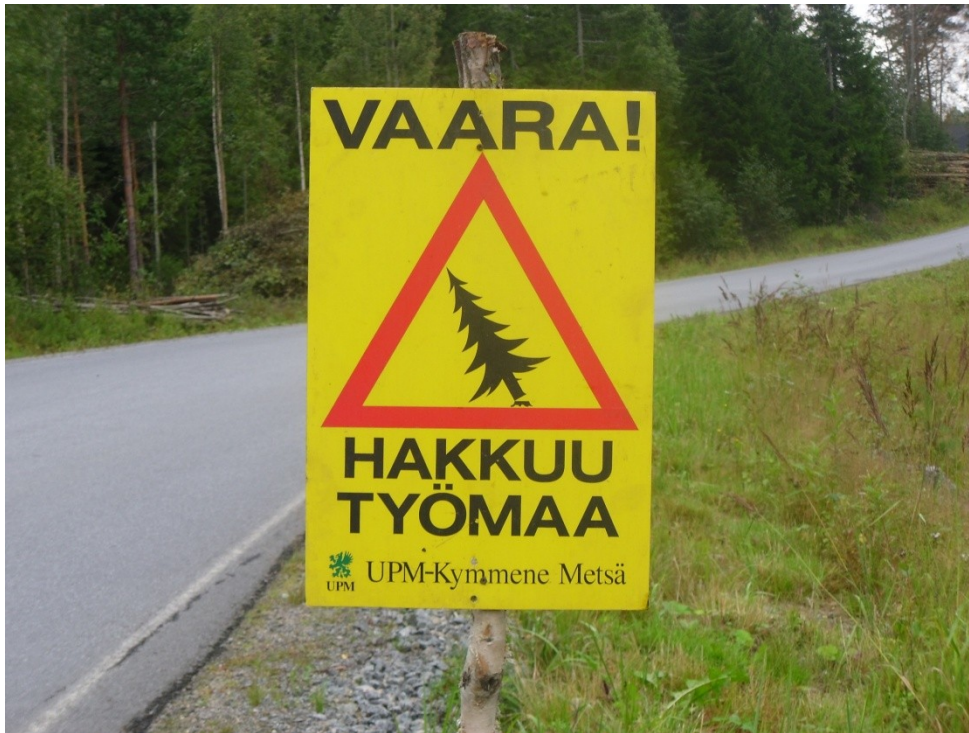
Kuvio 7. Ulkopuolisia tulee varoittaa hakkuusta asianmukaisin keinoin. Kuva: Juho Teppo.
