Opinnäytetyö (AMK)
Restauroinnin koulutusohjelma
Rakennusrestaurointi
2014

1900-LUVUN ALUN HIRSITALON RESTAUROINTI

THE RESTORATION OF AN EARLY 20TH CENTURY TIMBER HOUSE

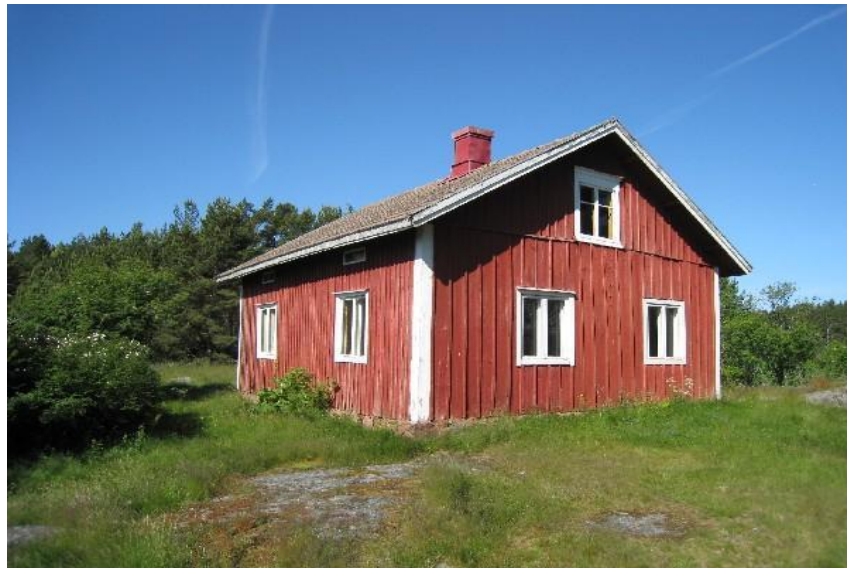
Kuva 4. Asuinkerroksen vaihdetut keskijakoiset ikkunat etelä- ja itäseinällä.

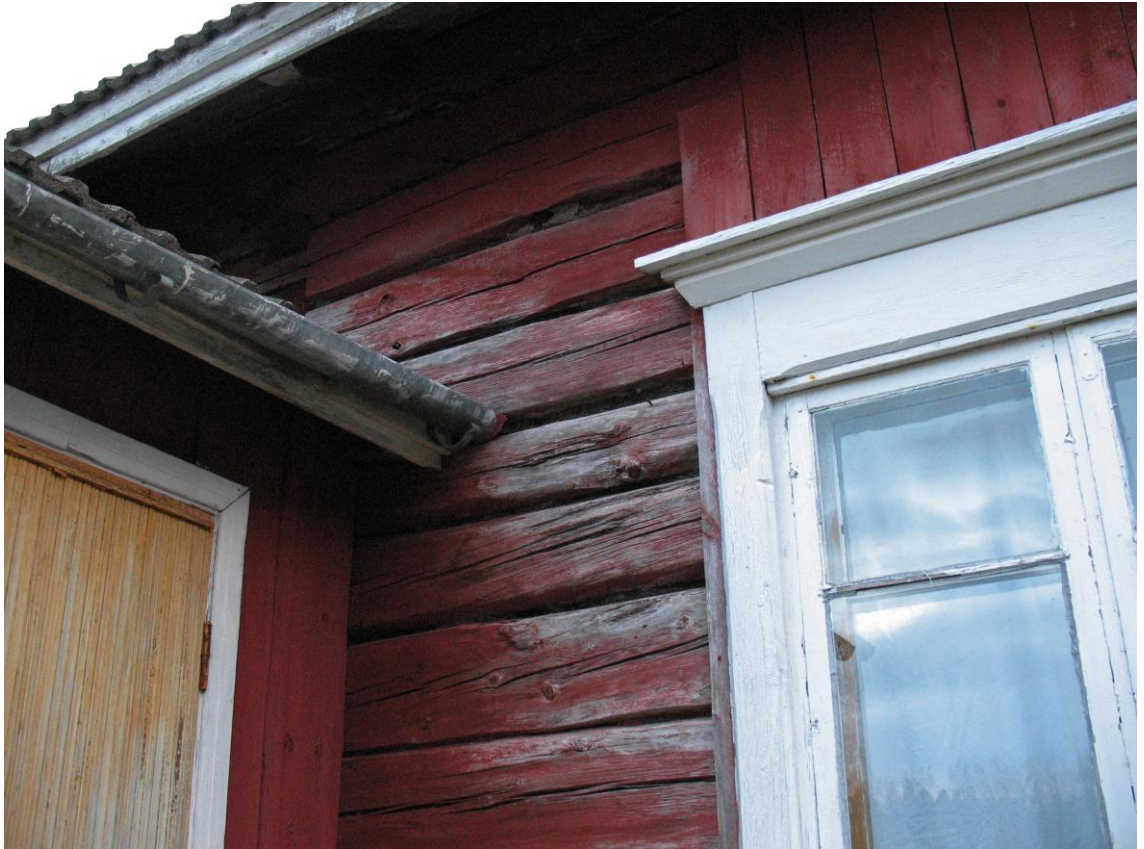
Kuva 8. Sadeveden huuhtomaa hirsirunkoa pohjoisseinällä.

Pohjoinen julkisivu on kuistin vasemmalta puolelta kokonaan laudoittamaton ja kuistin oikealta puolelta se on laudoitettu vain osittain. Tämä laudoitus ei ole alkuperäinen, vaan siinä on käytetty samaa huomattavasti kapeampaa materiaalia, jolla myös eteläinen seinä on verhoiltu. Kuistin oikeanpuoleisen seinän laudoitus on jäänyt merkittävästi kesken. Viimeisistä laudoista puuttuu myös rimointi kokonaan ikkunan yläpuolelta, aivan kuin puutavara olisi loppunut käsistä ja työ jäänyt sen myötä keskeneräiseksi ainakin vuoteen 2013 saakka (kuva 8).

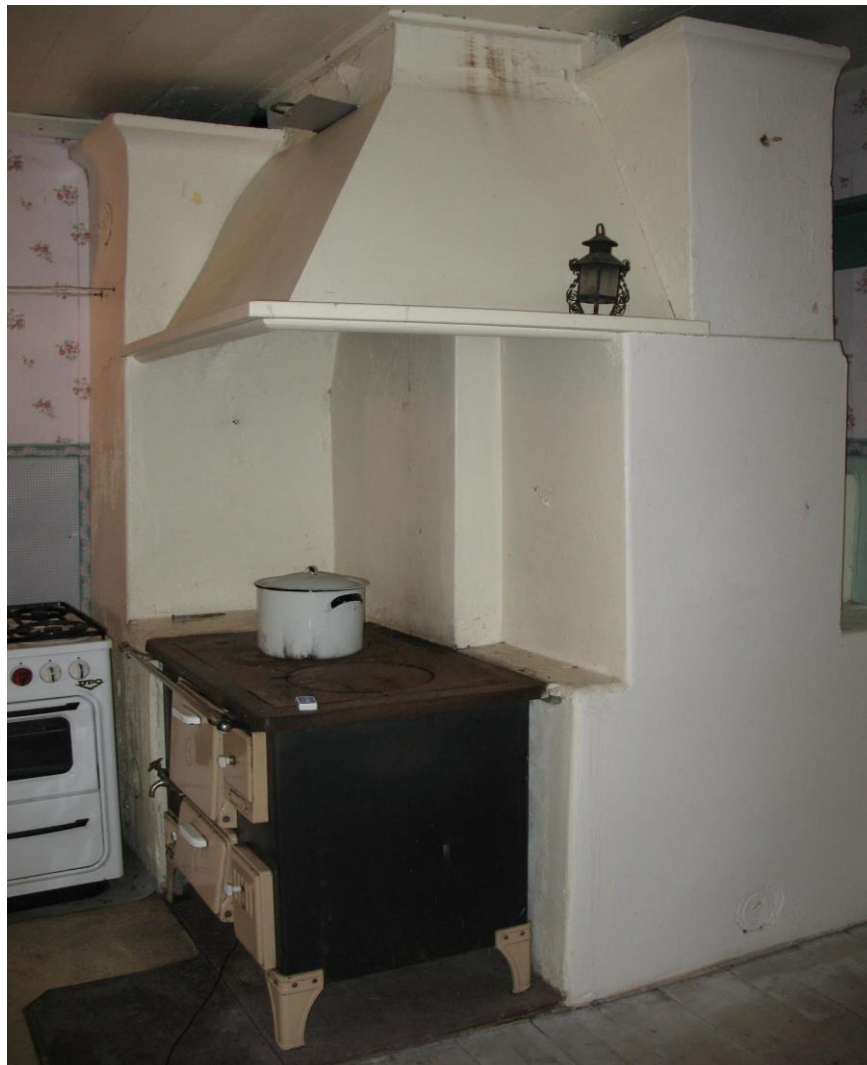
Kuva 12. Tuvan vanha leivinuunimuuri ja Högforsin valurautaliesi.

Hellan yläpuolella on kovalevystä rakennettu liesikupu, jonka kautta ruoanvalmistuksen yhteydessä muodostuva käry ja kosteus ohjautuvat hormiin. Varhaisemmat liesikuvut olivat muurattuja, sittemmin siirryttiin keveämpiin pellistä valmistettuihin (Hidemark ym. 2006, 243). Tuvan liesikupu on todennäköisesti ollut alkuperäisen uunin aikana muurattu tai peltinen, mutta se on vaihdettu ehkä uuniremontin yhteydessä ajanmukaiseen kovalevyyn, joka on 1950-luvulla ollut suosittu ja eri muodoissaan paljon käytetty rakennusmateriaali. Kovalevy on kuitenkin palava materiaali, eikä siksi sovi hellan liesikuvuksi.

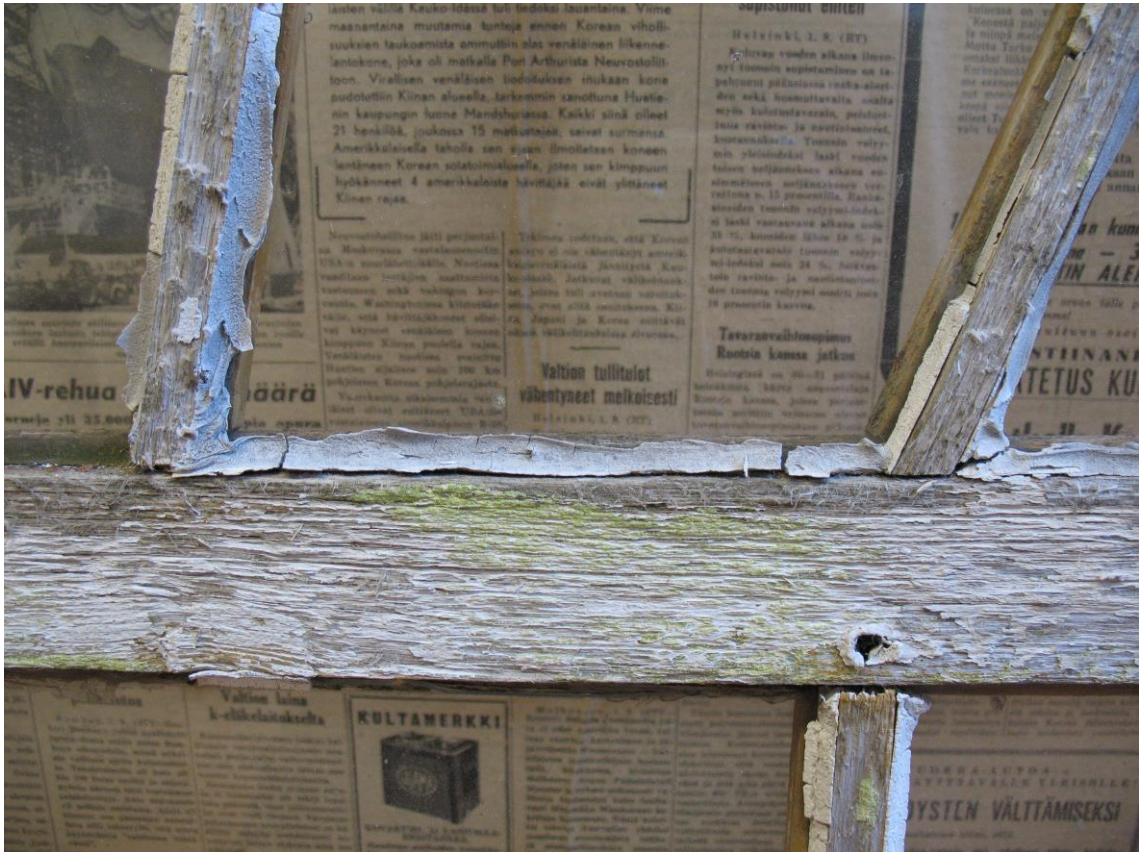
Kuistin ikkunat on otettu jo alas tätä restaurointisuunnitelmaa tehtäessä ja viety verstaalle odottamaan kunnostusta. Niiden aukot on työn ajaksi peitetty kovallevyllä. Ikkunoille on verstaalla tehty perusteellinen kuntotutkimus, jonka pohjalta voidaan todeta puitteiden olevan yli satavuotiaiksi loistokunnossa, eikä niiden puuosista juuri löydy lahoa kohtaa. Kaikki tapitukset ovat jo nousseet puoliksi ulos aukoistaan. Kittaukset ovat hyvin hauraat, aluskitti on kauan sitten varissut pois ja lasit helisevät pokia liikuteltaessa. Kosteus on kuitenkin päässyt yhtä vaivattomasti haihtumaan pois puitteesta kuin se on sinne tullutkin, joten lahovaurioita ei ole muodostunut. Pellavaöljykitti kovettuu vanhetessaan, kun sitä suojaava maalikerros on kulunut pois ja alkaa pikku hiljaa lohkeilla ja haurastua. Samalla kitti muuttuu vettähylyvästä kerroksesta läpikastuvaksi, mikä tarkoittaa sitä, että kitin alle puuhun päässyt kosteus tasaantuu kittiin ja haihtuu lopulta ilmaan, eikä jää sen alle muhimaan ja lahottamaan puuta (Mikkola & Böök 2011, 124).

Kuva 13. Kuistin ikkuna verstaalla odottamassa kunnostusta.

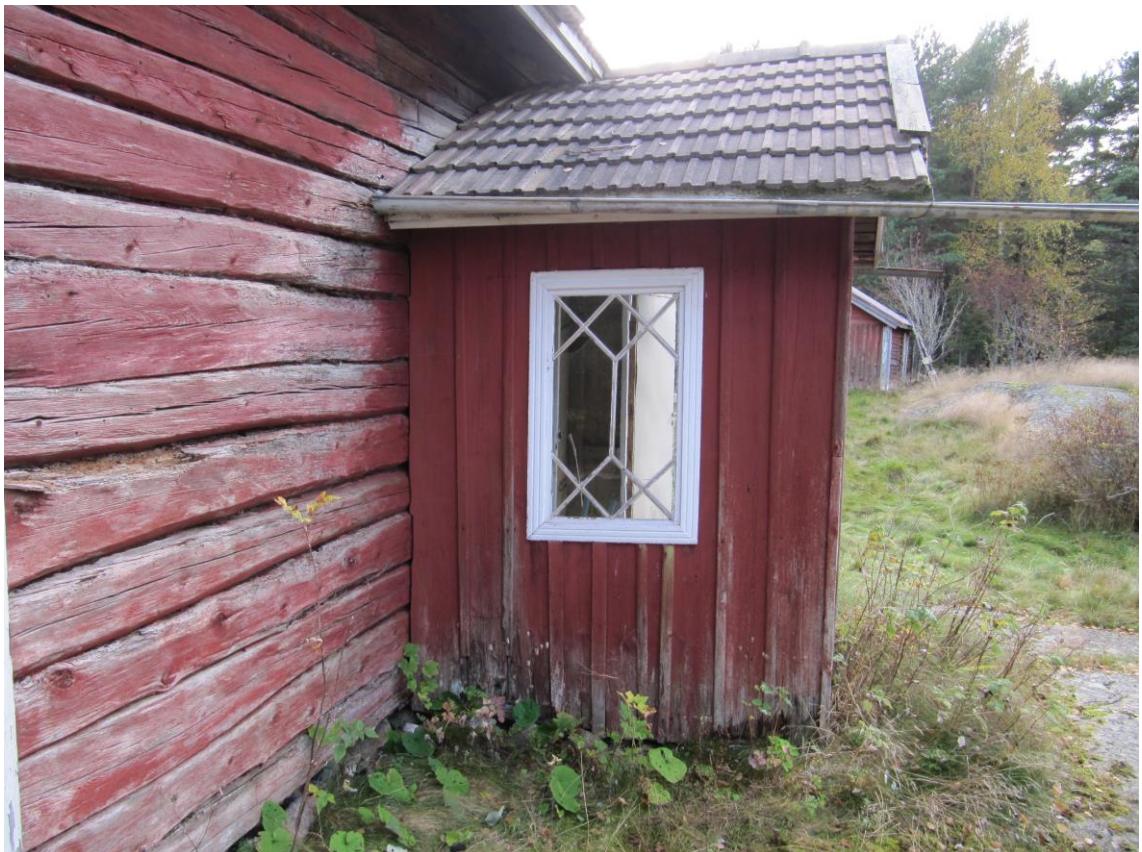
Rakennuksen suurimpana ongelmakohtana voidaan pitää sadevesijärjestelmän puuttumista ja tämän liiallisen kosteusrasituksen aiheuttamaa lahoamista. Siitä on seurannut rakennuksen painumista, joka taas on entisestään lisännyt sadeveden ohjautumista rakennuksen suuntaan. Pohjoisella seinällä kuistin katonlappeita pitkin valuva sadevesi ohjautuu molemmin puolin suoraan rakennuksen suojaamattomille seinähirsille. Kuisti on painunut lahovaurion myötä hiukan vinoon ja sen katto viettää kohti rakennuksen seinää. (Kuva 15.)

Kuva 15. Veden virheellinen ohjautuminen on koetellut seinähirsiä.

hirsissä ehtinyt jo tapahtua lahoamista. Vesi on toistuvasti jäänyt makaamaan hirsien yläreunalle ja lopulta olosuhteet ovat tulleet otollisiksi ruskolahottajasienelle. Lahoaminen sinänsä on sienten ja bakteerien toiminnasta aiheutuvaa puun vaurioitumista, jota ei koskaan tapahdu kuivassa puussa. Ruskolahottaja on erityisesti havupuuta, ja sen selluloosakuitua ravinnokseen käyttävä sieni-ryhmä, jonka jäljiltä puu kutistuu, hapertuu ja muuttuu ruskeiksi muruiksi (Kaila 1997, 304). Tällaista vaurioitumista on tapahtunut koko rakennuksen kuistin vasemmanpuoleisella ulkoseinällä lukuun ottamatta ylimpiä hirsivarveja, jonne sadeveden virheellinen valuma-alue ei ulotu. Pinnassa on tapahtunut kauttaaltaan pehmentymistä, mutta toisaalta useimmissa kohdissa vaurio ei näytä jatkuvan muutamaa senttiä pintakerrosta syvemmälle.

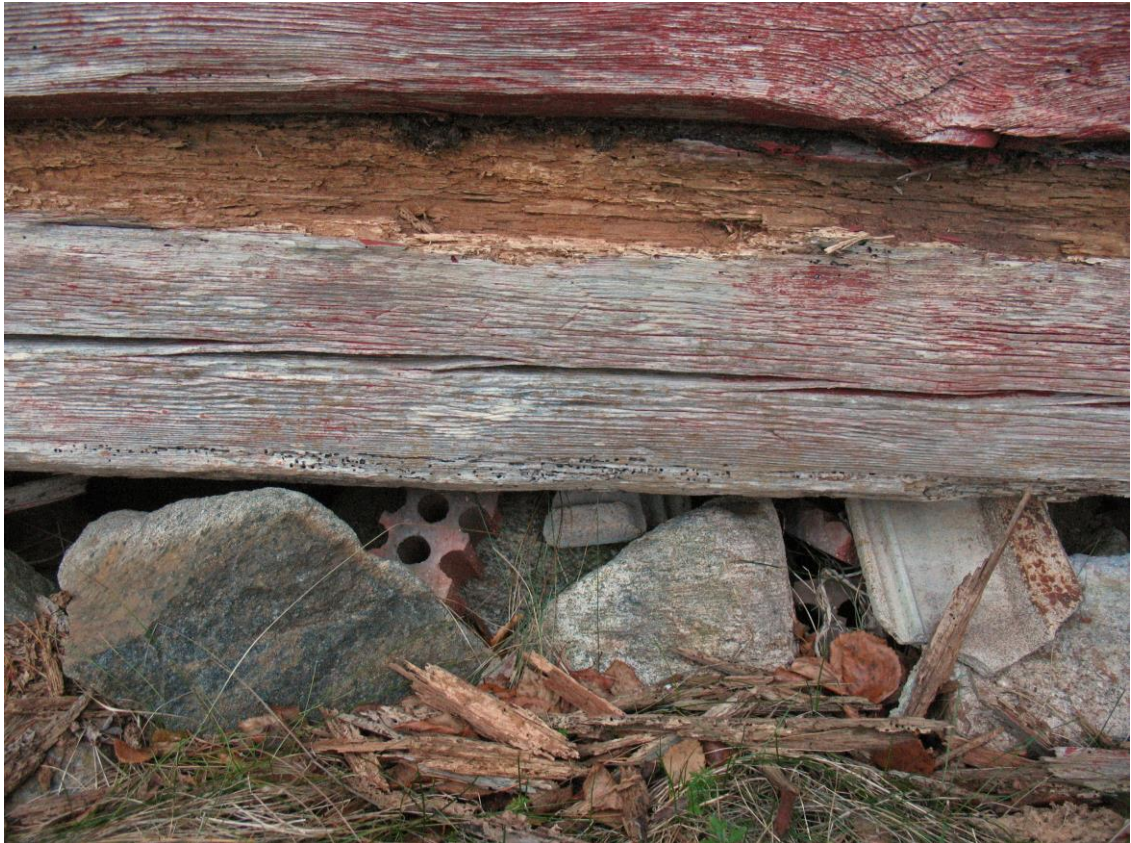
Pohjoispuolen seinällä ainakin yksi tai osittain kaksikin alimmaista hirsikertaa on niin huonossa kunnossa, että ne on tarpeen uusia. Kuntotutkimuksessa hirteen useisiin kohtiin isketty puukko upposi syvälle puuhun, tapaamatta matkalla kovan aineksen antamaa vastusta. Koko seinä on myös vajonnut hieman, minkä voi aistinvaraisesti havaita sisätiloissa, eteisessä ja pohjoiskamarissa. Tämä vajoaminen on ilmeisesti seurausta alimman hirsikerran lahoamisesta, mutta ongelmallinen on myös pohjoisseinän kivijalka. Se lienee alun perinkin ollut matalampi kuin muualla talossa, ja lisäksi se on kasattu melko pienikokoisista kivistä, jotka ovat antaneet periksi ja romahtaneet jossain vaiheessa. Nurkkakivet toisaalta ovat yhä tukevasti paikoillaan ja kivijalka kantaa rakennuksen painon tarkoituksenmukaisesti (Hidemark ym. 2006, 66), mutta romahtaneet kivet ovat keränneet ympärilleen maa-ainesta ja toimivat alustana kaikenlaiselle kasvillisuudelle. Tästä on seurannut luontaista maanpinnan nousua, mikä on tehnyt kosteusolosuhteet entistä otollisemmiksi alimpien hirsien lahottajille. (Kuva 16.)

Kuva 16. Ruskolahon ja hyönteisten vaurioittama alahirsi pohjoisseinällä.

Rakennuksen pohjoisseinällä on myös ilmiselviä merkkejä hyönteisvaurioista. Hirsissä on runsaasti lentoaukkoja, jotka ovat läpimitaltaan 2–4 mm. Sisätiloista on löydetty sekä eläviä että kuolleita kovakuoriaisia, joiden tuntomerkit vastaavat kuvausta yhdestä Suomen tyypillisimmistä rakennustuholaisesta, kuolemankellosta. Tämä kuoriainen on 5–6 mm pituudeltaan, väritykseltään musta, ja sillä on etuselän takanurkissa pienet keltaiset täplät. Lisäksi rakennuksessa on läpi kesän 2013 havaittu kuolemankellolle tyypillistä tikittävää ääntä. Tämä seinän sisältä kuuluva hiljainen tikitys on kuoriutuneen kuolemankellon kutsuääni, jolla se viestittää päätä hirteen takomalla pariutumisvalmiuttaan lajitovereille. Kuolemankello ei viihdy terveessä puussa, vaan sen toukat syövät jo valmiiksi lahon pehmittämää ainesta. Todellinen vaurion aiheuttaja on siis aina vesi ja puun toistuva kastuminen, joka luo puuhun sopivat olosuhteet kuolemankellon kaltaisten hyönteisten toiminnalle. (Kaila 1997, 372.)

todennäköisesti korjata pienemmillä alueellisilla paikkakorjauksilla, sillä vauriot eivät alahirttä lukuun ottamatta ulotu kauttaaltaan hirsien läpi. Hirren kantavuus ei vielä vähene, jos siinä on puoletkin ehjää, eivätkä seinän keskellä olevat paikallisvauriot heikennä koko rakenteen kantavuutta ja toimivuutta. Tällaisia pienvaurioita voidaan hyvin korjata erilaisilla paikkapaloilla. (Curatio 2011, 111.)

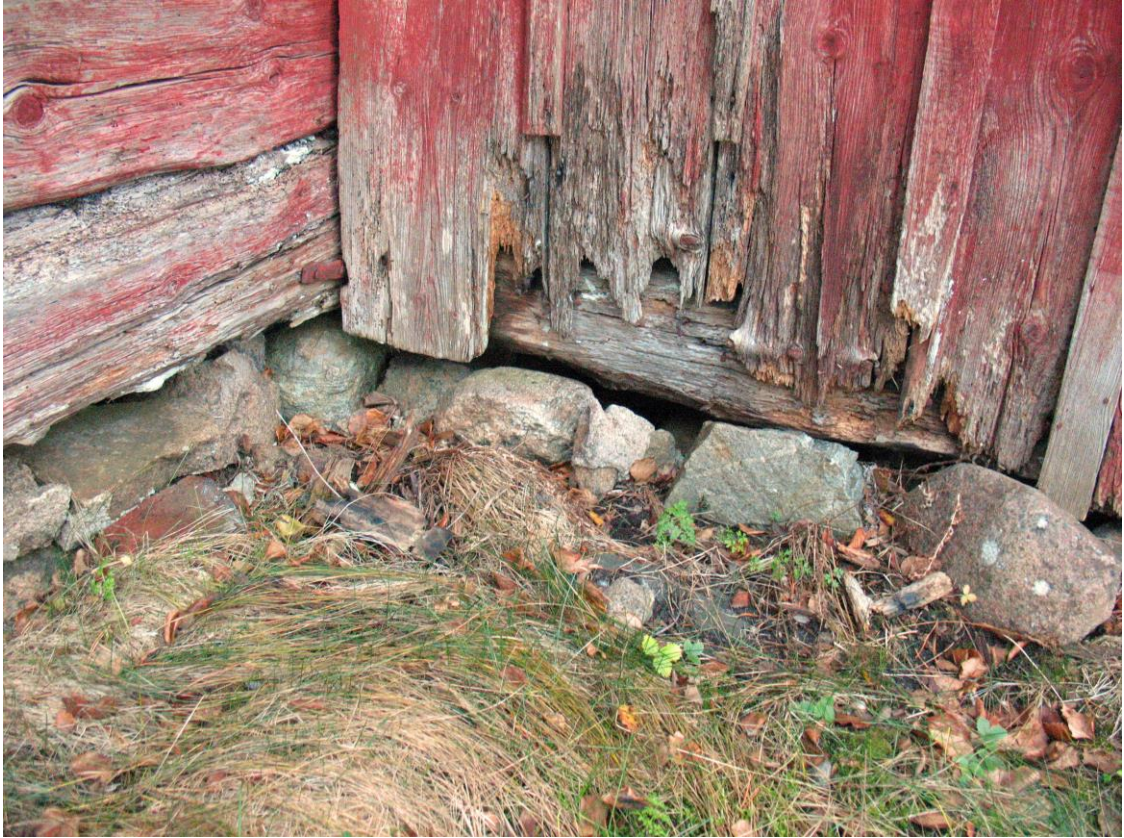
Vajoamisen myötä on todennäköisesti myös sadeveden ohjautuminen kuistin katolta kohti rakennuksen seinää lisääntynyt, kun kaltevuuskulma on muuttunut. Tämän voidaan epäillä nopeuttaneen seinähirsien lahovaurion etenemistä, mikä taas on edistänyt seinän asteittaista vajoamista. Vallitsevista olosuhteista on syntynyt virheellisen veden ohjautumisen ja lahoamisen noidankehä.

Kuva 17. Kuistin lattiankannattimet lepäävät olemattoman kivijalan varassa.

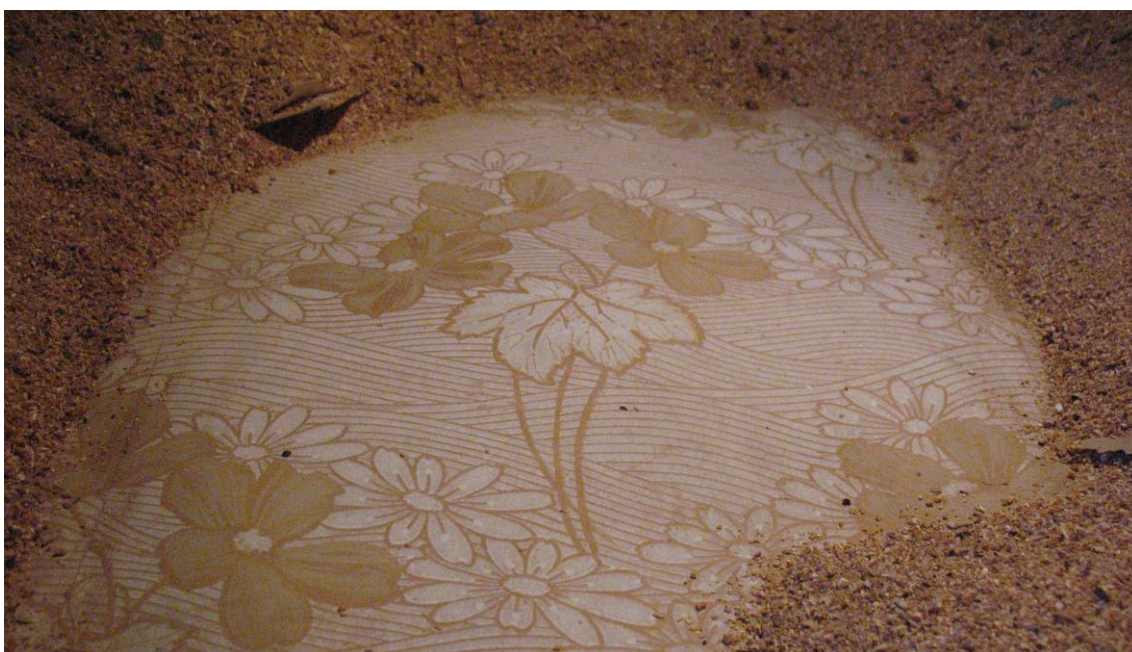
tunnustelemalla useista kohdista, ja niiden on todettu olevan pölyävän kuivia. Yläpohjan eristekerroksen paksuus vaihtelee 5–12 cm:n välillä ja eriste on pääasiallisesti sahanpurua, paikoitellen joukossa on myös sammalta. Näitä molempia materiaaleja on perinteisesti käytetty yläpohjan ja alapohjan eristeinä. Lisäksi tällaisen huokoisemman aineksen päälle on usein lisätty palonsuojaksi ja tiivisteksi vielä kerros hiekkaa, jota rakennuksen yläpohjasta ei kuitenkaan näytä löytyvän. (Curatio 2011, 87.)

Kuva 18. Yläpohjan kuivaa purueristettä ja sen kukkakuvioitua aluspahvia.

pyrkiessä aina luonnollisesti kohoamaan ylöspäin, joten yläpohjan eristeiden lisäämisestä voi olla merkittävästi hyötyä koko rakennuksen lämpötaloudelle. Olemassa oleva purueriste on tervettä ja käyttökelpoista, mutta sen määrää voi olla tarpeen lisätä, niin että eristekerroksen paksuus kasvaa ainakin yläpohjan laudoitusta kannattelevien hirsien yläreunan tasalle. Käytännössä eristeiden paksuus olisi tällöin noin 20 cm, mikä on edelleenkin melko maltillinen määrä. Eristekerrosta voisi vintillä olla puolikin metriä. Olennaista kuitenkin on pitäytyä ominaisuuksiltaan samanlaisissa hengittävässä materiaaleissa. Puupohjaiset eristeet pystyvät hygroskooppisen luonteensa ansiosta sitomaan itseensä ja luovuttamaan pois suhteellisen paljon kosteutta, joten ne toimivat hyvin vintin vaihtelevissa kosteusolosuhteissa. Eristeiden lisäämiseen liittyviä kysymyksiä voi kuitenkin pohtia oleskelun, asumisen ja tarkenemisen myötä enemmän. (Curatio 2011, 87; Rinne 2010, 68.)

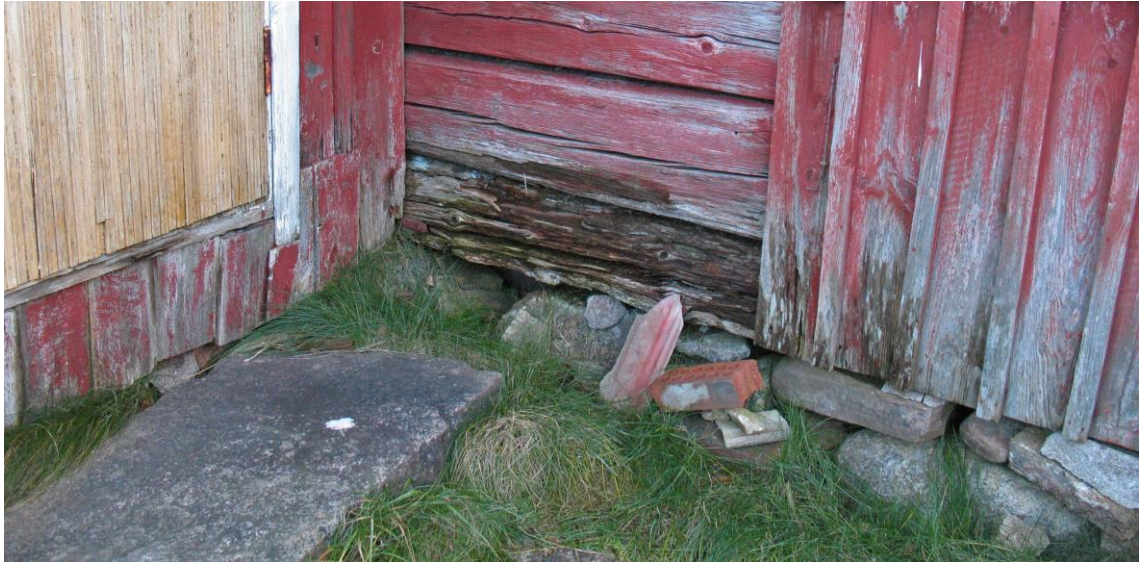
kennuksen pohjoisseinän painuminen johtuu suurimmaksi osaksi alimman hirsikerran lahoamisesta, eikä niinkään romahtaneesta kivijalasta. Hirressä on saatanut tapahtua merkittävää materiaalihävikkiä lahovaurion tehtyä kuluttavaa työtä jo useiden vuosikymmenten ajan (kuva 19).

Kuva 19. Alapohja tuulettuu puutteellisesti pohjoisseinällä.

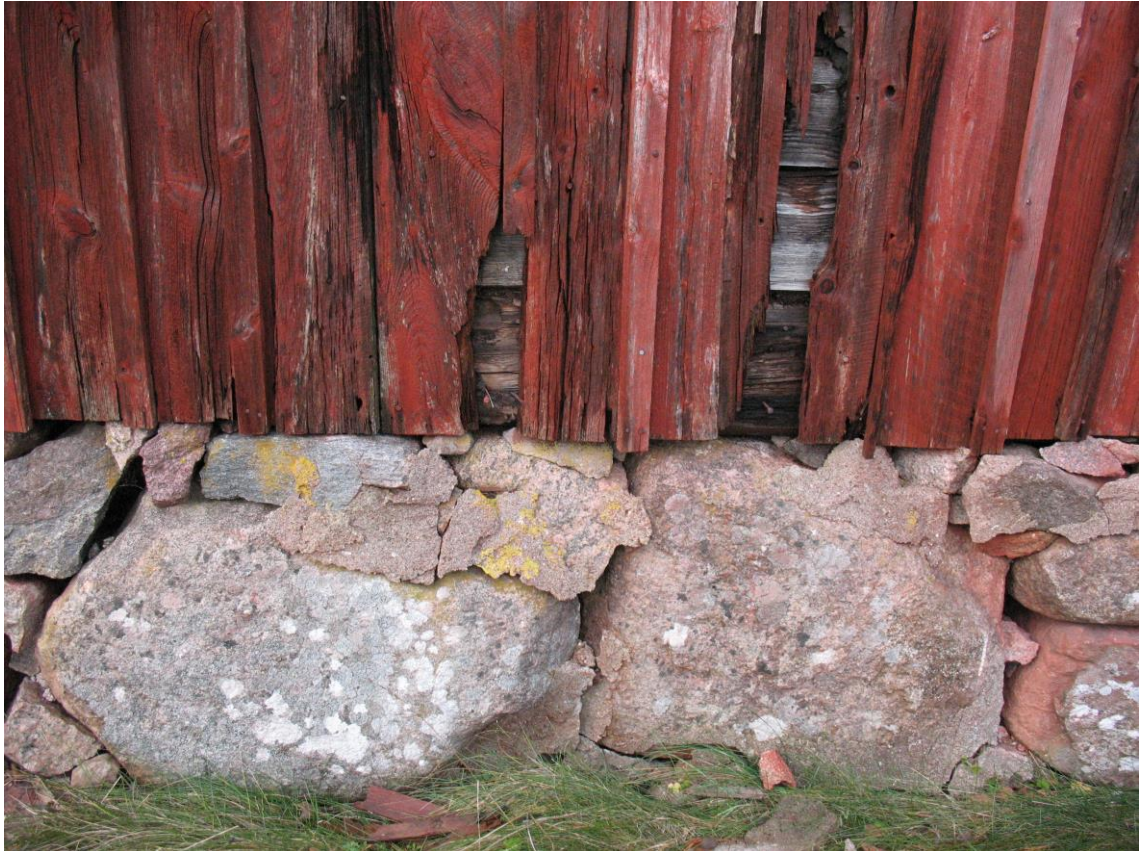
Kuva 20. Kivijalan lohkeillutta sementtisaumausta eteläseinällä.

Kivijalka on kauttaaltaan saumattu sementtilaastilla, joka on monissa kohdissa lohkeillut rumasti puoliksi irti (kuva 20). Paikoitellen se taas roikkuu sinnikkäästi kiinni kivissä ja johtaa vettä kohti rakennuksen alinta hirsikertaa. Tämä saumaus on lisätty kivijalkaan rakennusajankohtaa myöhäisemmässä vaiheessa, ja se toimii virheellisellä tavalla rakennuksen kokonaisuhyvinvointia vastaan. Sementtilaasti johtaa kapillaarisesti kosteutta toisin kuin luonnonkivi ja se saattaa tuoda tarpeetonta kosteusrasitusta sinne, missä se on suorassa kosketuksessa puun kanssa (Hidemark ym. 2006, 70). Kivijalan yläreunalle on paikoitellen muodostunut myös sementtivalleja, jotka ohjaavat sadevettä väärään suuntaan, eli kohti

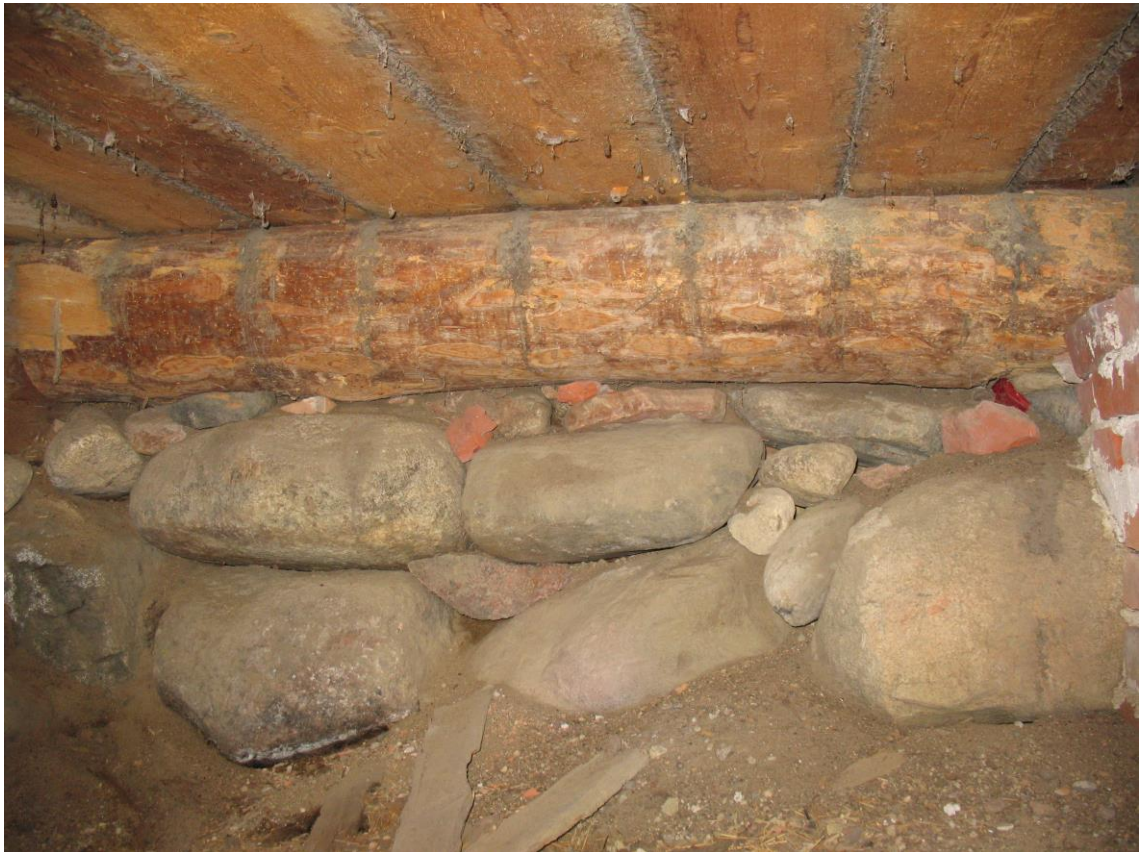
Kuva 21. Multapenkkiä rajaa jyrävä kivimuuri. Yläpuolella tuvan lattialankut.

Kohderakennuksen multapenkki (kuva 21) osoittautuu lähemmin tarkasteltuna varsin hyväkuntoiseksi. Lattiaa kannattelevat palkistot ovat terveet, eikä niissä näy minkäänlaisia merkkejä lahovaurioista, homeesta tai sienikasvustoista. Vain yhdessä kannatinhirsessä on näkyvästi hyönteisten lentoaukkoja, ja niitä on myös maanpinnalla lepäävissä irtolaudoissa. Tällaiset ylimääräiset puolittain lahonneet roskat eivät kuulukaan lattian alle, sillä ne voivat altistaa rakenteen monenlaisille vaurioille. Lattian ja maanpinnan välinen korkeus on n. 70 cm. Eristeitä paikoillaan pitävä, kookkaista luonnonkivistä rakennettu multapenkin

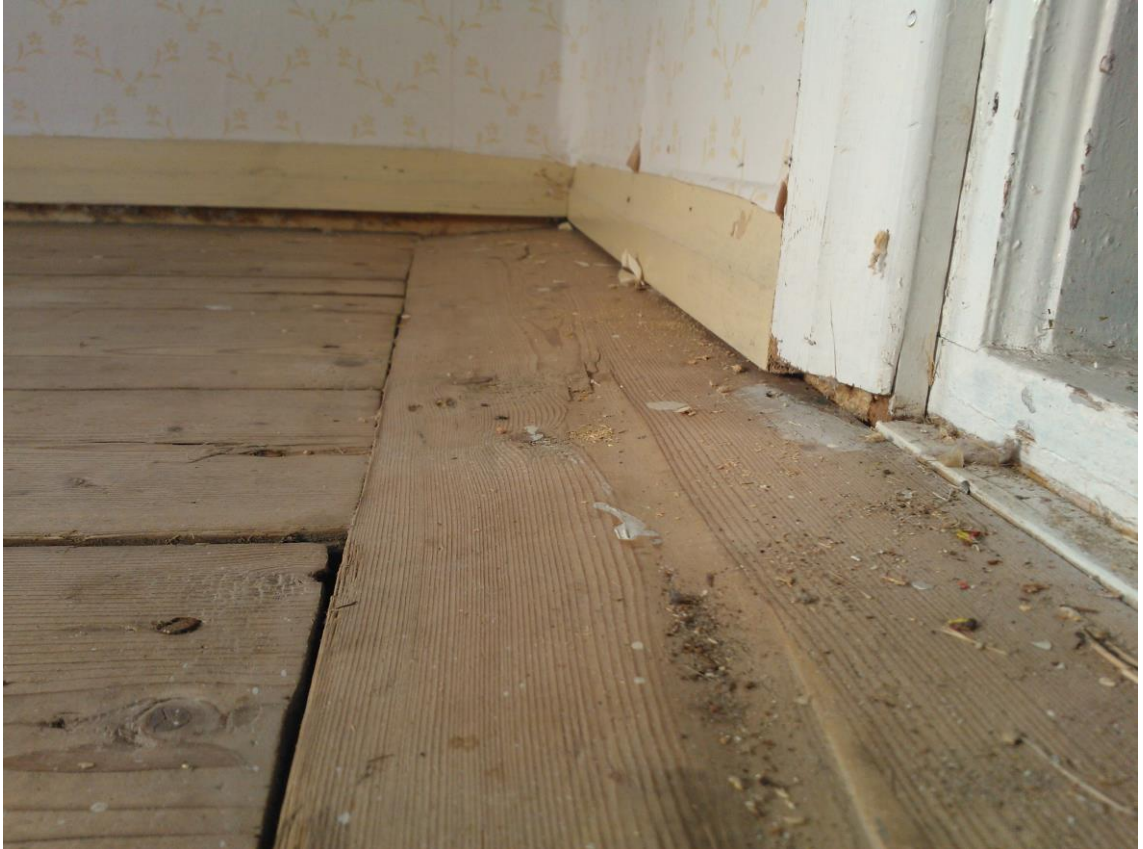
Täytepohjalattian eristeiden kuntokartoitusta on tehty pohjoiskamarin kohdalla. Täällä lattia viettää selvästi kohti pohjoisseinää ja siinä on tapahtunut osittaista laudoituksen painumista. Tämän epäillään olevan yhteydessä pohjoisseinän alimman hirren lahoamiseen ja koko seinän lievään vajoamiseen. On mahdollista, että seinän lahovauriot ulottuvat myös pohjoiskamarin lattiankannattimiin, ja lattian painuminen johtuu osittain tästä. Pohjoissivulla alapohjan tuuletustila on melko matala, joten tämäkin seikka on saattanut myötävaikuttaa ongelmien muodostumiseen. Koska pohjoiskamarin lattiarakenteiden kunto vaatii lähempää tarkastelua, on sitä verhoava jo varsin huonokuntoinen ja halkeillut linoleummatto otettu pois. Maton alta seinänvierustoilta on löydetty sanomalehtiä vuosilta 1959–1962, jotka saattavat kieliä linoleumin asennuksen ajankohdasta. Toisin kuin tuvassa, kamarin maton alle ei ole levitetty koko lattian kattavaa tassaista sanomalehtikerrosta, eikä asennettu kovalevyä. (Kuva 22.)

Kuva 22. Pohjoiskamarin lattialankut ovat painuneet.

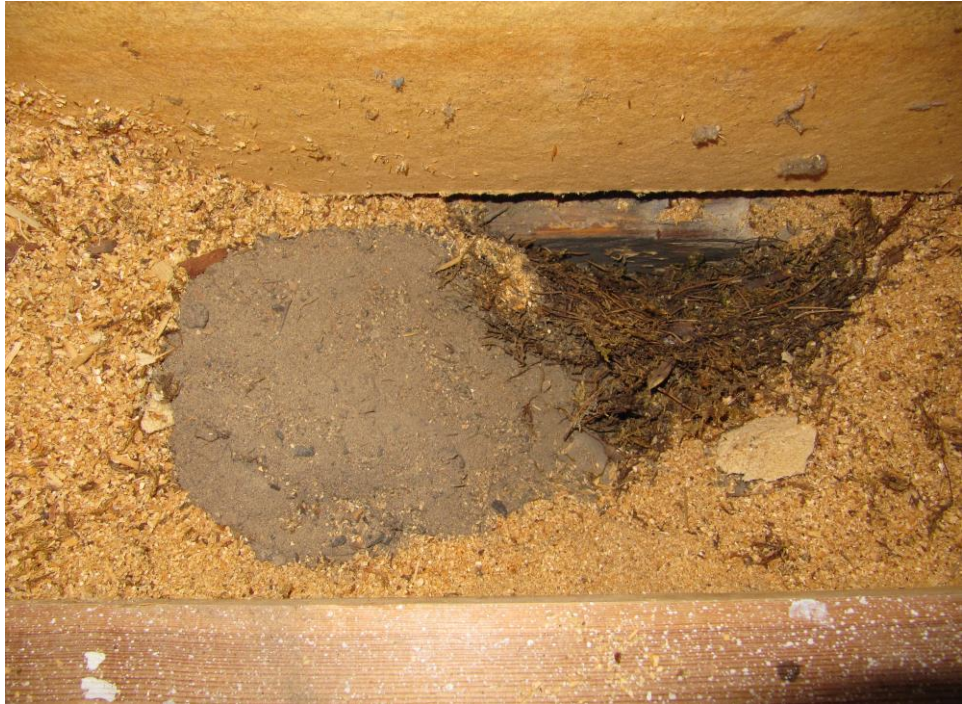
Kamarin lattialaudoitusta on avattu pohjoisseinän viereltä kahden lankun verran. Lattialankut ovat liki neljä cm paksuudeltaan, ponttaamattomia, päältä naulattuja ja alapinnaltaan karkeasti kirveellä työstettyjä. Koko huoneen alalla voi lankkujen välisistä raoista taskulampun valokeilassa nähdä myös merkkejä tapeista, joilla lankut on sivusuunnassa kiinnitetty toisiinsa. Eristeenä lattiassa on sahanpurua, jonka alla on kerros hienoa hiekkaa (kuva 23). Näiden yhteispaksuus on noin 25 cm. Ulkoseinän hirsiä vasten on ennen puru- ja hiekkatäytettä asetettu kerros sammalta. Eristeitä kaivamalla päästään tarkastelemaan alinta hirttä, joka osoittautuukin lähellä kuistin liittymää aivan pehmeäksi ja ruskolahon syömäksi. Kuitenkin purueriste hirren tuntumassa on kuivaa ja silmämääräisesti arvioiden tervettä. Noin puolen metrin päässä kohti seinän toista nurkkaa alin hirsi vaikuttaa kovalta, eikä siinä ainakaan hirren sisäpuolella näy merkkejä lahosta. Puukko ei uppoa hirressä juuri pintaa syvemmälle.

Kuva 23. Täytepohjalattian eristeinä hiekkaa, purua ja sammalta seinää vasten.

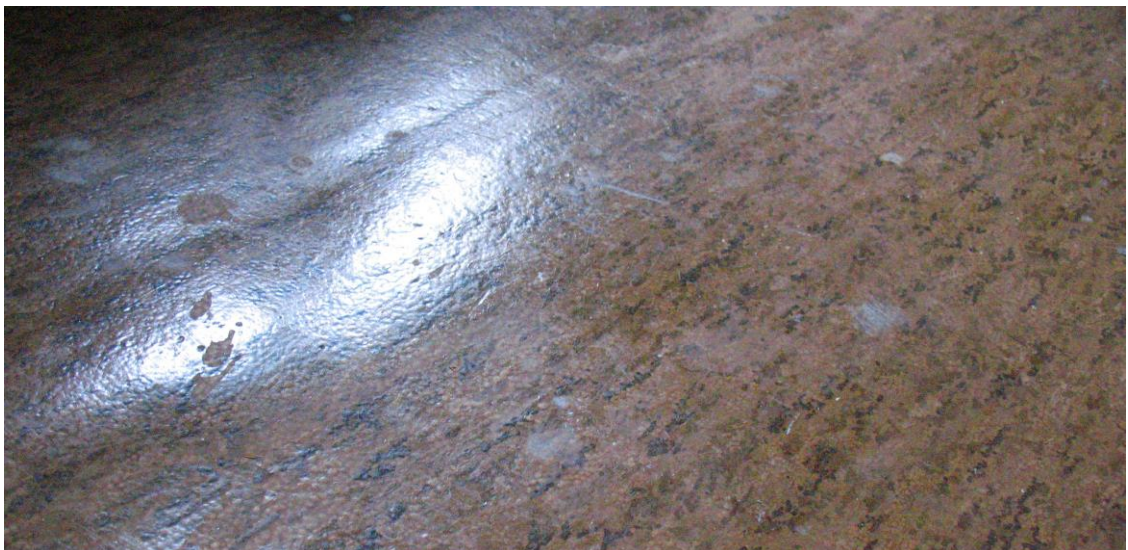
Eteläkamarin lattiaa ei avata, ellei siihen ilmene välttämätöntä tarvetta, ja sen kohtuullisessa kunnossa oleva linoleummatto pyritään säilyttämään (kuva 24). Täältä ei ainakaan toistaiseksi ole löydetty mitään, mikä viittaisi alapohjan vaurioihin ja kokonaisuutta tarkastellen pohjoisen puoli onkin ongelmallisempi.

Kuva 24. Eteläkamarin linoleummaton läpi tuntuu lattialaudoituksen polveilu.

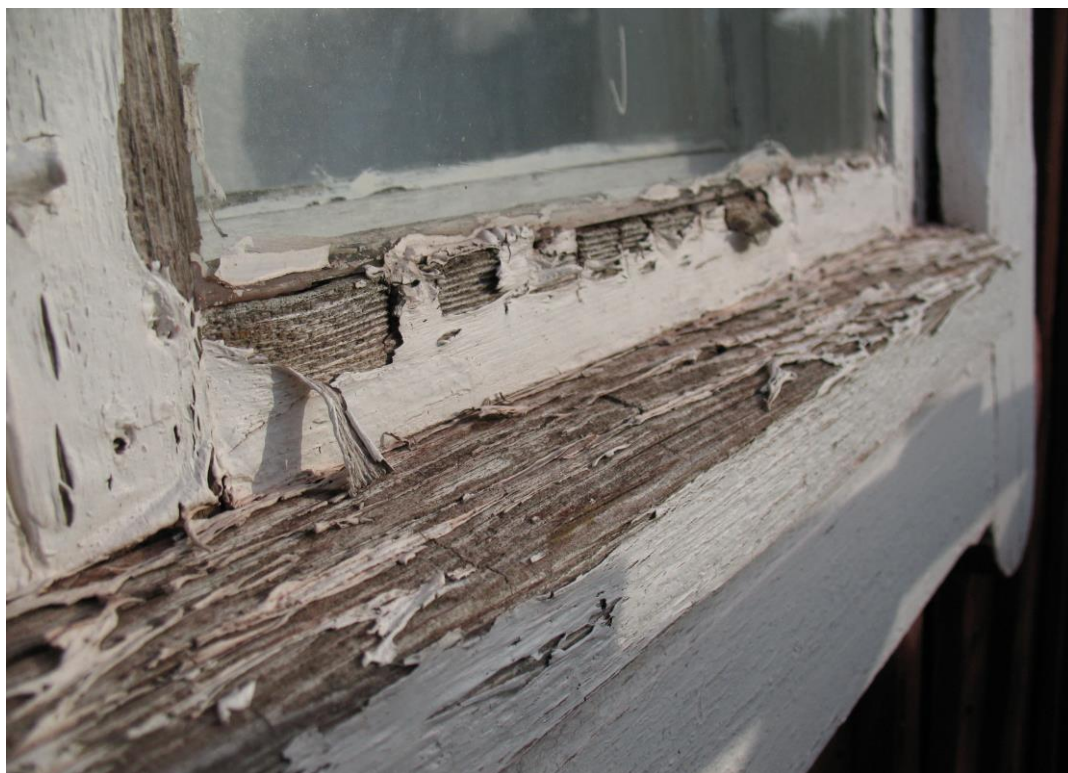
Kuva 26. Repsottavaa lateksimaalia ja puun harmautta.

Maalin poisto suoritetaan mekaanisesti kaapimalla, mikä käy helposti jos maali on jo osittain irti alustastaan. Siellä, missä maali taas on tiukasti kiinni, voidaan kaapimisen apuna käyttää infrapunalämmitintä tai kuumailmapuhallinta. Näistä kahdesta infrapunalämmitin on suositeltavampi, sillä se kuumentaa käsiteltävän pinnan vain 100–200 asteeseen, eikä aiheuta samanlaista paloturvallisuusriskiä kuin kuumailmapuhallin, jonka käsittelyssä lämpötila nousee huomattavasti korkeammalle ja puhallus saattaa helposti ulottua hallitsemattoman syvälle rakenteisiin (Kaila 1997, 588). Kuumailmapuhaltimen käytössä on noudatettava suurta varovaisuutta, sillä sen voimakas lämpö saattaa myös helposti polttaa puun pinnan hiiltyneeksi. Tämä mustunut kerros on hiottava huolellisesti pois, koska maali ei tahdo tarttua kunnolla hiiltyneeseen puuhun.
