Räisäsen pirtti

Opinnäytetyö

Kevät 2014

Title of thesis: Rebuilding of Räisänen house

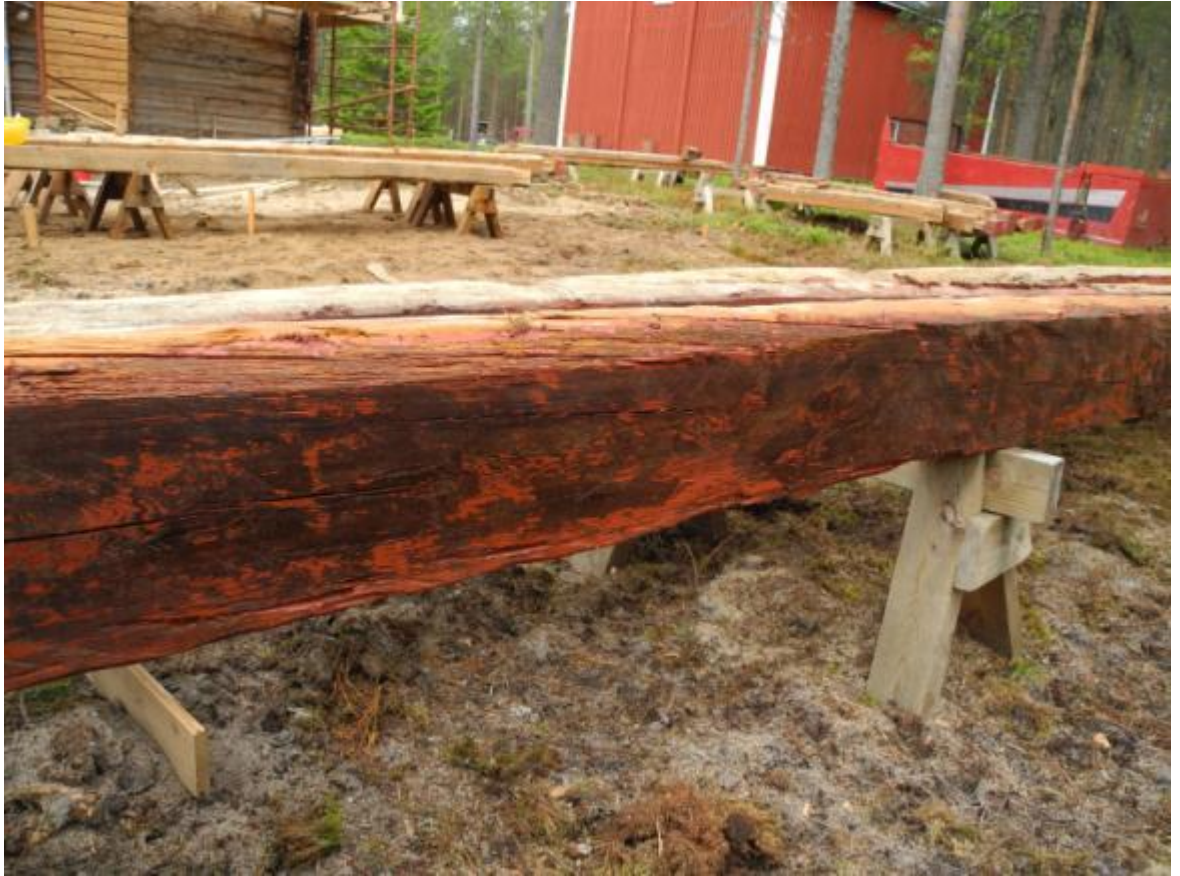
Kuvio 10. Vanha maali lähtee pois painepesurilla.

Purun yhteydessä hirret pestiin painepesurilla. Hirsien pinnassa kasvanut valkoinen ja vihreä kasvusto lähti hyvin pois. Ne kohdat, joissa puu oli jo ehtinyt mustua, eivät pesussa kirkastuneet. Vanha punainen lateksimaali lähti hileenä pois, kun painepesurilla pesi raa'asti (kuvio 10). Lateksimaalin alla on luultavasti ollut punamultamaali, joka oli paikoitellen imeytynyt puuhun. Puussa näkyi pesun jälkeenkin aavistus punaista harmauden seassa. Tummunut puu ei kirkastunut. Pesuri repi hirren pintaa, pesty pinta vastaa sahalautaa. Ne kohdat hirsien sisäpuolelta, jotka eivät olleet pintahomeessa, huuhdeltiin vain kevyesti painepesurilla.

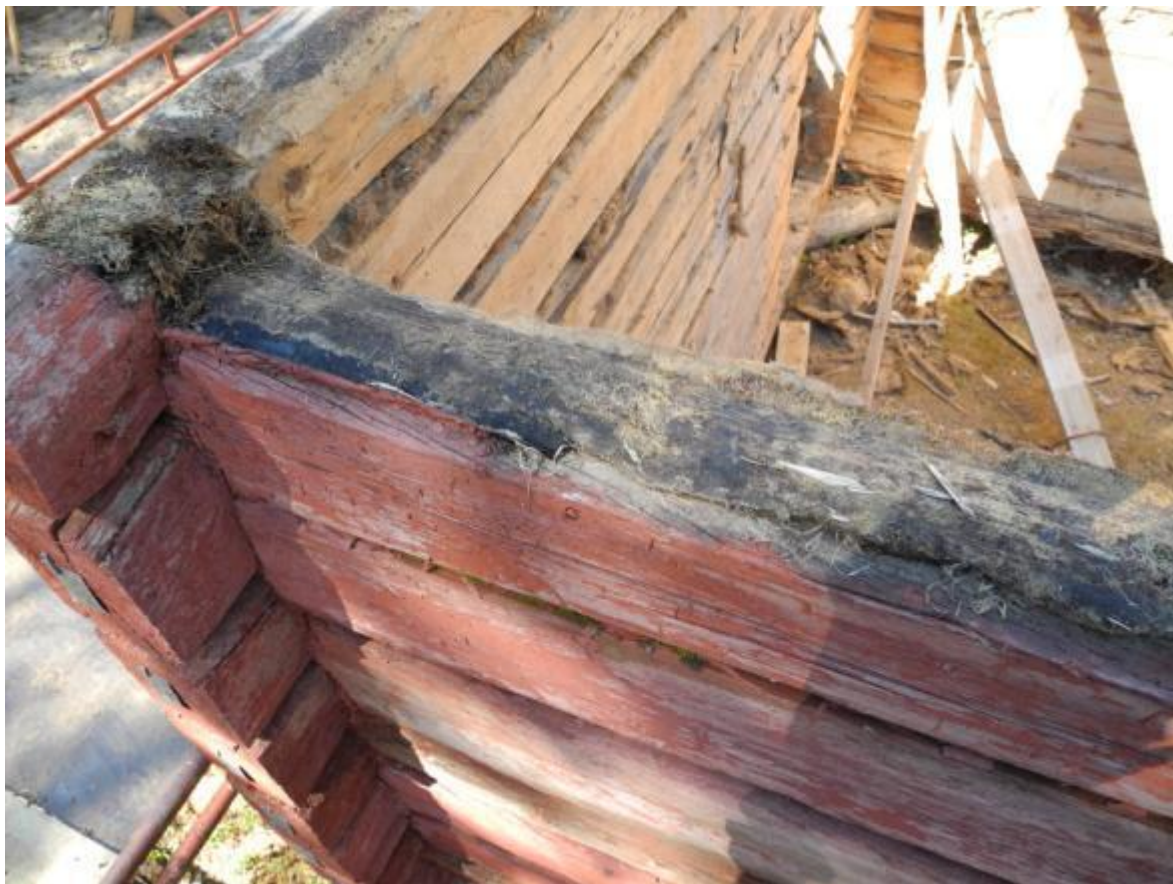
aikana todettiin osan hirsistä olevan läpimärkiä ja riiveet olivat homeesta mustana (kuvio 15).

Kuvio 15. Riiveet olivat homehtuneet.

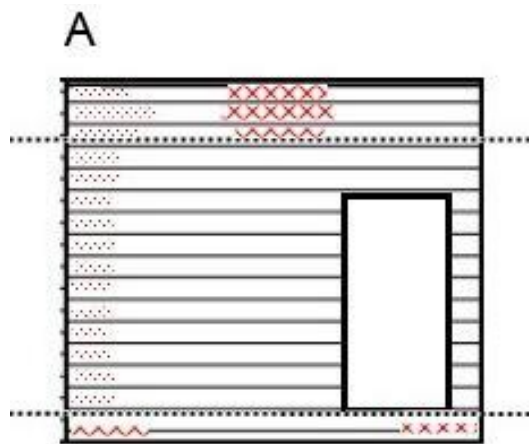
Kuvio 20. A-seinän vauriokartta sisältä päin.

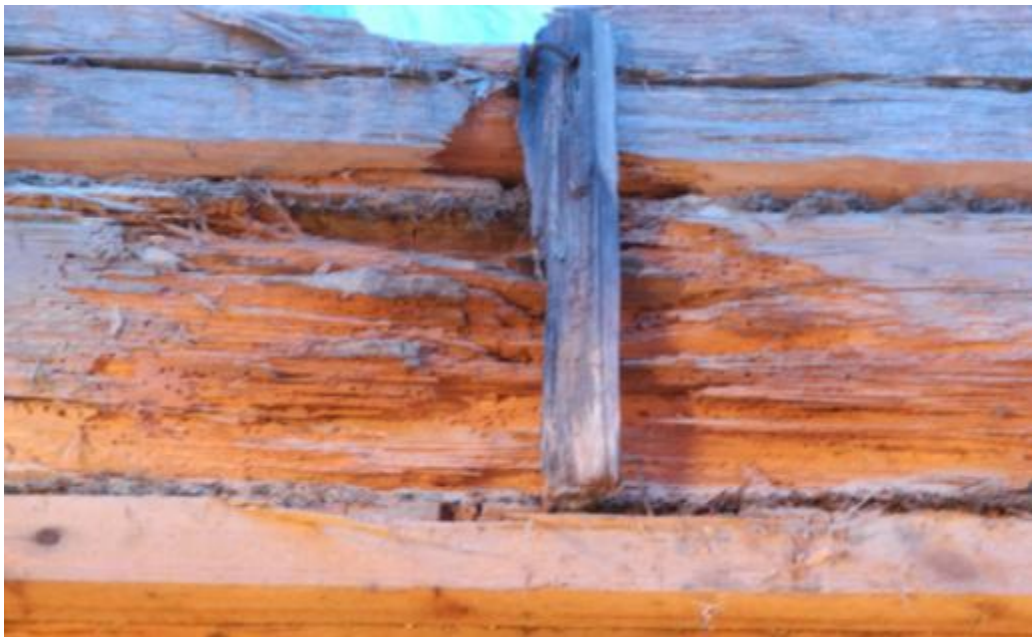
Kuvio 21. A-seinän hyönteisvauriokohta.

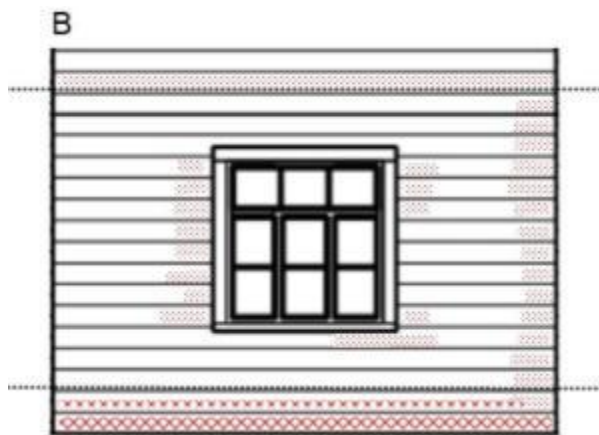
Kuvio 22. B-seinän vauriokartta sisältä päin.

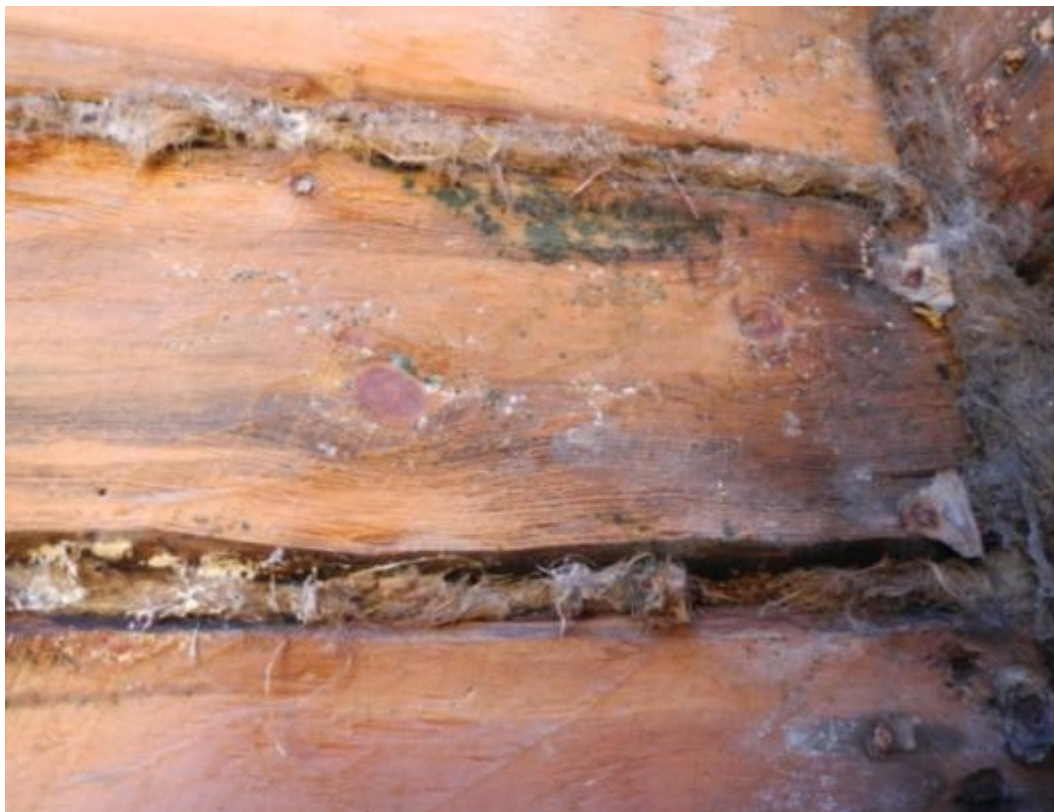
Kuvio 23. B-seinän nurkan homekasvusto.

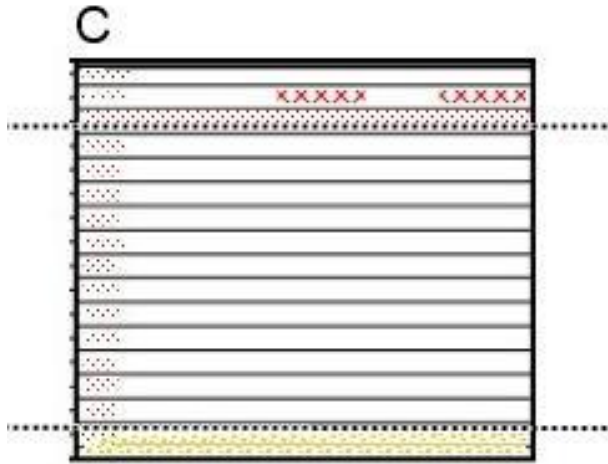
Kuvio 24. C-seinän vauriokartta sisältä päin.

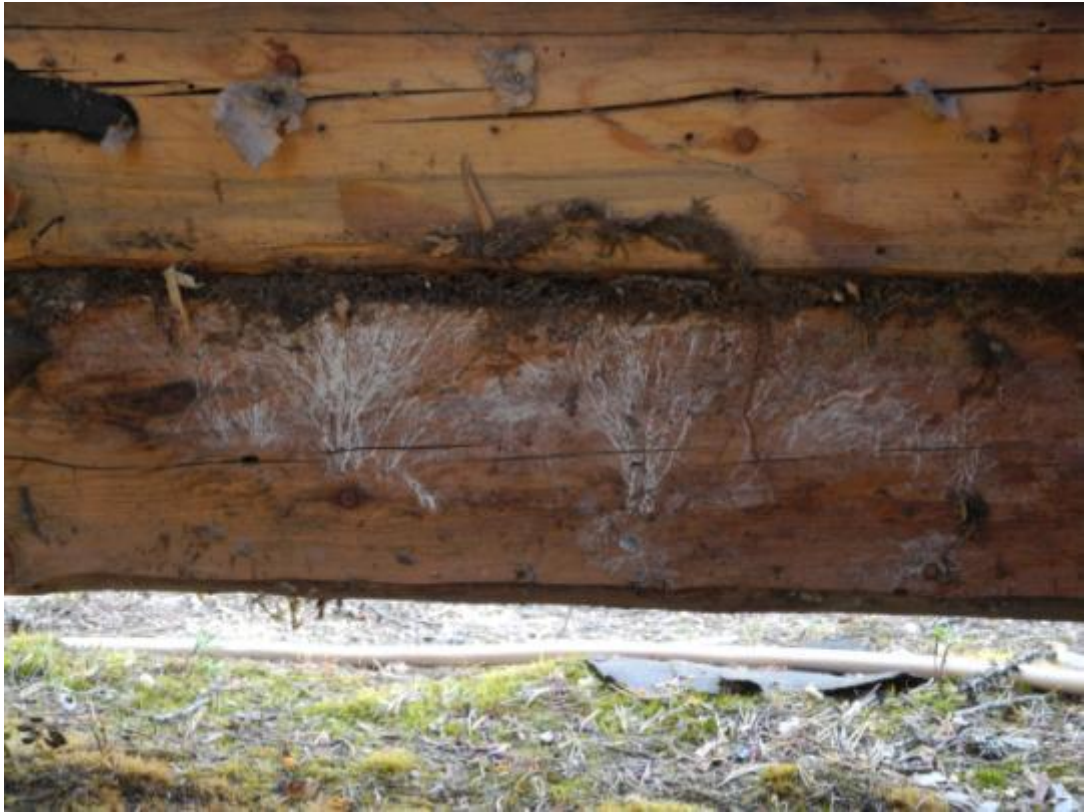
Kuvio 25. C-seinän lattiasienirihmaston jälkiä.

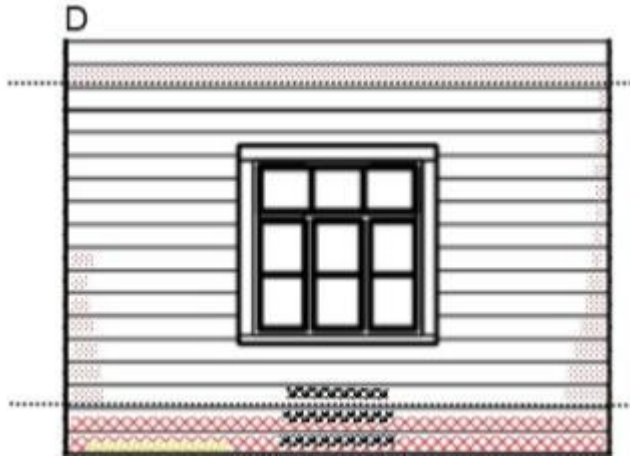
Kuvio 26. D-seinän vauriokartta sisältä päin.

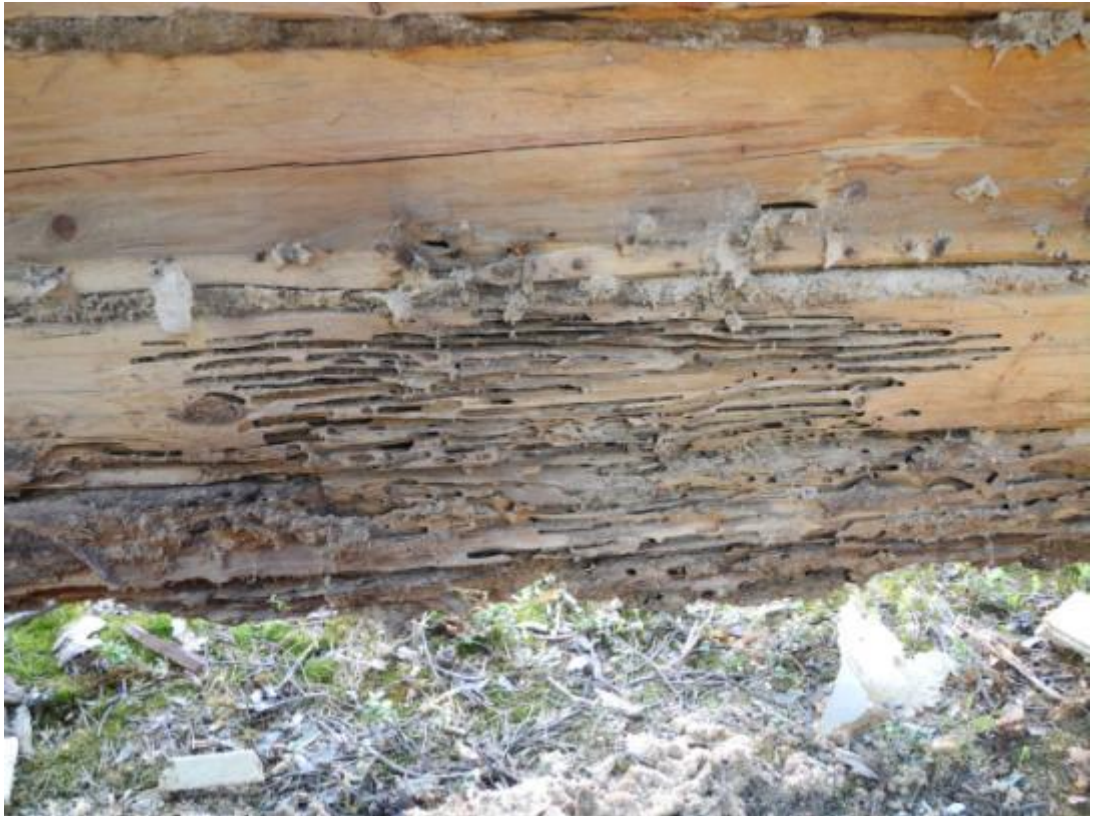
Kuvio 27. D-seinän hevostuuraisten pesä.

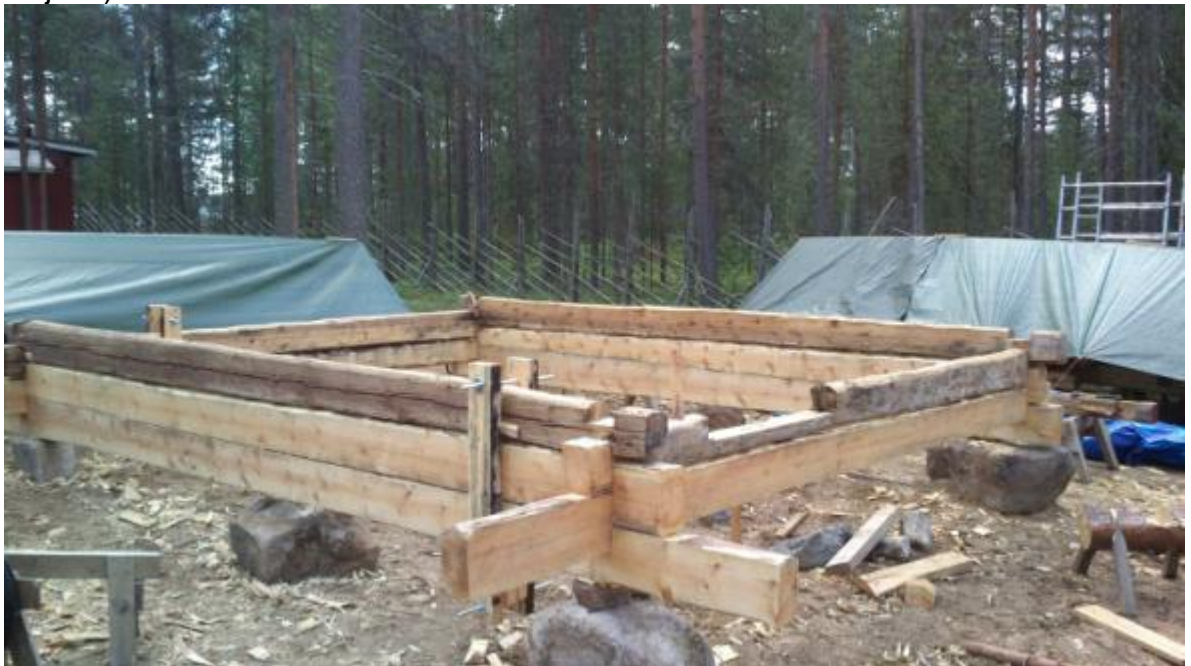
Yksi ongelma oli kiertyneet hirret. Kiertynyt hirsi ei asettunut salvokseen paikoilleen, eikä tapitusta kannattanut tehdä kiertyneen hirren läpi. Kiertyneet hirret väännettiin suuremmiksi lankuista ja kierretangoista tehdyillä puristimilla

Kuvio 31. Ensimmäinen kierros vanhoja hirsiiä sovitettuna kengityshirsien päälle. Kuvassa näkyy myös kiertyneiden hirsien oikomiseen käytetyt puristimet.

(kuvio 30) sekä kourun ja rautakangen kanssa vääntämällä. Kun hirsi saatiin oikeenomaan, se tapitettiin paikoilleen.

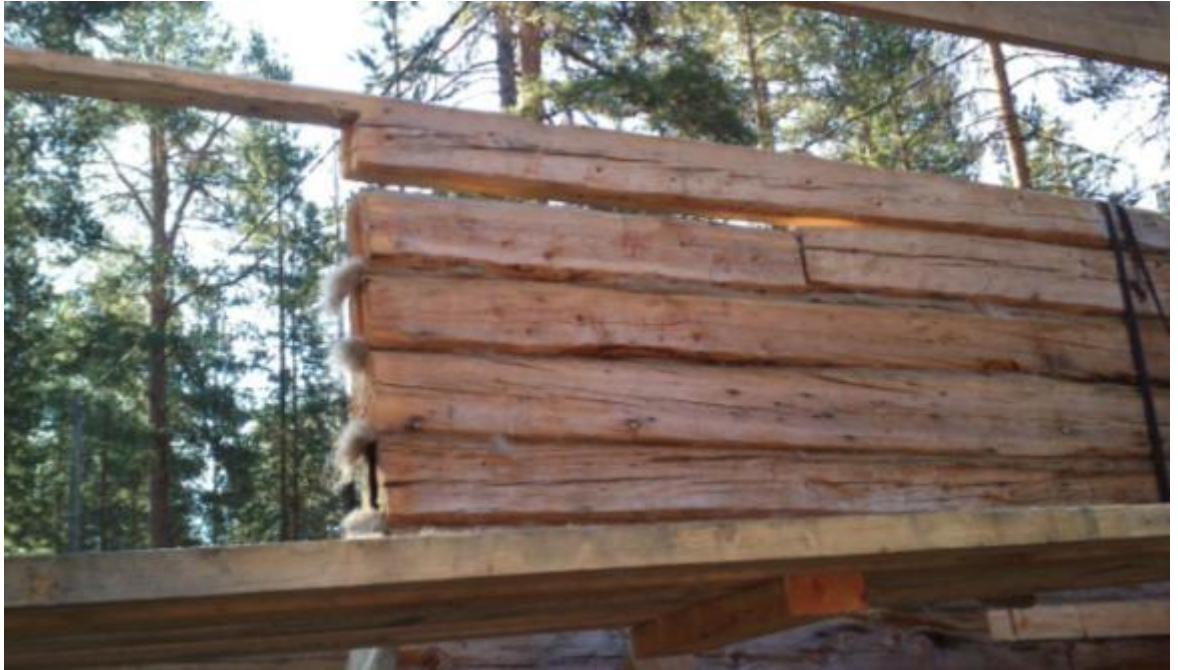
Toinen ongelma oli tilkkeiden paksuus. Alkuperäiset tilkkeet olivat paksuudeltaan vaihtelevia. Uudelleenpystytyksessä käytettiin 20x100 mm pellavanauhaa. Aukkojen ylityksissä hirsien korot eivät sattuneet automaattisesti kohdilleen. Korkoja säädettiin laittamalla työn alla olevaan ja edelliseen saumaan paksumpi kerros tilkettä. Ongelmallisin kohta oli oviaukon ylitys (kuvio 31), siinä rakoa jäi ensin monta senttiä. Kahteen edeltävään varaukseen ja raollaan olevaan varaukseen laitettiin kaksi pellavanauhaa päällekkäin. Lisäksi aukon ylittävää hirttä vedettiin järeällä kuormaliinalla alaspäin, koska vaikutti siltä, että hirsi oli pystysuunnassa vääntynyt. Rako saatiin umpeen ja seuraava hirsi sopi taas normaalisti paikoilleen.

Kuvio 32. Oviaukon ylittävä hirsi oli ongelmallinen.

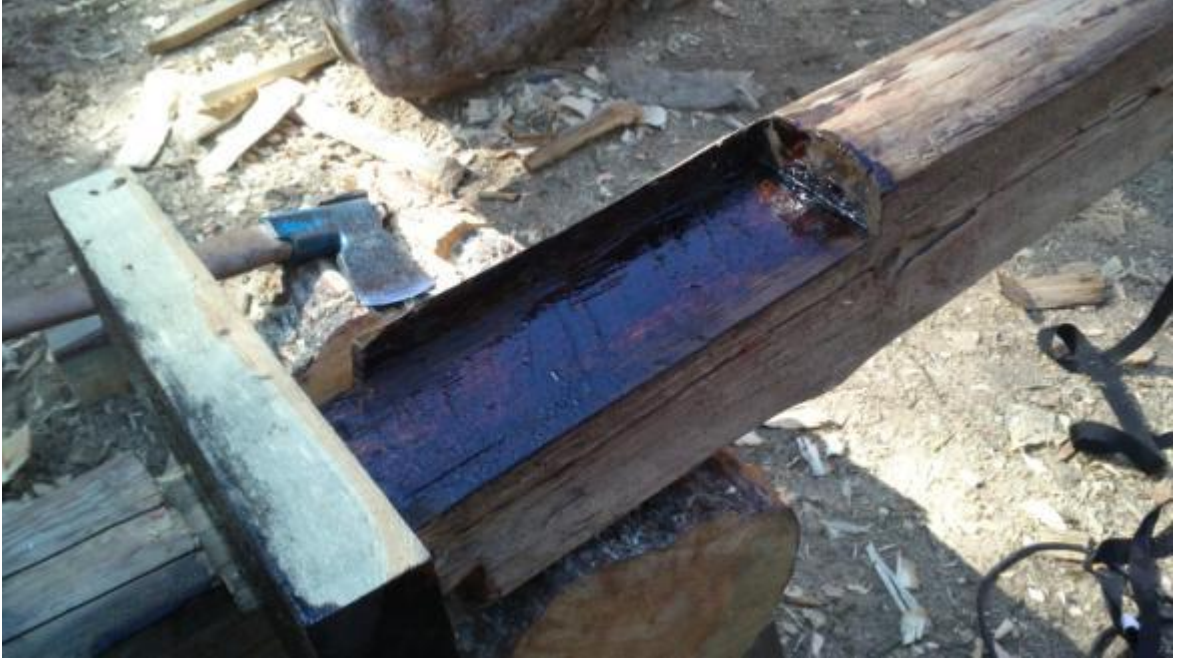
Kuvio 33. Laho poistettu ja piiloon jäävät pinnat tervattu.

Lahopaikat hirsistä piti korjata. Hirsien korjaamisessa ja paikkaamisessa sovellettiin Museoviraston korjauskortin ohjeita (KK 16, 2000). Laho kohta hirrestä leikattiin pois käyttäen pyörösahaa, kirvestä, talttaa ja moottorisahaa (kuvio 33). Ennen lahon poistamista paikattava kohta mitattiin ja tehtiin hirren muodosta sabluuna. Kolo paikattiin n. 20 vuotta kuivaneella puulla (kuvio 34). Museon piharakennuksen alle oli luultavasti 90-luvun alussa säilötty puutavaraa, joka otettiin nyt käyttöön.

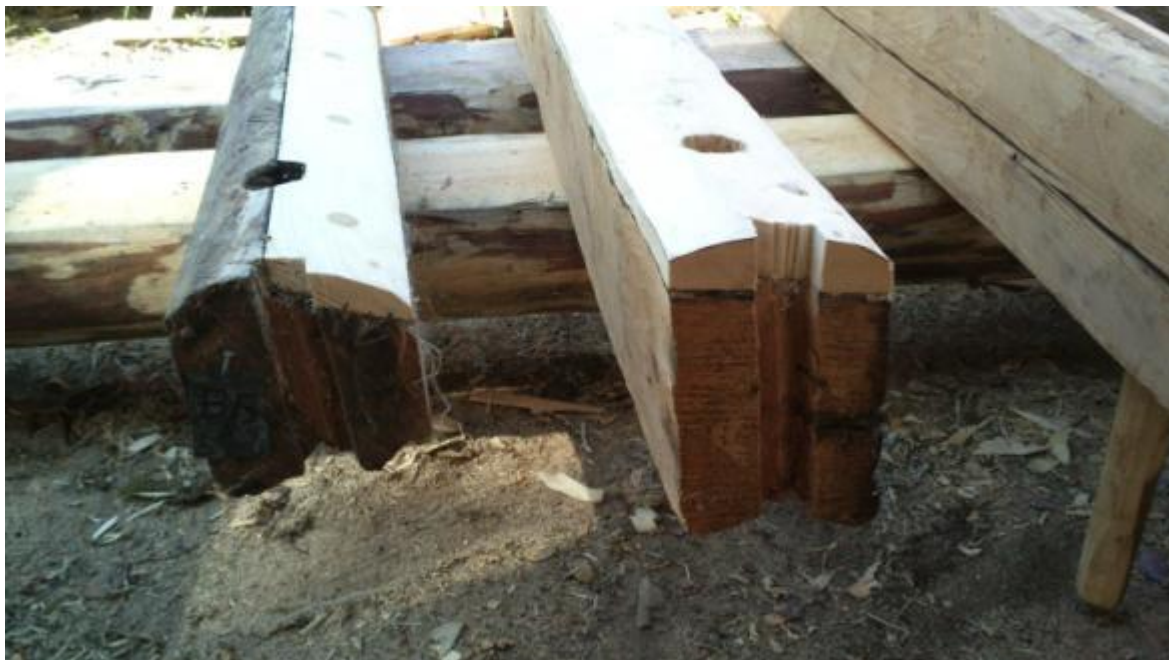
Kuvio 37. Paikan pohja on ulospäin laskeva ettei sadevesi pääsisi rakoon.

Paikat kiinnitettiin pyöreillä 18 mm puutapeilla. Tapin paikoillaan pysyminen varmistettiin liimatipalla. Seinän ulkopuolelle näkyviin tulevien paikkapalojen pohjat tervattiin (kuvio 33). Paikattavien kohtien pohjat tehtiin ulospäin laskeviksi, ettei seinille mahdollisesti roiskuva vesi menisi hirrenrakoon (kuvio 37). Kiinnitetyt paikkapalat veistettiin ja höylättiin alkuperäisen muotoiseksi (kuvio 35).

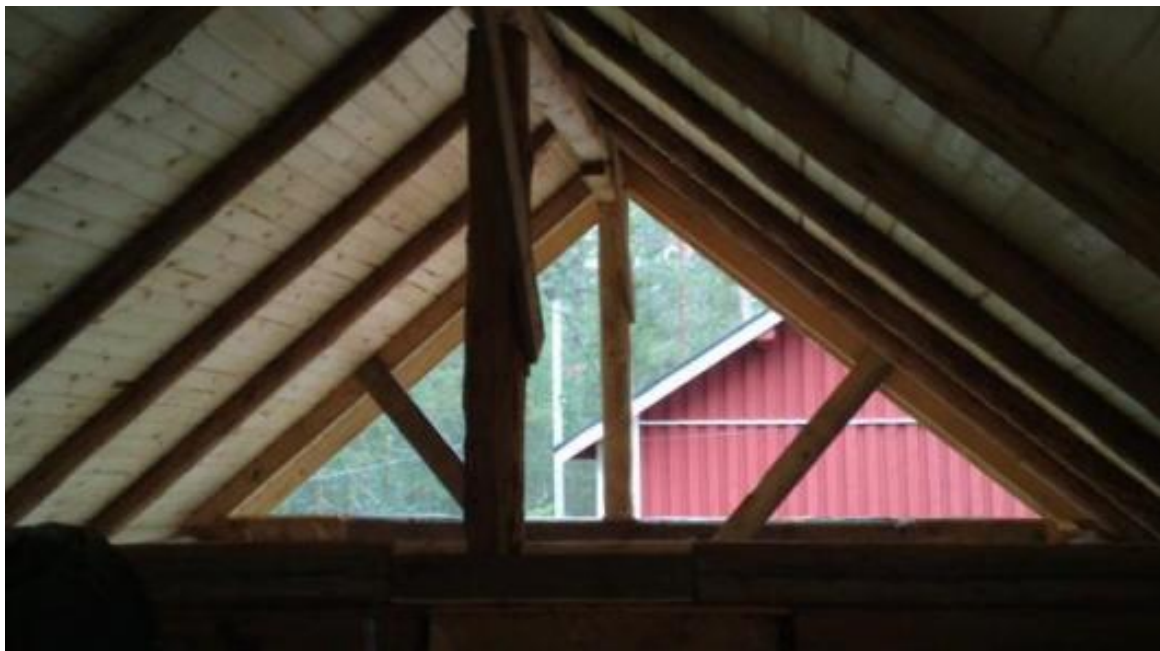
Kuvio 40. Kattorakenteet alapain katsottuna.

Huopakaton aluslaudoitus naulattiin 23x95 raakapontista. Raakapontteja naulatessa tuntui, että molemmissa päädyissä katto notkui asentajan painon alla. Päädyissä kattoniskoja vahvistettiin ruuvaamalla kattoniskoja kylkeen 2x4' lankku (kuvio 41). Tukilankkujen päät lovettiin niin, että lankku ottaa tuen kurkihirrestä ja sivuseinän päältä samoin kuin alkuperäisetkin kattoniskat. Lisäksi tukilankkujen ja ylähirsien väliin naulattiin vinotuet, jotka näkyvät kuvassa (kuvio 40).

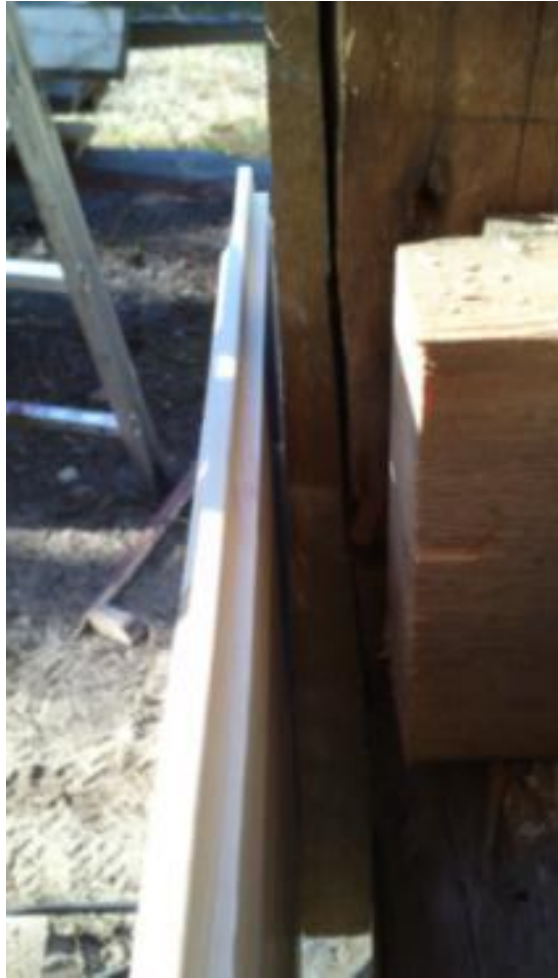
Kuvio 45. Kuistin ulkoverhouksen alle laitettiin kiiloja siistin ulkonäön aikaansaamiseksi.

Kuistin runkotolpat olivat kieroja, ja ulkoseinistä ei haluttu tehdä ulospäin kieron näköisiä. Ongelma ratkaistiin sahaamalla tolppien ulkosyrjiin säätökiilat, joiden avulla paneeleille saatiin suora kiinnityspinta (kuvio 45).

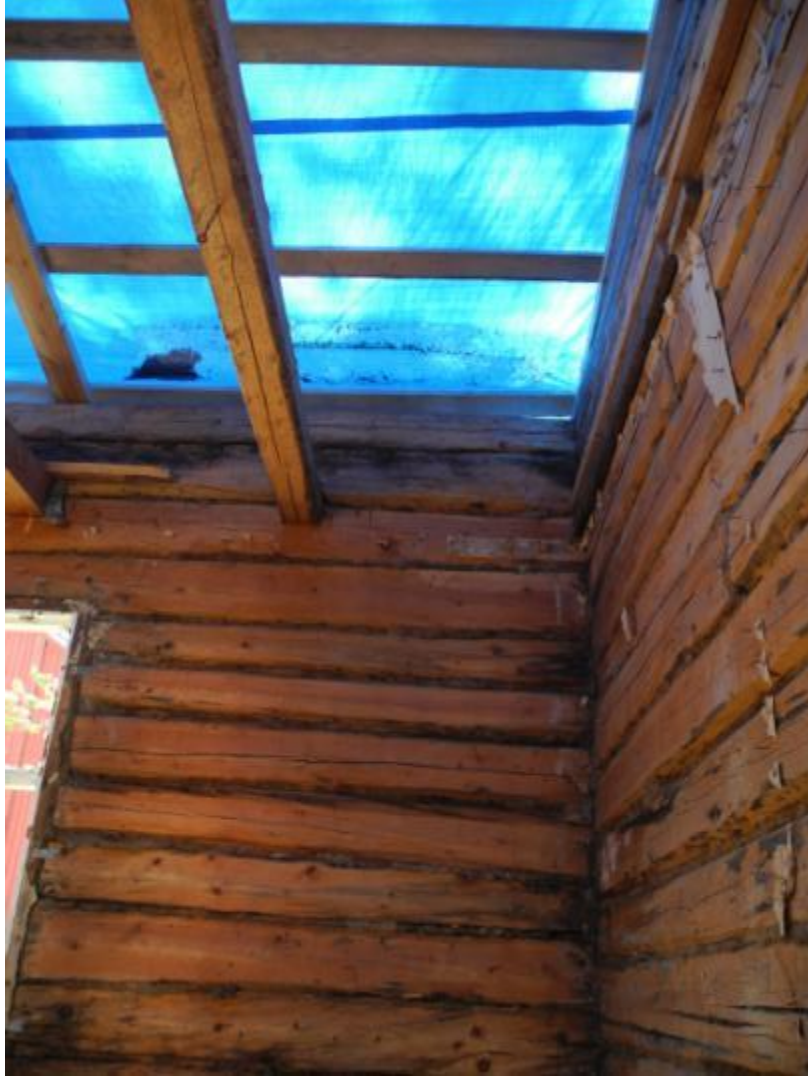
Kehikon pahimmin kastunut nurkka oli AB. Nurkkaan oli valunut vettä pressun alla säilytyksen aikana (kuvio 49). Hirsien pinnalla kasvoi valkeaa ja vihreää homeetta. Hirsissä oli myös lahovaurioita, mutta voidaan olettaa niiden syntyneen jo aiemmin. Home pestiin pois ja hirsitä kuivatettiin pressuteltan alla monta viikkoa. Hirret olivat kehikon kasausvaiheessa yhä huomattavan kosteita. Muutamassa hirressä oli pinnalle alkanut kasvaa uudelleen valkovihreää kasvustoa ja nurkan lähellä tuntui selvä homeen haju.

Kuvio 49. Pressun päällä näkyy sinne kertynyttä sadevettä.

Nurkka piti saada kuivemmaksi, jottei kasvusto uusiutuisi. Helpoimmalta näytti järjestää nurkan kuivattaminen sisäpuolelta. Ennen kuivatuksen aloittamista uudet kasvustopilkut veistettiin pois seinästä. Sisänurkka huputettiin pressulla ja rakennuslämmitin laitettiin puhaltamaan alhaaltapäin hupun sisään 13. elokuuta. Hupun alapää jäi auki ja yläosaan jätettiin pieni aukko, josta lämmin kostea ilma pääsi virtaamaan pois. Nurkan ympärille sisä- ja ulkopuolelle merkittiin 12 mittauspistettä, joista kuivumista seurattiin kosteusmittarilla (taulukko 1). Lisäksi verrokkipiste 13 oli sisäpuolella C-seinässä. Tuloksia verrokkipisteeseen vertaamalla voitiin todeta, että nurkka saatiin kuivemmaksi viikossa. Mittaustuloksissa näkyy selvänä poikkeamana, kun rakennustelineiltä roiskui sadevettä B-seinälle pisteen 9 kohdalle.

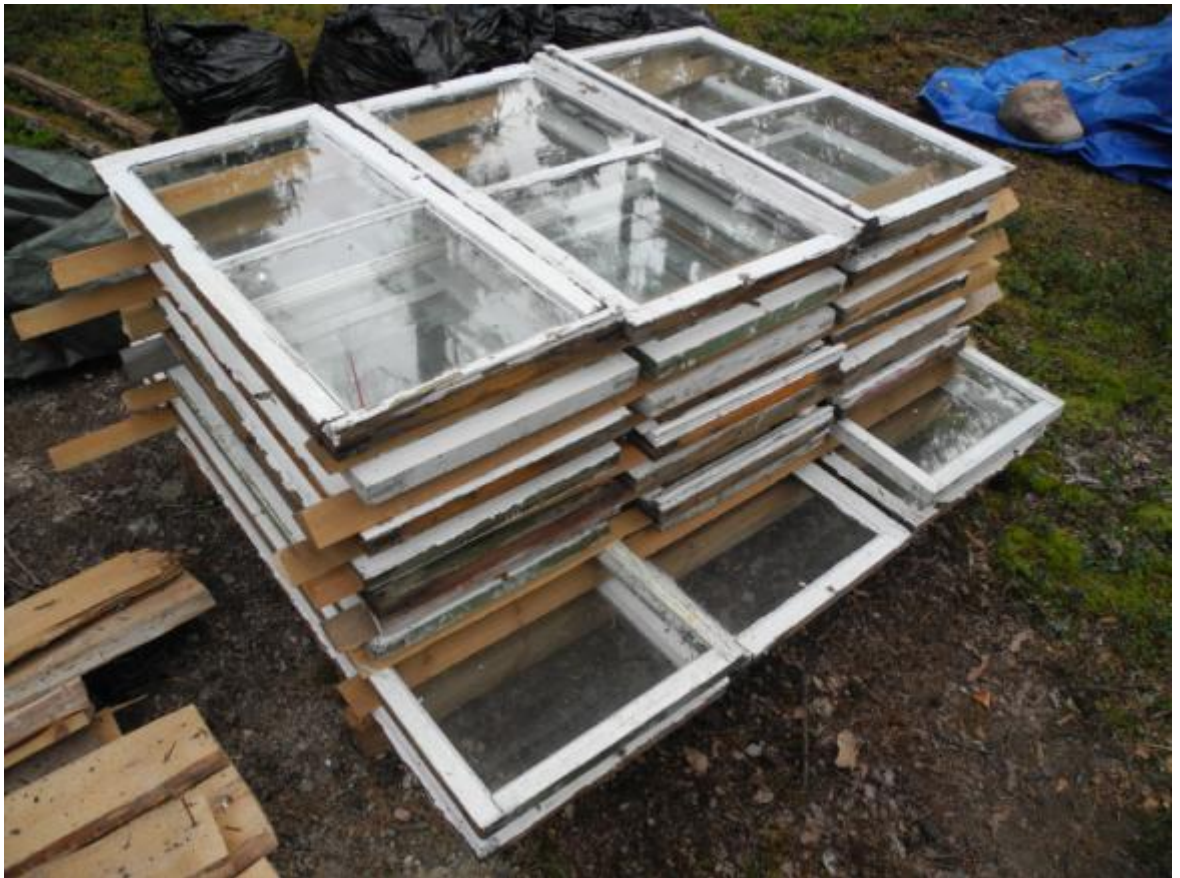
Kuvio 54. Ikkunanpokat ennen kunnostusta.

Ikkunan karmit oli jätetty rakennusta purettaessa paikoilleen. Pokat oli irrotettu ja pinottu pihalle pressun alle. Ikkunoita ei oltu merkitty. Ikkunoita tarkastellessa havaittiin pokien kaipaavan maalauksen ja lasien uudelleen kiinnityksen kittaamalla. Lahovikaa oli vain muutaman pokan alasarjassa. Todettiin, että oma aika ei riitä ikkunoiden kunnostamiseen. Ikkunoiden kunnostajaa alettiin kysellä, sillä ajatus oli että syksyllä on mukava laittaa siistit ikkunat kunnostettuun rakennukseen paikoilleen. Paikallinen päihde- ja mielenterveyskuntoutujien työpaja lupasi maalata välioiven. Ikkunat ja ulko-ovi kunnostutettiin Oulun vankilan puutyöverstaalla. Työn laatu oli hyvä, mutta luvattu valmistumisaika myöhästyi kuukaudella. Ikkunat laitettiin paikoilleen alkuperäisillä reikäraudoilla. Eteisen isommassa ikkunassa oli itse kyhätty lautakarmi jota ei katsottu kunnostamisen arvoiseksi. Karmin tilalle tehtiin uusi tukevampi vanhan kaltainen ikkunankarmi. Karmi jäi syksyllä maalaamatta.
