UUSRENESSANSITYYLISET KORISTEMAALAUKSET

Esiinotto ja restaurointi Tanelinkulmassa

Opinnäytetyö 2014

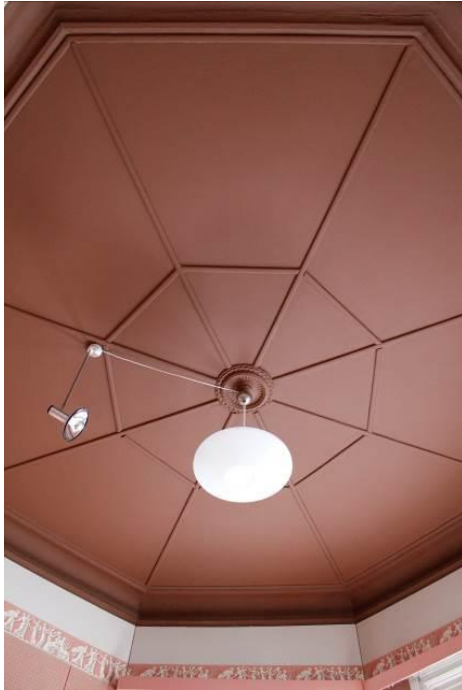
Kuva 12. Katto ennen toimenpiteitä. Kuva 13. Leikkaus levyyn.

Aloitin esiinotot leikkaamalla insuliittilevyyn (Kuva 12.) pienen aukon nähdäkseen alla olevan kerroksen. (Kuva 13.) Esiinoton perusteella insuliittilevyjen alla oli valkoiseksi liitu-liimamaalilla maalattu pinkopahvi. Levyt oli todennäköisesti asennettu 60-luvulla ennen Vanhalan baarin aloittamista, sillä Huovilan mukaan baarin omistajilla ei ollut varaa tällaisiin pintaremontteihin. Levyjen purkamisen yhteydessä katosta poistettiin lamput ja rosetti otettiin talteen puhdistusta varten. Insuliittilevyjä oli kuusi-toista palaa jotka oli kiinnitetty kattoon erillisinä naulaamalla. Saumat ja nauhojen kannat oli peitetty rimoilla. Insuliittilevyjen kevyen rakenteen vuoksi levyjen poistaminen oli vaivatonta. (Kuvat 14–15)

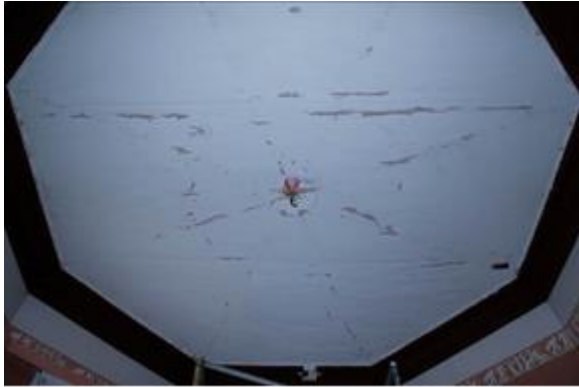
Kuva 16. Liimamaalattu pinkopahvi.

Valkoiseksi maalattu pinkopahvi oli alkuperäisen koristemaalauksen päällä. Maalikerros oli huonokuntoinen ja maali irtosi lastuina sitä koskettaessa. Alkuperäinen maalaus pilkkotti rosetin alta paljastuneesta reiästä. (Kuva 16.) Tämä valkoinen pinkopahvi oli todennäköisesti asennettu, kun alkuperäistä maalausta oli alettu pitää liian vaurioituneena. Pinkopahvi oli koottu kolmesta rinnakkaisesta vuodasta, jotka oli kiinnitetty toisiinsa limisaumoin liimaamalla. Limisaumat oli vahvistettu ohuilla pahvinauhoilla jotka oli naulattu kiinni nupinauloilla. Pahvivuodot oli kiinnitetty reunoista holkkalistan vierestä nupinauloin. Pahviset saumanauhat näkyvät kuvassa 20.

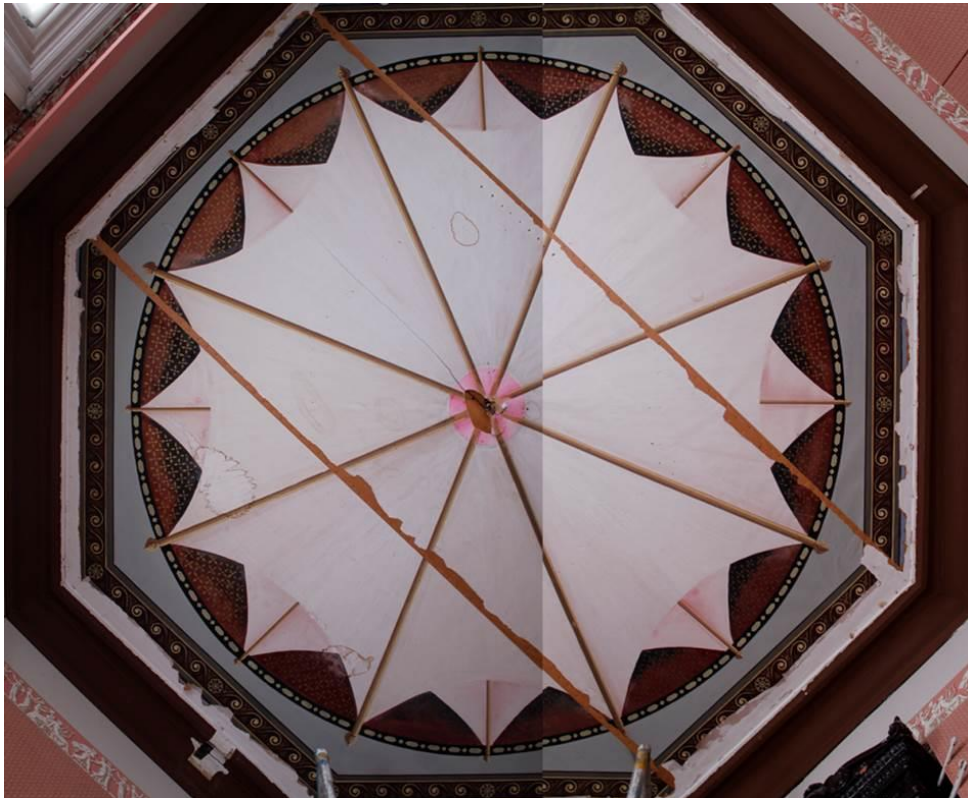
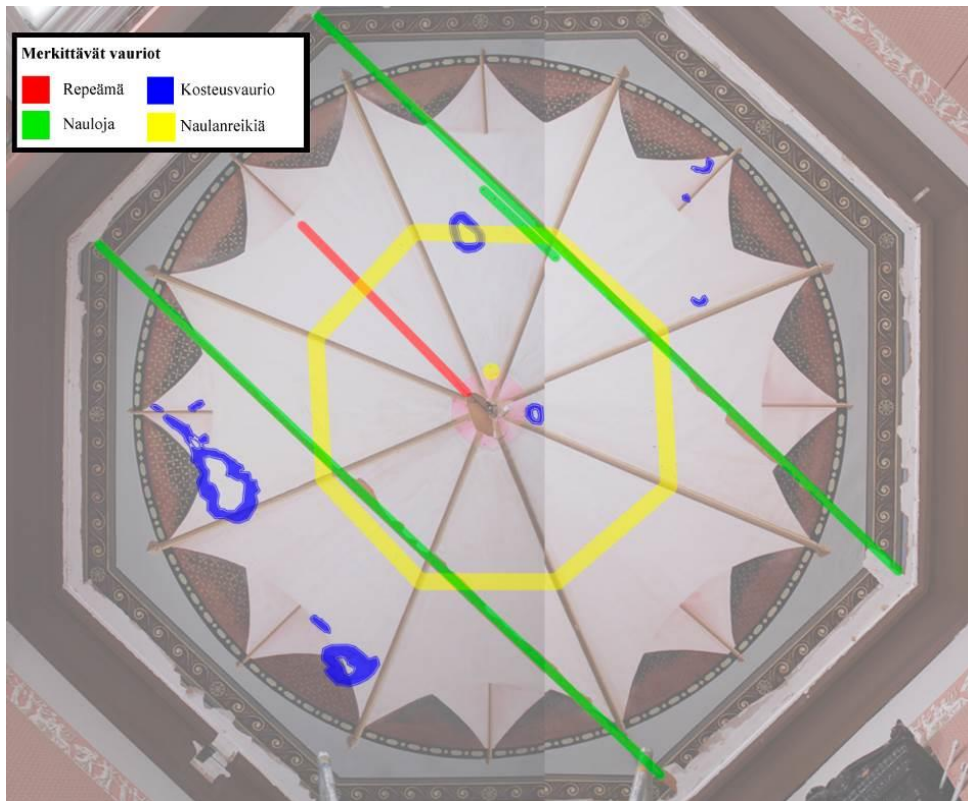
Kuva 22. Katon vauriot.

Reunoilla olevat ornamentit ovat säilyneet lähes ilman vaurioita, eivätkä vaadi toimenpiteitä. Selkeimpiä ongelmakohtia ovat kosteuden aiheuttamat tummat läikät, keskeltä alkava repeämä sekä insuliittilevyjen jälkeensä jättämät naulanreiät. (Kuvat 21–22) Suurimmat kosteusvauriot olivat hieman liuottaneet ohutta maalikerrosta, tuoden pinkopaperin näkyviin. Pienemmät kosteusvauriot olivat lähinnä aiheuttaneet maali-pinnan värimuutosta. Pinkopaperissa oli vain yksi repeämä, joka on todennäköisesti syntynyt puisen rakennuksen eläessä. Repeämä on täsmälleen samansuuntainen katon laudoituksen kanssa. Insuliittilevyjen poistaminen jätti jälkeensä huomattavan määrän naulanreikiä. Reiät olivat pieniä, mutta silti helposti havaittavissa pinnan ollessa vaalea. Pinnassa ovat myös jäljellä valkoisen pinkopahvikerroksen kiinnitykseen käytetyt naulat, mutta nämä on lyöty niin syväälle, että niiden poistaminen vaurioittaisi alkupe- räistä pinkopaperia.

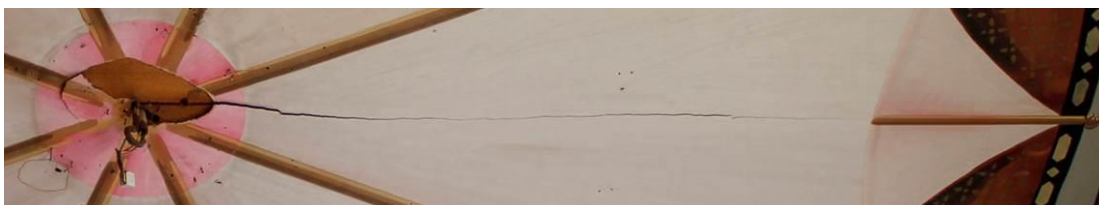
Repeämää korjatessa oli huomioitava käytettävän liiman vaikutus pinkopaperiin. Korjaus ei saisi aiheuttaa paperin kiristymistä, eikä liima saa imeytyä pinkopaperin pinta-puolelle asti. Lisäksi korjauksen tulee olla kevyt, sillä massan lisääntyminen voi aiheuttaa hauraassa paperissa uusia vaurioita, tai jopa uuden repeämän. Repeämä on noin kaksi metriä pitkä. (Kuva 25.)

Kuva 25. Pinkopaperin repeämä.

Repeämän paikkaaminen tapahtui pujottamalla sopivaan mittaan leikattu ja revitty japaninpaperinsuikale repeämän kautta pinkopaperin taustapuolelle, pinkopaperin ja katon väliin. Japaninpaperisuikaleilla oli leveyttä noin 10 cm ja pituutta noin metrin verran. Japaninpaperin asettelun jälkeen levitin repeämän kautta vehnätärkkelyksen ja liisterin seoksen siveltimellä japaninpaperille. Tässä oli oltava tarkkana, ettei liimaa osunut pinkopaperin pintaan. Liisteri oli myös levitettävä mahdollisimman ohuesti, sekä sen oli oltava tasalaatuista. Liiman levityksen jälkeen pinkopaperia painettiin kevyesti liiman tarttuvuuden parantamiseksi. Liian kova painaminen tosin aiheuttaa liisterin imeytymisen pinkopaperin läpi, joten tässä oli oltava varovainen. Liimauksen kuivuttua häivytin saumaa paikoittain kuivapastelliliiduilla. (Kuva 26.)

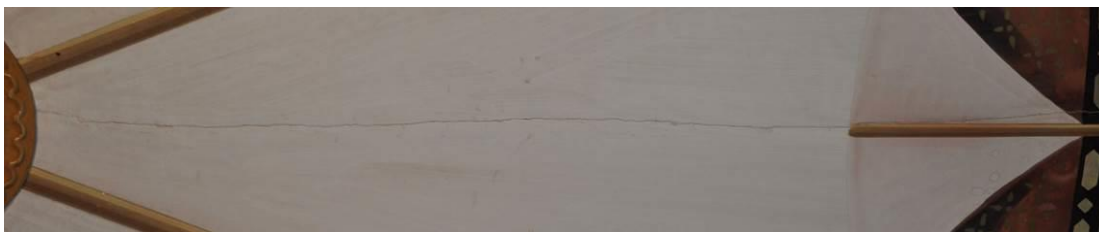
Kuva 26. Repeämä korjattuna.

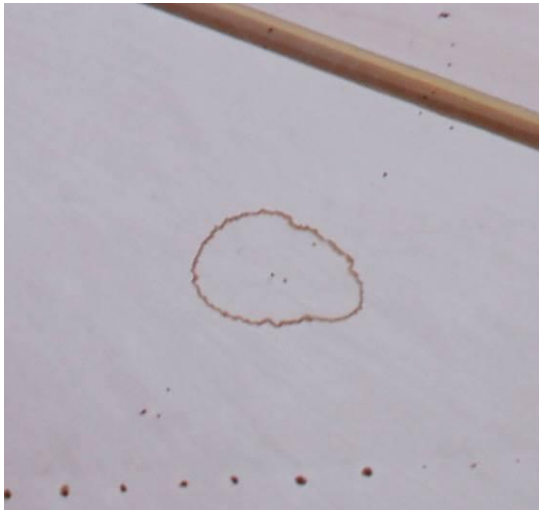
Kuva 27. Värjäytymä.

Aluksi retusoin kosteuden aiheuttamat sävy muutokset kuivapastelliliiduilla. Työn edetessä huomasin kuitenkin liitujen käytön olevan tehotonta, sillä tummentumat näyttivät tulevan uudelleen näkyviin. Kosteusvauriot oli eristettävä ennen retusointia.

Testasin toisen huoneen irronneeseen kattomaalausfragmenttiin kosteusvaurion eristystä. (Kuva 29.) Eristämiseen käytin Paraloid B72:n ja asetonin 10 prosenttista seosta. Käytin asetonia sen nopean haihtuvuuden vuoksi, jotta nestettä ei pääse imeytymään liimamaalipintaan. Seoksen levittämiseen käytin teräväkärkistä sivellintä, sillä seosta tuli levittää ainoastaan tummuneisiin kohtiin, eheää liimamaalipintaa varoen. Paraloid jätti kuivuessaan kiiltävän pinnan, johon liitujen tarttuvuus olisi huono. Ensimmäiseen sävytykseen käytin tarttuvuuden parantamiseksi sideaineena 5 prosenttista arabikumin ja tislattun veden seosta, johon sekoitin sopivia kuivapastelliitusävyjä. Pinnan kuivuttua retusointia on jatkettu kuivapastelliiduilla. Koekappaleessa tulokset olivat hyviä, joten toistin samat toimenpiteet kaikkiin katossa oleviin kosteusvaurioihin. (Kuvat 27–28)

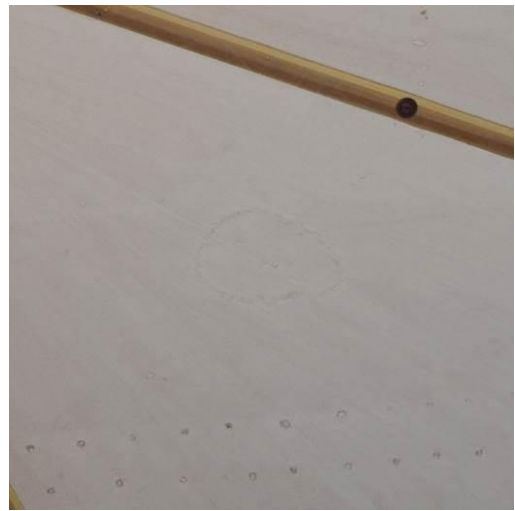
Kuva 28. Valmis retusointi.

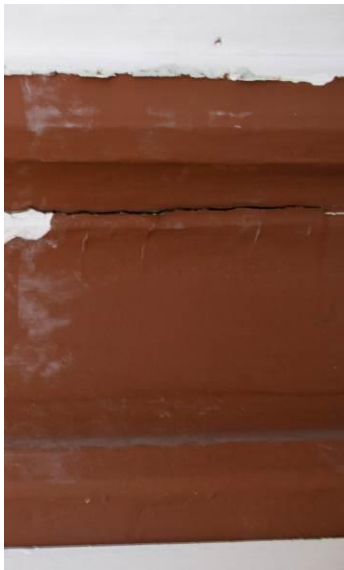
Kuva 30. Holkkalista.

Katon reunaa koristavan holkkalistan korkeus on 240 mm ja syvyys seinästä mitattuna 220 mm. Holkkalistan pahvitus oli revennyt puisen holkkalistan laudoituksen saumakohdasta, sekä pahvi on pullistunut alaosassa. (Kuva 30.) Nämä piti siistiä, koska tein näiden päälle uuden kerroksen, jolle kopioin holkkalistasta löytyneen alkuperäisen palmettikuvion.

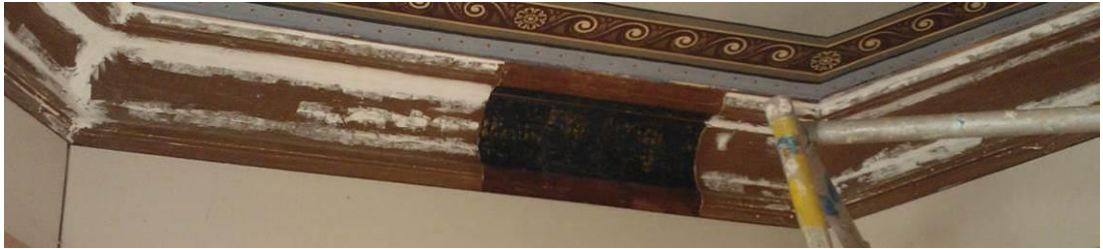
Kuva 33. Tasoitettu holkkalista.

Hioin pahvitetun kattolistan kauttaaltaan tasaiseksi hiekkapaperilla. Pahvituksen repeämän paikkasin ohuella saumanauhalla, sekä Presto LF-tasoitteella. Tämän jälkeen kattolistat on kertaalleen ylisilotettu ja hiottu jälleen hiekkapaperilla, tasoitteena Presto LF. (Kuva 33.) Listat maalasini sävytetyillä lateksimaaleilla alkuperäisen kopiona. Mallina käytin esiinottoa, joka jää näkyville. Holkkalistaan käytettävät sävyt määritin NCS-värikoodiston avulla. Käytettyinä väreinä musta S8505-R80B ja ruskea S7020-Y90R. Pintamaalina käytin Värisilmän SUPER remonttimaalia, maalin kiiltoaste oli 20. (Kuva 34.)

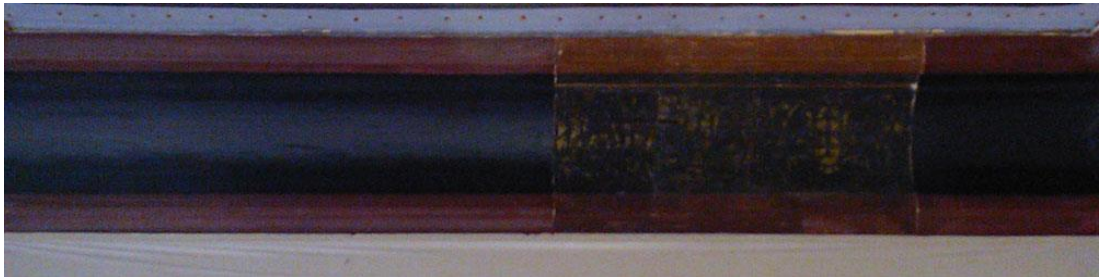
Kuva 34. Holkkalista maalattuna.

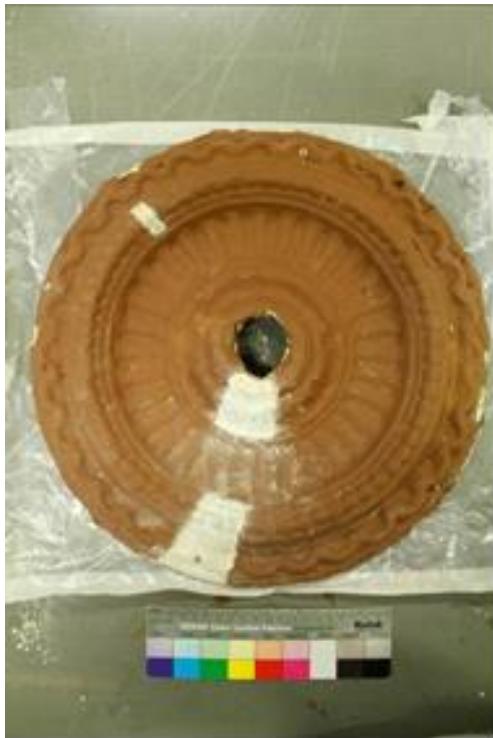
Kuva 37. Kattorosetti.

Kattorosetti on tehty paperimassasta ja sen halkaisija on 38 cm. Pinta on maalattu 60-luvulla ruskealla lateksimaalilla NCS S6020-Y50R. Rosetissa on muutama paikattava pintavaurio sen reunoilla. Vauriot ovat todennäköisesti aiheutuneet, kun rosetti on irrotettu ja laitettu uudestaan paikoilleen insuliittilevyjä asennettaessa. Useat maalikerrokset ovat häivyttäneet rosetin koristemuotoja, keskellä olevat koristemuodot ovat peittyneet täysin. (Kuva 37.)

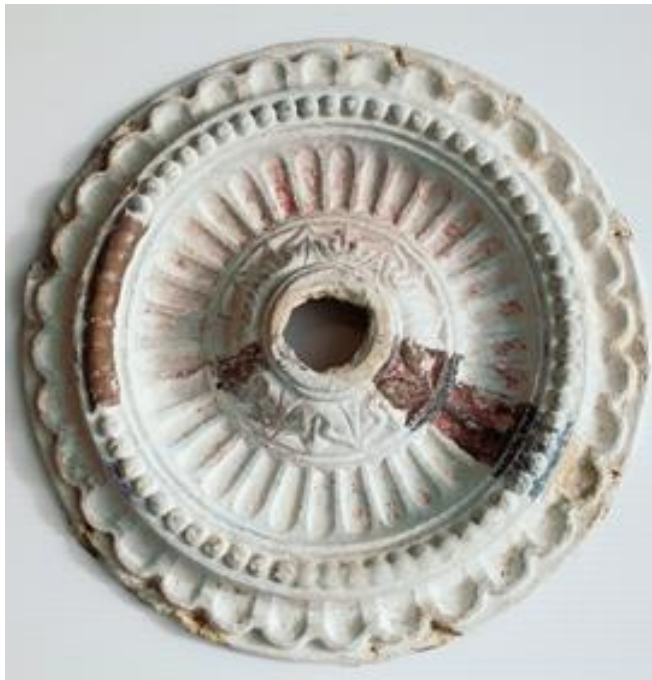
Kuva 38. Rosetin värikerrokset.

Poistin rosetista lateksimaalikerrokset Eco-Prima-maalinpoistoaineella, kirurginveistä käyttäen. Ruskean pintavärin alla oli vaaleanvihreä maalikerros NCS S1005-G10Y. Lateksimaalikerrosten alla oli valkoinen liituliimamaali, joka oli maalattu öljypohjaisen Otephoja-pohjamaalikerroksen päälle. Liimamaalin poistamiseen käytin vettä ja hammasharjaa. Seuraavaksi oli vuorossa varovainen öljymaalin osittainen poisto. Alkuperäisen kerroksen esiin ottamisessa käytin Nitromors-maalinpoistoainetta ja kirurginveistä. (Kuva 38.)

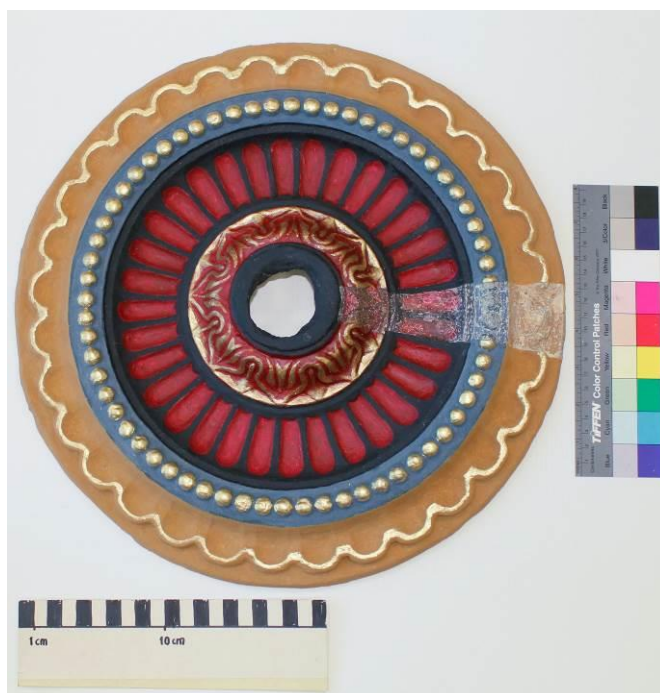
Kuva 39. Valmis kattorosetti.

Mittaustulokset sisälsivät huomattavasti sinkkiä sekä kuparia, viitaten värin olleen todennäköisemmin messinkiä. Koulun XRF-alkuaineanalyysointilaitteisto oli kuitenkin aivan uusi hankinta ja sen käyttöä vasta harjoiteltiin, joten mittauksista on saatettu epähuomiossa rajata joitakin tuloksia pois. Mittaukset kuitenkin osoittivat selkeästi, että päätelmät metallisävyyn käytöstä olivat oikeat. Pronssimaali kohtien rekonstruointiin käytin sideaineena shellakkaa, johon oli sekoitettu pronssijauhoa. Pronssijauheella maalattiin kukkakuvio rosetin keskeltä, koholla oleva helminauha ja rosetin ulkoreunalla, ruskealla pohjalla oleva aaltokuvio. (Kuva 39.)

Rosetti on kiinnitetty paikalleen Tanelinkulman kattoon kolmella ruuvilla rosetin ulkoreunalta. Ruuvien kantoihin on liimattu pala japaninpaperia PVAc-liimalla ja japaninpaperit on sävytetty PVAc-liimaan sekoitetulla luonnon terralla.
