**VUONNA 1906 RAKENNETUN HIRSIRUNKOISEN PIENTALON KUNTOARVIO  
JA KORJausehdotus**

Hanne Hoikkala  
Opinnäytetyö  
Kevät 2022  
Rakennustekniikan tutkinto-ohjelma  
Oulun ammattikorkeakoulu

Opinnäytetyön nimi: Vuonna 1906 rakennetun hirsirunkoisen pientalon kuntoarvio ja korjausehdotus

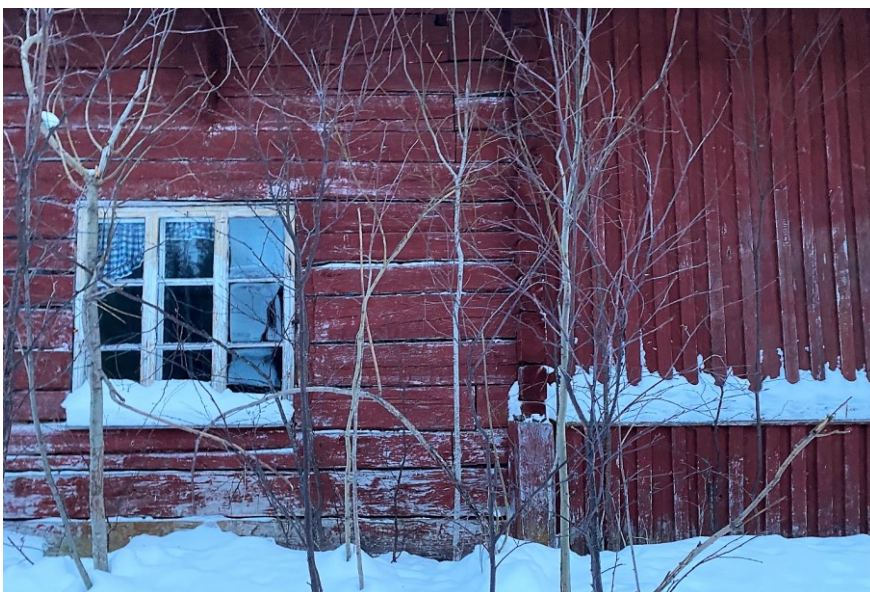
*KUVA 15. Osittainen ulkoverhous pohjoispuolen seinällä*

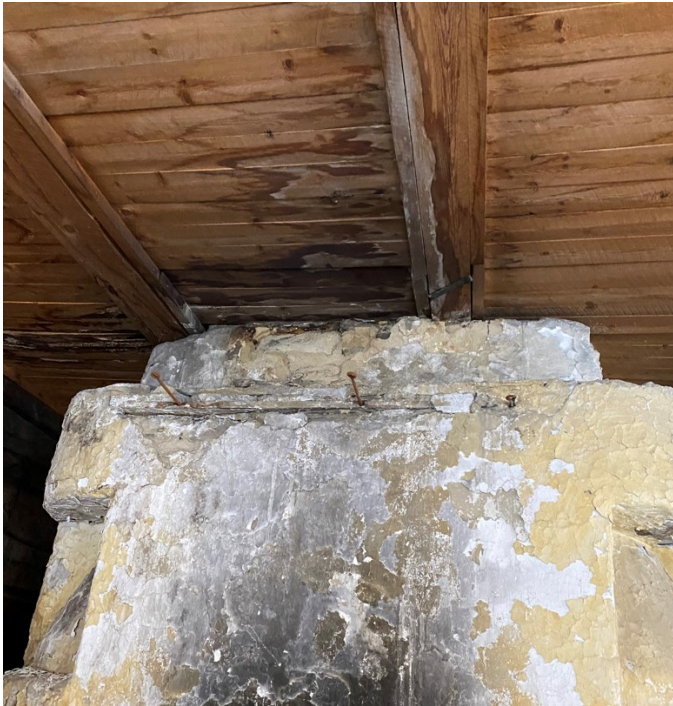
Suurimmiksi vaurioittajiksi todettiin ennen 2000-lukua vuotanut huopakate ja sen liitokset. Yksittäisiä rajatun alueen kosteusvaurioita oli havaittavissa. Kuvassa 20 on nähtävissä pirtin katon vuotojälki. Hormin liitoksen vuoto on tehnyt kosteusvaurion välipohjaan. Pirtin katossa vuotojälkiä on kolmessa kohtaa, joista laajin on tulisijan alueen vaurio.

*KUVA 20. Hormin vuotojälki*

Vuodosta on aiheutunut niin vintin kantavien runkorakenteiden lahovauriota kuin eteisen ja pirtin katossa havaittavia välipohjan kosteusvaurioita. Kuvassa 21 on näkyvissä vintin keskirakenteen kantavassa osassa lahovauriota.

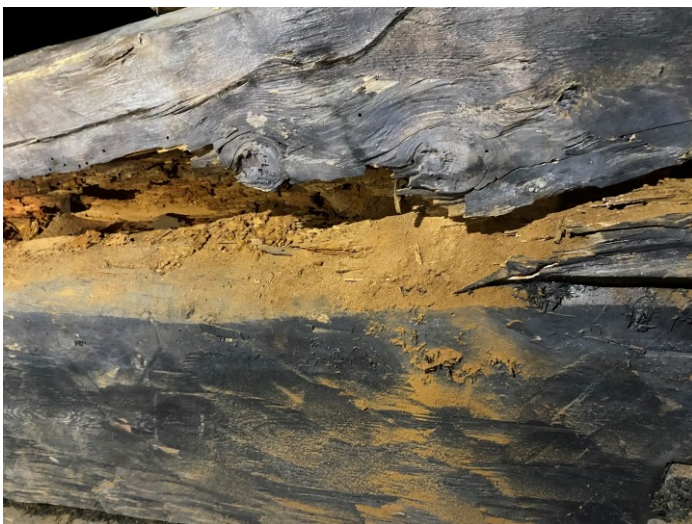
*KUVA 21. Vintin keskirakenteessa lahovauriota ja tuhohyönteisten merkkejä kulkuaukon alapuolissa hirressä*

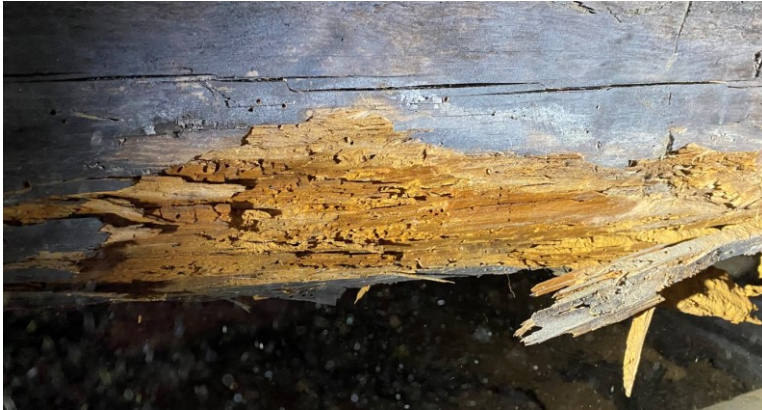
Katon uusimisen jälkeen vauriot ovat silminnähten pysähtyneet ja rakenne on päässyt kuivumaan vuosien aikana. Osin lahonneet alueet olivat houkuttaneet myös tuhohyönteisiä ja niiden lentoreikiä oli näkyvissä kahden hirren rajatulla alueella. Käynnillä ei ollut havaittavissa enää hyönteisiä rakenteessa. Kuvassa 22 on nähtävissä hyönteisvaurioitunut tukihirsi.

*KUVA 22. Vintin tukihirren hyönteisvaurio*

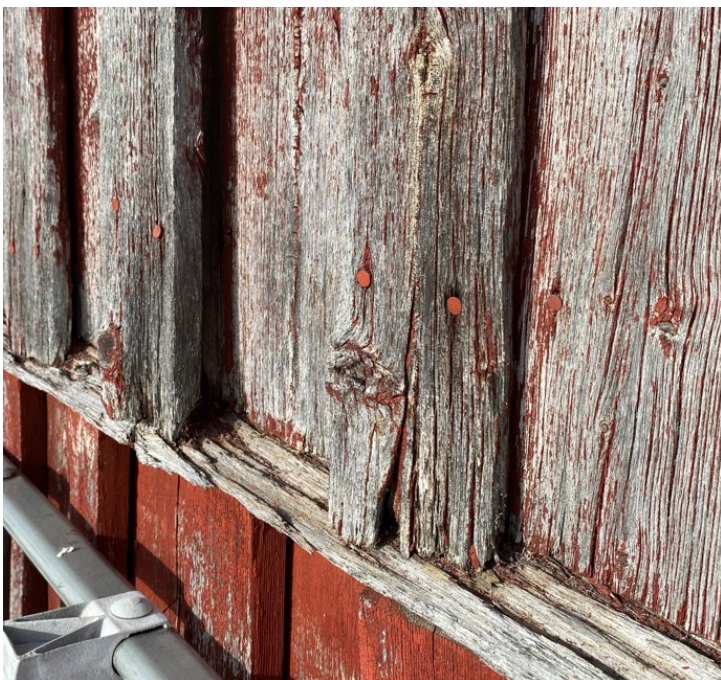
Alkuperäinen julkisivu on palvellut pitkään talon hirsikehää suojaen. Julkisivu on etelän ja lännen puolelta hyvin kulunut, mutta pohjoisen puolelta maalipinnaltaan parempikuntoinen.

*KUVA 23. Eteläseinän vaurioituneimman osan julkisivu*

Lähivuosina suositellaan korjattavan ulkovooraus ja ikkunapuitteet kosteusrasituksen vähentämiseksi. Räystäiden vedenhallinnan tehostamisella voidaan vähentää julkisivuun kohdistuvaa säärasitusta. Samoin ympäröivän pihakasvuston rajaus ja maanpinnan kaatojen ylläpito on merkit-

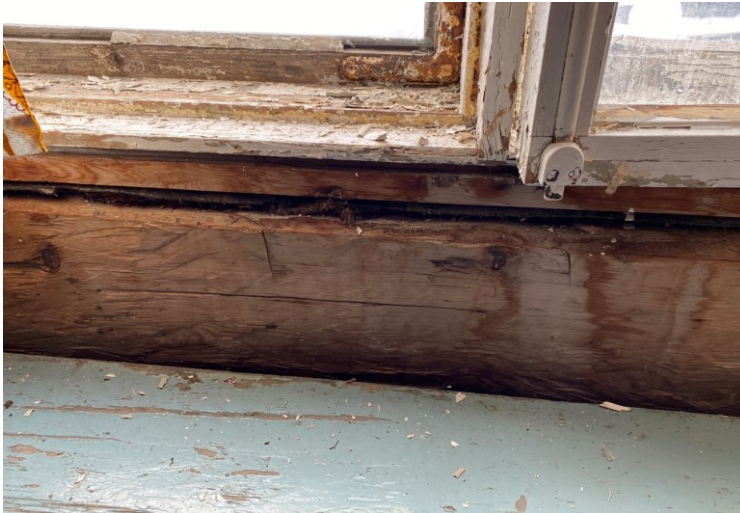
Ikkunapuitteet ovat osin alkuperäiset ja peruskorjauksen tarpeessa. Ikkunapuitteiden liitokset ja alapuut ovat osin vaurioituneet, mutta puupinnoissa ei tullut vauriokohdissa esiin pehmyyttä, joka viittaisi pitkälle edenneeseen lahovaurioon. Kuvassa 24 on alkuperäinen ikkunarakenne pirtin puolelta kuvattuna. Ulkoisen kosteusrasituksen myötä vesi on päässyt vaurioittamaan hirttä ikkunan alla. Hirressä ei tullut esiin pehmyyttä pintapuun tutkimisessa.

*KUVA 25. Pirtin eteisenpuoleisen ikkunan vuotojälki*

Osin ikkunoiden alta puuttuvat vettä ohjaavat pellitykset tai pellitykset ovat huollon tarpeessa. Rakennuksessa ei ole vesikourujärjestelmää, mikä lisää julkisivun ja ikkunoiden kosteusrasitusta.
