Sähkökeskuksen lämpökuvaukset osana ennakoivaa kunnossapitoa

Metropolia Ammattikorkeakoulu

Insinöörityö

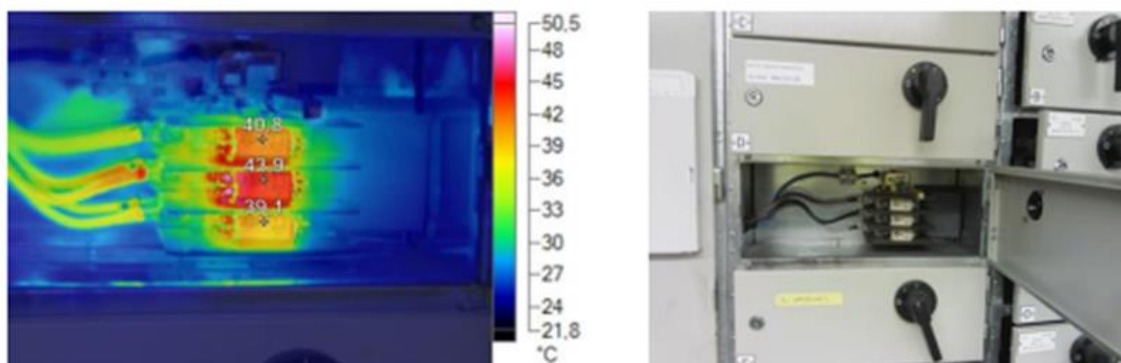
Lämpökameran avulla havaittiin kennon 02E sulakkeen lähdössä lämpenemistä. Vaiheen L2-sulake on lämminnyt muita voimakkaammin, vaikka virrat ovat tasaiset (L1=47A, L2A=46, L3=47A). Sulake näyttää silmämääräisesti olevan pohjassa. Sähkölaitteiden keskimmäiset komponentit ja sulakkeet lämpenevät eniten lämpösäteilyn vuoksi. Tämä osoittaa, että ongelma ei ole kuormitusvirran tasapainossa, vaan sulakkeen ja sulakepitimien välisissä kosketuspisteissä. Vika on hoidettu lähdön sulakkeiden liitospintojen tarkistuksella, sulakepitimien puhdistuksella ja sulakkeiden vaihdolla (kuva 9).

Kuva 9. Pääkeskus PK-1-sulakkeiden lämpökuvat ja raportti

Tämä tapaus on hyvä esimerkki siitä, kuinka pienillä toimenpiteillä, kuten sulakepitimien puhdistuksella, on iso vaikutus pidemmällä tähtäimellä isojen ongelmien syntymisen ehkäisyssä ja kuinka tarkkana pitää työtä tekevän henkilön olla, jotta pystyy tunnistamaan tämän tapaisia ongelmia, missä vain nopea vilkaisu auta, vaan pitää tarkasti tutkia ongelman mahdolliset syyt. Tässä tapauksessa oli kyse sulakkeen ja sulakepitimien välistä kohdasta.

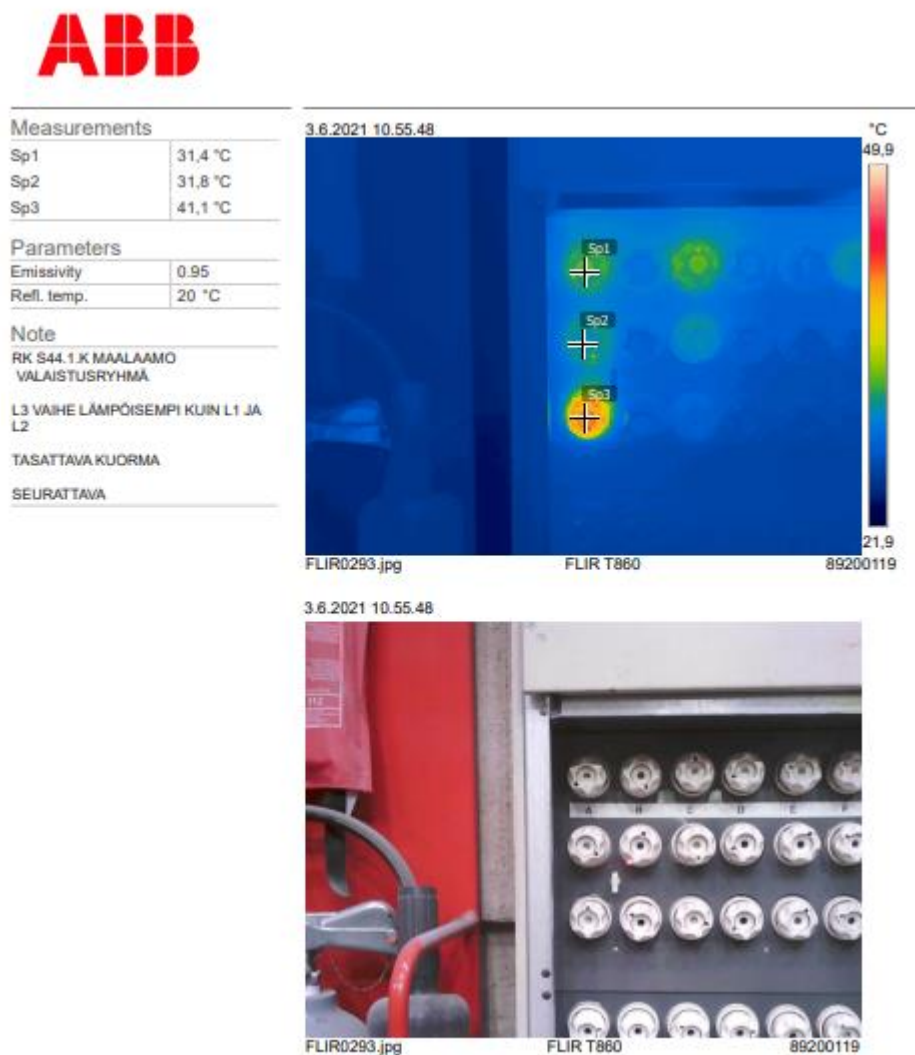
Valaistuskeskuksessa RK. S44.1.K lämpökamera havaitsi, että L3-vaihe on lämpimämpi kuin L1 ja L2. Kävi ilmi, että lämpötilan nousu ei johtunut löystyneistä liitoksista vaan pikemminkin epätasakuormituksesta. Epätasaiset kuormat voivat johtua useista syistä. Yksi näistä syistä on se, että kuormitusta ei jaeta tasaisesti kolmen vaiheen kesken, vaan pikemminkin keskitytään yhteen vaiheeseen. On mahdollista, että ero jakautumisessa

johtuu vanhojen loistelamppujen kuristimien kuumenemisesta ja vaurioitumisesta, mikä lisää niiden energiankulutusta, kuten tässä tapauksessa näkyy. Vanhat valaisimet vaihdettiin uusiin LED-valoihin. Vaihto tapahtui viikonloppuna suunnitelman mukaan tuotantoprosessiin vaikuttamatta (kuva 10).

Kuva 10. Ryhmäkeskus S44.1.K.Maalaamon valaistusryhmässä on tasattava kuorma.

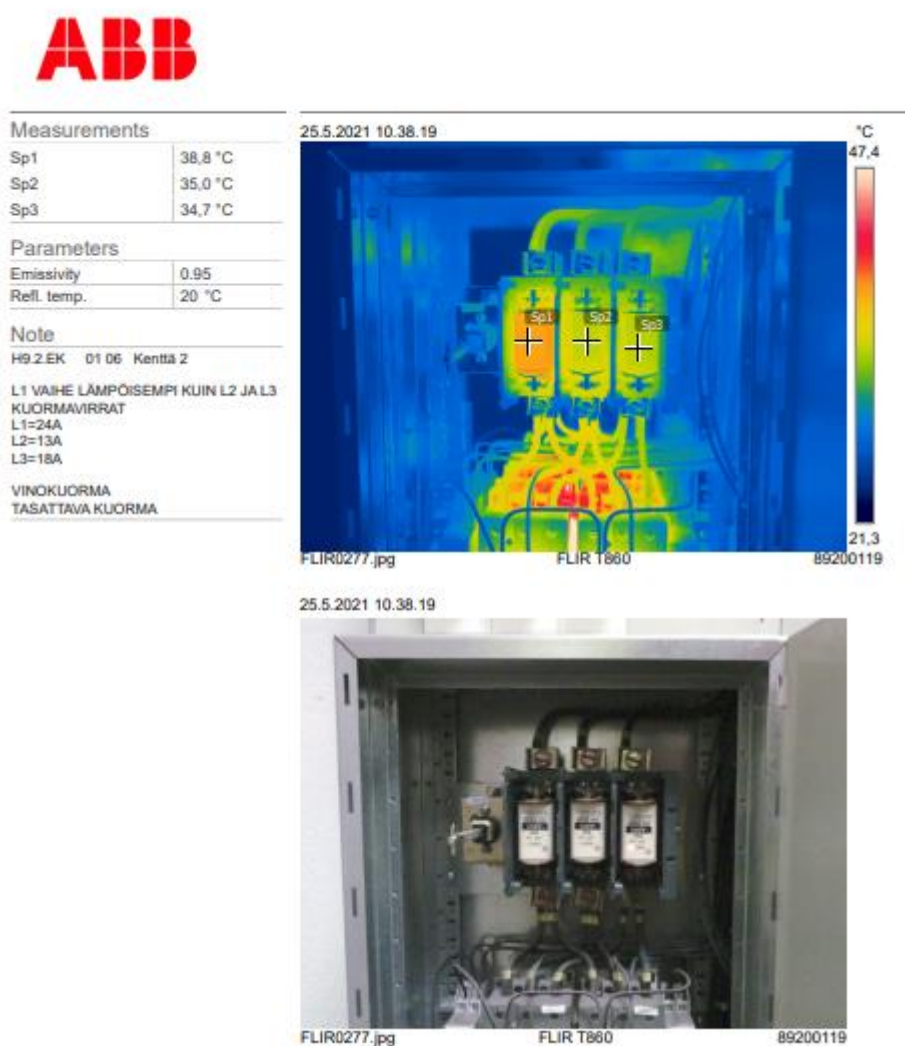
Toisen kerroksen ryhmäkeskus on RK H9.2. ET. Tässä tilanteessa, vaikka yhden sulakkeen lämpötilan nousu oli vähäistä, lämpökamera huomaa eron, mitä paljain silmin ei havaita. On selvää, että ensimmäisen vaiheen kahvasulakkeen lämpötilan nousu johtuu epätasapainoisen jakautumisen seurauksesta. Tässä kannattaa huomioida, että tätä kerrosta pidetään vanhana ja siinä on paljon epäsäännöllisiä jakorasioita, joten on luonnollista, että kuormitusvirtojen jakautumisessa on eroja. Tässä vaiheessa korjausta tai seurantaa ei tarvita, sillä tämä kerros kunnostetaan lähitulevaisuudessa (kuva 11).

Kuva 11. Ryhmäkeskus RK H9.e2.EK, tasattava kuorma

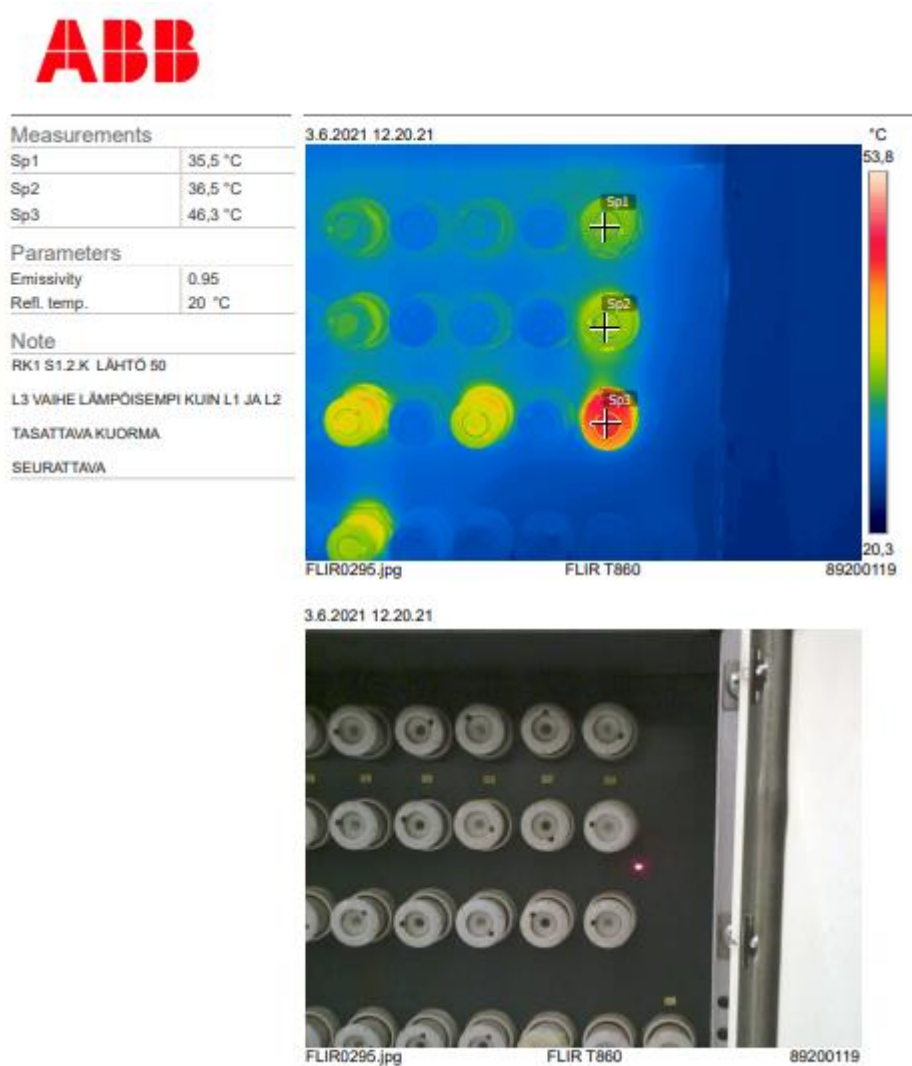
Kuva 12. Generaattorintehtaalla ryhmäkeskus RK1 S1.2.K

Generaattoritehtaalla ryhmäkeskus on RK1 S1.2.K lähtö 50 valaistusryhmä. Lämpökuvausraportti osoittaa, että kolmas vaihe on lämpimämpi kuin muut vaiheet. Tämä lämpötilan nousu voi johtua elohopeavalaisimen vaiheen suuresta kuormitusvirrasta, mikä johtuu näiden valojen iästä ja niiden komponentin vaurioista, kuten kondensaattorista, kurostimista ja syyttimistä kuvassa 8. Puhumattakaan siitä, että elohopealamput ovat energiaa kuluttavampia ja nykyisin elohopeavalaisimet on korvattu uusilla LED-valaisimilla.

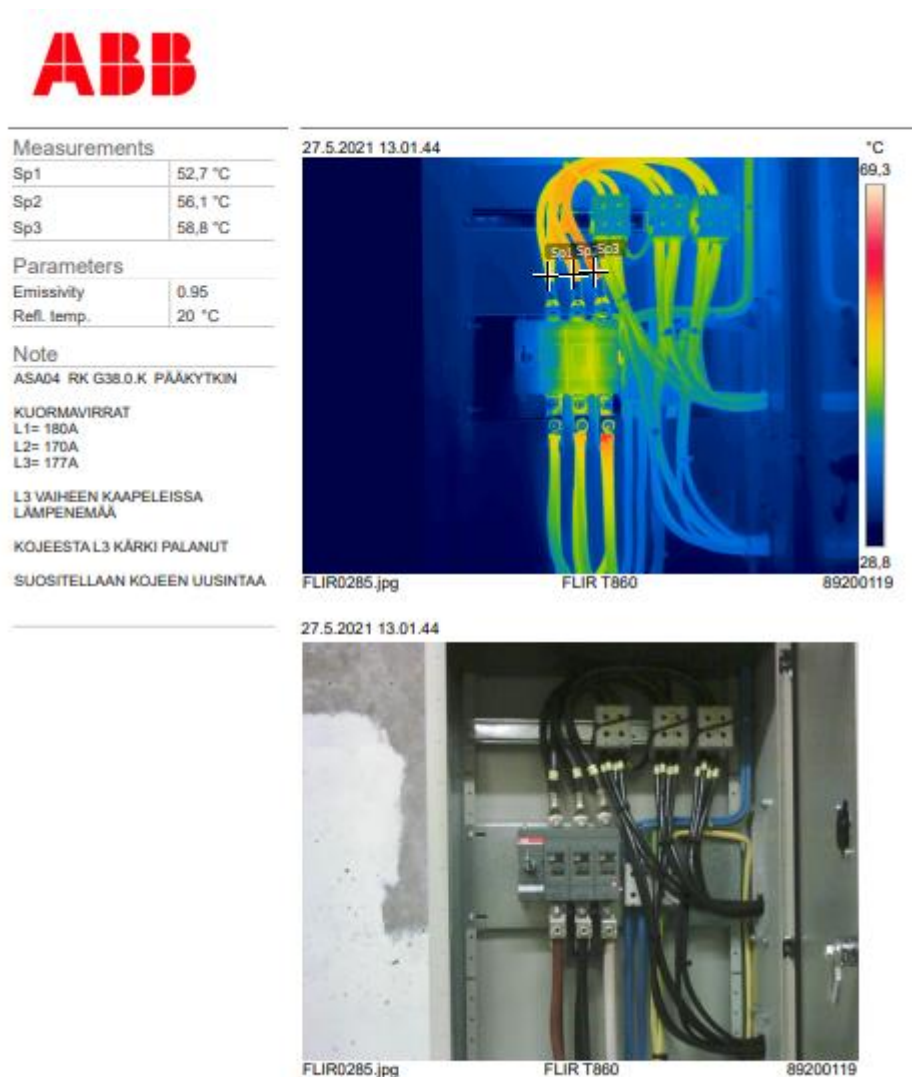
Kuva 14. Lämpökamerakuva ASA RK G38.0.K pääkytkin

Konetehtaan alasähköasemalla olevan ryhmäkeskuksen RK G38.0.k lämpökuvauksessa (kuva 14) havaittiin pääkytkimen L3-vaiheen kaapeleissa korkeampaa lämpötilaa kuin muissa. Vaikka vika näyttää johtuneen kojeen kärjen palamisesta, on suositeltavaa

uusia koko koje. Pääkytkin vaihdettiin viikonloppuna muuntamon huollon yhteydessä, jolloin oli suunniteltu sähkökatkos. Tässä on hyvä esimerkki lämpökuvauksen roolista vikojen havaitsemisessa varhaisessa vaiheessa ja siten vaurioituneiden osien vaihtamisessa oikea-aikaisesti tarvitsematta turvautua korjaaviin huoltotoihin ja katkaista sähköjä ennakoimattomasti, mikä johtaisi suuriin tuotannon menetyksiin.

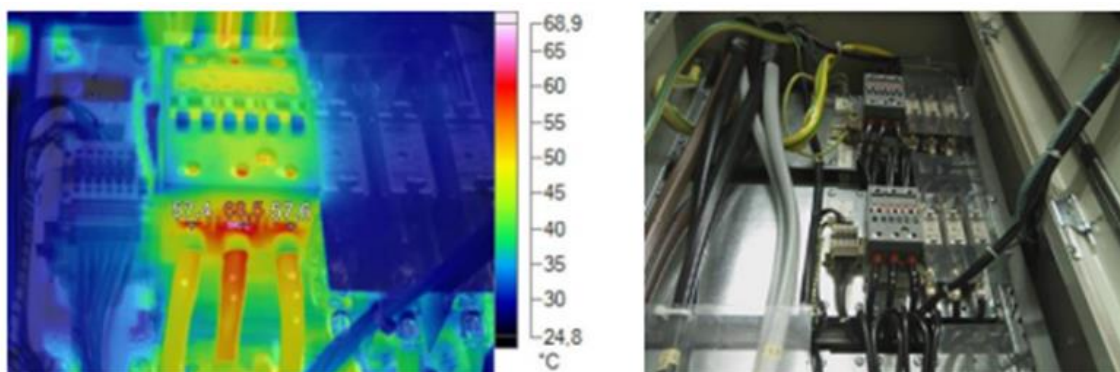
Kuva 15. Kompensointi, KP1 F1.1.EK-PK F1.1.EK/04B

E-tehtaan kompensointi on KP1 F1.1.EK-PK F1.1.EK/04B. Lämpökameralla havaittiin, että kondensaattoripariston viidennen portaan kontaktorin ja johtimen ovat lämmenneet

alapuolen liitospintojen kohdalta. Lämpeneminen on voimakkainta vaiheessa L2. Lämpökuvausraportti suosittelee, että liitosten kireys, liitospinnat ja johtimien kunto tulisi tarkastaa. Mikäli nämä asiat ovat kunnossa, suositellaan kontaktorin uusintaa.

Liitäntöjen kireys, liitospinnat ja johtimien kunto on tarkastettu ja kaikki näyttää olevan kunnossa. Tämä tarkoittaa sitä, että ongelma on kontaktorissa, joka piti vaihtaa uuteen. Tässä on huomioitava, että suurin osa kompensoinnin vioista on kontaktoreissa, sillä viime vuonna vaihdettiin 14 kpl, mitkä löydettiin lämpökuvauksen avulla (kuva15).

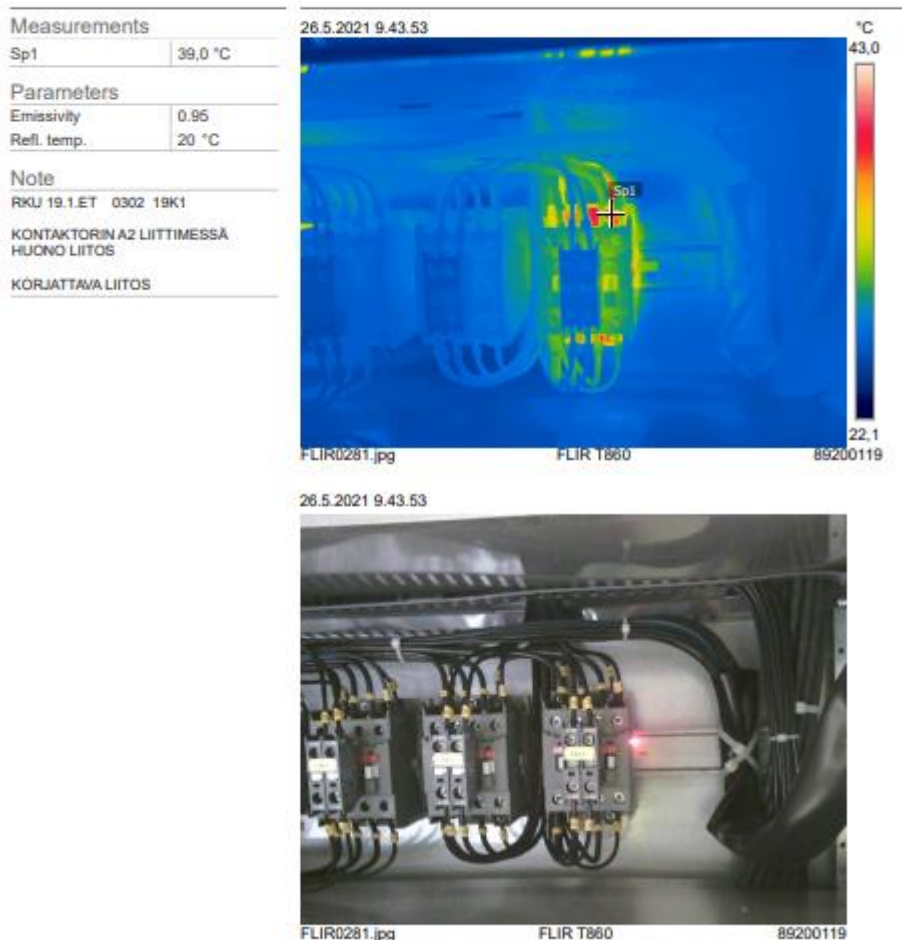
On syytä huomata, että jos löysyyttä ilmenee jossain kohdassa, se voi vahingoittaa vierisiä komponentteja. Joten tällaisissa tapauksissa on suositeltavaa seurata kontaktoria seuraavissa lämpökuvauksissa ja varmistaa, että kaikki on kunnossa. Muussa tapauksessa kontaktori on vaihdettava uuteen (kuva 16).

Kuva 16. Ryhmäkeskus RK U19.1.ET Kontaktorin A2 liittimessä huono liitos

Vika on korjattu kiristämällä liitántäruuvia riittävästi. Korjaus myös tapahtui viikonloppuna muuntamon huollon yhteydessä, jolloin oli suunniteltu sähkökatkos.

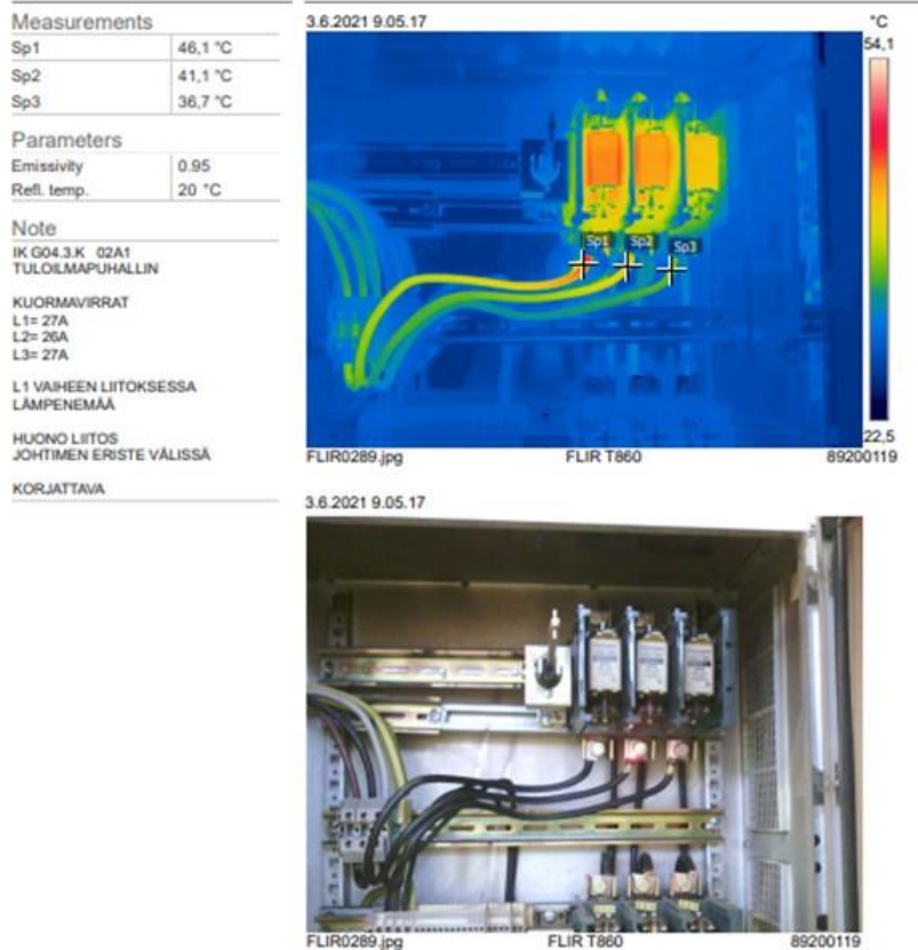
Kuvassa 17 esitetään tietyt toiminnot lämpökuvauksen prosessista. Lämpökuvauksesta kävi ilmi, että vian syynä oli kaapelin eristeen meneminen ruuvin alle. Kuparilanka ei ollut riittävän tiukasti kiinnitetty, joten se aiheutti enemmän lämpöä kuin muut johdot. Kaapeli saatiin korjattua kiristämällä sekä korjaamalla se oikeaan asentoon. Koska jouduttiin katkaisemaan sähköt pääpiiristä, niin korjaus tehtiin muuntajien huollon yhteydessä (kuva 17).

Kuva 17. Ryhmäkeskus IK G4.3.K huono liitos johtimen välissä

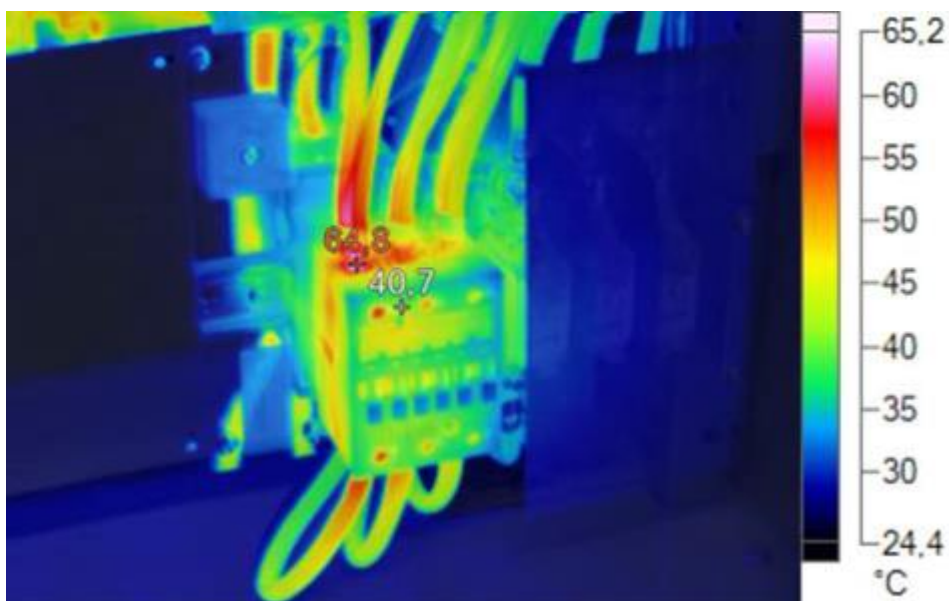
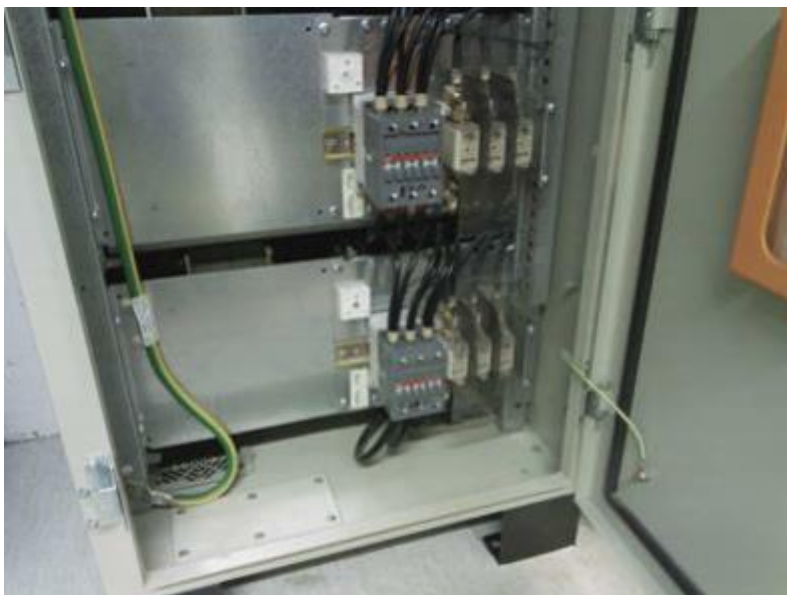
E-tehtaan kompensointi, KP1 F1.1.EK-PK F1.1.EK/04C. Kondensaattoripariston yhden-
nentoista portaan kontaktorin vaiheen L1 johdin ja kontaktori lämminnyt liitoksen koh-
dalta. Liitoksen kireys, liitospinnat ja johtimien kunto tulisi tarkastaa. Mikäli nämä asiat
ovat kunnossa, tulisi kontaktori uusida.
