Alexander Lauréus: "Palava Talo"

Historiantutkimus, materiaalianalyysi, konservointi
ja restaurointi

Opinnäytetyö

23.05.2022

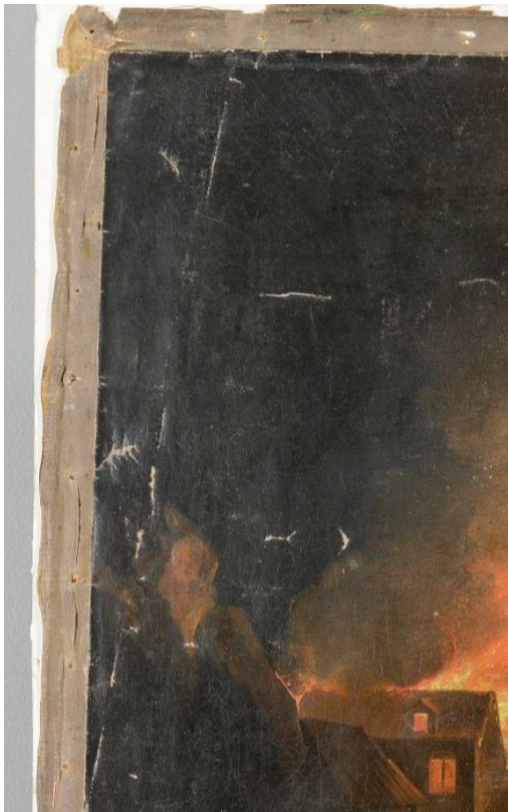
Maalauksessa oli monia repeämiä, oikean sivun taitereuna puuttui melkein kokonaan. Vasemmassa yläkulmassa on mennyt taitos yli keskikohdan, josta on jäänyt maalinpuutosalueita. (Kuva 6)

Kuva 6. Vasemman yläkulman vaurioita.

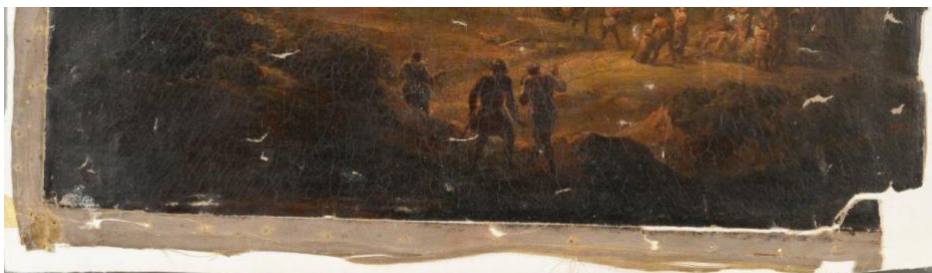
Maalaus kangas on aika jäykkää ja joustamatonta, mutta ei haperoa maalaus pinnan alueella. Taitereunoilla on havaittavissa jonkinasteista hapertumista tai helposti murtuvia kuituja. Alataitereunassa on pitkältä matkalta repeämä juuri maalipinnan reunassa, ja oikeassa kulmassa on 15cm matkalta roikkuva kangassuikale. Oikeasta alakulmasta maalaus pinnan alueelta puuttuu myös 2,5cm x 2,5cm kokoinen osa. (Kuva 7)

Kuva 7. Alareunan vauriokohdat.

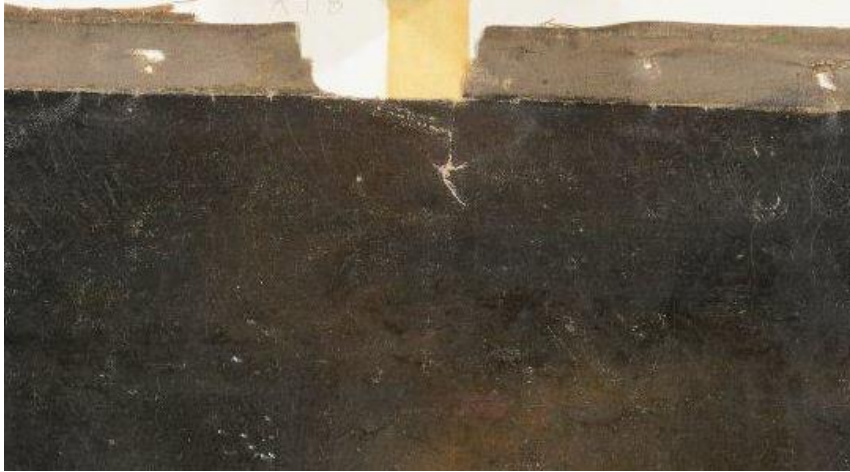
Yläaitereunasta keskeltä puuttuu 3,5-4,5 cm x 2cm kokoinen pala. (Kuva 8)
Oikealla puolella on myös 19cm x 0,5-1cm kokoinen suikale, joka on hatarasti kiinni 1,5cm mittaiselta matkalta.

Kuva 8. Yläaitereunan kankaanpuutoskohta.

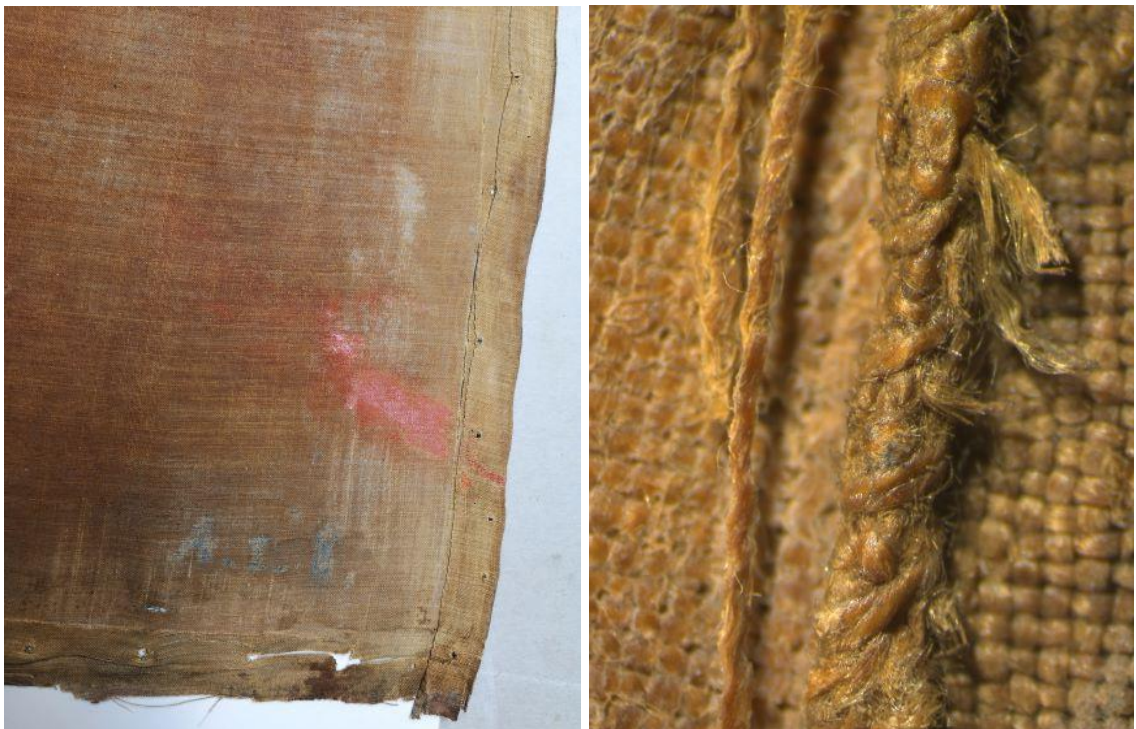
Vasemmassa taitereunassa kangas on käännetty ja taitos on ommeltu umpeen, eli tässä kohden on tuplakangas (kuvat 9 ja 10).

Kuvat 9 ja 10. Vasemmassa reunassa olevaa tuplataitetta.

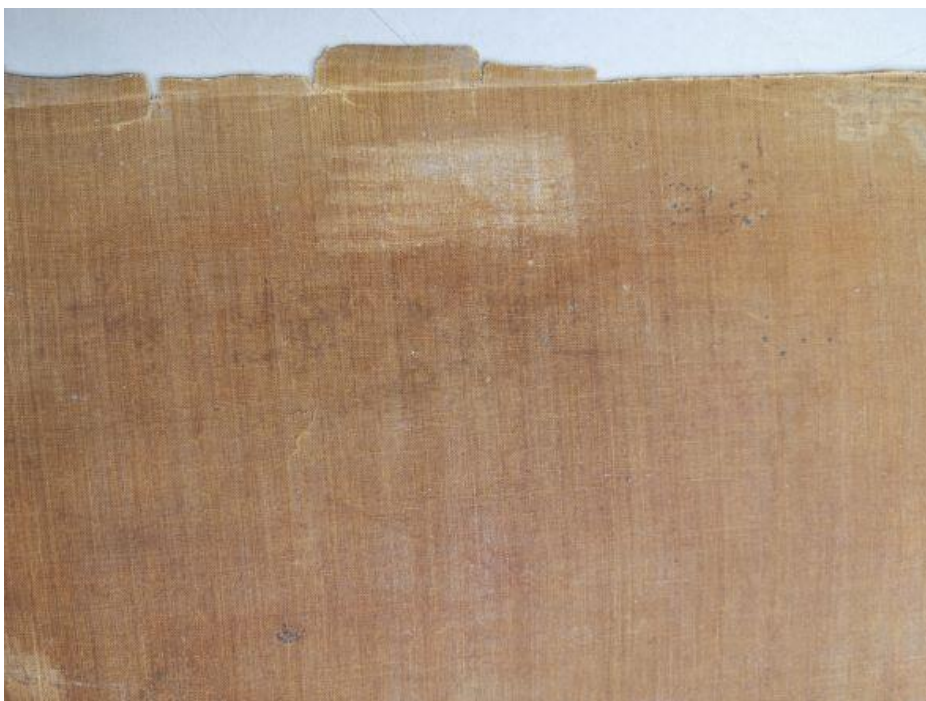
Maalauksen taustapuoli on erittäin sileää, sitä on ehkä aiemmin valmisteltu vuorausta varten, ja on poistettu mahdollisia tunnistelappuja (kuva 11). Mistään tämänkaltaisista toimenpiteistä ei ole merkintöjä vanhoissa dokumentointipapereissa. Kangas on tiheää, ja lukuun ottamatta repeämiä ja taitereunojen herkkyyttä, sen rakenne on hyvä.

Kuva 11. Maalauksen taustapuoli on sileää, ja siitä on mahdollisesti poistettu tunnistelappuja.

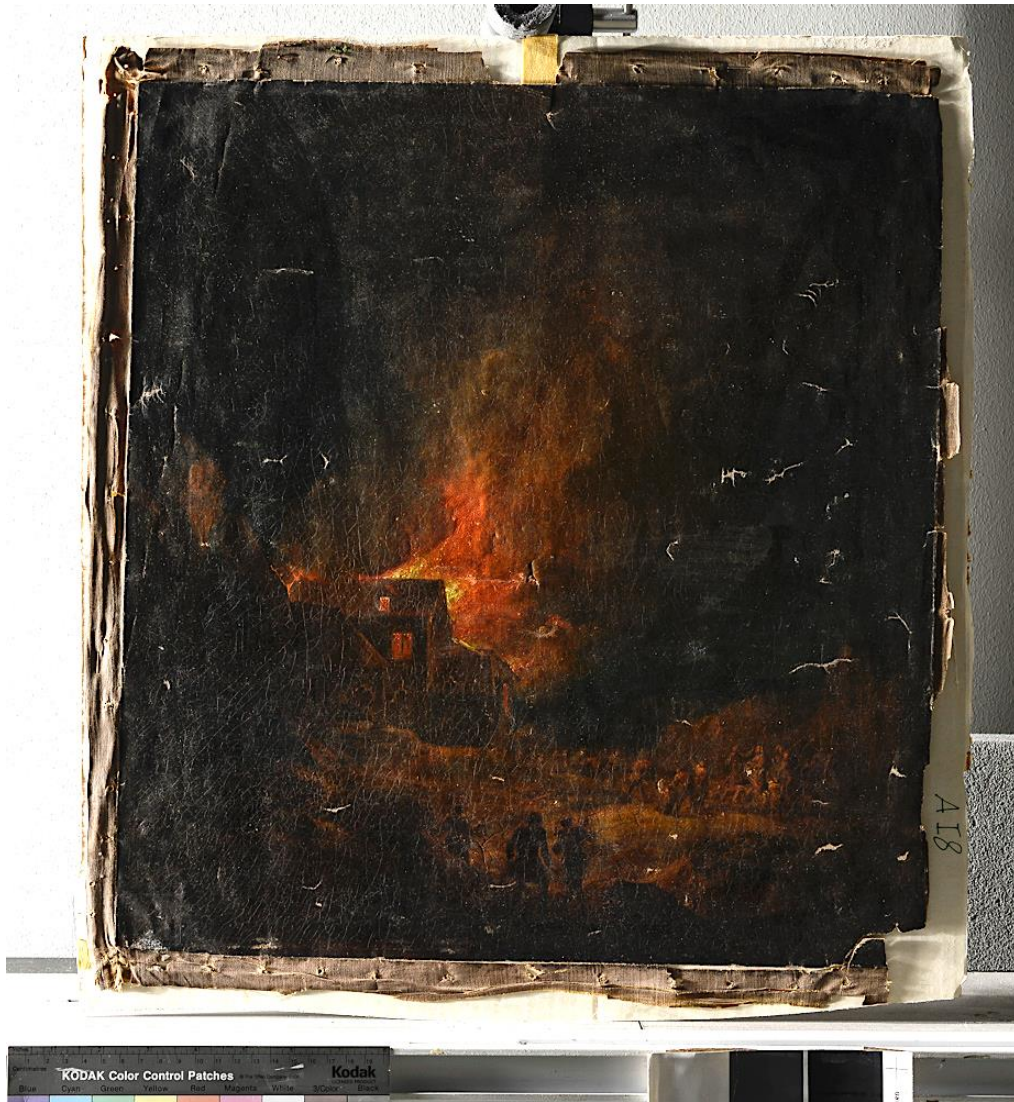
Maalausta tutkittiin sivuvalossa (kuva 12), jossa näkyy selvemmin vielä maalauspinnan krakelyyrit. Kuivumiskrakelyyriä on selkeämmin hieman vaaleammilla kuva-alueilla, mustien ja erittäin tummien alueiden krakeloituminen on pienempää. Maalipinta vaikuttaa olevan hyvin kiinni pohjusteessa ja pohjuste kankaassa, paitsi että repeämien ja kulumien reunoilla on maalinpuutosta ja irtonaisia maalihippuja. Kuivumiskrakelyyrit ovat todennäköisesti syntyneet lakkauksen yhteydessä. Lakkakerros on luultavasti kuivunut nopeammin kuin suhteellisen tuore maalikerros, ja lakka on kutistanut tätä kuivuessaan. (Costaras 2017, 16.)

Kuva 12. Teos kuvattuna sivuvalossa ennen konservointia, valonlähde vasemmalla. jos tätä kuvaa hieman photoshopissa vaalentaisi niin pinnan deformaatioit näkysivät paremmin

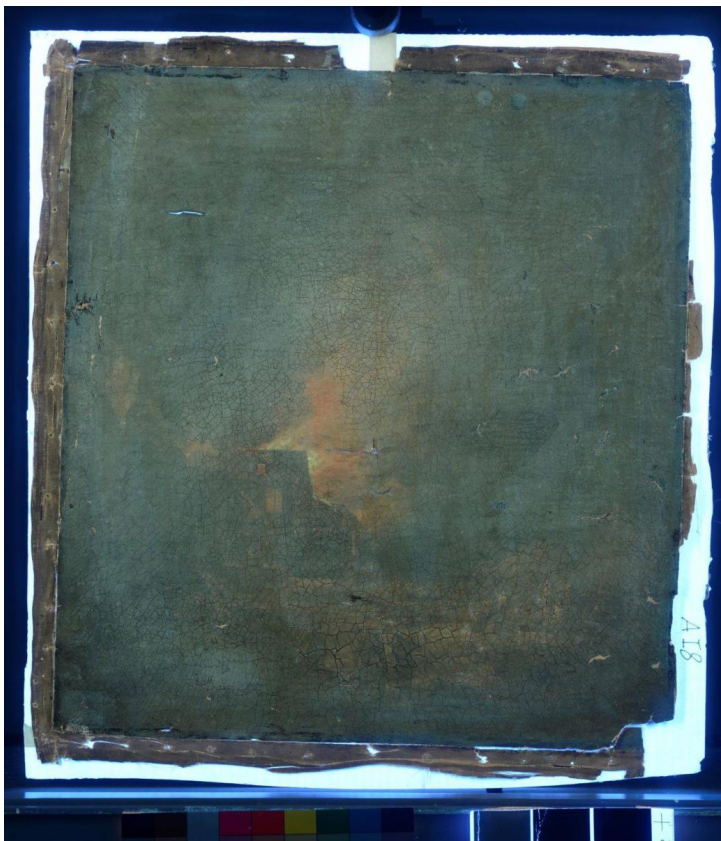
Maalauksesta otettiin ultraviolettifluoresenssikuva (kuva 14) lakkakerroksen analysoimiseksi. Teoksen pinta fluoresoi kauttaaltaan tasaisen vihertävän sävyisenä, mutta fluoresenssikuvassa on huomattavissa myös kellertävänruskeita isoja laikkuja. Tämä viittaa luonnonhartsilakkaan, kuten esimerkiksi dammarhartsiin, ja voi olla että päällimmäisen lakkakerroksen alla on vanhempi, erilaisella koostumuksella oleva lakka. Lakkakerros on kokonaisuudessaan myös erittäin paksu.

Kuva 14. Teos kuvattuna ennen konservointia UV-valossa.

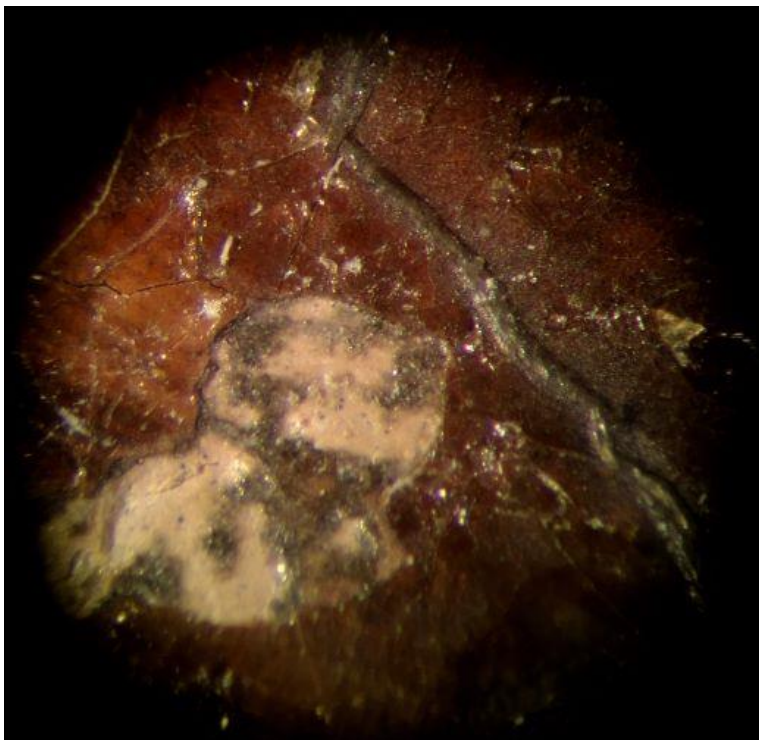
Teoksesta on mahdollisesti aiemmin poistettu lakkaa, minkä jälkeen on levitetty uusi lakkakerros. Jotkin krakelyyrit eivät ole maalauspinnan alapuolella, vaan työntyvät harjanteina ylöspäin (kuva 35). Tämä saattaisi johtua siitä, että vanhaa lakkaa on jäänyt krakelyyriin, niin kuin myös likaa, ja uuden lakkakerroksen kanssa ne nousevat maalauspinnan yläpuolelle.

Kuva 35. Maalipinnalla oleva "krakelyyriharjanne".

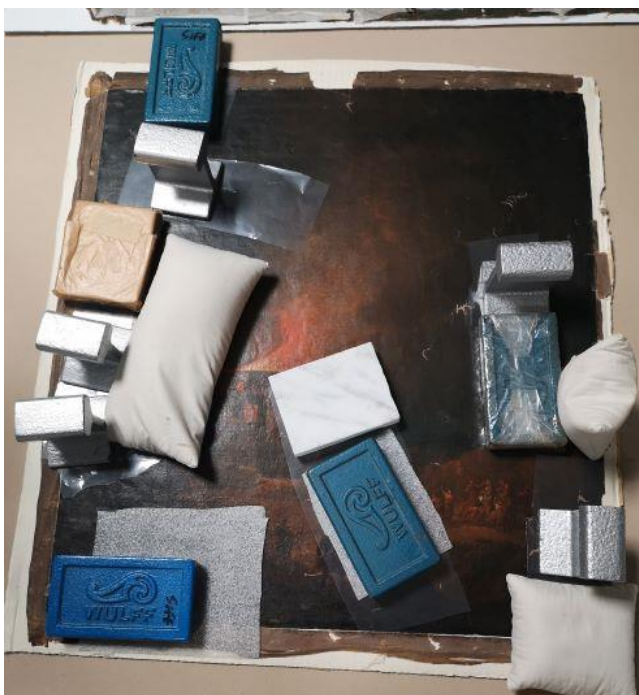
Kuva 38. Maalinkiinnitystä.

Ennen lakanpoistoa piti kiinnittää maalipinnan kohdat (kuva 38), jotka olivat hieman irrallaan. Tämä tehtiin 5% sampiliimalla ja painojen avulla.

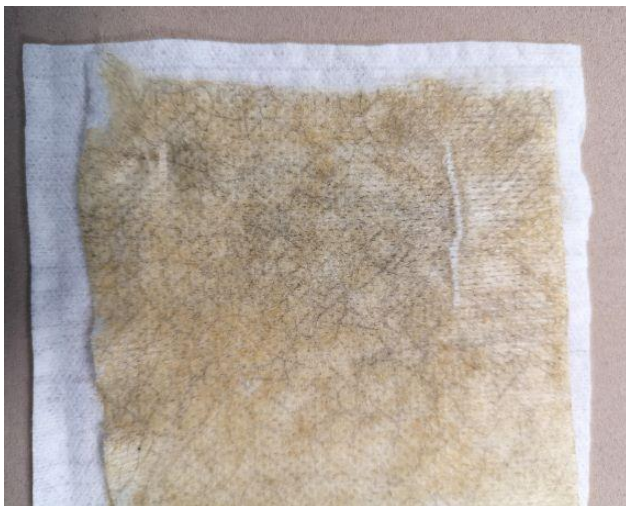
Kuva 46. Geelikompressiossa käytetty Kimtech-harso. Lapussa näkyy selkeästi krakelyyristä ulos imeytynyttä likaa, ja repeämän kohta.
