**LEVYVALSSAUSLINJAN PÖLYNPOISTOMENETELMIEN
KEHITTÄMINEN**

Arttu Rimpiläinen
Opinnäytetyö
Kevät 2014
Kone- ja tuotantotekniikan koulutusohjelma
Oulun ammattikorkeakoulu

Title of thesis: Improving dust extraction on plate mills

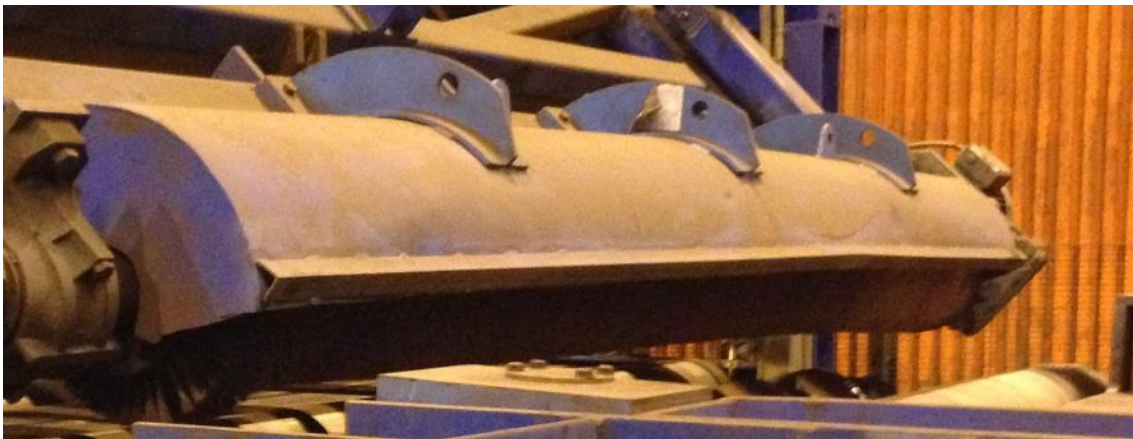
Nykyisin harjakoneen harjan vaihtoväli on kohtuullisen pitkä, eikä sen kuntoa seurata kovinkaan tarkasti. Tästä johtuen harja ehtii pääsemään nykyisellä vaihtovälillä huonoon kuntoon. Siitä seuraa, että koneen puhdistusteho heikkenee entisestään. Harjakoneella on myös erikoinen ominaisuus, jos linjasto pysähtyy hetkeksi. Jos harjan alle on jäänyt levy, jatkaa harja pyörimistä siihen saakka kunnes levy on poistunut harjakoneen alta. Tästä johtuen harja kuluu turhaan. Huonoon kuntoon päässyt harja on nähtävissä kuvassa 5. Harja on kulunut epätasaisesti ja se puhdistaa levyn pintaa vain enää reunoilta. (8.)

KUVA 5. Huonokuntoinen harja, joka on kulunut epätasaisesti

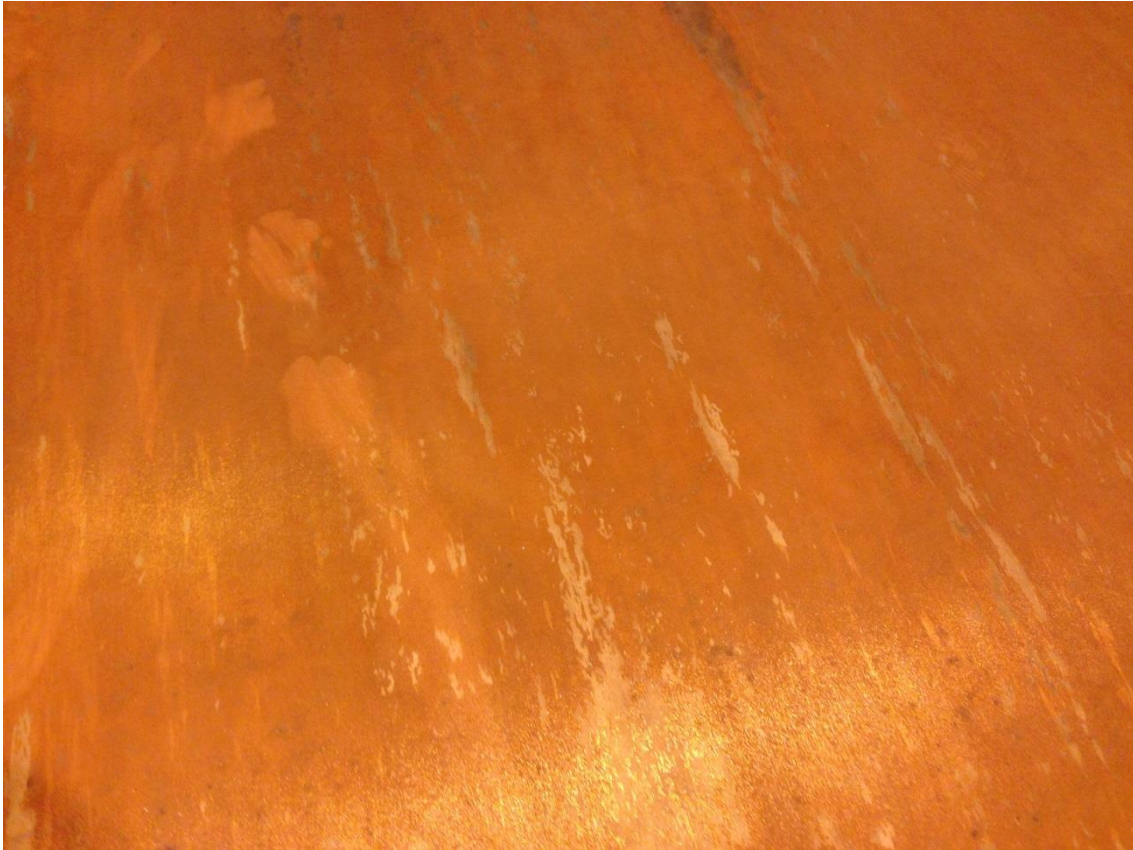
Kuvassa 6 on nähtävissä kulutusteräs levy, jota ei ole oikaistu. Pinnassa on havaittavissa hienoa pölyä. Kuvassa on nähtävissä myös hilsettä, joka on valssauksessa kiinnittynyt levyn pintaan.

KUVA 6. Kulutusteräs levy, jota ei ole oikaistu

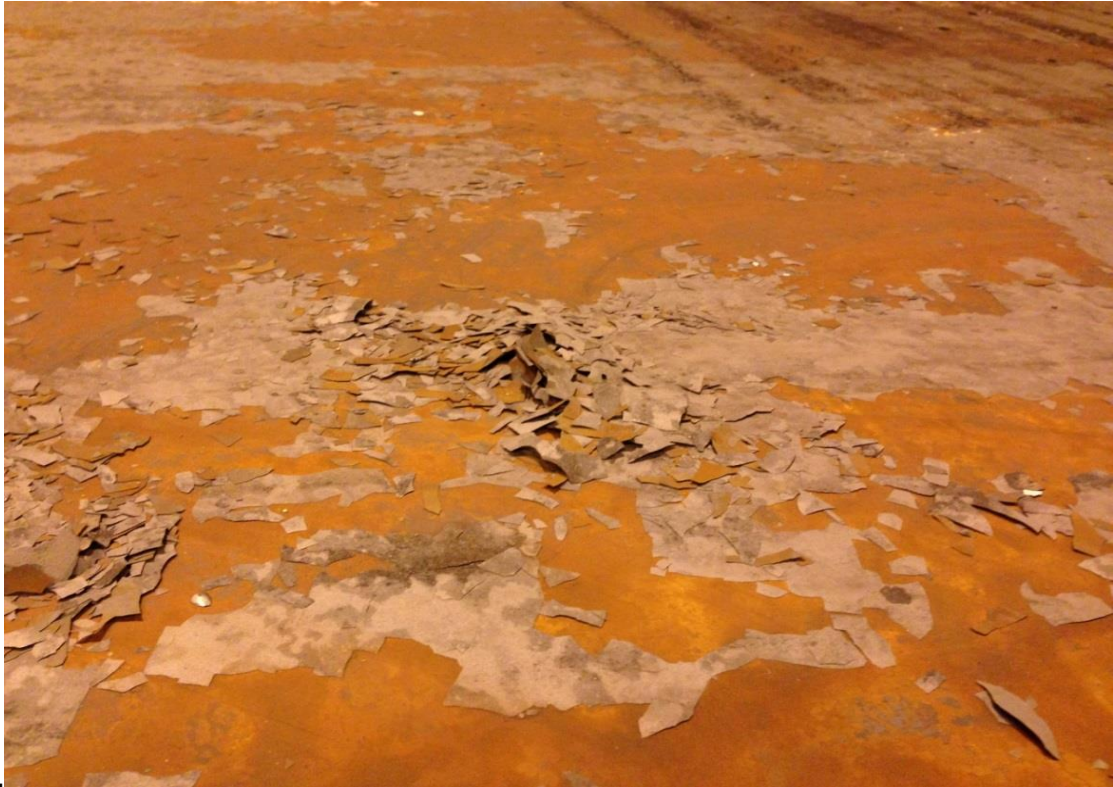
Kuvassa 7 on havaittavissa paksu normalisoitu levy, jonka paksuus on yli 80 mm.. Levyn pinnassa oleva hilse irtoaa isoina lastuina kylmäoikaisun seurauksena. Osa hilseestä on kiinnittynyt levyn pintaan, eikä se lähde esimerkiksi harjaamalla pois. Paksussa normalisoitavassa levyssä hilseen irtoaminen on runsaampaa verrattuna ohuempaan.

KUVA 7. Normalisoitu levy, jonka paksuus on yli 80 mm

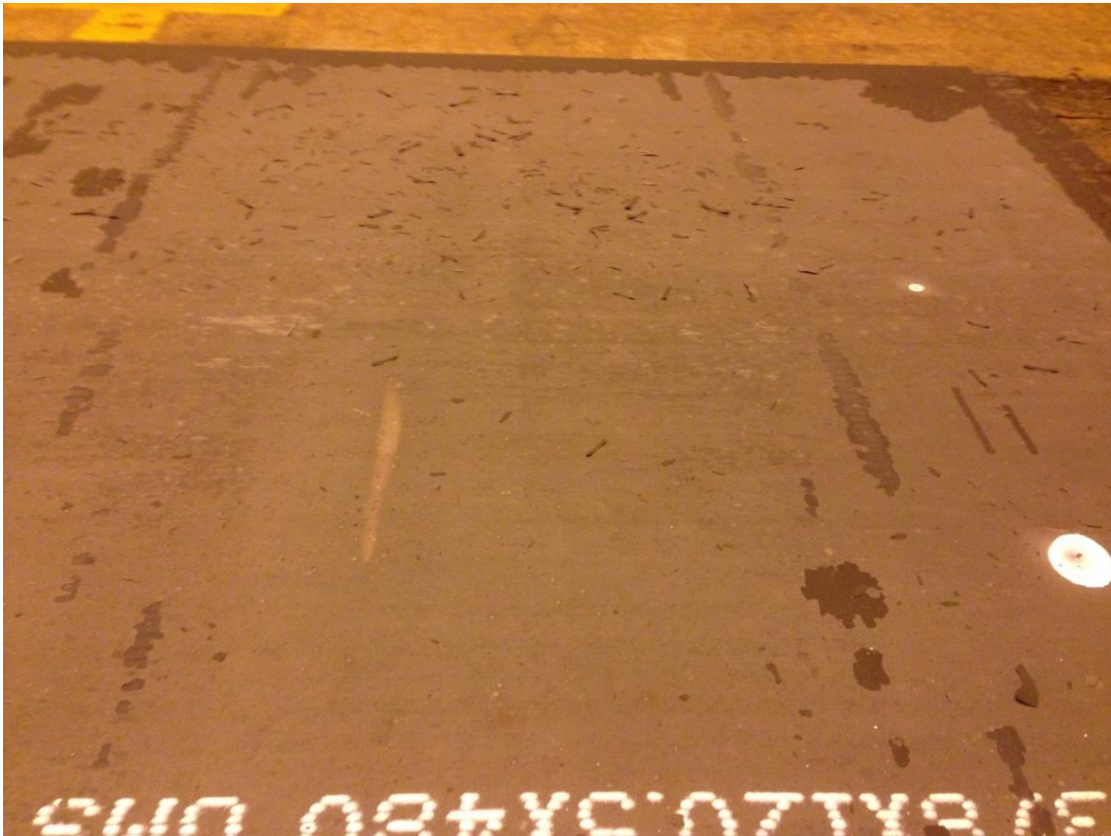
Ohuen normalisoitavan levyn pinnassa oleva hilse on pienempinä lastuina, verrattuna paksuun levyyn. Ohuen normalisoitavan levyn pinta on nähtävissä kuvassa 8.

KUVA 8. Normalisoitu levy, jonka paksuus on alle 80 mm

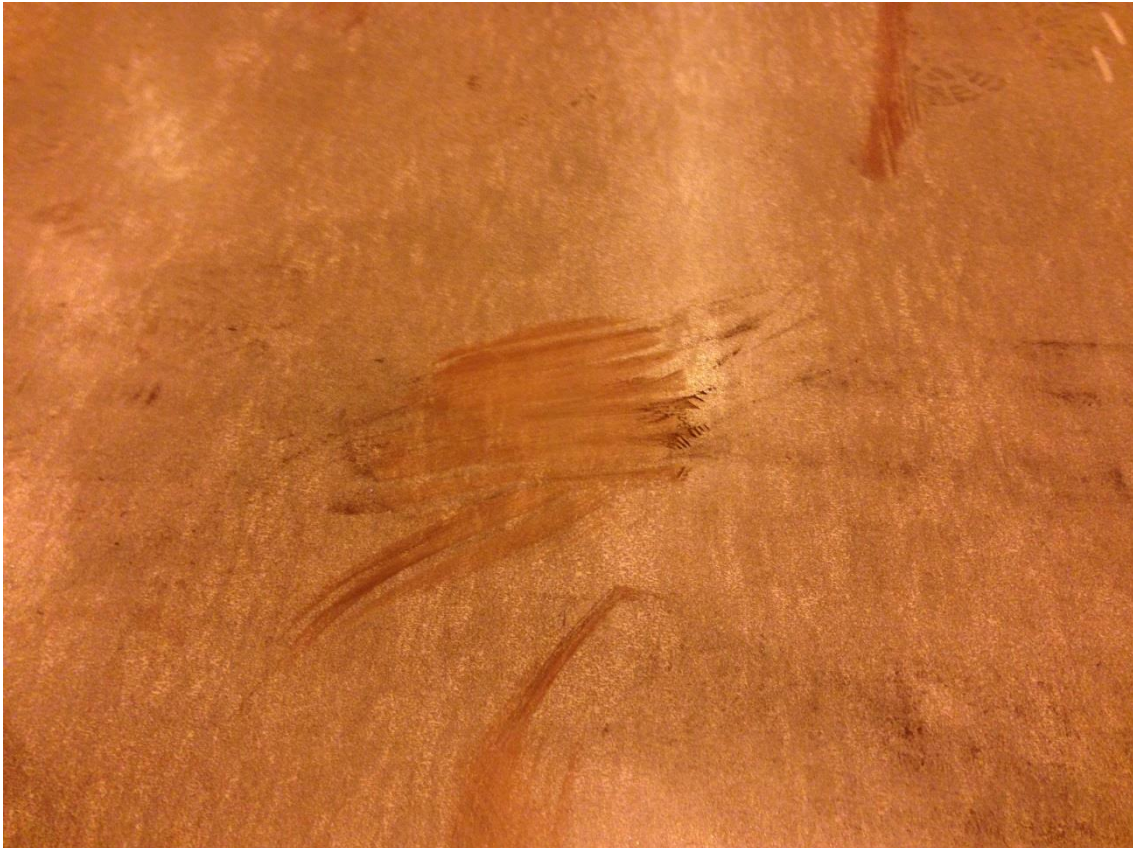
Kuvassa 9 on nähtävissä nuorrutettu ja oikaistu levy. Nuorrutetun levyn pinta on hienon pölyn peitossa, joka aiheuttaa myös herkästi pölyongelmia. Kuvassa olevassa levyssä hilsettä ei juuri ole painunut kiinni valssauksen aikana.

KUVA 9. Nuorrutettu levy, joka on oikaistu

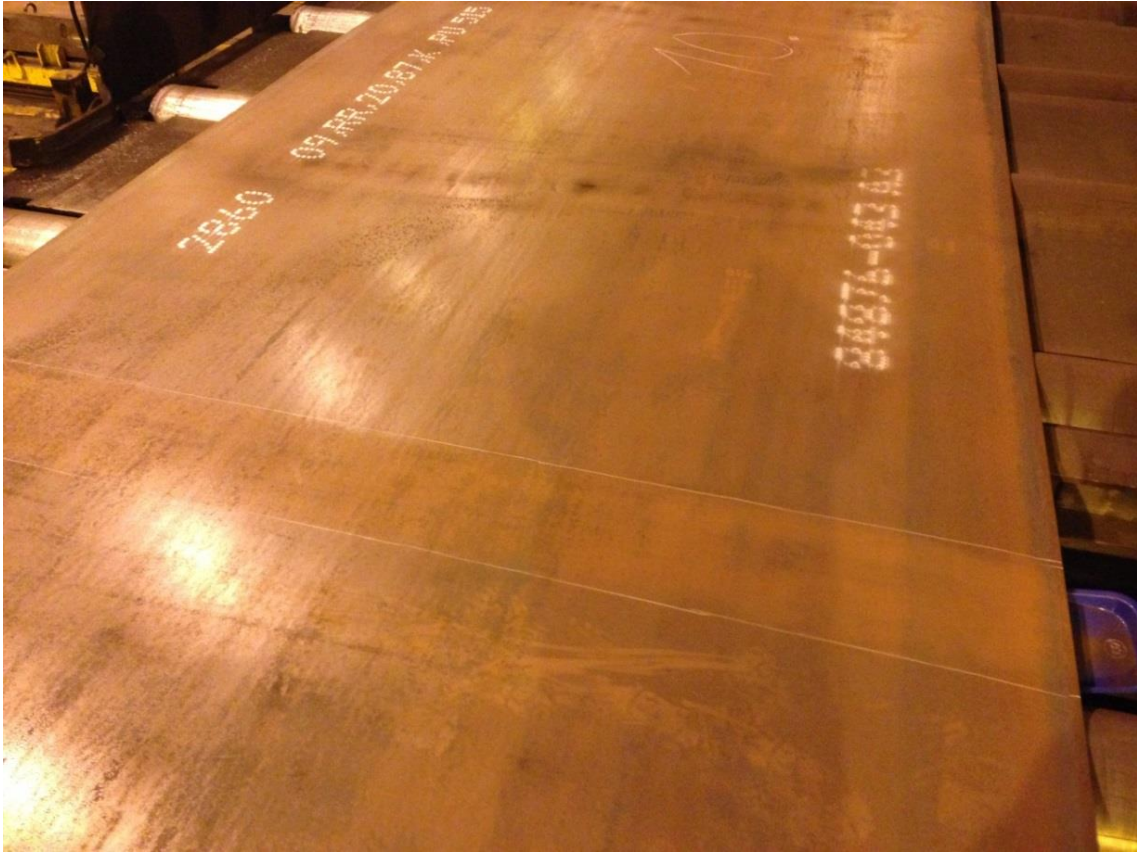
Harjakoneen nykytilanteella (50 Hz) ennen harjausta levyn pinnasta irtosi noin 1,16 g/m². Harjakoneen jälkeen levyn pintaan oli jäänyt noin 0,69 g/m². Tästä voidaan laskea, että hilsemäärä on vähentynyt noin 40,2 %. Kuvassa 10 on nähtävissä tuote A, josta on kerätty hilse talteen ennen harjakonetta.

KUVA 11. Hilse on kerätty talteen ennen harjausta

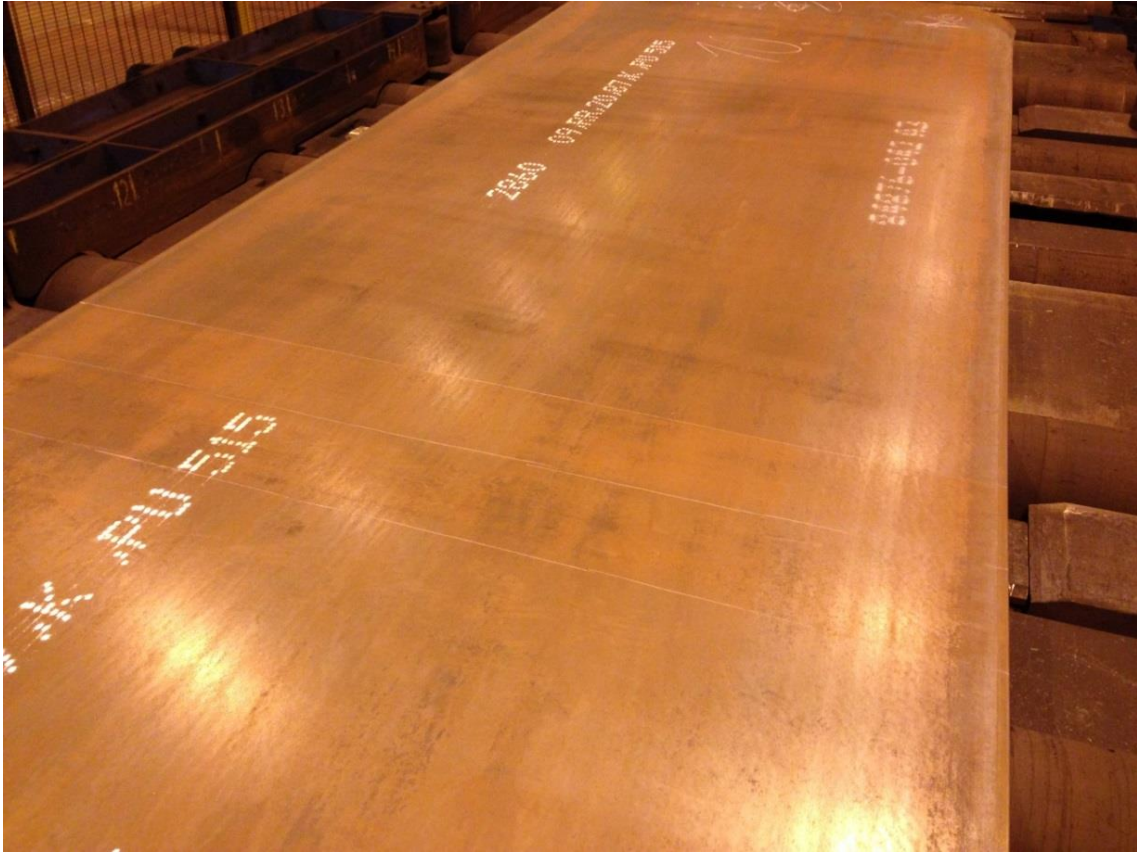
Harjakoneen läpi mennyt levy on nähtävissä kuvassa 11. Uusi näyte otettiin edellisen näytealueen vierestä. Kuten kuvasta on nähtävistä, levyn pinta on hieman kirkkaamman näköinen harjakoneen jälkeen.

KUVA 12. Hilse on kerätty talteen harjauksen jälkeen

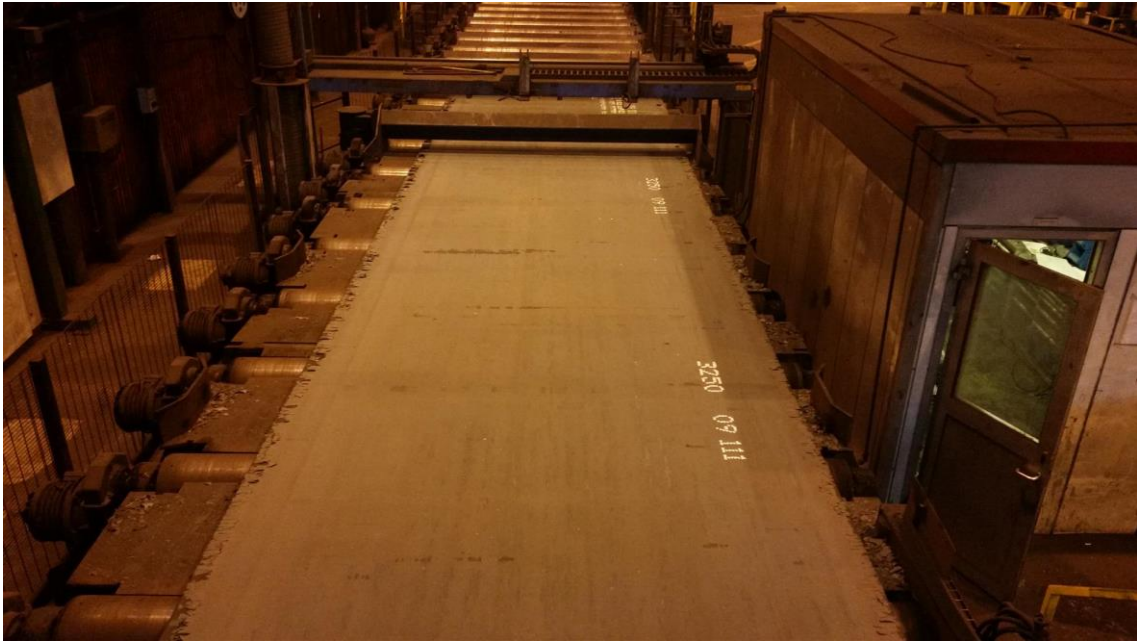
Kuten kuvassa 13 on nähtävissä, levyn reunoilta hilse murtuu leikkauksen seurauksena. Levyn hilsepinta on muuten kiinteä, eikä se lähde esimerkiksi harjaamalla pois. Tällaisen levypinnan päälle tehtävät maalimerkkaukset eivät ole pitkäikäisiä, koska hilsepinta murtuu kylmäoikaisukoneen läpi mentäessä.

KUVA 13. Hilsepinta murtuu reuna-alueilta sivuleikkauksen seurauksena

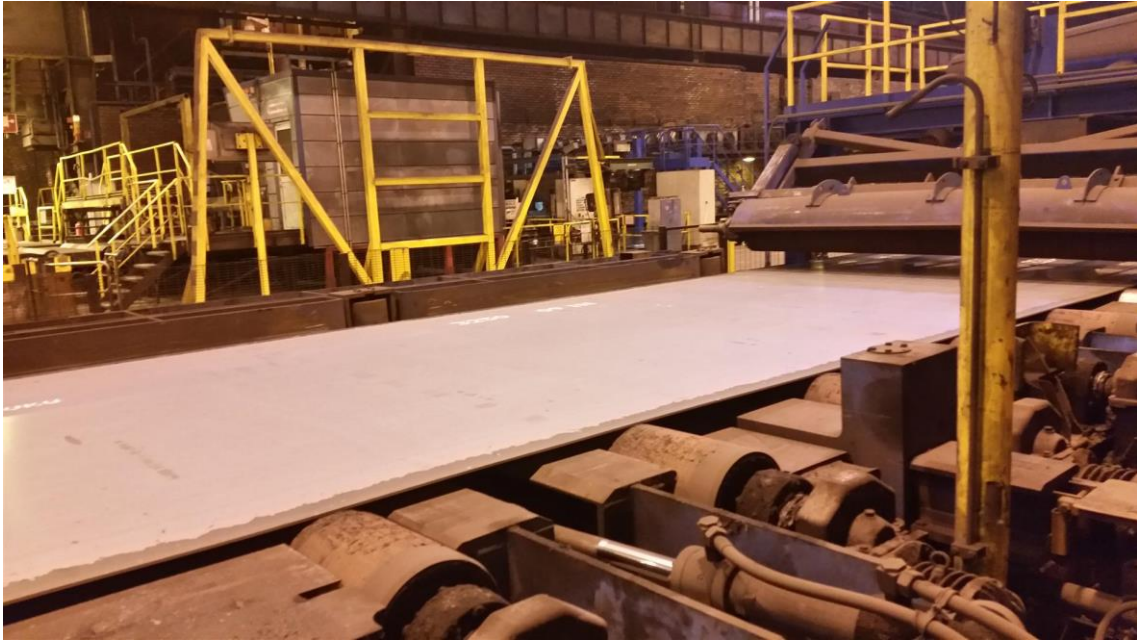
Levyn kuljettua harjakoneen alta, reunoilla oleva irtohilse on poistunut levyn pinnalta. Kuvassa 14 on nähtävissä harjakoneen alta tullut levy, jossa reuna-alueiden irtohilse on lähtenyt pois.

KUVA 14. Normalisoitu levy harjauksen jälkeen

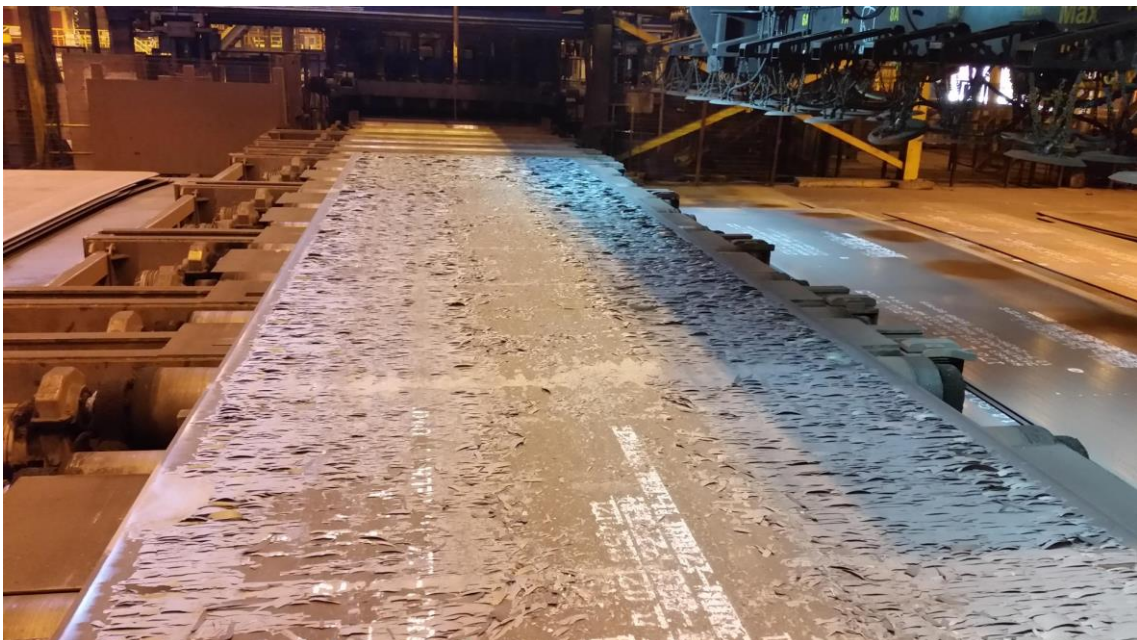
Kuvassa 15 näkyvä levy on oikaistu vanhalla kylmäoikaisukoneella, jossa puhdistavaa puhallusta ei ole. Tämän vuoksi levyn pintaan jää huomattavan suuri määrä irtohilsettä, joka on irronnut oikaisun aikana. Kuten kuvassa 15 on havaittavissa, osa levyn pintaan tehdystä maalimerkkauksista on hävinnyt hilsepinnan rikkoontumisen seurauksena.

KUVA 15. Levyn pinta oikaisun jälkeen vanhalla oikaisukoneella

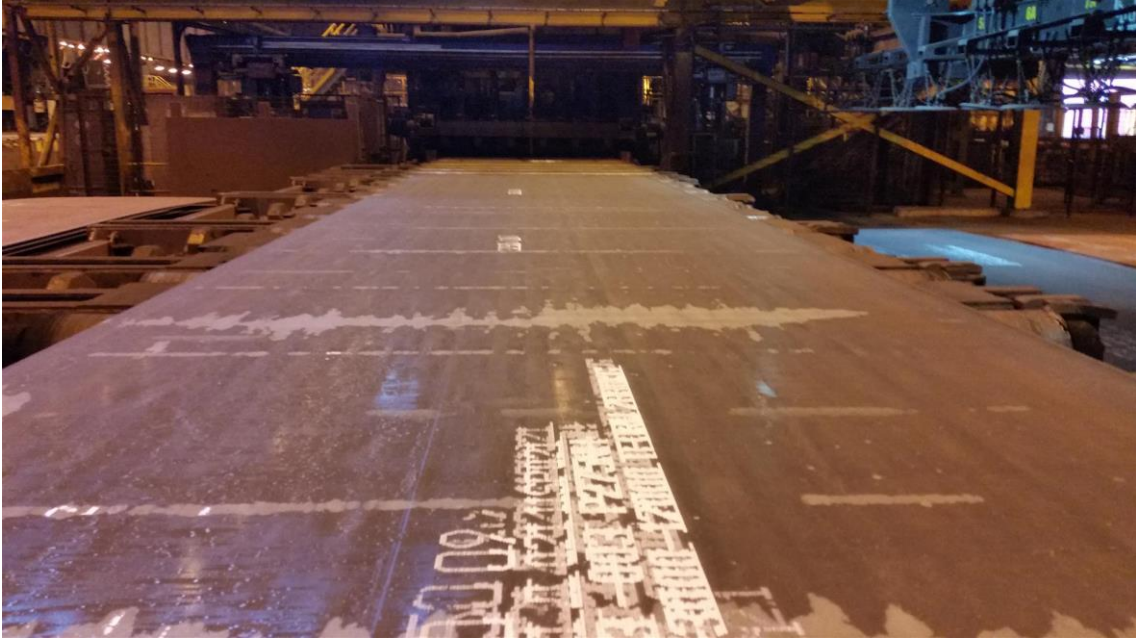
Levyn pinnasta on poistunut kaikki irtonainen hilse, jota levyn pintaan oli jäänyt vanhan oikaisukoneen jäljiltä. Uuden oikaisukoneen läpi ajettaessa levyn pinta puhdistetaan paineilmalla. Kuten kuvassa 16 on nähtävissä, levyn pinta on puhdas, mutta osa hilsekerroksen päälle tehdyistä maalimerkkauksista on lähtenyt hilseen mukana pois.

KUVA 16. Levy on oikaistu uudestaan uudella oikaisukoneella
