3D-skannerin käyttö vedenalaisrakenteiden tarkastuksissa

Opinnäytetyö 2014

The use of 3D-scanner in inspections of underwater structures, 34 pages

Bachelor's Thesis 2014

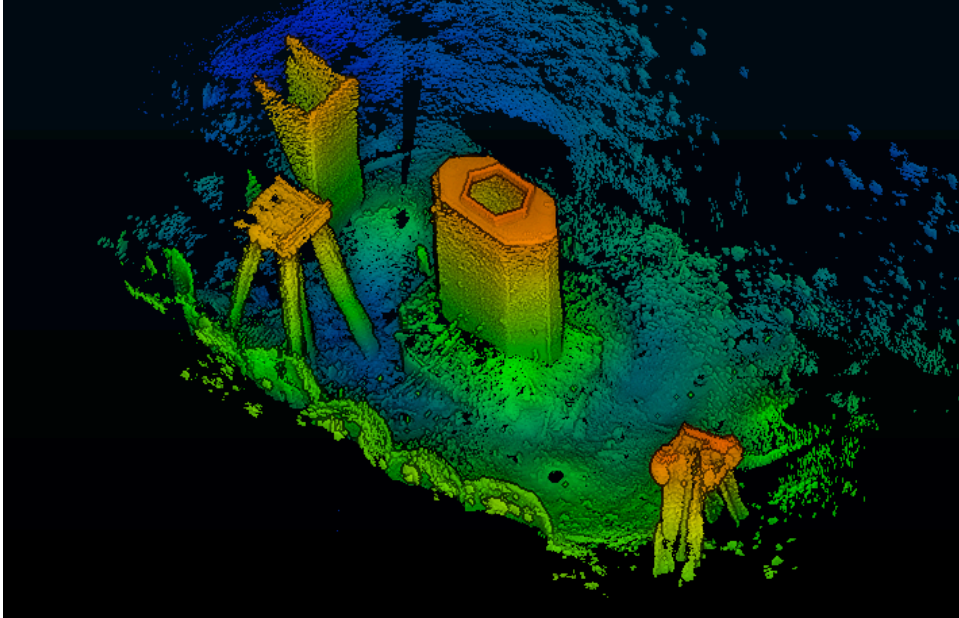
Kohteiden yleiskuvan hahmottamiseen skannausmenetelmä todettiin sukellustarkastuksia tehokkaammaksi. Sukellustarkastuksin mittaamalla ja videoimalla ei päästä samaan tarkkuuteen ja kattavuuteen. Tämä korostui etenkin Kyrönsalmen eteläisen maantiesillan välituella T2, koska sukellussyvyys kohteella oli suurin ja kohde mitoiltaan laajin. Skannausmateriaalista saadaan hyvä yleiskuva koko välituen T2 anturan ympäristöstä sekä itse välituesta (kuva 11). Koulu-

Kuva 11. Kyrönsalmen eteläisen maantiesillan välituki T2 ympäristöineen, yhdistetty pistepilvi

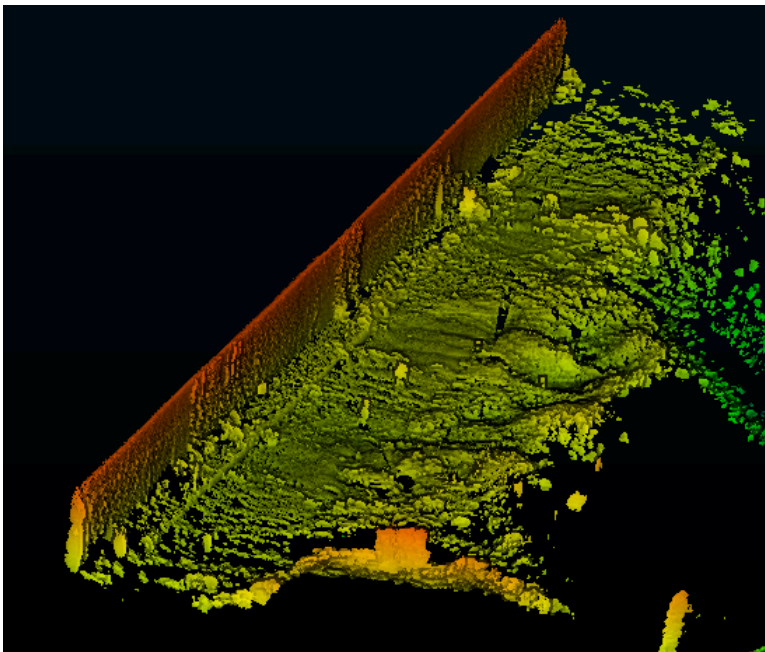
lahden laiturin eroosiolaatan osalta skannausmateriaalista (kuva 12) voitiin mitata laatan ulottuma kulmamuurielementtien ulkoreunasta ja todeta laatan pinnanmuodot. Kasinosaaren sillan välituesta T11 voitiin skannausmateriaalista (kuva 13) havaita anturan korkeuden osalta poikkeama käytössämme olleisiin suunnitelmapiirustuksiin.

Kuva 12. Koululahden laiturin eroosiolaatta, yhdistetty pistepilvi

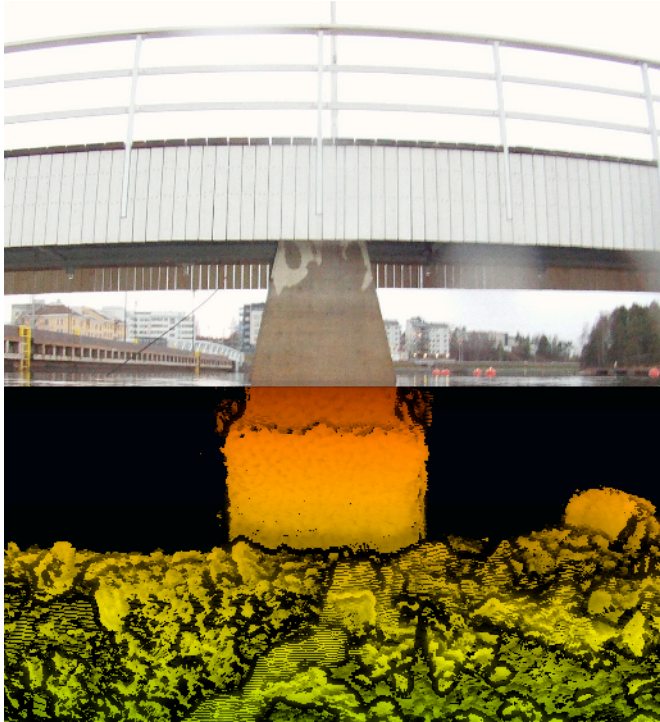
Kuva 13. Kasinosaaren sillan välituki T11, skannauskuva ja valokuva yhdistettynä

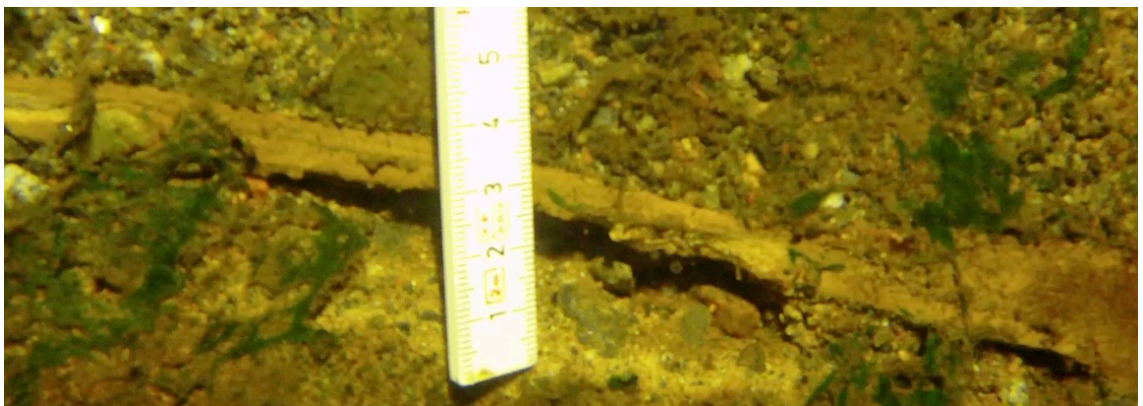
Verrattaessa yksityiskohtien havaittavuutta molemmilla tarkastusmetodeilla todettiin, ettei pistepilvimateriaalista pysty varmuudella erottamaan pienehköjä betonipinnan vaurioita. Kuvassa 14 on esitetty anturan vedenalaisessa betonivalussa erottunut kerros, jota ei havaittu pistepilvimateriaalista. Pistepilven resoluutioksi todettiin noin 7 m käyttöetäisyydellä noin 9 mm (Kuva 15).

Kuva 14. Pistepilvimateriaalissa huomaamaton erottunut kerros betonivalussa, Kasinosaaren silta välituki T11

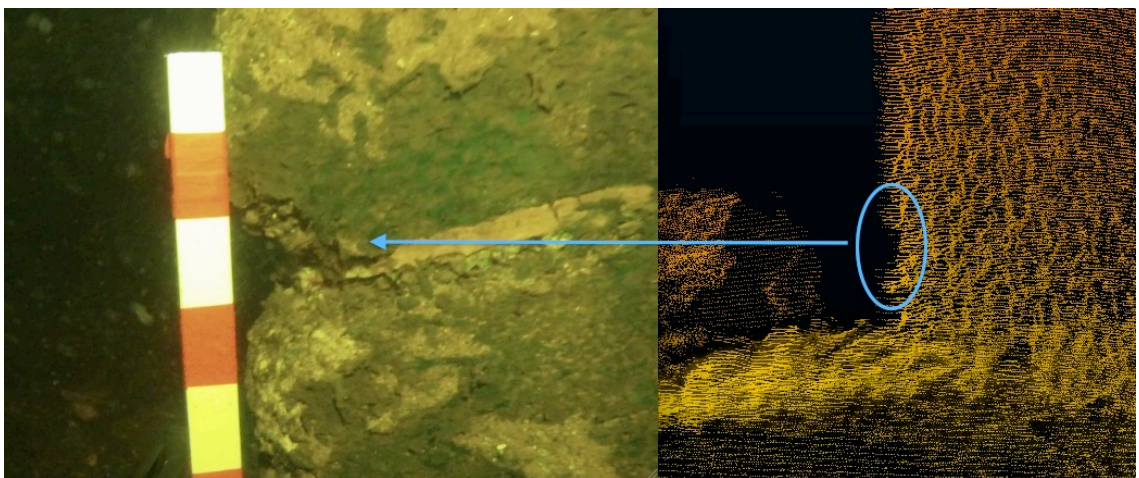
Suuremmat vauriokohdat sen sijaan ovat havaittavissa pistepilvimateriaalista. Kuvat 16, 17 ja 18 osoittavat sukellustarkastuksen yhteydessä kuvatun videon ja pistepilvimateriaalin vertailun kolmessa yksityiskohdassa Kasinosaaren sillan välituessa T2. Kuvissa vasemmalla on kuvakaappaus videosta ja oikealla skannerin tuottama pistepilvikuva. Kuvassa 16 on nähtävissä erottuneen kerroksen vuoksi lohjennut anturan nurkka, mitan väritys on 5 cm. Kuvassa 17 on pistepilvessä oikealla selkeästi erottuva lohkeama anturan nurkassa. Kuvassa 18 on havaittavissa purkamaton muottia ja ylimääräistä betonia anturan yläreunassa.

Kuva 16. Erottuneen kerroksen vuoksi lohjennut anturan nurkka, Kasinosaaren silta välituki T11

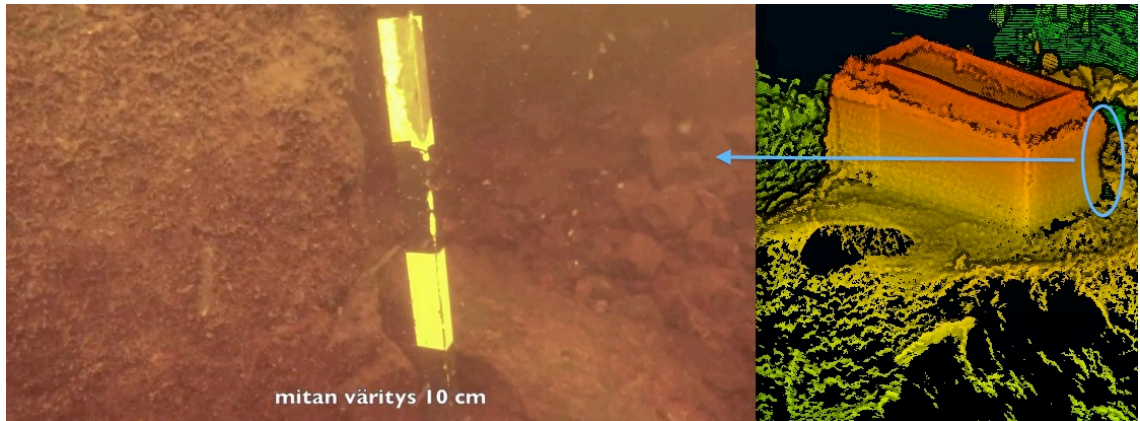
Kuva 17. Lohkeama anturan nurkassa, Kasinosaaren silta välituki T11

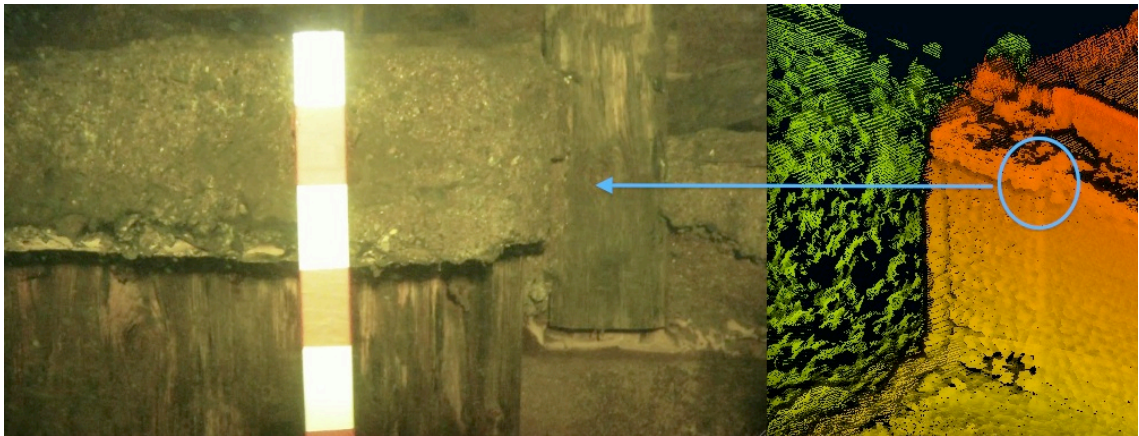
Kuva 18. Ylimääräistä betonia ja purkamatonta muottia anturan yläreunassa, Kasinosaaren silta välituki T11
