# Betongskador

## Studie av skadad betongbalk

Examensarbete för byggmästar (YH)-examen

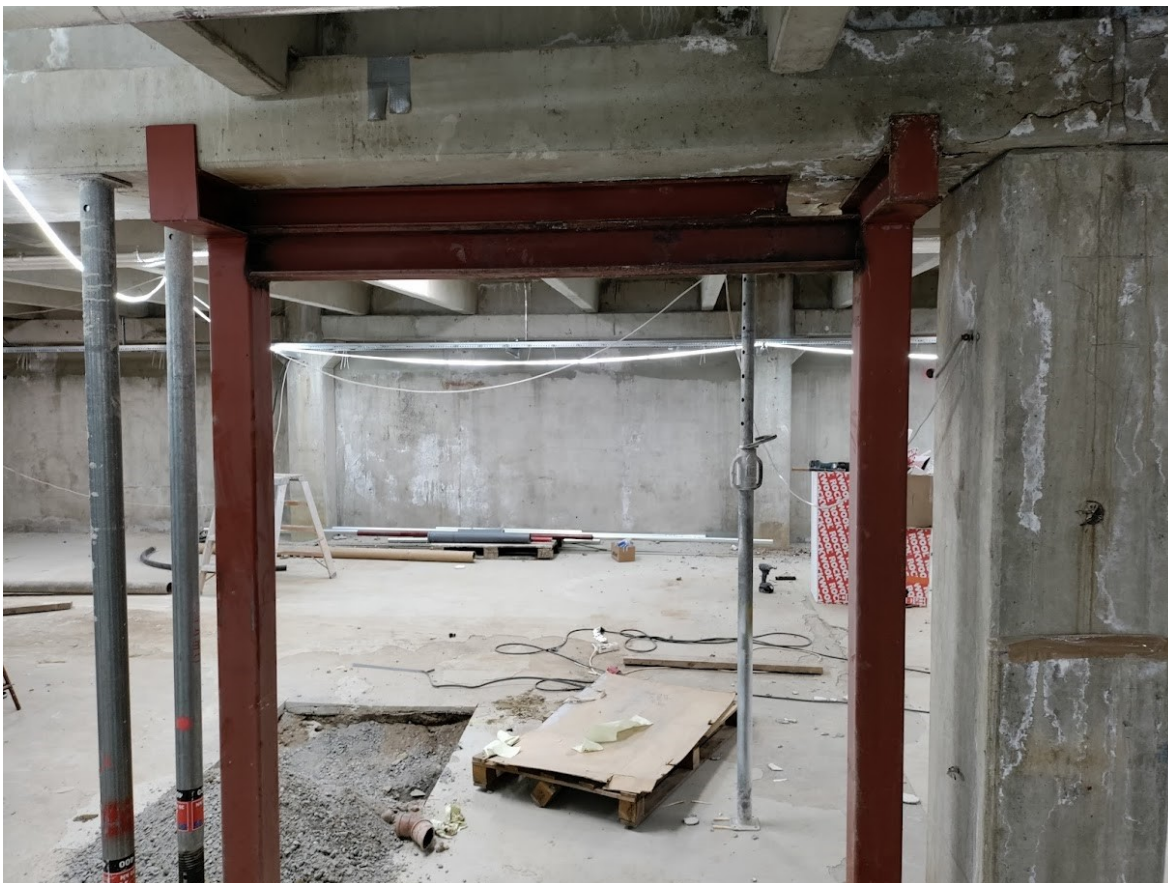
Det som förorsakat skadorna på balken och pelaren, är att överbelastning har skett någon gång under Snellmans verksamhetstid på området. Upphovet till skadorna är en maskin som stått på våningen ovanför, med en alltför hög vikt i förhållande till underlagets bärförmåga. Maskinen var en kutter som användes till att tillverka korvsmet för deras produkter. I tillägg till alltför hög vikt hade kuttern stora vibrationer när den kördes, vilket bidrog till ännu större belastningar på underlaget.

*Figur 8. Bild på hur balken blivit stödd efter att den försvagats.*

Efter att skadorna uppdagats har man förstärkt med en stålkonstruktion utefter balkens undersida, som alltjämt fanns kvar tills undersöknings- och reparationsarbetet påbörjades. På figur 8 nedan ser man på vilket vis balken förstärkts efter att den skadats på grund av överbelastning. Stålet som blev använd bestod av rhs-profiler som stolpar, och h-profiler som konsoler.

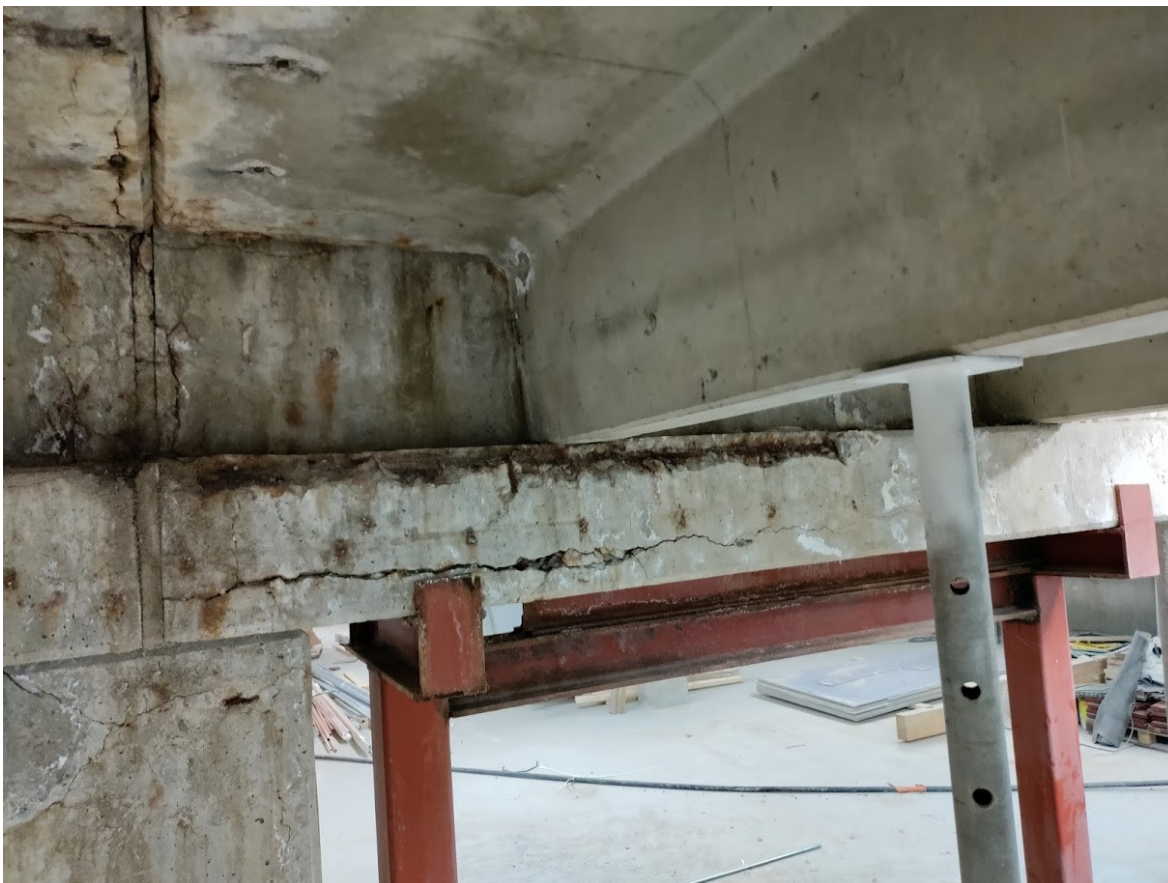
Skadorna som kommit på balken, är längsgående sprickor från mitten av balken fram till pelaren som är stödmomentet. Den nedre sprickan ligger helt i linje med balkens huvudarmering, som befinner sig i balkens underkant. Det som skett med delar av balken är att betong börjat lossna utefter sprickorna.

På bilden ovan så ser man balken från den mindre skadade sidan. Där finns nog också sprickor, men inte lika djupa och långa som på den andra sidan. Figur 9 nedan visar balken från den sida som har mer omfattande skador.

*Figur 9. Bild på balkens skador.*

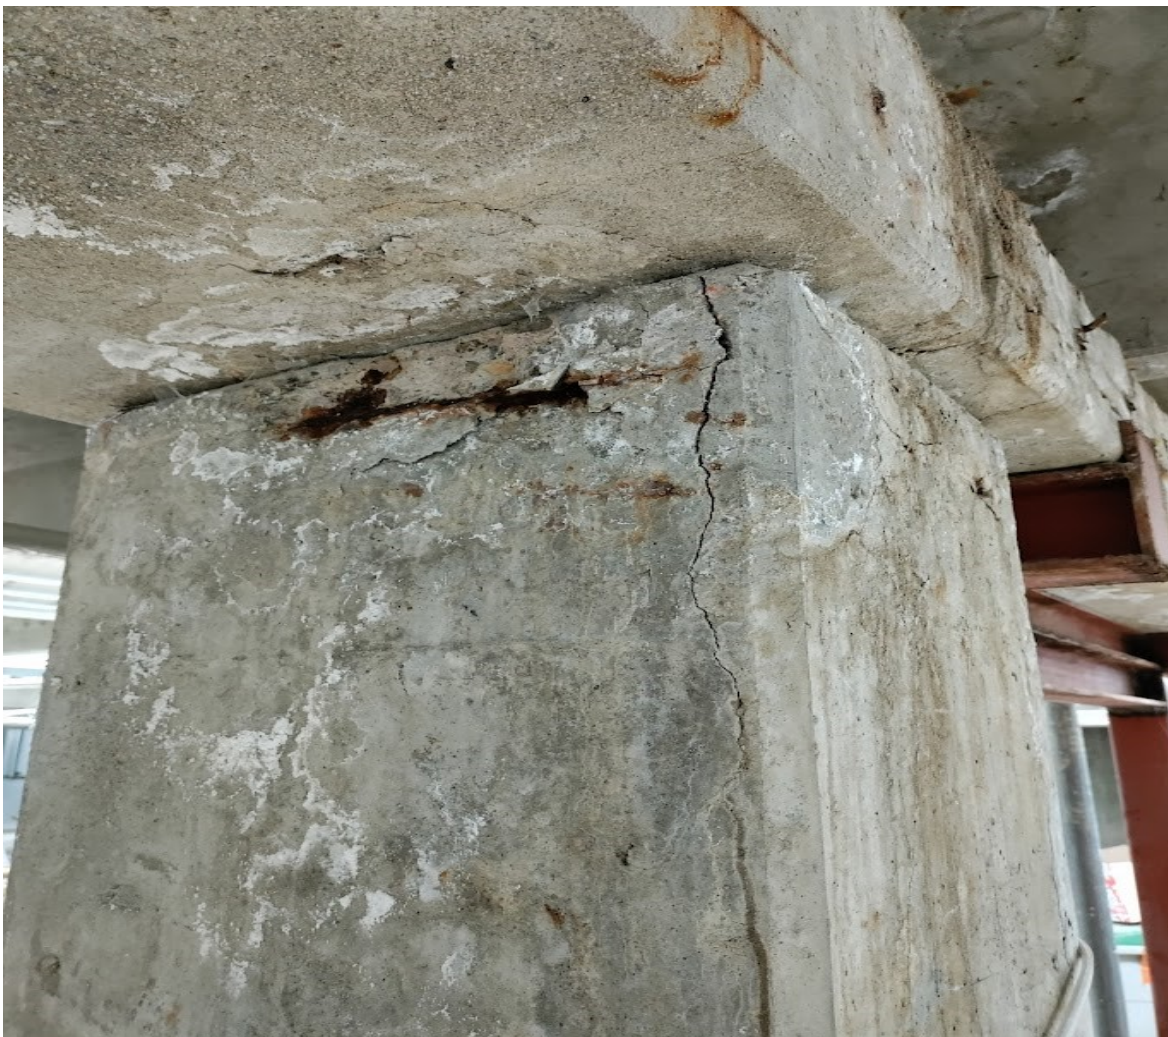
Runtom pelarens översta del ser man sprickor och bruna fläckar, även rostiga armeringsstål gör sig synliga på ställen. Betongen har små bucklor vid toppen av pelaren och små bitar har lossnat på två sidor. En längre spricka som börjar från toppen av pelaren sträcker sig ca. 500mm ner utefter ena kanten.

På figur 10 nedan syns den långa sprickan som går längsmed sidan av pelaren några centimetrar från ena kanten. Man kan också se den korroderade armeringen som blottar sig efter den bortflagnade betongen.

*Figur 10. På bilden syns en del av de skador som uppstått på pelaren.*

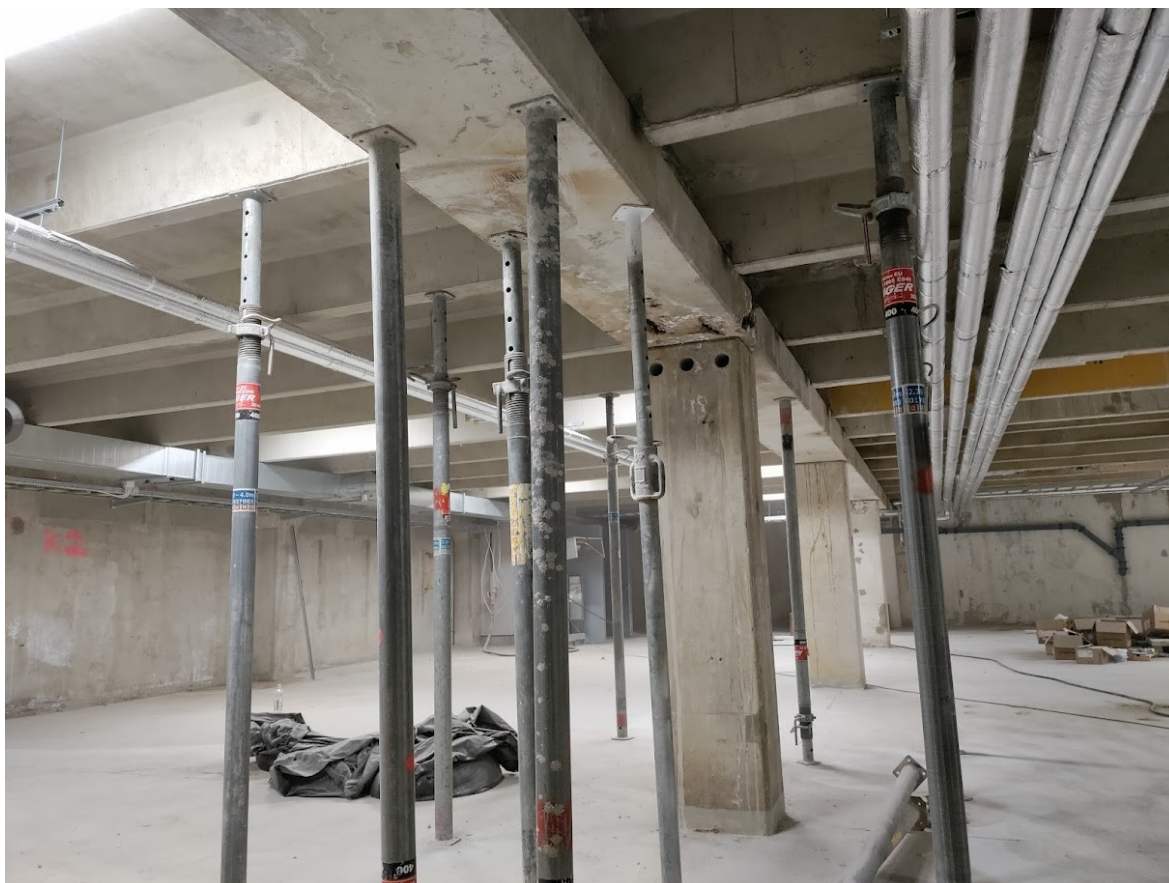
*Figur 11. På bilden ser man hur bjälklaget stöttades.*

Det gjordes en säkerhetsbedömning över balkens förlorade bärförmåga under reparationstiden. Utifrån konsekvensbedömningen placerades stålstöttor strategiskt under en del av balken, även under de TT-plattor som belastar den skadade flänsbalken. Figur 11 nedan visar på vilket sätt vi stöttade bjälklaget underifrån.

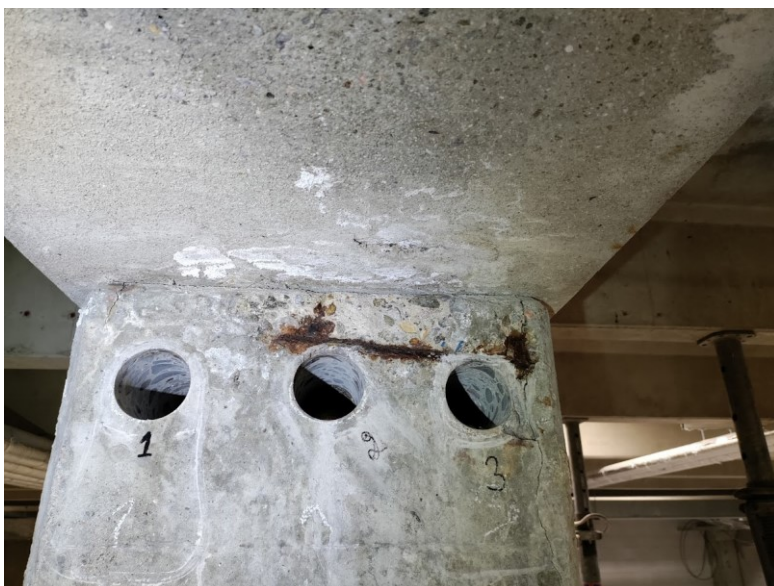
Nedan i figur 12 visas pelaren som genomborrats på tre punkter, de är numrerade från ett till tre för att man skall hålla koll på varifrån provcylindrarna är tagna. Med ögat skådat kunde man anta att kvaliteten varierade mellan de tre provtagningspunkterna, därför var det en viktig detalj att veta varifrån proven blivit tagna samt vilken riktning cylindrarna varit.

**Figur 12.** På bilden ser man hur hålen placerats.

Utifrån provcylindrarnas utseende kunde man bilda sig en uppfattning om pelarens kondition. Prov nummer ett var den som var minst skadad, däremot var tvåan och trean i betydligt sämre skick. Av den okulära besiktningen hade man redan kunnat gissa, att pelaren var mer skadad från mitten och ut mot den kant där provcylinder nr. 3 borrats.

Provcylindrarna var spruckna på olika ställen, men alla hade någon spricka endast en par centimeter från ena ändan. Man kunde även mäta och konstatera att armeringens täckskikt var på ställen ca. 15mm vilket är alldeles för lite i en sådan miljö.

Utborrningen av cylindrarna på pelaren placerades strategiskt enligt den planerade reparations åtgärdsmodellen. Det borrades tre hål i pelarens övre kant i den påliggande balkens längdriktning, ett hål i vardera kanten och ett mitt emellan. Hålen användes senare för genomföring för konsolens huvudarmering. Utborrningen utfördes innanför pelarens huvudarmering, men ändå så långt ut mot kanten som möjligt, för att få tillräcklig bredd på konsolens armering genom hålen.

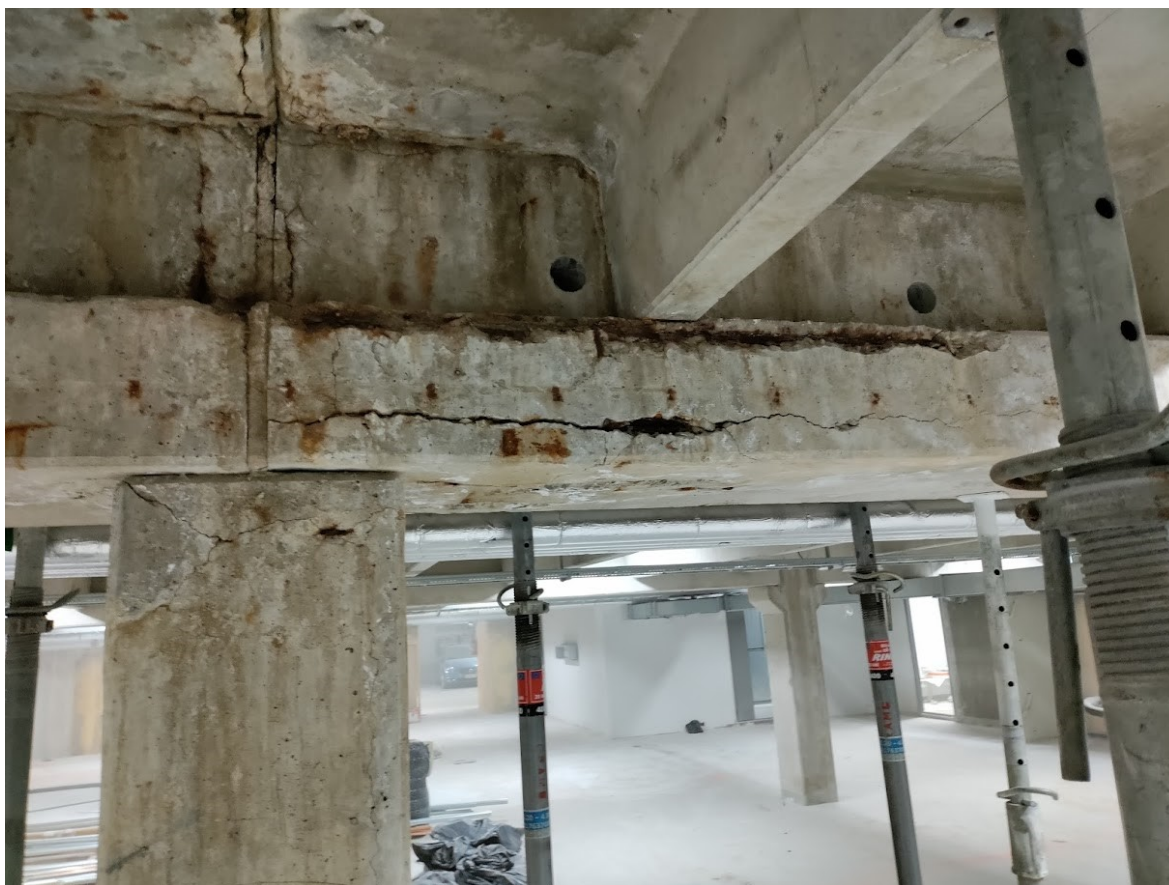
byggnaderna ovanför, så att ingen större skada skulle inträffa, borrades hålen i själv livet på balken. Skulle borrningen skett i nedre delen av balken där skadorna var som störst, skulle man säkert fått ett helt annat mätresultat. Men då hade den resterande delen av huvudarmeringen äventyrats och konstruktionen försvagats ytterligare. På figur 13 nedan ser man balkens sida och hur borrhålen placerats.

**Figur 13.** Bilden visar hålplaceringen i balken.

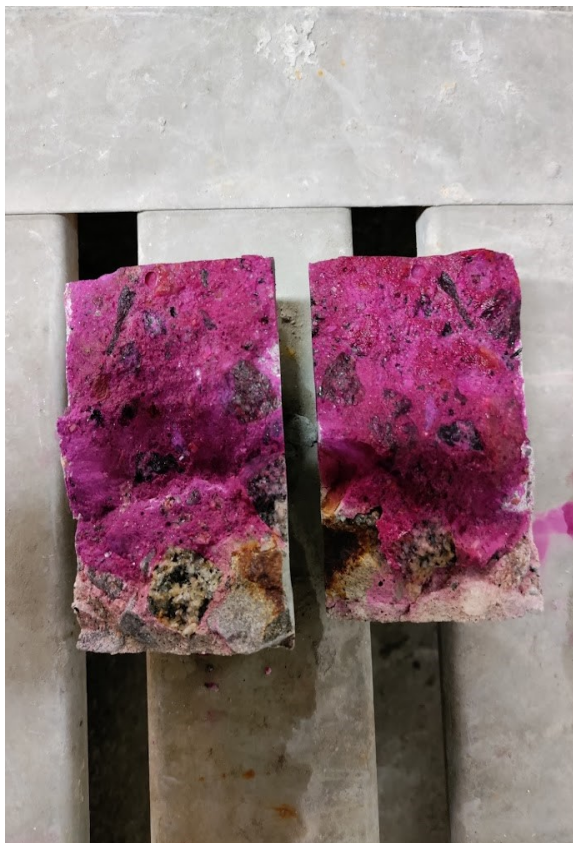
Figur 14. Bilden visar karboniseringsdjupet.

Karboniseringsdjupet varierade en del mellan olika provbitar. Där karboniseringen gjort minst intrång var medeldjupet 15,65mm, och där den hunnit längst in var medeldjupet 40,1mm. Medeldjupet räknades från de gemensamma punkterna, som var åtta/cylinder, fyra på vardera halv.

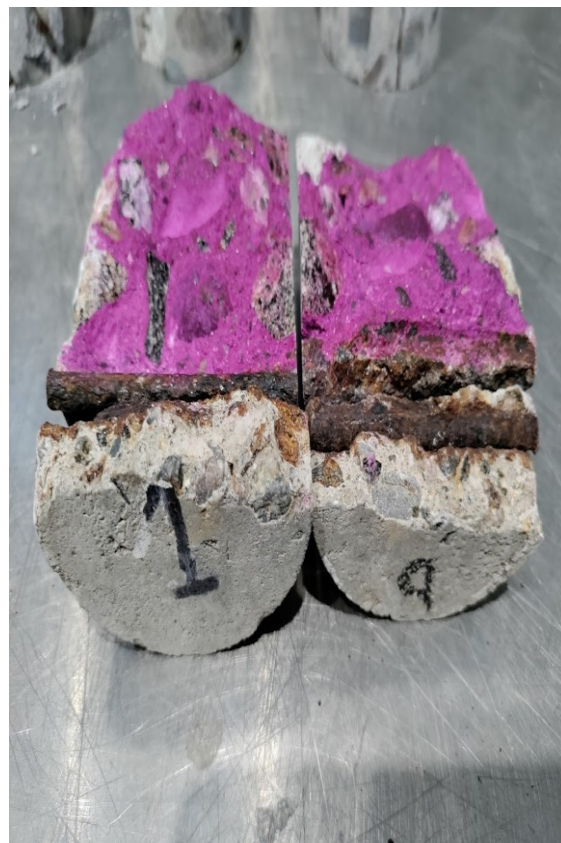
Figur 15. Man ser hur korrosion angripit stålet.

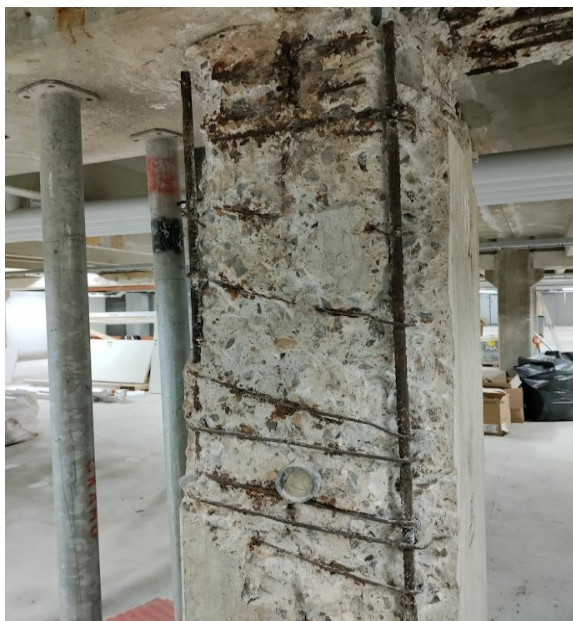
Efter att provborrningen utförts påbörjades bortpikning av lösa betongflak för att få fram armeringen. Armeringen visade sig vara kraftigt angripen av korrosion, vilket man redan hade misstänk utifrån en okulär bedömning. Man hade observerat stora sprickbildningar och

Figur 16. Korrosion på armeringen.

bruna områden på betongytorna. På figur 16 och 17 ser man tydligt vad korrosion kan åstadkomma där den obehindrat får pågå i en konstruktion. Ett betydligt antal armeringsbyglar på både balken och pelaren var helt avrostade. Även en del av huvudarmeringarna var ordentligt angripna av korrosion.

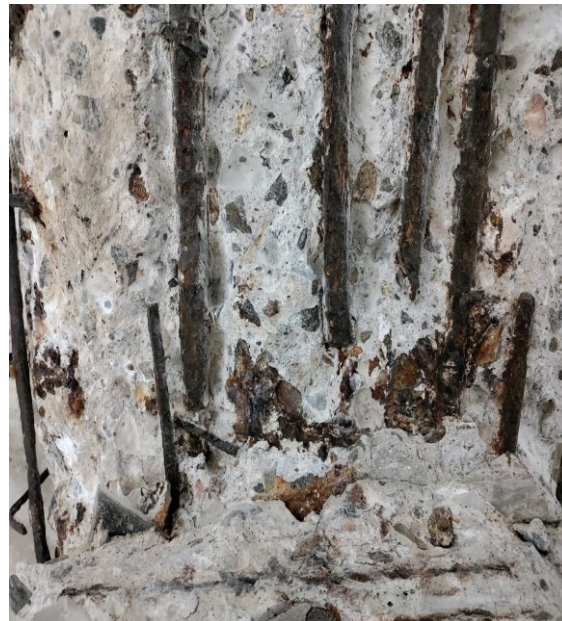
Figur 17. Dragarmeringen kapad före stödet.

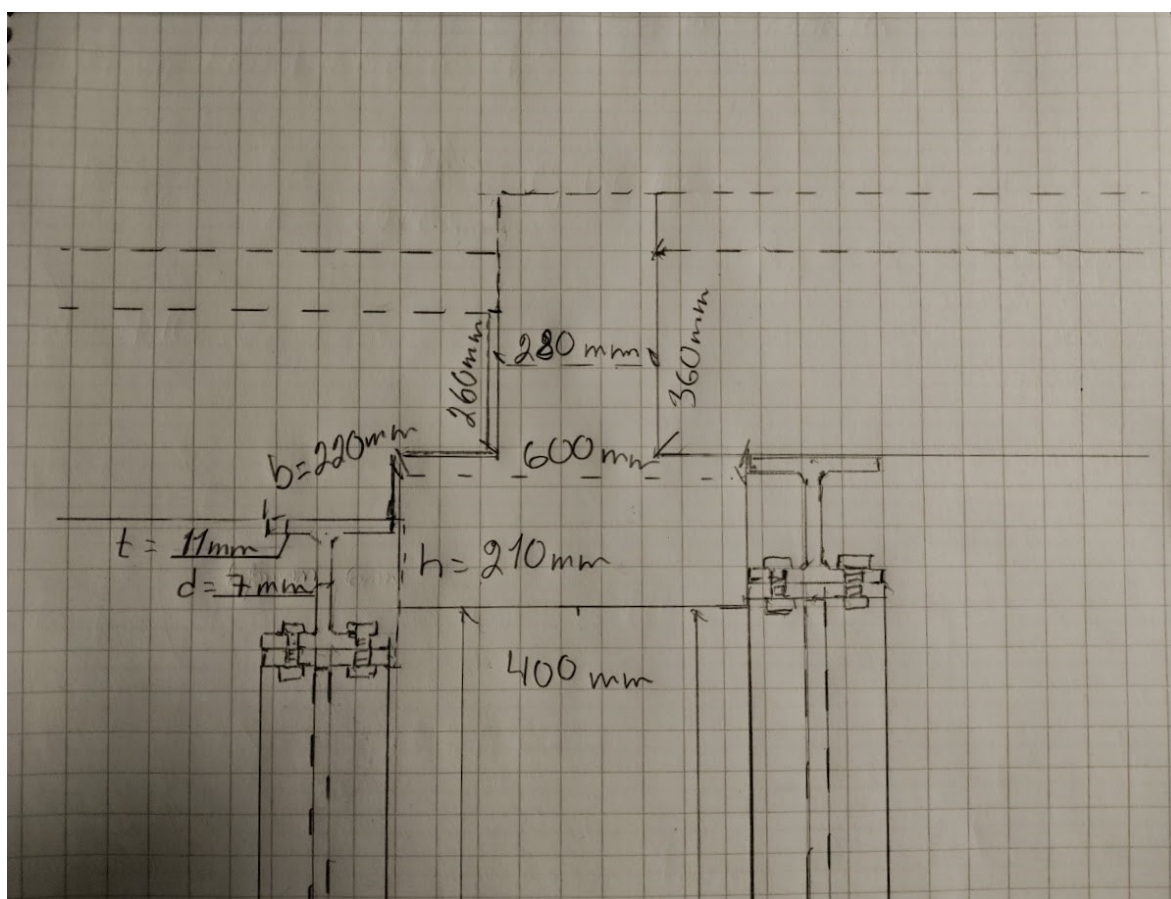
Figur 18. Bilden ovan är en skärning av balken som förstärkts.

Stålkonstruktionen blev planerad med en stålpelare av en HEA-profil på vardera sida av balkens båda stödmoment. Ovanpå stålpelarna placerades HEA-balkar bredvid flänsbalkens båda sidor för att hjälpa till att ta upp lasten från TT-plattorna. Balkarna sammanfogades med bultförband.

Pelaren breddades från 400 mm till 600 mm vartdera skärnittet, man formade och gjöt konsoler på två sidor i balkens riktning. Genom de borrarade hålen kom byglar för konsolen åt båda sidorna av 20 mm armeringsstål, som svetsades samman. All stålkonstruktion blev brand skyddad med gipsskivor efteråt. Figuren 18 är en skiss på hur balken förstärks.
