Opinnäytetyö (AMK)

ILMANVAIHDON TOIMINTA JA  
SISÄILMAN LAATU  
KONEELLISELLA  
YHTEISKANAVAPOISTOLLA  
VARUSTETUISSA  
KERROSTALOISSA

## THE CONDITION OF VENTILATION AND INDOOR AIR QUALITY IN THE BUILDINGS EQUIPPED WITH CENTRAL EXHAUST VENTILATION SYSTEM

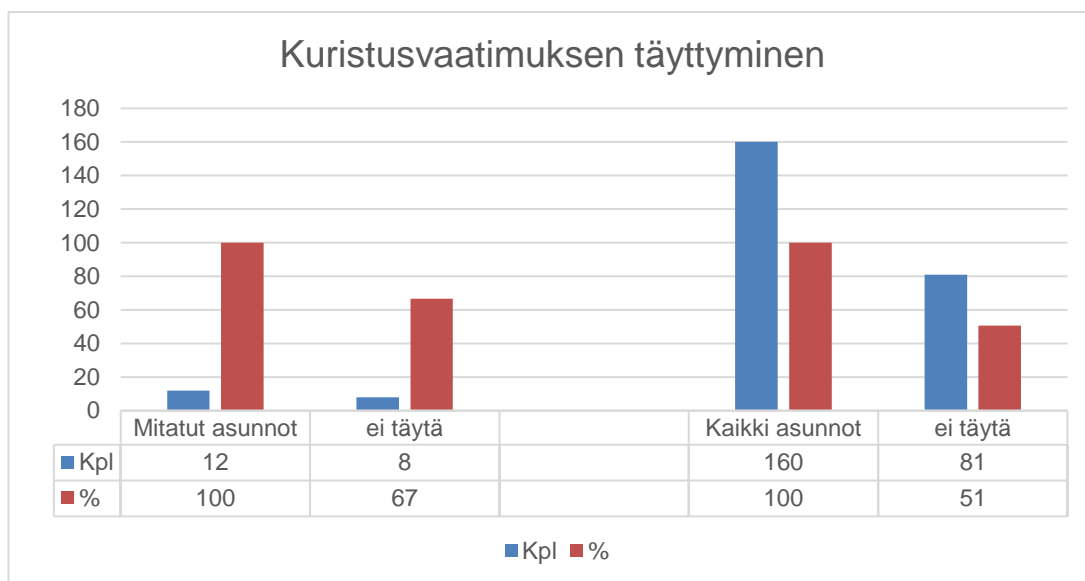
Kuvio 7, tilakohtaisen kuristusvaatimuksen täytyminen asunnoissa

Selvityksessä mukana olleista 12 asunnosta kahdeksassa asunnossa tilakohtainen kuristusvaatimus ei täyty. Kaikkien kolmen yhtiön 160 asunnosta 81 asunnossa tilakohtainen kuristusvaatimus ei täyty savukaasujen leviämisen estämiseksi.

Keskusilmanvaihtolaitteistolla varustettujen rakennusten ilmanvaihdon perusparannusta suunniteltaessa asuntojen ilmanvaihdon osalta tulisi kiinnittää huomiota tilakohtaisen kuristusvaatimuksen täyttymiseen savukaasujen leviämisen estämiseksi. Poistoilmaventtiiliä malliltaan KSO on kokoluokassa 100 helpointa hallita tilakohtaisen kuristusvaatimuksen täyttymisen osalta. Selvityksessä mukana olleessa yhtiössä, jossa poistoilmaventtiilit olivat mallia KSO-100, tilakohtaisen kuristusvaatimuksen täyttämättömiä asuinhuoneistoja oli vain noin 17 prosenttia koko asuntomäärästä. Selvityksessä mukana olleissa yhtiöissä, joissa poistoilmaventtiilit olivat isompia, tilakohtaisen kuristusvaatimuksen täyttämättömiä asuinhuoneistoja oli noin 65 prosenttia koko asuntomäärästä.

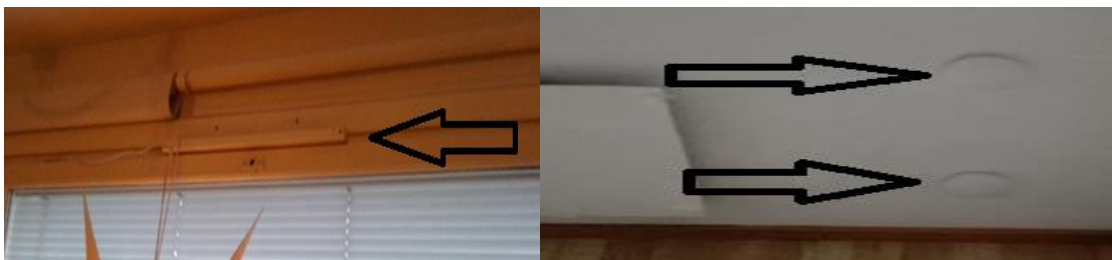
Asuntoilmanvaihdon korjauskonseptit julkaisun mainitsemat ominaisuudet olivat kaikki havaittavissa selvityksessä mukana olleissa yhtiöissä. Kaikissa yhtiöissä oli rakenneaineiset hormit. Selvityksessä mukana olleissa huoneistoissa oli kuitenkin pääsääntöisesti liesituulettimet. Yhdessä selvityksessä mukana olleessa yhtiössä oli reiät ulkoseinässä ja kahteen kohteeseen oli asennettu ikkunan yläkarmeihin korvausilmaventtiilit (kuva 4). Yhdessä yhtiössä korvausilmaventtiilejä ei ollut asunnoissa; asunnoissa oli ainoastaan tuuletusikkunat.

Kuva 4, korvausilmaventtiili ja ulkoseinässä olevat reiät.

Koneellisella yhteiskanavapoistolla varustettujen rakennusten ilmanvaihdon kunnostamisessa pitäisi huomioida riittävä opastus asukkaille korvausilmaventtiilien käytöstä ja niiden suodattimien vaihtamisesta tai huoltamisesta. Korvausilmaventtiileissä yleisesti käytössä olevan karkeasuodattimen (kuva 5) voi huoltaa pesemällä. Korvausilmaventtiilien auki pitäminen myös talvella on tärkeää. Asuntojen poistoilmaventtiilien huoltaminen ja avausasetuksien säilyttäminen ovat myös tärkeitä asioita, jotka asukkaiden on syytä tietää.

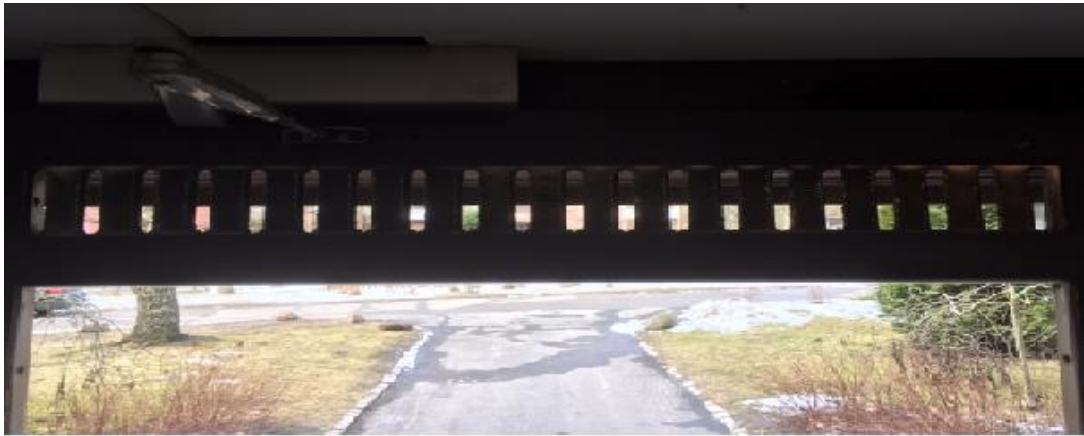
Kuva 6, esimerkki porraskäytävän korvausilmaventtiilistä.

Kuvan 6 kaltaisissa ratkaisuissa porraskäytävän korvausilma on täysin suodattamatonta tai suodatus on puutteellista. Korvausilman puutteellinen suodatus aiheuttaa sen, että ulkoilman sisältämät epäpuhtaudet pääsevät rappukäytävään ja siten myös asuntoihin.

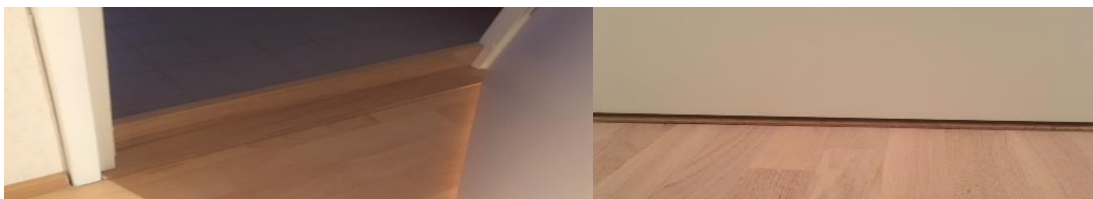
Saneerattaessa koneellisella yhteiskanavapoistojärjestelmällä varustettuja rakennuksia siirtoilmareittien riittävyys on varmistettava. Esimerkiksi kylpyhuoneen lämpötiloja ja suhteellista kosteutta riittävä siirtoilmareitti laskisi. Linjasaneerauksissa toteutettu rakennetekninen ratkaisu kylpyhuoneen kynnyksen osalta on riittämätön siirtoilmareitiksi (kuva 7). Selvityksessä mitattujen asuntojen kylpyhuoneet olivat tiloja, joissa lämpötilat olivat korkeita verrattaessa niitä suositusohjearvoihin. Siirtoilmareitin riittämättömyys kohotti myös suhteellisen kosteuden arvoja kylpyhuoneissa. Korvausilmaventtiileillä varuste-

Kuva 7, kylpyhuoneen kynnyks ja ovirako.

tuista tiloista ilman siirtymisen mahdollistaminen riittäväillä siirtoilmareiteillä poistoilmaventtiileillä varustettuihin tiloihin on myös tärkeä huomioitava saneerauksia suunniteltaessa.
