# **lökkään asukkaan pientalon kuntoarvio ja iäkkäiden asumi- nen Suomessa**

OPINNÄYTETYÖ  
Huhtikuu 2023

Rakennus- ja yhdyskuntatekniikka, rakennusinsinööri  
Korjausrakentaminen ja kiinteistönpitotekniikka

Condition Assessment of a Detached House for an Elderly Resident and Housing of the Elderly in Finland

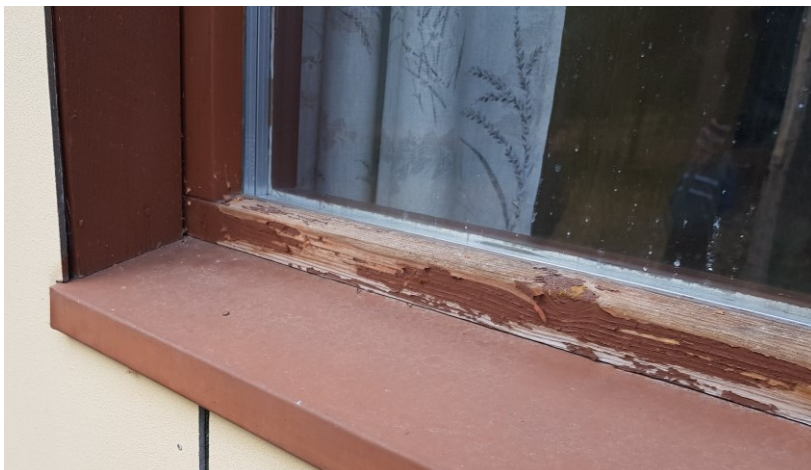
Ikkunat ovat kuntoluokitus ohjeen KH 90-00394 mukaan kuntoluokassa 1. Ikkunois on maali hilseillyt ulkopuolen puitteista (kuva 4) sekä kahdessa ikkunassa kahdeksasta on havaittavissa huurtumista lasielementtien välissä (kuva 5). Huurtumisen vuoksi kunnostaminen ei ole järkevää.

KUVA 4. Ikkunan ulkopuutteesta hilseillyt maalia

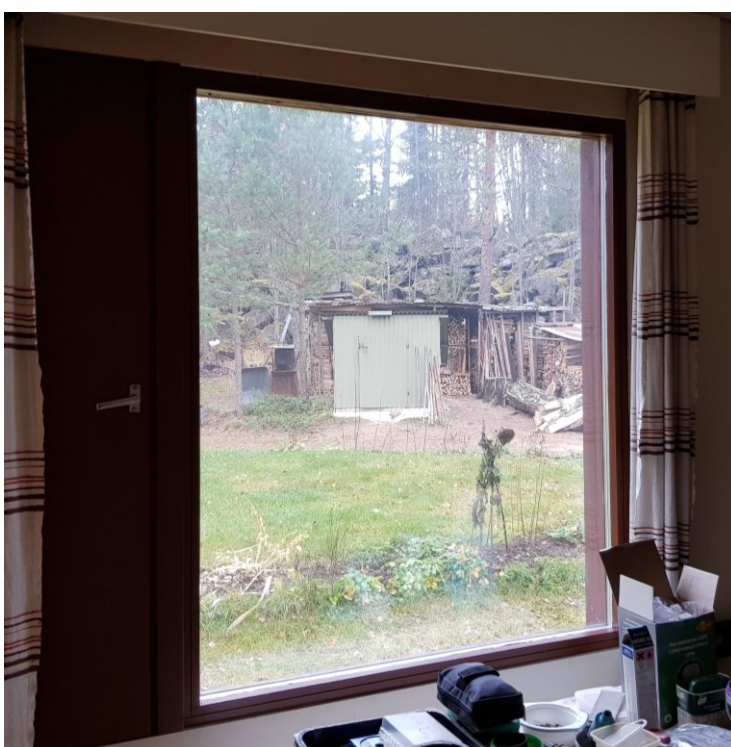
KUVA 5. Ikkuna on huurtunut yläreunasta

Ikkunat ovat kiinteitä kolmikerroksisia lämpölasielementti-ikkunoita. Elementtilasin sisällä olevasta metallilistasta löytyy merkintä, että ikkunat ovat vuodelta 1974 (kuva 33). Sisäpuolelta ikkunat ovat hyvässä kunnossa. Ulkopuolella on havaittavissa maalipinnan kulumista puupuitteissa. Puitteissa ei kuitenkaan ollut havaittavissa merkkejä lahoamisesta (kuva 4). Lämpöelementtilasit ovat huurtuneet sisältä (kuva 5).

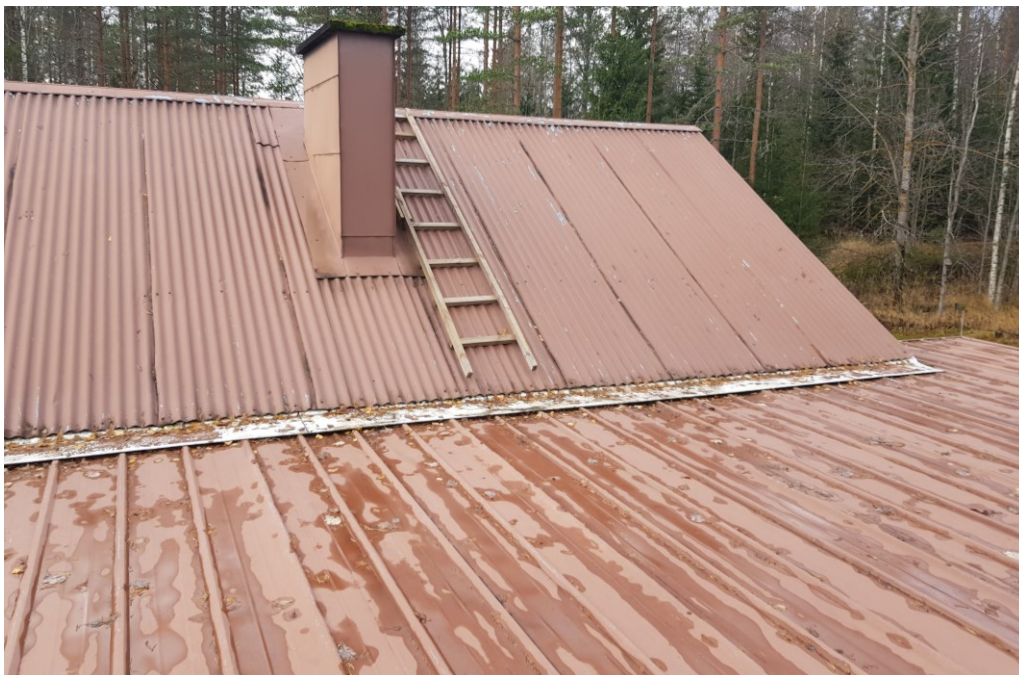
Vesikate on sinkittyä peltiä, joka on maalattu. Vuotoja ei ole havaittu. Maalia on lähtenyt jonkin verran (kuva 6) ja peltien liitoskohtien väliin, erityisesti vanhan osan lappeella, on kertynyt jonkin verran orgaanista ainesta, (kuva 7) joka heikentää veden ohjautumista alas katolta. Ei myöskään ole varmuutta aluskatteen kunnosta, joten vesikatteen ja aluskatteen uusiminen on suositeltavaa.

KUVA 6. Kohteen peltikatto

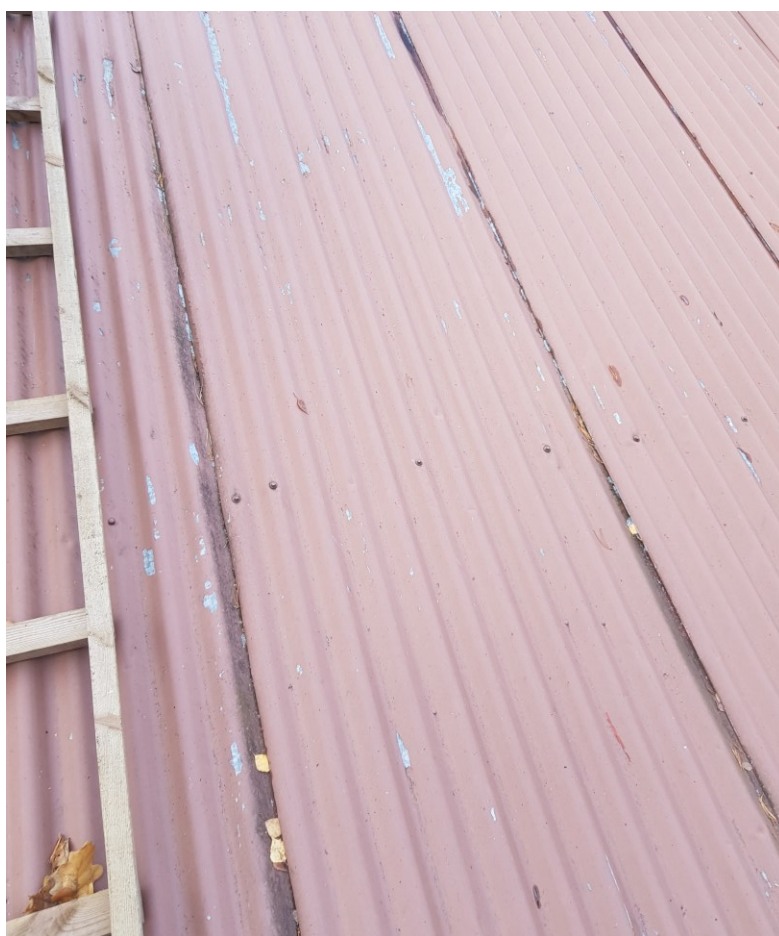
KUVA 7. Peltisaumojen välissä lehtiä ja havunneulasia

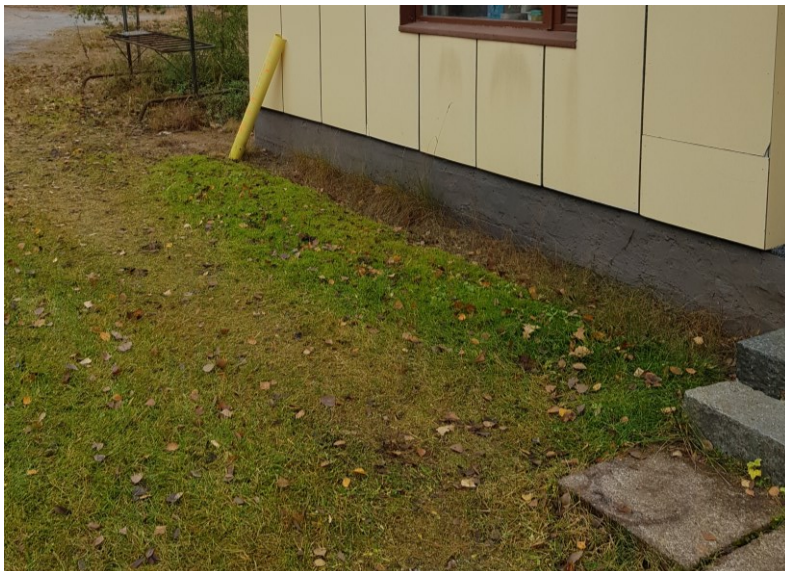
Talon länsi puolella pihaa maa viettää taloa kohti (kuva 8). Sadevesienohjaus katolta on suoraan maahan (kuva 9). Maaperä on hiekkaa ja ei ole tiedossa, että salaojia olisi rakennettu.

KUVA 8. Maa viettää taloa kohti

Kuitenkin, jotta kosteusvarioilta välttyttäisiin tulevaisuudessa, on hulevesienohjaus syytä tehdä kunnolla sekä rakentaa salaojat, jotta perustukset pysyvät kuivana. Salaojat ja hulevesin ohjaus kannattaa rakentaa samaan aikaan, koska molemmat työt vaativat maanrakennuskalustoa.

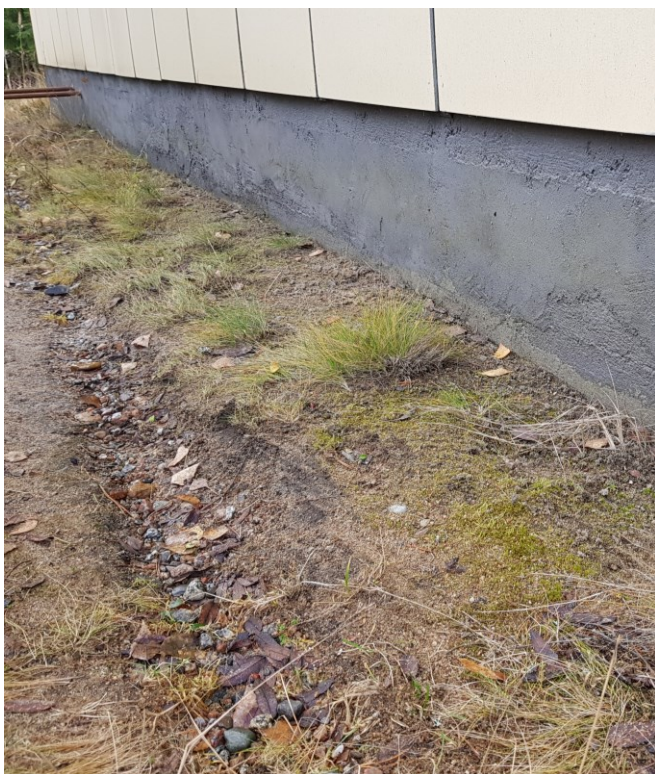
KUVA 9. Talon pohjoispäädessä katolta valuva sadevesi on kuluttanut maata

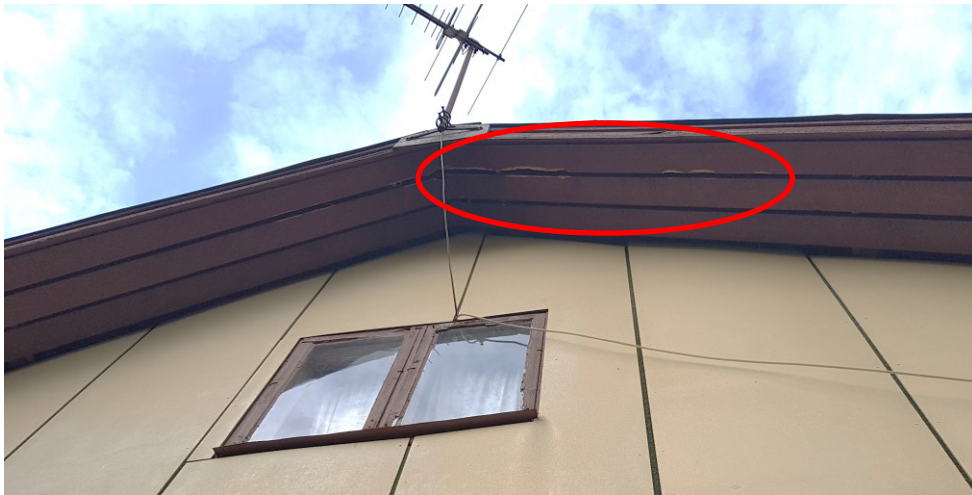
KUVA 10. Tikan tekemät reiät itäpuolen räystääslaudoituksessa merkitty punaisella

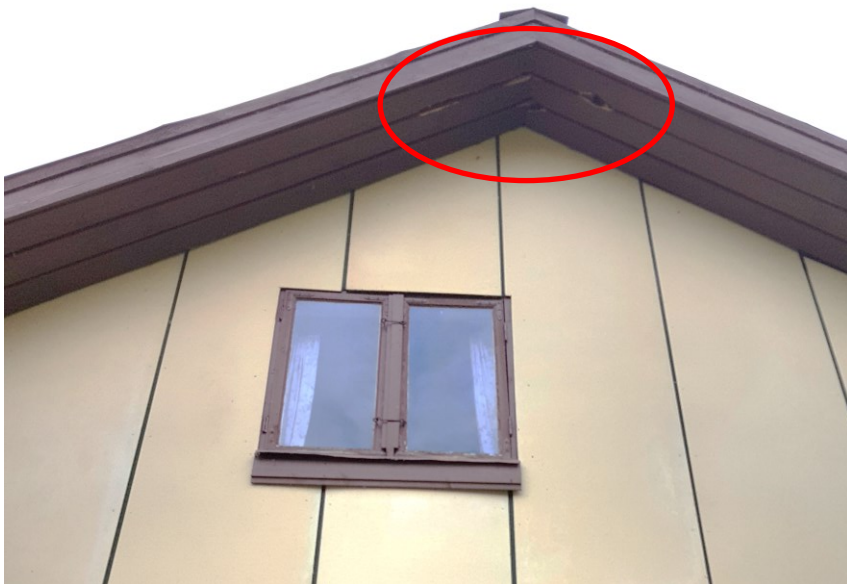
KUVA 11. Tikan tekemät reiät länsipuolen räystääslaudoituksessa merkitty punaisella

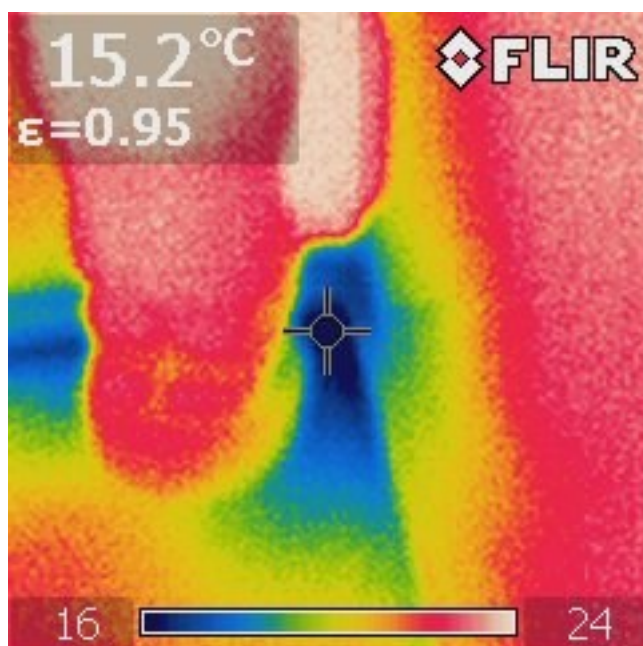
Kuntoarviossa käytettiin apuna lämpökameraa ja muutamia viileämpiä kohtia löytyi mm. rakenneliitoksesta olohuoneen nurkasta (kuva 12). Lämpökamerakuvaus olisi suositeltavaa tehdä, jos kohteeseen suunnitellaan suurempaa korjausta. Esimerkiksi ulkoverhouksen uusimista. Uusimisen yhteydessä olisi luontevaa tehdä tiivistyksiä ja lisäeristystä, mikäli lämpökamerakuvas antaisi aiheutta toimenpiteille.

KUVA 12. Lämpökamerakuva olohuoneen nurkasta, jossa lämpötila 15,2 °C

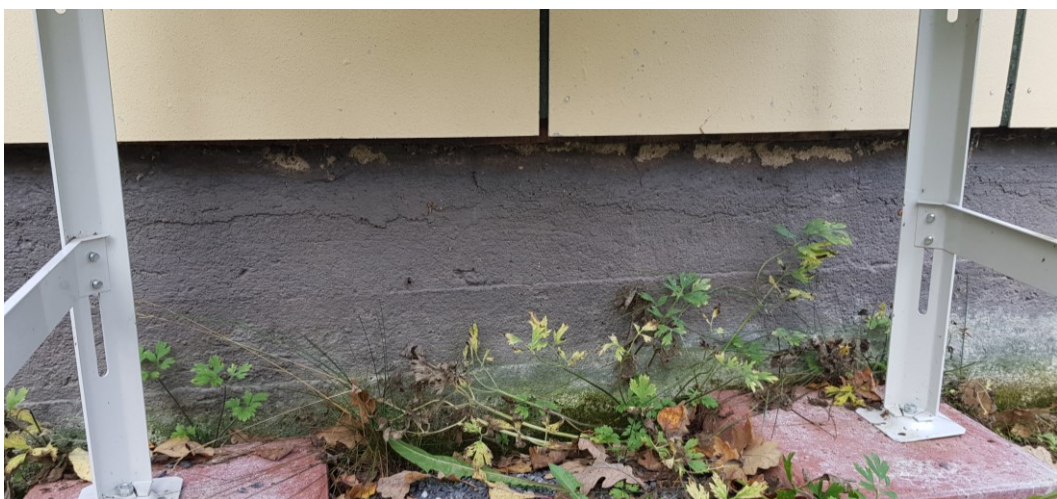
Perustuksissa on havaittavissa pakkasrapautumista. Pinnassa ei ole näkyvissä rautoja tai ruostetta (kuva 13). Sokkelin ulkopinta vihertää aavistuksen talon pohjoispuolella (kuva 14) Vihertyminen voi olla levää, jota esiintyy kosteassa paikassa. Talon länsipuolella sokkelien ja nurmialueen välillä ei ole sorakaistaa, vaan nurmikko ja istutukset ovat suoraan kiinni sokkelissa ja perusmuurissa (kuva 8; kuva 15).

KUVA 13. Pakkasrapautumaa sokkelin yläreunassa ja rikkakasveja sokkelin alareunassa

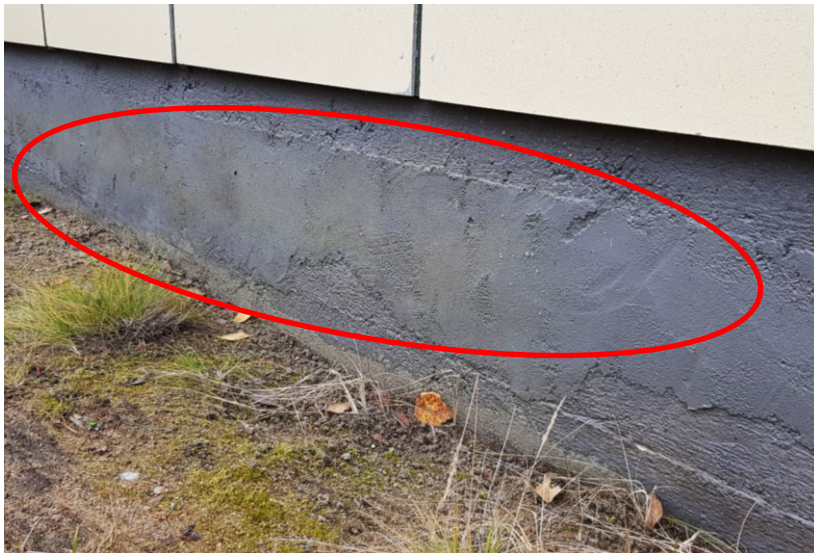
KUVA 14. Pohjoisenpuolensokkelin pinta on vihertynyt

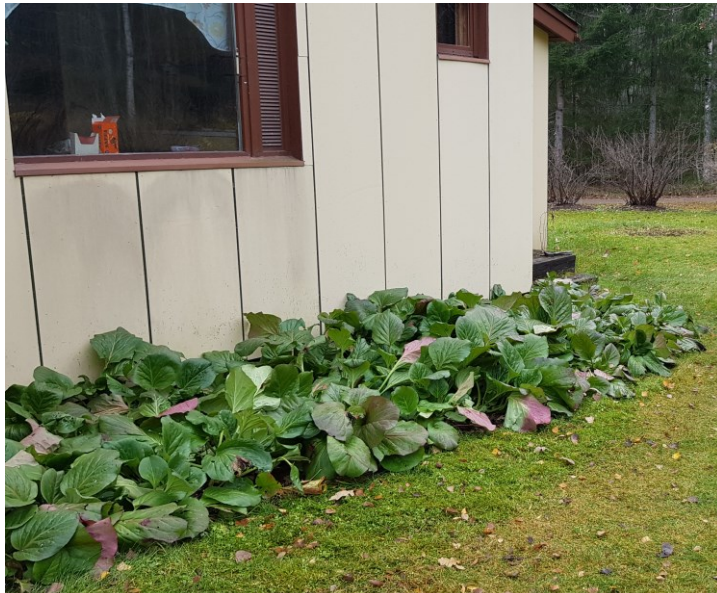
KUVA 15. Istutukset kiinni perusmuurissa talon länsipuolella

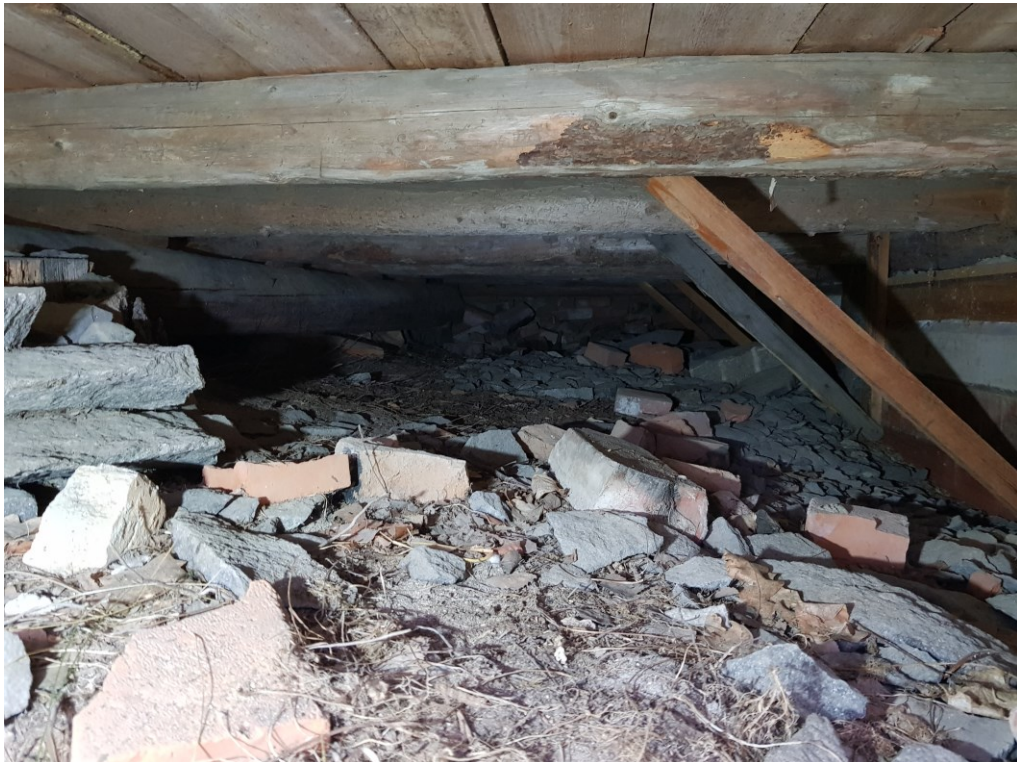
KUVA 16. Vanhanosan alapohja

Alapohjan pohjalla oli paljon erilaista kiviainesta, murskettua tiiliä ja hiekkaa kuten kuvasta 16 voi havaita. Pohjalla oli jonkun verran myös eloperäistä ainesta, kuten lehtiä ja ruohoa, nämä on todennäköisesti kulkeutunut alapohjan pohjalle ajansaotossa. Kuvassa 17 nähtävä alapohjan suojana oleva ritilä oli ehjä, mutta maalauksen tarpeessa.

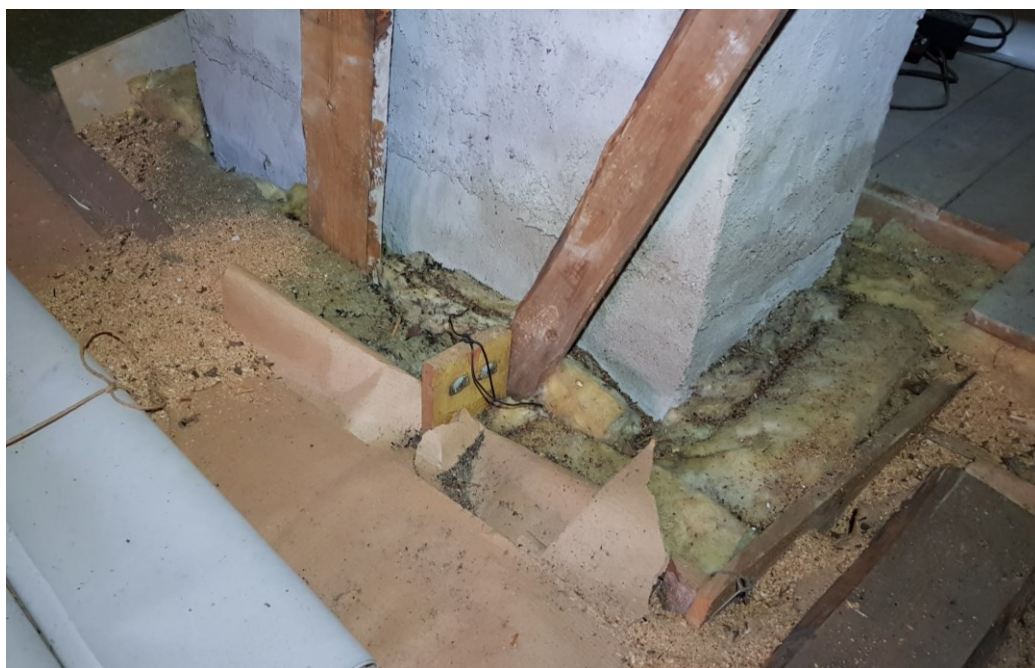
Vanhan osan yläpohja toimii vinttinä ja sinne on varastoitu vähän tavaraa. Laajennusosan yläpohjaan ei ollut mahdollista päästä tai nähdä. Vanhanosan yläpohja on ilmeisesti eristetty puupurulla (kuva 18). Silmämääräisesti yläpohja on kunnossa, vuotoja tai muita vaurioita ei ole havaittavissa (kuva 19). Yläpohjan tuulettuminen täytyisi kuitenkin varmistaa, varsinaisia tuuletusaukkoja yläpohjassa ei ollut. Seinärakenteet saattavat kuitenkin olla eristämättöminä sen verran harvat, että tuuletus toimii. Hormin läpivienti olisi myös syytä tutkia tarkemmin ja varmistaa, että hormin eristys on palamatonta materiaalia. Kuvassa 18 näkyy viljaa hormin ympärillä, mutta myös puupurua.

KUVA 18. Hormin läpivienti yläpohjassa

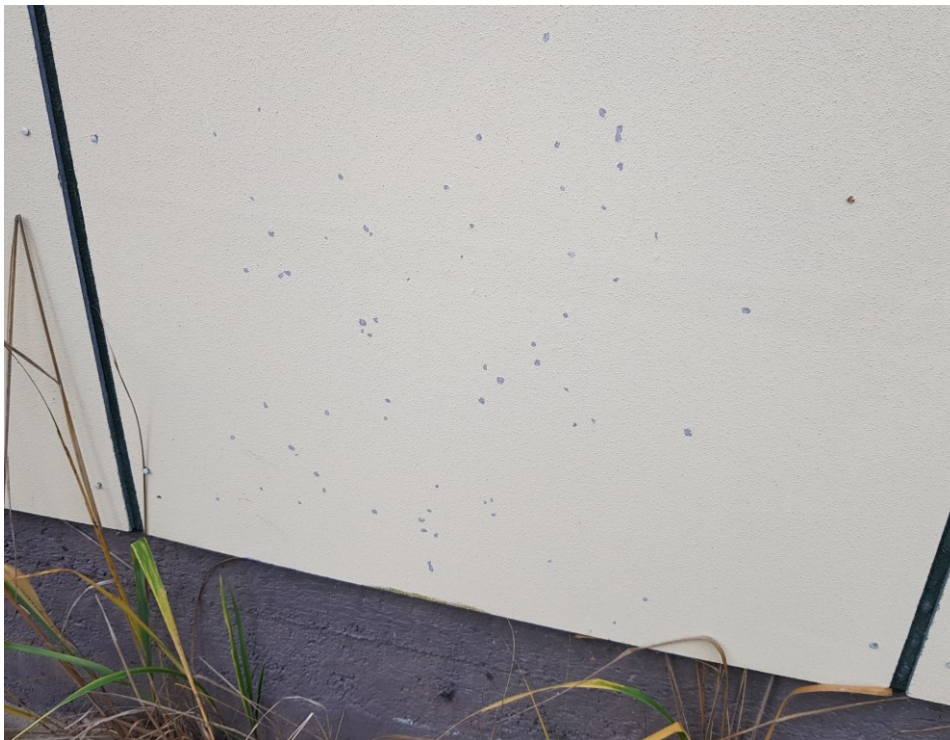
Koko talon julkisivu on verhoiltu kuitusementtilevyillä. Levyt ovat pääosin hyväkuntoisia. Joitakin värjäymiä on havaittavissa, maalipintaa on irronnut levyjen alaosista läheltä sokkeliä (kuva 20; kuva 21). Tuulikaapin kohdalla on havaittavissa

KUVA 20. Kuitusementtilevystä on irronnut maalia

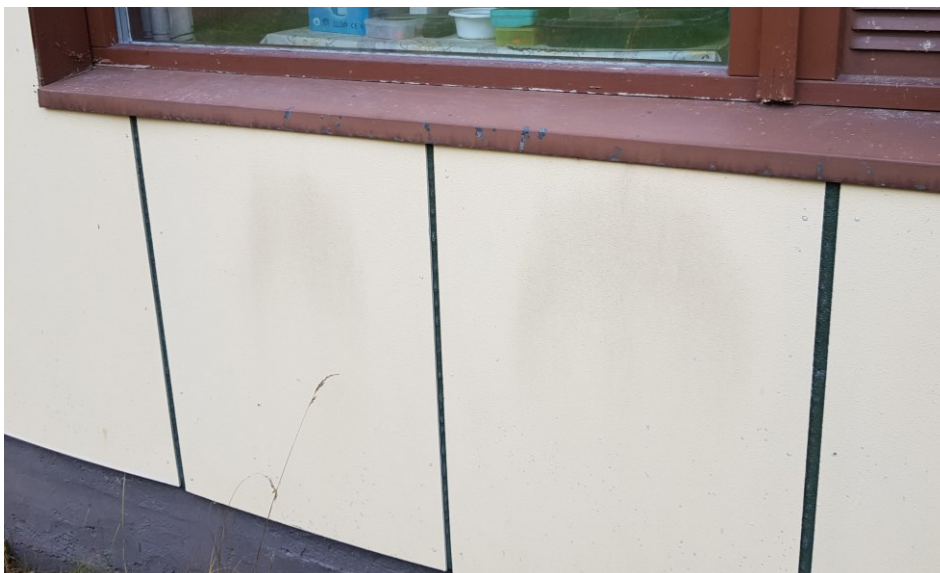
KUVA 21. Värjäymää kuitusementtilevyssä ikkunan alla

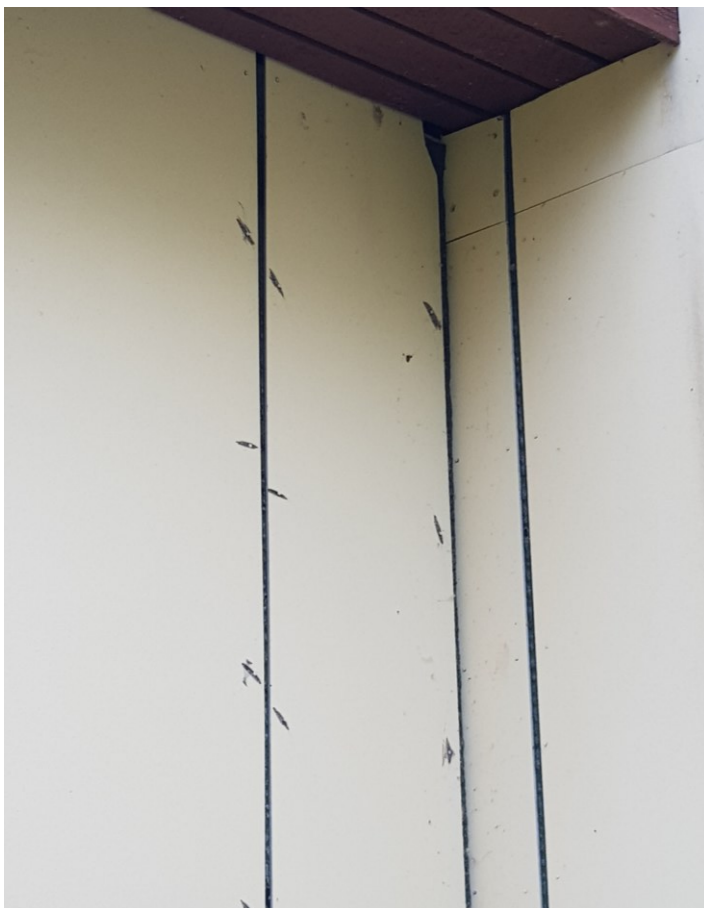
yksi yläkulmastaan rikkoutunut levy, samassa levyssä on myös naulojen kohdalla irronnut maalia (kuva 22).

KUVA 22. Vaurioita kuitusementtilevyssä

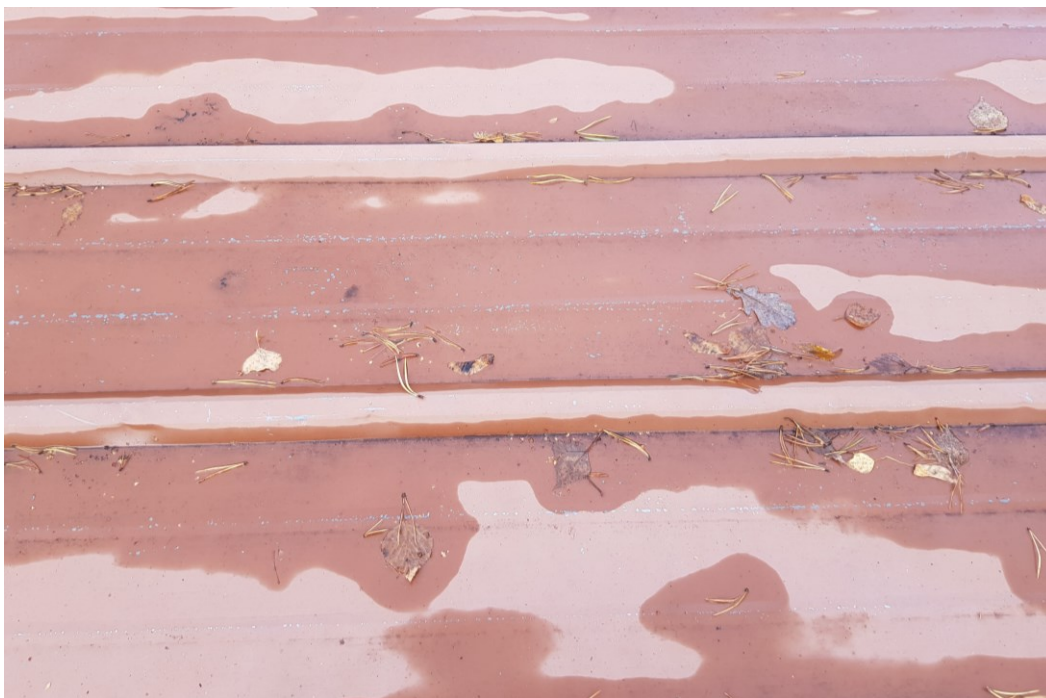
Katto näytti silmämääräisesti ehjältä, näkyviä reikiä ei ollut. Maalipinnassa oli kuluneita kohtia molemmissa osissa (kuva 25; kuva26). Omistaja kertoi tiputtavansa lumet laajennusosan puolelta kerran talvessa. Katto kaltevuus vaikutti melko loivalta, joten on mahdollista, että lumet eivät katolta itsestään tippuisi. Lisäksi vanhanosan toisen lappeen lumet kuormittavat myös laajennusosan kattoa.

KUVA 25. Maalipinnassa kulumaa laajennusosan kattopellissä

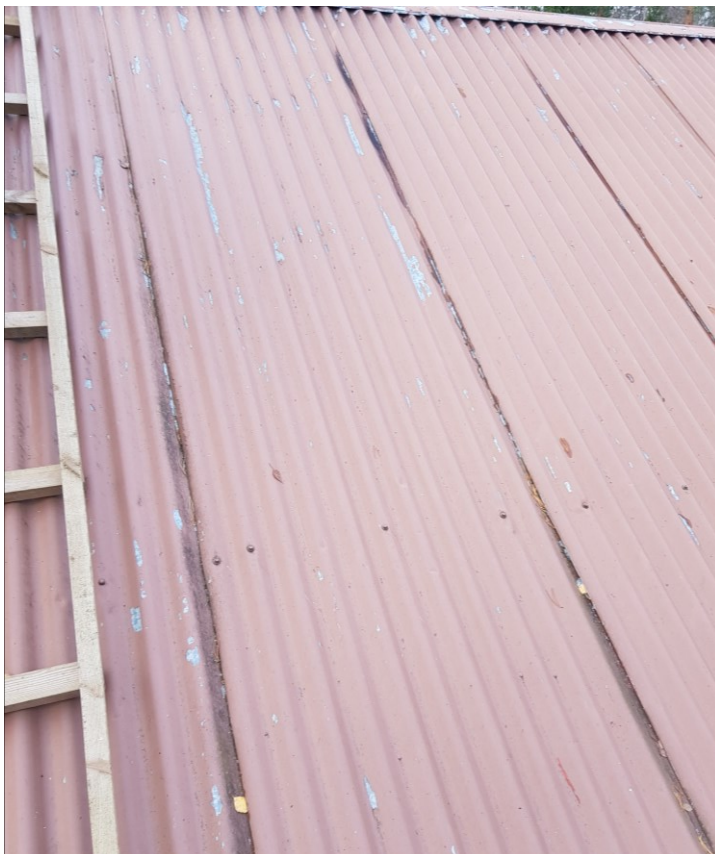
KUVA 26. Maalipinnassa kulumaa vanhanosan kattopellissä

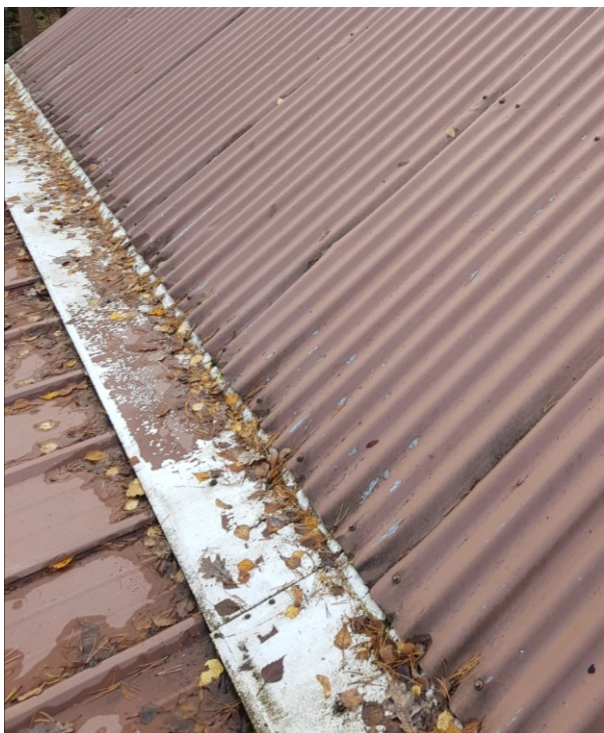
Vanhanosan ja laajennusosan liitoskohtaan on asennettu peltilevy, jonka tarkoituksena on ohjata vesi ja lumet vanhanosan katolta laajennusosankatolle. Liitoskohtaan oli tarkastusajankohtana kertynyt paljon lehtiä (kuva 27).

KUVA 27. Lehtiä vanhan- ja laajennusosan kattojen liitoskohdassa

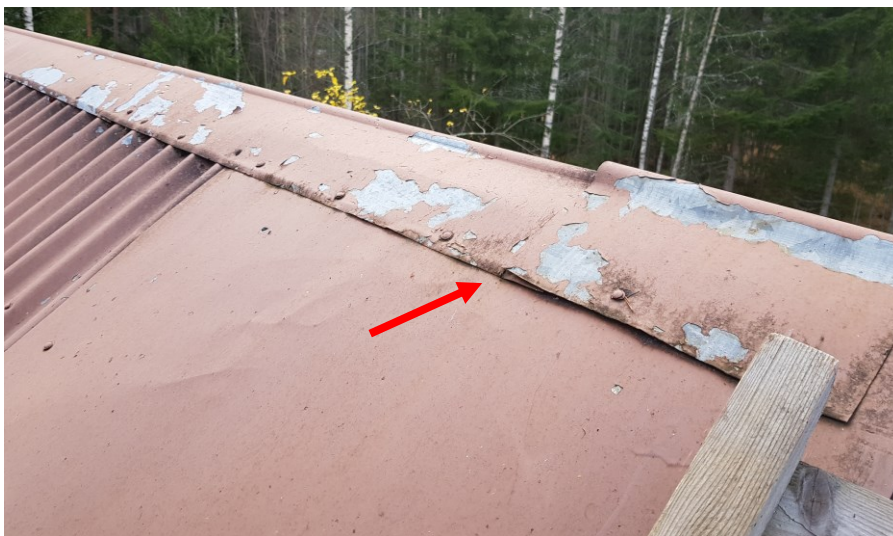
Vanhanosan harjalla olevasta pellistä oli lähtenyt paljon maalia samoin myös saunan ja olohuoneen puoleiselta lappeelta, joka on etelän suuntaan (kuva 28). Harjalla oli myös havaittavissa kohtia, joissa pelti repsotti, ja näissä kohdissa on mahdollisuus vuodoille. Repsottava pelti on merkitty kuvaan 28 punaisella nuolella. Myös savupiipun liitoskohta näytti silmämääräisesti siltä, että se ei välttämättä ole täysin tiivis (kuva 29).

KUVA 28. Pellistä lähtenyt maalia vanhanosan katon harjalla

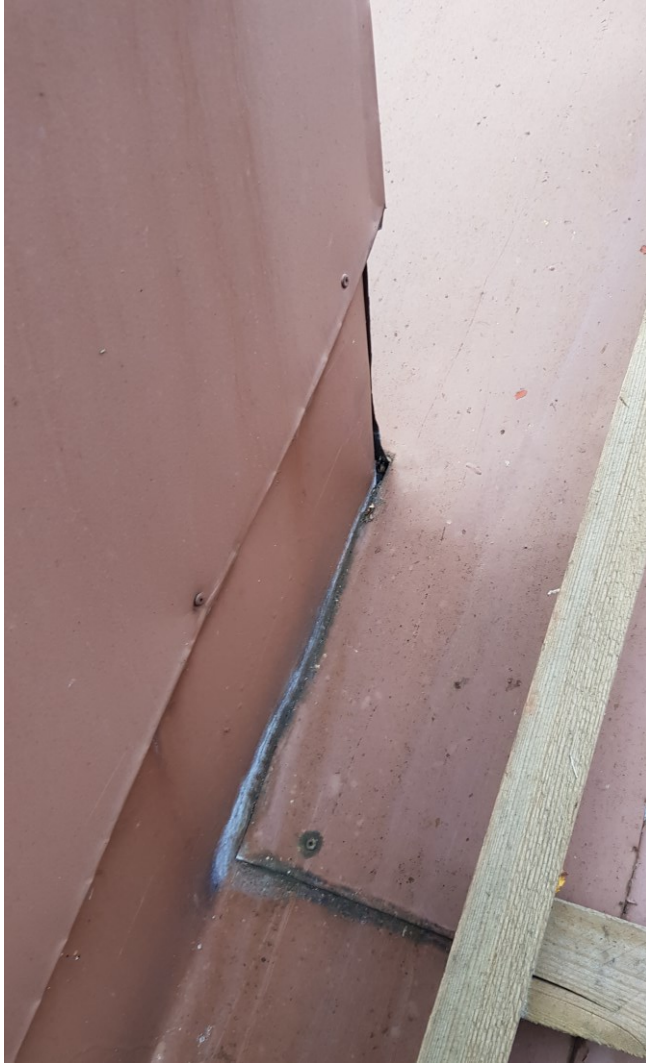
KUVA 29. Savupiipun liitoskohta

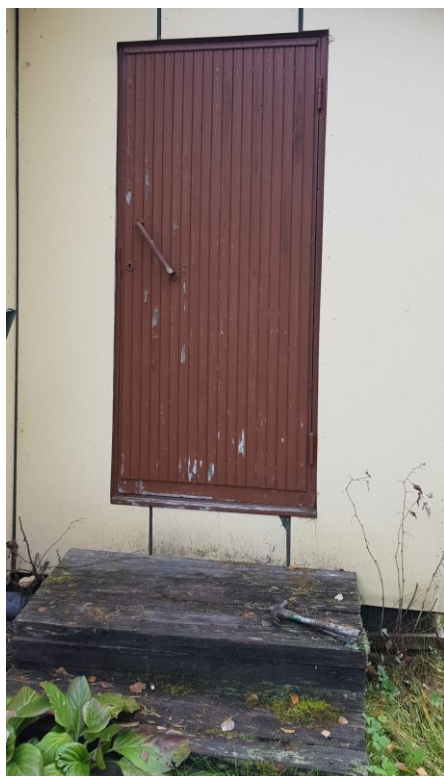
Ulko-ovi ei ole alkuperäinen, se on uusittu 2000-luvulla ja on hyvä kuntoinen (kuva 30). Kylmävarastoksi muutetun kuistin ovi on alkuperäinen. Ovi on ehjä, mutta oven maalipinta on hilseillyt (kuva 31).

KUVA 31. Kylmävaraston ulko-ovi, josta on maali hilseillyt

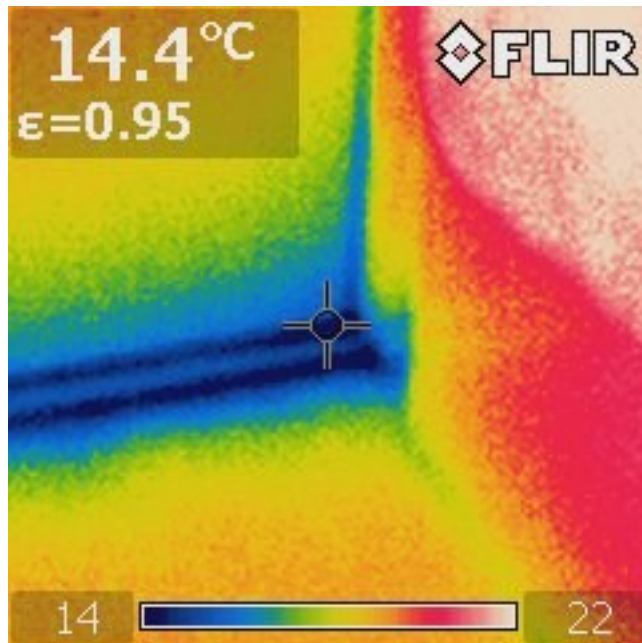
Ulko-ovessa on havaittavissa lievää vuotoa. Vuoto on havaittavissa lämpökamerakuvasta (kuva 32).

KUVA 32. Lämpökamerakuva ulko-oven nurkasta, jossa lämpötila 14,4 °C

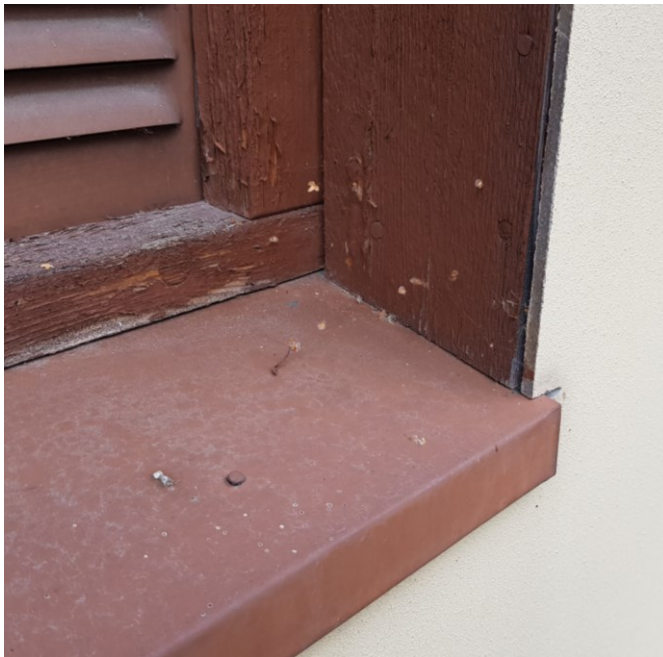
KUVA 34. Ikkunapelti smyygin alla

Ikkunoissa on ikkunapellit. Pelleissä kaato on silmämääräisesti melko pieni ja ikkunan reunoissa peltiä ei ole nostettu smyygin päälle vaan sen alle (kuva 34). Vettä on siis saattanut päästä näissä kohdissa runkorakenteisiin.

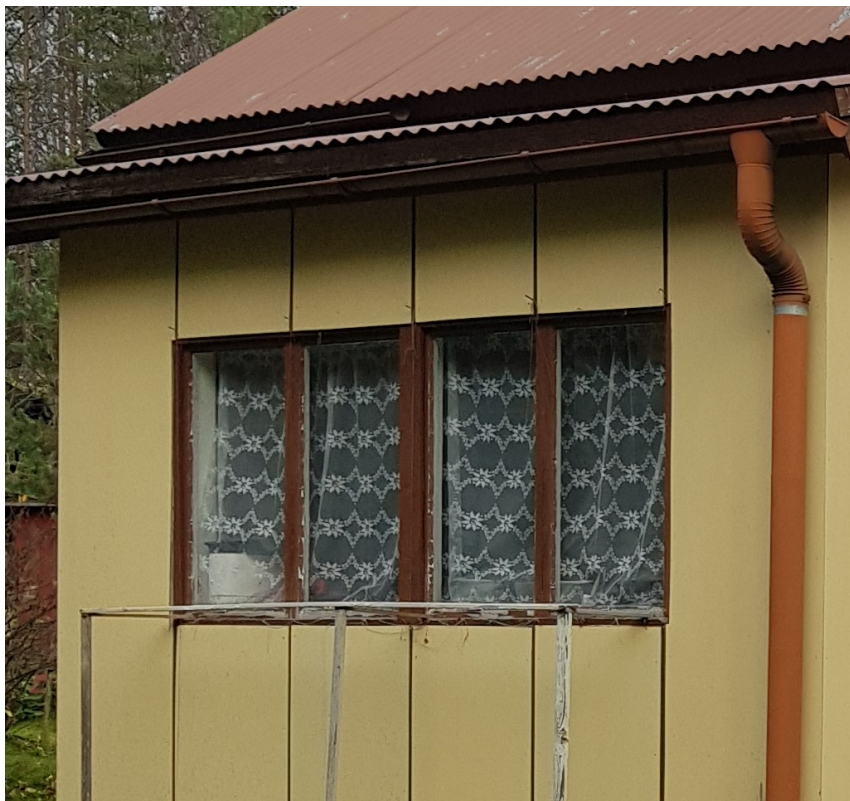
Varastokäytössä olevassa vanhassa kuistissa on alkuperäiset ikkunat ja niiden puitteista on myös lähtenyt paljon maalia. Sama tilanne on myös ullakon ikkunoissa (kuva 35; kuva 36).

KUVA 35. Maali hilseillyt varastokäytössä olevan vanhan kuistin ikkunan puitteista

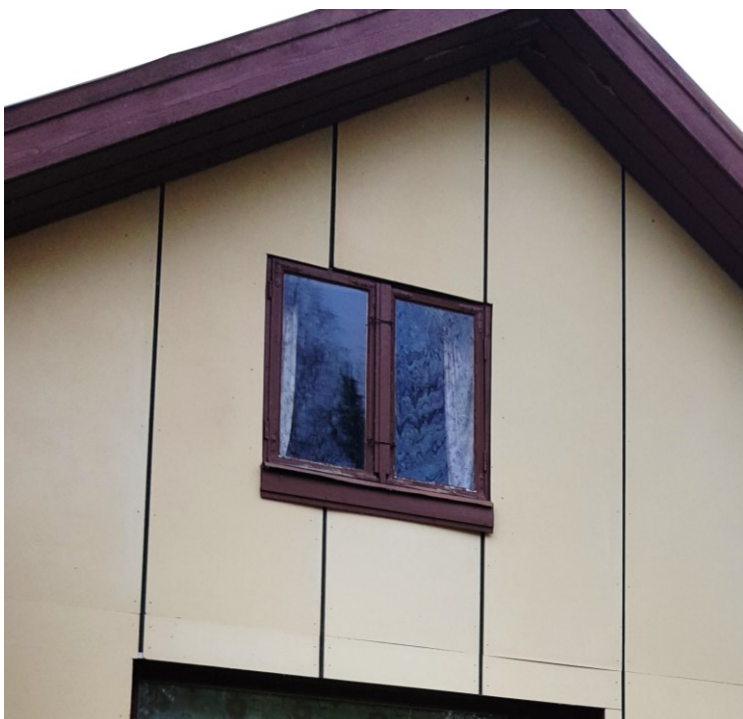
KUVA 36. Maali hilseillyt ullakon ikkunan puitteista

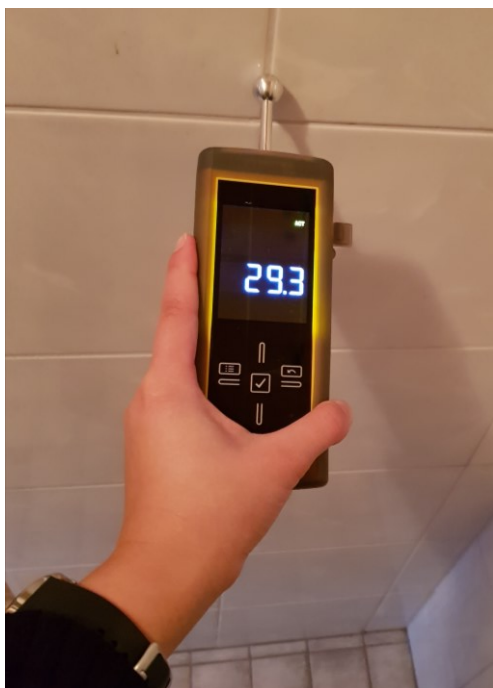
KUVA 39. Kuva pintakosteusmittauksesta kylpyhuoneen seinästä mittauksen arvo Trotec T660 laitteella 29,3 yksikköä

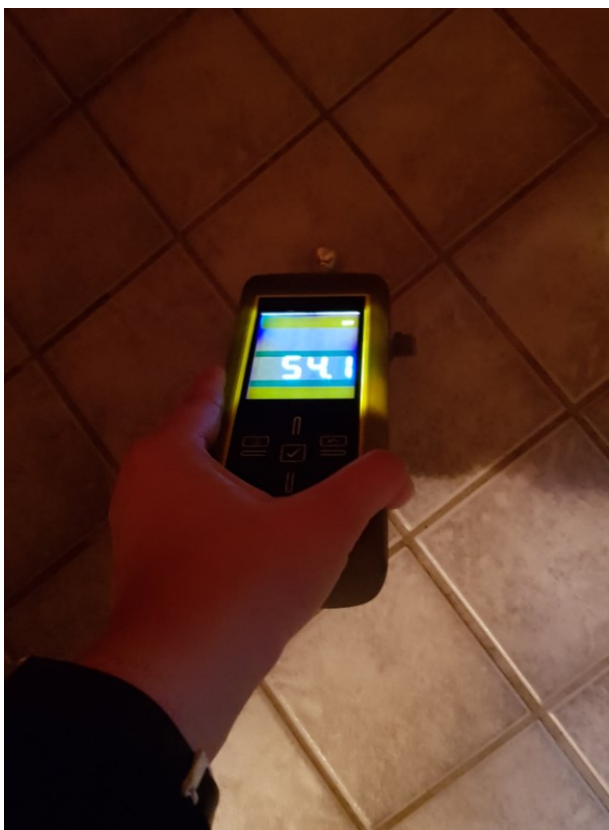
KUVA 40. Kuva pintakosteusmittauksesta kylpyhuoneen lattiasta, mittauksen arvo Trotec T660 laitteella 54,1 yksikköä

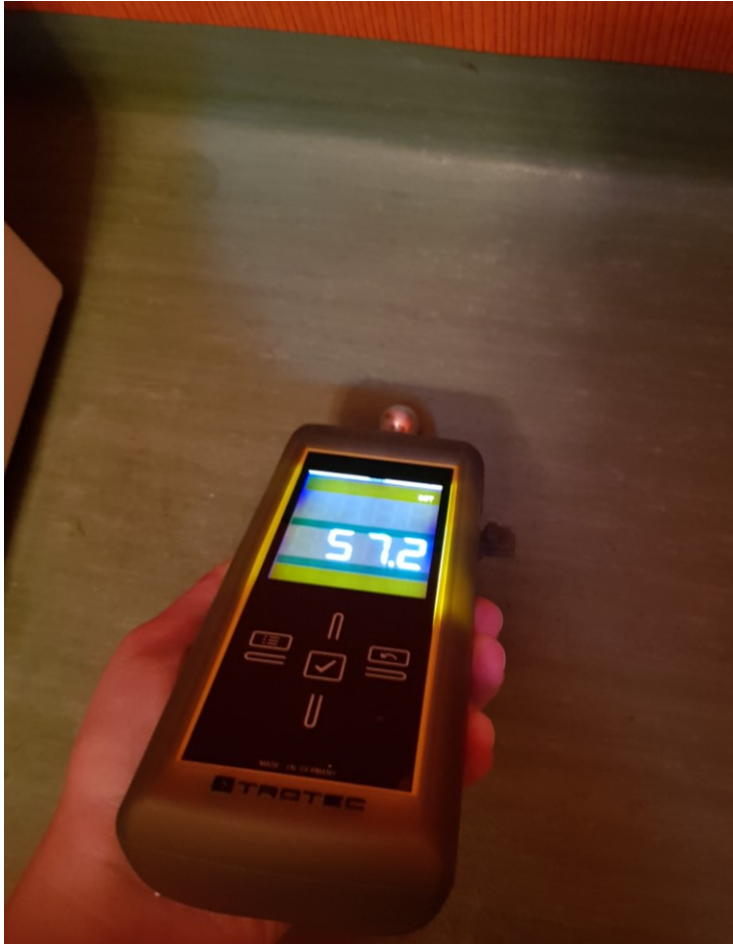
WC on alkuperäisessä kunnossa. Kohonneita pintakosteuksia oli lattiassa kuten kylpyhuoneessakin (kuva 41). Tarkempi kosteusmittaus olisi syytä suorittaa myös WC-tilaan. Muuten pinnat ja WC:n varusteet olivat silmämääräisesti kunnossa. WC-istuin on ilmeisesti uusittu lähiaikoina (kuva 42). Seinän takana olevan varrajan ylivuotoputkesta on ajansaatossa valunut vettä, joka on värjännyt lattiaa (kuva 43). Kyseessä kun kuitenkin vain kosmeettinen haitta.

KUVA 41. Kuva pintakosteusmittauksesta WC:n lattiasta, mittauksen arvo Trotec T660 laitteella 57,2 yksikköä

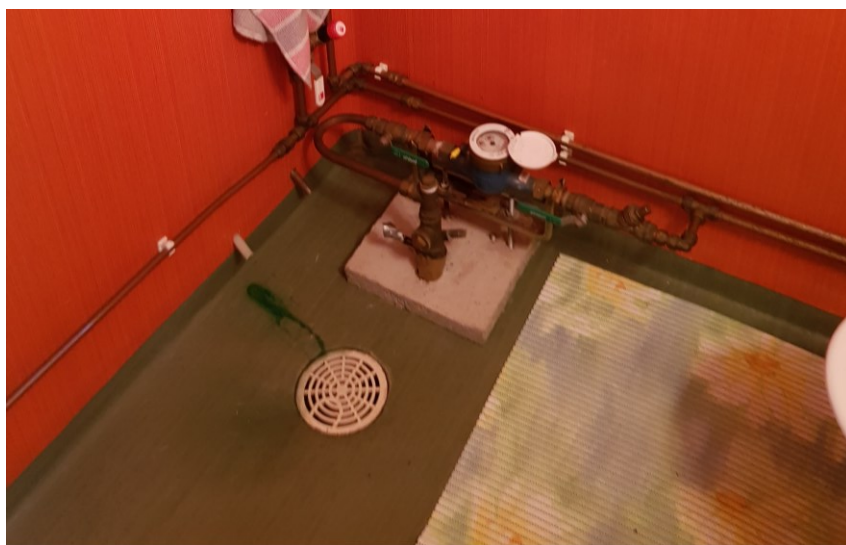
KUVA 43. Värjäymä WC:n lattiassa

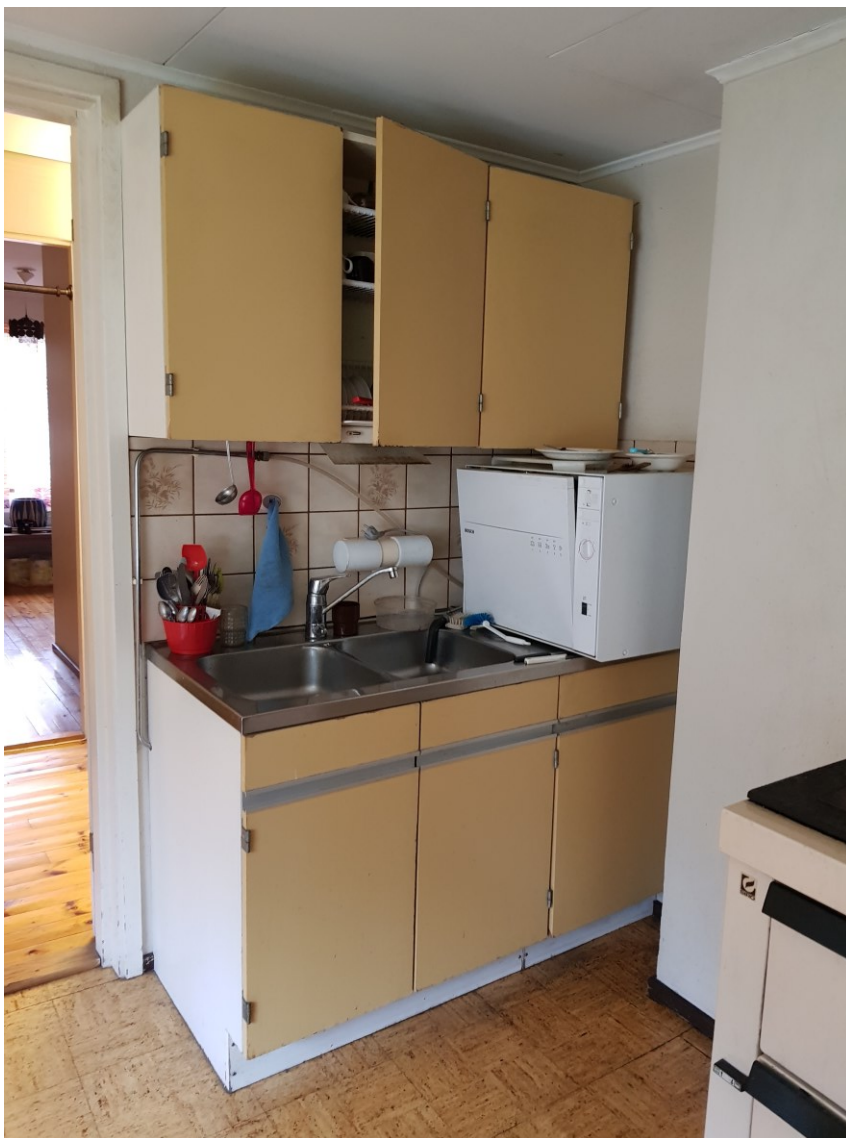
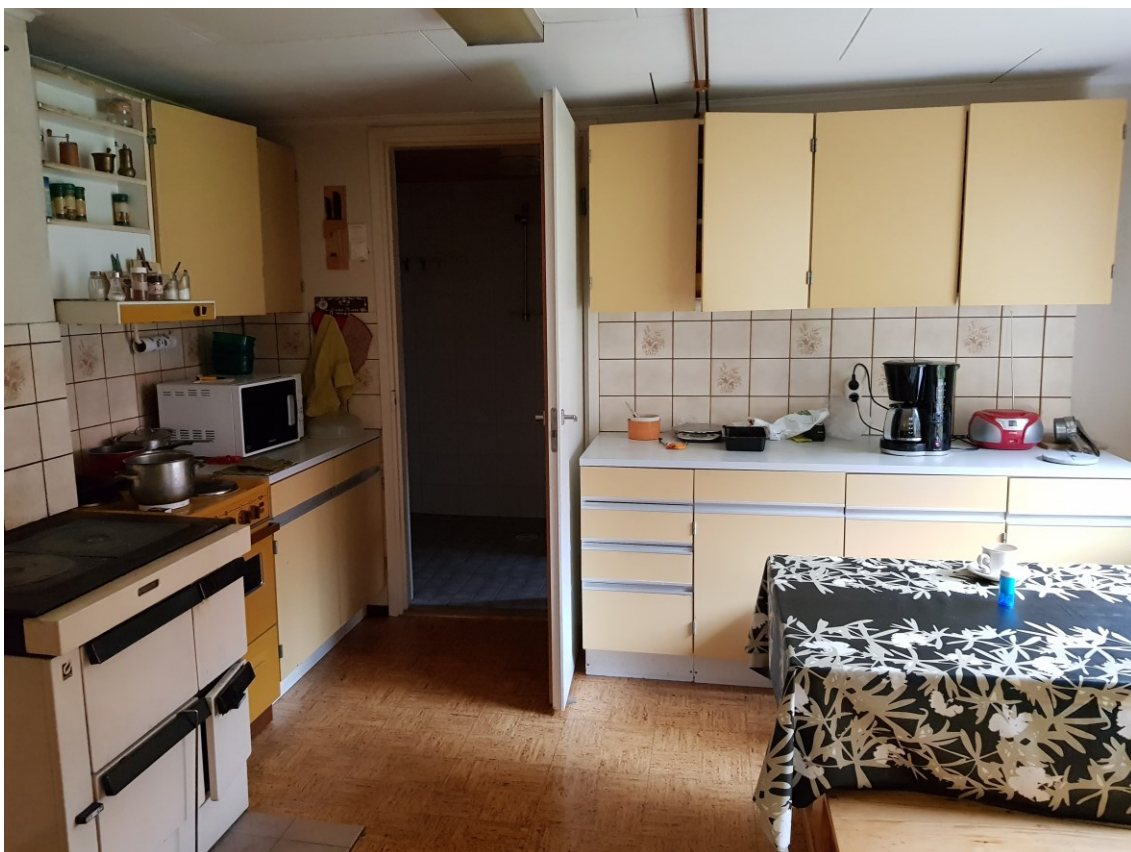
Kohteessa keittiön varusteet ovat yli 40 vuotta vanhoja. Osa kalusteiden ovien saranoista on antanut periksi. Myös pinnat ovat osittain kulahtaneet tai värjäytyneet (kuva 44; kuva 45).
