1930-luvun hirsitalon korjaus- ja laajennussuunnitelma

Opinnäytetyö

Syksy 2023

Rakennusmestari (AMK), Rakennustekniikka

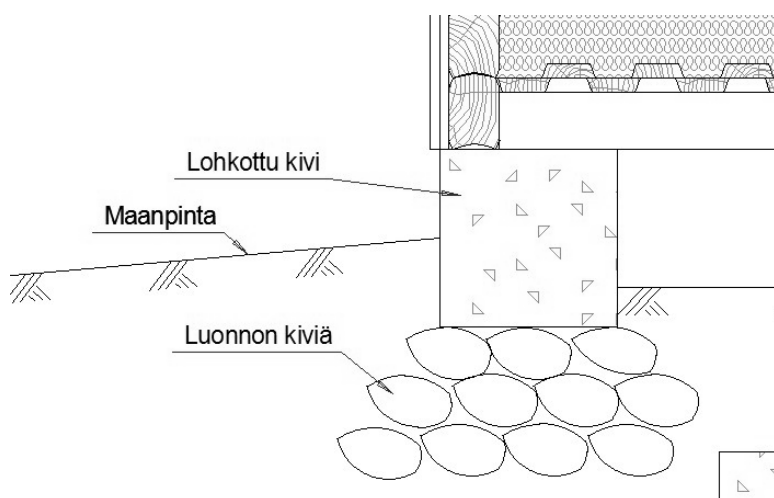
Kuvio 2. Leikkauskuva perustuksista.

Perusten rakenne selvitettiin tutkimuskuoppien avulla (kuvio 2). Maan päällä näkyvä kivijalka on tehty lohkotuista kivistä, joiden syvyys on noin 450 millimetriä ja korkeus noin 500 millimetriä. Pituus vaihtelee 1200–2500 millimetrin välillä. Etu- ja päätyseinillä on yksi kivikierros. Takaseinällä on osalla matkalla kivikierrosten lukumäärät vaihtelevat alla olevan kellarin mukaan. Tuuletusaukkoja on kaksi, jotka on sijoitettu talon kumpaankin päättyyn. Lohkottujen kivien alle on ladottu isoja luonnonkiviä päällekkäin sekä limittäin perustukseksi. Rinteen (2009) mukaan kyseinen perustustapa on hyvin tyypillinen 1900-luvun alkupuolelle asti.

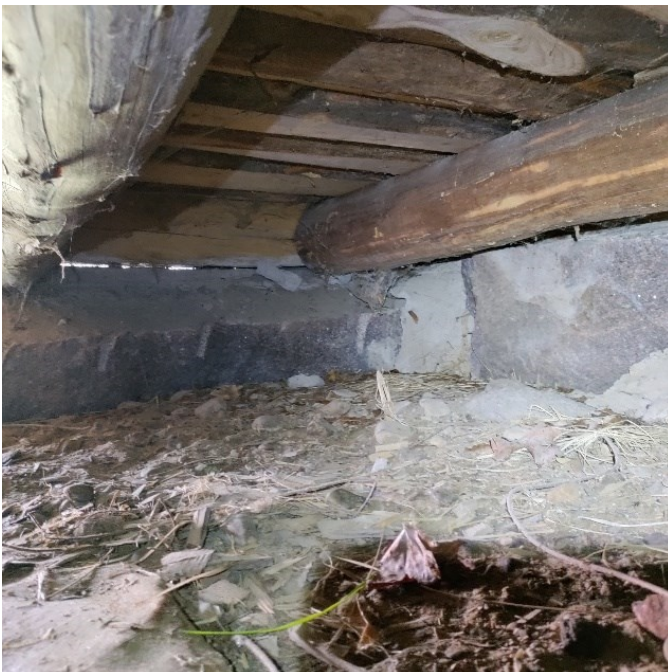
Kuva 5. Tuulettuva alapohja.

Silmämääräisellä tutkimuksella voidaan todeta, etteivät perustukset vaadi varsinaista kunnostusta. Sisätäyttö on kuivaa eikä hirsissä tai alapohjassa ei ole havaittavissa kosteus- tai lahovaurioita (kuva 5). Peruskorjauksen ja laajennuksen yhteydessä perustuksen ympärille kaivetaan salaojat sekä asennetaan sadevesijärjestelmä. Samalla tehdään routaeristys. Sisäpuolelle tehtävä routaeristys asennetaan alapohjan kunnostuksen yhteydessä. Tässä yhteydessä poistetaan myös epäpuhtaudet maa-aineksesta. Kuvassa 5 näkyy myös lattiavasat, joiden päät on asennettu kivijalan päälle ulkoreunoilla. Vasojen toinen pää on lovettu väliseinän alimmaisesta hirren päälle.

Rakennuksen alla sijaitseva kivikellari säilytetään sellaisenaan, sillä se ei vaadi nykykunnossaan korjauksia.

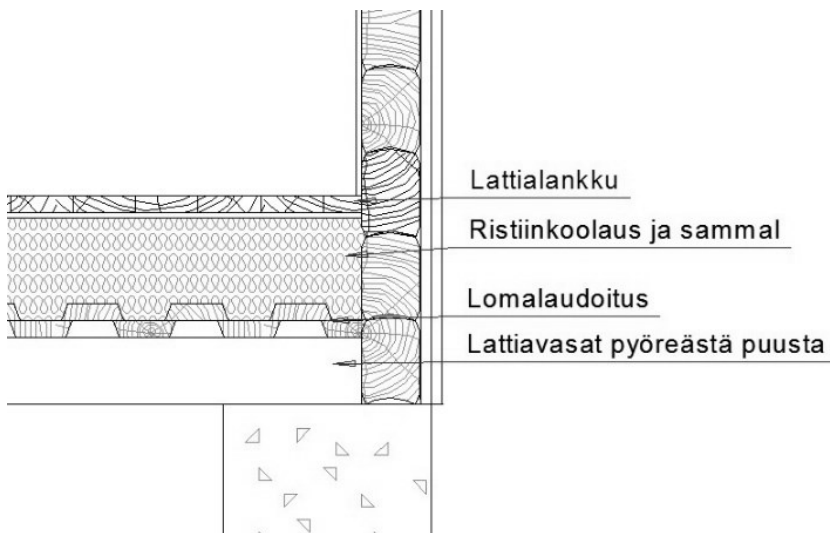
Kuvio 3. Alapohjarakenne.

Koko rakenteen paksuus on keskimäärin 500 millimetriä.

Ala- ja yläpuolisen tarkastelun perusteella ei ole odotettavissa suurempia vaurioita rakenteessa. Lämpövuotoja voi olla eristeen painumisen vuoksi. Ympäristöministeriön asetuksessa rakennuksen energiatehokkuuden parantamisesta korjaus- ja muutostöissä

Peruskorjauksen yhteydessä on tarkoitus avata lattiarakenne ja poistaa sammaleriste. Lomalaudoitus tiivistetään ilmansulkupaperilla ja sen reunat nostetaan ylös seinää vasten. Tämän jälkeen sammaleen tilalle laitetaan puukuidusta valmistettu puhalluseriste, jonka lämmönjohtavuusarvo on 0,038 W/mK. Eristyksen päälle tehdään toinen paperointi reunat seinille nosttaen. Lisätään eristenauha lattialankun ja seinän väliin, kuitenkin niin ohuesti, että lattialista peittää raon. Vastaavanlainen rakenne on kuviossa 4, joka on otettu Perinnemestarien alapohja oppaasta. Vaikka rakenteen paksuutta ei kasvateta, saadaan U-arvoksi 0,1683 W/m²K.

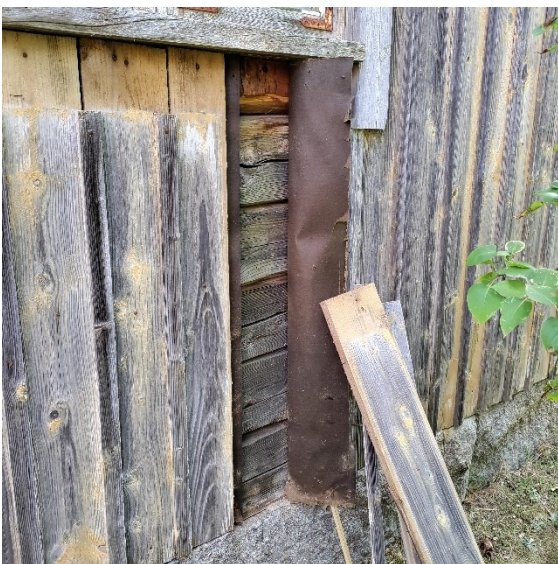
Kuva 6. Seinän rakenne ulkoa.

Hirsirunko on tehty noin 140 millimetriä vahvasta veistetystä pelkkahirrestä ja ne ovat noin 200 millimetriä korkeita. Nurkat on tehty lohenpyrstönurkalla. Varaustyyppinä on käytetty umpivarausta ja liitokset on tilkitty huolellisesti tekovaiheessa pellavariveellä. Tämä on nähtävissä niin ulko- kuin sisäkuvasta.

Heti rakentamisen jälkeen nurkat on suojattu nurkkalautoilla ja 1950-luvun alussa hirsirunko vuorattiin rimalaudoituksella. Lautoituksen ja hirren väliin on asennettu bitumikäsitelty vuorauspaperi, joka näkyy kuvasta 6. Kuvasta näkyy myös, kuinka ennen laudoitusta on laitettu laastia hirttä vasten, jotta vesi ei pääsisi hirren ja kivijalan väliin. Rakenteeseen ei ole jätetty

tuuletusrakoa vuorauspaperin ja laudoituksen väliin. Tästä huolimatta muutamissa tarkistus kohdissa ei ole havaittavissa laho- tai kosteusvaurioita, kuten kuvasta 6 voidaan huomata.

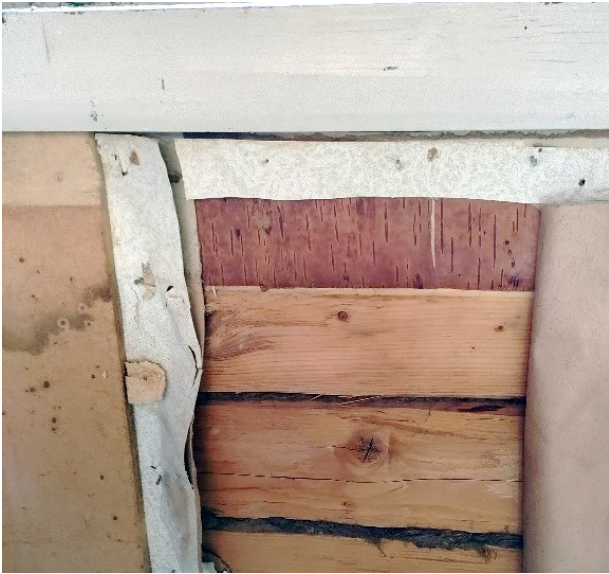
Kuva 7. Seinä sisäpuolelta.

Hirsirungon sisäpuolelle on heti valmistumisen jälkeen laitettu pinkopahvi, joka on tapetoitu paperitapetilla. Jossakin vaiheessa pinkopahvin päälle on naulattu 12 millimetriä paksu huokolevy. Tehtäessä avaavaa rakennetutkimusta, huokolevyn ja pinkopahvin alta löytyi lähes uutta vastaava hirsiseinä. Kuvassa 7 huokolevyssä ikkunan alapuolella on nähtävissä lieviä kosteusjälkiä, hirsissä ei kuitenkaan ollut havaittavissa kosteudesta aiheutuneita vaurioita.

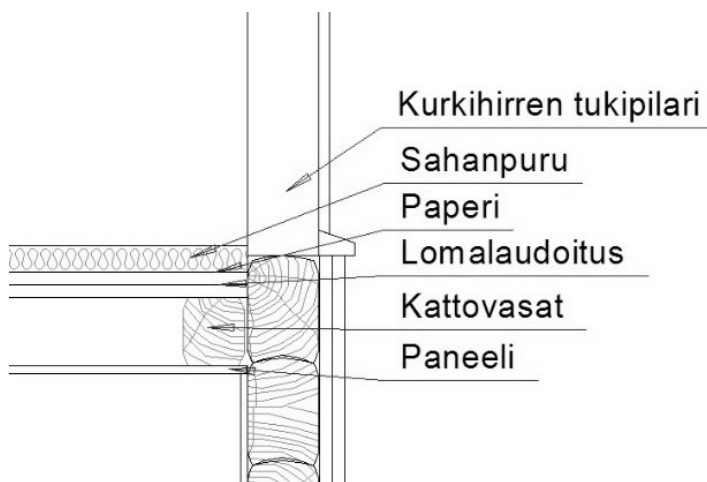
Kuvio 9. Yläpohjarakenne.

Nykyisen yläpohjarakenteen U-arvo on $0,5972 \text{ W/m}^2\text{K}$. Tämä johtuu kattovasojen välien eristämättömyydestä. Yläpohjassa on vain paksuudeltaan 60 millimetriä sahanpurua. Ympäristöministeriön (2013, s. 32–33) pykälän 4 perusteella korjatun yläpohjan U-arvo tulee olla $0,2986 \text{ W/m}^2\text{K}$ tai parempi.

puukuitu puhalluseristeellä. Yhteensä eristeen paksuudeksi tulee 350 millimetriä. Kuitueristeen paksuutta ei voida kasvattaa enempää, koska muuten eristeen yläpinta on kiinni kattorakenteissa. Näin ollen uuden yläpohjan U-arvo on 0,1570 W/m²K. Rakenteella ei päästä uusille rakenteille määrättyyn arvoon 0,9 W/m²K tai parempi, mutta se riittää korjausrakentamiseen määritettyyn arvoon alkuperäinen U-arvo x 0,5, jonka Ympäristöministeriön asetus (2013, s. 32–33) pykälä 4 määrittää. Rakenteen toimivuus tarkastettiin laskemalla lämpö- ja kosteusjakauma (liite 3).

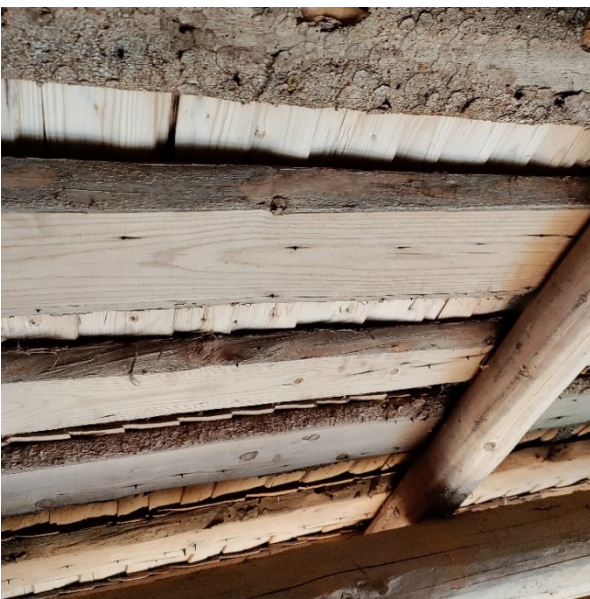
Kuva 8. Pärekaton alapuoli.

Katon paino on kahden kurkihirren, jotka on tuettu päätyseiniltä ja väliseinän kohdalta sekä sivuseinien varassa. Alkuperäisesti rakennuksessa on ollut pärekatto, joka on kuvasta 8. Jossain vaiheessa päälle on asennettu kolmioripakate. Kate uusittiin kesällä 2004 jättäen vanha huopa alle. Vanha kate ei ollut ehtinyt vuotamaan. Samalla muurattiin savupiipun katon yläpuoleinen osuus uudelleen. Vaikka kate on vielä hyvässä kunnossa, se tullaan uusimaan purkaen vanhat katerakenteet kattovasoihin asti. Seinän lisäeristäminen lyhentää räystäiden mitta, minkä vuoksi kattovasojen päitä pidennetään. Vasojen päälle asennetaan raakaponttilauta ja uusi kolmioripakate. Näin saadaan vanhan ja laajennusosan päädyt samaan korkeuteen.

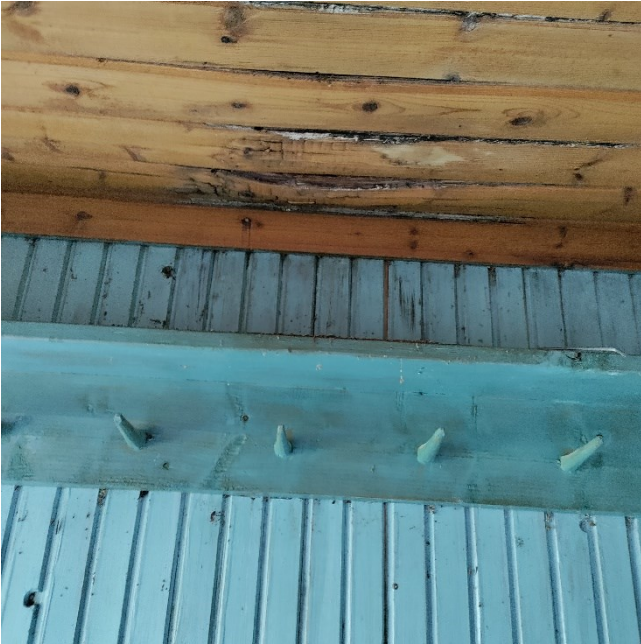
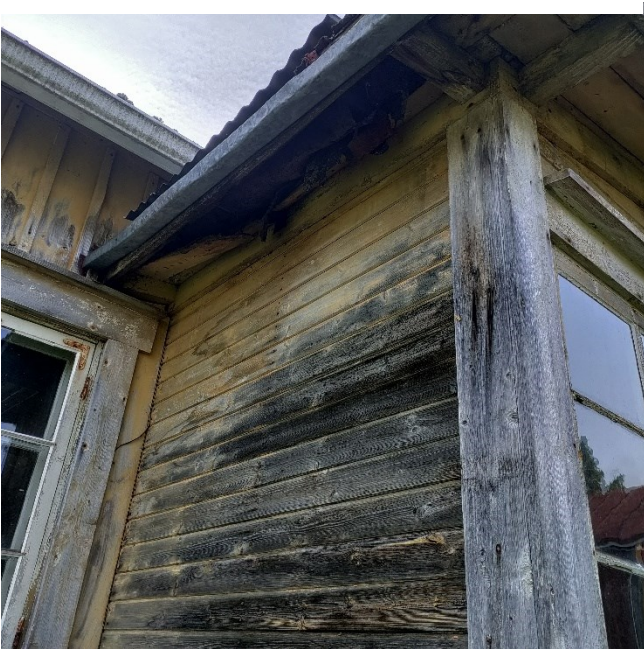
Kylmän kuistin katto on vuotanut vuosien saatossa niin, että se on aiheuttanut kosteusvau- rion toiseen sivuseinään sekä alaohjauspuu on lahonnut ulkoportaiden kohdalta paikoitellen lähes täysin. Korjaussuunnitelmassa eteinen muutetaan lämpimäksi tilaksi, joten koko kuisti tullaan purkamaan kivijalkaan asti. Kylmällä kuistilla on yhteinen kivijalka muun rakennuksen kanssa. Lattiarakenne on täysin vastaava kuin aikaisemmin käsitelty alapohja. Kuistissa on yksi sisäporras, joka tullaan poistamaan uudelleen rakentamisessa nostamalla oviaukkoa, jotta tilojen esteettömyys onnistuisi. Uusi alapohja toteutetaan samalla rakenteella kuin kor- jattu alapohja.

Puurungossa ei ole eristettä. Puurungon ja ulkoverhouspaneelin välissä voi olla bitumivuo- rauspaperi, mutta asiasta ei ole varmuutta. Kuten jo mainittiin, kuistin rakenteissa on kosteus- ja lahovaurioita, joita löytyy mm. kuvista 9 ja 10. Vanhaa rakennetta ei pystytä korjaamaan ja eristämään toimivaksi rakenteeksi niin, että eteinen muuttuisi samalla lämpimäksi tilaksi. Myös vanhan rakenteen korkeus on matala eikä kattoa pystytä eristämään sen mataluuden vuoksi, joten tämäkin tukee päätöstä rakentaa kuisti uudelleen kivijalasta asti.

Kuva 9. Kosteus- ja lahovaurio sisällä.

Kuva 10. Kosteus- ja lahovaurio ulkona

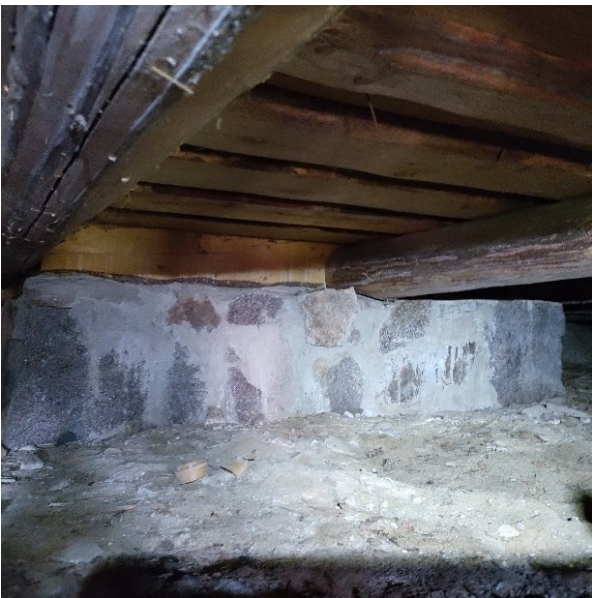
Kuva 11. Tulisijojen ja piipun perustus.

Talossa on alkuperäiset tulisijat. Tulisijojen perustukset on tehty lohkotuista kivistä ja niiden väliin on muurattu pienempiä kiviä. Perustukset kannattavat palomuuria sekä väliseinää. Kuvasta 11 on nähtävissä lattiavasojen välissä lauta, joka on toiminut pinnan tasausvalun tukena ja se on jätetty paikoilleen valun jälkeen. Tuvan puolella on tiiliuuni ja keittiön puolella puuhella sekä leivinuuni. Kaikki tulisijat on muurattu tiilestä. Savupiippu on kolmihorminen. Silmämääräisellä tarkastelulla ei ole havaittavissa vaurioita rappauksessa ja piippu ei ole muutenkaan elänyt, joka tarkoittaa perustusten hyvää kuntoa.

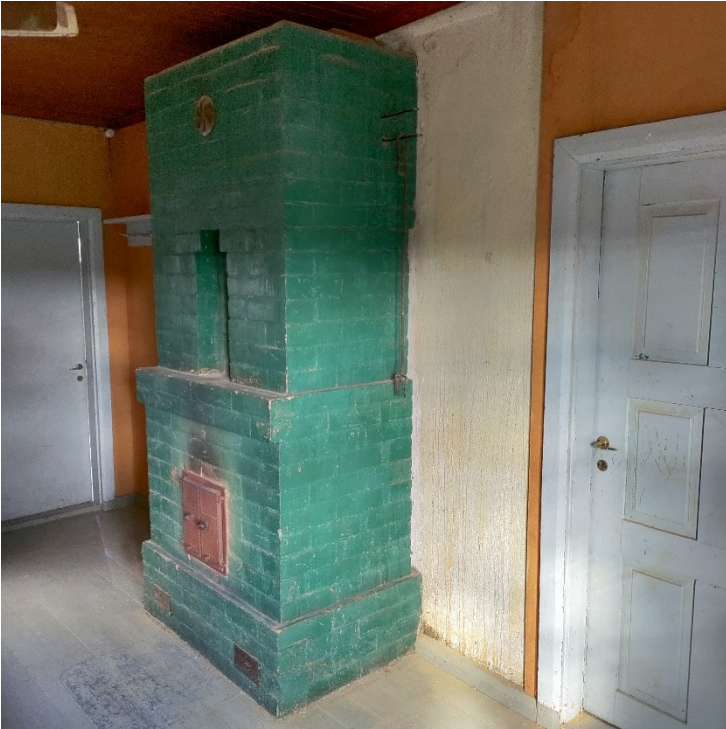
Kuva 12. Tuvan uuni.

Tuvan puolella oleva tiiliuunia on viimeksi käytetty 2000-luvun alkupuolella. Uuni on hyvässä kunnossa. Tiilien saumoissa ei ole halkeamia eikä ole havaittavissa mitään vaurioita. Tulisija halutaan säilyttää korjauksen yhteydessä. Kuvassa 12 uunin ulkopinta on maalattu monstraalinvihreällä maalilla. Maali on paikoitellen kulunut kulmista, joten sen pinnoittaminen uudelleen on tarpeellista. Uunin yläosassa on kierreventtiili, joka on osa painovoimaista ilmanvaihtoa. Venttiilin käyttö ei jäähdytä lämmitettyä uunia. Kun tuuletusta käytetään, on yläsavupellin oltava auki ja alemman kiinni (Lahtinen, 2014, s. 100).
