Opinnäytetyö (AMK)

Ydinvoimalaitoksen yläpohjarakenteen kuntotutkimus

– Saumapeltikatteet

Condition assessment the flat roof structure in a nuclear power plant

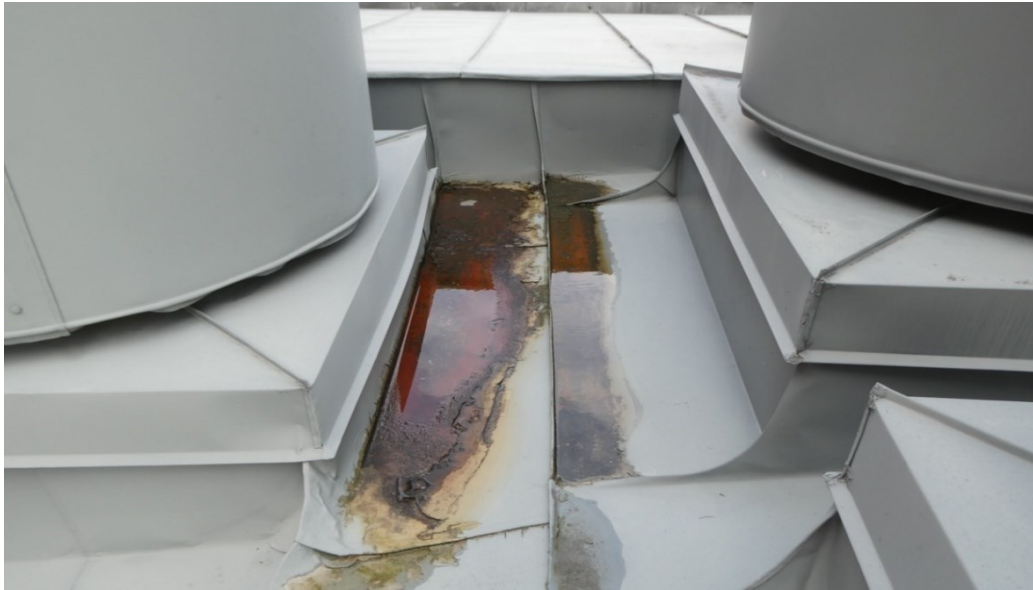
Huollon ja puhdistuksen puutteiden seurauksena näihin on syntynyt syviä ruostevaurioita, kuten kuvassa 17 OL1 HH-rakennuksen katolla.

Kuva 17. Läpivientien taakse patoutuu vettä ja likaa.

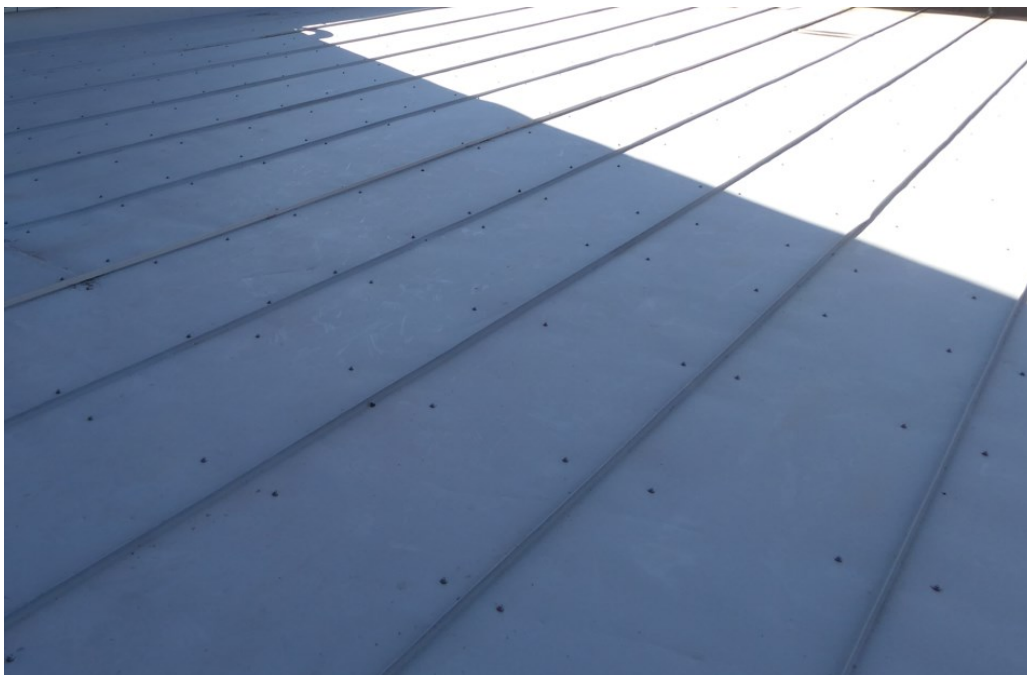
Katteiden kiinnitykset ovat pääosin kunnossa eikä irtoamista ole havaittavissa. OL1 D-rakennuksen katolla on myrsky irrottanut katetta, kate on kiinnitetty uudelleen usealla kateruuvilla katteen läpi (kuva 18). Tämä kiinnitystapa loivalla peltikatolla kasvattaa merkittävästi vuotoriskiä. Vaurioituneen alueen katteen uusiminen on suositeltavaa.

Kuva 18. Kate kiinnitetty uudelleen useilla kateruuveilla.

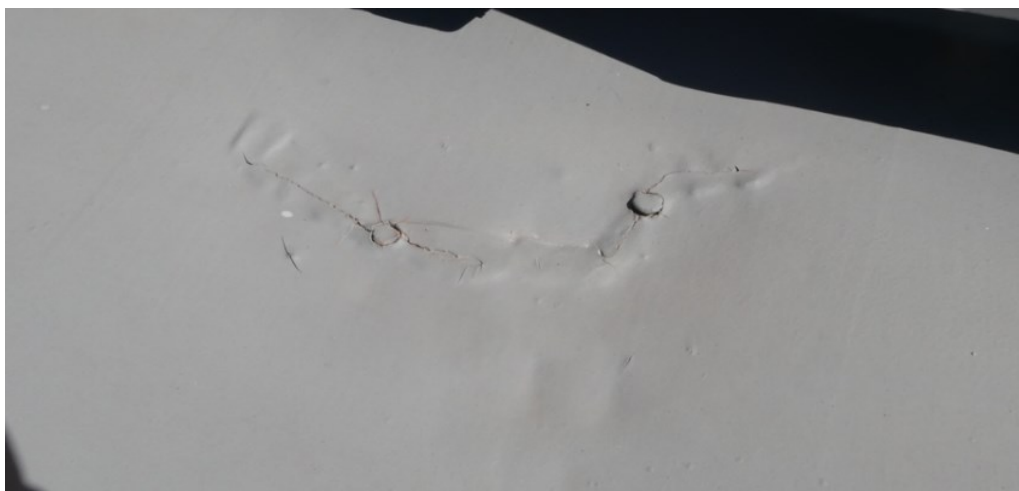
Kuva 19. Katepellistä läpi lyödyt naulat.

Kuvan 19 mukaisesti katteen läpi lyötyjä nauloja on löytynyt kahdelta katolta, nämä ovat suositeltavaa korjata vaihtamalla peltiä paikallisesti, mikäli peltiä ei voida vaihtaa, tehdään korjaus esimerkiksi Elaproof-tuotteilla.

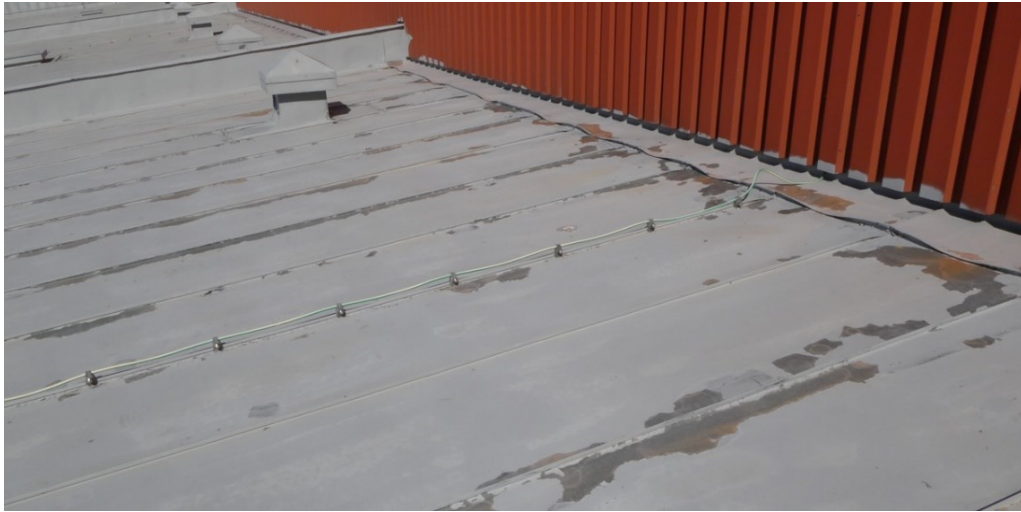
OL1 katteet ovat huoltomaalauksen tarpeessa (kuva20), ennen huoltomaalausta on kuitenkin arvioitava uusintakorjauksen tarve, paikallisten

korjausten ja huoltomaalauksen sijaan. Erityisesti ongelmia ja vaurioita on E-, HV- ja X-rakennuksien yläpohjarakenteissa.

Kuva 20. OL1 D-rakennuksen katolla maalaus on laajasti irronnut.

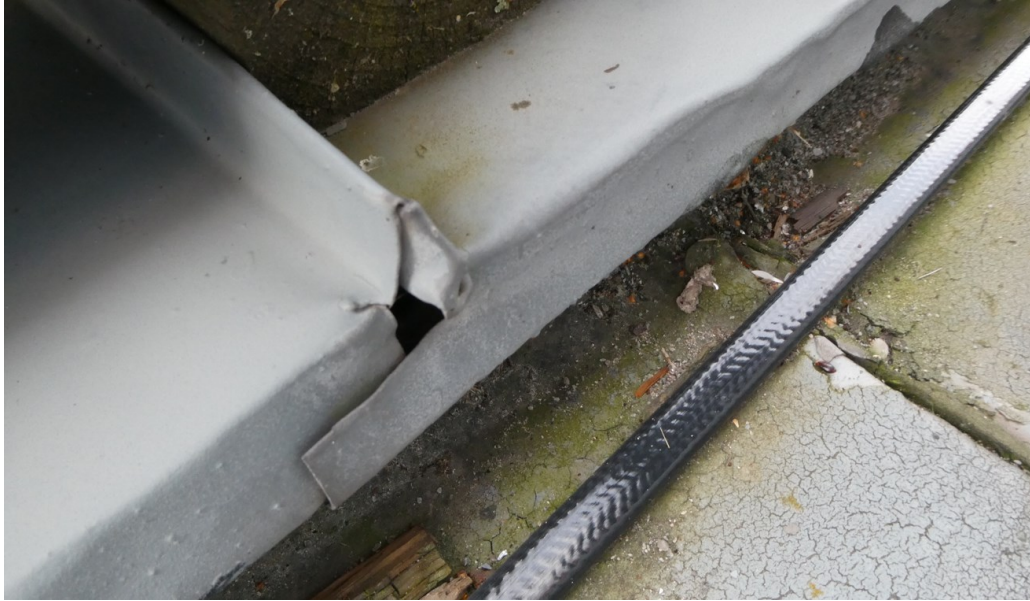
Pysty- ja hakasaumoille ei tehty rakenneavausta tässä tutkimuksessa. Avaukset yhdistetään paikallisiin korjauksiin, jotta peltisaumoihin ei tarvitse tehdä ylimääräisiä taitoksia. Saumoissa havaittiin näkyviin jääneitä klammereita, jotka aiheuttavat epätiiveyttä. Räystäällä pystysaumojen päät ovat jääneet suurimmaksi osaksi taittamatta. Kuvasta 21 nähdään taittamattoman pään epätiiveys ja saumauksen heikko laatu. Saumojen toteutuksen heikosta työn laadusta muodostuu riski yläpohjarakennetta vaurioittavalle vesivuodolle.

Kuva 21. Saumassa heikkoa työn laatua ja taittamaton pystysauma.

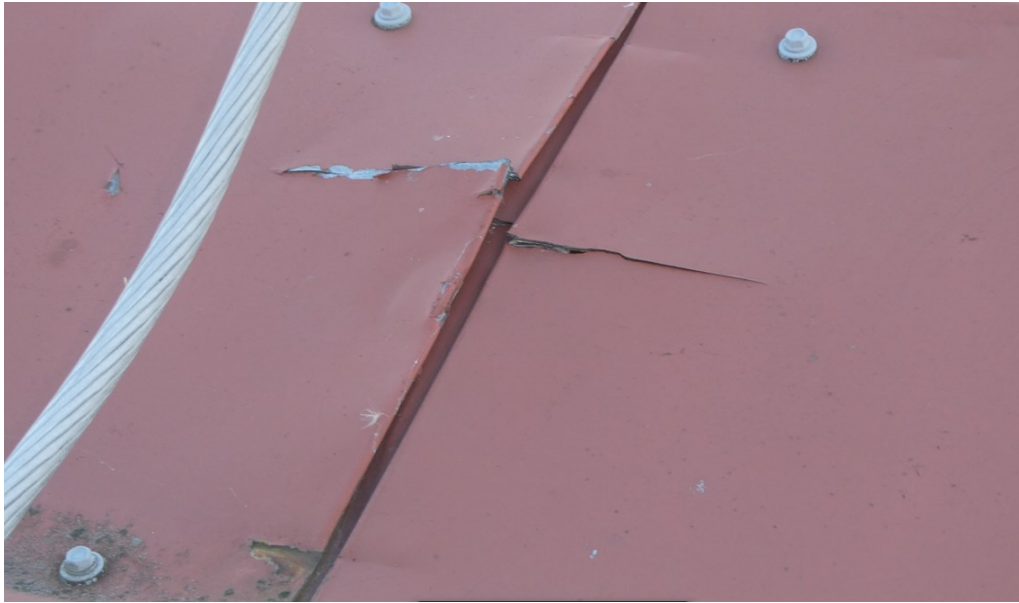
OL1 E-rakennuksen hattupellityksessä havaittiin vuotoa aiheuttavia vaurioita (kuva 22). Vaurion perusteella hattupellit ovat joskus irronneet, ja näiden korjauksessa on jäänyt huomioimatta revenneet peltisaumat, jotka ovat aiheuttaneet vesivuodon rakenteisiin. Vesivuodoista on aiheutunut merkittävä Kosteusrasitus yläpohjarakenteeseen (kuva 40).

Kuva 22. Vaurio hattupellityksessä.

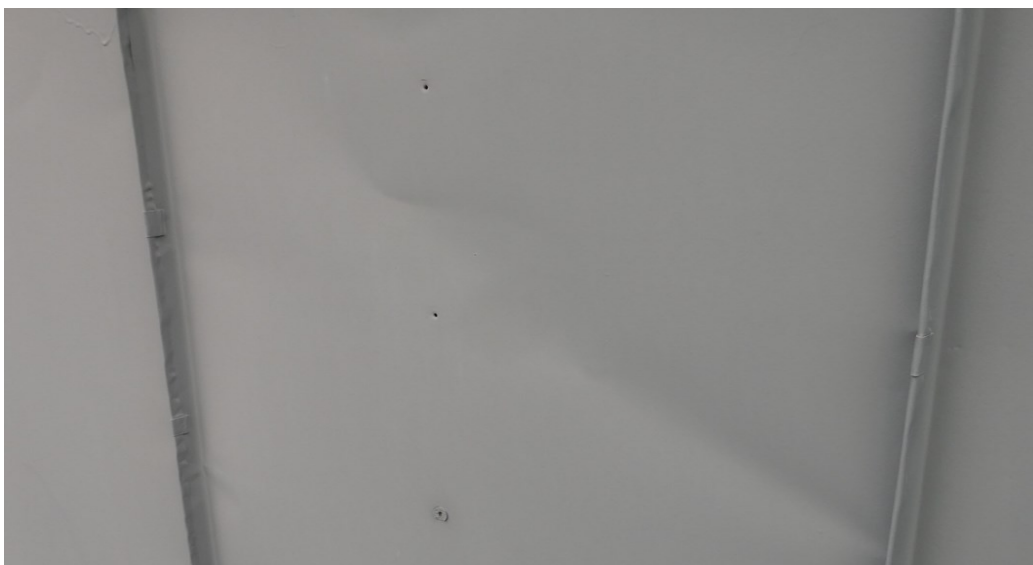
Kaapeleiden ja läpivientien purkamisesta jääneet reiät (kuva 23) aiheuttavat merkittävän riskin yläpohjan kosteus- ja vesivaurioille. Näiden reikien tiivistäminen on suositeltavaa.

Kuva 23. Tiivistämättömiä reikiä pellityksissä.

Työn suunnittelussa ja toteutuksessa on otettava huomioon purettavien kaapeleiden yms. jättämät reiät. Purkutöiden jälkeen nämä tulee välittömästi tiivistää, esimerkiksi ruuvaamalla reikään kateruuvi.

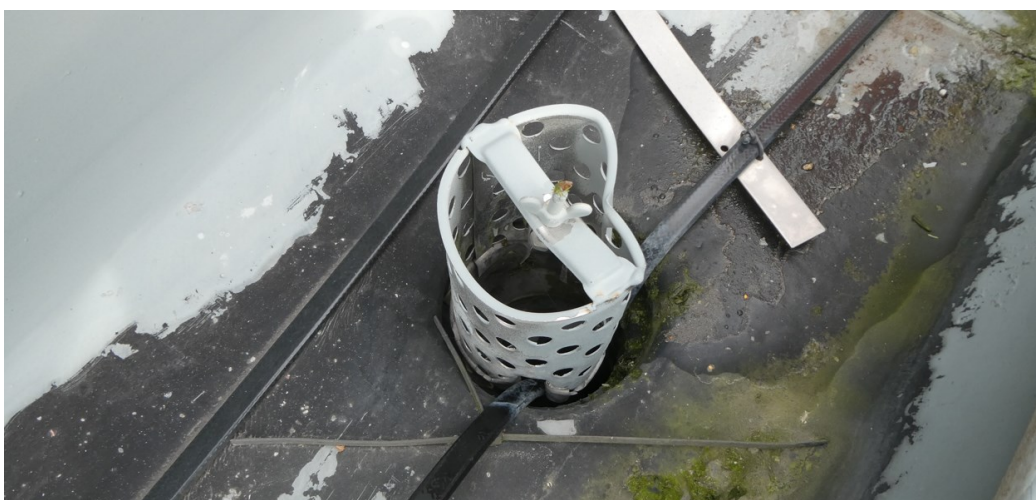
Lähes kaikki kaivojen juuret on tiivistetty siveltävällä bitumilla (kuva 26), tiivistyksillä ei ole ollut merkittävää apua vuotoihin. OL2 HH-rakennuksen katolla on kaivojen juurien tiivistykseen kokeiltu Elaproof-tuotetta (kuva 27), joka on kokemuksen mukaan ollut bitumisivelyä parempi vaihtoehto.

Kuva 26. Bitumisivelyllä tiivistetty kaivon ympärys.

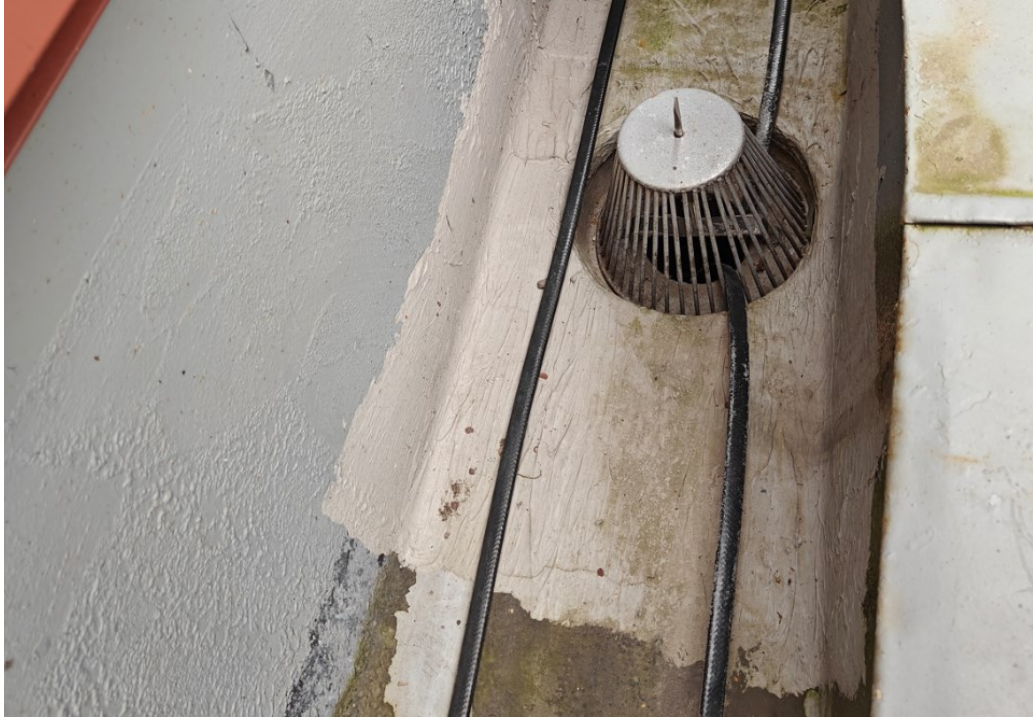
Kuva 27. Kaivon ympärys käsitelty Elaproof aineella.

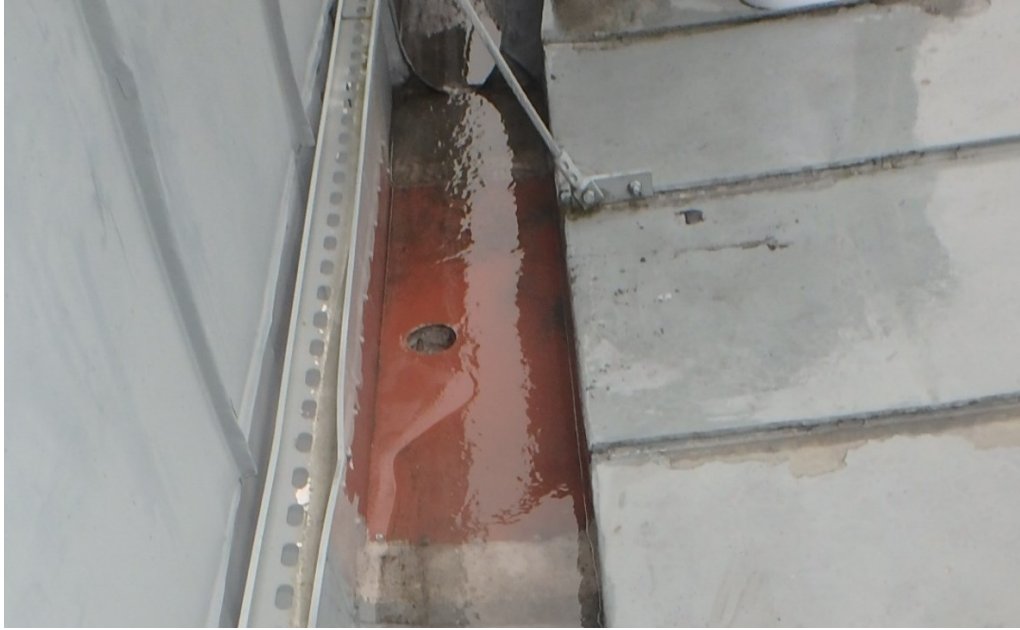
OL1 HV-rakennuksen kattokourussa on havaittu erityisen paljon ongelmia. Yhden kaivon ympärys on pellitetty uudelleen. Uusi pelti on asennettu vanhaa peltiä poistamatta ja kiinnitetty kateruuveilla. Kouruun patoutuu vettä, koska pelti on nostanut kaivon reunat kourun pohjaa ylemmäs (kuva 28). Kateruuvien käyttö ei ole suositeltavaa alueille, jossa ne ovat vedenpaineen vaikutuksessa. Ruuvikiinnitys on puhkaissut aluskatteena toimivan bitumikermin. Korjauksen jälkeen vuoto on jatkunut. Kourunpohjapeltien saumat ovat ruostuneet puhki (kuva 29) ja saumoista vuotava vesi pääsee vaurioittamaan vesikatteen alapuolisia rakenteita merkittävästi.

Kuva 28. Virheellisesti pellitetty kaivon ympäryys.

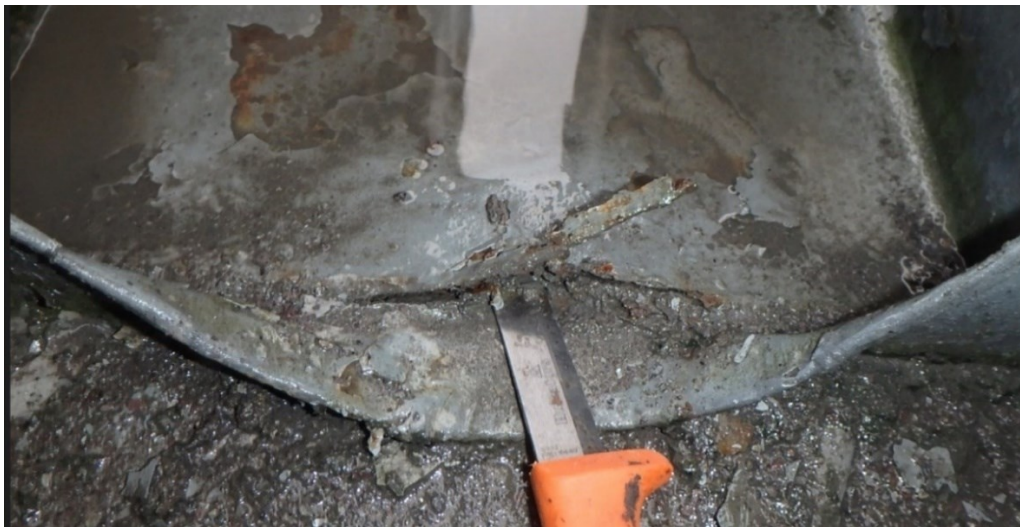
Vesikourut ovat aiheuttaneet useita havaintoja kattovuodoista, näitä on vuosien varrella paikattu erilaisilla menetelmillä. Usean kaivon juurelle sekä kourun pohjan saumoihin on syntynyt merkittävää korroosioita, jopa puhki ruostumista.

Kuva 29. Vesikourun pohjassa puhki ruostunut sauma.

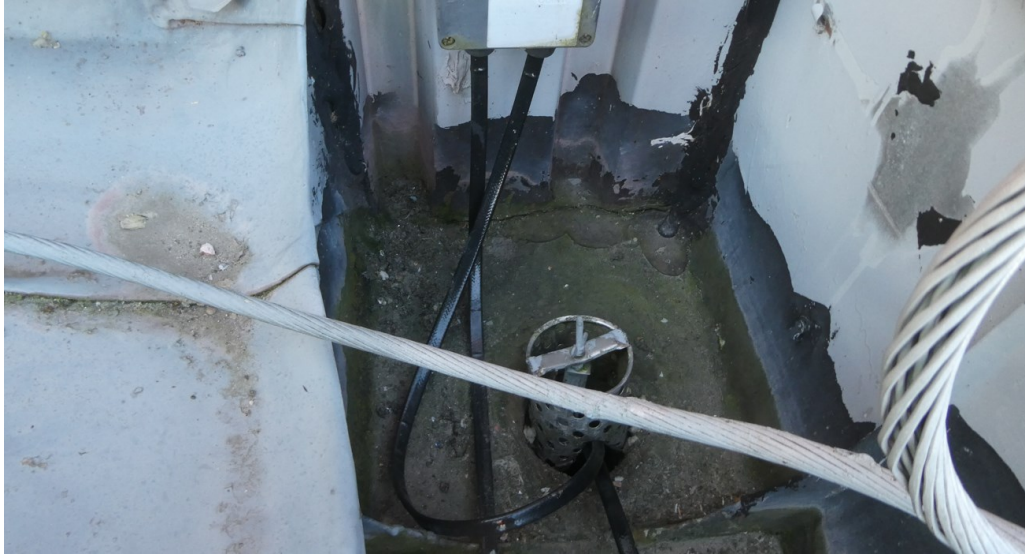
OL1 E-rakennuksen kattokourun liitos B-rakennuksen seinään on toteutettu väärin. Kuvassa 30 näkyy, että kourun pohjapelti on viety suoraan seinäpeltiä vasten, joten tiivis sauma puuttuu kokonaan. Tästä on aiheutunut yläpohjan alapintaan suurehko vaurio. Lounaiskulmalla (kuva 31) on kaivo kourun pohjaa ylempänä. Kaivon kohdalla ei havaittu selkeää syytä kaivon nousulle, joten kyseessä on asennuksessa tapahtunut virhe.

Kuva 30. Vesikourun pää on toteutettu virheellisesti julkisivupeltiä vasten.

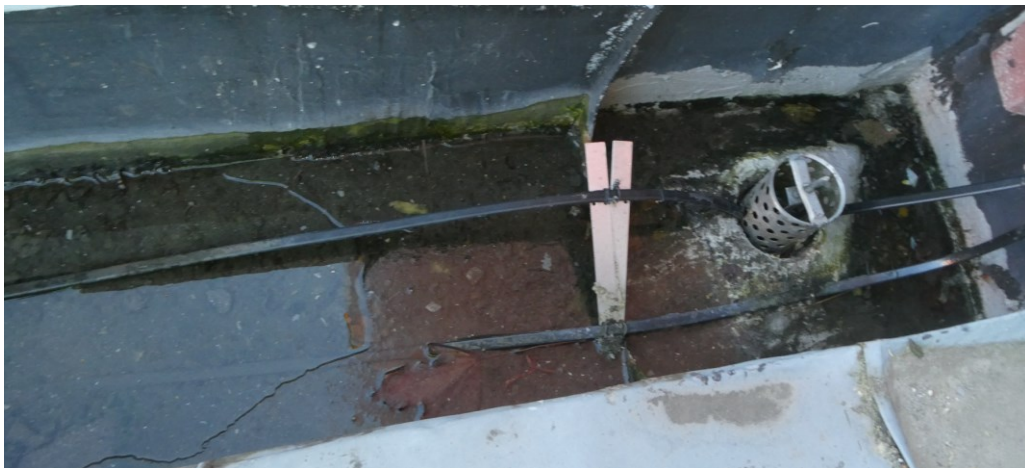
Kuva 31. Kaivo on kourun pohjaa ylempänä.

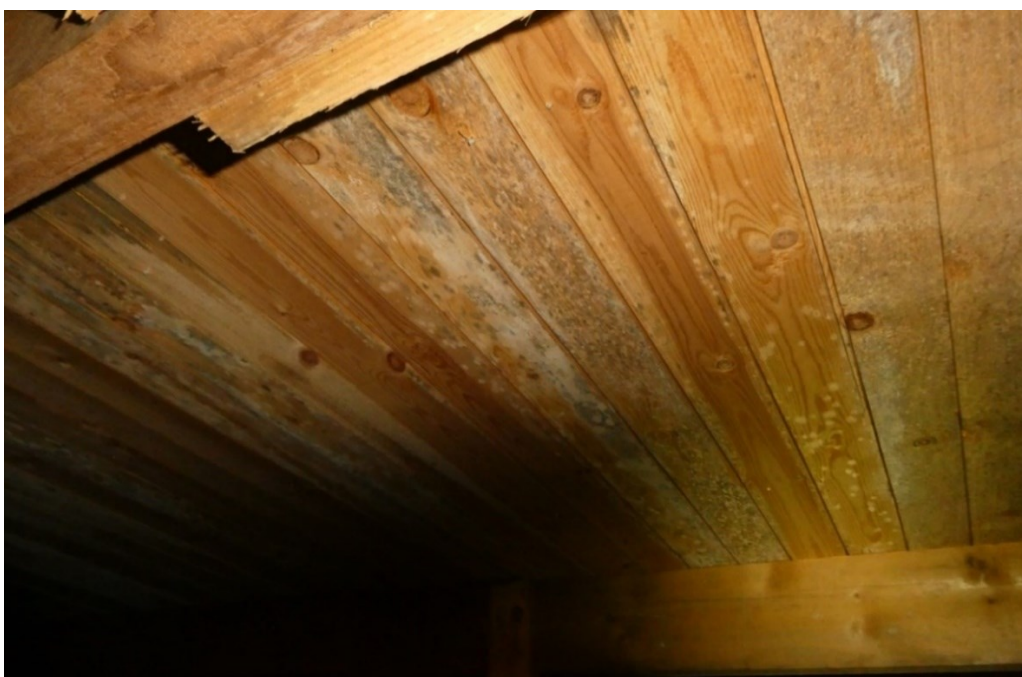
Kuva 35. Vaurioita puurakenteessa heikon tuuletuksen vuoksi.

Heikosti tuulettuvien alueiden ilmanvaihtoa voidaan parantaa vaihtamalla poistoilman tuuletuspaalut alipainetuulettimiin, joilla saadaan aikaiseksi tehokkaampi ilmanvirtaus tuuletustilaan.

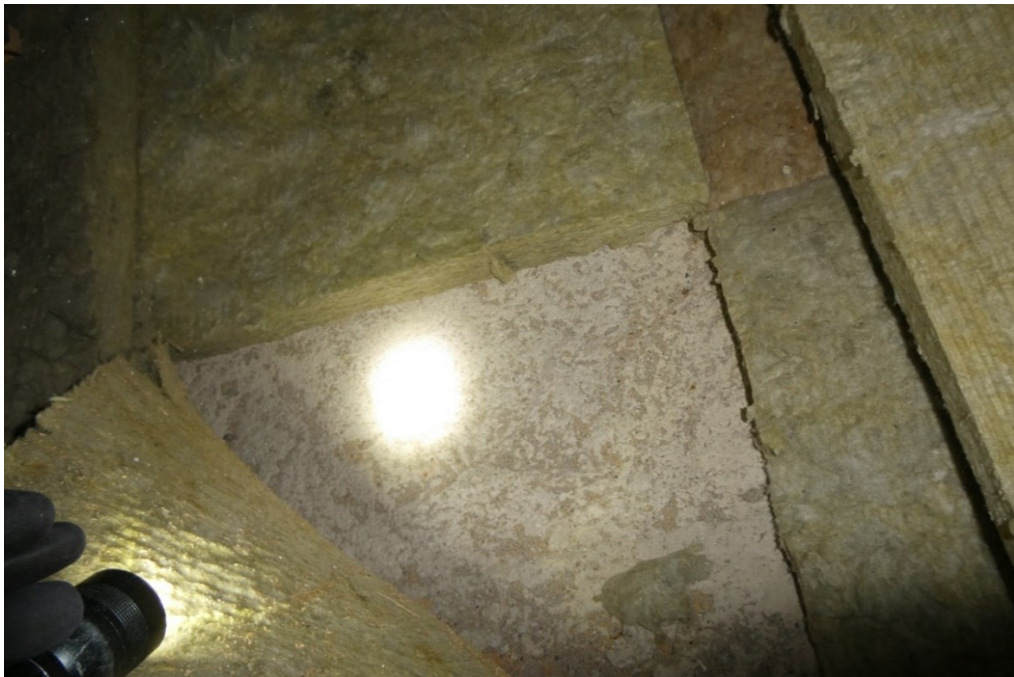
Lämpöeristeenä kohteessa on vaakaan asennettu 2 x 50 mm mineraalivillalevy. Myöhemmin rakennetuissa osissa OL1 N- ja F-rakennusten eristeenä on noin 200 mm puhallusvillaa, N-rakennuksen katolla puhallusvillan päällä on tuulensuojalevy. Missään tutkituilla alueilla ei havaittu erillistä höyrynsulkukerrosta.

Kuva 36. Alkuperäinen yläpohjan eristys, ei erillistä höyrynsulkukerrosta.

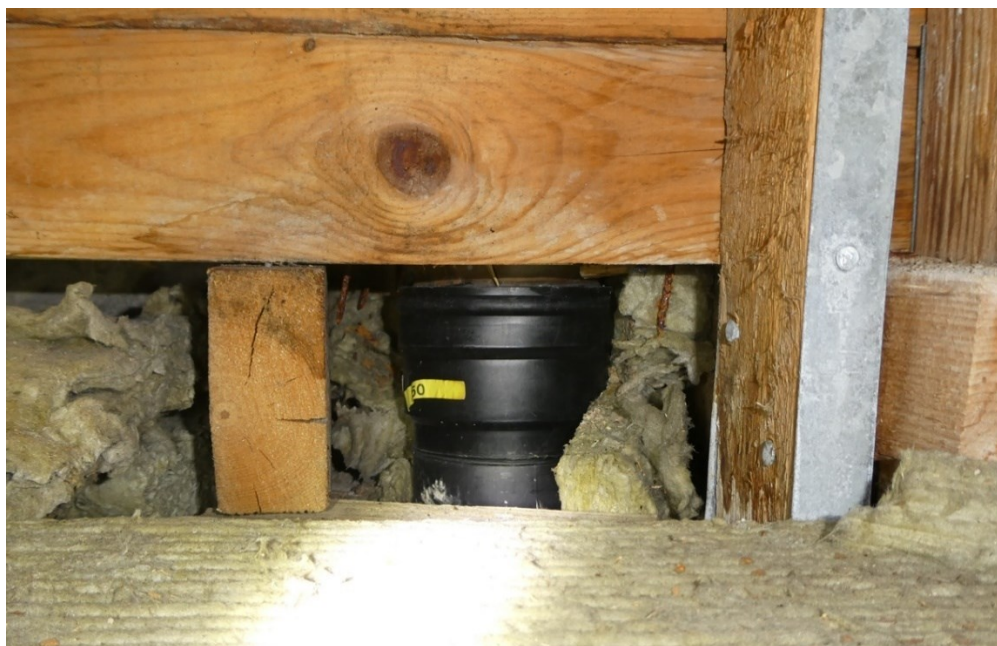
Tuuletustilassa olevissa putkissa on eristyspuutteita, kuten esimerkiksi kuvan 37 sadevesiviemärissä. Eristys puutteita on myös lämpimien tilojen vastaisissa seinissä sekä N-rakennuksien jälkiasennetuissa teräsrakenteissa.

Kuva 37. Sadevesiputken eristys on puutteellinen.

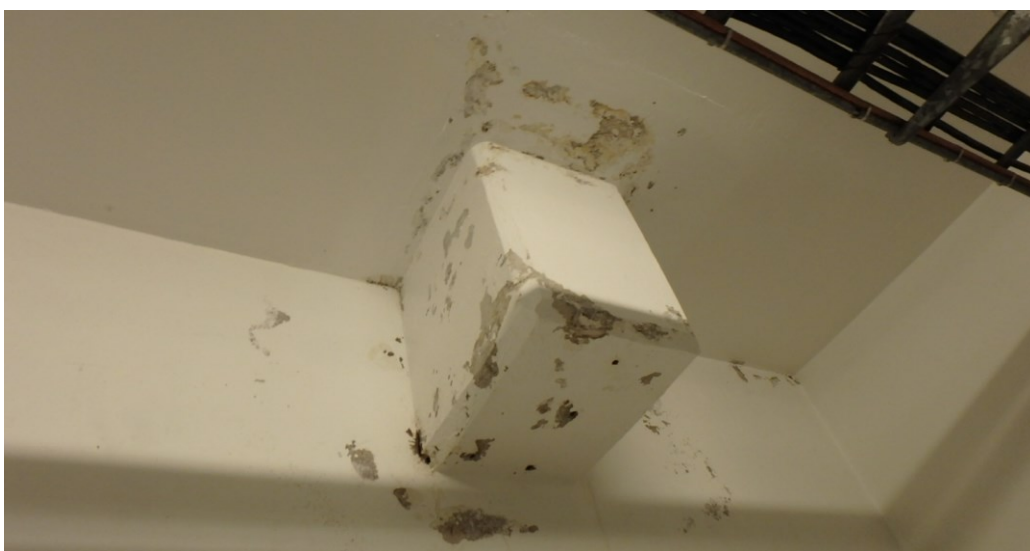
Suurin paikallinen vaurio on OL1 HV-rakennuksen sadevesikaivon ympärillä, josta sadevettä on vuotanut holvin ja betonisen väliseinän läpi D-rakennukseen. Kuvassa 39 valetun kotelon kosteusvauriot OL1 HV-rakennuksessa. Samassa rakennuksessa on isohko vaurio putken läpiviennin ympärillä.

Kuva 39. Kattovuodosta vaurioitunut kotelo.

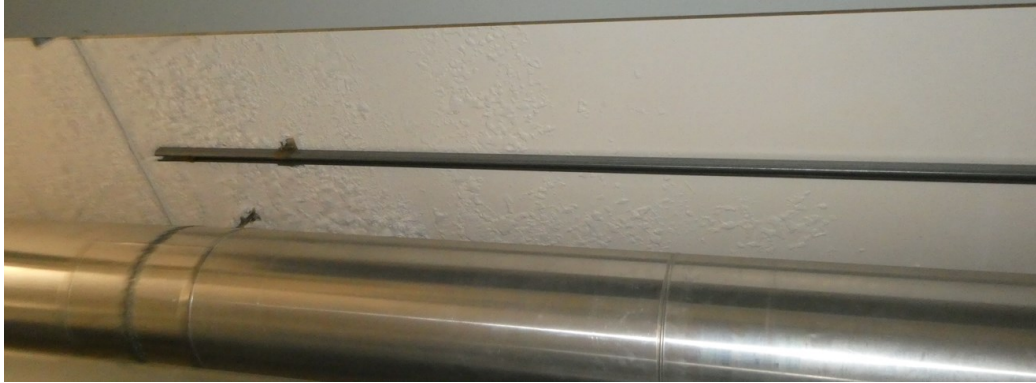
Paikallisia kosteusvaurioita on löytynyt yleisesti putki- ja sadevesiviemäri- läpivientien ympäriltä ja savunpoistokanavien reunoista. Laajimmat vauriot ovat OL1 E (kuva 40) ja HH-rakennuksien betoniholveissa, joissa maalipinnoitukseen on syntynyt vesipusseja useiden neliöiden alueelle.

Betoniholvin maalipinnan vesipussit (kuva 40) syntyvät, kun betoni kastuu kattovuotojen tai kondensoitumisen vuoksi ja holvin alapinnassa on vettä läpäisemätön maalikalvo, joka estää veden haihtumisen. Maalikalvon alle saattaa kertyä jopa muutamia litroja vettä ennen kalvon rikkoutumista.

Kuva 40. Maalattun betonin pintaan syntyneitä vesipusseja.

Havaitut vauriot ovat lähinnä kosmeettisia. Pitkään jatkuessaan kosteusrasitus saattaa kuitenkin aiheuttaa betoniterästen ruostumista ja siitä johtuvaa betonin irtoamista raudoitteesta. Tutkitut tilat ovat prosessitiloja, joissa ei vakituisesti työskennellä, näin mahdollisten sisäilman epäpuhtauksien haitat jäävät pieniksi.
