Omakotitalon Kuntoarvio

Metropolia Ammattikorkeakoulu

15.1.2024

Author: Leevi Heikkinen, Mikko Sipilä
Title: The Condition Assessment of Detached House
Number of Pages: 58 pages + 2 appendices
Date: 15.1.2024

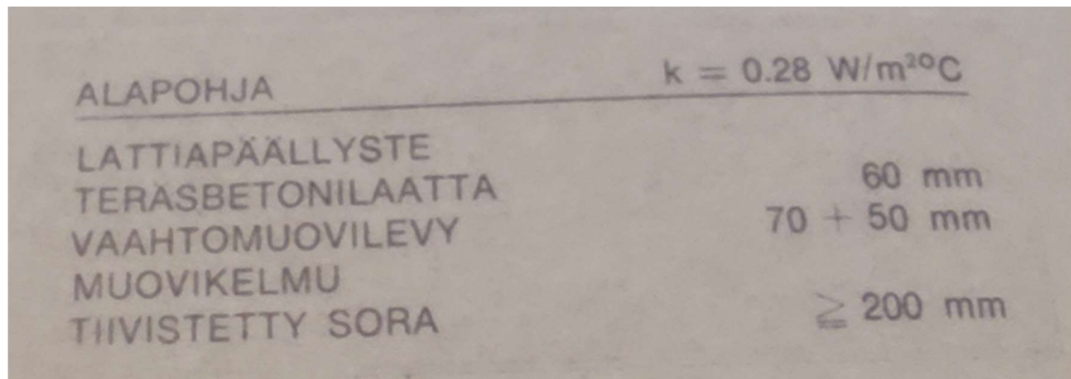
Kuva 2. Alapohjan rakenne rakennekuvista

Tässä rakenteessa ongelmaksi muodostuu mahdollisuus maakosteuden nousuun ja mikäli muovikalvo ei ole joka paikasta täysin tiivis, voi ylimääräinen kosteusrasite nousta eristetilaan asti. Lisäksi mahdollisten vesivahinkojen yhteydessä pinnalta tuleva kosteus voi jäädä rakenteen sisään, kun muovikalvo estää rakenteen kuivumisen alaspäin. Kohteessa on kylpyhuone ja sauna valettu omaksi osaksi ja loput tilat valettu omaksi rakenteeksi. Alapohjarakenne on päästy tarkastamaan kohteella 2022 kun kohteen märkätilasaneerauksen yhteydessä jouduttu kaivo vaihtamaan. Rakenne havaittu oleva terve ja hieno maa-aines aistinvaraisesti kuivaa.

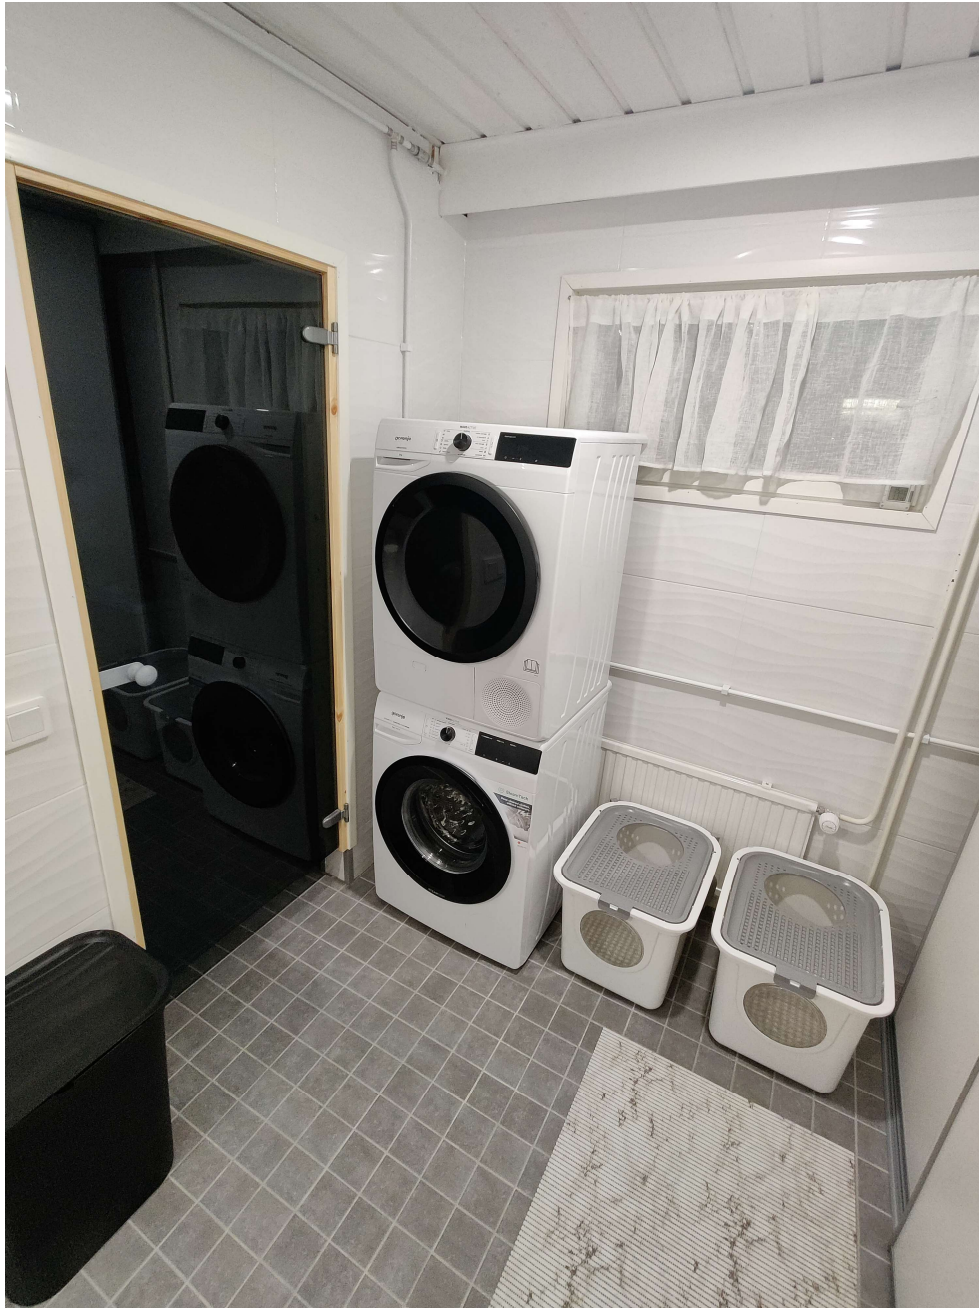
Kodinhoituhuoneen kohdalla puutteita katon listoituksessa ja karmissa. Kodinhoituhuonetta ei ole listoitettu katon osalta loppuun ja vanha karmi on jäänyt vaihtamatta, joten oven listat puuttuvat vielä sen myötä. Kiinteistön omistajan tarkoitus toteuttaa tämä kevään 2024 aikana.

Kuva 6. Kodinhoitohuone

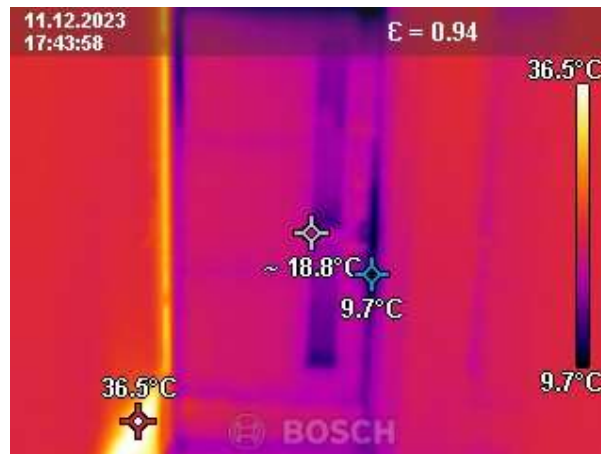
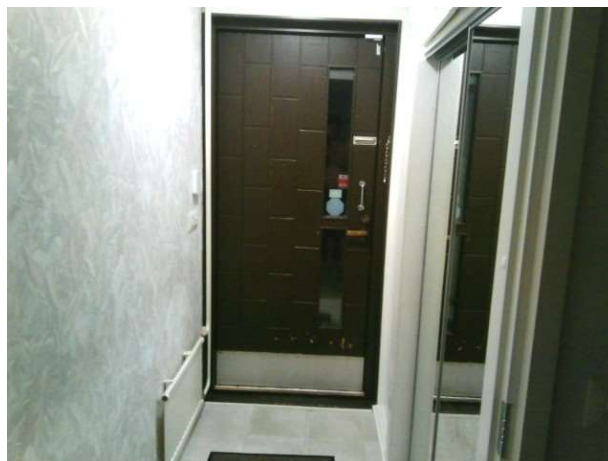
Kuva 10. Pääoven lämpökamerakuva

Kuva 11. Kuva pääovesta

Pääoven kohdalla lämpökamerakuvauksen yhteydessä havaittiin, että ovesa on havaittavissa lämpö-/ilmavuotoa oven yläreunassa, sekä oven kahvan kohdalla. Aistinvaraisesti voidaan myös havaita pientä ilma-/lämpövuotoa näissä kohdissa. Oven tiivisteet eivät ole alkuperäiset, mutta suositellaan kuitenkin tiivisteiden uusimista ja lämpövuodon tarkastusta uusimisen jälkeen.

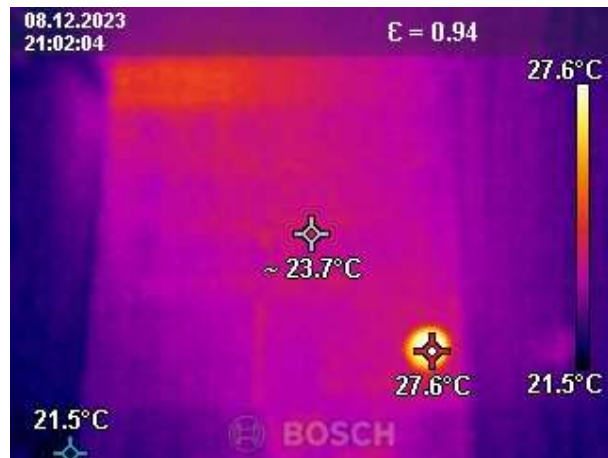
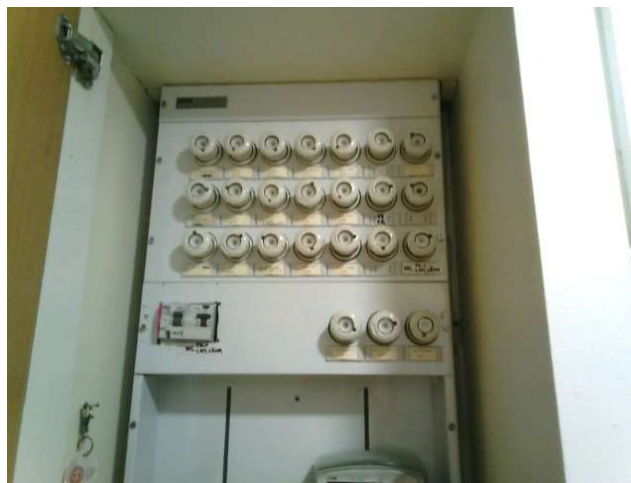
Kuva 12. Lämpökamerakuva sulaketaulusta

Kuva 13. Sulaketaulun yleiskuva

Sulaketaulun lämpökamerakuvauksessa havaittu pääsääntöisesti sulakkeiden lämpötilan olevan tasainen ja normaalilämpöinen. Yhden pääsulakkeen kohdalla lämpötila oli hieman koholla. Suositellaan sähkötaulun tarkastamista sähköalan ammattilaisen toimesta.

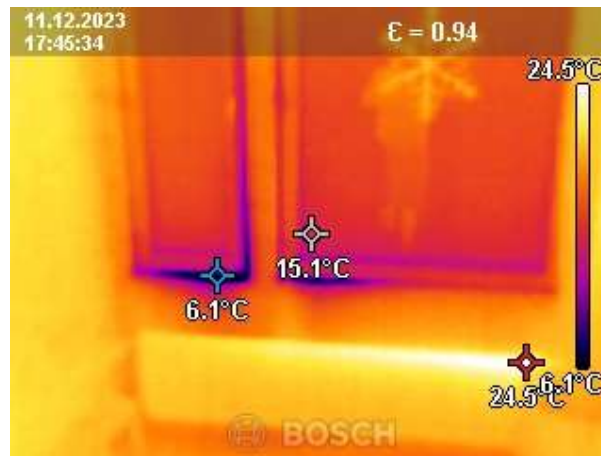
Kuva 14. Vierashuoneen ikkunat ja patteri lämpökameralla kuvattuna

Vierashuoneen kohdalla ikkunassa havaittiin lämpövuotoa tuuletusikkunan kohdalla alakulmassa, sekä isomman ikkunan saranapuolella alanurkassa pieni lämpövuoto. Tuuletusikkunan kohdalla lämpövuoto johtuu huonosta tiivisteestä. Ikkunan tiiviste on kovettunut, minkä takia se ei tiivisty karmiin pitävästi. Suositellaan tiivisteiden uusimista ikkunoihin.

Vierashuoneen patterin kohdalla havaittu tasaista lämpiämistä, mutta jostain syystä patteri ei lämpene yli 24 °C:n. Huoneen patteri suositellaan tarkastettavaksi putkialan ammattilaisen toimesta. Patteri sijaitsee lämmityslinjan päässä ja voi kerätä tästä syystä myös ilmaa herkemmin verrattuna muihin linjan pattereihin.

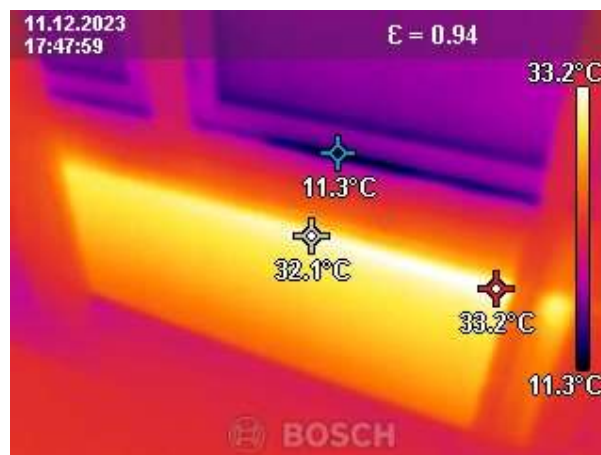
Kuva 15. Makuuhuoneen patteri lämpökamera kuvattuna

Isommassa makuuhuoneessa patterin lämpö oli tasaista, sekä lämmitysteho riittävä. Makuuhuoneen ikkunassa lämpökamerakuvassa havaittiin myös pientä lämpövuotoa. Suositellaan makuuhuoneen ikkunan tiivisteiden kunnon tarkastamista, sekä uusimista.

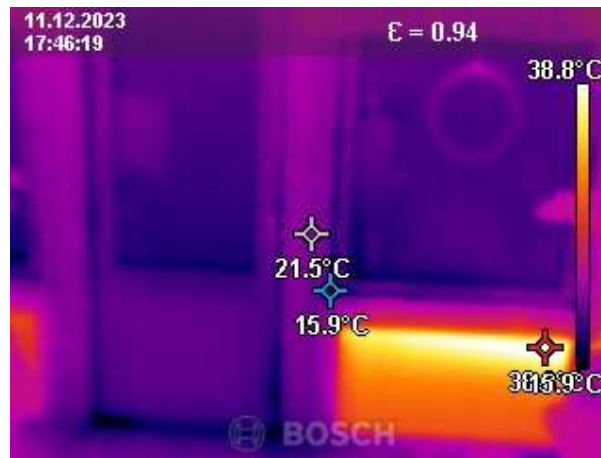
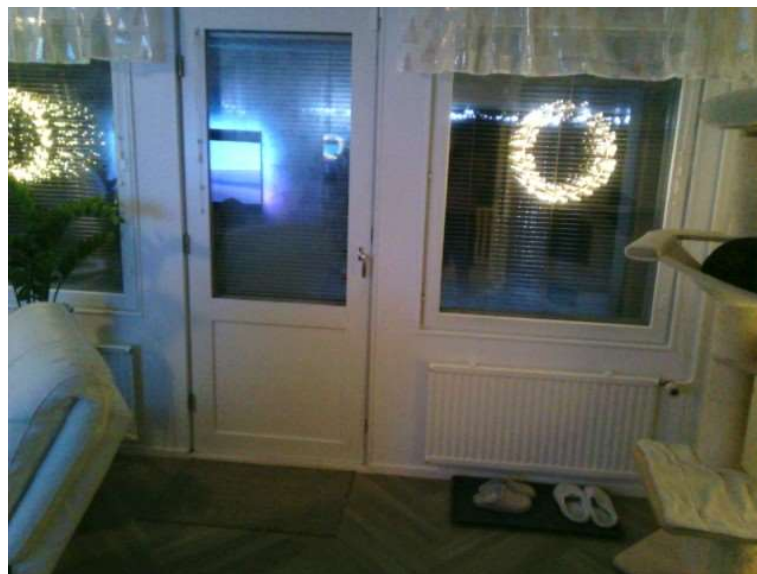
Kuva 16. Olohuoneen ulko-ovi, sekä patteri lämpökameralla kuvattuna

Kuva 17. Yleiskuva olohuoneen ovesta ja patterista

Olohuoneen ovesta, sekä ikkunassa lämpötila alhaisimmillaan on 15,9 °C. Lämpötila näissä kohdissa ei ole hälyttävän alhainen ja voidaankin täten olettaa tiivisteiden olevan kunnossa. Lämpökamerakuvassa kylmemmät kohdat näkyvät selkeästi tummempina, mutta itse lämpötila ei ole niin alhainen, että voitaisiin olettaa tiivisteiden vuotavan.

Kuvassa näkyvän lämmityspatterin lämpö on tasainen ja riittävä. Tässä kohtaa lämmitysverkoston lämmönjako toimii moitteettomasti.

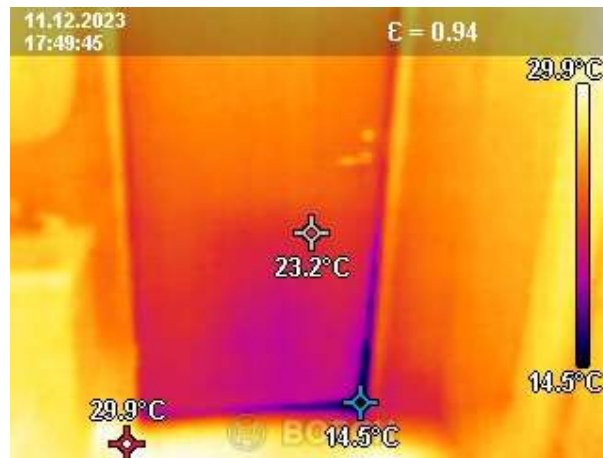
Kuva 18. Lämpökamerakuva kylpyhuoneen ulko-ovesta

Kylpyhuoneessa lämpökamerakuvassa havaittavissa pienehköä lämpövuotoa ulko-oven osalla. Ulko-ovi on kaksilehtinen ja suositellaan molempien ovilehtien tiivisteiden tarkastamista ja tarvittaessa uusimista. Kylpyhuoneen lämmitys tapahtuu vesikiertoisella lattialämmityksellä ja kuvasta onkin havaittavissa, että lattialämmitys on melko lämpimällä. Kylpyhuoneen saneerauksen yhteydessä on sisempi ovilehti uusittu.

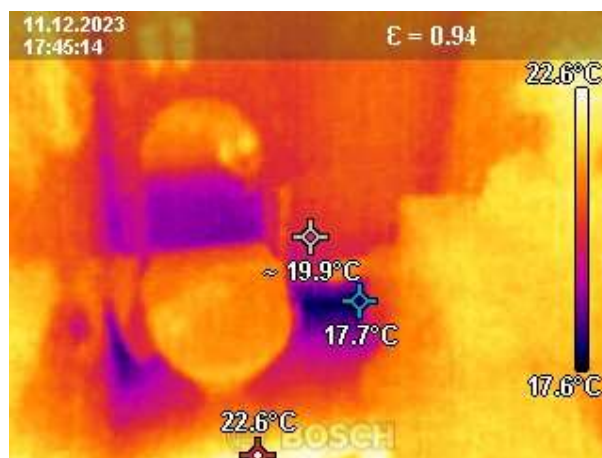
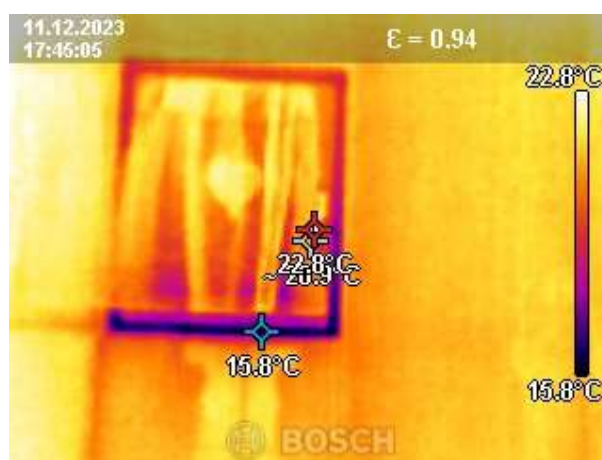
Kuva 19. Erillisen wc:n lämpökamerakuva

Kuva 20. Erillisen wc:n ikkunan lämpökamerakuva

Erillisessä wc:ssä ikkunan alareunassa havaittu pientä vuotoa. Lämpövuoto ei kuitenkaan ole kovin suuri ja tämä ei välttämättä aiheuta toimenpiteitä. Lämpötilaero on tasainen ja voi jopa olla ikkunan normaalitila.

WC:n nurkassa ulkoseinän osalla lämpötila laskee 17,6 °C:seen ja tätä ei pidetä hälyttävän alhaisena. WC-tilan lämmitys tapahtuu sähköisellä lattialämmityksellä ja lattian voidaan havaita kuvasta olevan muuten lämmin. Lattialämmitys ei oletettavasti jatku täysin ulkoseinään asti tai wc-pytyn alle, jolloin lämpötilaero on normaali.

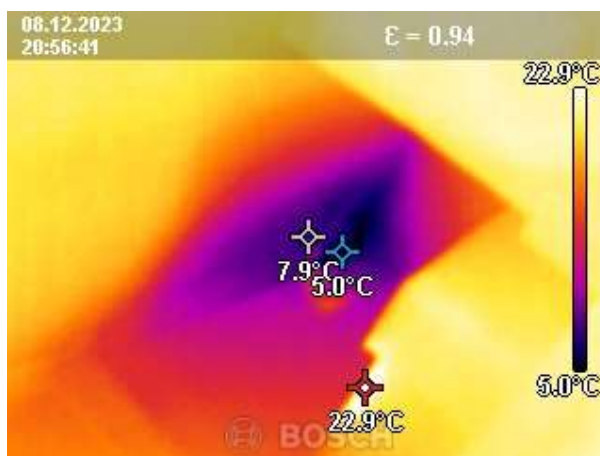
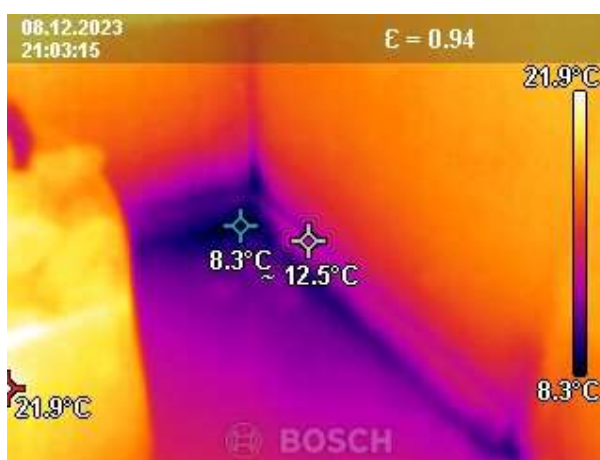
Kuva 21. Lämpökamerakuva vaatekaapin nurkasta vierashuoneessa

Kuva 22. Lämpökamerakuva vaatekaapin nurkasta makuuhuoneesta

Lämpökamerakuvausten yhteydessä havaittiin vastakkain olevien vaatekomeroiden nurkassa suurehkoa lämpötila vaihtelua. Lämpötila putoaa alimmillaan noin 5 °C:seen vaatehuoneen nurkassa, vaikka huoneen lämpötila on muuten tasaisesti noin 22 °C. Vaatehuoneen liukuovet ovat olleet tarkastushetkellä kiinni ja ilma ei ole päässyt vaihtumaan vaatehuoneessa, sekä kaapeissa vaatteet ovat olleet pakattuna takaseinään kiinni luoden ylimääräistä eristyskerrosta ulkoseinän osalle. Vaatekaapissa suositellaan ilmavaihdon parantamista, sekä ulkoseinän osalla vältettävä vaatteiden pakkaamista tätä vasten. Mikäli tämä ei nosta lämpötilaa nurkassa, on nurkkaan suoritettava tarkempia tutkimuksia mahdollisen lämpö/ilmavuodon pois sulkemiseksi ja tarvittaessa korjata tämä.

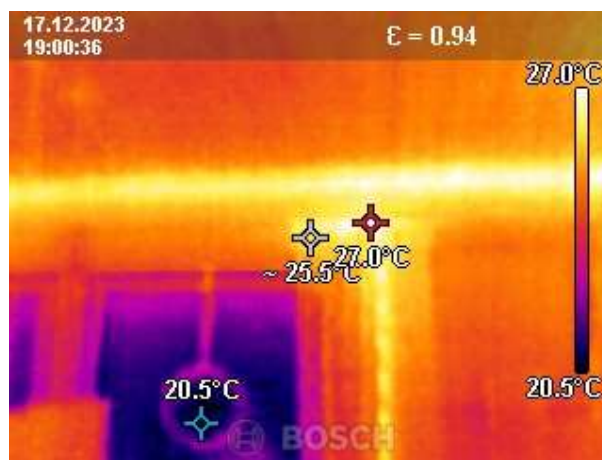
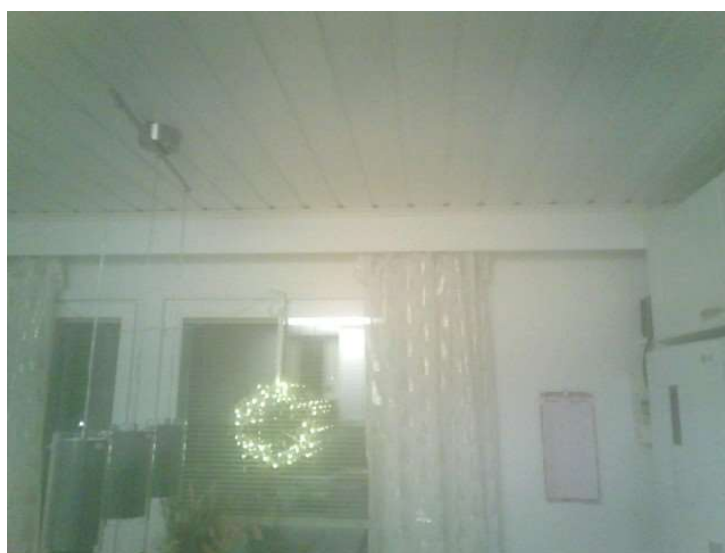
Kuva 25. Lämpökamerakuva keittiön katonrajasta

Kuva 26. Kuva keittiön katonrajasta

Kohteen lämmitysputket kulkevat koteloituna verhokoteloissa. Lämpökamerakuvasta pystyy hyvin näkemään, että verhokotelot ovat lämmityskaudella selkeästi lämminneet.

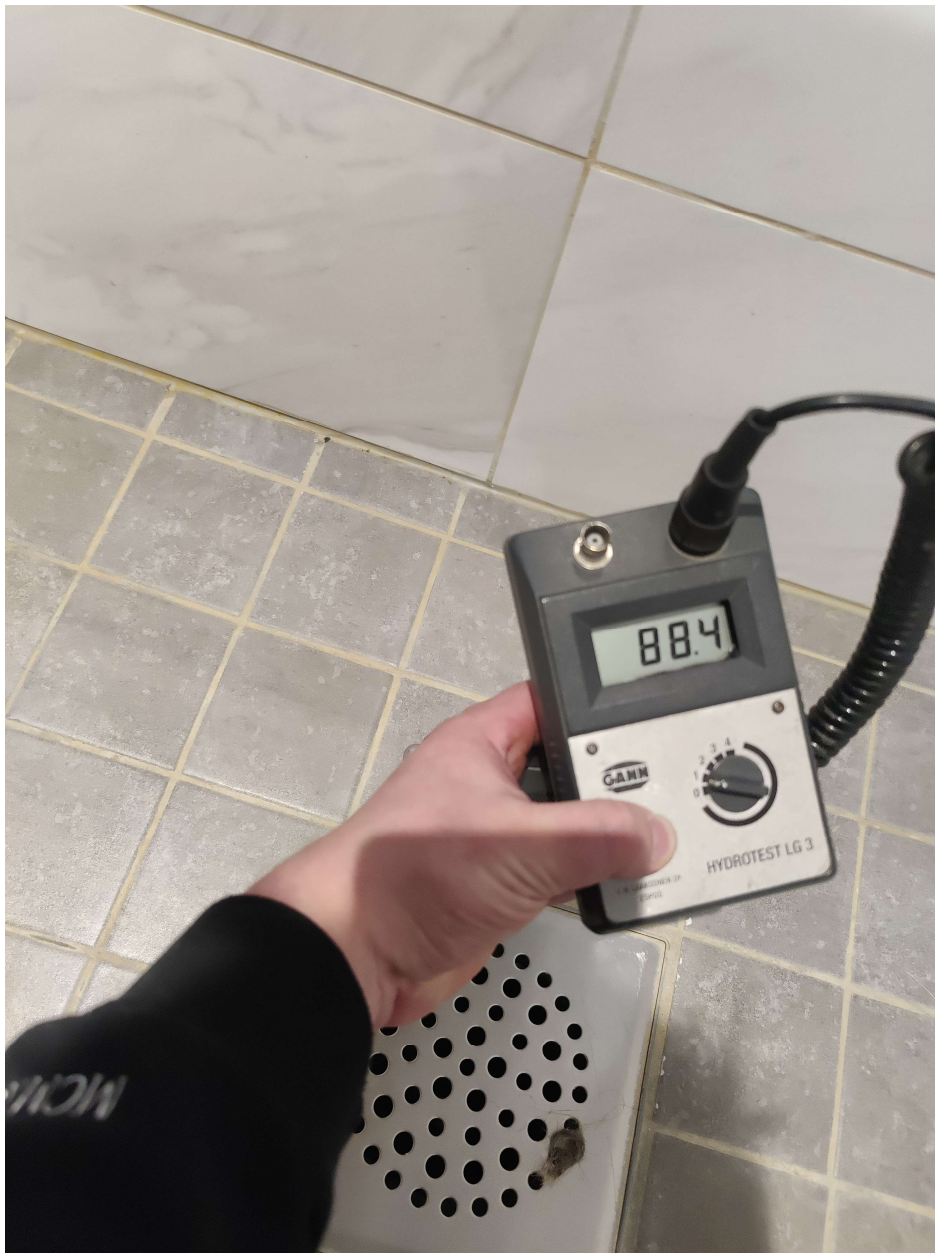
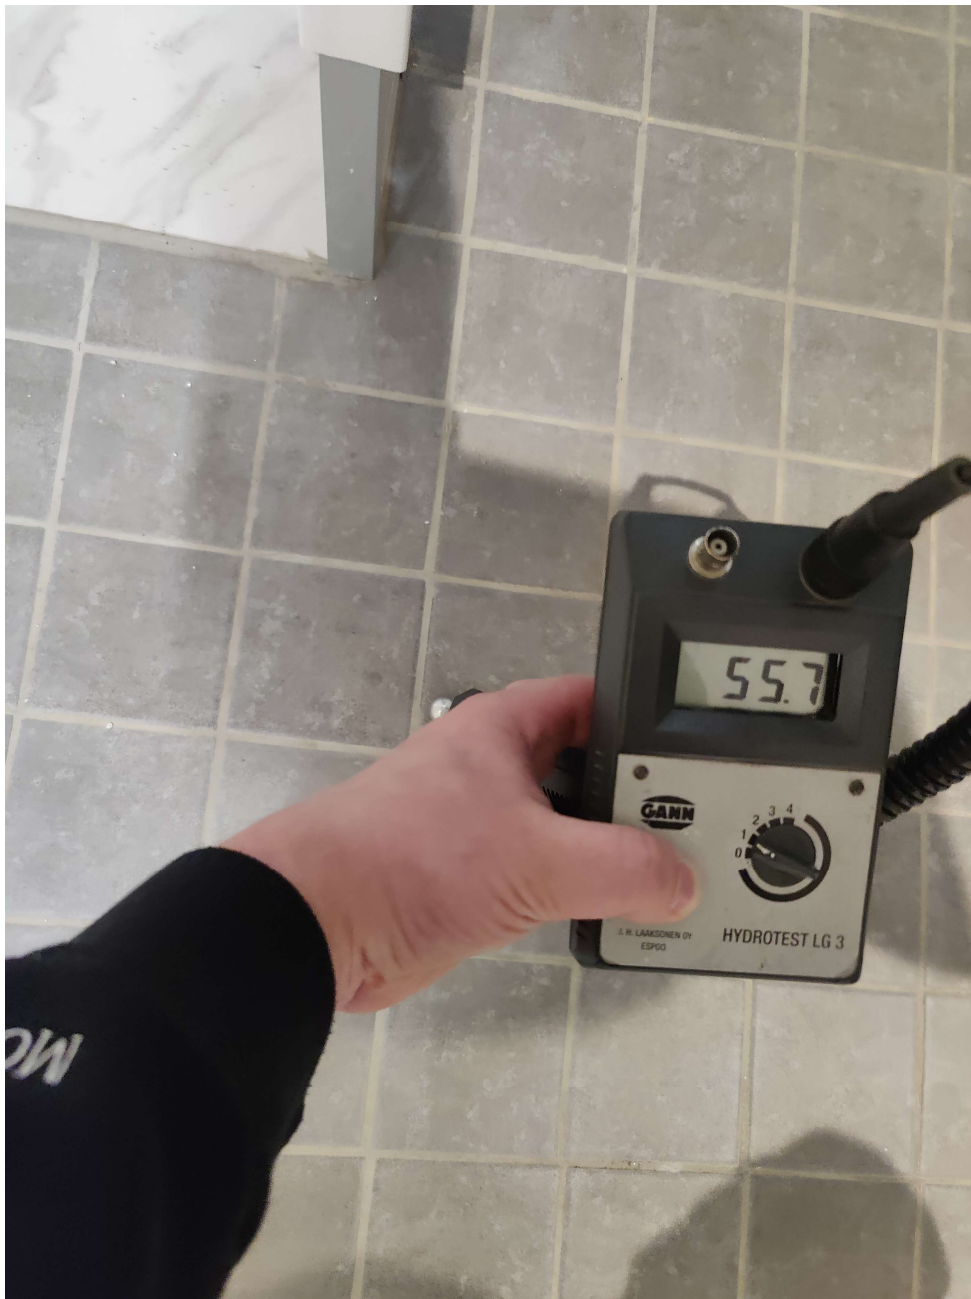
Kylpyhuoneen kosteusmittauksissa huomiottiin lattiakaivon ympäristässä oleva kosteus ja tilan jatkuva käyttö. Suihkua oli käytetty saman päivän aikana noin 10 tuntia ennen mittausten suorittamista. Lattiassa ei havaittu poikkeavuuksia. Vertailuarvot olivat pintakosteus mittarilla noin 50–60 Gann-mittarin asteikolla. Kaivon läheisyydessä arvot olivat hieman koholla, noin 75–90. Tämä on normaalia kaivon ympärillä, kun kylpyhuone on normaalissa käytössä. Mikäli vedeneriste on toimiva, on kosteus vedeneristeen ja laatan välissä ja pääsee purkautumaan kaivoon normaaliin tapaan.

Kuva 27. Kaivon ympärillä pintakosteusarvo

Kuva 28. Pintakosteusarvo kylpyhuoneen oven edustalla

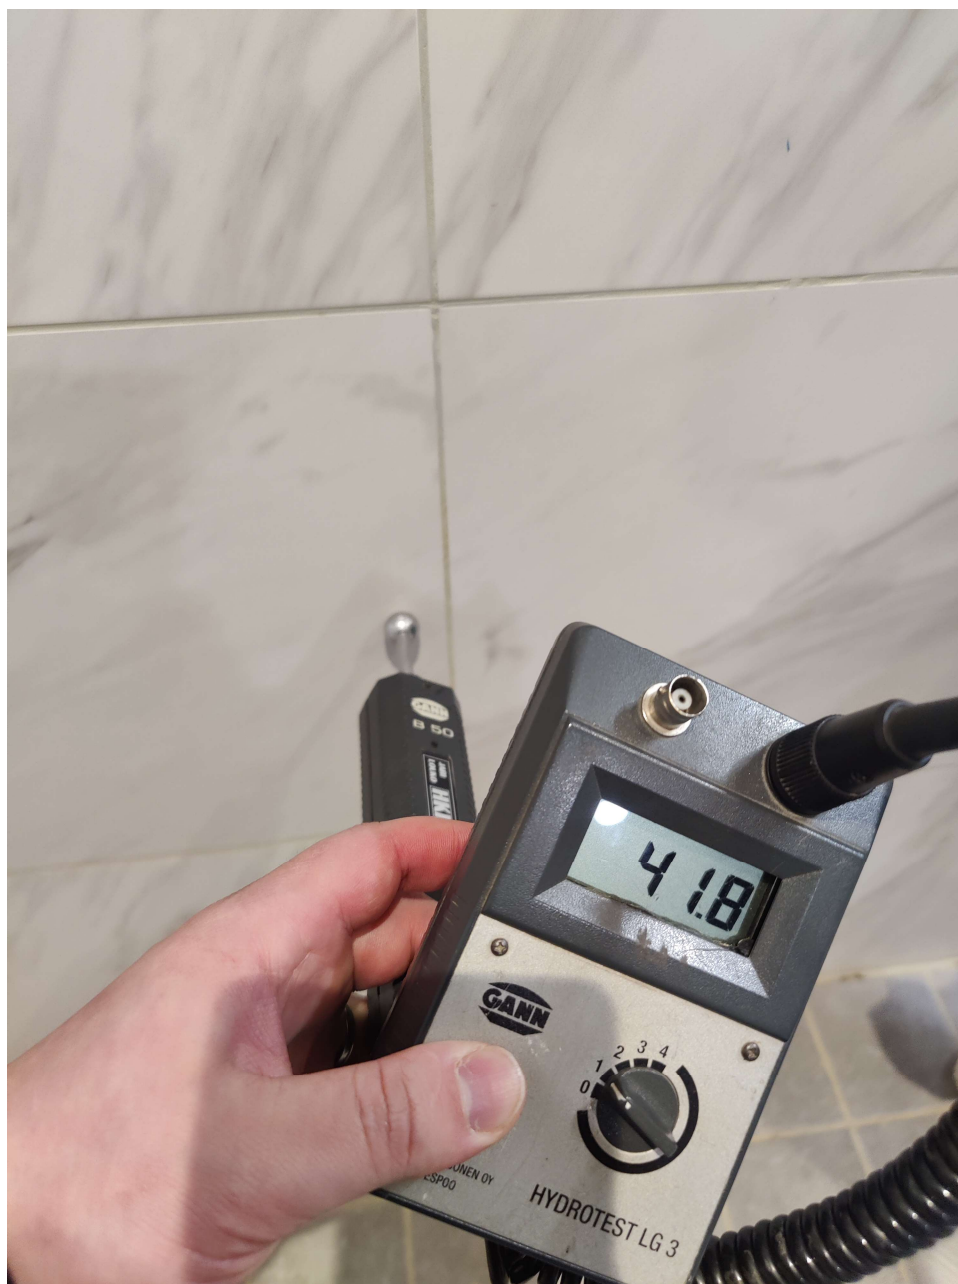
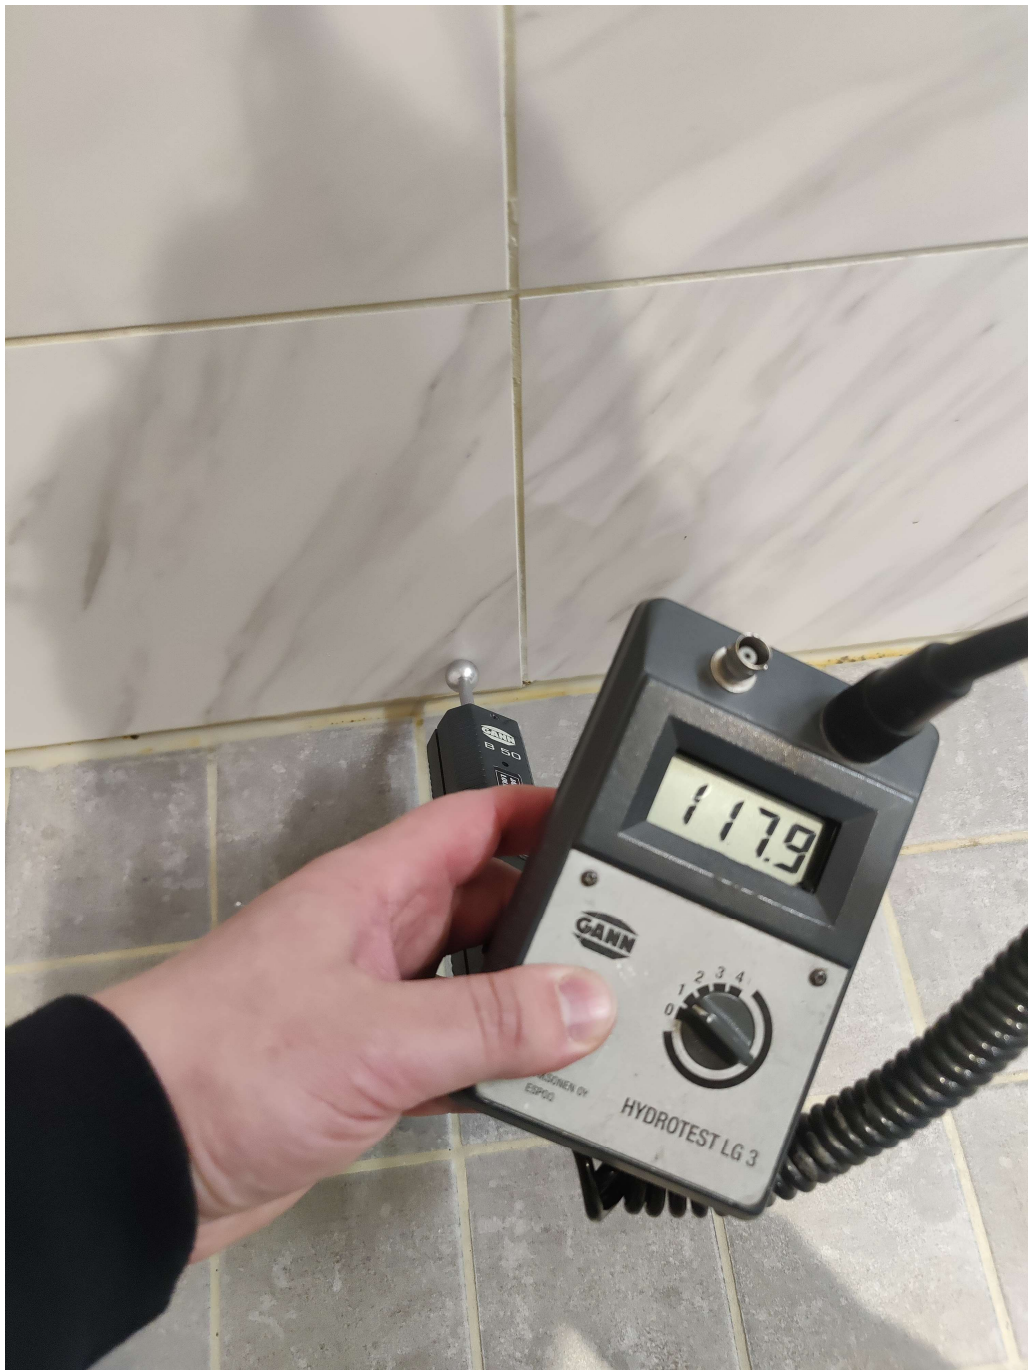
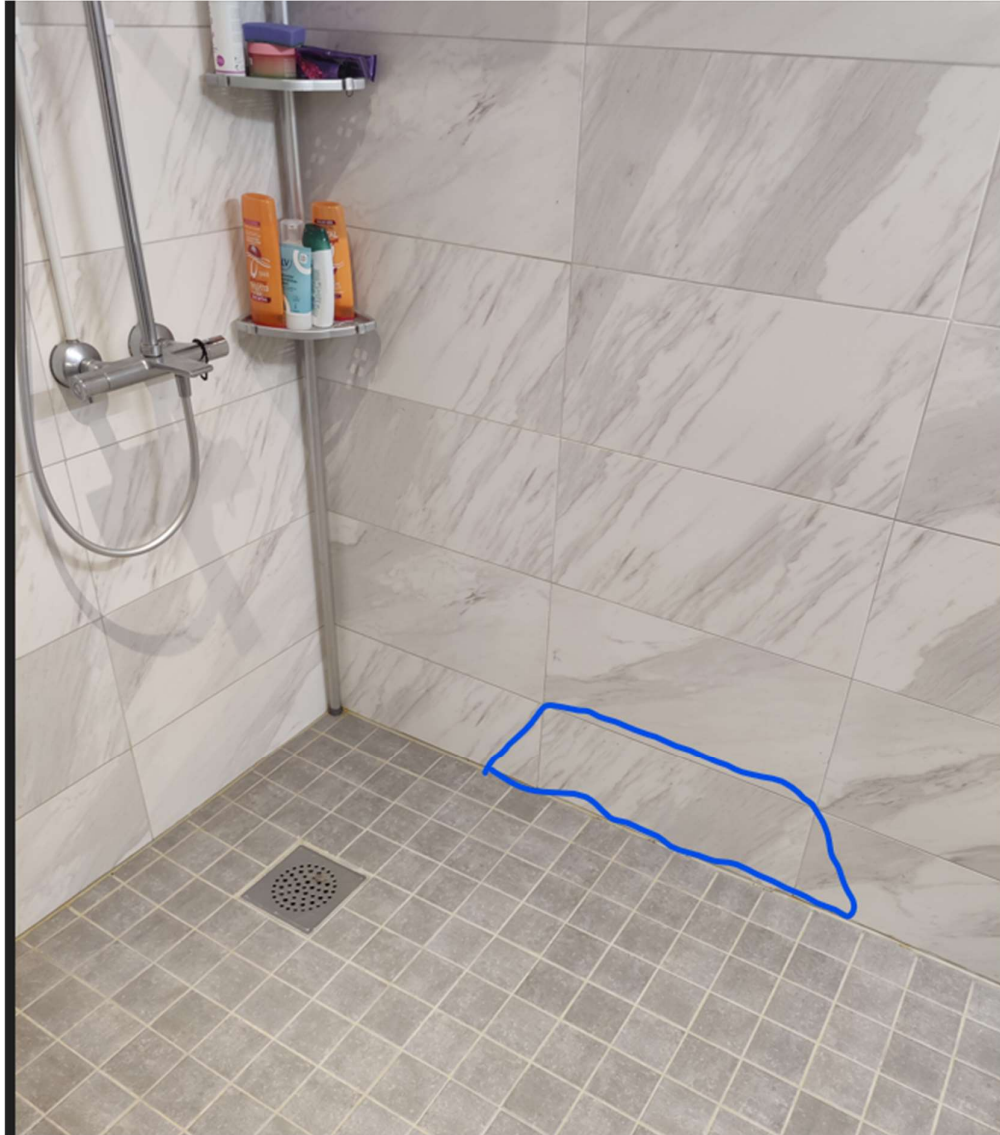
Seinien kohdalla havaittiin poikkeavuutta suihkun rasitusalueen kohdalla. Alimman laatan kohdalla pintakosteusarvot nousivat 110–125 ja muualla seinässä vertailuarvot olivat 40–55. Seinien kohdalla kohonneet pintakosteusarvot luultavasti johtuvat silikonin asennuksesta vedeneristeeseen asti. Silikoni sulkee vedeneristeen ja laatan välissä kulkevan kosteuden kulkeutumisen normaaliksi. Tässä tapauksessa suositellaan silikonin poistoa ja uusimista niin, että silikonin ei sulje vedeneristettä.

Kuva 29. Pintakosteusarvo seinältä noin 50 cm korkeudella suihkun rasitusalueella

Kuva 30. Kohonneita pintakosteusarvoja seinän alimmalla laamalla

Kuva 31. Seinän kohdalle merkitty kohonneita pintakosteusarvoja

Kylpyhuoneen kosteusmittauksissa havaittiin yhden laatan kohdalla suihkun rasitusalueella kohonneita pintakosteusarvoja. Tässä kohtaa todennäköisesti on saneeraustöiden viimeistelyjä suoritettaessa silikoni asennettu täysin kiinni vedeneristeeseen luoden tähän vesitasku niin, että laatan takana oleva kosteus ei pääse poistumaan. Tämän korjaus on suoritettu. Silikonit vaihdettiin kylpyhuoneen osalta pian havainnon jälkeen.

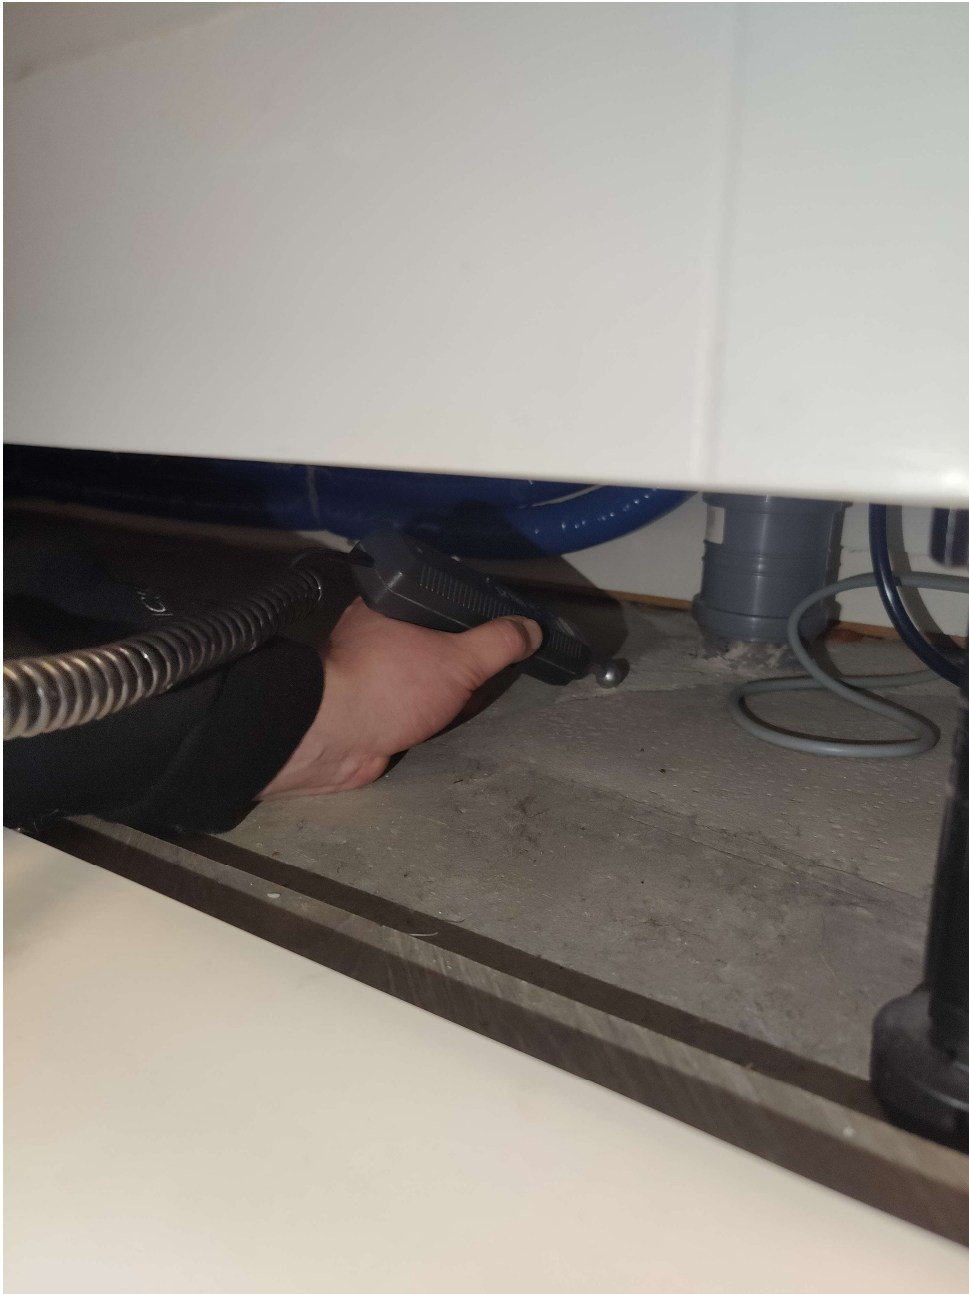
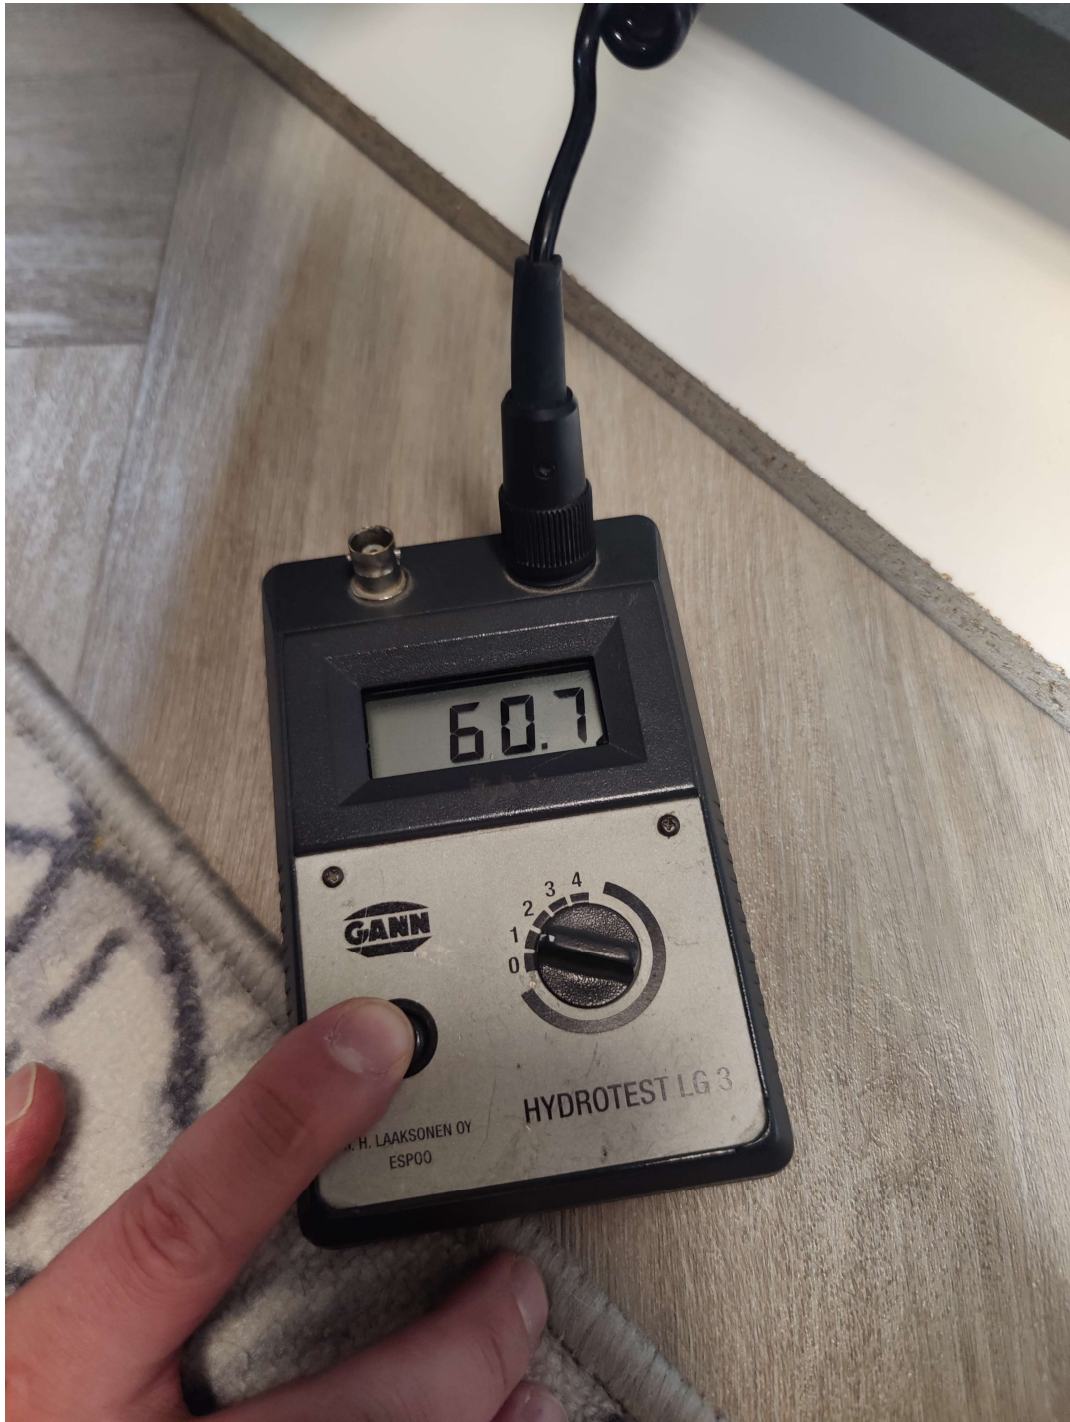
Keittiössä pintakosteuksissa ei haivattu poikkeavaisuuksia. Mittaukset suoritettiin alaoskkelin alapuolelta allaskaapin ja pesukoneen läheisyydestä. Pintapuolisesti ei havaittu vikoja tai puutteita ja pintakosteusarvot olivat normaaleita. Pieniä heittoja havaittiin lattiatasoitteen ja puhtaan betonin välillä, mutta nämä voidaan olettaa johtuvan materiaalista.

Kuva 32.Keittiön pintakosteusmittaus viemärin läheisyydessä

Kuva 33. Pintakosteus keittiön alasokkelin alapuolella

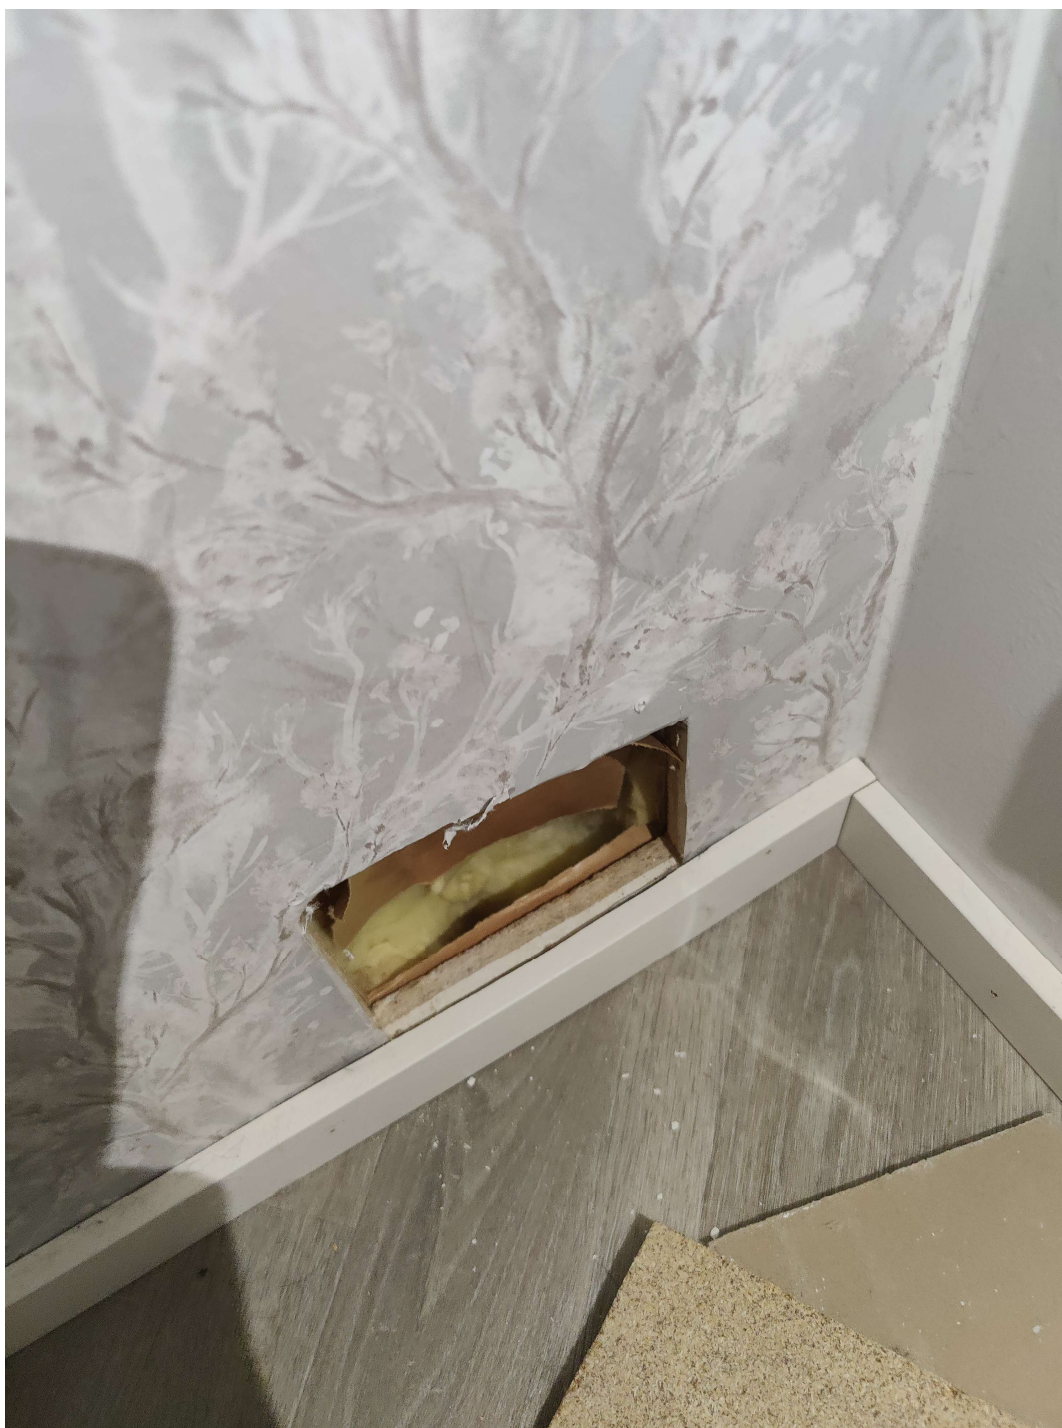
Mittauksia suoritettiin makuuhuoneessa tehdyn tarkastus luukun kautta. Puupainoprosentti mittaus kohdasta alajuoksusta 5,9 pp%. Mittarista olosuhteiden takia ei ollut mahdollista ottaa kuvaa tarkastus luukun ahtauden takia. Mittausten perusteella alajuoksu on kuiva. Kohonneita arvoja katsotaan olevan, mikäli puupainoprosentti ylittää 18 pp%.

Kuva 34. Tarkastusluukku makuuhuoneesta
