# JOHTOREITTIEN KUNTOKARTOITUS YARAN FOSFORIHAPPOTEHTAALLA

TEKIJÄ Tuomas Tissari

Koulutusala Tekniikan ja liikenteen ala	
Tutkinto-ohjelma Sähkö- ja automaatiotekniikan tutkinto-ohjelma	
Työn tekijä Tuomas Tissari	
Työn nimi Johtoreittien kuntokartoitus Yaran Fosforihappotehtaalla	
Päiväys 12.02.2024	Sivumäärä/Liitteet 45/5
Toimeksiantaja/Yhteistyökumppani Yara Suomi Oy	
Tiivistelmä <p>Siilinjärven Yaralle toteutetussa opinnäytetyössä selvitettiin Fosforihappotehtaan johtoreittien nykytila ja tehtiin korjaavista toimenpiteistä suunnitelma.</p> <p>Fosforihappotehdas aloitti toimintansa vuonna 1969, joten merkittävä osa kaapelireiteistä on rakennettu tuolloin. Toiminnan aloittamisen jälkeen tehtaalla on tehty lukuisia laajennus- ja kehityshankkeita. Ensimmäinen merkittävä laajennus oli vuonna 1973, jolloin tuotantokapasiteettia nostettiin lähes kaksinkertaiseksi 120 000 t P2O5/a. Vuonna 1982 toteutettiin toinen merkittävä investointi. Kolmas merkittävä laajennus toteutettiin vuonna 1991. Nykyisin tavoitellaan tuotantotehoa 315 000 t/a.</p> <p>Lukuisien laajennus- ja kehityshankkeitten vuoksi tehtaan alkuperäiset kaapelointireitit ovat alimitoitettuja. Tällöin kaapeleihin ja kaapeli

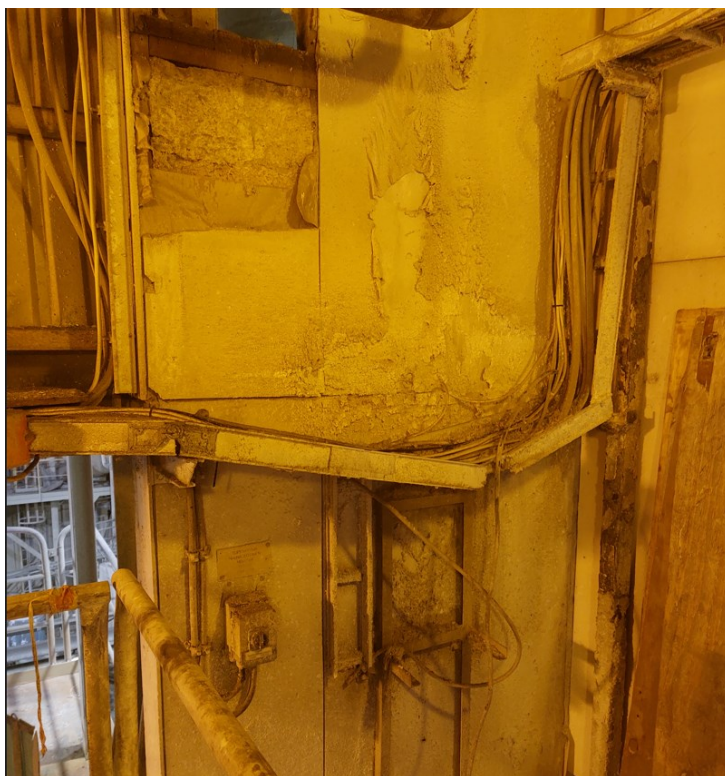
KUVA 7. Kaapelihylly FS460 suotimen vieressä (Tissari, Tuomas 2023)

Kaapelihyllyrakenteisiin kohdistuu mekaanisten rasitusten lisäksi myös kemiallisia rasituksia. Vanhat kaapelihyllyt on rakennettu vahvasta teräksestä ja ne on tehty kestämään suunniteltu kaapelikuorma. Nykyiset hyllyt ovat materiaailtaan alumiinia. Käytössä on myös alumiinisia tai teräksestä valmistettuja kiinnikkeitä. Molemmat metallit kestävät tavallisesti tuotantotiloissa ja ulkona. Tehtaalla on myös alueita, joissa kemiallisen rasituksen vuoksi materiaalien elinikä on lyhyt. Esimerkiksi kipsikuljettimilla on voimakas korrosoiva vaikutus lämpimästä ja märästä kipsistä johtuen. Toinen merkittävästi korrosoiva alue on panneviksen (FS460) ympäristössä. Pistemäisiä korroosiovaikutuksia esiintyy ympäri tehdasta.

Tehdasympäristössä happo- ja slurryvuodot aiheuttavat korroosivaikutuksen lisäksi kaapelihyllyille myös mekaanista rasitusta. Slurryroiskeet kiteytyvät kaapeleiden päälle ja niiden puhdistaminen on hankalaa. Hyllyjen suojaksi on rakennettu monin paikoin myös erilaisia suojia, mutta suojia on paljon rikkoontunut ja monet ovat pois paikoiltaan.

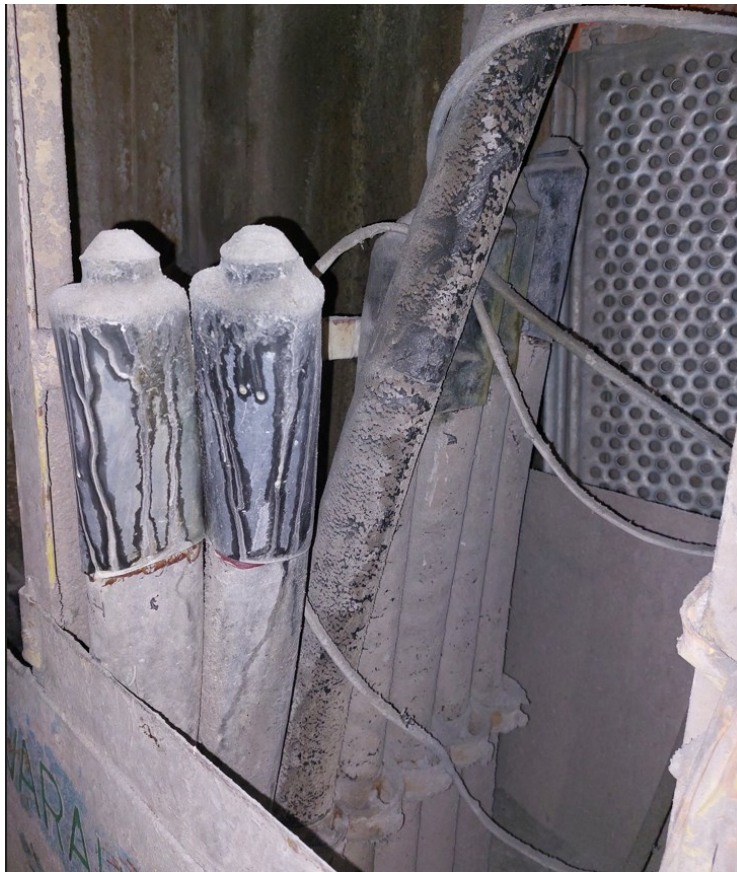
KUVA 8. Käytöstä poistettuja 10 kV kaapeleita (Tissari, Tuomas 2023)

Suurimmat riskitekijät liittyvät vanhoihin kaapeleihin sekä kaapeleihin, joiden jäähtyminen on estynyt liian täysien kaapelihyllyjen vuoksi. Paikoinon myös puutteita kaapeleiden mekaanisessa suojauksessa.

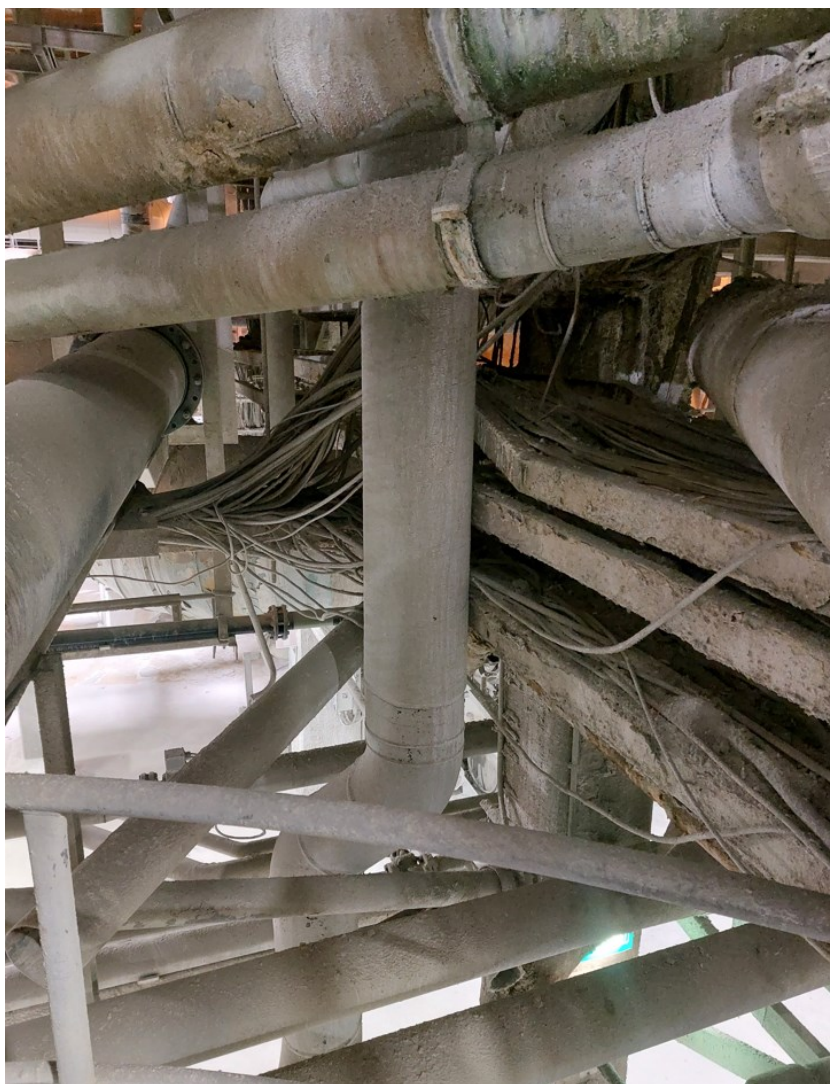
KUVA 9. Hyllyreitit risteyskohta FHT alakerrassa (Tissari, Tuomas 2023)

Fosforihappotehtaalla on useita satoja moottoreita kymmenien wattien tehosta aina 250 kilowattiin asti. Moottorien tehonjakelu muodostaakin merkittävän osan kaapeloinnista. ilman konsentrista johdinta oleva kaapeli oli 1960 ja 1970 luvuilla paljon käytetty. Paljon näitä kaapeleita löytyykin edelleen kaapelihyllyiltä vaikkakin niitä on uusittu aikojen saatossa armeerattuihin maakaapeleihin. Kaapeleita on uusittu, mutta usein vanhat kaapelit jäävät purkamattomina kaapelihyllyille. Tämä johtuu siitä, että kaapeleiden uusimisen yhteydessä uudet kaapelit on asennettu vanhojen kaapeleiden päälle ja niiden purkaminen jälkeinpäin on työlästä ja kallista.

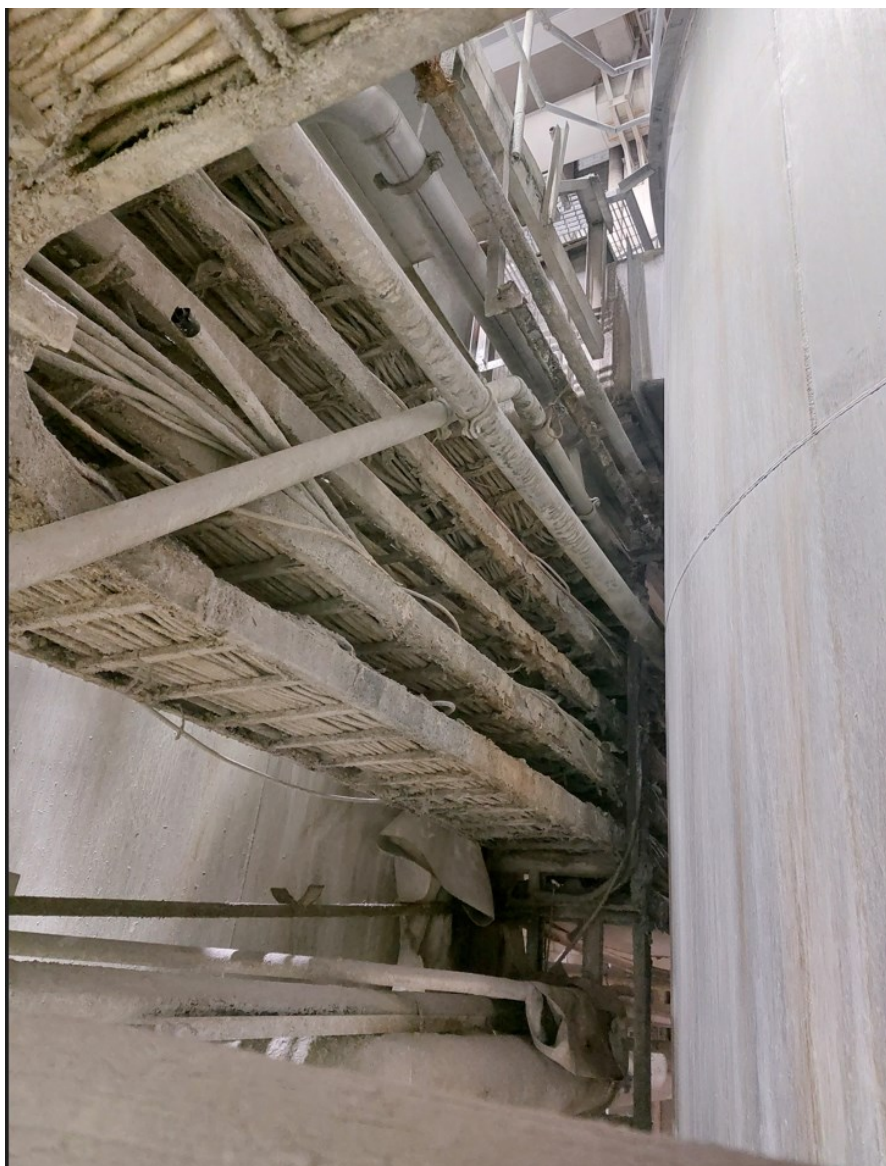
KUVA 10. Johtoreitti FH248A ja FH248B säiliöiden välissä (Tissari, Tuomas 2023)

Tämä on yksi haasteellisimmista kohteista. Kaapelihyllyjä on useita päällekkäin ja heikko- ja vahvavirtakaapelit ovat sekaisin samoilla hyllyillä. Lisäksi hyllyillä on paljon purkamattomia käytöstä poistettuja kaapeleita.

Korjaavat toimenpiteet aloitetaan ylimmästä kaapelihyllystä. Aluksi hyllyltä poistetaan kiinteä materiaali. Tämän jälkeen kaapeleita nostellaan varovasti yksi kerrallaan nostoliinalla roikkumaan ylempiin rakenteisiin. Samalla tarkistetaan kaapeleiden kunto. Mikäli löytyy pahoin vaurioituneita kaapeleita, niin ne uusitaan samassa yhteydessä. Jos on kyseessä pitkä kaapeli, niin siihen tehdään jatkos vaurioituneelle osuudelle. Mikäli kaapeli on lyhyt, se uusitaan kokonaan.

Luultavasti ylin kaapelihylly on vaurioitunut happovuodoista pahiten, joten se uusitaan kokonaan. Uusi alumiininen hylly kiinnitetään vanhoihin teräshyllyihin pulttiliitoksilla. Ennen kuin uusi hylly on kiinnitetty, niin puhdistetaan seuraavaksi alempi kaapelihylly kiintoaineista ja käytöstä poistetuista kaapeleista. Samalla tarkistetaan hyllyn mekaaninen kestävyys ja mahdollinen uusimisen tarve. Jos kaapelihylly ei ole pahoin hapettunut, niin se jätetään paikoilleen. Kaapelihyllyjen kannakointi tarkastetaan samalla ja tarvittaessa korjataan.

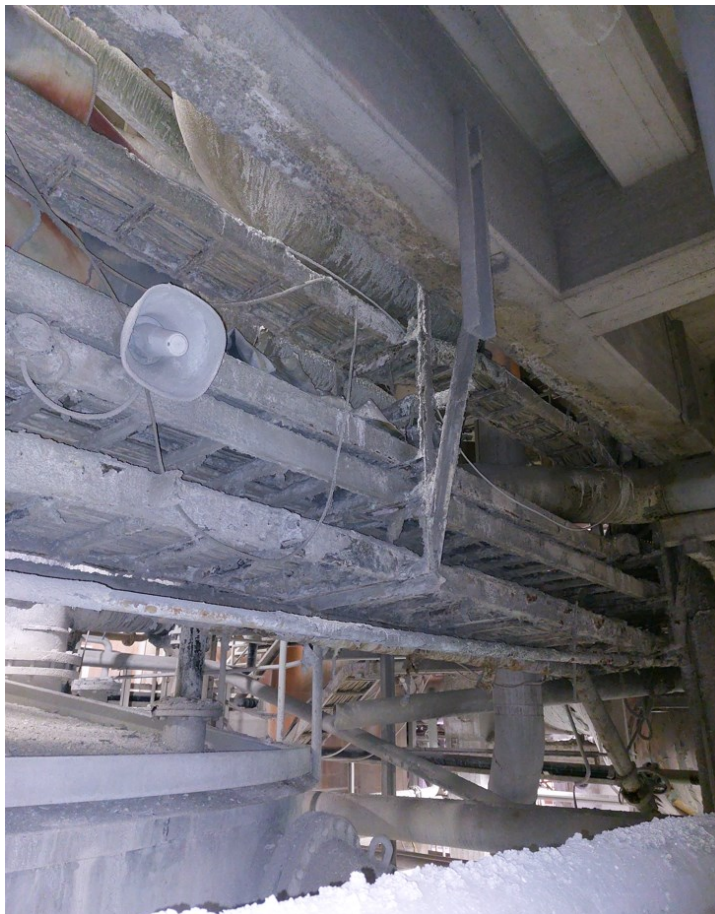
KUVA 15. Uusittava kaapelihylly FH285 säiliön yläpuolella (Tissari, Tuomas 2023)

Tässä kohteessa pitää suorittaa samantyyppistä hyllyusintaa kuin kohteessa 5.1. Kaapelihyllyillä on sekaisin monen tyyppisiä kaapeleita. Tässä kohteessa pitää huomioida ylimpien hyllyjen roiskesuojaus hyllyusinnan jälkeen.

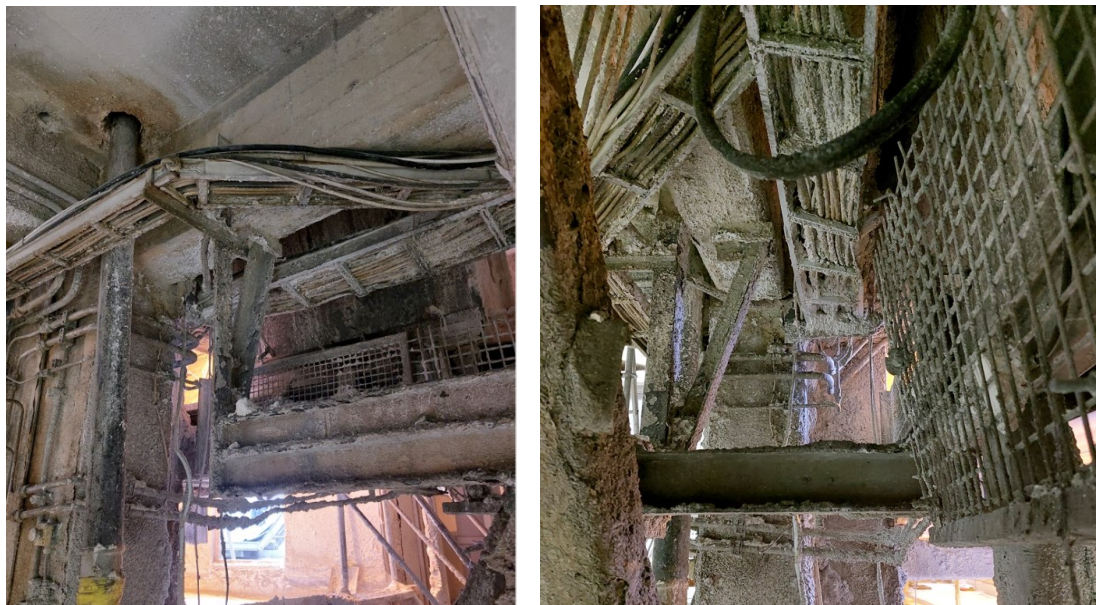
KUVA 16. Uusittava kaapelihylly FS460 suotimen alapuolella (Tissari, Tuomas 2023)

Tässä kohteessa kaapelihyllyt ovat alttiita slyrryriskeille. Hyllyt ovat osittain syöpyneet ja hyllyillä on paljon purkamattomia kaapeleita.

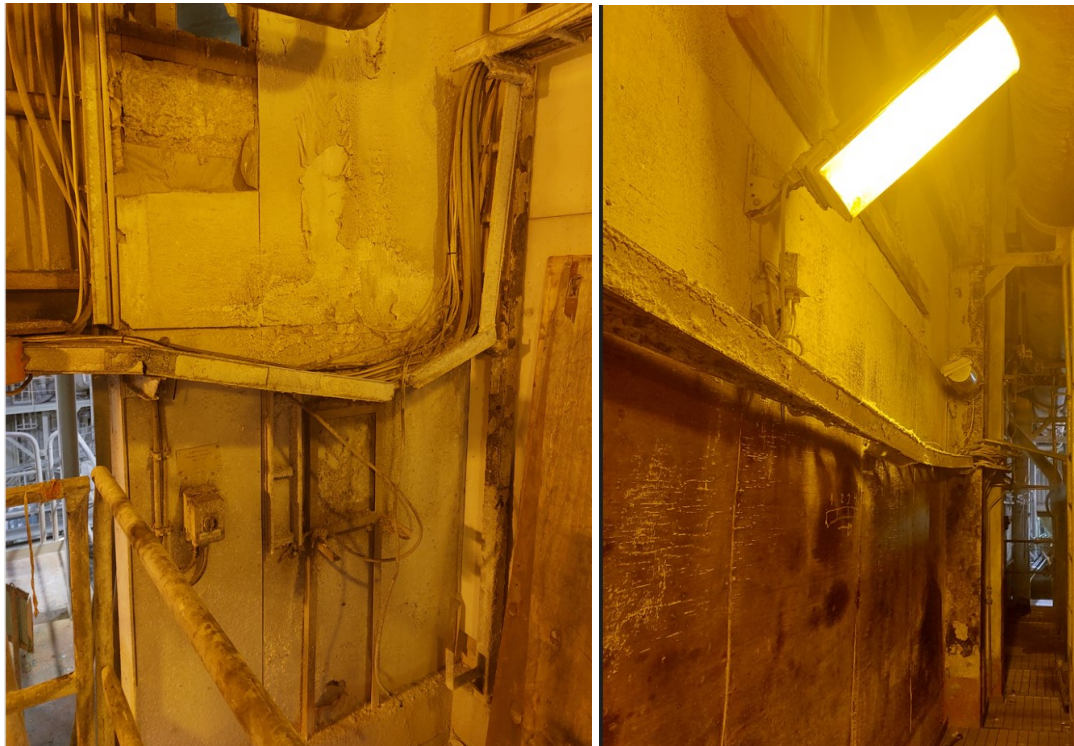
KUVA 17. Kaapelihylly FS460 suotimen luona (Tissari, Tuomas 2023)

FS460 suotimen ympärillä on haastavat olosuhteet kosteiden höyryjen ja fluorikaasun vuoksi. Kun rakenteet ovat jatkuvasti kosteita, niin korroosion vaikutus on voimakasta. Kyseisillä kaapelihyllyillä on lähinnä suotimeen liittyvien laitteiden kaapelointia sekä valaistuksen ja kameravalvontaan liittyviä kaapeleita. Kaapelihyllyillä ei ole juurikaan käytöstä poistettuja kaapeleita. Alla olevassa kuvassa esimerkki, jonka aiheuttavat happoroiskeet ja kostea ympäristö.

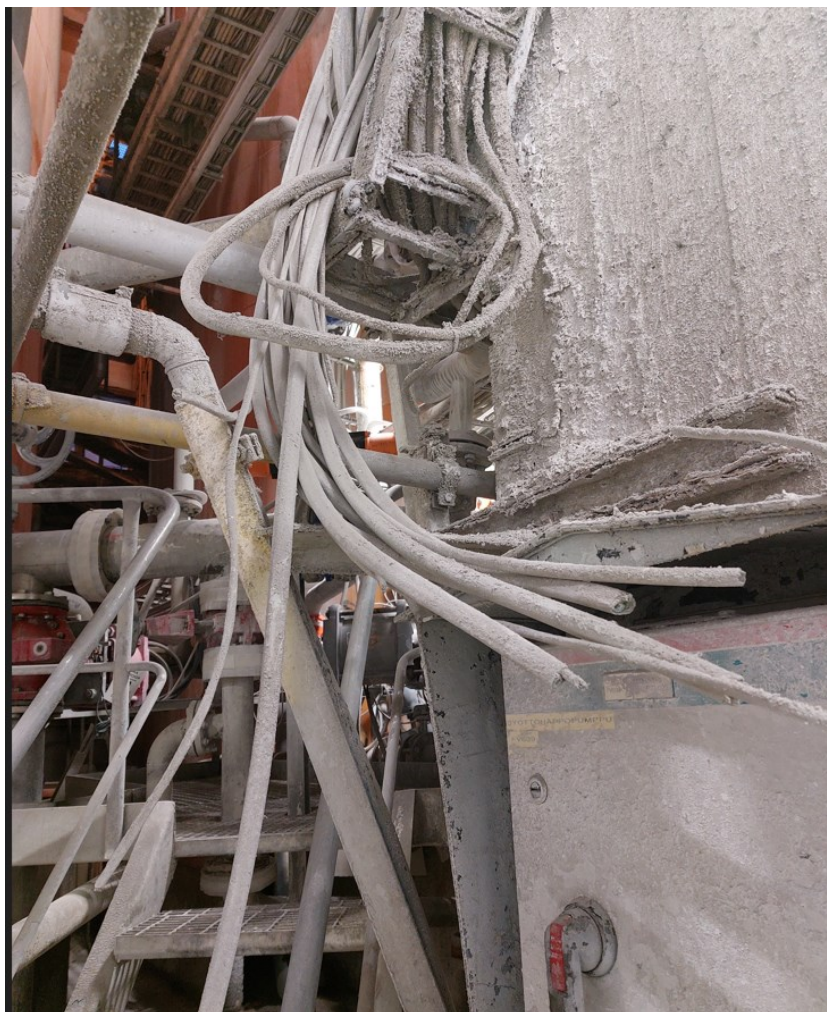
KUVA 18. Purkamattomia instrumentointikaapeleita FVL3 alakerrassa (Tissari, Tuomas 2023)

Tehtaalla on paljon purkamattomia kaapeleita, jotka ovat jääneet hyllyille. Kaikkia kaapeleita ei ole mahdollista purkaa pois tässäkin projektissa. Avonaiset kaapelin päät aiheuttavat vaaran, koska viereisistä kaapeleista voi siirtyä jännite indusoitumalla. Tällöin avonaisista kaapelinpäistä voi saada sähköiskun.

Mikäli käytöstä poistettuja kaapeleita ei voida purkaa pois, niin niiden päät on tulpattava.

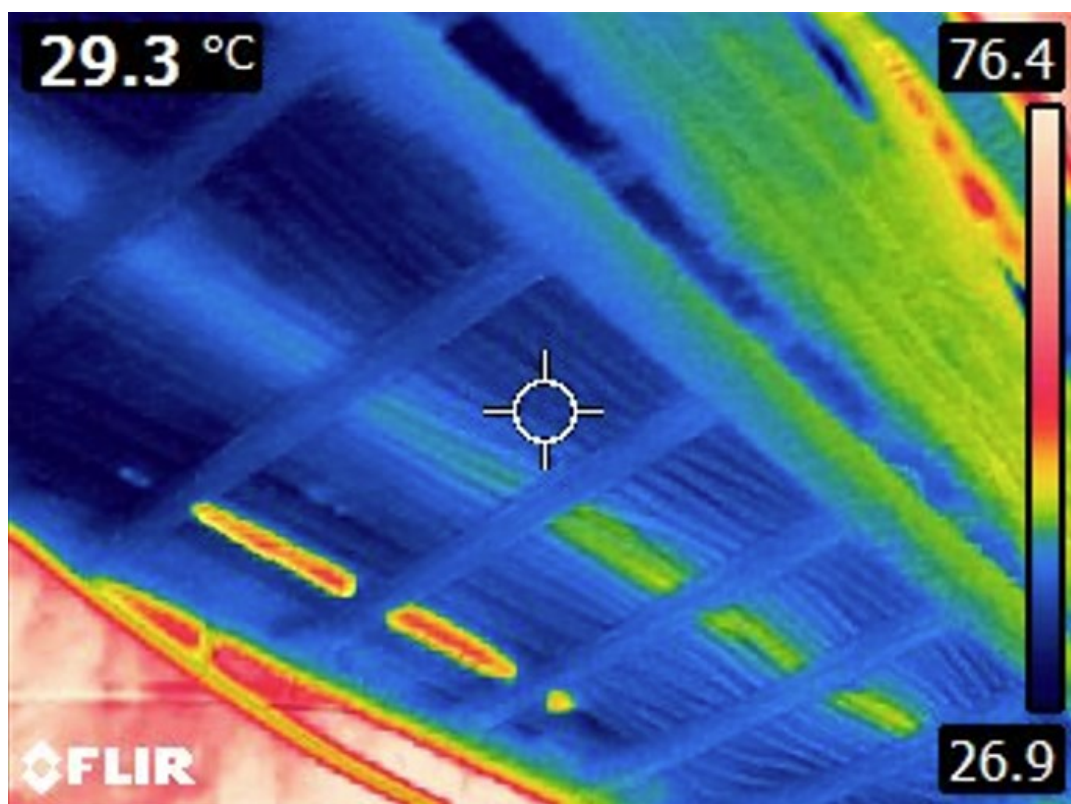
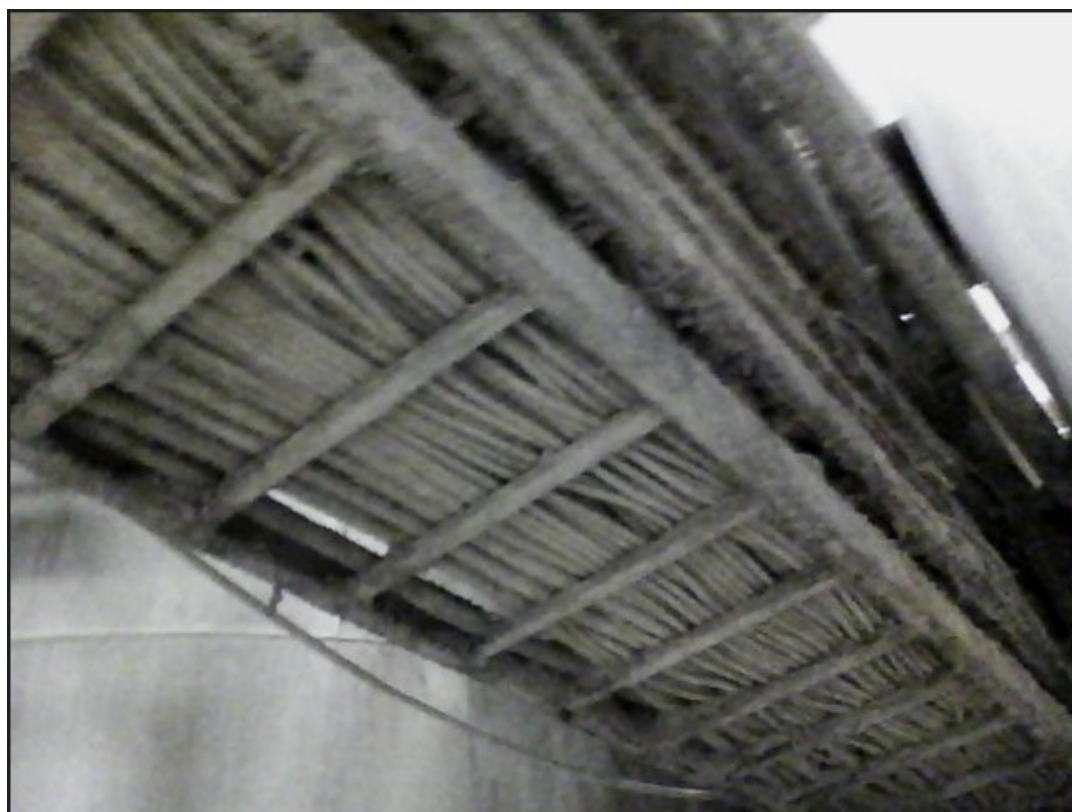
LIITE 3: LÄMPÖKUVA JOHTOREITISTÄ FH248A JA FH248B SÄILIÖIDEN VÄLISSÄ

Kuntokartoitusta on tehty pääosin silmämääräisesti, mutta myös teknisiä apuvälineitä on hyödynnetty mm. lämpökameraa. Tässä yhteydessä on todettu, että lämpökuvaamalla johtoreittejä, ei ole havaittu merkittävää kaapeleiden lämpenemisestä. Tämä ei kerro kuitenkaan koko totuutta, vaan aikaisempien hyllyusintojen yhteydessä on havaittu, että kaapeliniippujen sisällä on todella kuumia kaapeleita. Liitteessä 3 on lämpökameran kuva eräästä kohteesta.
