KOTIKUMPU – YHDEN PERHEEN TALOSTA TALOYHTIÖKSI

Seija Heikkala
Opinnäytetyö
Kevät 2024
Rakennusarkkitehdin tutkinto-ohjelma
Oulun ammattikorkeakoulu

Opinnäytetyön nimi: Kotikumpu - yhden perheen talosta taloyhtiöksi

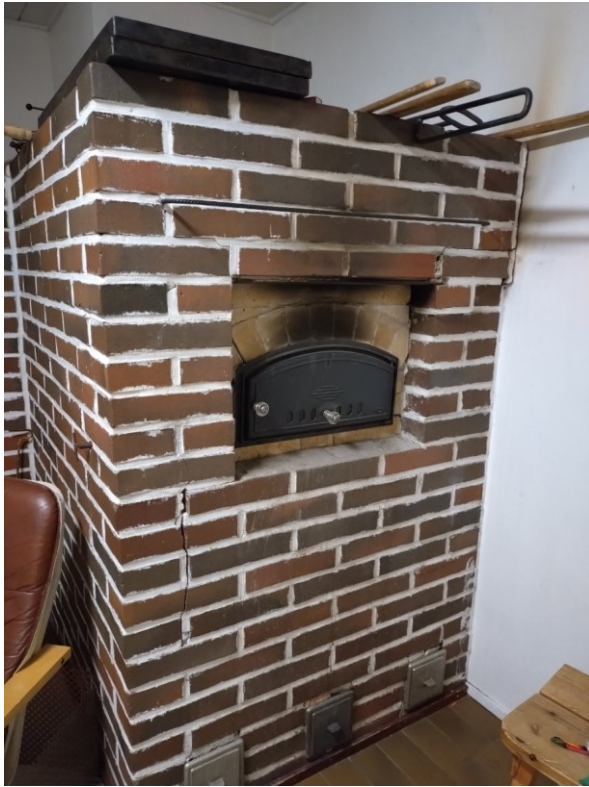
KUVA 12. Leivinuuni

Alakerran leivinuuni on myös käyttökänsä päässä (kuva 12). Ulkopinnassa on halkeamia ja koko yläosa on työntynyt irti alaosasta pahimmassa kohdassa pari senttiä. Tämä näkyy paremmin kuvassa 13. Uunin yläosa oli työntynyt vähän eteen jo vuonna 1990, jolloin nykyiset omistajat ostivat talon, ja seuraavien 30 vuoden aikana siirtymää on tullut jonkin verran lisää. Ilmeisesti uunin muuraamisessa on tehty jokin virhe, jonka vuoksi lämpölaajeneminen siirtää yläosaa. Paloviranomaiset ovat kuitenkin tarkistaneet uunin vuosien kuluessa useaan kertaan ja antaneet luvan käyttää uunia vaurioista huolimatta.

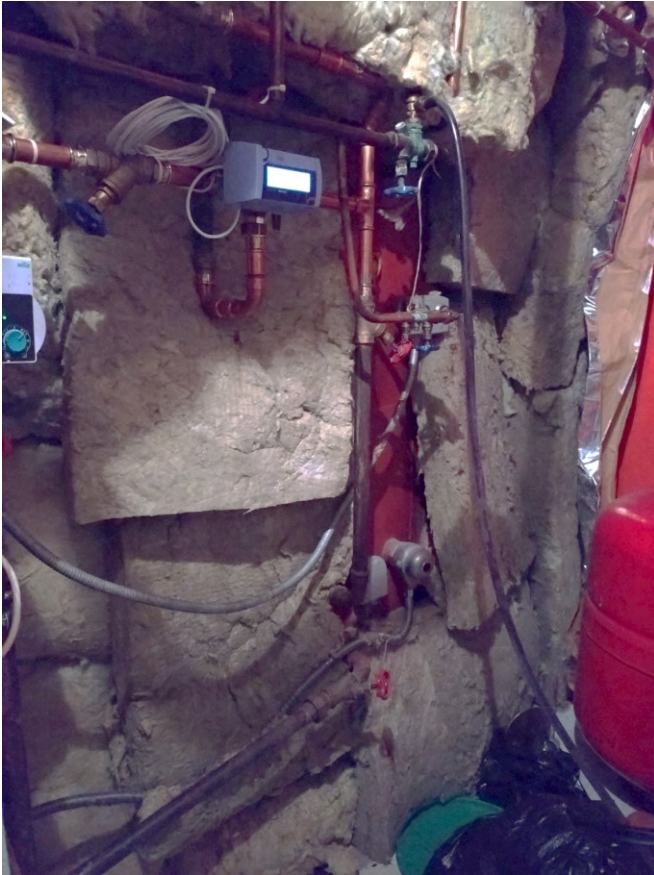
KUVA 14. Mineraalivillaseinä

Alakerran teknisessä tilassa on pelkäästä mineraalivillasta tehty seinä (kuva 14). Villaa ei ole peitetty lastulevyillä, joten villakuidut pääsevät vapaasti leijumaan huoneen ilmassa ja leviämään sieltä muuallekin taloon. Vaikka tila on pohjapiirroksen merkitty tekniseksi tilaksi, se toimii myös ulkovaatteiden ja kenkien varastotilana muita tiloja korkeamman lämpötilansa vuoksi (kuva 3).

Mineraalivillalevyt pysyvät paikallaan sen pinnassa risteilevien vesiputkien vuoksi. Villaseinän takana on alkuperäiseen lämmitysjärjestelmään kuulunut lämminvesisäiliö. Säiliö poistettiin käytöstä, kun taloon asennettiin ilma-vesilämpöpumppu. Se pitäisi purkaa pois, mutta ongelmana on se, että säiliö ei ole tyhjä, eikä tilassa ole lattiakaivoa, johon sen voisi tyhjentää.

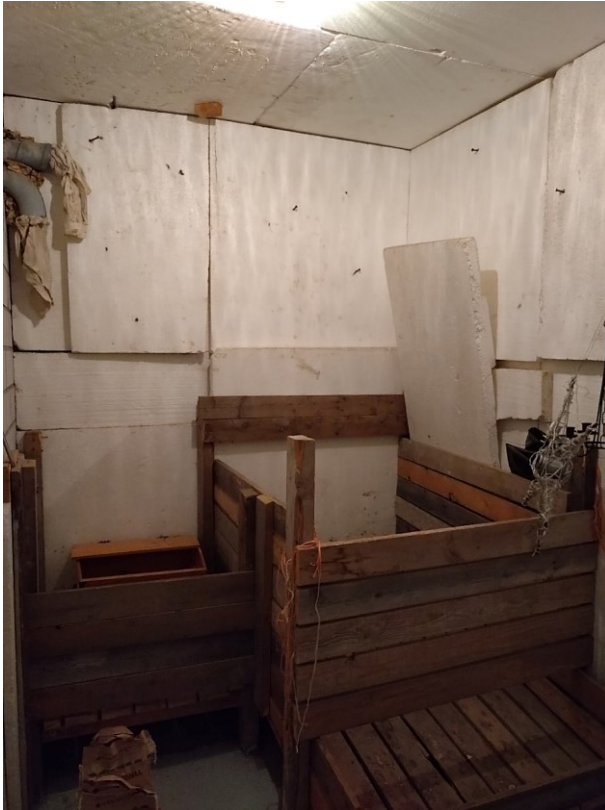
KUVA 15. Peräkellarin eristeratkaisuja

Peräkellarissa ei ole muiden alakerran tilojen tapaan ulkoseinällä koolattu lastulevyn taakse mineraalivillaa. Oletettavasti tila on todettu myöhemmin liian kylmäksi, kun sinne on asennettu EPS-levyjä sekä seinille että kattoon (kuva 15). Eristeet on kiinnitetty muutamalla naulalla kevytsoraharkkoon. Myös ilmanvaihtokanavat on katsottu tarpeelliseksi tukkia vanhoilla vaatteilla. Kun EPS-

levyjä ei ole peitetty, ne ovat alttiina vaurioille. Jotta kellarin lämpötila saataisiin pysymään sopivana, jonkinlainen pysyvä eristysratkaisu olisi hyvä tehdä ja ilmanvaihtokin pitää kunnossa.

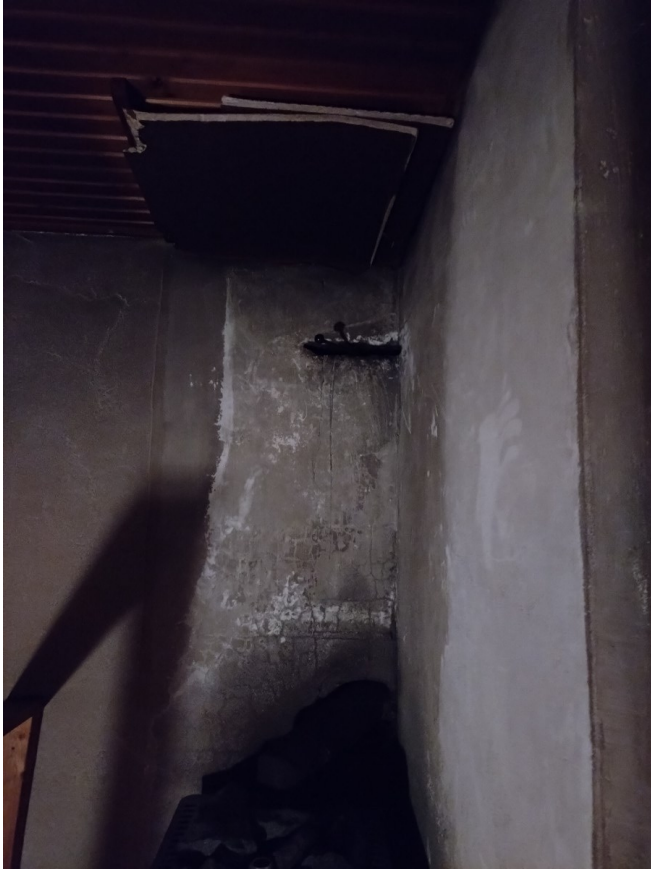
KUVA 16. Seinää ja kattoa saunan kiukaan yläpuolella

Talon sisäpuoli vaikuttaa ulkoisen tarkistuksen perusteella olevan muuten kunnossa. Sisäovissa on jonkin verran puutteita: useiden ovien lukkomekanismit eivät toimi oikein ja yhdessä ovesa on reikä. Saunassa kiukaan päällä katossa palosuojaus on teknisesti kunnossa, mutta sen ulkonäkö on aika karkea (kuva 16). Katon kipsilevyt ovat vääntyneet ja tummuneet ja seinän rappaus on halkeillut ja tummunut. Katon kipsilevyt kannattaisi poistaa ja rapatut seinät maalata takaisin valkoisiksi.
