# 1980-LUVUN PIENTALON KUNTOARVIO JA PTS-EHDOTUS

<b>Tekijä</b>	Hannu Kostamovaara	<b>Vuosi</b>	2024
<b>Ohjaaja(t)</b>	Matti Moilanen		
<b>Toimeksiantaja</b>	Yksityinen kiinteistön omistaja		
<b>Työn nimi</b>	1980-luvun pientalon kuntoarvio ja PTS-ehdotus		
<b>Sivumäärä</b>	54 + 9

Tämän opinnäytetyön tavoitteena oli laatia kuntoarvio ja sen pohjalta pitkän aikavälin kunnossapitosuunnitelma Oulussa sijaitsevasta, vuonna 1985 valmistuneesta omakotitalosta. Ennen varsinaista tarkastusta perehdyttiin laajalti kuntoarvioinnin teoriaan ja käytäntöihin, suoritettiin kiinteistön omistajan alkuhaastattelu sekä analysoitiin omistajalta saadut, kiinteistöä koskevat dokumentit ja asiakirjat. Kuntoarvio suoritettiin hyvää kuntotarkastustapaa noudattaen Rakennustiedon ohjekortin KH 90-00394 mukaisessa laajuudessa.

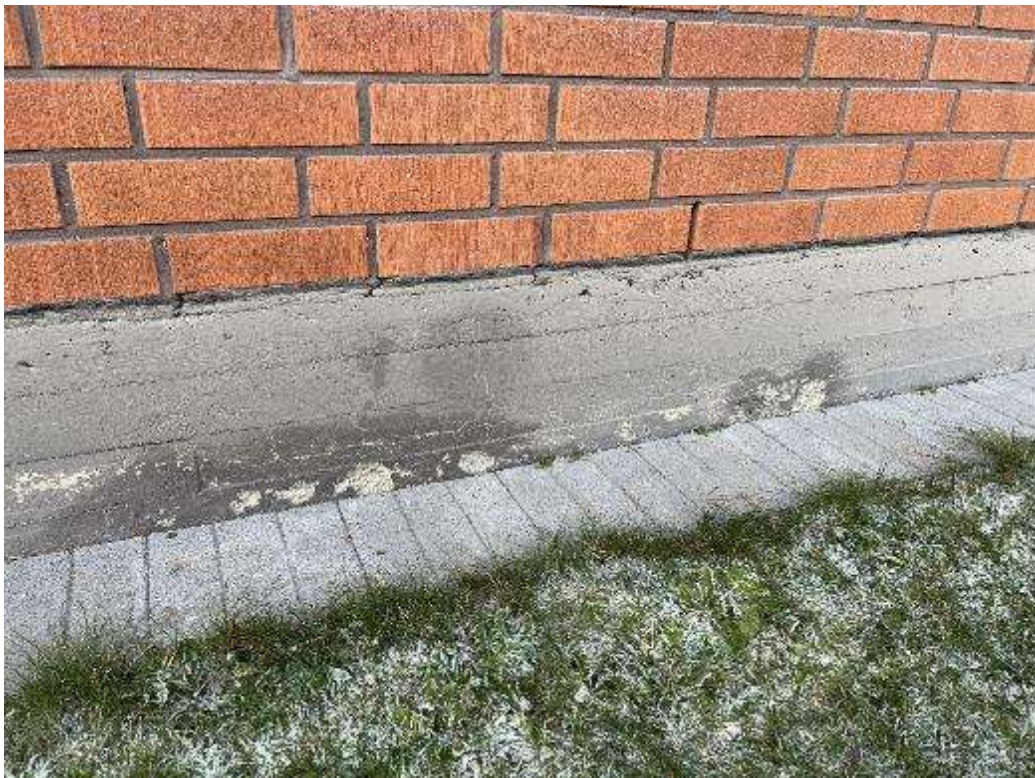
Perusmuurin pinnoitteen todettiin olevan pääosin hyväkuntoinen. Talon kaakkoispäädyssä sokkelin alapinnassa (kuvio 4) oli kuitenkin havaittavissa maalipinnan irtoilua.

Kuvio 4. Pinnoitteen vaurioita sokkelissa

Pullistumia tai kalkkeutumia ei havaittu pinnoitteessa. Rakenteellisesta riskiä aiheuttavia halkeamia ei tarkastuksessa todettu. Perusmuurin ulkopuolista vedeneristystä ei omistajan mukaan ole asennettu.

Toimenpiteinä suositellaan perusmuurin ulkopuolisen vedeneristyksen asentamista rakennustiedon ohjekortin Ratu F1-0368 mukaisesti, perusmuuriin kohdistuvan kosteusrasituksen vähentämiseksi (Ratu 2010). Lisäksi suositellaan poistettavaksi rapautunut materiaali sokkelin vauriokohdista ja niiden uudelleen pinnoitus.

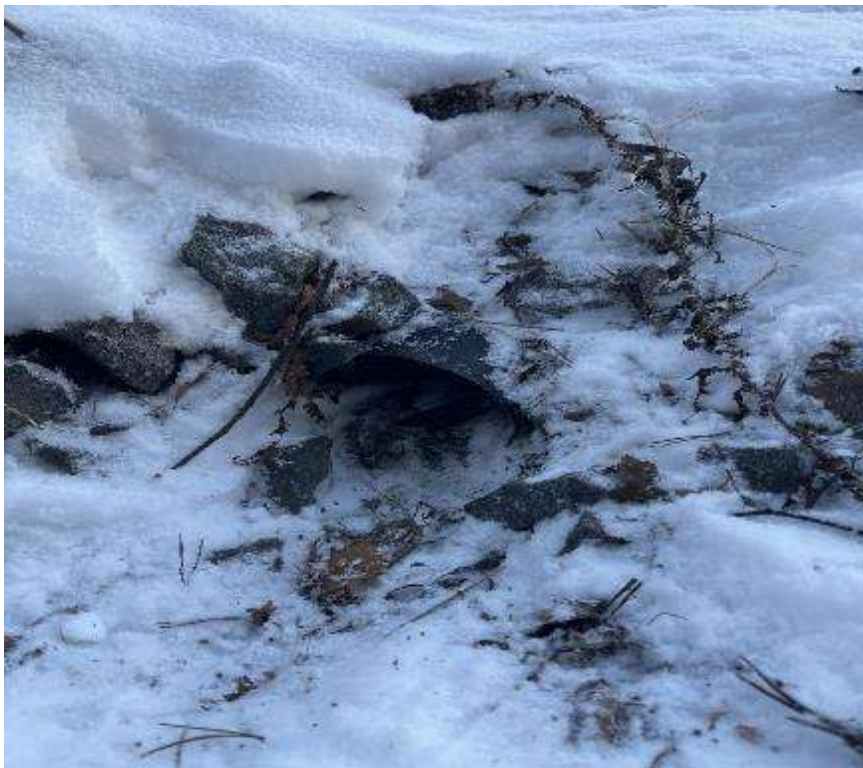
Kuvio 5. Poistoputken pää.

Putket ovat umpiputkea. Putkiston päällä on routaeristeenä 300 mm Finnfoam-kerros talon sivuilla. Poistoputket olivat tarkastushetkellä avonaiset ja vapaat roskista. Sadevesikaivoihin on asennettu kesällä 2023 lämmityskaapelit jäätymisriskin vähentämiseksi (kuvio 6). Tarkastushetkellä kaapelit eivät olleet käytössä, joten putken päätä ei jäätyneen vuoksi saatu tarkastettua sadevesikaivon kautta.

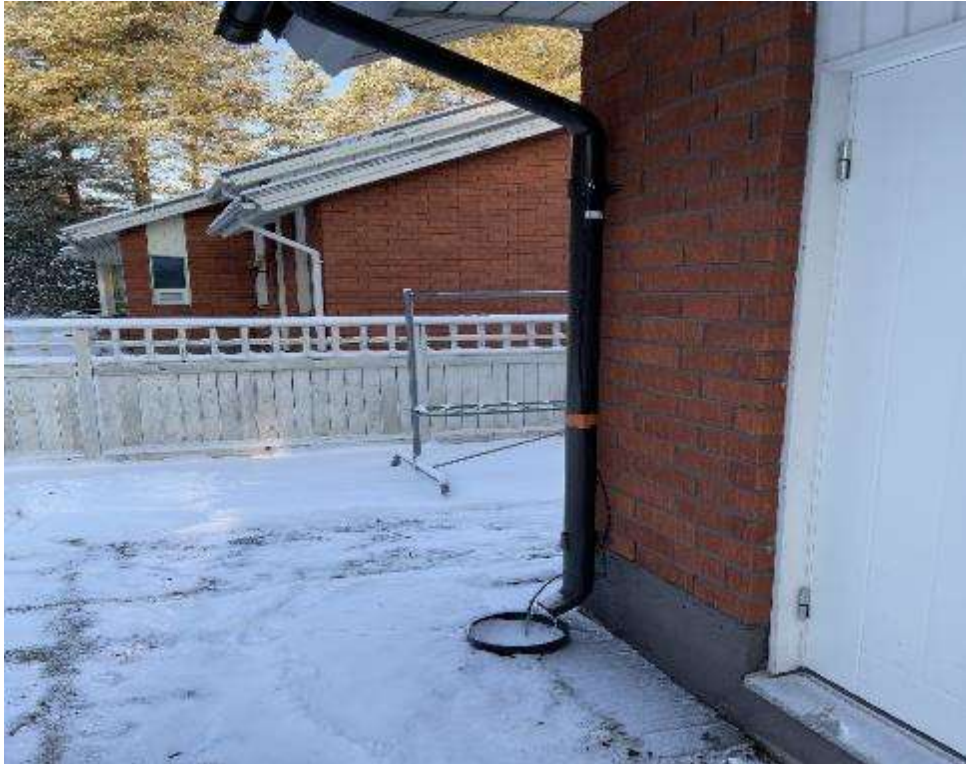
Kuvio 6. Sadevesikaivon lämmityskaapeli

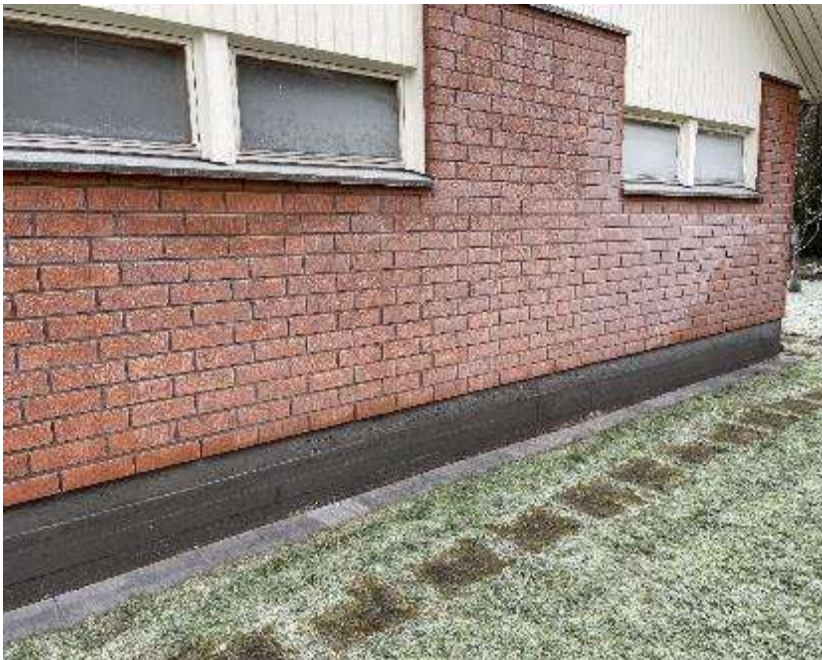
Tiilimuuraus on näkyviltään osin hyväkuntoinen eikä muurauksessa ollut havaittavissa kosteusrasituksesta johtuvaa värjäytymistä, rapautumia tai halkeamia. Julkisivujen suoruus ja mahdolliset pullistumat tarkastettiin aistienvaraisesti ja vesivaa'alla eikä näissä todettu puutteita tai huomautettavaa (kuvio 7). Tuuletusraon olemassaolo verhouksen ja tuulensuojalevyn välissä voitiin havaita tarkastelemalla tuuletusaukoista. Sen toimivuudesta tai mahdollisesta tukkeutumisesta laastipurseiden vuoksi ei kuitenkaan voitu saada luotettavaa käsitystä aistinvaraisen tarkastelun asettamien rajoitusten vuoksi.

Kuvio 7. Julkisivun tiilimuurausta

Toimenpiteenä suositellaan tuuletusraon toimivuuden tarkastamista esimerkiksi endoskoopin avulla. Rako on voinut tukkiutua laastipurseiden vuoksi ja tällöin viistosateen tuoma kosteus ei pääse haihtumaan seinärakenteista riittävän tehokkaasti ja voi muodostaa kosteusriskin.

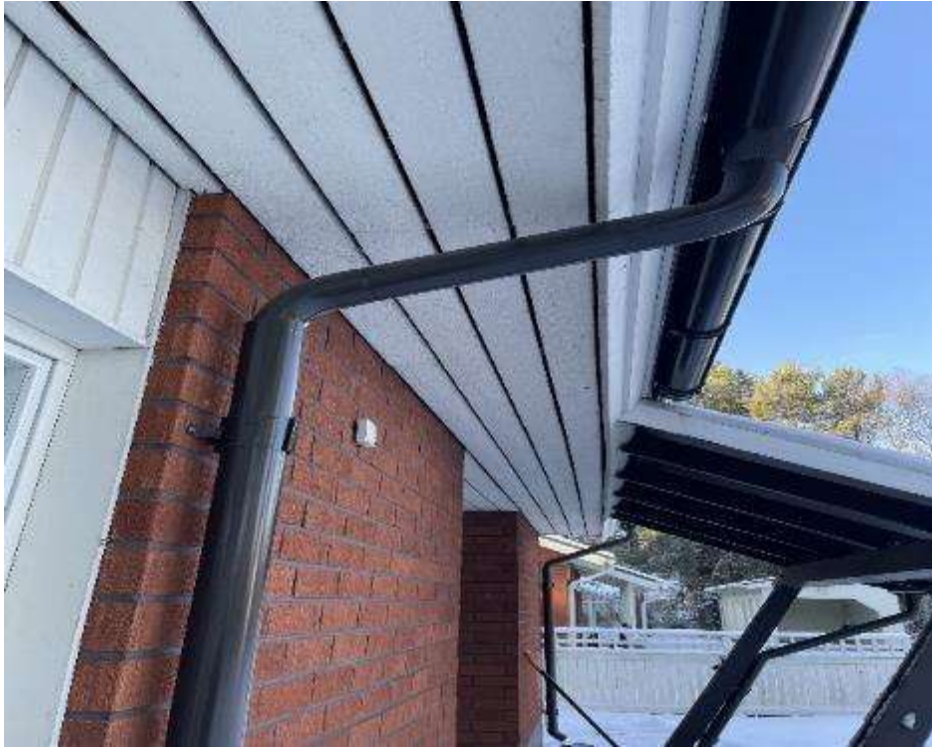
Rakennuksen julkisivujen puupaneelit on huoltomaalattu ja tarkastettu viimeksi vuonna 2018. Puupinnat ovat ulospäin rakenteellisesti hyväkuntoiset (kuvio 8), eikä tarkastuksessa todettu lahovaurioita.

Kuvio 8. Rästislaudoitusta

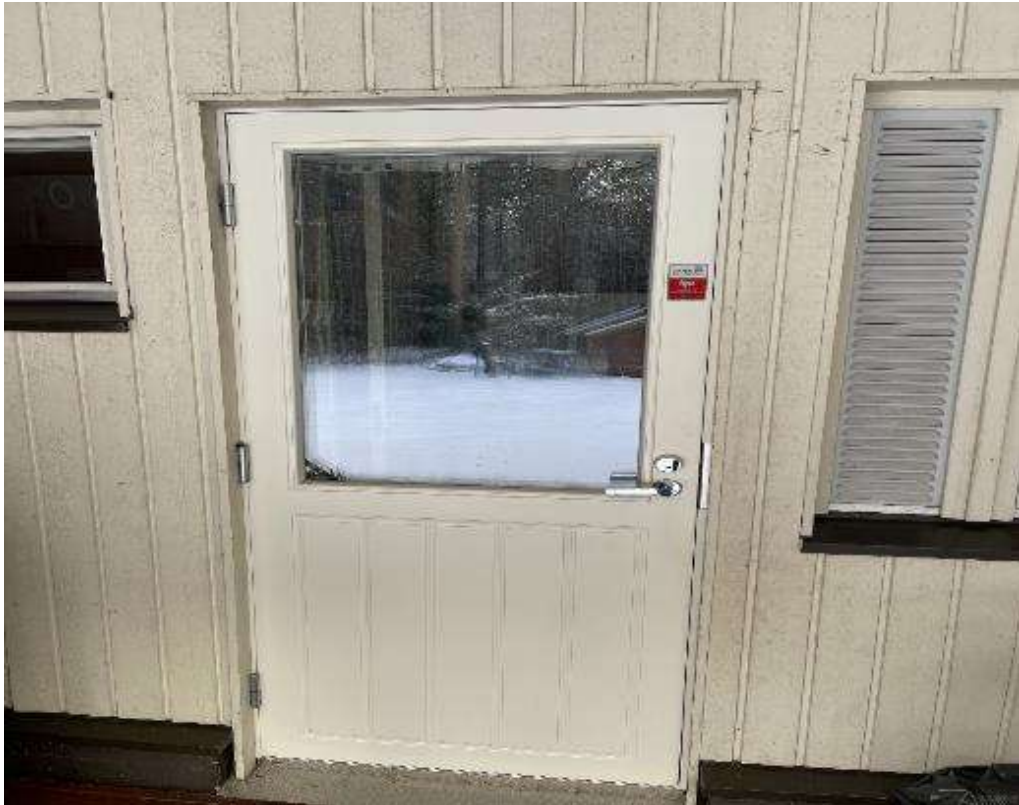
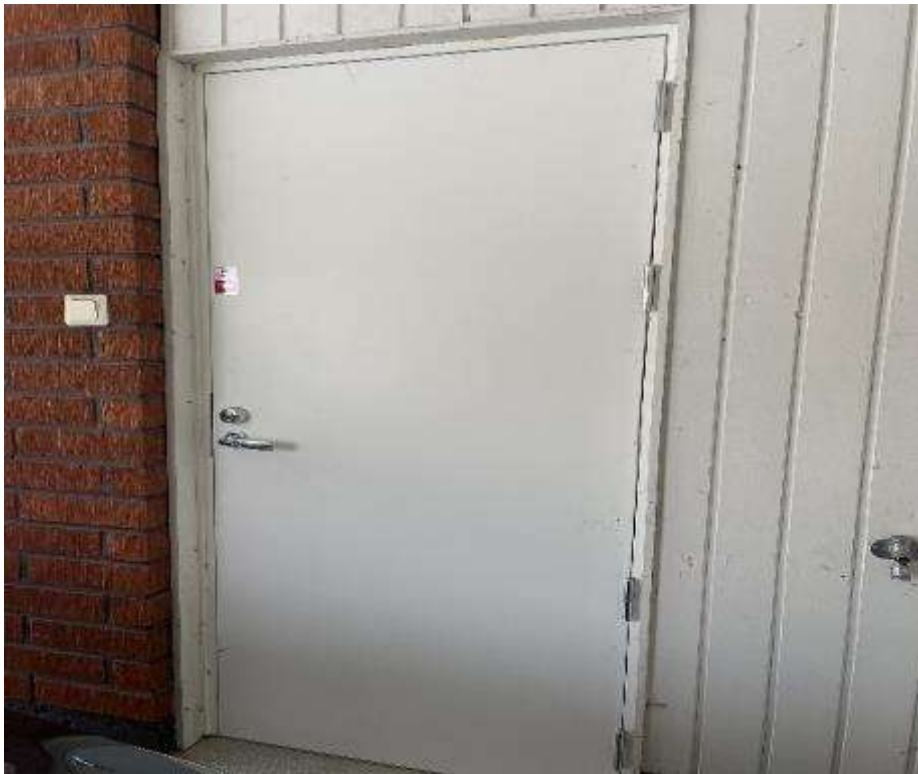
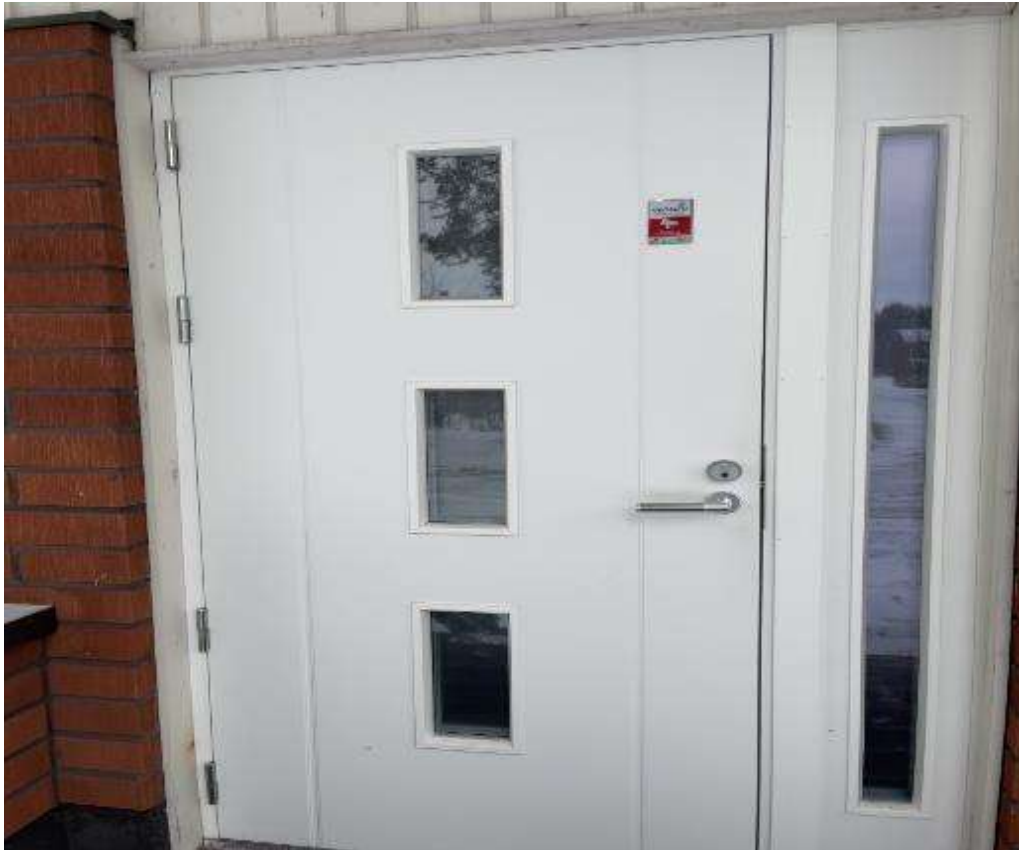
Rakennuksen pää- ja sivuovet (kuviot 9, 10 ja 11) ovat kunnossa ja mekanismit toimivat moitteettomasti. Tiivisteet ovat ehjät ja ovilehdissä ja oven karmeissa on vain tavanomaista, pientä kulumaa ja käytön jälkiä. Käyntiongelmia ei ole ja lukitus toimi kaikissa ovissa hyvin.

Kuvio 9. Takapihan ovi

Kuvio 10. Teknisen tilan ovi

Kuvio 11. Rakennuksen pääovi

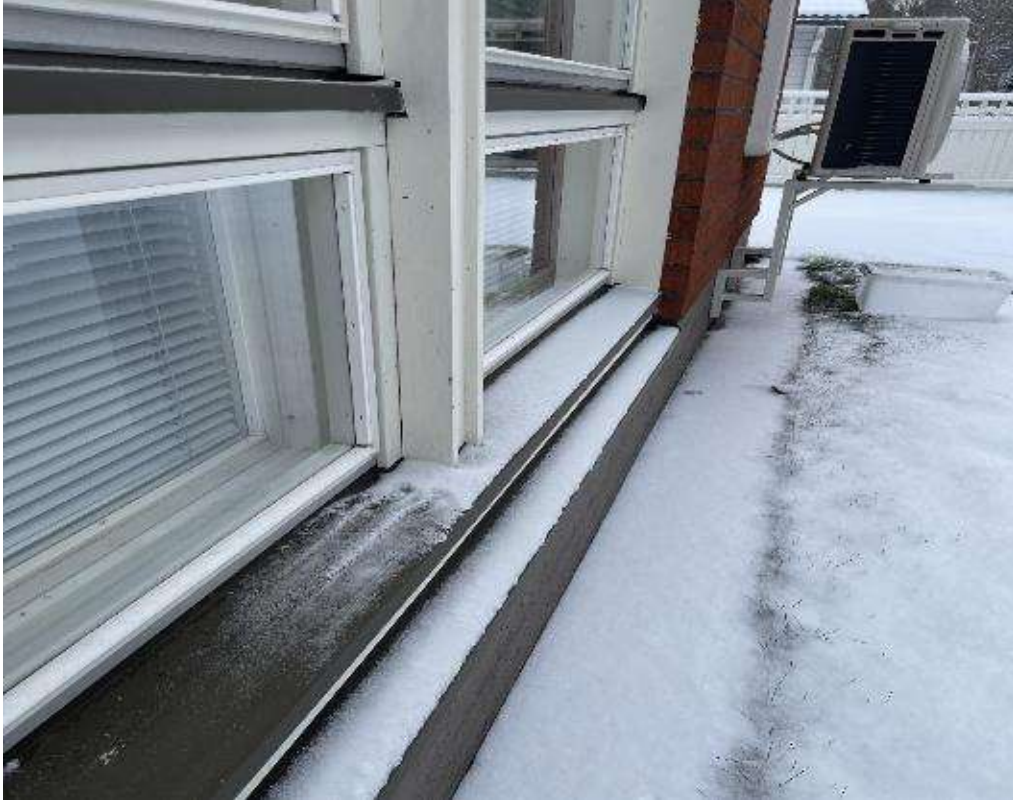
Rakennustiedon ohjekortissa suositetaan vesipeltien kaltevuudeksi vähintään 15-30 astetta. 30 asteen kaltevuudella varmistetaan, etteivät sadevedet roisku ikkunapelliltä ikkunaan (RT 103241 2020, 35.) Suositeltu vähimmäiskaltevuus toteutui kaikkien muiden paitsi olohuoneen lounaan puoleisten ikkunoiden osalta (kuvio 12).

Kuvio 12. Vesipellin puutteellinen kaltevuus

Toimenpiteinä suositellaan kaikkien ikkunoiden osalta ohjekortissa RT 18-10922 ilmoitettujen huoltovälien perusteella ulkomaalausta, sisämaalausta sekä tiivisteiden uusimista. Vaurioitunut smyygilauta olisi hyvä uusida. Kaltevuudeltaan riittämätön vesipelti on syytä uusida, mikäli vanhaa peltiä ei saada uudelleen asennettaessa kaltevuudeltaan riittäväksi.

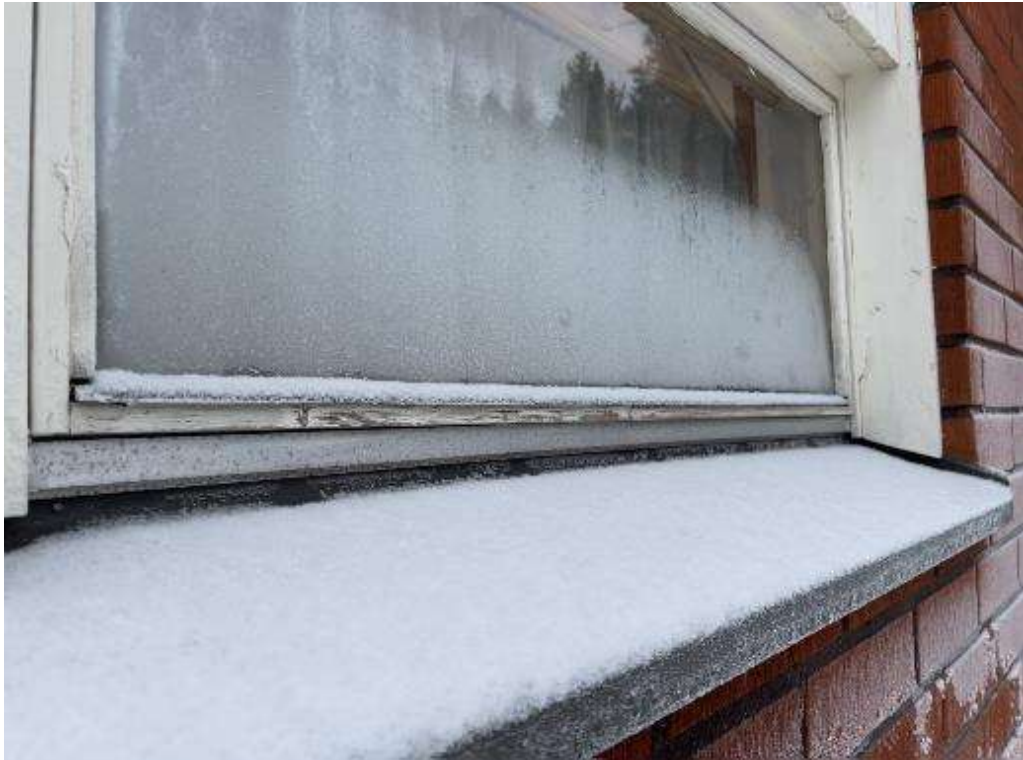
Tarkastettujen ikkunoiden avautuvuudessa ei havaittu puutteita. Talon luoteen puoleisen sivun ulkovaraston ikkunoiden maalipinta on kulunut ja yhdessä smygilaudassa (kuvio 13) on halkeama. Talon kaakkoispuolen sivun makuuhuoneen ikkunan puitteissa maalipinta on myös paikoin kulunutta (kuvio 14).

Kuvio 13. Ulkovaraston ikkuna

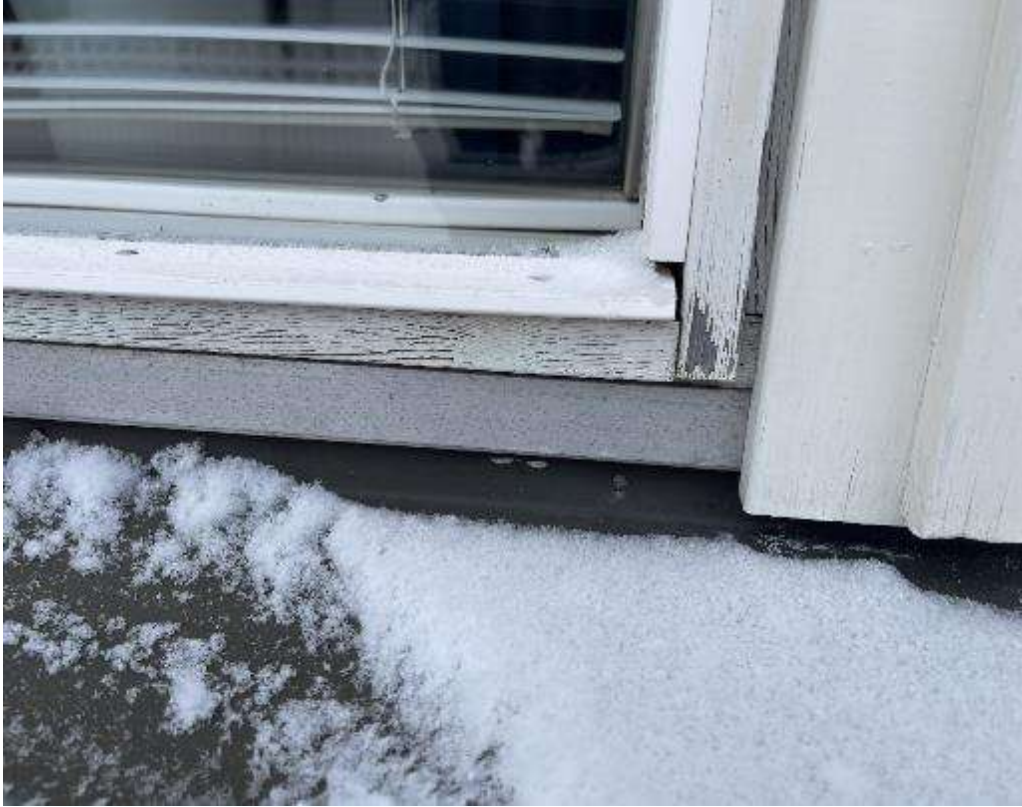
Kuvio 14. Makuuhuoneen ikkuna

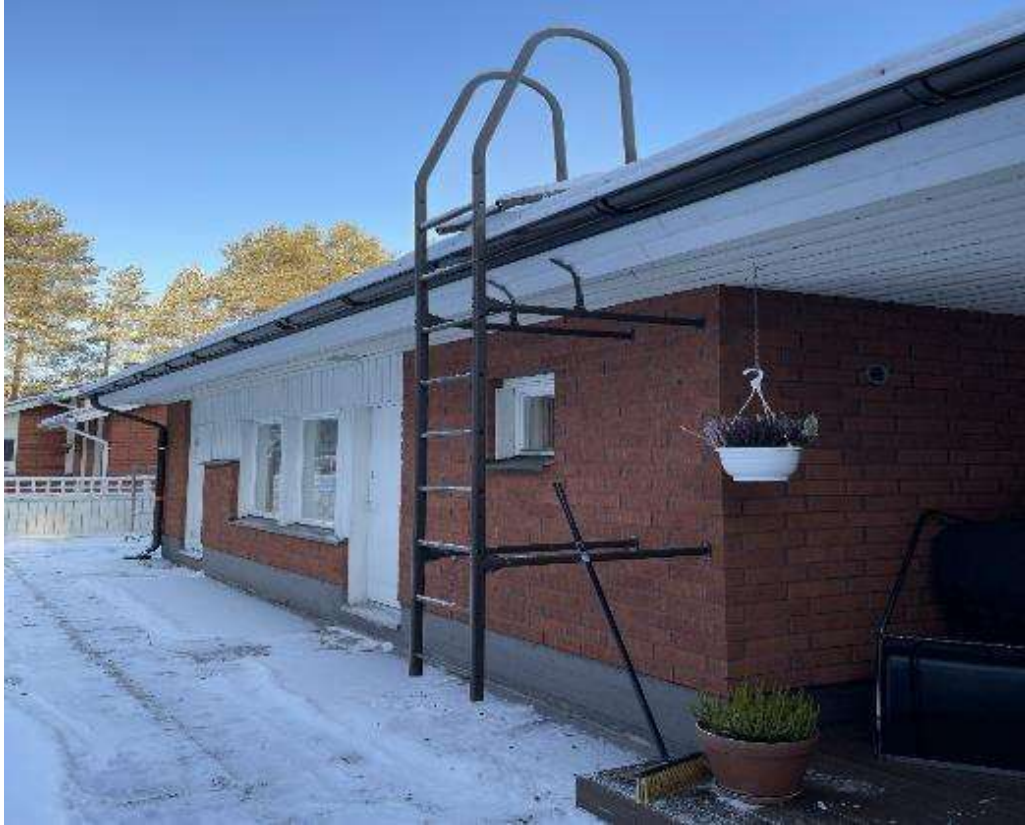
Rakennuksessa on harjakatto ja vesikate on materiaaliltaan sinkittyä rivipeltiä. Talon takana sijaitsevat talotikkaat (kuvio 15) ovat asianmukaiset ja lujasti kiinnitetty seinään. Talotikkaiden yläpäästä on kulku katolle kattotikkaiden kautta. Kattotikkaiden loppupäässä on asianmukainen kattosilta, jolta voidaan suorittaa savupiipun tarkistus- ja huoltotoimenpiteet.

Kuvio 15. Talotikkaat

Toimenpiteinä suositellaan erityisesti vesikatteen läpivientien tarkistusta lumien sulaessa. Talotikkaiden alimman puolan suositeltava korkeus on 100–120 cm maanpinnalta (RT 85-11132 2013, 5.) Kohteessa alimman puolan korkeus on 65 cm, joten tikkaiden osalta suositellaan kiipeilyn estävän pellin asentamista.

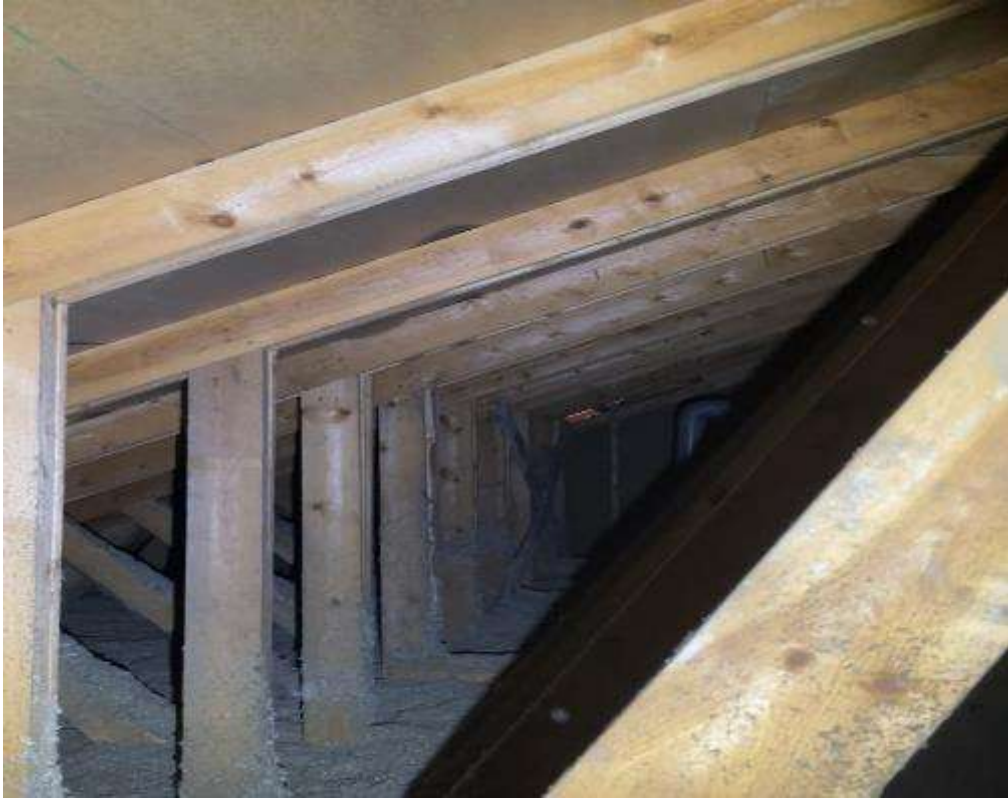
Kattotuolit (kuvio 18) on valmistettu paikan päällä talon rakennusaikana ja olivat hyväkuntoiset. Sekä uuden että vanhan aluskatteen alareunan voitiin havaita ulottuvan ulkoseinän ulkopinnan ulkopuolelle. Yläpohjan tuuletusventtiilit puuttuivat päätykolmioista. Ilmavirtaus yläpohjassa oli kuitenkin selvästi havaittavissa.

Räystään tuuletusraot todettiin riittäviksi. Räystääslaudoituksen maalipinta on alkuperäinen.

Kuvio 18. Kattotuoleja ja yläpohjaa

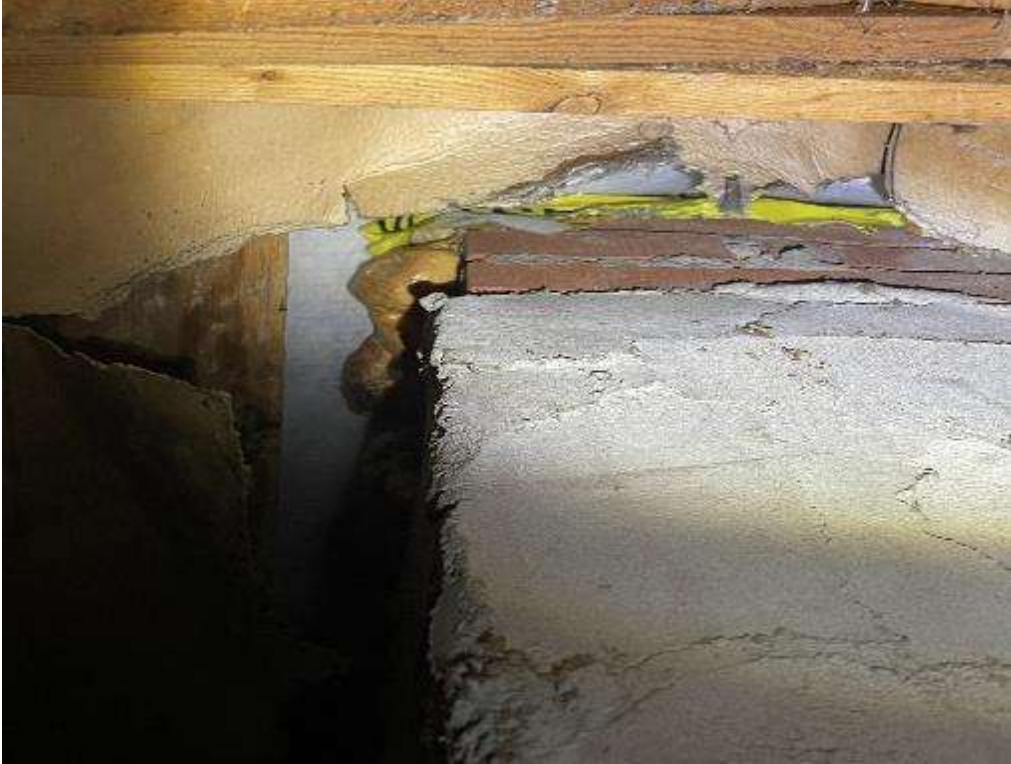
Hormin läpiviennin tiivistystä ei voitu varmistaa aistienvaraisin menetelmin, mutta tarkastushetkellä kosteutta ei ollut havaittavissa läpiviennin kohdalla. Savuhormi oli rapattu yläpohjan osuudella lukuun ottamatta vanhan, uuden alle jätetyn aluskatteen yläpuolista osaa. Rappaus oli hyväkuntoinen eikä halkeamia havaittu (kuvio 19).

Kuvio 19. Hormin läpivienti

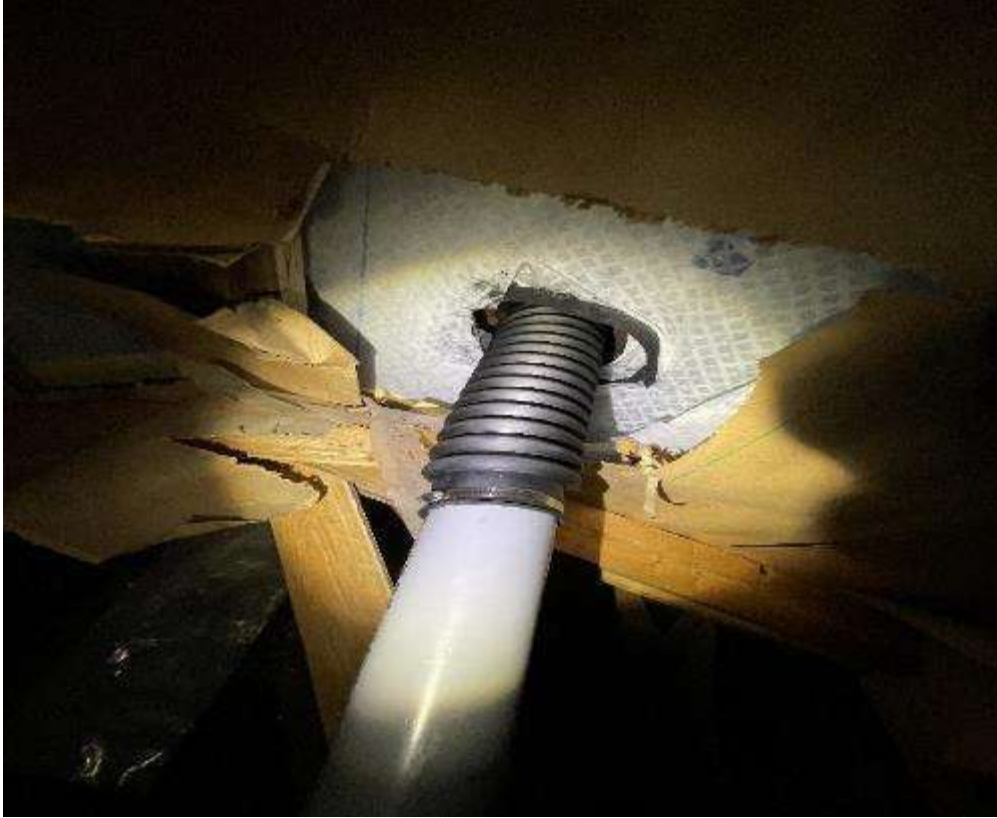
Kaikki putket ja kanavat oli viety asianmukaisesti vesikaton yläpuolelle. Uuden aluskatteen limitystä tai kuntoa ei kuitenkaan voitu tarkistaa vanhan aluskatteen ollessa yhä paikallaan. Viemärin tuuletusputki oli eristämättä ja läpiviennin kohdalla aluskatetta ei ollut nostettu riittävän tiiviisti (kuvio 20). Läpiviennin kohdalla havaittiin lisäksi merkkejä kosteudesta.

Kuvio 19. Viemärin tuuletusputki

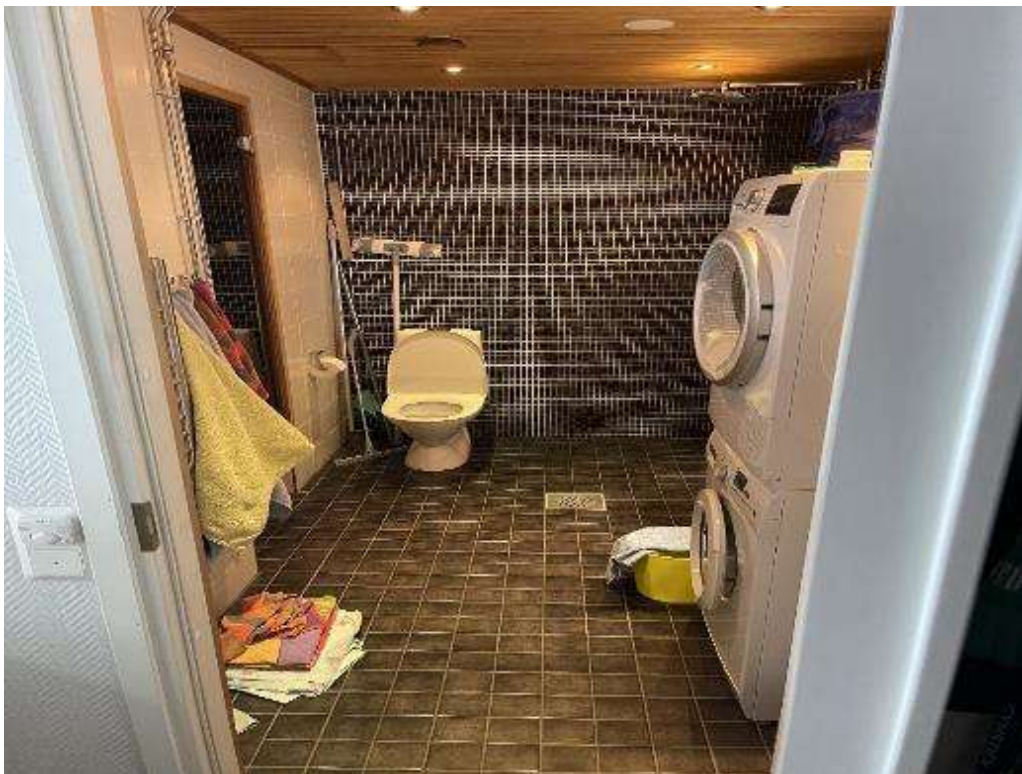
Kuvio 21. Kylpyhuone

Saunallisen kylpyhuoneen lattiat tarkistettiin vesivaa'alla ja kaadot todettiin riittäviksi. Käyttövesiputket ovat pinta-asenteisia. Kylpyhuoneen ja saunan välinen seinä on rakenteeltaan kiviseinä. Kylpyhuoneen lattian viemärin todettiin vetävän hyvin laskemalla vettä suihkusta. Vesikalusteiden kiinnitysten tiiviydessä ei ollut huomautettavaa. Suihkuja tilassa on 1 kappale.

2000-luvulla toteutettujen märkätilojen vedeneristyksen tekninen käyttöikä on noin 30 vuotta, joten kylpyhuoneisiin ei kohdistu akuutteja toimenpiteitä. Seuraava toimenpiteenä suositellaan erillisen kylpyhuone/WC-tilan peruskorjausta noin 10 vuoden päästä.

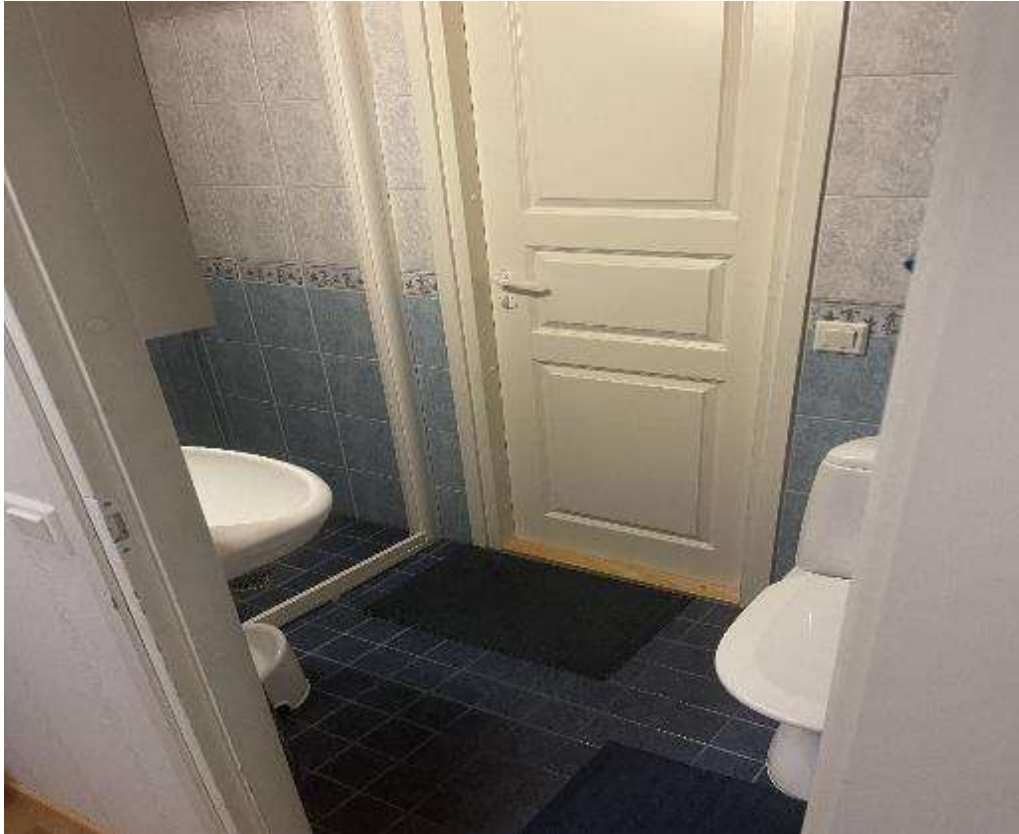
Erillisessä kylpyhuone/WC-tilassa pinnat olivat hyväkuntoiset. Laattasaumat olivat ehjät eikä tummentumia havaittu. Vesikalusteiden kunnossa ja kiinnitysten tiiveydessä ei huomautettavaa. WC-istuimien jalustan ympärillä ehjä. Suihkuja tilassa on 1 kappale. Kaadot lattiassa olivat riittävät. Kopolaattoja ei tutkimuksessa löydetty. Omistajan mukaan suihku on rakennettu tilaan vieraskäyttöä varten ja tästä syystä sitä on vuosien aikana käytetty vain harvoin, käytön kohdistuessa pääasiassa saunallisen kylpyhuone-tilan suihkuun. Pintakosteusilmallisimella ei todettu kohonneita mittausrvoja.

Kuvio 23. Kylpyhuone/WC

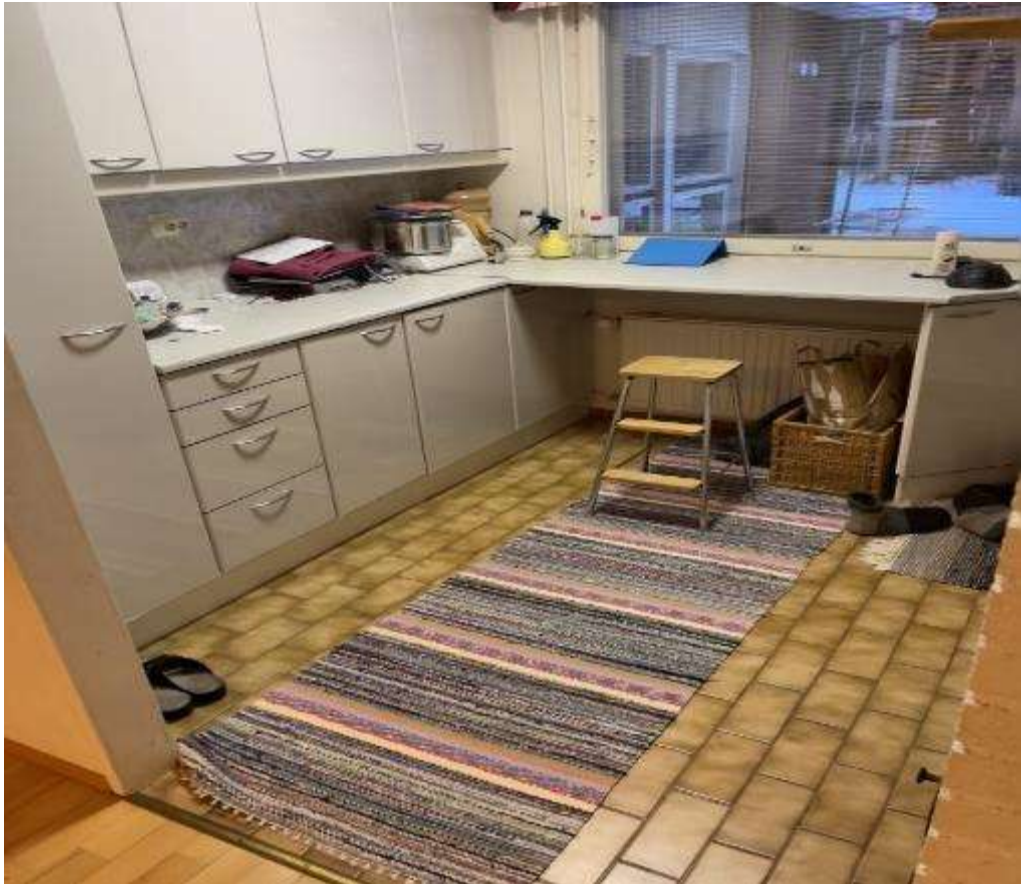
Apukeittiön (kuvio 27) lattian laatoitus on alkuperäinen. Laatat ja laattasaumat ovat muutoin ehjät mutta saumat ovat jo paikoitellen tummentuneet, josta on lähinnä esteettistä haittaa. Kaapistot on uusittu samaan aikaan keittiön kaapistojen kanssa ja niiden kunto on hyvä eikä vaurioita tai ongelmia avautuvuudessa todettu.

Kuvio 27. Apukeittiö

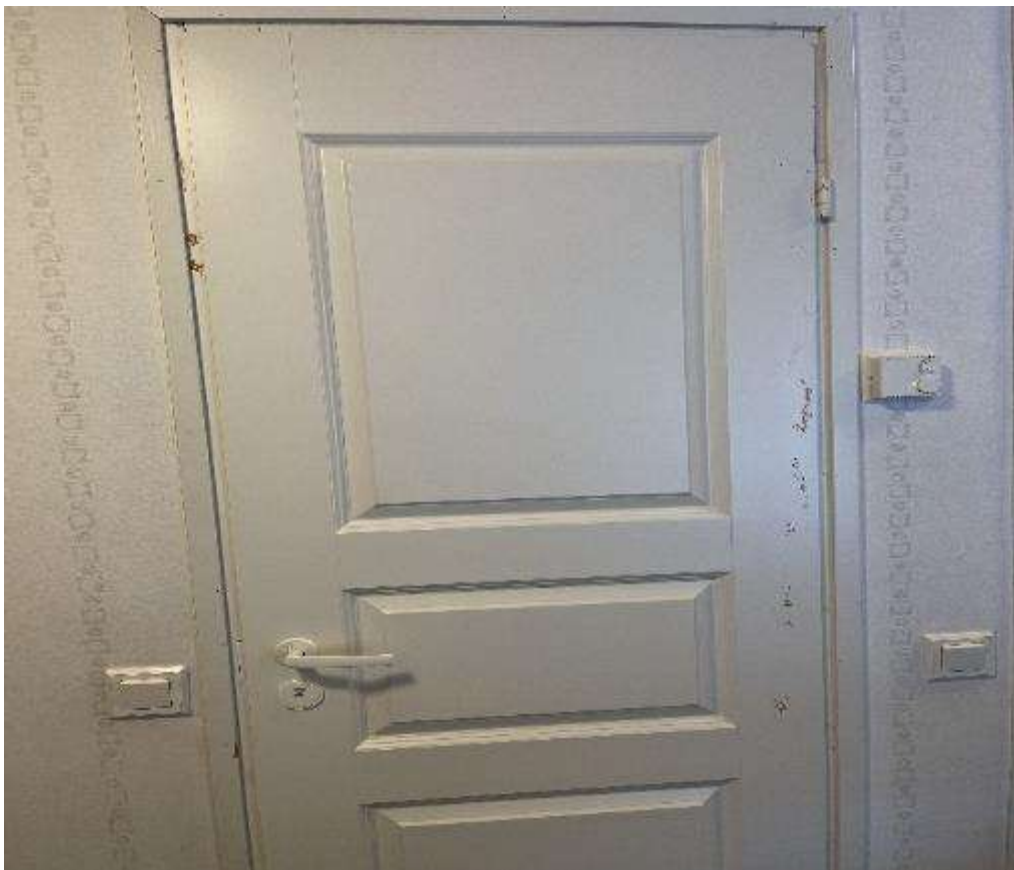
Talon luoteen puoleisen sivun kylpyhuoneesta oleskelutiloihin johtavien väliovien karmien ja toisen ovilehden maalipinta oli paikoin jo kulunut (kuvio 29). Muiden väliovien ja karmien kunnossa tai toimivuudessa ei ollut huomauttamista.

Kuvio 29. Välioven maalipintaa

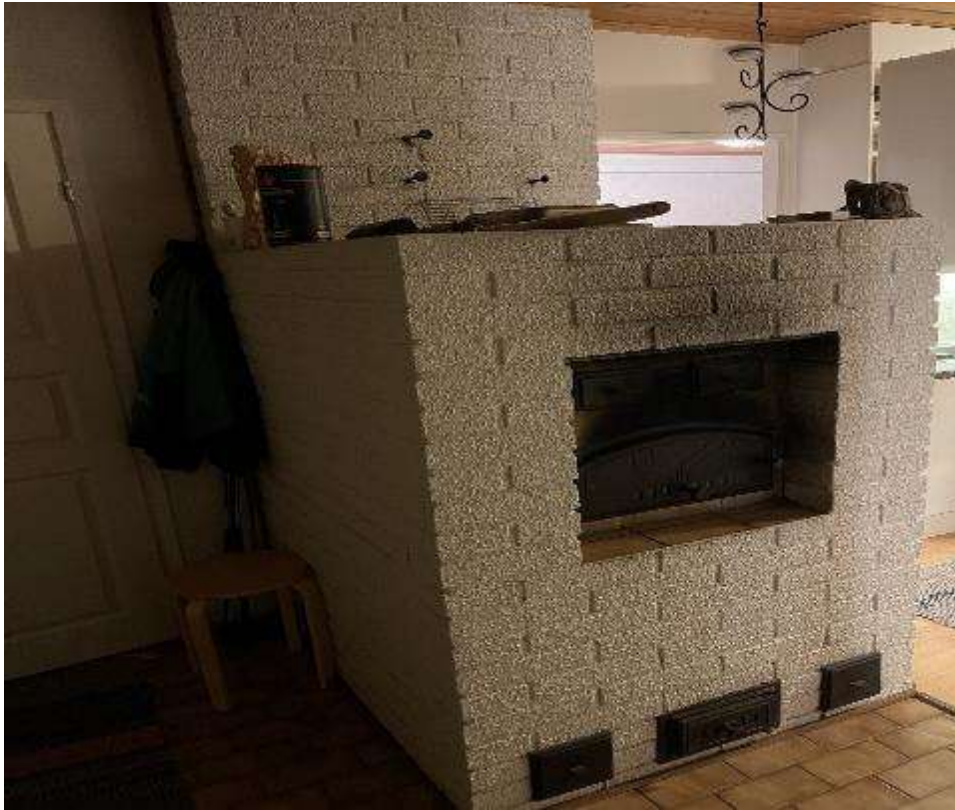
Lämmitystä voidaan talvipakkasilla tehostaa leivinuunia (kuvio 30) lämmittämällä. Punatiilistä muuratun, pinnaltaan myöhemmin valkoiseksi rapatun leivinuunin ja hormin rappaus on jo nokeentunut paikoitellen. Halkeamia tai säröjä ei havaittu saumoissa tai tiilissä.

Kuvio 30. Leivinuuni
