Henna Nissinen

# Mikrobivauriokorjauksen vaikutus seinärakenteen energiatehokkuuteen

Metropolia Ammattikorkeakoulu

Mestarityö

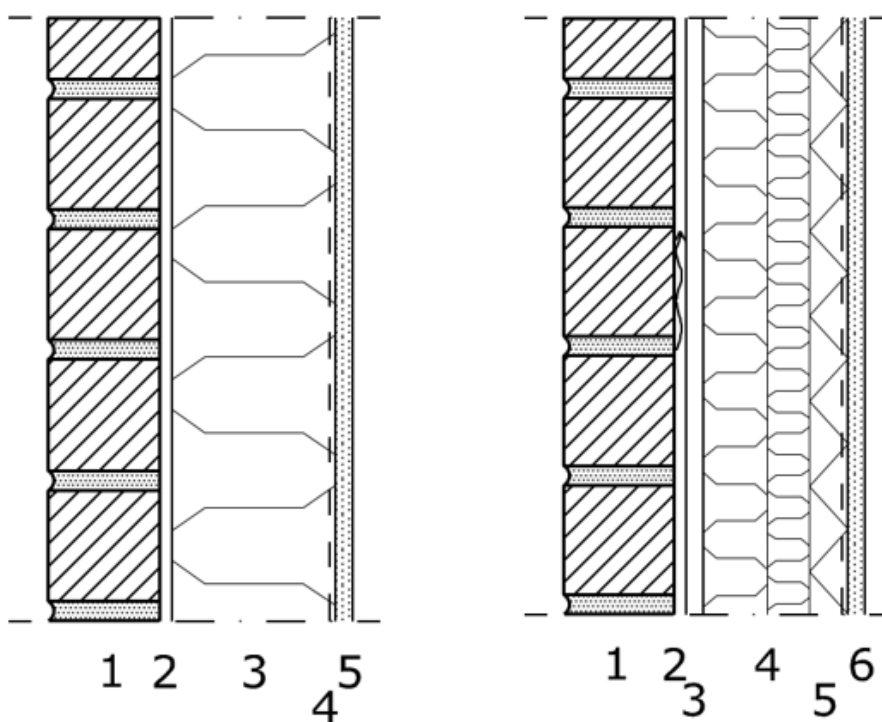
Kuva 2 vasemmalla puolella vanha rakenne, oikealla puolella uusi rakenne [24.]

Taulukossa 3 on esitetty kuvan 2 vanhan seinärakenteen rakenne. Vanhan rakenteen U-arvo on  $0,31 \text{ W/m}^2\text{K}$ . Taulukossa 4 on lueteltu kuvan 2 uuden seinärakenteen tiedot. Uuden seinärakenteen U-arvo on  $0,25 \text{ W/m}^2\text{K}$ . U-arvot on laskettu liitteen 1 kaavan mukaisesti.

Taulukko 3. Vanha seinärakenne kuvassa 2. U-arvo:  $0,31 \text{ W/m}^2\text{K}$ . [24.]

Taulukko 4. Uusi seinärakenne kuvassa 2. U-arvo:  $0,25 \text{ W/m}^2\text{K}$ . [24.]

Korjaustavassa 1 ulkoseinärakenteet puretaan tiiliverhoukseen asti sisäkautta, lukuun ottamatta kantavaa puurunkoa. Vanhan tiiliverhouksen pinnasta poistetaan laastipurseet ilmaraon hyvän tuulettavuuden varmistamiseksi. Seinärakenteeseen uusitaan tuulensuojalevy ja lämmöneristeet. Korjattavassa seinärakenteessa käytetään kahta eri lämmöneristettä mineraalivillaa ja PIR-eristelevyä. PIR-eristelevy asennetaan kiinni polyuretaanivaahdon avulla. Seinärakenteen täydellinen tiiveys varmistetaan teippaamalla eristelevyn ja puurungon välit tiivistysteipillä. Riittävän äänieristävyyden saavuttamiseksi asennetaan lopuksi ääneneristyskipsilevy. Seinärakenteen alaosan valesokkelirakenne korjataan. Vanhasta valesokkelirakenteesta poistetaan vanhat materiaalit ja pinnat phdistetaan. Tämän jälkeen tilalle rakennetaan nykyajan määräyksiä vastaava rakenne, jossa puurunko ja alajuoksu on maanpinnan yläpuolella. Rakenteen u-arvo paranee  $0,06 \text{ W/m}^2\text{K}$ . [24.]

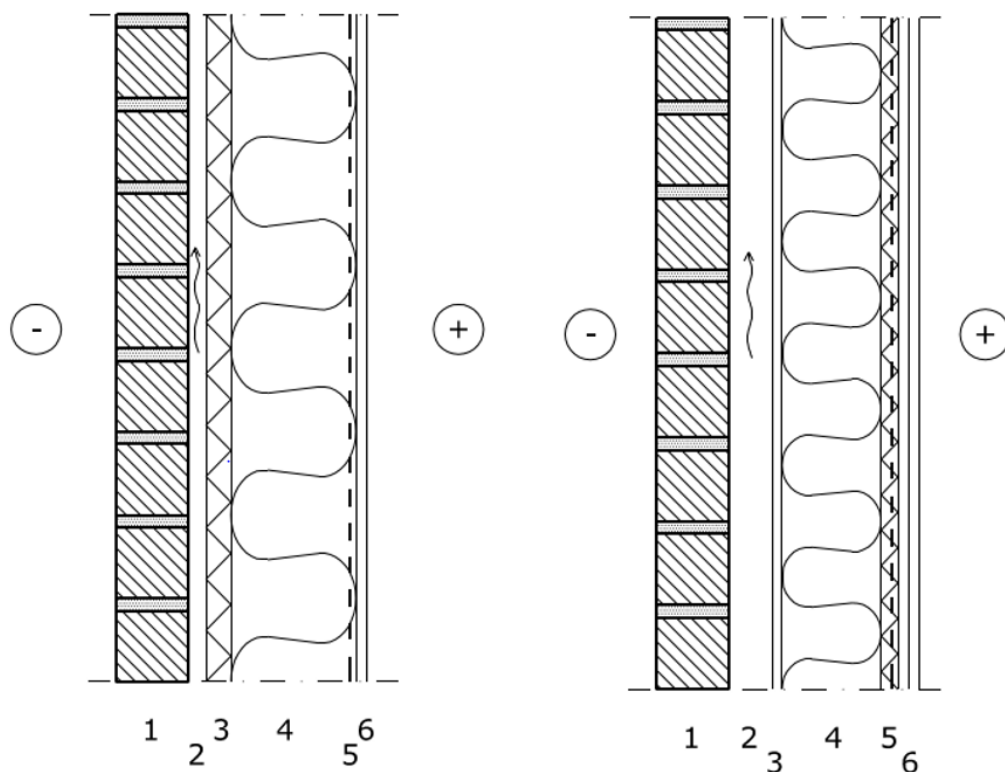
Kuva 3 vasemmalla puolella vanha rakenne, oikealla puolella uusi rakenne [24.]

Taulukossa 5 on esitetty kuvan 3 vanhan seinärakenteen rakenne. Vanhan rakenteen U-arvo on  $0,22 \text{ W/m}^2\text{K}$ . Taulukossa 6 on lueteltu kuvan 3 uuden seinärakenteen tiedot. Uuden seinärakenteen U-arvo on  $0,19 \text{ W/m}^2\text{K}$ . U-arvot on laskettu liitteen 1 kaavan mukaisesti

Taulukko 5. Vanha seinärakenne kuvassa 3. U-arvo: 0,22 W/m<sup>2</sup>K. [24.]

Taulukko 6. Uusi seinärakenne kuvassa 3. U-arvo: 0,19 W/m<sup>2</sup>K. [24.]

Korjaustavassa 2 ulkoseinärakenteen korjaus eroaa korjaustavasta 1, siten että ääneneristävyys kipsilevy korvataan asentamalla kipsilevy kahteen kertaan. Näin saadaan äänieristävyys säilymään korjauksessa. Kaksin kerroin asennettu kipsilevy kasvattaa seinärakennetta sisäpuolelle. Muita eroavaisuuksia löytyy rakenteen ja materiaalien paksuudesta. Seinärakenteen alaosan valesokkelirakenne korjataan vastaavasti kuin korjaustapa 1:ssä. Rakenteen u-arvo paranee  $0,03 \text{ W/m}^2\text{K}$ . [24.]

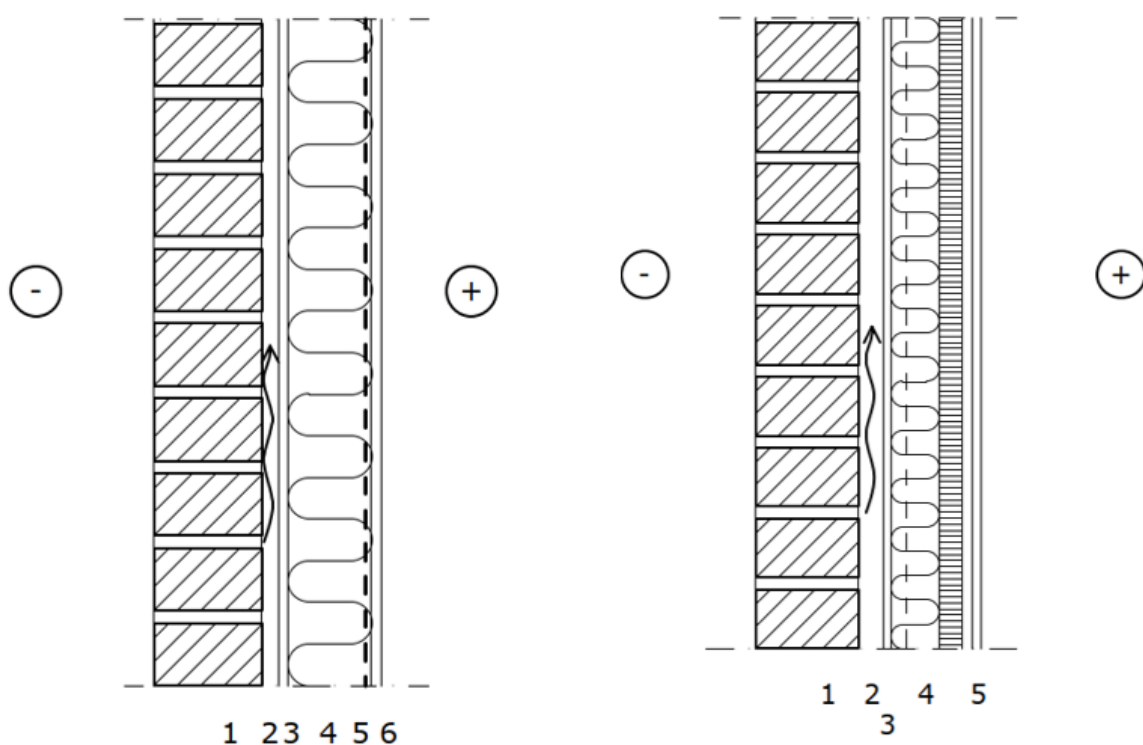
Kuva 4 vasemmalla puolella vanha rakenne, oikealla puolella uusi rakenne [24.]

Taulukossa 7 on esitetty kuvan 4 vanhan seinärakenteen rakenne. Vanhan rakenteen U-arvo on  $0,38 \text{ W/m}^2\text{K}$ . Taulukossa 8 on lueteltu kuvan 4 uuden seinärakenteen tiedot. Uuden seinärakenteen U-arvo on  $0,27 \text{ W/m}^2\text{K}$ . U-arvot on laskettu liitteen 1 kaavan mukaisesti

Taulukko 7. Vanha seinärakenne kuvassa 4. U-arvo: 0,38 W/m<sup>2</sup>K. [24.]

Taulukko 8. Uusi seinärakenne kuvassa 4. U-arvo: 0,27 W/m<sup>2</sup>K. [24.]

Korjaustavassa 3 ulkoseinä- ja valesokkelirakenteen korjaus toteutetaan korjaustavan 1 mukaisesti, lukuun ottamatta ääneneristävyyskipsilevyjä. Ääneneristävyys kipsilevyn tilalle asennetaan kipsilevy kaksin kerroin, jotta riittävä äänieristävyys saavutetaan. Korjaustavan 3 ulkoseinärakenteen julkisivun tiili-verhous on huomattavasti suurempi kuin korjaustavassa 1 ja 2. Myös lämmöneristettä annetaan kerrospaksuudeltaan vähemmän korjaustavassa 3. Rakenteen u-arvo paranee  $0,11 \text{ W/m}^2\text{K}$ , joka on huomattavasti enemmän kuin korjaustavoissa 1 ja 2. [24.]

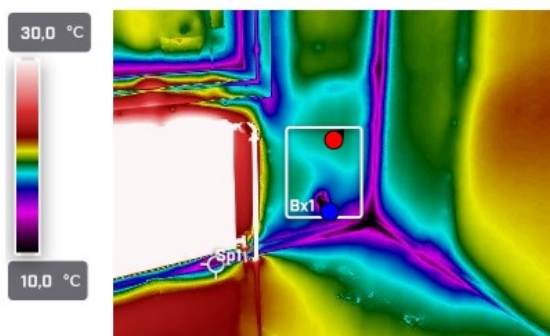
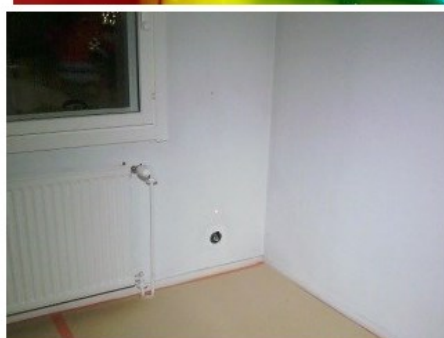
Kuva 5 Lähtötilanne keittiön ulkoseinästä [26.]

Kuvassa 5 on esitetty lämpökuvaa ennen seinärakenteen korjausta. Lämpökuvauksraportin mukaan ulkoseinän ja alapohjan liitosalueilla havaittiin ilmavuotoa rakenteiden liitoksista. Ulkoseinän ja alapohjan rakenne kohdissa tyypillinen vuodon aiheuttaja on huonosti tehty höyrynsulun limitys alapohjan laattaan. Lisäksi pistorasioiden kohdalla oli ilmavuotoa, jotka johtuvat todennäköisesti pistorasioiden ja höyrynsulkujen puutteellisesti tehdyistä liitoksista. [26.]

Kuvat 5 ja 6 ovat vertailukelpoisia. Kuvat on otettu samasta kohtaa ulkoseinärakennetta. Lämpöindeksi on lähtötilanteessa 69,4 % ja korjauksen jälkeen se on 87,5 %. Lämpöindeksi on parantunut 18,1 %. Lämpökuvauksraportin mukaan liitosalueilla ei enää esiintynyt tyypillisiä ilmavuotoja. Korjauksessa höyrynsulku on limitetty laatan kanssa, jolloin höyrynsulku on yhtenäinen seinässä ja alapohjan laattassa. [26.]

Kommentit: AP- ja US liittymäalueella ilmavuotoa ja voimakasta pintalämpötilan laskua.

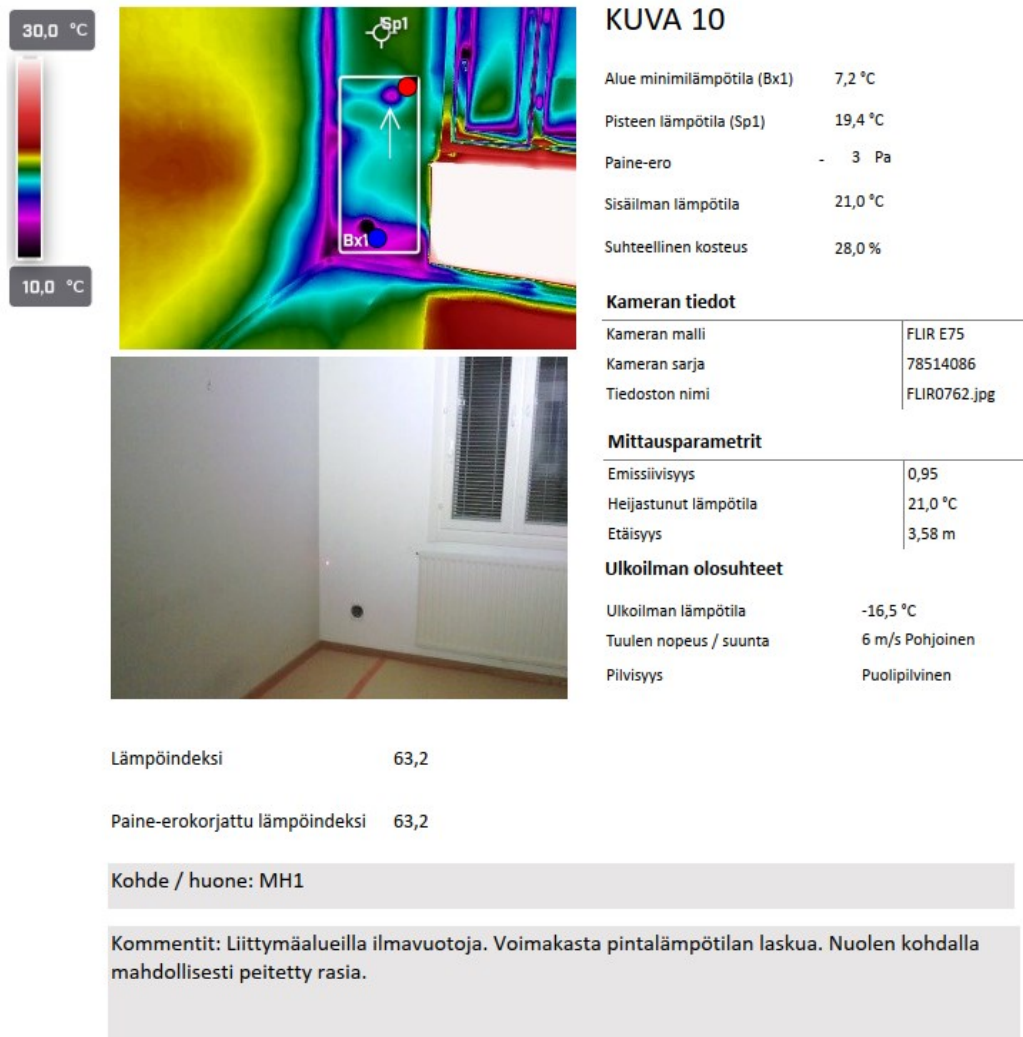
Kuva 7 Lähtötilanne makuuhuone 1 [26.]

Kuvassa 7 on esitetty lämpökuva ennen seinärakenteen korjausta. Lämpökuvausraportin mukaan alapohjan ja ulkoseinän liitosalueella ja pistorasiassa havaittiin heikkoa ilmavuotoa sekä rasiin kohdalta suurta pintalämpötilan laskua. [26.]

Kuvat 7 ja 8 ovat vertailukelpoisia. Kuvat on otettu samasta kohtaa ulkoseinä-rakennetta. Lämpöindeksi on lähtötilanteessa 63,2 % ja korjauksen jälkeen se on 82 %. Lämpöindeksi on parantunut 18,8 %. Lämpökuvausraportin mukaan pistorasian pintalämmössä alenemaa. Huoneistojen välisen seinän kohdalla on

mahdollisesti alapohjan eristys hieman heikkoa, mikä laskee nurkan alueella pintalämpötilaa. Alapohjarakenteelle eikä huoneistojen väliselle seinälle ei ole tehty korjaustoimenpiteitä. [26.]

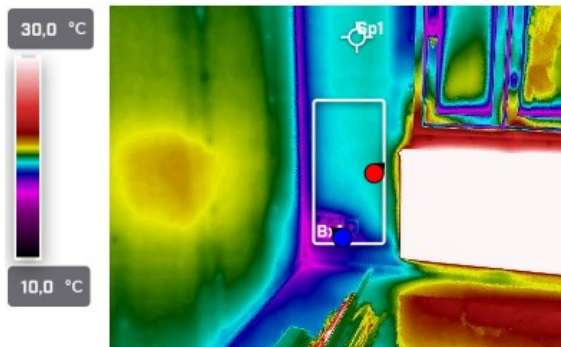
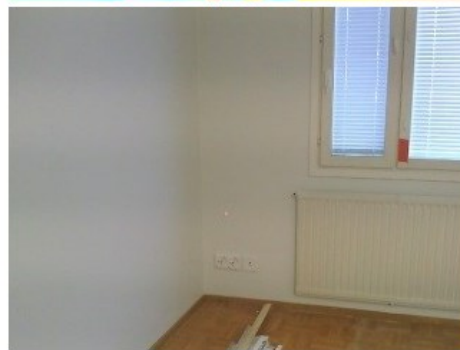
Lämpöindeksi 82

Lämpökuvausraportin mukaan liittymäalueilla ei havaittu selkeitä puutteita. Piste Sp1 kohdassa lievä pintalämpötilan alenema, mahdollisesti saman tyyppinen puute eristyksessä kuin makuuhuone 1:ssä. [26.]

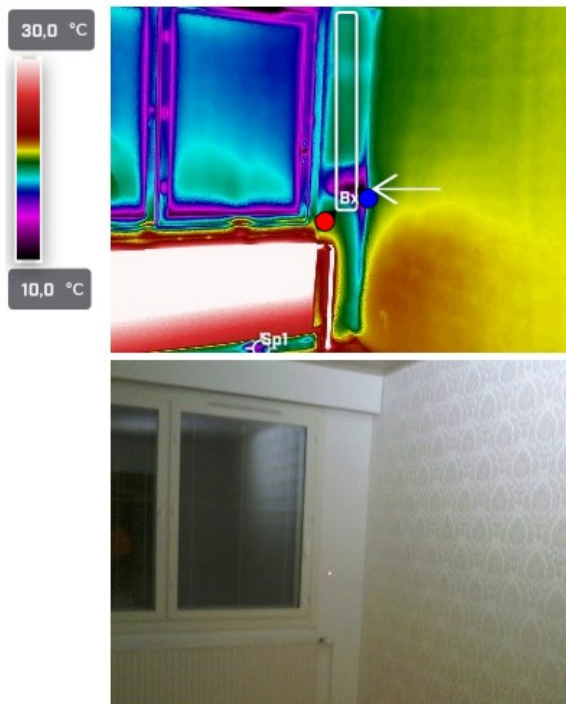
Kuva 9 Lähtötilanne makuuhuone 2 [26.]

Kommentit: Nuolen osoittamassa kohdassa mahdollisesti eristevika. Liittymäalueilla heikkoja ilmavuotoja. Bx1 voimakasta pintalämpötilan laskua

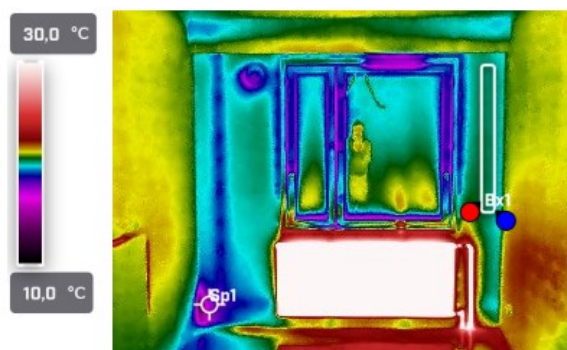
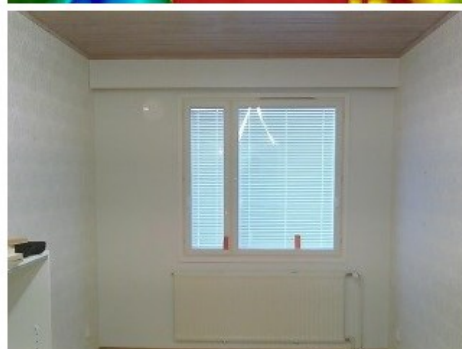
Lämpöindeksi 99,9

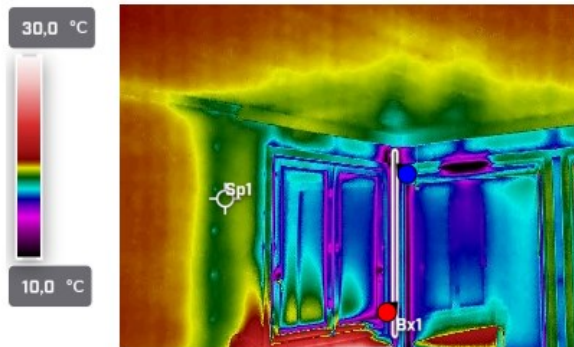
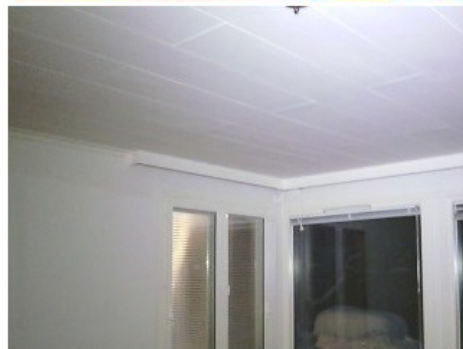
Kuva 11 Lähtötilanne olohuone [26.]

Kuvassa 11 on esitetty lämpökuvaa ennen seinärakenteen korjausta. Lämpökuvauraportin mukaan ulkoseinien sisänurkassa havaittiin ilmavuotoja ja mahdollisia eristevikoja. Pistemäiset pintalämpötilat sisänurkissa olivat todella alhaisia 8,3–8,8 °C. Lämmityspattereiden voimakas säteily ja konvektio todennäköisesti paikoittain ”peitti” kuvausajankohtana pienempiä ilmavuotoja ja kylmäsiltoja. [26.]

Kuvat 11 ja 12 ovat vertailukelpoisia. Kuvat on otettu samasta kohtaa ulkoseinä-rakennetta. Lämpöindeksi on lähtötilanteessa 66,1 % ja korjauksen jälkeen se on 91 %. Lämpöindeksi on parantunut 24,9 %. Lämpökuvausraportin mukaan tässä sisänurkassa selkeä parannus lämpöindeksissä. [26.]

Kommentit: Nurkassa ilmavuotoja ja mahdollisia eristevikoja.

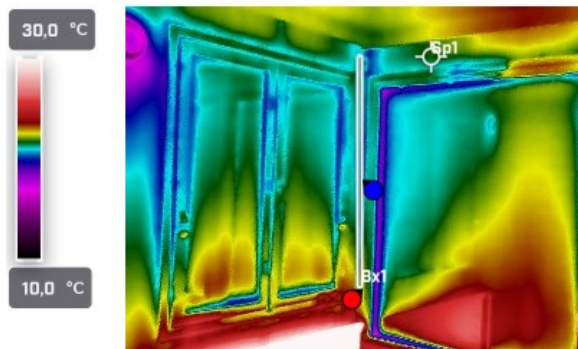
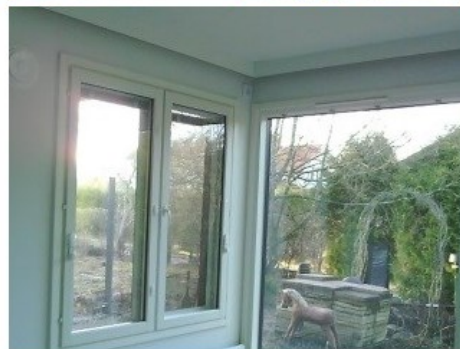
Lämpöindeksi 91
