ROKOKOO-ALTTARIKYNTTILÄNJALAN KONSERVOINTI JA RESTAUROINTI SEKÄ TUTKIMUS MECCATURA-KUL- TAUSTEKNIIKASTA

Opinnäytetyö

2024

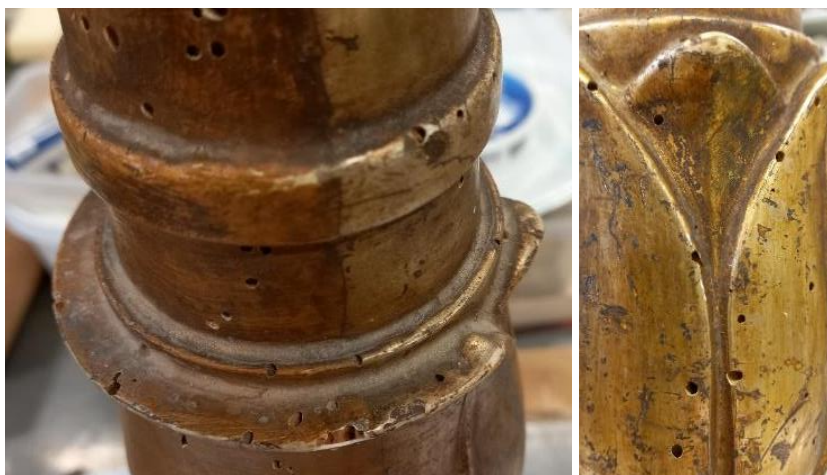
Alttarikynttilänjalka on ikäänsä nähden kohtalaisessa kunnossa (liite 1). Melkein kaikki sen osat ovat tallessa. Ainoa puuttuva osa on kynttilänjalan etupuolelta puuttuva ornamentti. Koko esine on pölyn ja pinttyneen lian peitossa. Pölyä on kerääntynyt erityisesti koristeveistettyjen kohtien uurteisiin (kuvat 44.; 45.).

Kuva 44. (vasen) Pinttynyttä likaa kynttilänjalan sorvatussa varressa (2024)

Kuva 45. (oikea) Pinttynyttä likaa koristeveistettyjen kohtien urissa (2024)

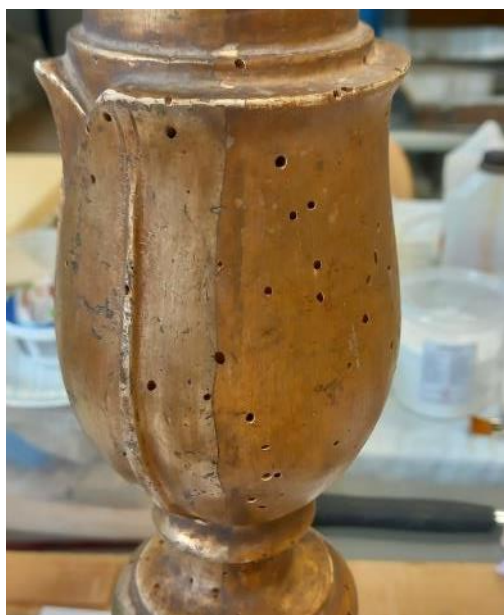
kittävimmästä vauriosta kertovat monet noin 2 millimetrin halkaisijan lentoaukot. Niitä on havaittavissa sekä meccatura-pintakäsittelyssä että maalipinnassa ja ne ovat puuntuholoisten aiheuttamia. Tämä tuholainen on todennäköisesti ollut tupajumi (*Anobium punctatum*).

Esineen lentoaukot ja tunnelit ovat ominaisia tupajumille. Toukan aiheuttamia reikiä on haastava havaita paljaalla silmällä ja aikuisten lentoaukot ovat halkaisijaltaan 1,5 – 2 millimetriä (kuva 49.). Tupajumit eivät käy tuoreen puun kimppuun, vaan pitävät vanhasta puusta. Koska alttarikynttilänjalka on iäkäs esine, on se houkutteleva kohde tupajumille. Useat tunnelit kulkevat jokseenkin samansuuntaisesti pintakäsittelyyn nähden ja muutamien tunnelien sisällä on havaittavissa hienoa puupölyä, joka on syntynyt tunnelien teosta. Nämä tuntomerkit ovat ominaisia tupajumien tunneleille. (Rivers & Umney 2003, 296–299; Furniture beetle (*Anobium punctatum*) identification guide 2020.)

Kuva 49. Tupajumin lentoaukkoja kynttilänjalassa (2024)

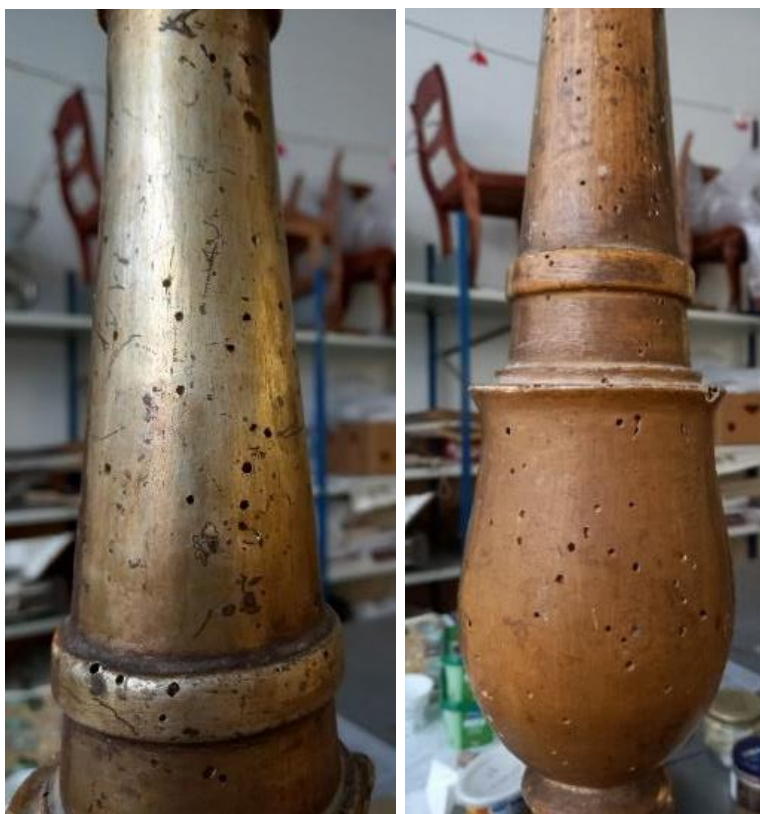
Tupajumit iskevät todennäköisemmin puurakenteisiin, jotka ovat kosteampia. Vaikka tupajumit voivat asettua moneen eri puulajiin, toukat pitävät puusta, joka ei ole kovin pihkainen. Kynttilänjalan pintakäsittelyä ja rakennetta tutkimalla voidaan havaita, että esine on todennäköisesti ollut joskus kosteissa olosuhteissa. Tästä kertoo esineen pinnan kulumisen sekä muutamat pintakäsittelyn halkeamista. Tuholaisten infestaatio ei todennäköisesti ole enää aktiivinen, koska puupölyä ei tule lisää tunneleihin, eikä sitä ole kaikissa tunne-

leissa. Esinettä käsiteltäessä ei ole havaittu aktiivista toimintaa ja lentoaukkojen reiät ovat alkaneet kulumaan. Aktiivisesta infestaatiosta kertoisivat siistit ja teräväreunaiset lentoaukot sekä lisääntyvä puupöly. Sen lisäksi että alttari-kynttilänjalan rakenteessa on voinut olla kosteutta, on sen pintakäsittelyssä todennäköisesti käytetty jotakin eläinliimaa. Jänisliima on tyypillistä pohjusteen eli gesson tai grundin valmistuksessa ja kynttilänjalka on kauttaaltaan käsitelty pohjusteella ennen varsinaista pintakäsittelyä. Eläinliimat sisältävät kollageenia, mikä voi kiinnostaa puun tuholaisia, koska siitä voi saada lisäravinnetta. (Rivers & Umney 2003, 296–299; Furniture beetle (*Anobium punctatum*) identification guide 2020.)

Kuva 50. (vasen) Tupajumin lentoaukkoja meccatura-pintakäsittelyn puolella (2024)

Kuva 51. (oikea) Tupajumin lentoaukkoja maalatulla puolella (2024)

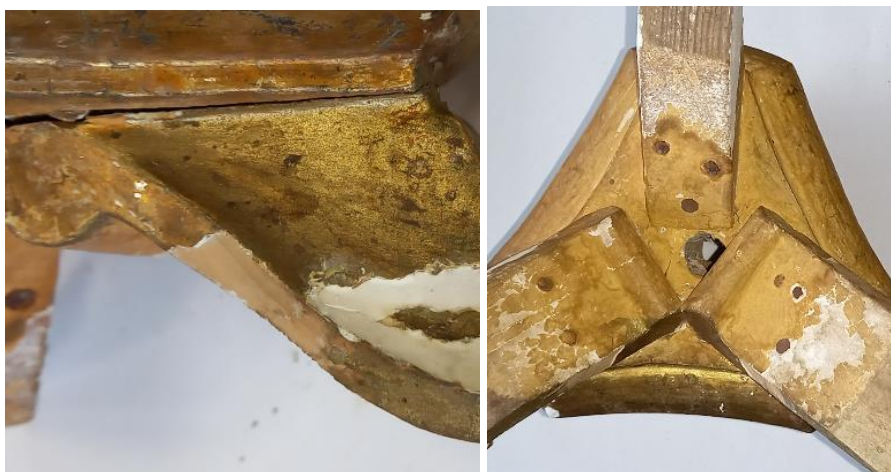
Kuva 53. (vasen) Halkeama jalustan ja jalkojen välillä (2024)

Jalkojen päällä olevassa pohjustekerroksessa on isoja halkeamia, erityisesti jalkojen ja jalustan kiinnityskohdissa (kuva 53.). Jalat ovat kiinnitetty paksuilla nautoilla, ja ne on todennäköisesti laitettu uuden pintakäsittelyn yhteydessä (kuva 54.). Naulat ovat melko ruosteisia mutta muuten tukevasti kiinni jaloissa. Vaikka jalkojen kiinnityskohdissa on halkeamia, ovat jalat silti tukevasti kiinni, eikä kynttilänjalka ole kiikkerä.

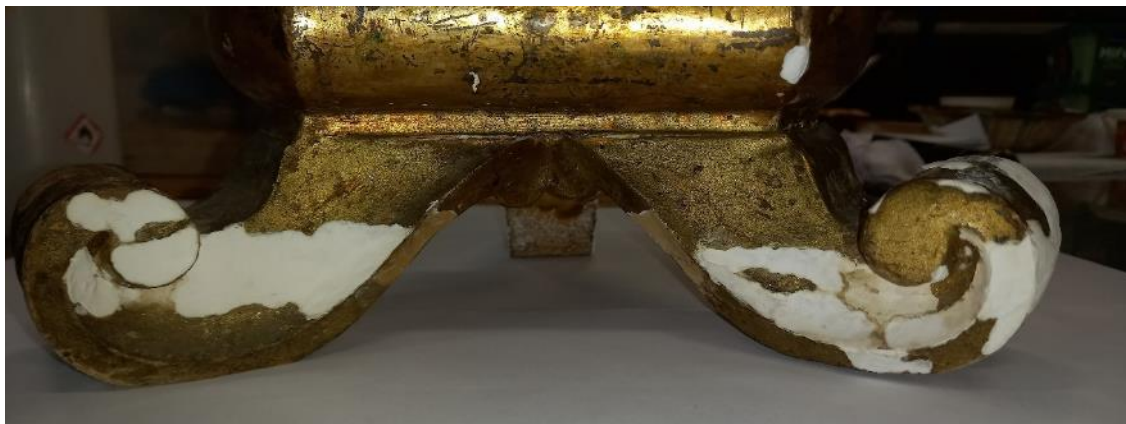
Erityisesti jalkojen pintakäsittely on huonossa kunnossa (kuva 57.). Grundia ja pintakäsittelyä puuttuu useasta kohtaa. Varomattoman käsittelyn lisäksi huolimattomasti tehdyt pohjatyöt voivat vaikuttaa paljon pintakäsittelyn vaurioihin. Esimerkiksi huolimattomasti tehty esiliimaus ja puun eläminen eri tavalla kuin pohjuste voivat olla syynä pintakäsittelyn lohkeiluun ja halkeiluun. Käytetyt

materiaalit eivät pysy hyvänä loputtomasti, ja on hyvin todennäköistä, että erilaiset sidosaineet ovat alkaneet hapertua ajan saatossa. Kun sidos heikkenee, lähtee paloja irti helpommin.

Kuva 57. Pronssimaalilla peitetyt jalat (2024)

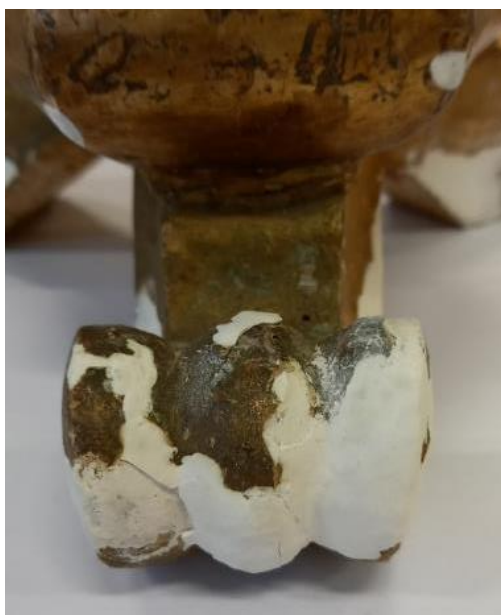
Kuva 58. Irtoavat pohjustepaikkaukset (2024)

Kynttilänjalassa on alueita, joista pohjustetta puuttuu isommalta alueelta. Näitä kohtia on jossain vaiheessa yritetty täyttää pohjustepaikkauksilla (kuva 58.). Paikkauksia on muutama esineen varressa ja kolmion mallisessa jalustassa, mutta paikkaukset ovat pääasiassa keskittyneet kynttilänjalan jalkoihin, joista pintakäsittelyä puuttuu kaikista eniten. Pohjustepaikkauksia on tehty kaikkiin kolmeen jalkaan. Paikoissa on halkeamia ja ne jopa lohkeilevat irti muutamilta alueilta. Tämä johtuu todennäköisesti paikkojen altistumisesta kosteudelle.

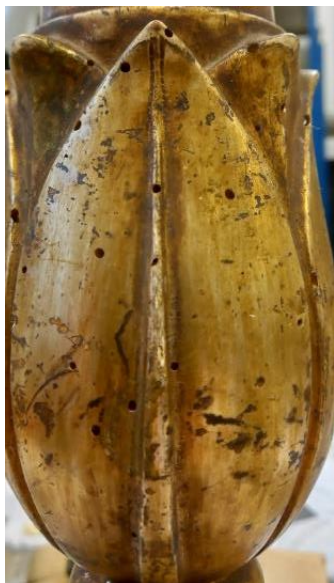
Toinen pintakäsittelyn vaurio on siinä olevat kulumat ja kolhut (kuva 59.). Paikoitellen meccatura-käsittelyn alta on paljastunut tumma bolus-savi.

Kuva 59. Kulumia meccatura-pintakäsittelyssä (2024)

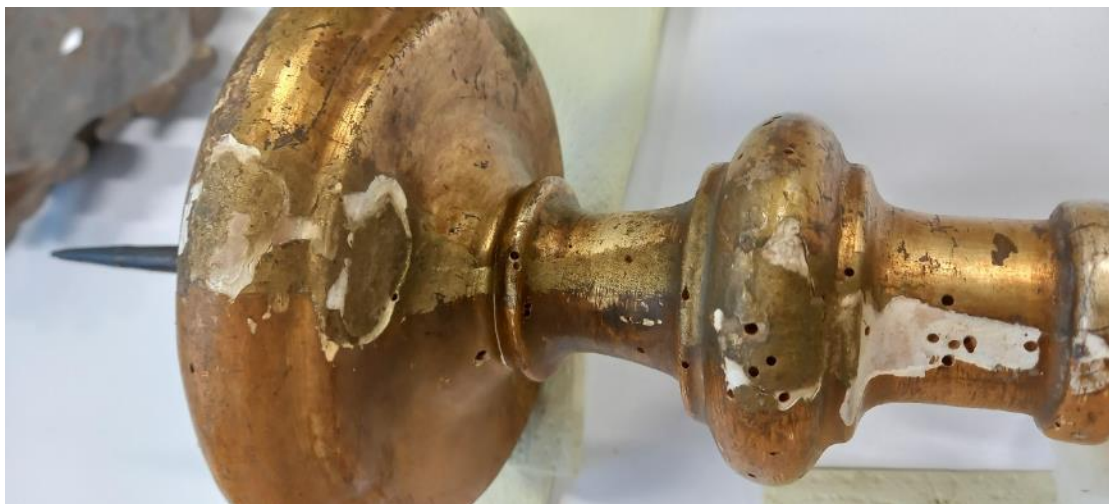
Kuva 61. Pronssimaalia sorvatussa varressa (2024)

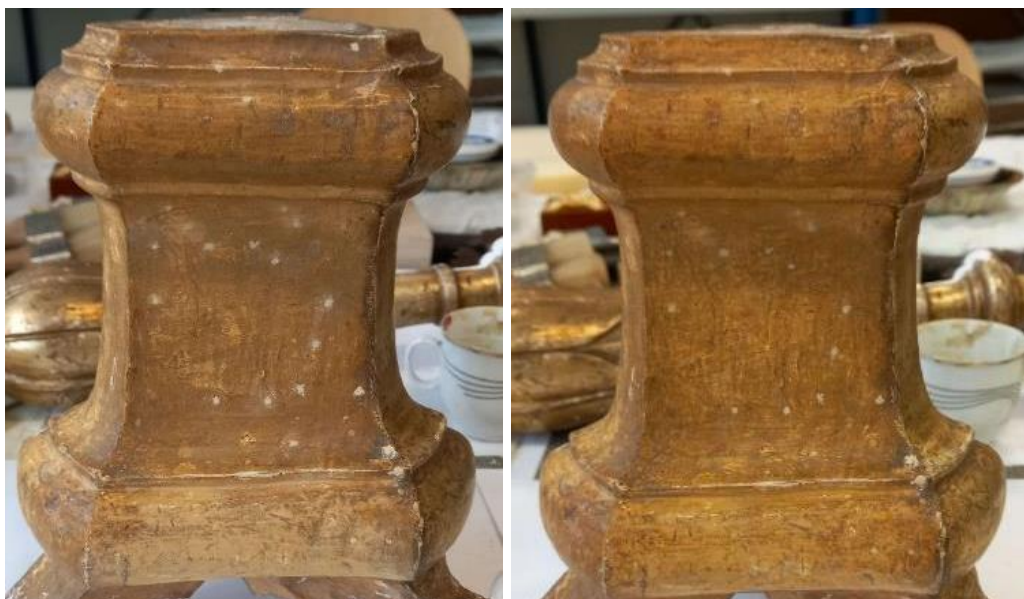
Kuva 64. (vasen) Maalipinta ennen puhdistusta (2024)

Puhdistuksessa käytettiin vanupuikkoa, jotta voitiin puhdistaa vain alueita, joilla kyseinen pinttynyt lika oli. Kun likakerros saatiin poistettua, alkoi pigmenttiä tarttua vanuun, jolloin kyseisen kohdan puhdistus lopetettiin. Pinttynneen lian poistaminen kirkasti maalipintaa huomattavasti vaikka kaikkea likaa ei saatu poistettua (kuvat 64.; 65.).

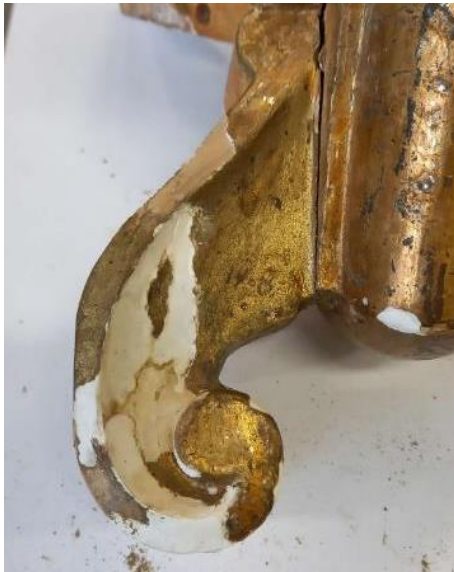
Kuva 70. Koristeveistetty jalka ennen pronssimaalin poistoa (2024)

Mekaaninen maalinpoisto toimi parhaiten pronssimaalialueille, joiden alla oli meccatura-pintakäsittely. Shellakka suojasi sen alla olevaa alumiinilehteä. Lisäksi shellakka loi sileän, kiiltävän ja kovan pinnan, jolla kirurginveitsi liikkui melko vaivattomasti ja aiheuttamatta lakkakerrokselle vaurioita. Näin kirurginveitsellä saatiin poistettua pronssimaali tehokkaasti ja pintakäsittelylle turvallisesti. Maalatuilla pinnoilla pronssimaalia oli havaittavissa vain muutamassa kohdassa. Näitä kohtia olivat sorvatun varren yläosassa oleva lohkeama kohta, jossa pronssimaalia oli myös pohjustekerroksen päällä sekä esineen jalat, joissa pronssimaalia oli hieman maalattujen alueiden päällä (kuva 70.). Jaloissa maalia oli muutamassa kohtaa alueilla, joilta pintakäsittely sekä pohjuste olivat kuluneet kokonaan pois.

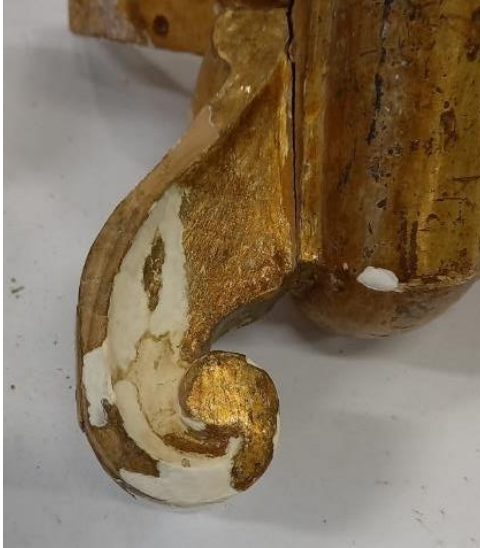
Kun kynttilänjalan jaloista saatiin poistettua pronssimaalia, havaittiin että maalin alla oli löydettävissä ehjä, joskin hieman kulunut meccatura-pinta. Mielenkiintoinen havainto oli se, että jalkojen meccatura-käsittelyn alla olevassa pohjusteessa vaikuttaa olevan uria tai hiomisesta tulleita naarmuja.

Kuva 71. Pronssimaalin alta paljastunut pinta (2024)

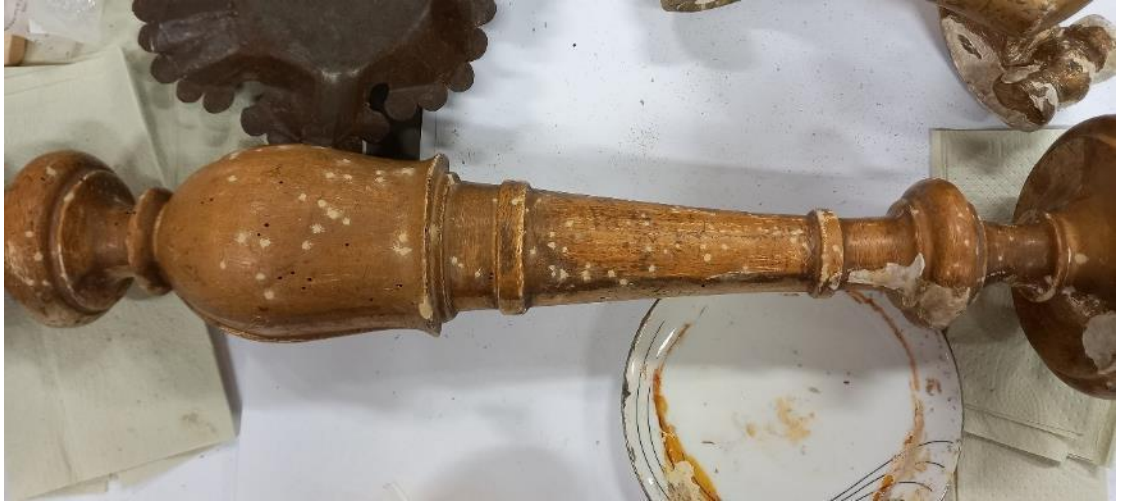
Kuva 73. Lentoaukkojen täyttö Modostuc-kitillä (2024)

Modostuc -kittiä otettiin purkista ja siihen sekoitettiin hieman vettä, jotta kitistä saatiin helpommin käsiteltävää. Kittiiä pidettiin kädellä, koska lämpö hidasti massan kuivumista. Lentoaukkojen täyttö aloitettiin bambutikulla, jonka halkaisija oli noin kaksi millimetriä. Koska suurin osa lentoaukoista oli halkaisijaltaan 1,5 – 2,5 millimetriä, kittiiä saatiin syvemmälle aukkoihin bambutikun avulla. Kittiiä otettiin pieni määrä bambutikulle ja se yritettiin saada paineltua mahdollisimman tiiviiksi niin syväälle aukkoon kuin mahdollista. Tämä vaihe toistettiin muutaman kerran reikää kohti, jotta täytöt olivat tiiviit eivätkä tippuneet pois kuivuessaan. Koska kitti kutistuu hieman kuivuessaan, pintatasossa olevat täytöt saattavat kuivuessaan upota hieman keskeltä, muodostaen koveran pinnan. Jos täytön keskustassa on matalampi kohta, pitää sinne lisätä kittiiä, jotta paikka saadaan samaan tasoon esineen pinnan kanssa. Isossa osassa lentoaukkoja kitti saatiin noin 4 – 8 millimetrin syvyyteen. Kun aukko oli melkein kokonaan täytetty, käytettiin spatulaa paikkauksen viimeistelyyn, koska sen avulla ylimääräinen kitti saatiin poistettua helposti. Samat toimenpiteet toistettiin jokaisen lentoaukon kohdalla (kuva 73.).

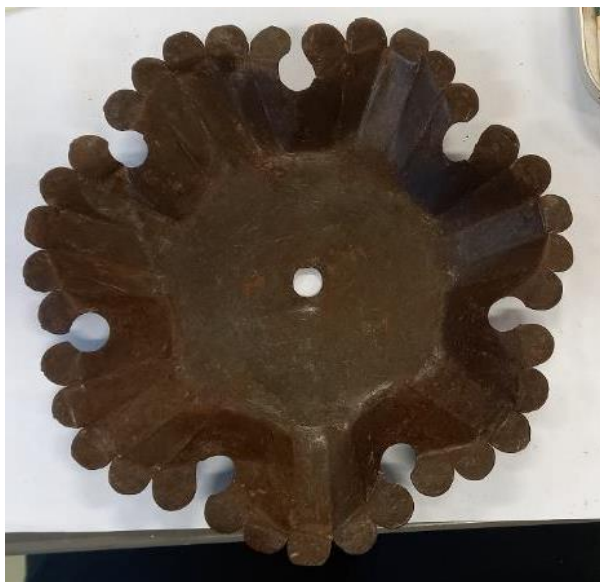
Kynttilälautasessa oli vain muutamia steariinijäämiä mutta sen sijaan lautasen koveralla puolella oli havaittavissa jonkin verran ruostetta. Ruostetta oli eniten koristeellisten sakaroiden pinnalla. Lautasen pinnalla oli havaittavissa muutamia alueita, joilla ruostetta oli paksumpi kerros. Ruoste päätettiin poistaa kirurginveitsellä koska sitä ei ollut paljoa. Ruoste poistettiin mekaanisesti pitämällä veistä metallipinnan suuntaisena, jotta sille ei aiheutettu naarmuja. Steariinijäämät poistettiin samaan aikaan ruosteen kanssa. Kuperalla puolella oli vähemmän ruostetta kuin koveralla, mutta siitä huolimatta sakarat olivat yhtä lailla ruosteisimmat (kuva 89.).

Kuva 89. Kynttilälautanen mekaanisen ruosteenpoiston jälkeen (2024)

Kirurginveitsellä saatiin poistettua suurin osa ruosteesta, mutta muutamissa kohdissa oli edelleen havaittavissa ohut ruostekerros. Ruosteen jäämät poistettiin hienolla teräsvillalla ja Renaissance-merkin mikrokidevahalla.
